ANEXO 8.3

FOTOS VISITA TÉCNICA

Anexo 8.3

Reseña Fotográfica

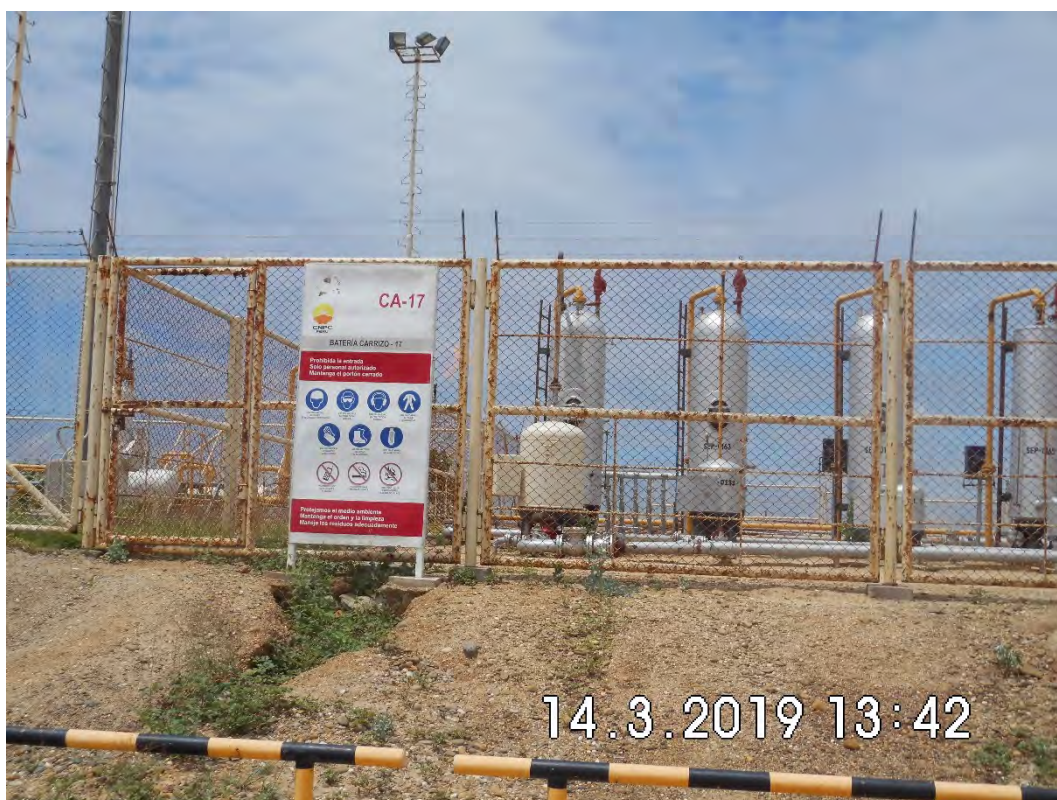
Fotografía 1. Batería CA-17 (Coordenadas WGS84-zona 17S: 482382mE, 9523159mN). Sin indicio de derrame de hidrocarburos ni alteración de suelo.

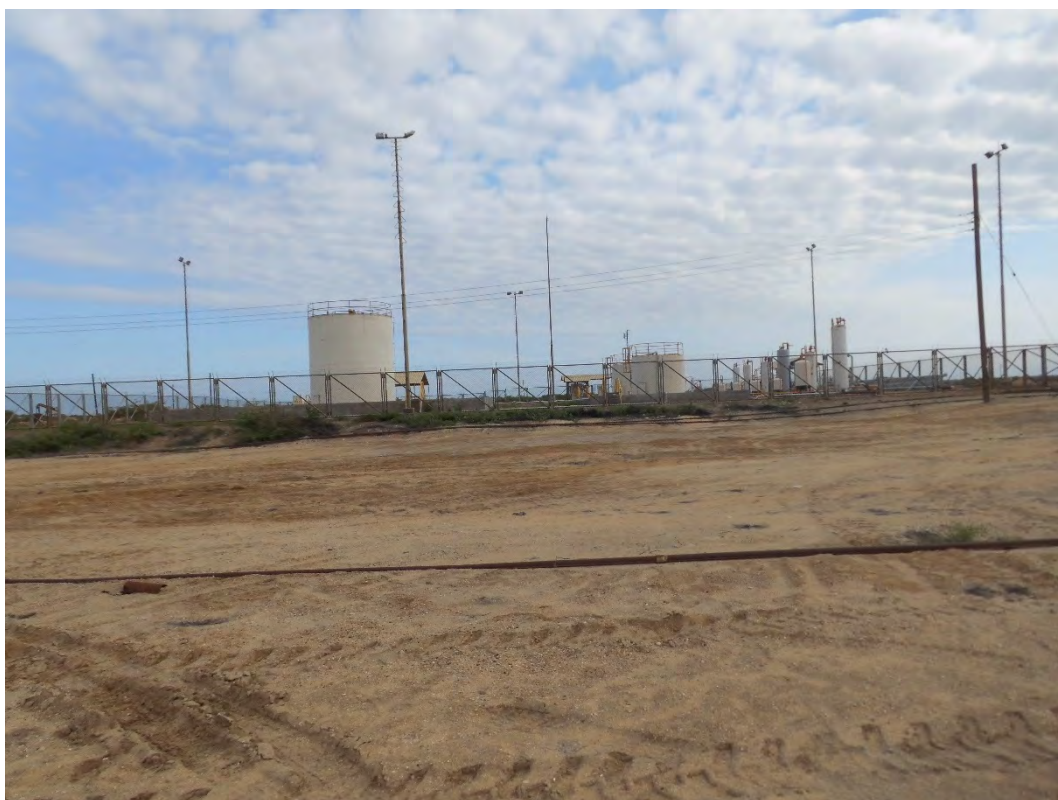
Fotografía 1. Bateria CA-20 (Coordenadas WGS84-zona 17S: 482928mE, 9515923mN). Sin indicio de derrame de hidrocarburos ni alteración de suelo.

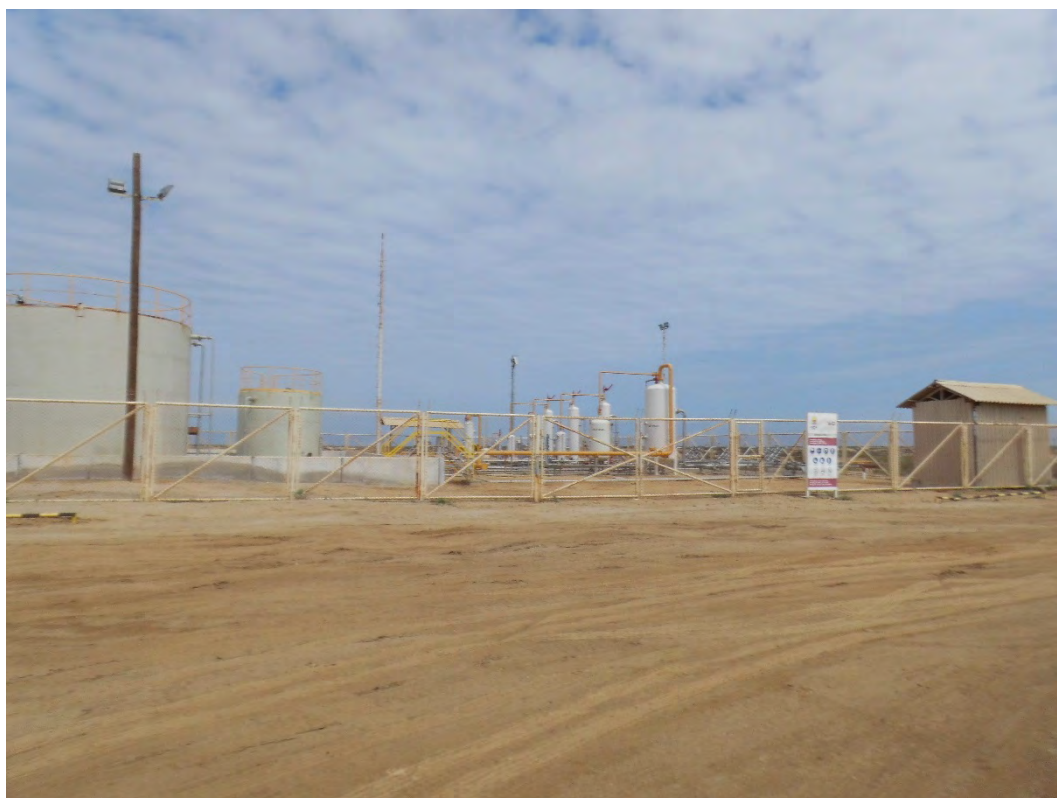
Fotografía 1. Batería CA-23 (Coordenadas WGS84-zona 17S: 477624mE, 9514284mN). Sin indicio de derrame de hidrocarburos ni alteración de suelo.

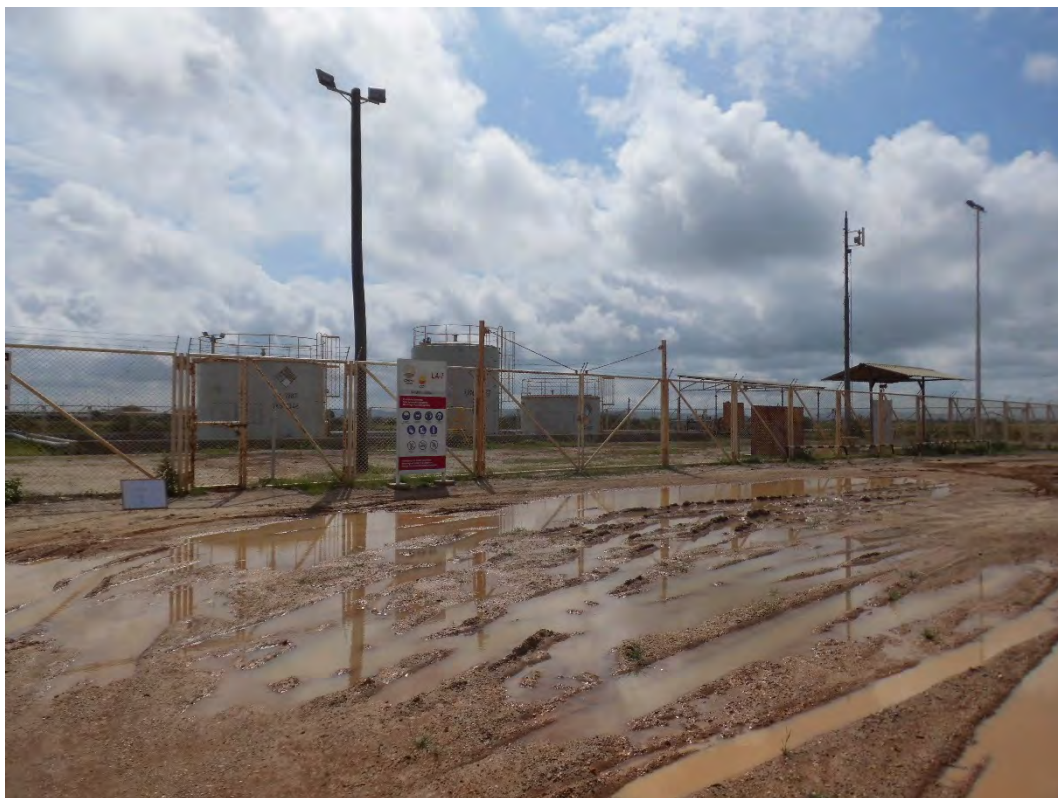
Fotografía 1. Batería LA-07 (Coordenadas WGS84-zona 17S: 489093mE, 9533526mN). Sin indicio de derrame de hidrocarburos ni alteración de suelo.

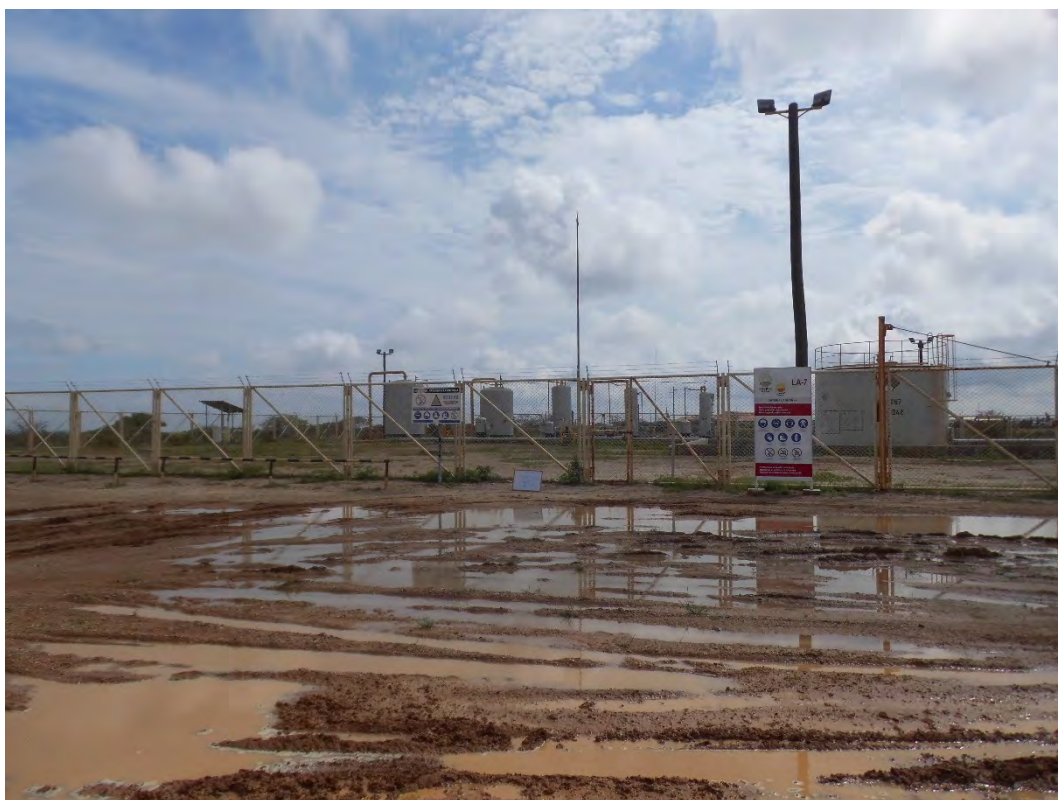
Fotografía 2. Vista panorámica de la batería LA-07. Sin indicio de derrame de hidrocarburos ni alteración de suelo.

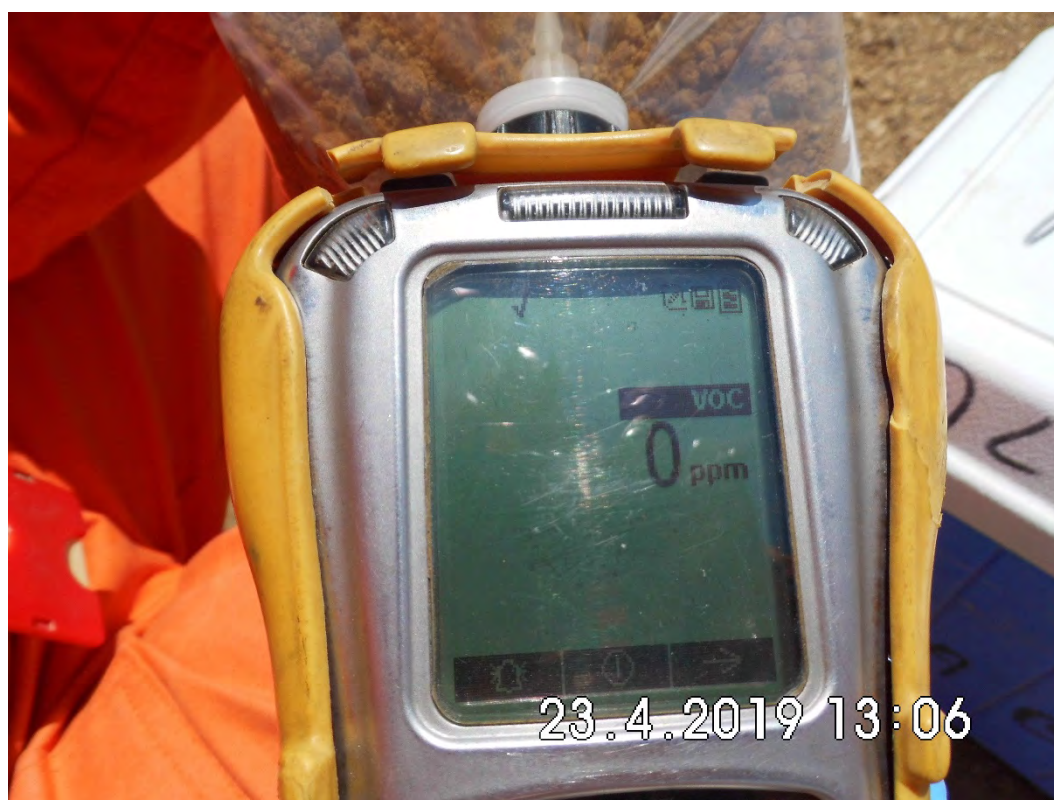
Fotografía 3. Muestreos de identificación a profundidades de 0-50 cm.

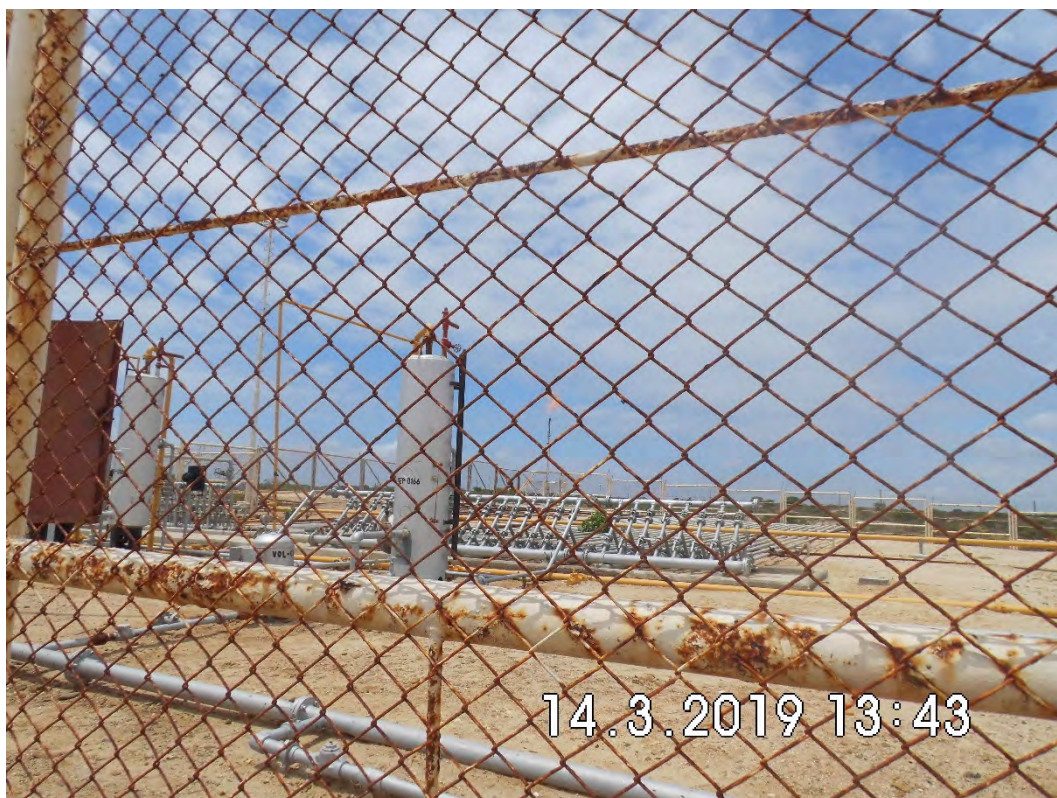
Fotografía 1. Batería CA-17 (Coordenadas WGS84-zona 17S: 482382mE, 9523159mN). Sin indicio de derrame de hidrocarburos ni alteración de suelo.

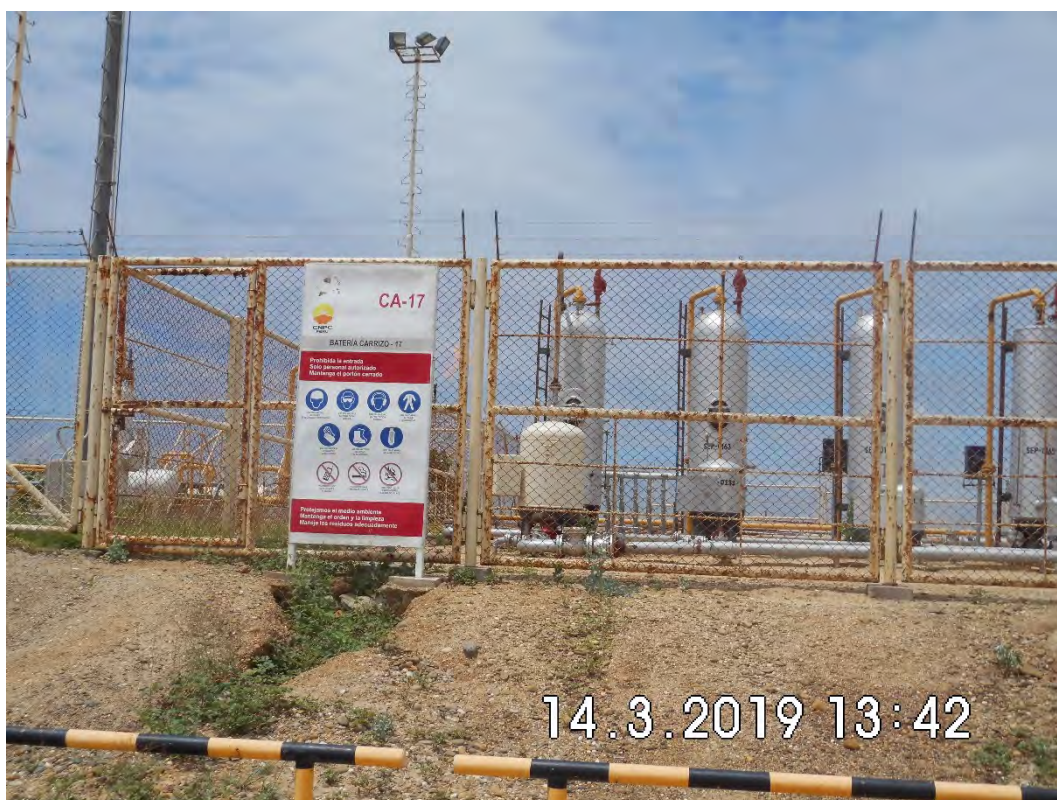
Fotografía 2. Vista panorámica de la batería CA-17. Sin indicio de derrame de hidrocarburos ni alteración de suelo.

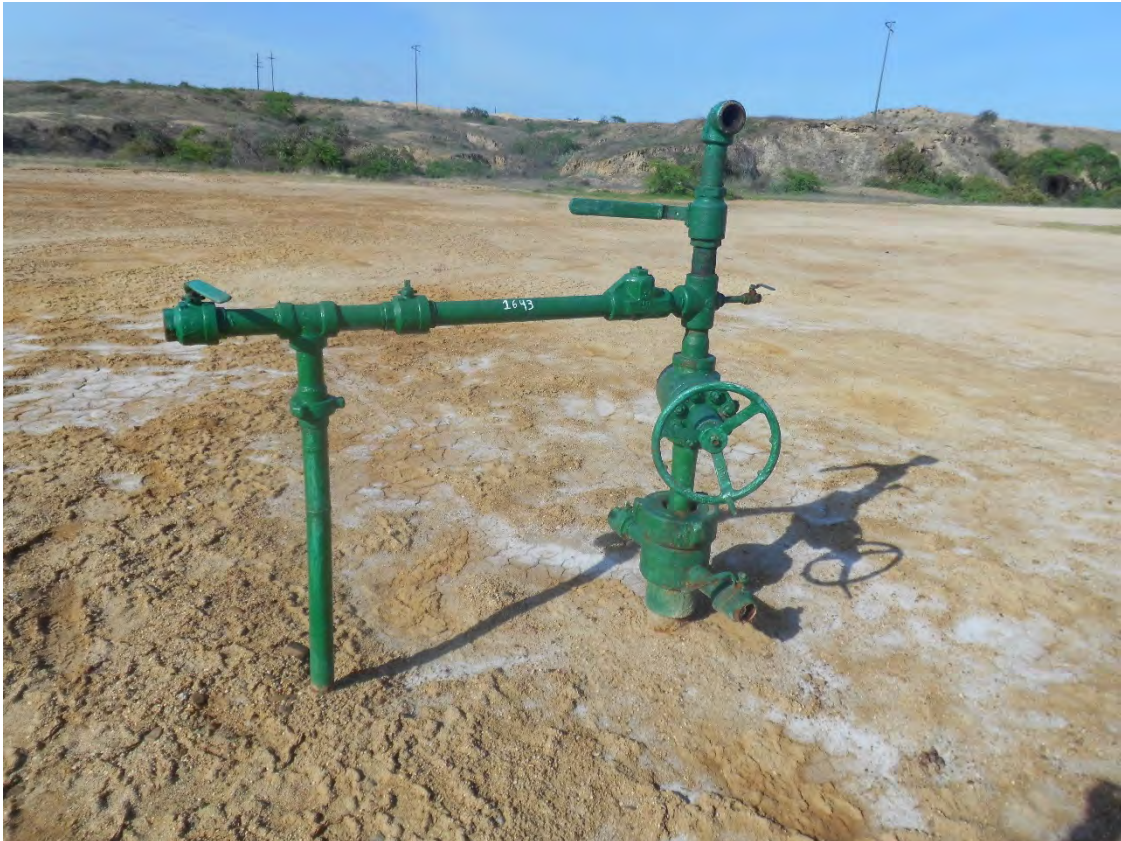
Fotografía 1. Pozo AA1643 (Coordenadas WGS84-zona 17S: 476271mE, 9514098mN), pozo inyector tipo ACTINYA. Vista desde cerca del pozo. Sin indicio de derrame de hidrocarburos ni alteración de suelo.

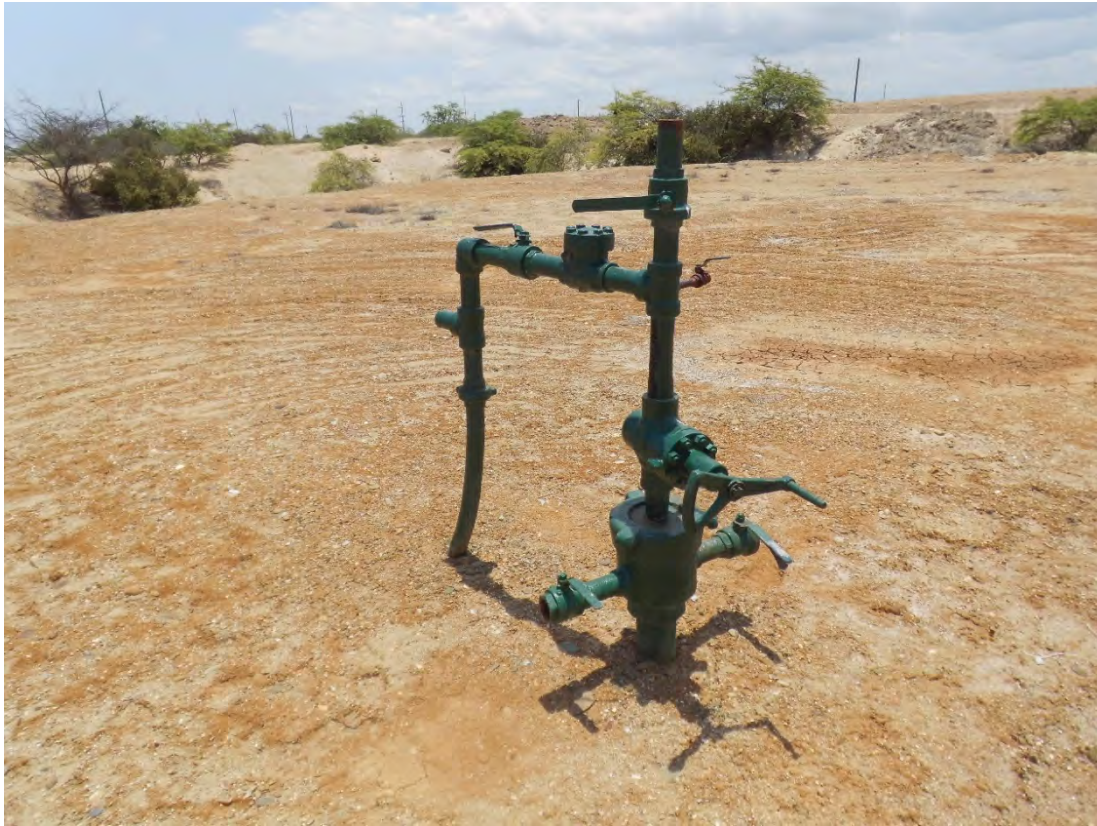
Fotografía 1. Pozo AA1979 (Coordenadas WGS84-zona 17S: 479805mE, 9514011mN), batería inyector tipo ACTINYA. Vista desde cerca del pozo. Sin indicio de derrame de hidrocarburos ni alteración de suelo.

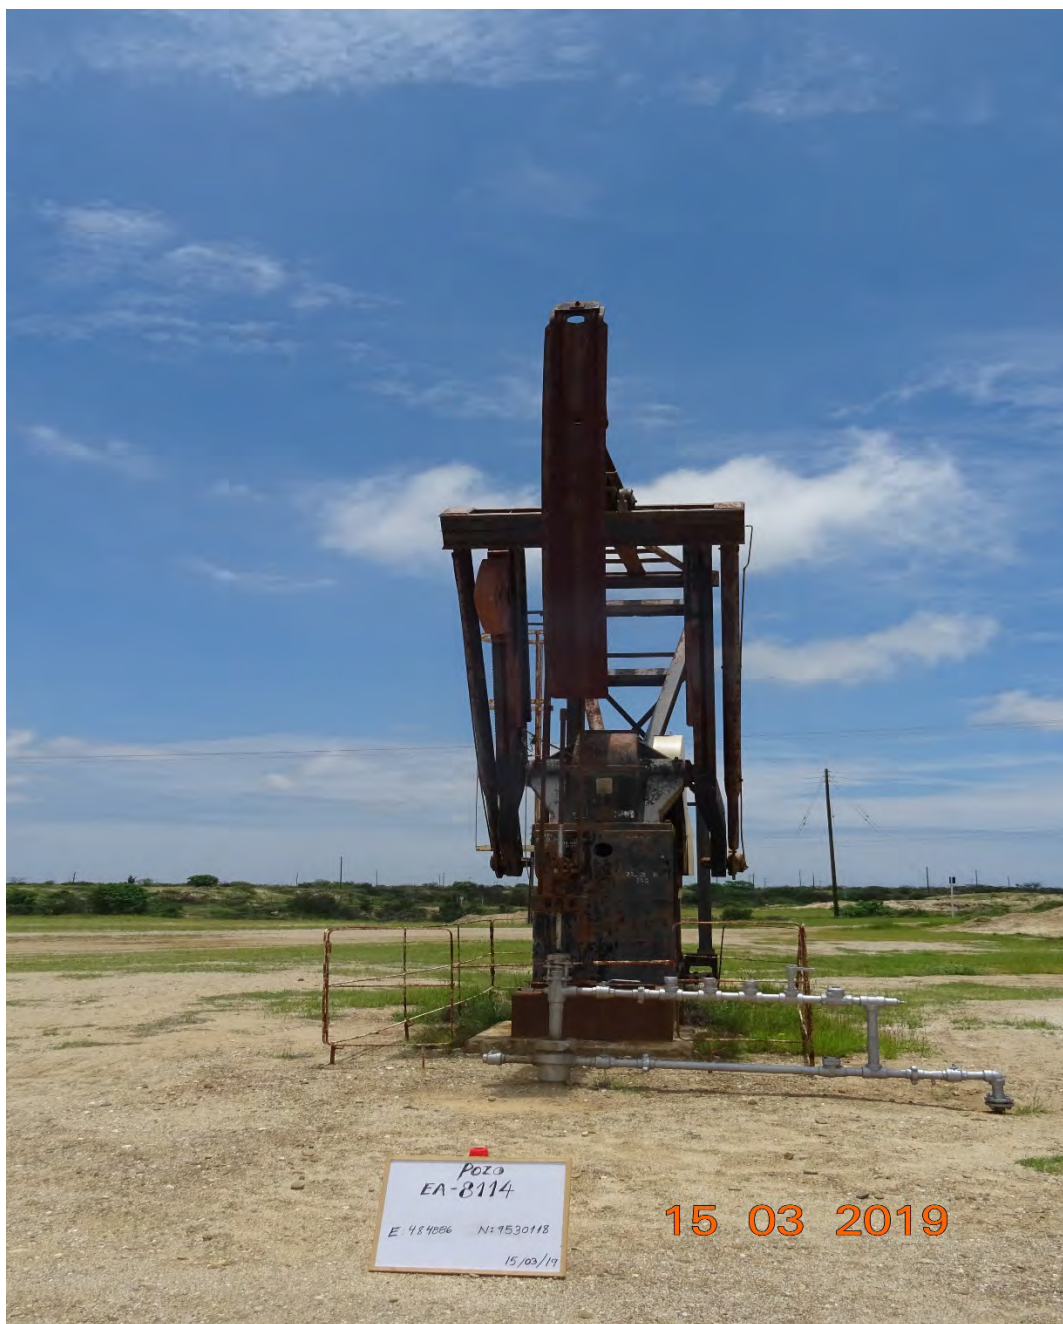
Fotografía 2. Plataforma EA8114 vista panorámica de la plataforma. Sin indicio de derrame de hidrocarburos ni alteración de suelo.

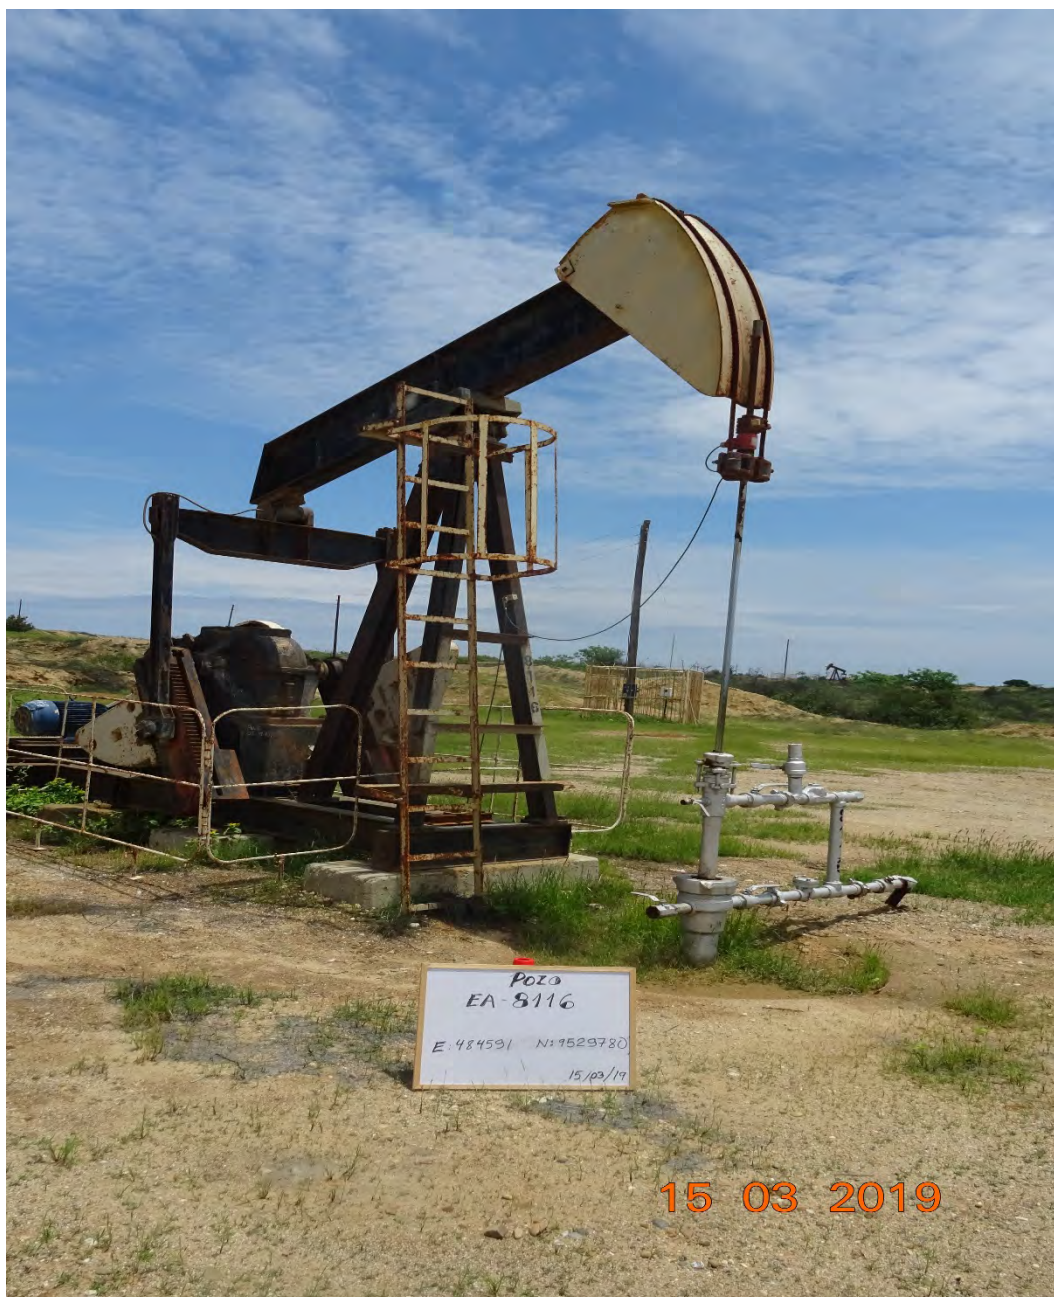
Fotografía 1. Pozo EA8116 (Coordenadas WGS84-zona 17S: 484591mE, 9529780mN), pozo productor tipo BM. Vista de cerca al pozo. Sin indicio de derrame de hidrocarburos ni alteración de suelo.

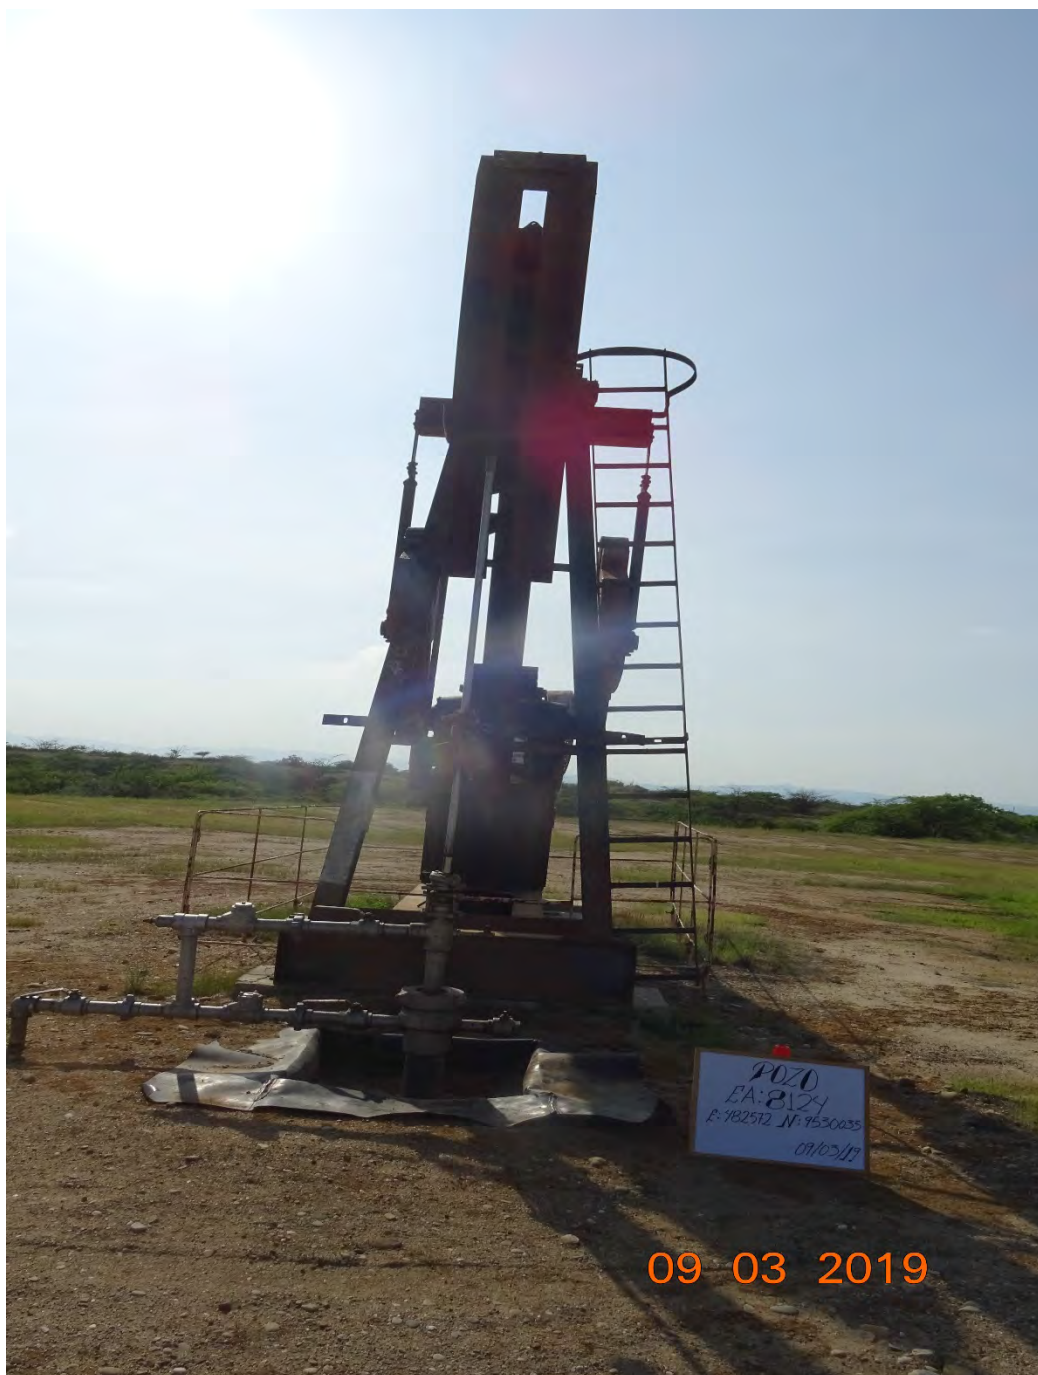
Fotografía 1. Pozo EA8124 (Coordenadas WGS84-zona 17S: 482572mE, 9530035mN), pozo productor tipo BM. Vista de cerca al pozo. Sin indicio de derrame de hidrocarburos ni alteración de suelo.

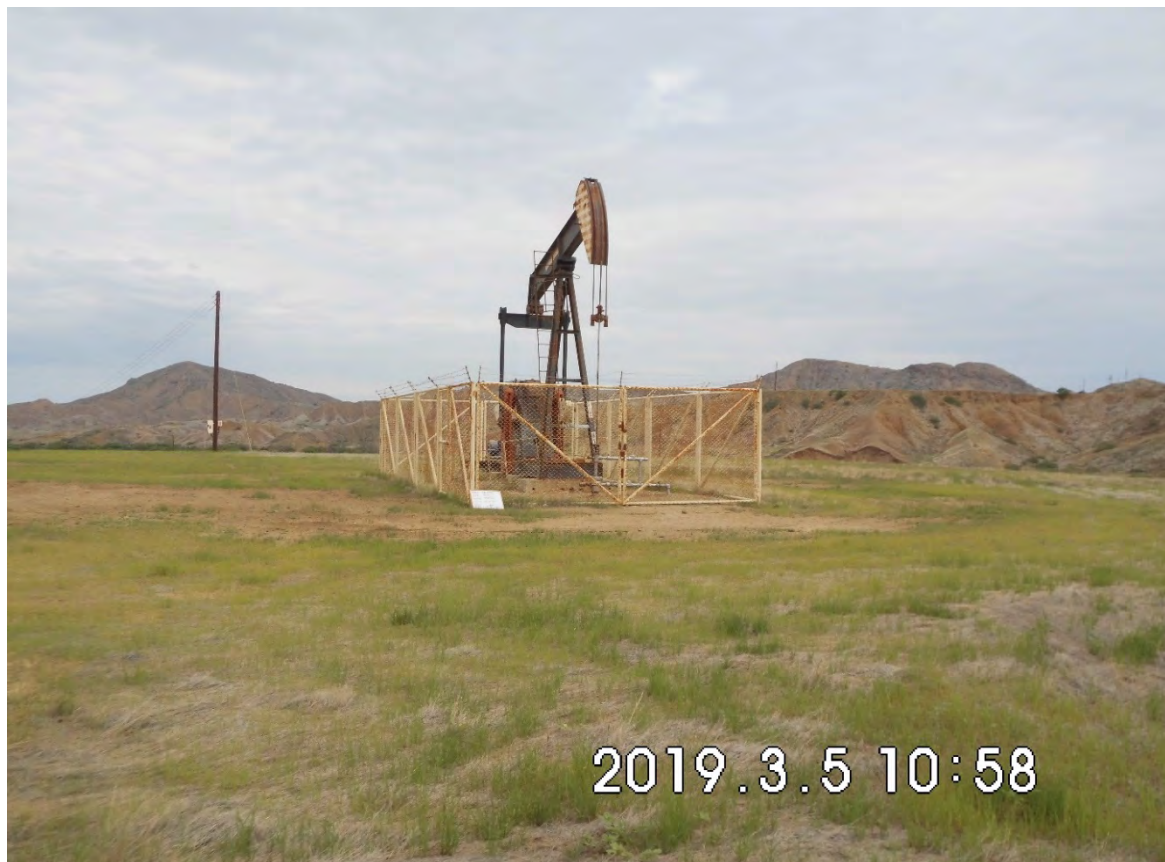
Fotografía 1. Pozo EA8194 (Coordenadas WGS84-zona 17S: 484651mE, 9534485mN), pozo productor tipo BM. Sin indicio de derrame de hidrocarburos ni alteración de suelo.

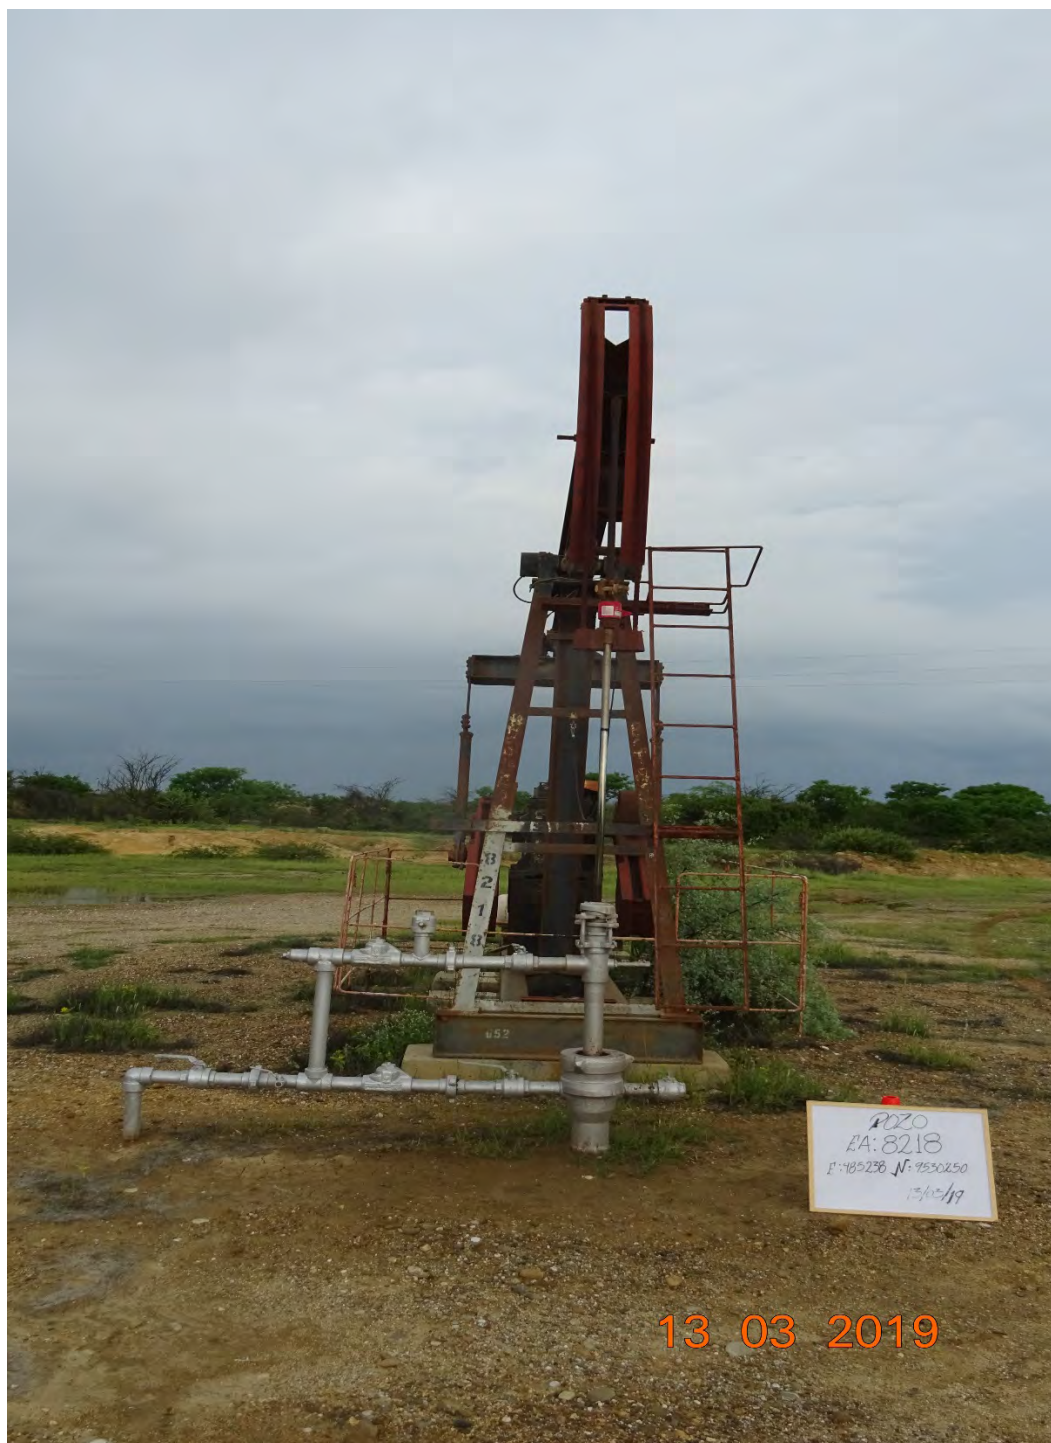
Fotografía 1. Pozo EA8218 (Coordenadas WGS84-zona 17S: 485238mE, 9530250mN), pozo productor tipo BM. Vista de cerca al pozo. Sin indicio de derrame de hidrocarburos ni alteración de suelo.

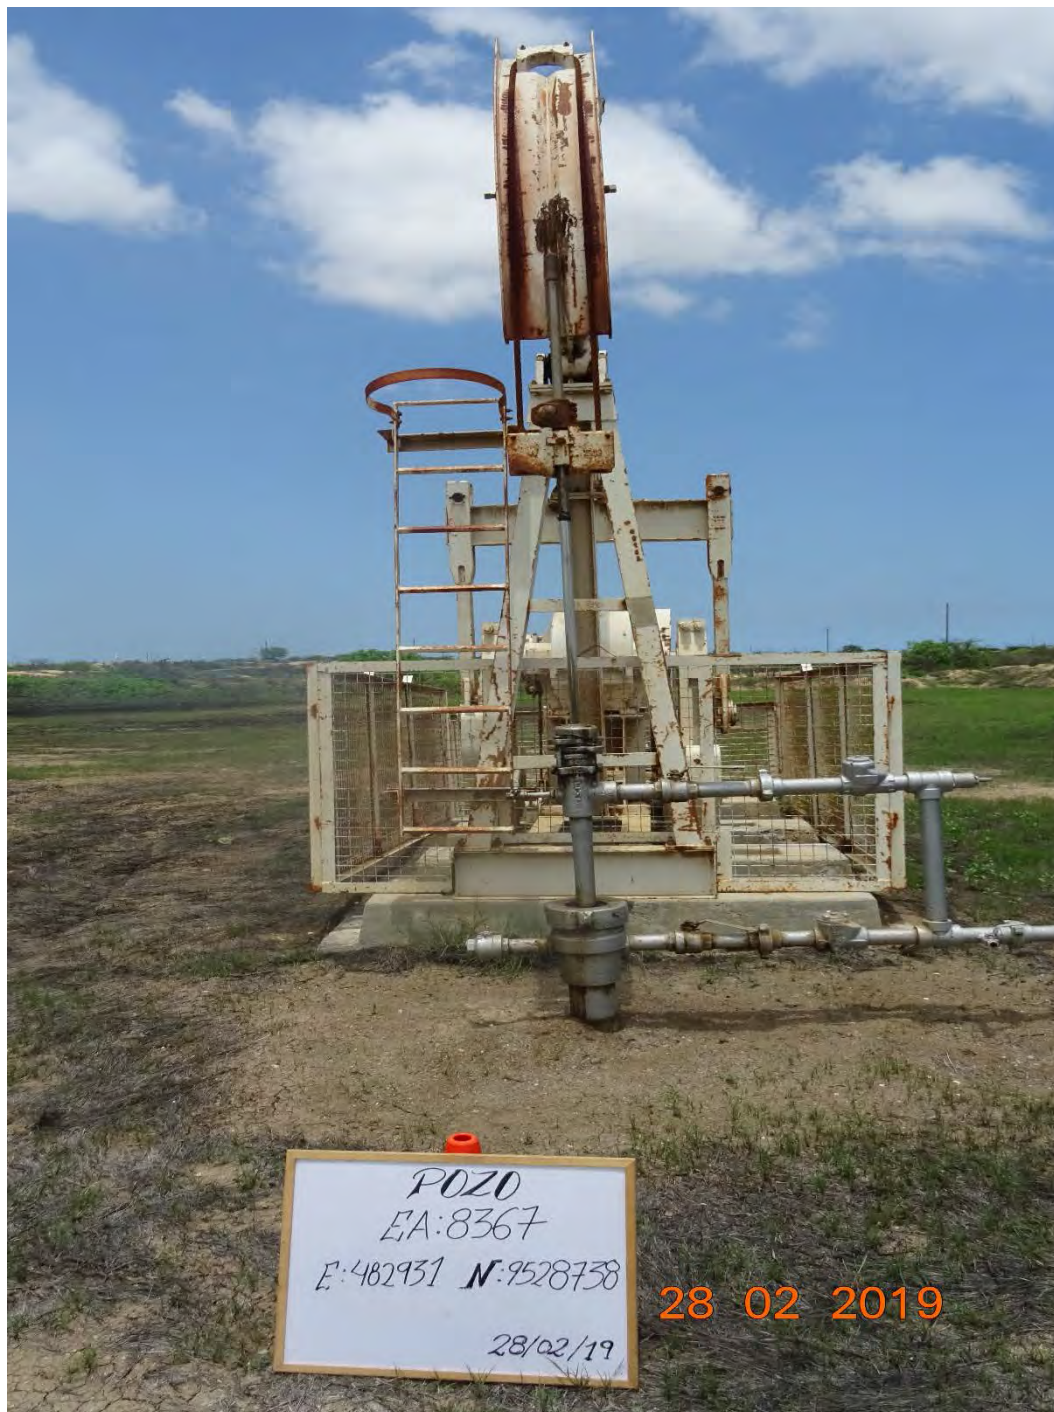
Fotografía 1. Pozo EA8367 (Coordenadas WGS84-zona 17S: 482931mE, 9528738mN), pozo productor tipo BM. Sin indicio de derrame de hidrocarburos ni alteración de suelo.

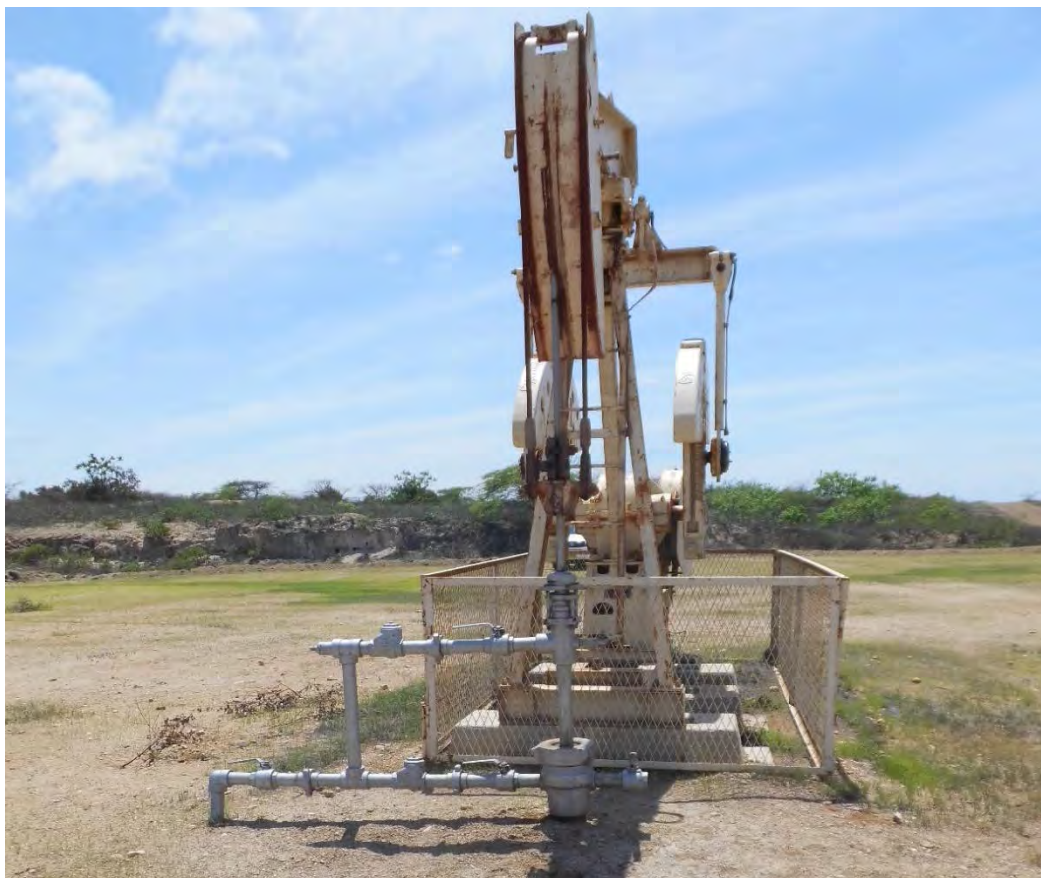
Fotografía 1. Pozo EA8426 (Coordenadas WGS84-zona 17S: 481393mE, 9529052mN), pozo productor tipo BM. Sin indicio de derrame de hidrocarburos ni alteración de suelo.

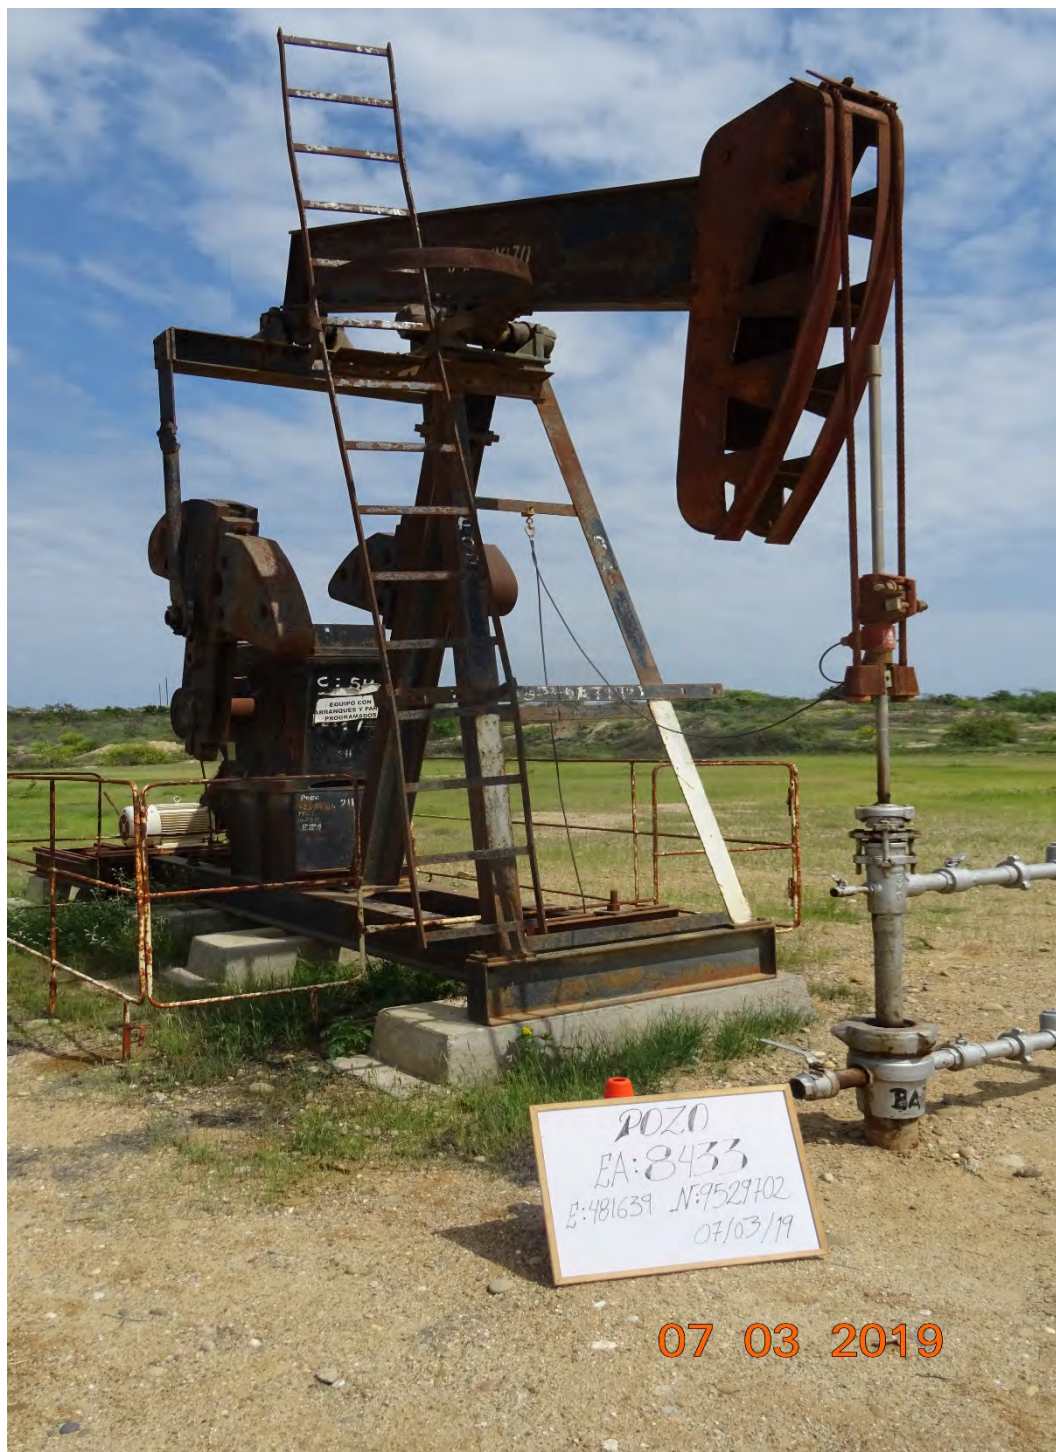
Fotografía 1. Pozo EA8433 (Coordenadas WGS84-zona 17S: 481639mE, 9529702mN), pozo productor tipo BM. Vista de cerca al pozo. Sin indicio de derrame de hidrocarburos ni alteración de suelo.

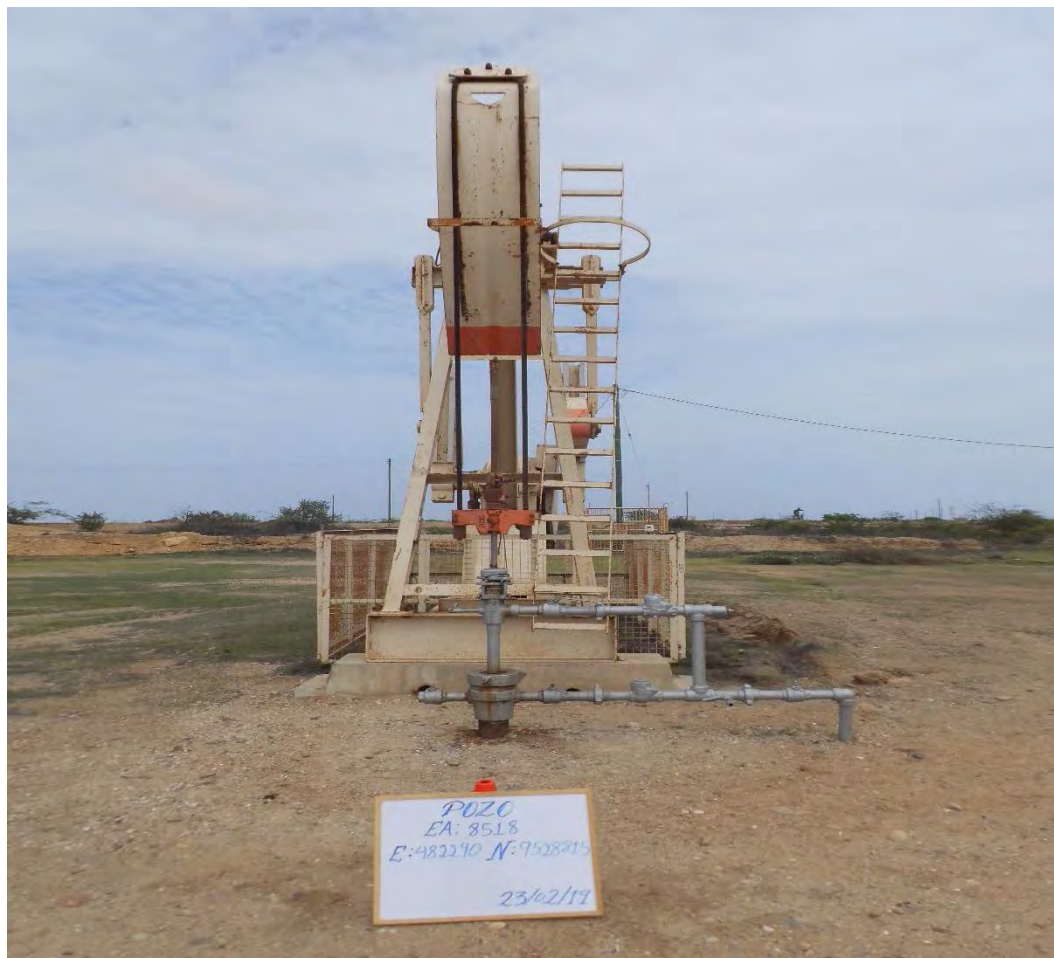
Fotografía 1. Pozo EA8518 (Coordenadas WGS84-zona 17S: 482240mE, 9528815mN), pozo productor tipo BM. Sin indicio de derrame de hidrocarburos ni alteración de suelo.

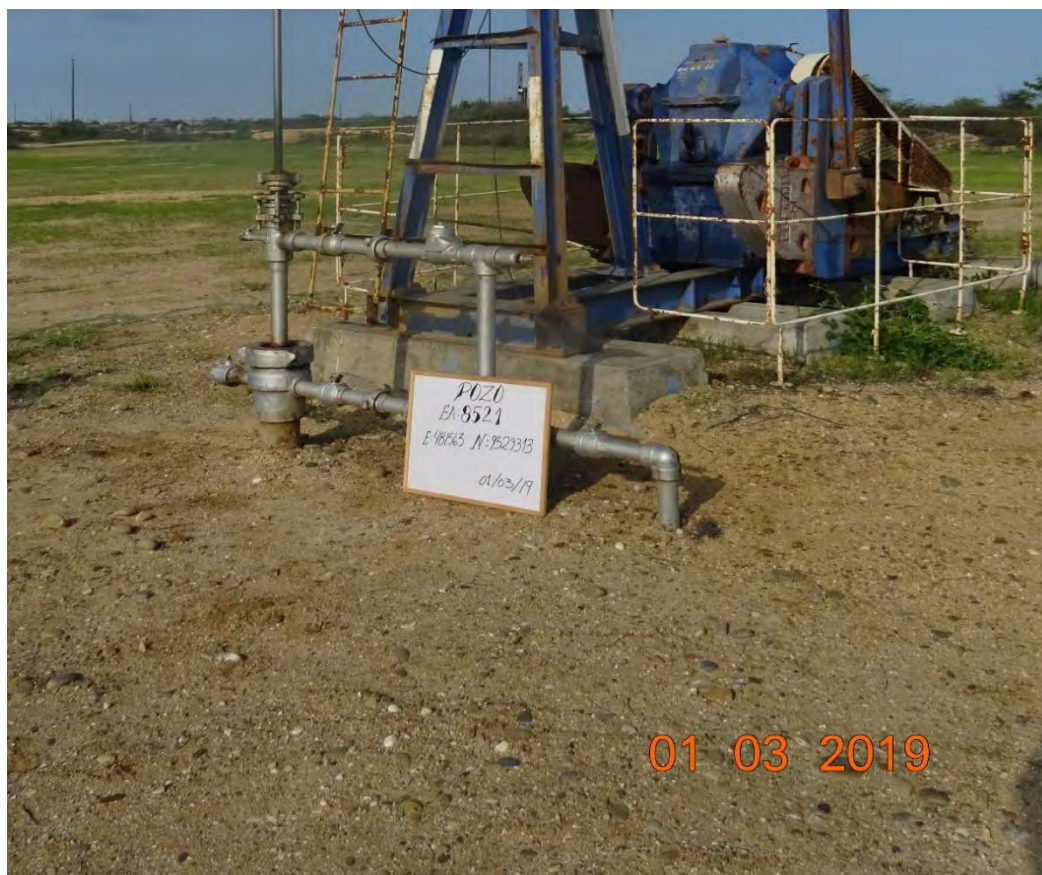
Fotografía 1. Pozo EA8521 (Coordenadas WGS84-zona 17S: 481563mE, 9529313mN), pozo productor tipo BM. Sin indicio de derrame de hidrocarburos ni alteración de suelo.

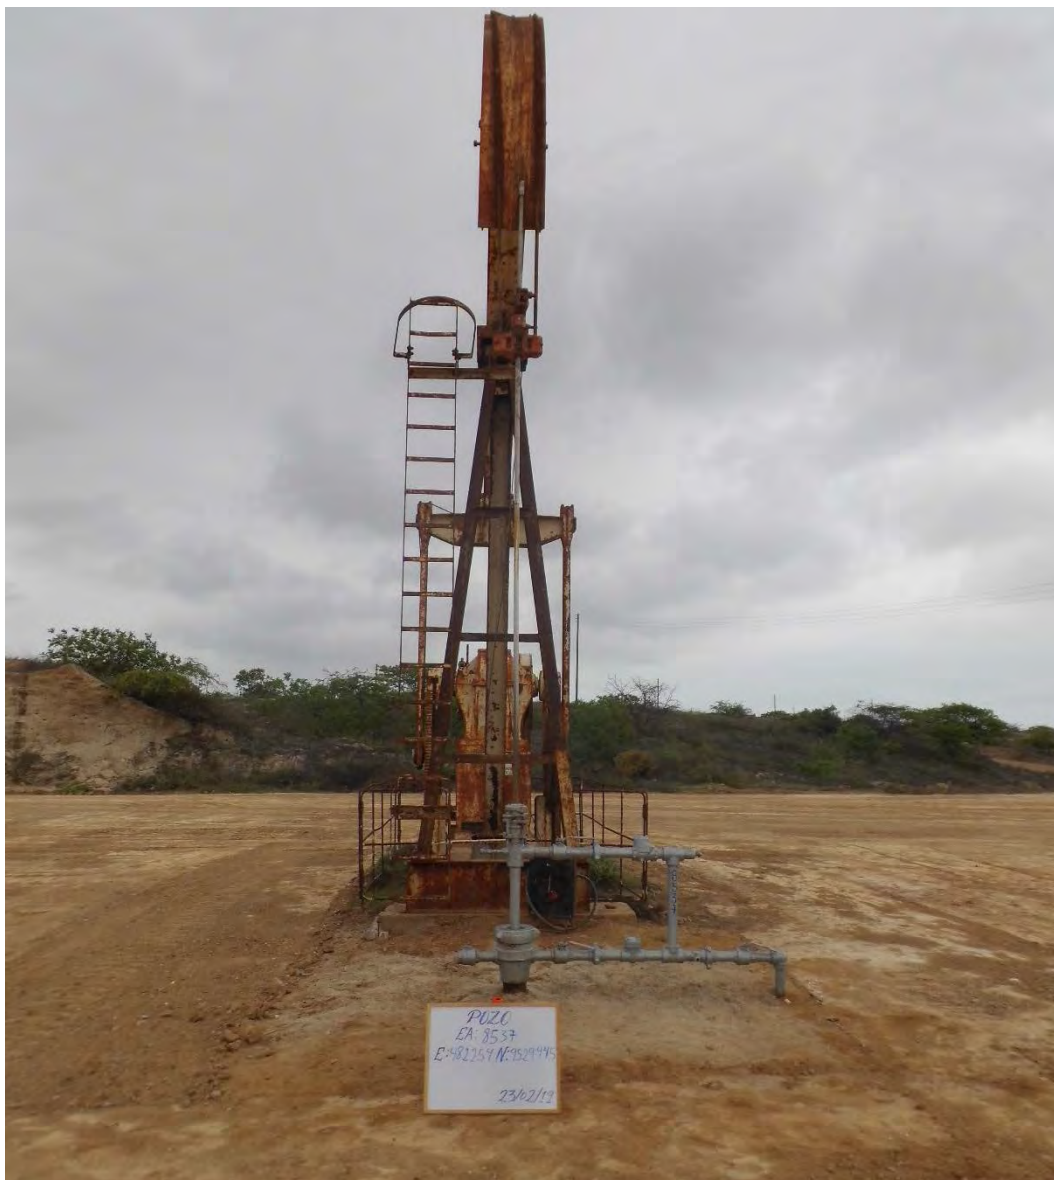
Fotografía 1. Pozo EA8537 (Coordenadas WGS84-zona 17S: 482254mE, 9529178mN), pozo productor tipo BM. Sin indicio de derrame de hidrocarburos ni alteración de suelo.
