ANEXO 8.3

FOTOS VISITA TÉCNICA

Anexo 8.3

Reseña Fotográfica

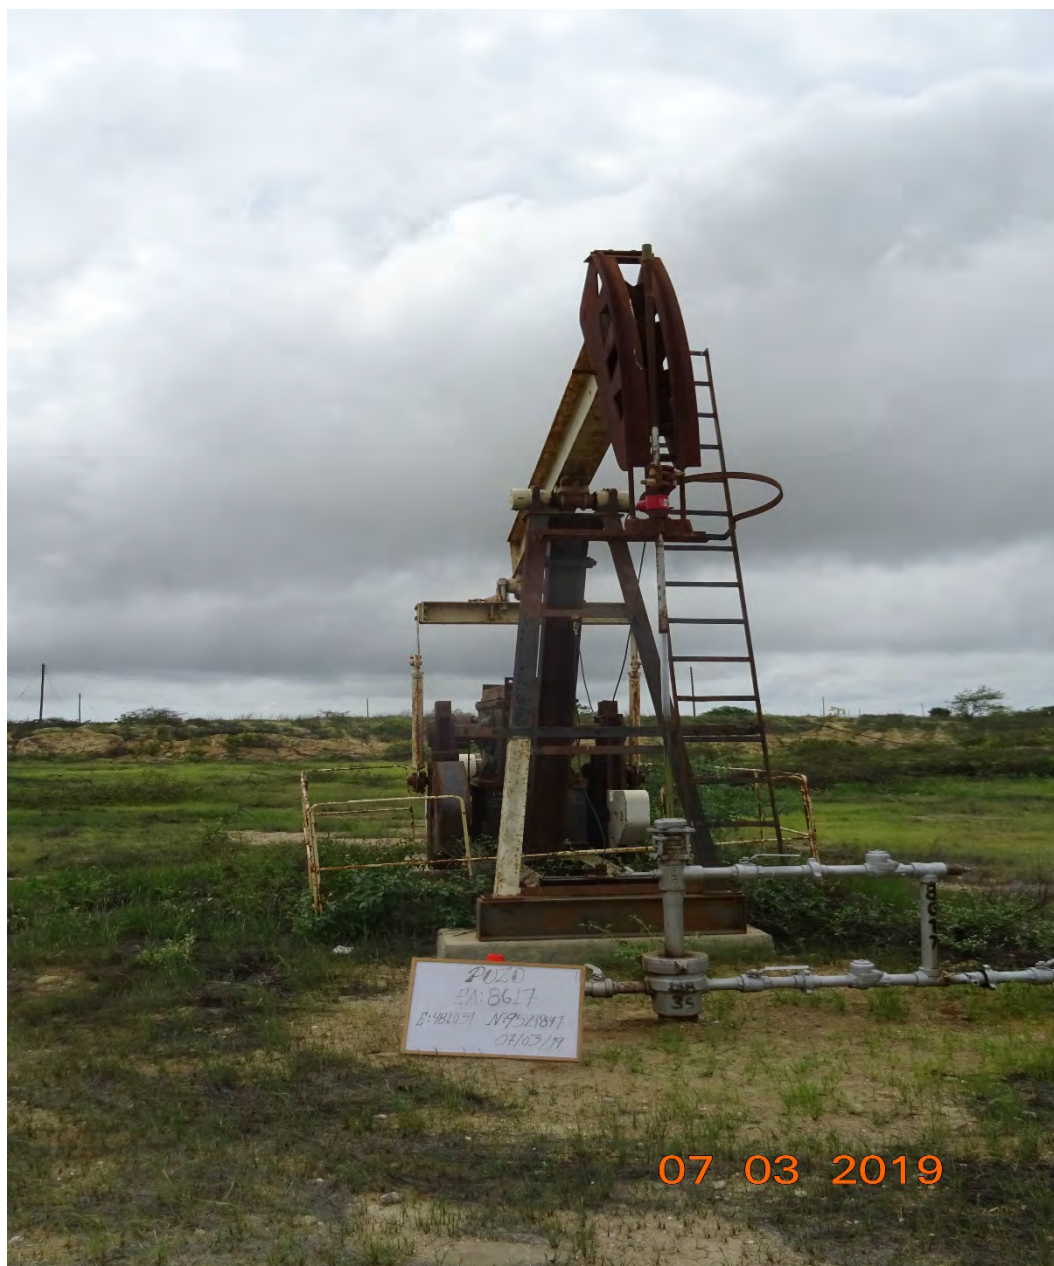
Fotografía 1. Pozo EA8617 (Coordenadas WGS84-zona 17S: 481039mE, 9529847mN), pozo productor tipo BM. Vista de cerca al pozo. Sin indicio de derrame de hidrocarburos ni alteración de suelo.

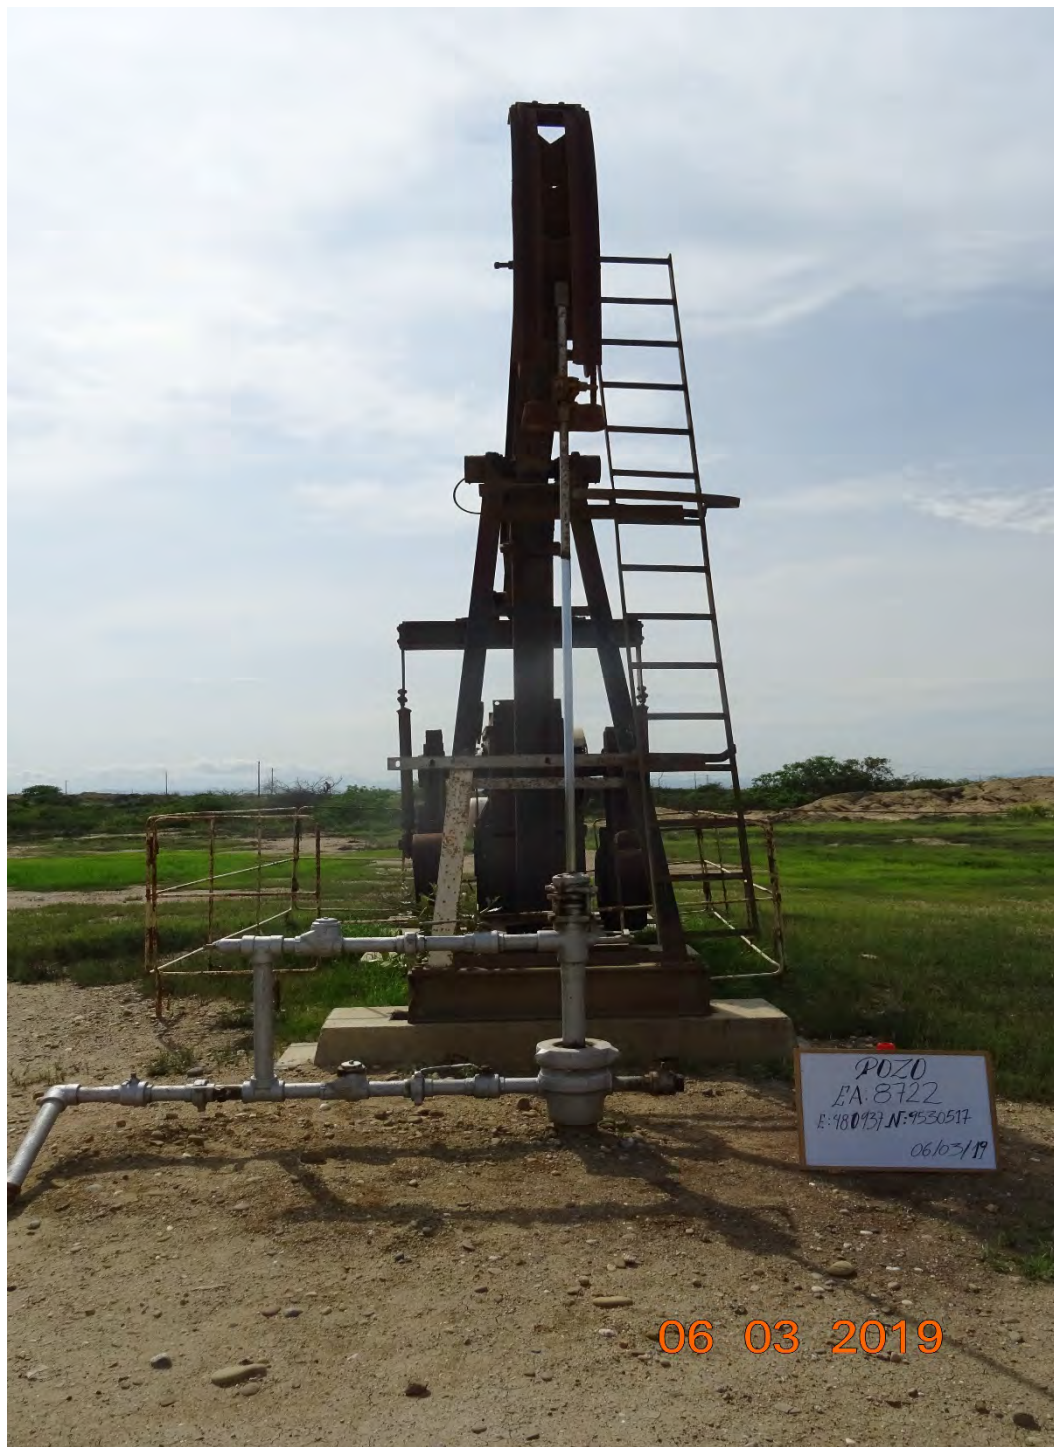
Fotografía 1. Pozo EA8722 (Coordenadas WGS84-zona 17S: 480937mE, 9530517mN), pozo productor tipo BM. Vista de cerca al pozo. Sin indicio de alteración al suelo por hidrocarburos.

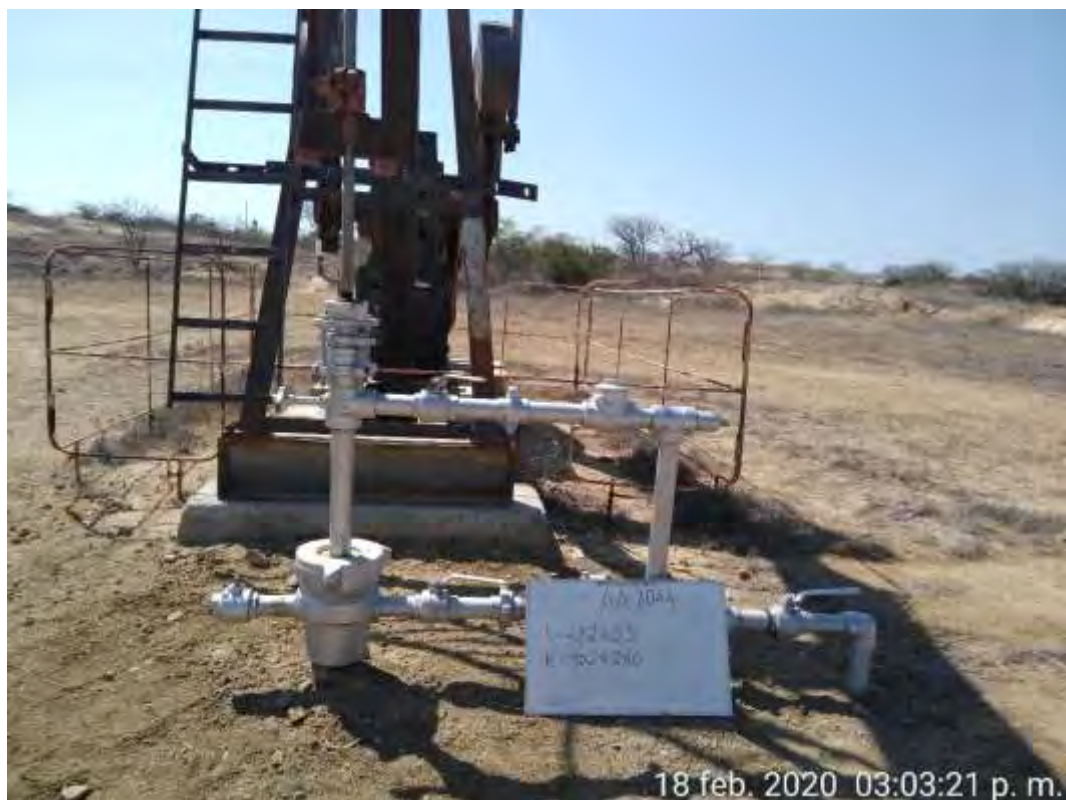
Fotografía 1. Pozo AA8044 (Coordenadas WGS84-zona 17S: 482655mE, 9524260mN), pozo productor tipo BM. Vista de cerca al pozo. Sin indicios de derrame de hidrocarburos ni alteración de suelos.

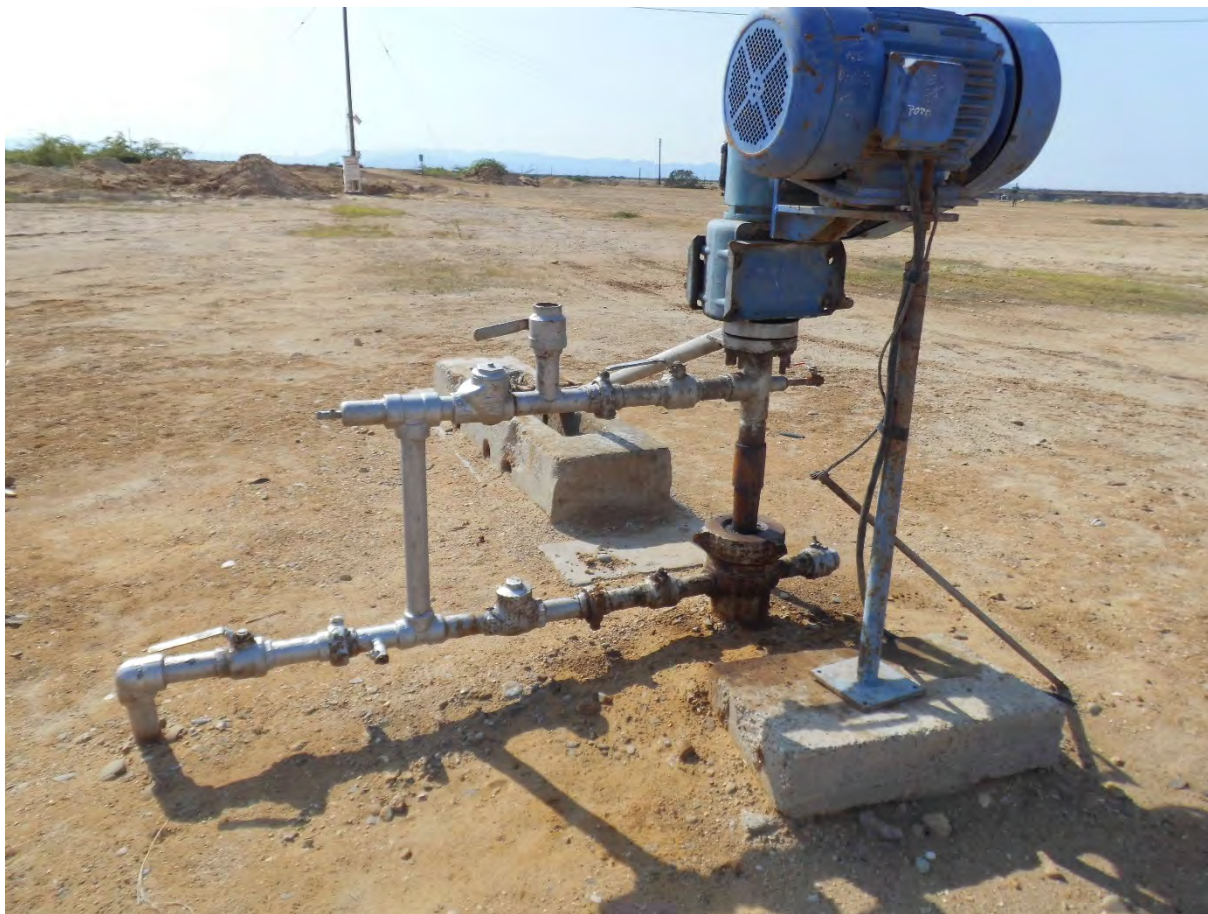
Fotografía 1. Pozo AA8277 (Coordenadas WGS84-zona 17S: 479037mE, 9514292mN), pozo productor tipo BCP. Vista de cerca al pozo. Sin indicio de derrame de hidrocarburos ni alteración de suelo.

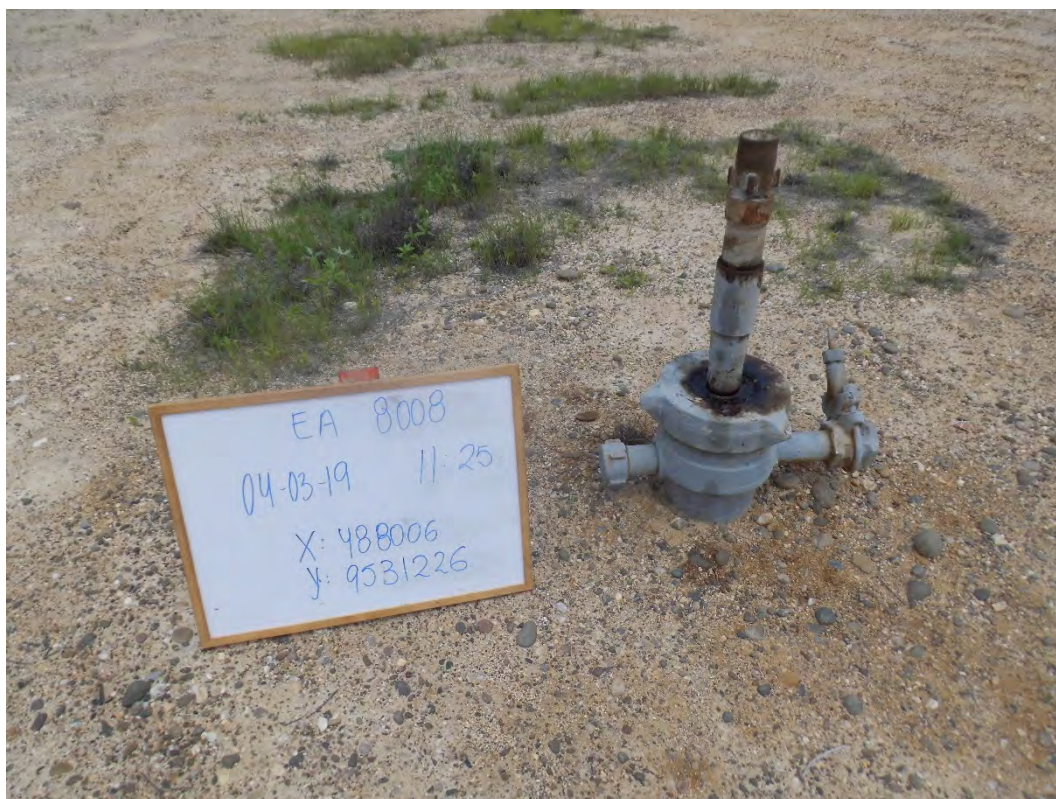
Fotografía 1. Pozo EA8008 (Coordenadas WGS84-zona 17S: 488006mE, 9531226mN), pozo productor tipo ACTPETS. Vista desde cerca del pozo. Sin indicio de derrame de hidrocarburos ni alteración de suelo.

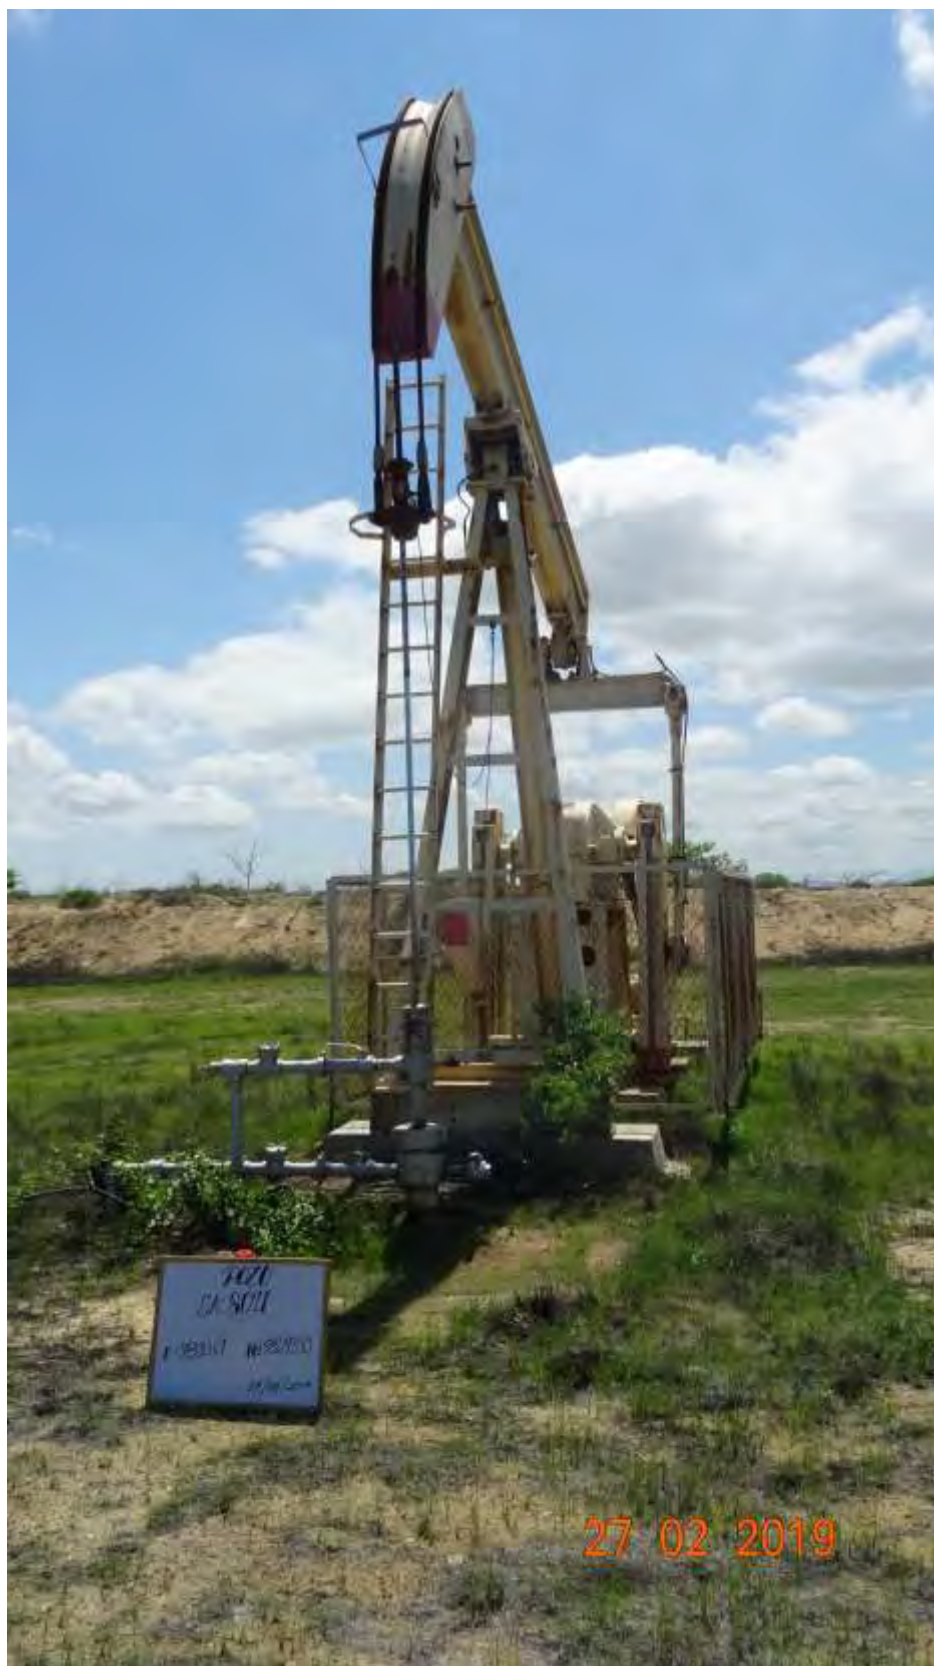
Fotografía 1. Pozo EA8091 (Coordenadas WGS84-zona 17S: 483369mE, 9529350mN), pozo productivo tipo BM. Vista desde cerca del pozo. Sin indicio de derrame de hidrocarburos ni alteración de suelo.

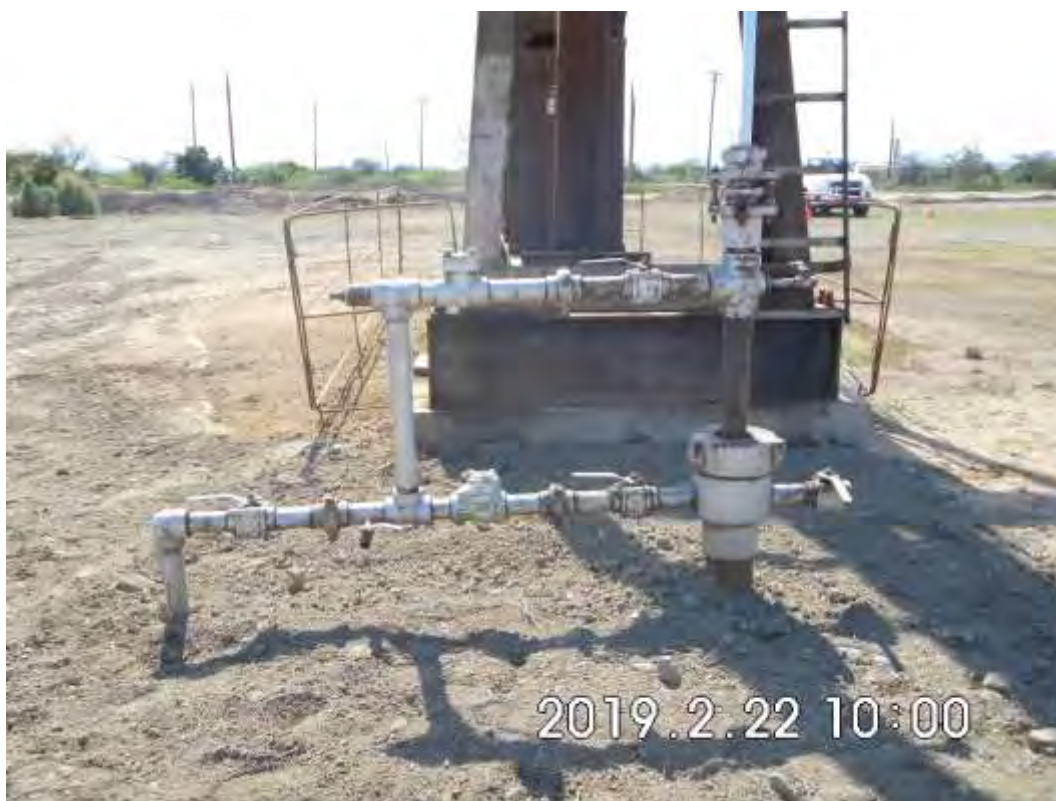
Fotografía 1. Pozo EA8154D (Coordenadas WGS84-zona 17S: 480835mE, 9528190mN), pozo productor tipo BM. Vista desde cerca del pozo. Sin indicio de derrame de hidrocarburos ni alteración de suelo.

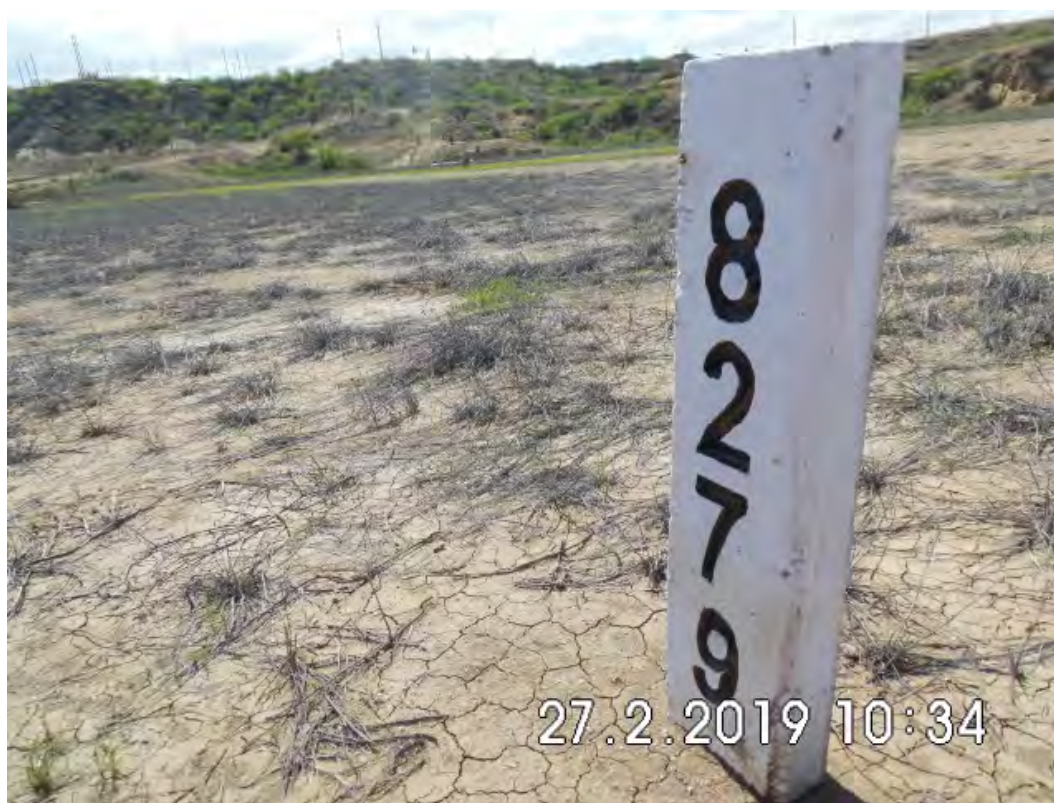
Fotografía 2. Plataforma EA8279 vista panorámica de la plataforma. Sin indicio de derrame de hidrocarburos ni alteración de suelo.
