ANEXO 8.3

FOTOS VISITA TÉCNICA

Anexo 8.3

Reseña Fotográfica

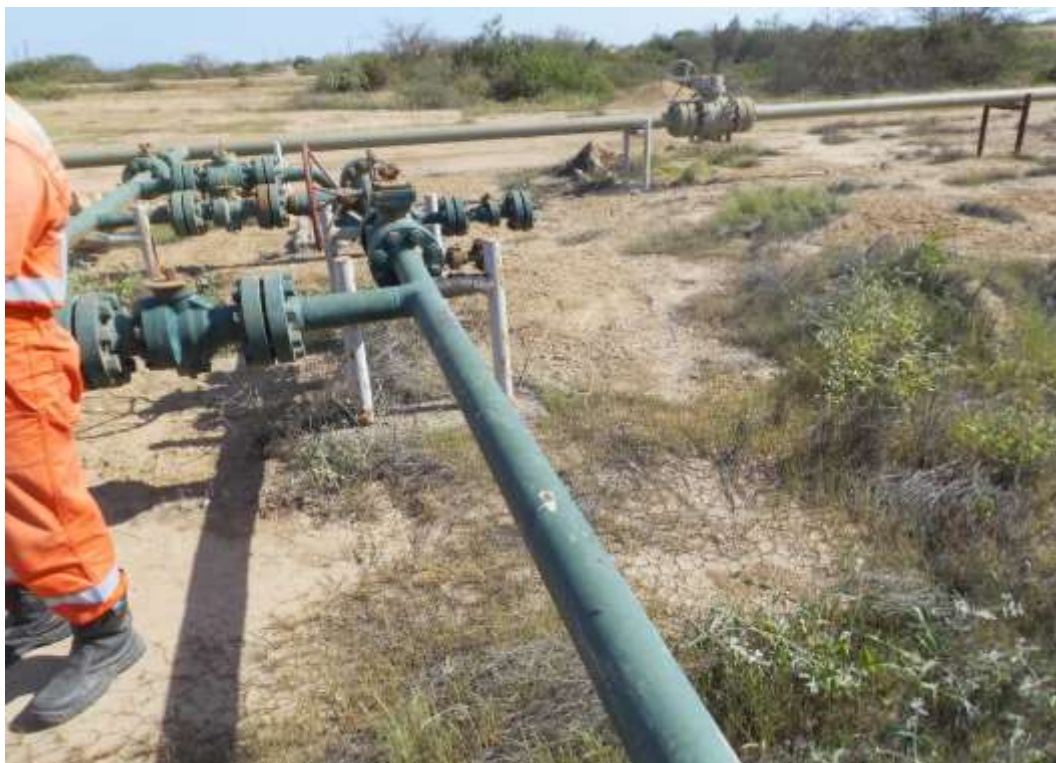
Fotografía 1. Acueducto progresiva inicial. Instalación inicial: Derivación acueductos principal Ballena a MC-204 (Coordenadas de inicio WGS84-zona 17S: 481113mE, 9527986mN), línea de 4" de diámetro. 640m de longitud. Sin indicio de derrame de hidrocarburos ni alteración de suelo.

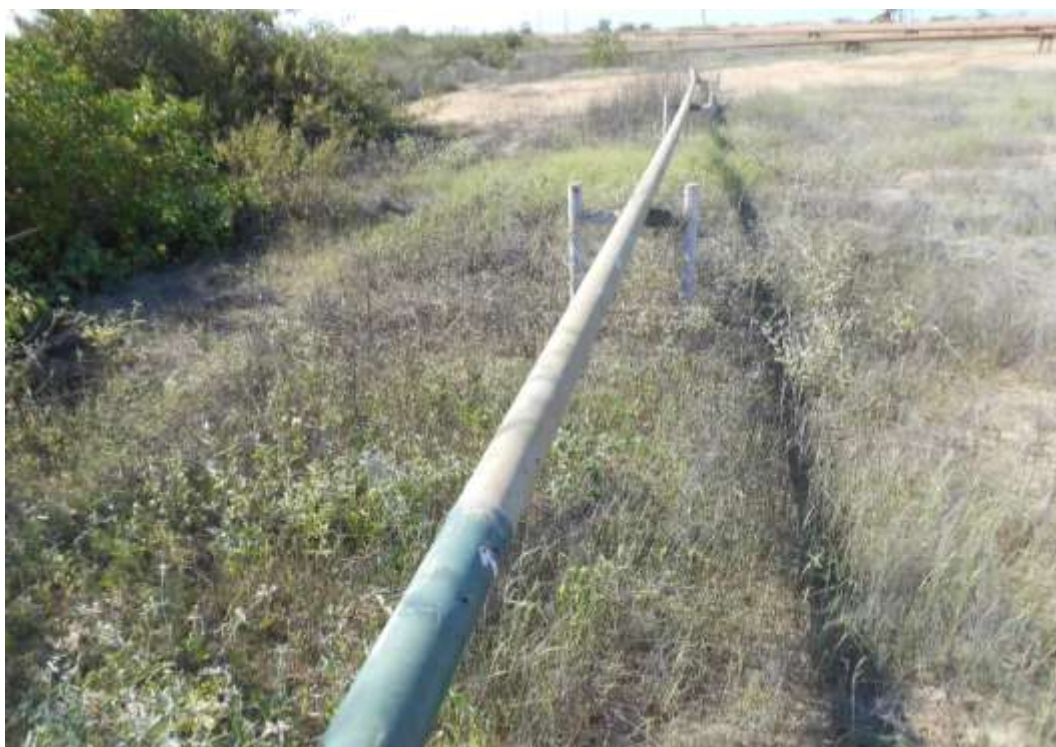
Fotografía 2. Acueducto progresivo inicial. Vista panorámica. Sin indicio de derrame de hidrocarburos ni alteración de suelo.

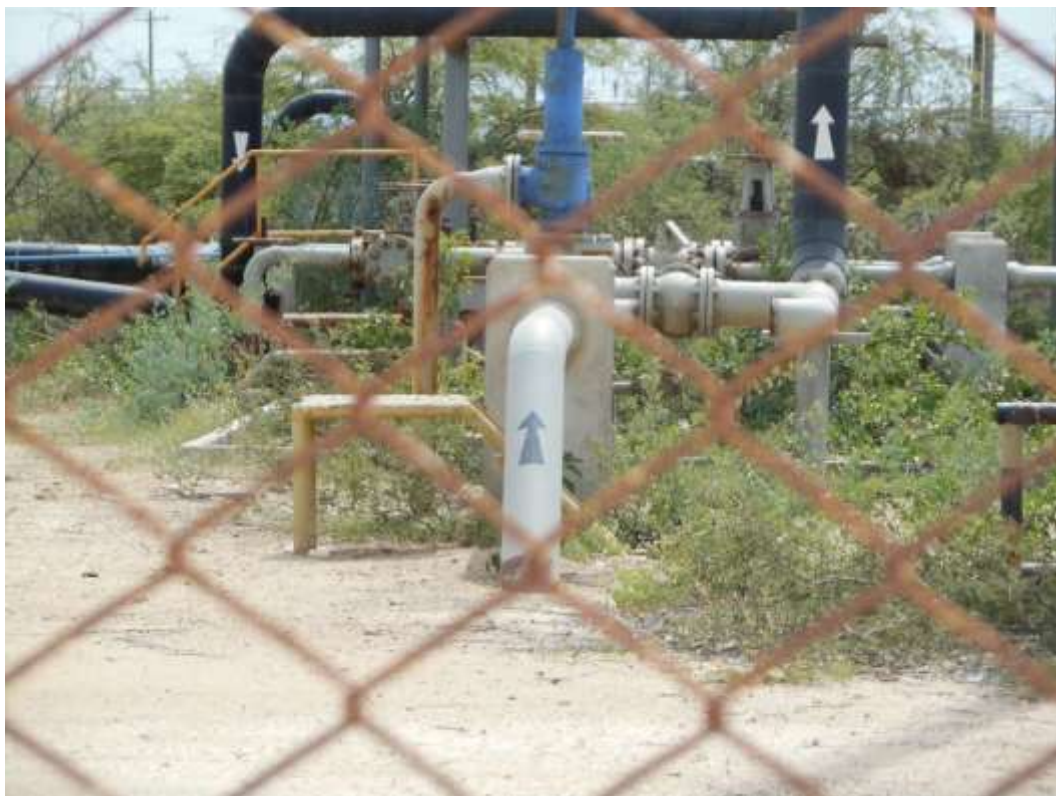
Fotografía 3. Acueducto progresivo final. Instalación final PIAS Central (Coordenadas de fin WGS84-zona 17S: 481169mE, 9528545mN), línea de 4" de diámetro. Vista desde cerca. Sin indicio de derrame de hidrocarburos ni alteración de suelo.

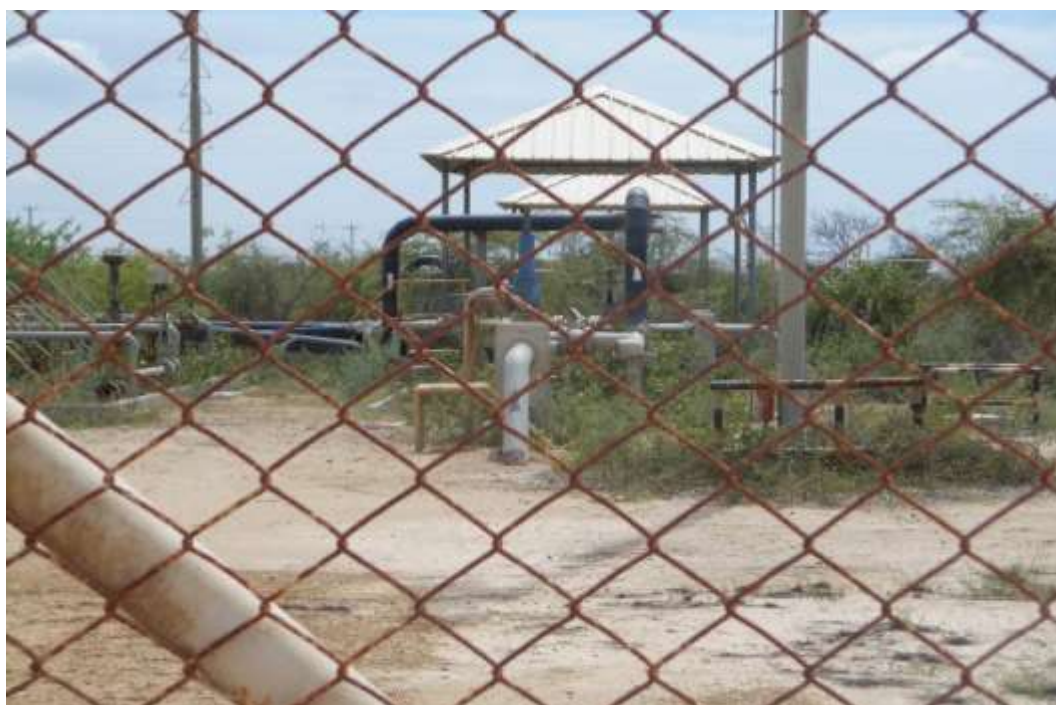
Fotografía 4. Acueducto progresivo final. Sin indicio de derrame de hidrocarburos ni alteración de suelo.

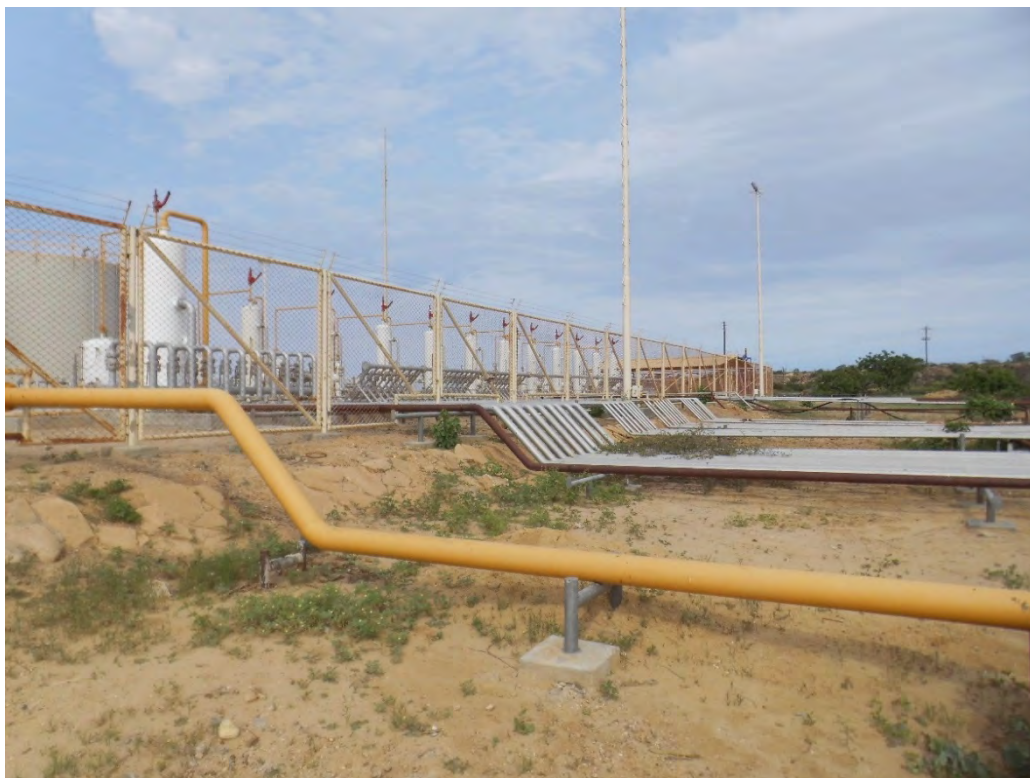
Fotografía 1. Batería BA-34 (Coordenadas WGS84-zona 17S: 479555mE, 9530725mN). Sin indicio de derrame de hidrocarburos ni alteración de suelo.

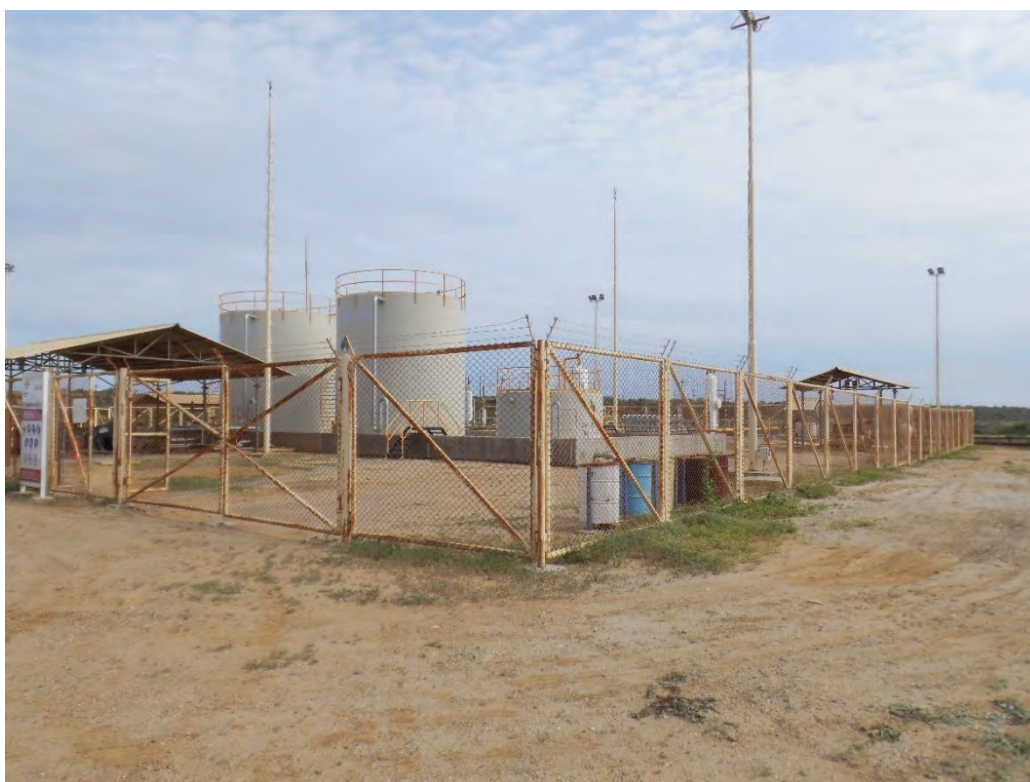
Fotografía 2. Vista panorámica de la batería BA-34. Sin indicio de derrame de hidrocarburos ni alteración de suelo.

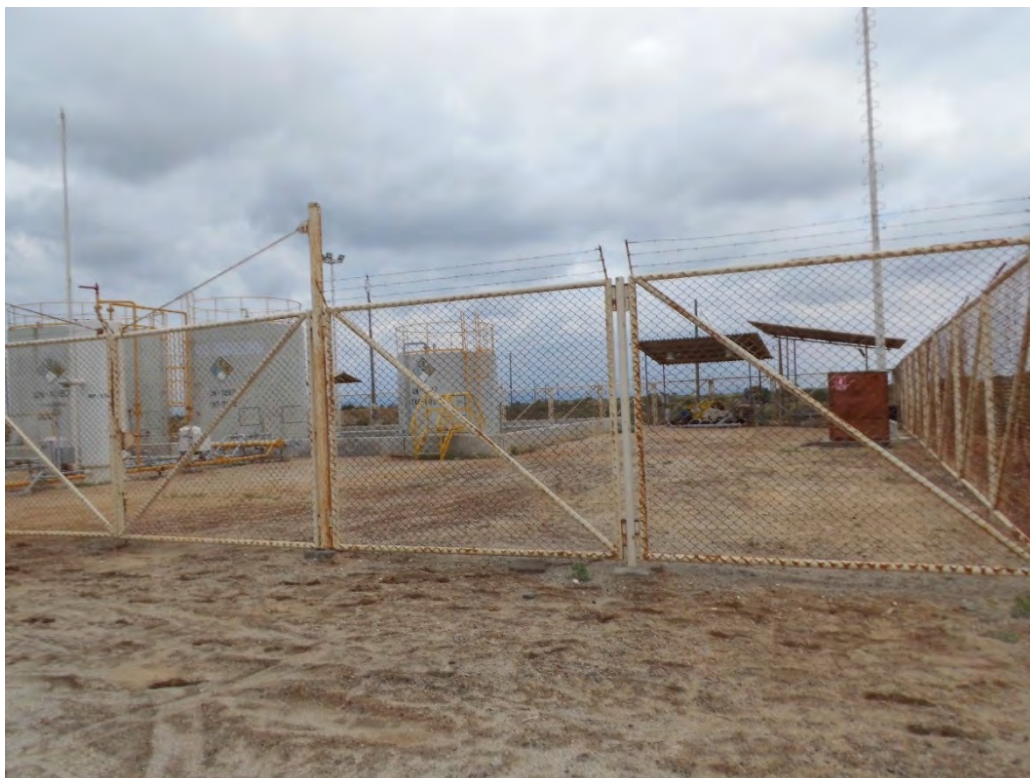
Fotografía 1. Batería CA-16 (Coordenadas WGS84-zona 17S: 486403mE, 9523324mN). Sin indicio de derrame de hidrocarburos ni alteración de suelo.

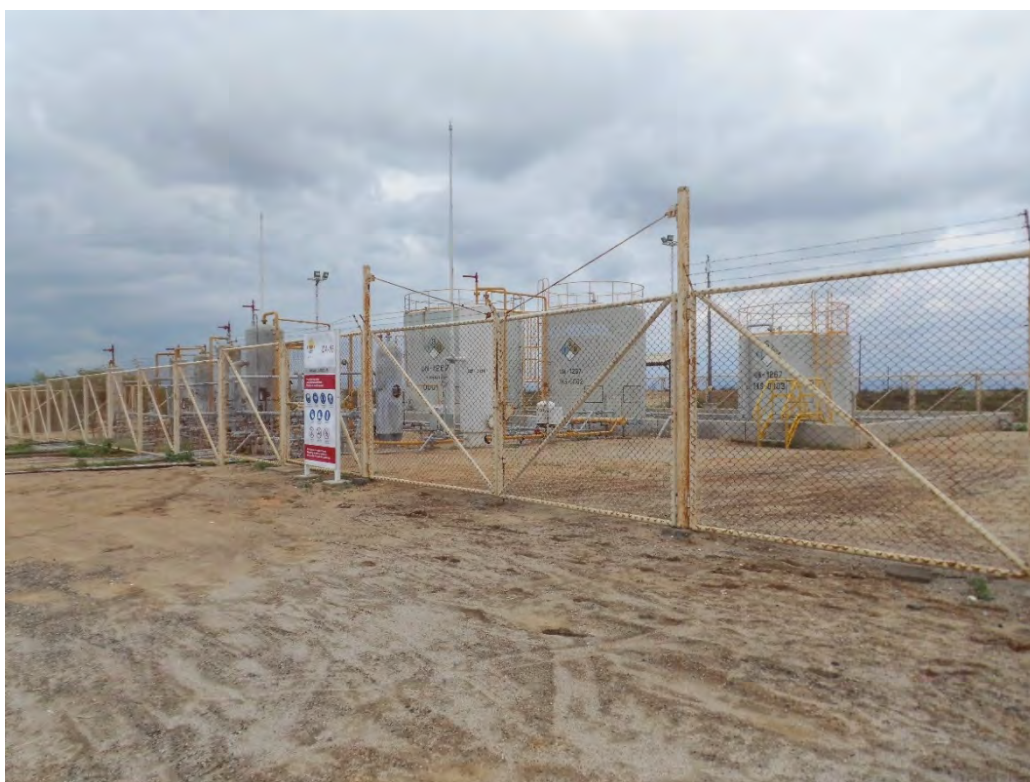
Fotografía 2. Vista panorámica de la batería CA-16. Sin indicio de derrame de hidrocarburos ni alteración de suelo.

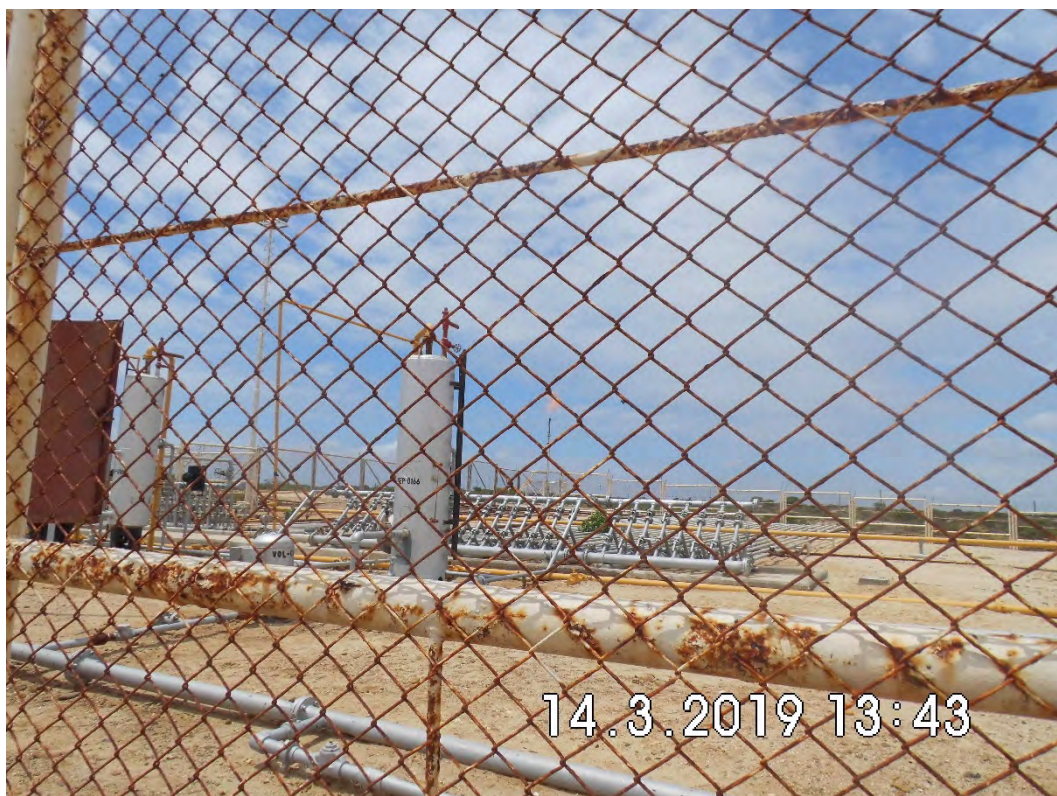
Fotografía 1. Batería CA-17 (Coordenadas WGS84-zona 17S: 482382mE, 9523159mN). Sin indicio de derrame de hidrocarburos ni alteración de suelo.

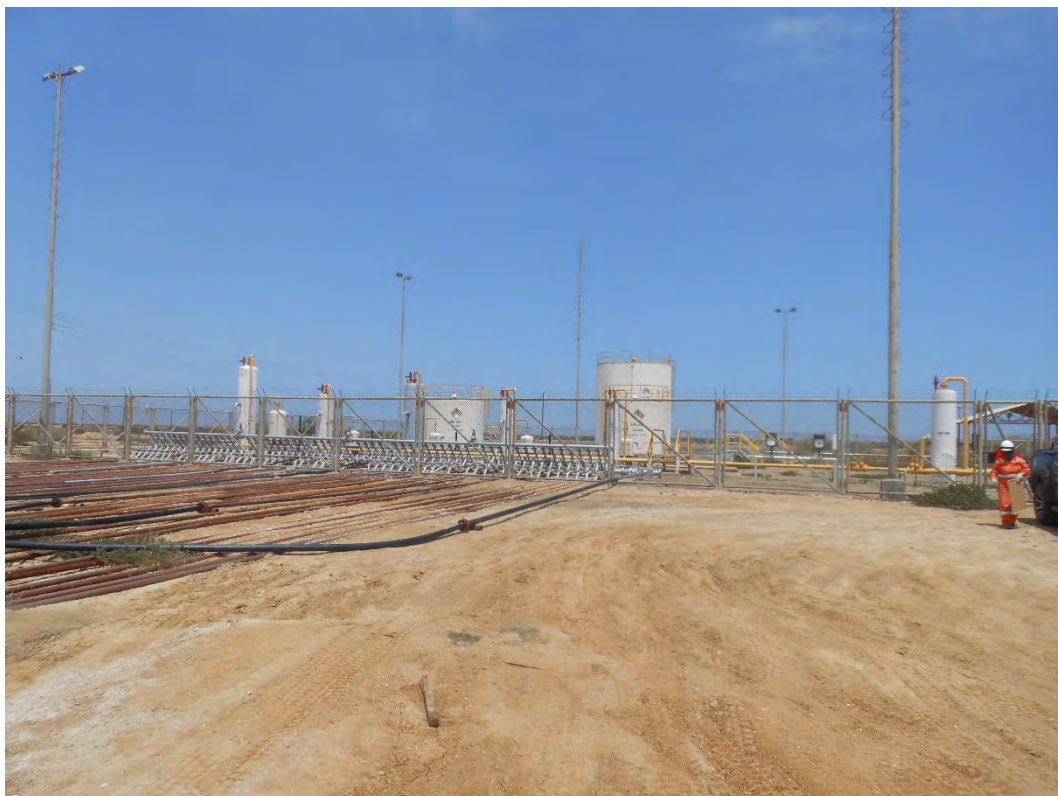
Fotografía 1. Bateria CA-20 (Coordenadas WGS84-zona 17S: 482928mE, 9515923mN). Sin indicio de derrame de hidrocarburos ni alteración de suelo.

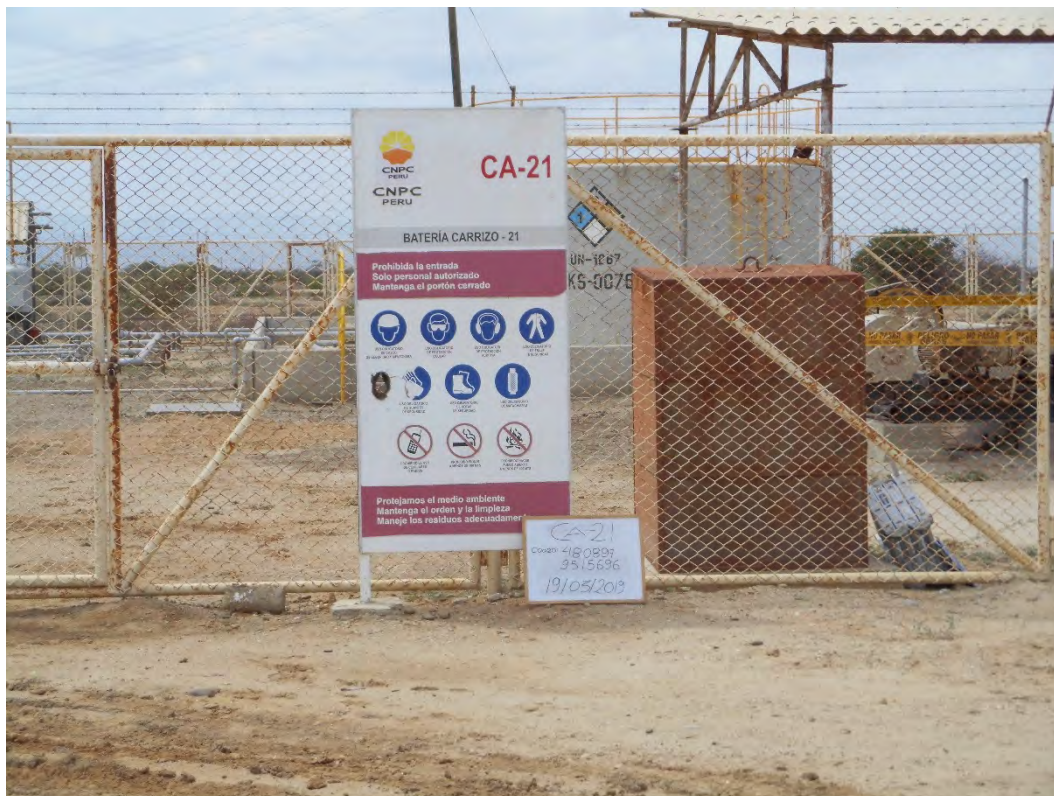
Fotografía 1. Bateria CA-21 (Coordenadas WGS84-zona 17S: 480897mE, 9515696mN). Sin indicio de derrame de hidrocarburos ni alteración de suelo.

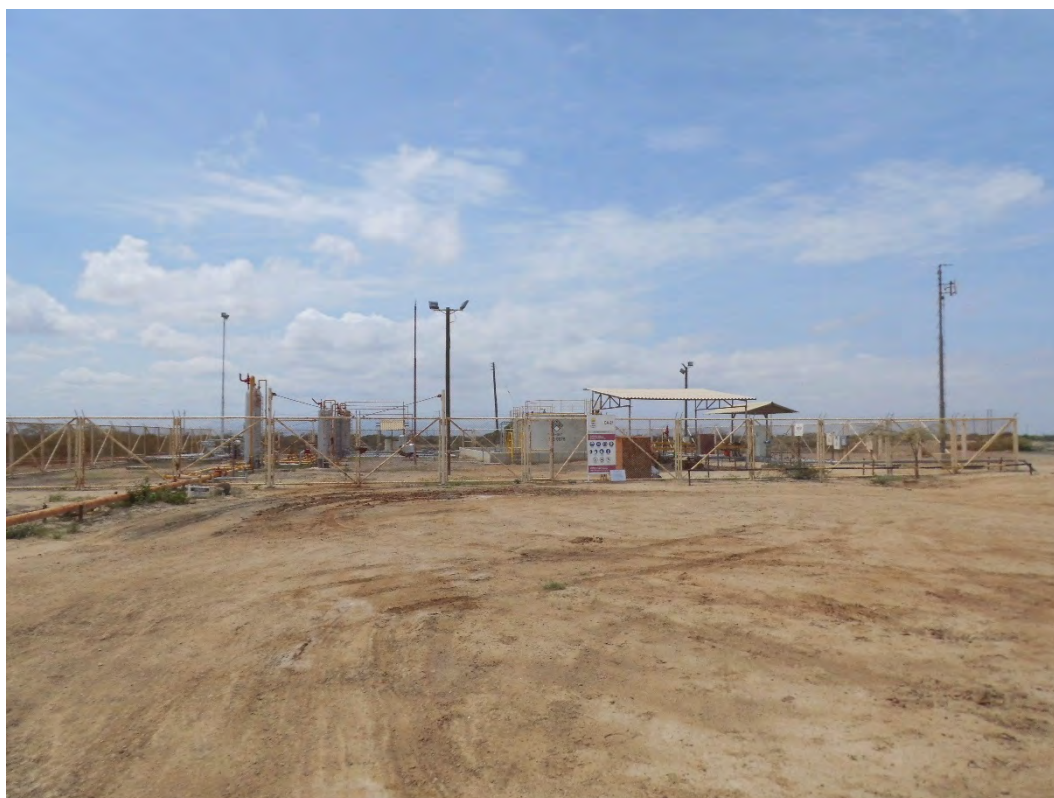
Fotografía 2. Vista panorámica de la batería CA-21. Sin indicio de derrame de hidrocarburos ni alteración de suelo.

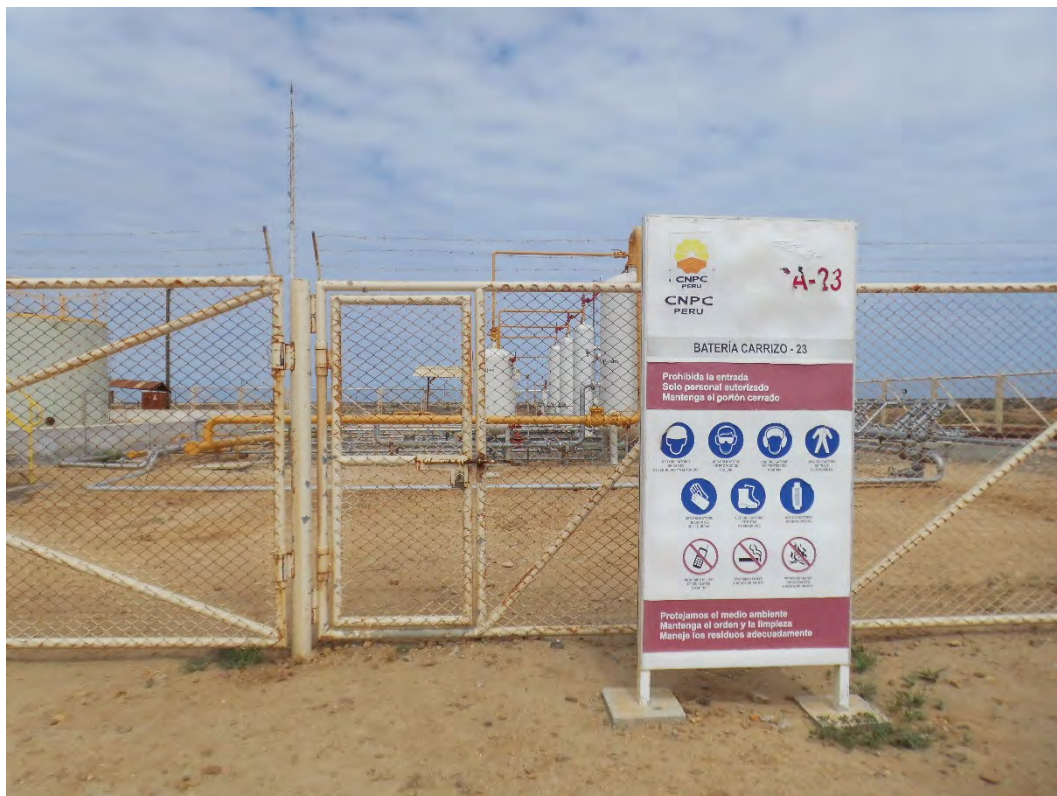
Fotografía 1. Batería CA-23 (Coordenadas WGS84-zona 17S: 477624mE, 9514284mN). Sin indicio de derrame de hidrocarburos ni alteración de suelo.

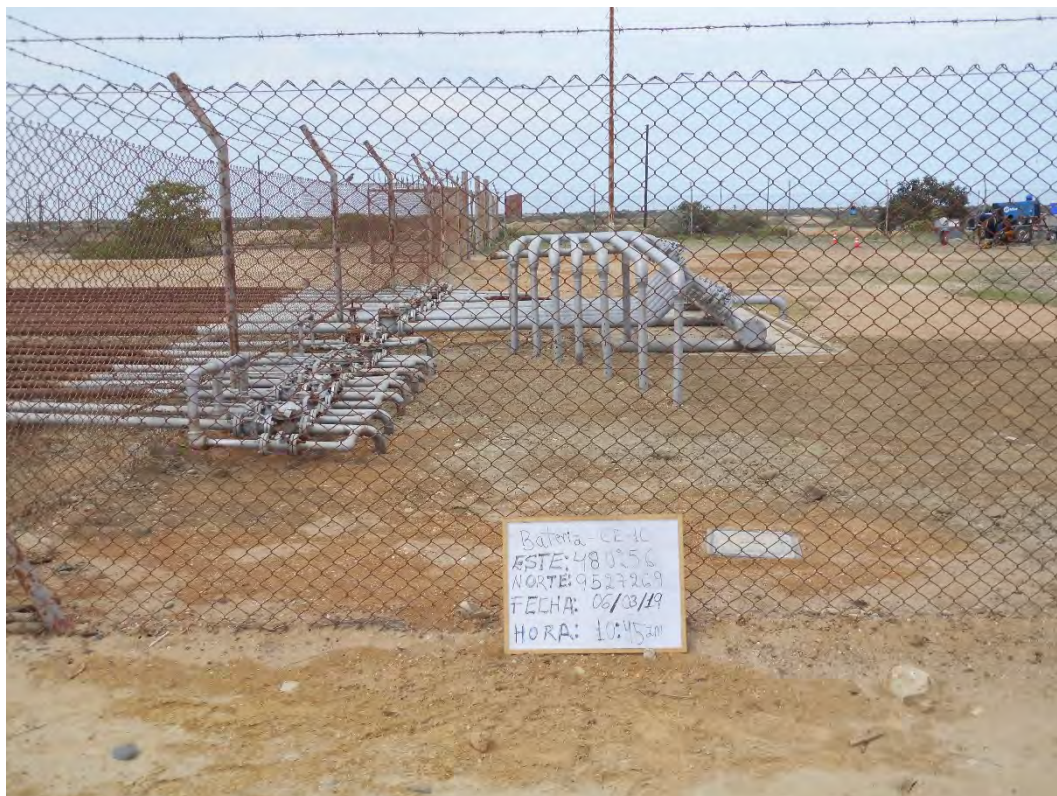
Fotografía 1. Batería CE-10 (Coordenadas WGS84-zona 17S: 480256mE, 9527269mN). Sin indicio de derrame de hidrocarburos ni alteración en la coloración del suelo en el sitio.

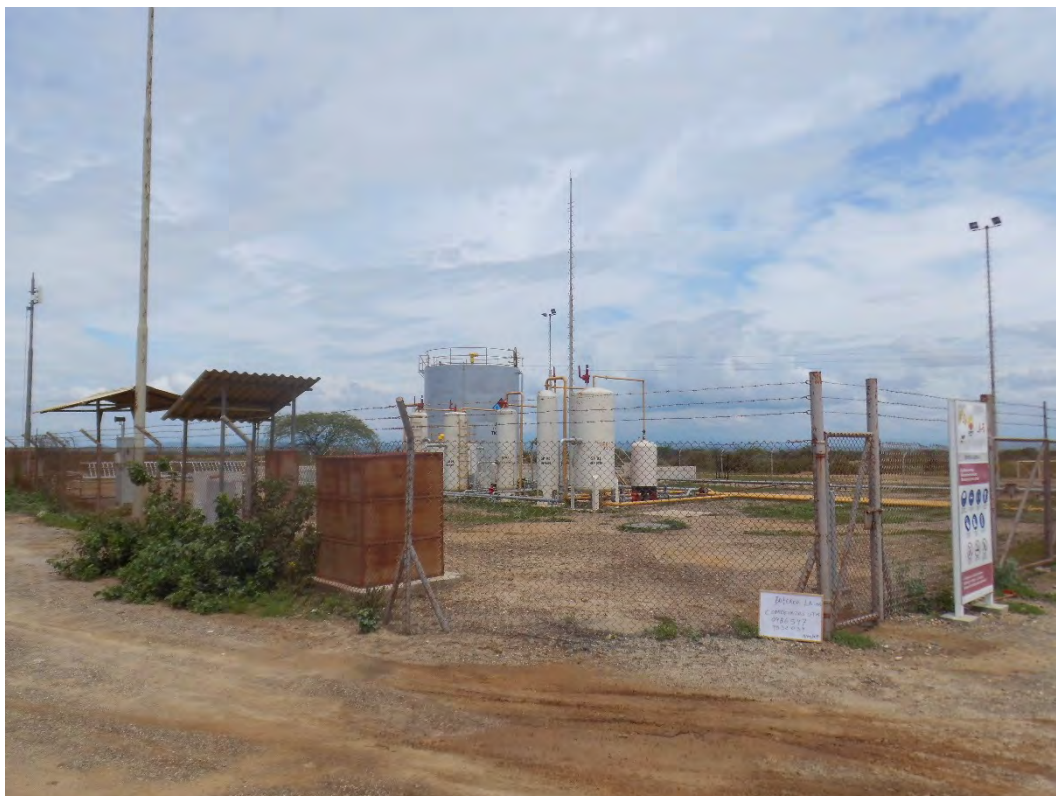
Fotografía 1. Bateria LA-06 (Coordenadas WGS84-zona 17S: 486547mE, 9532039mN). Sin indicio de derrame de hidrocarburos ni alteración de suelo.

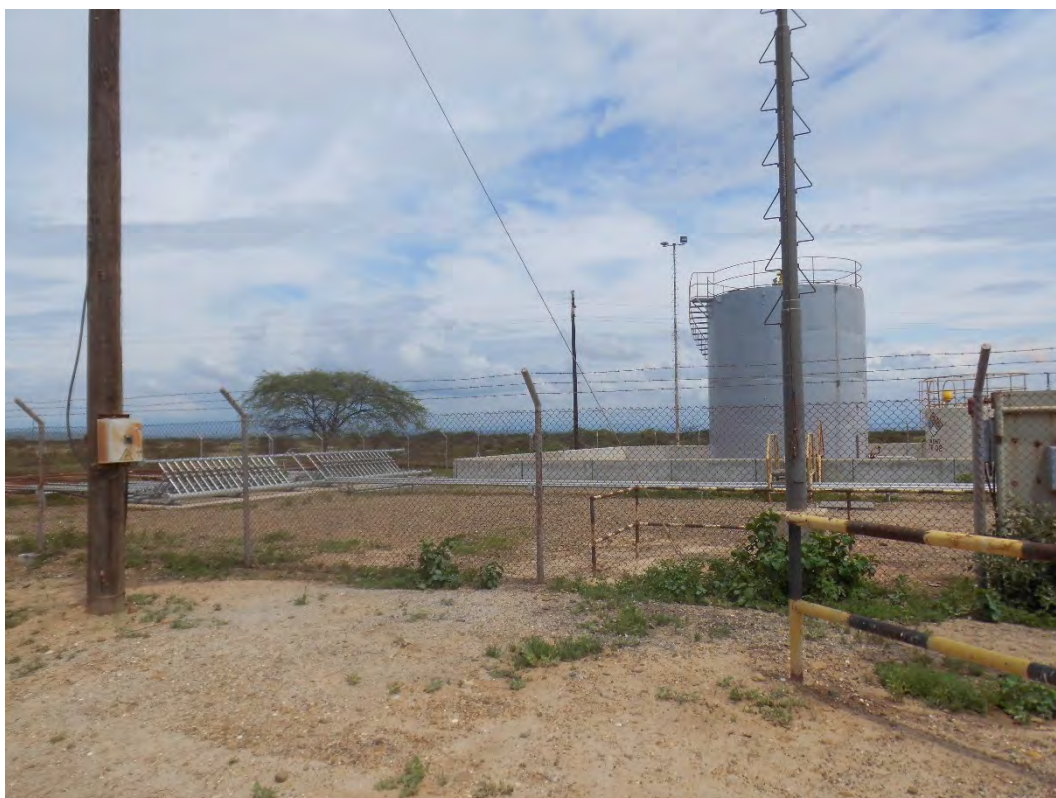
Fotografía 2. Vista panorámica de la batería LA-06. Sin indicio de derrame de hidrocarburos ni alteración de suelo.

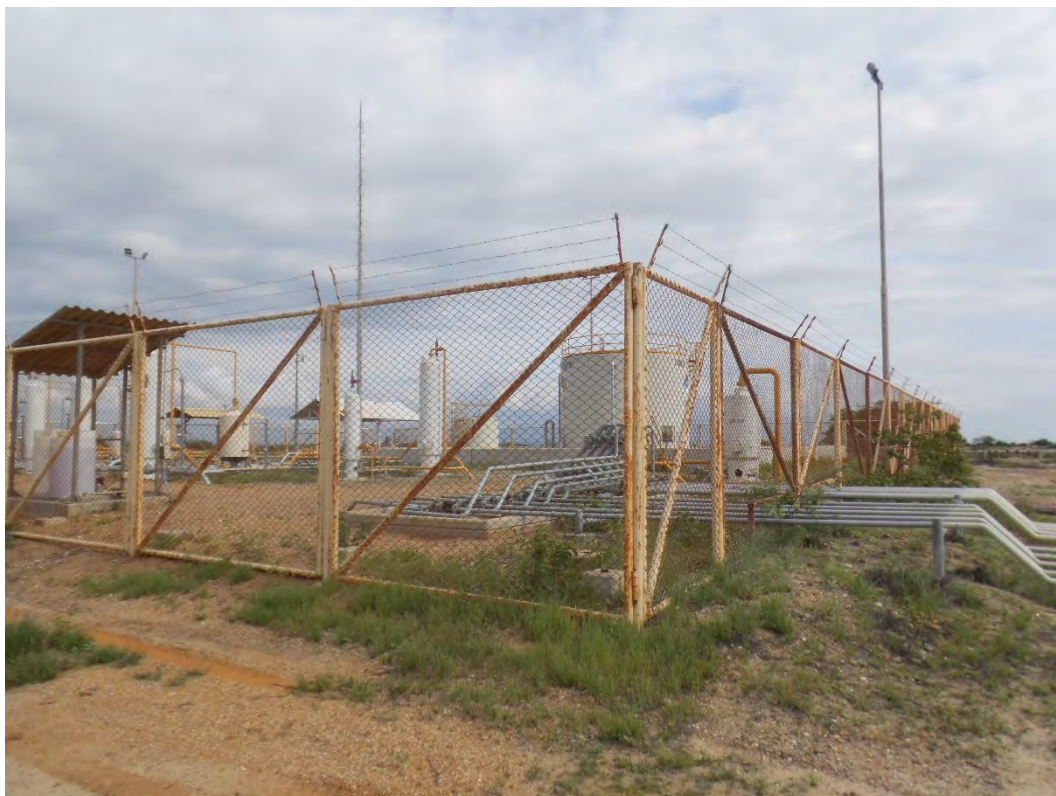
Fotografía 1. Batería LA-08 (Coordenadas WGS84-zona 17S: 485162mE, 9530861mN). Sin indicio de derrame de hidrocarburos ni alteración de suelo.

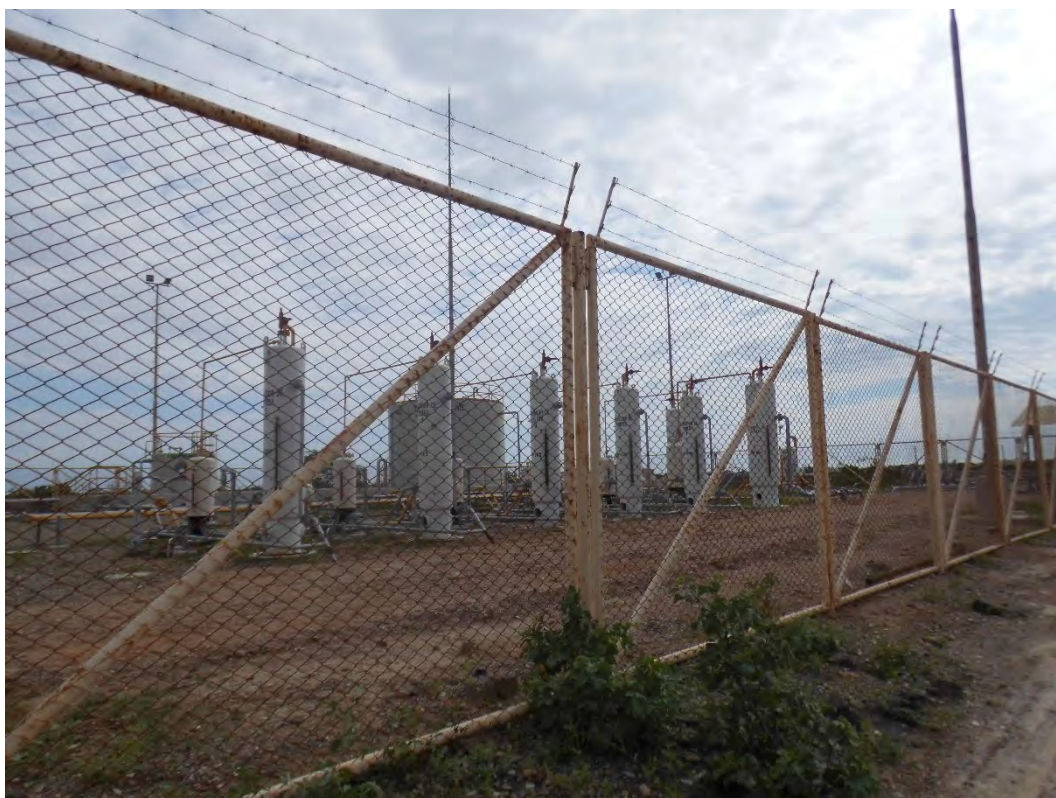
Fotografía 2. Vista panorámica de la batería LA-08. Sin indicio de derrame de hidrocarburos ni alteración de suelo.

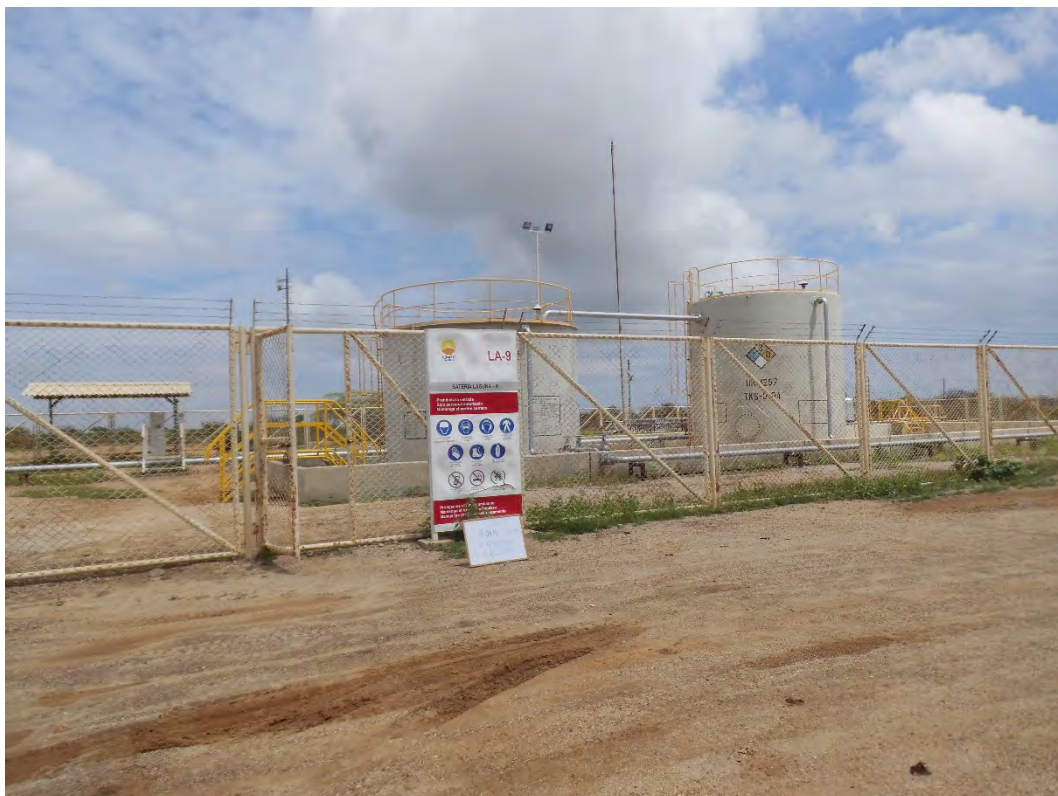
Fotografía 1. Batería LA-09 (Coordenadas WGS84-zona 17S: 489682mE, 9532143mN). Sin indicio de derrame de hidrocarburos ni alteración de suelo.

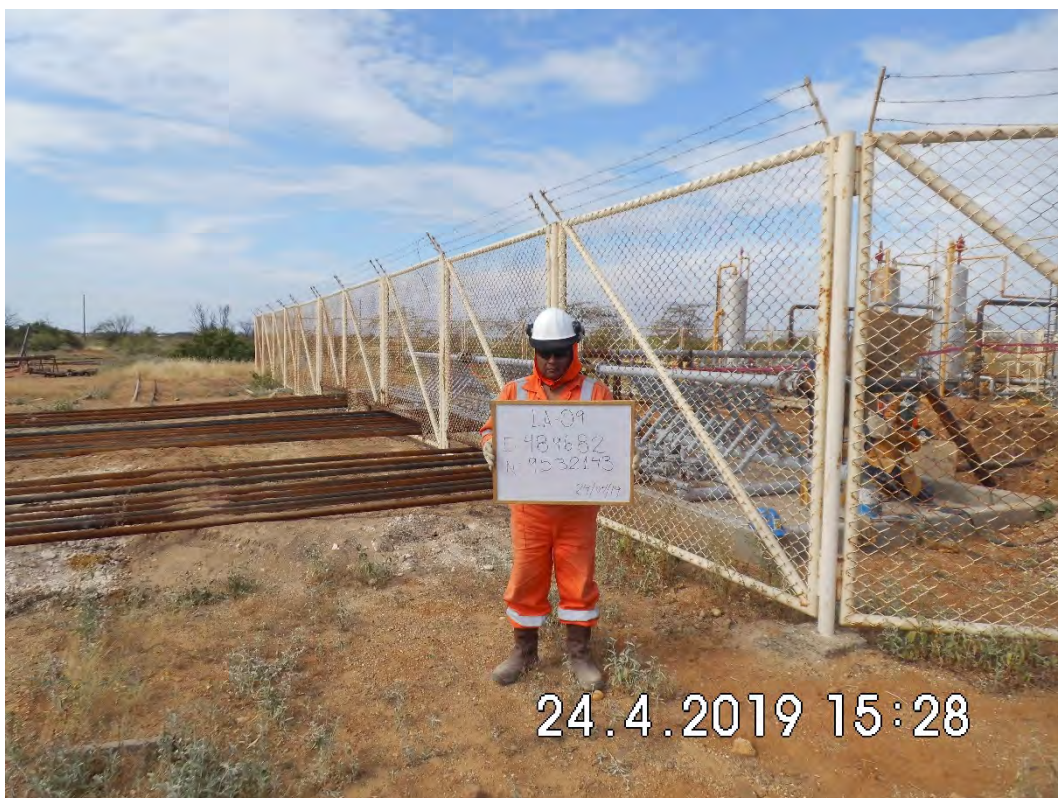
Fotografía 2. Vista panorámica de la batería LA-09. Sin indicio de derrame de hidrocarburos ni alteración de suelo.

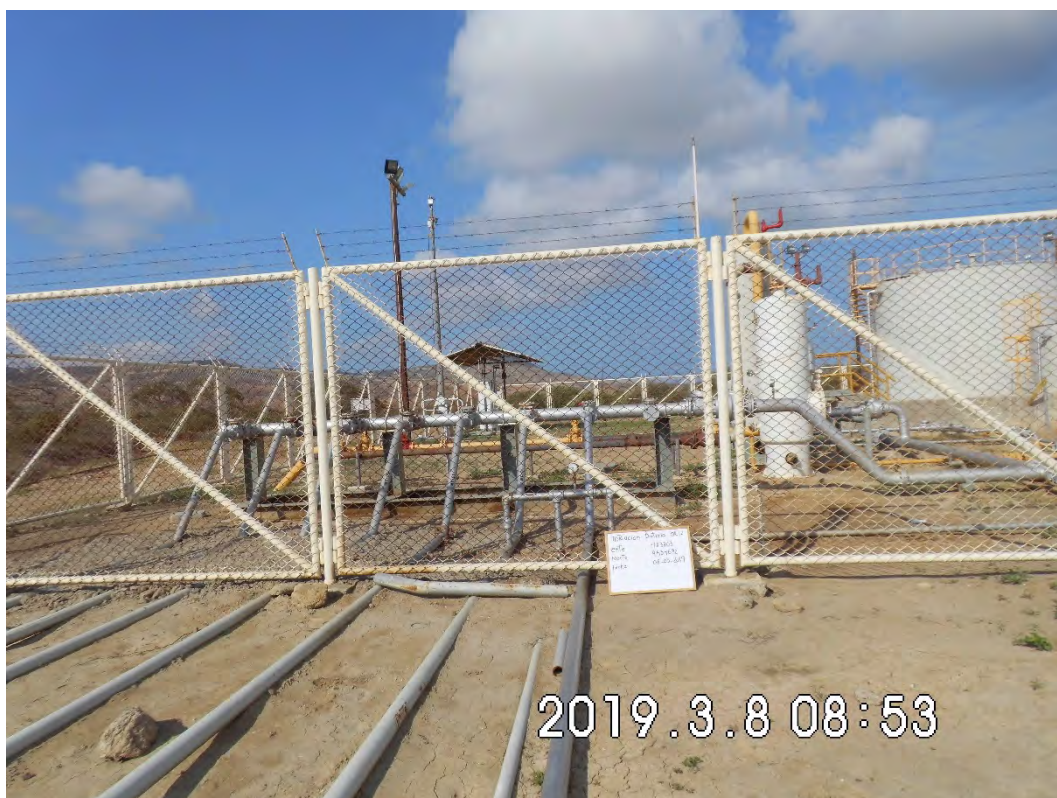
Fotografía 1. Batería OR-12 (Coordenadas WGS84-zona 17S: 483703mE, 9534692mN). Sin indicio de derrame de hidrocarburos ni alteración de suelo.

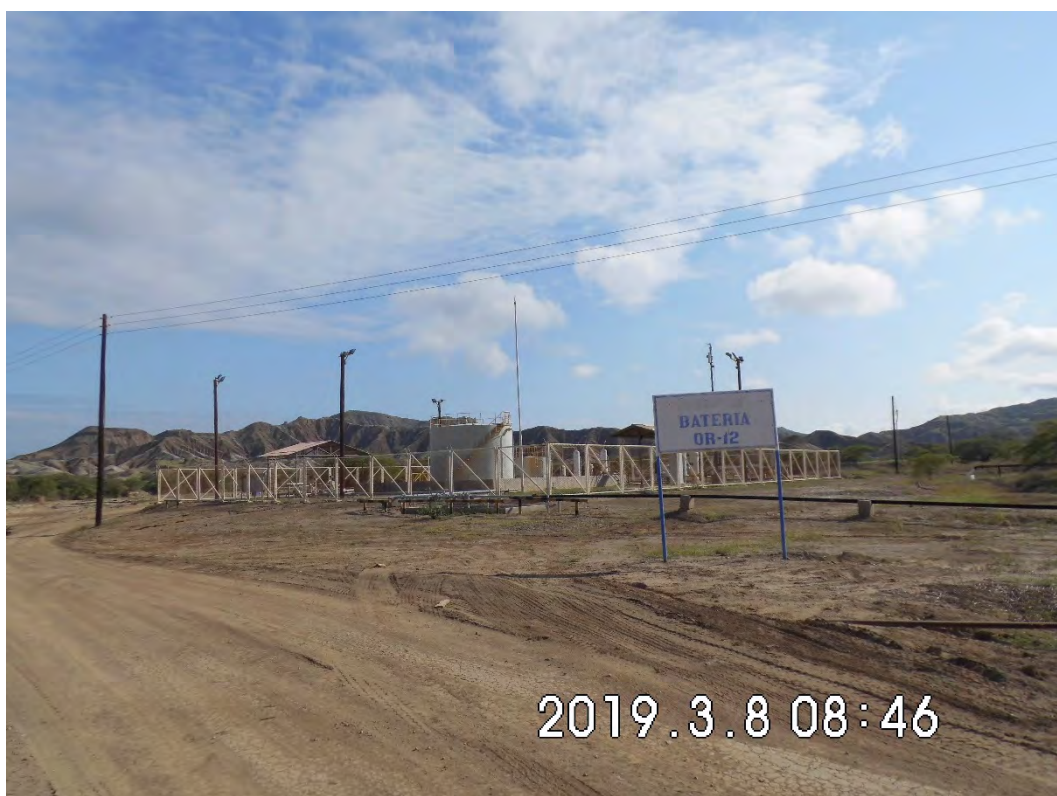
Fotografía 2. Vista panorámica de la batería OR-12. Sin indicio de derrame de hidrocarburos ni alteración de suelo.

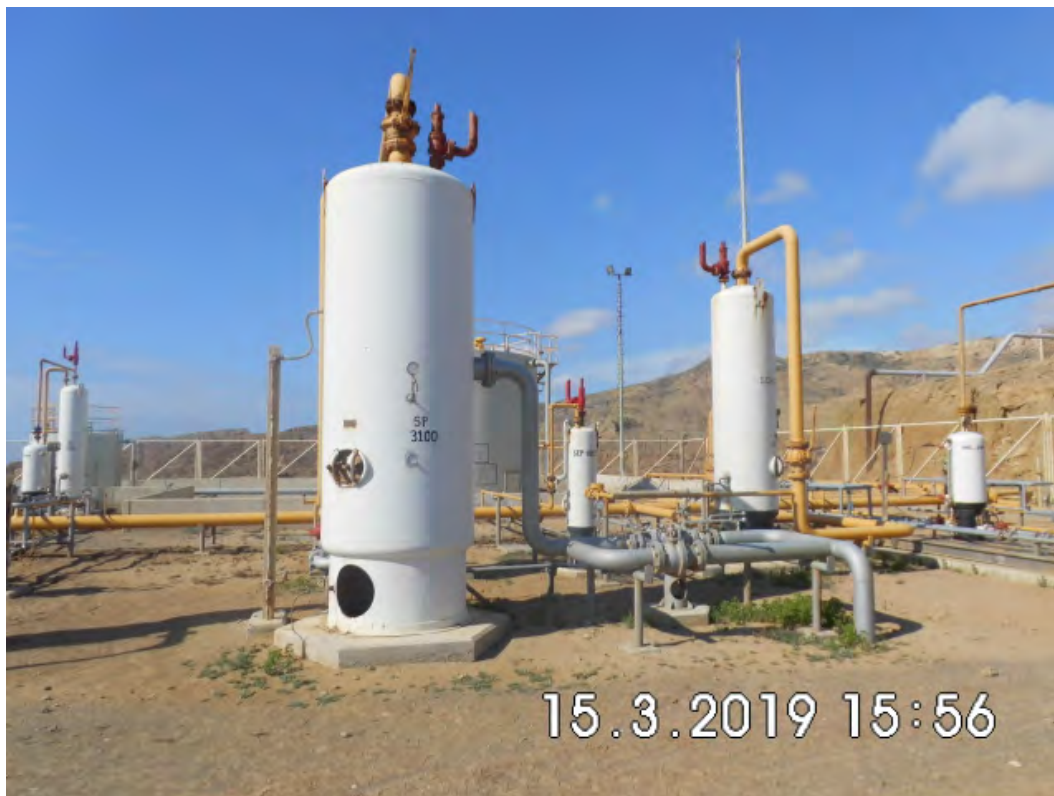
Fotografía 1. Batería PN-31 (Coordenadas WGS84-zona 17S: 471980mE, 9525561mN). Sin indicio de derrame de hidrocarburos ni alteración de suelo.

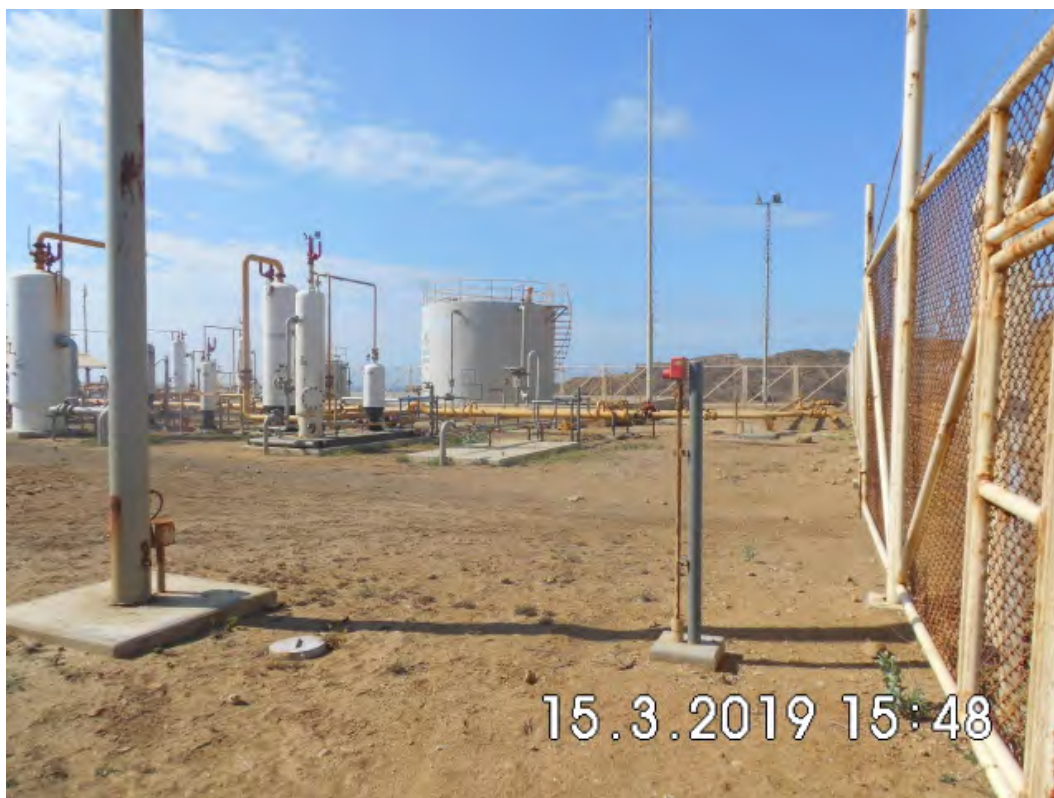
Fotografía 2. Vista de la batería PN-31. Sin indicio de derrame de hidrocarburos ni alteración de suelo.

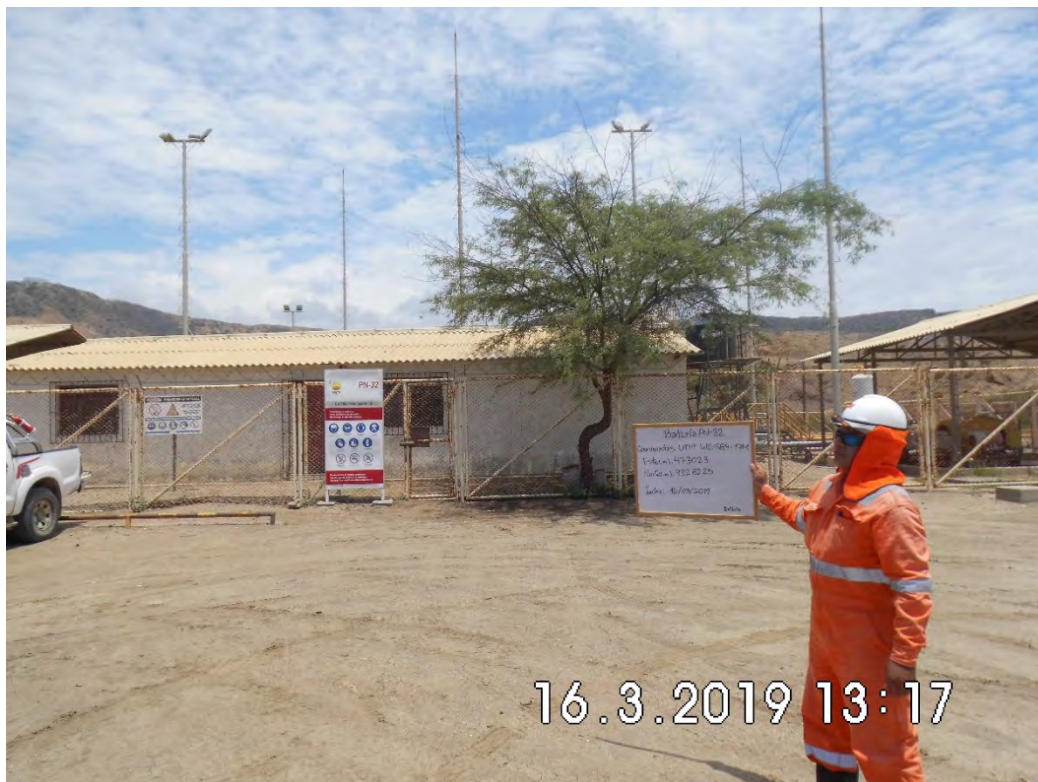
Fotografía 1. Batería PN-32 (Coordenadas WGS84-zona 17S: 473023mE, 9528225mN). Sin indicio de derrame de hidrocarburos ni alteración de suelo.

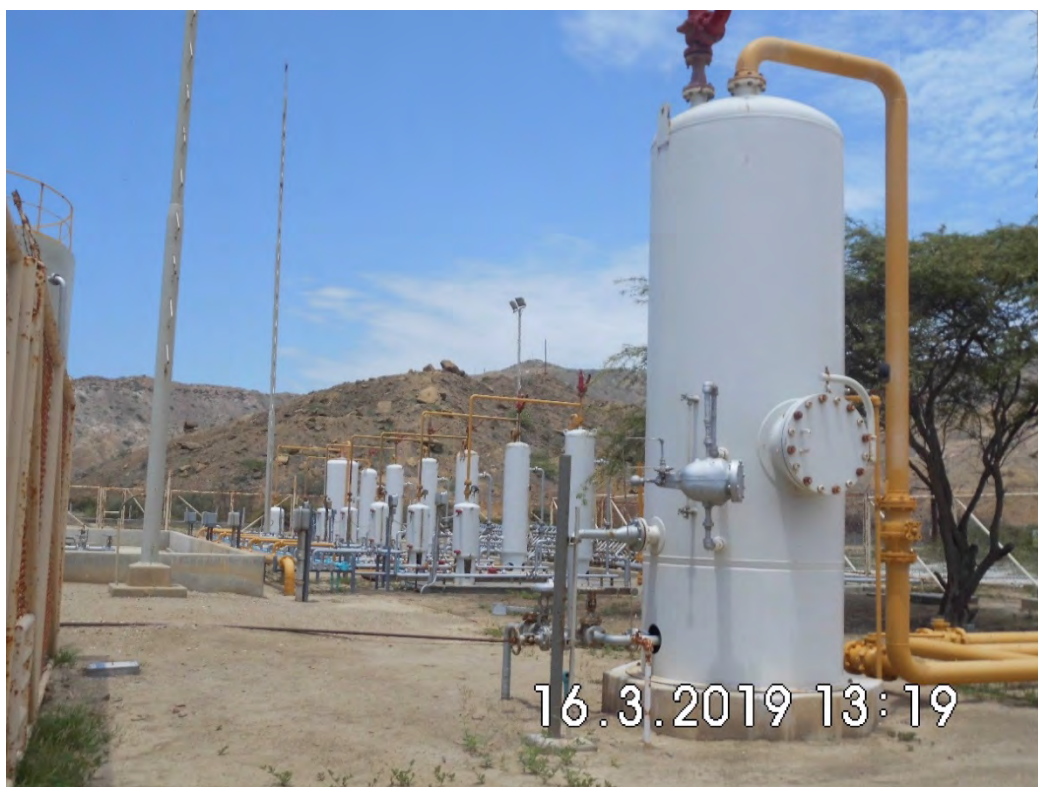
Fotografía 2. Vista de la batería PN-32. Sin indicio de derrame de hidrocarburos ni alteración de suelo.

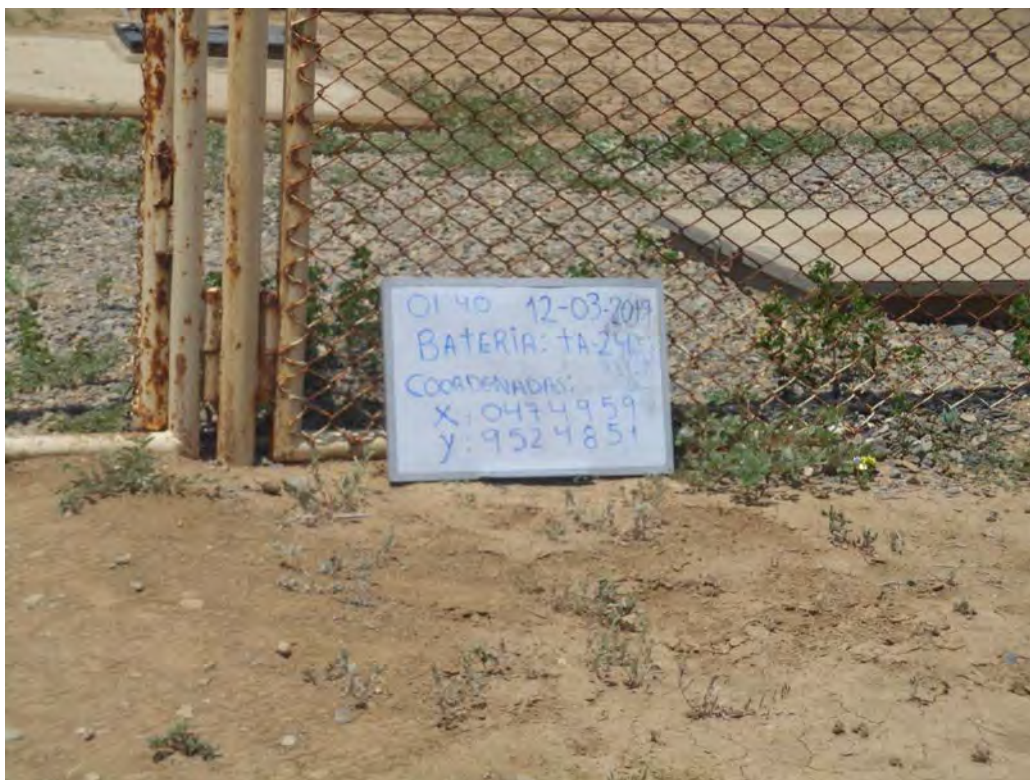
Fotografía 1. Bateria TA-24 (Coordenadas WGS84-zona 17S: 474959mE, 9524851mN). Sin indicio de derrame de hidrocarburos ni alteración de suelo.
