ANEXO 8.3

FOTOS VISITA TÉCNICA

Anexo 8.3

Reseña Fotográfica

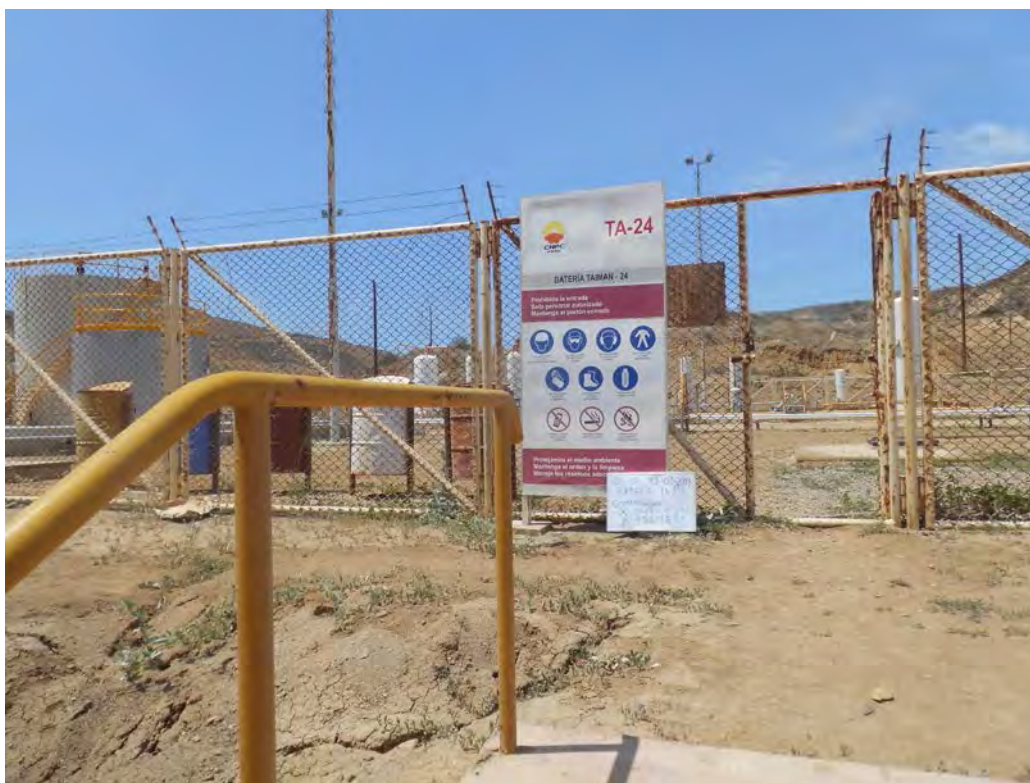
Fotografía 2. Vista de la batería TA-24. Sin indicio de derrame de hidrocarburos ni alteración de suelo.

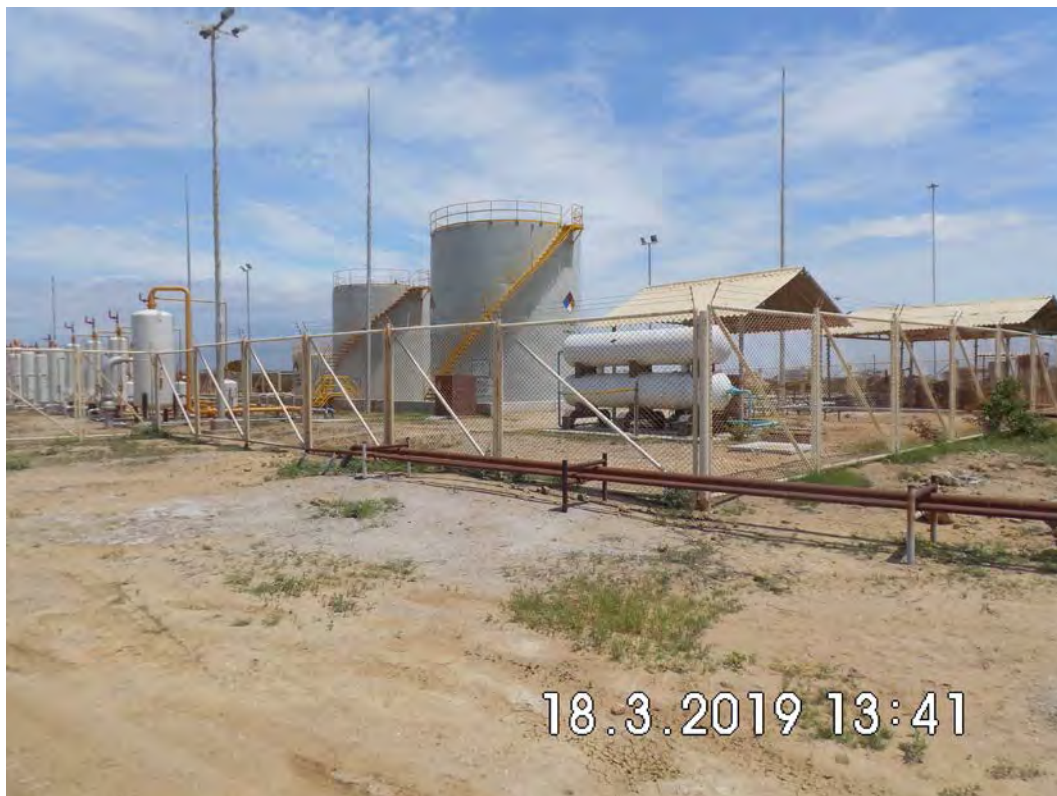
Fotografía 1. Batería TA-25 (Coordenadas WGS84-zona 17S: 476727mE, 9527339mN). Sin indicio de derrame de hidrocarburos ni alteración de suelo.

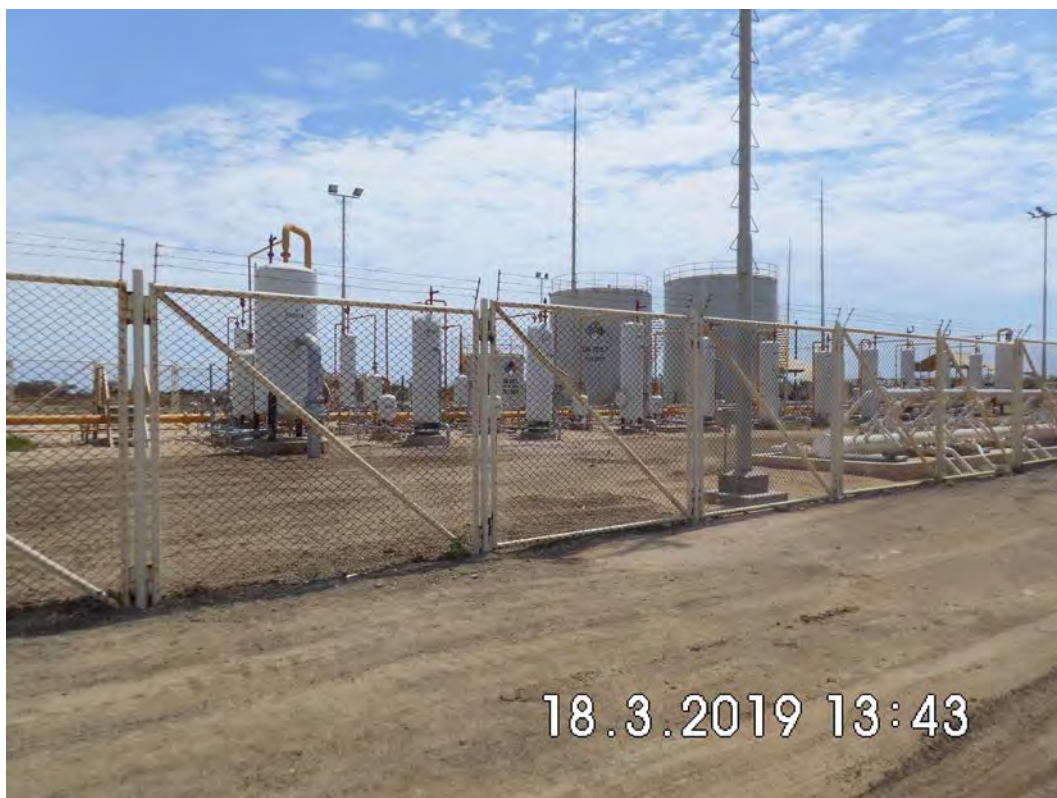
Fotografía 2. Vista de la batería TA-25. Sin indicio de derrame de hidrocarburos ni alteración de suelo.

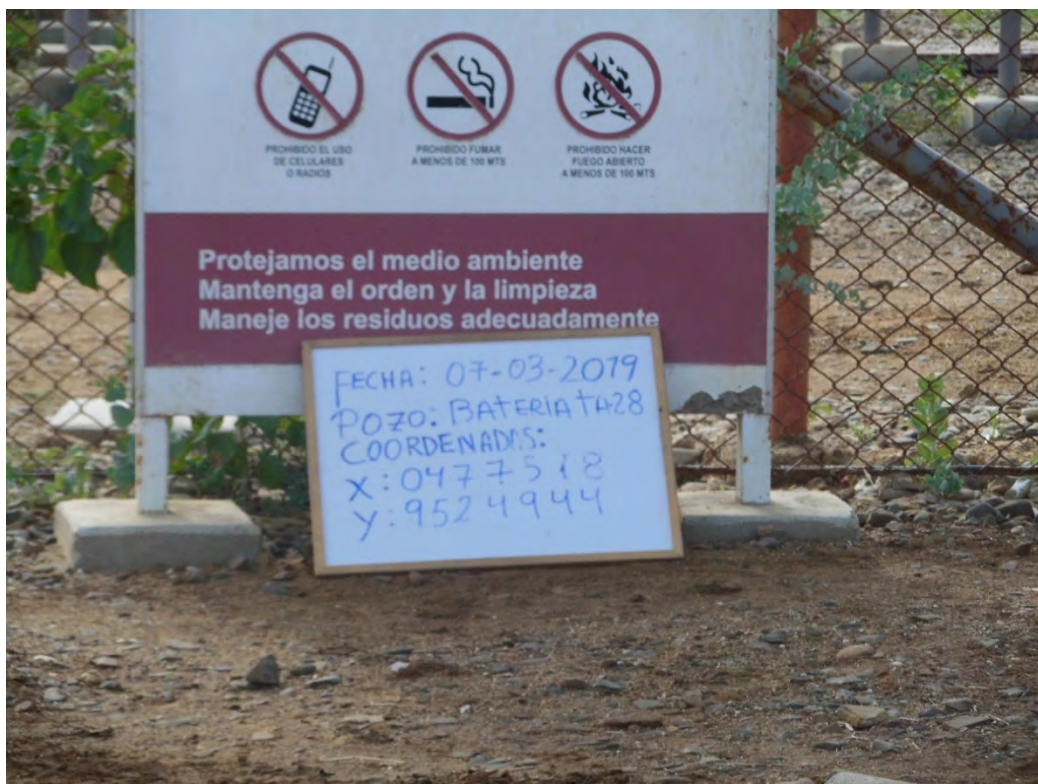
Fotografía 1. Bateria TA-28 (Coordenadas WGS84-zona 17S: 477518mE, 9524944mN). Sin indicio de derrame de hidrocarburos ni alteración de suelo.

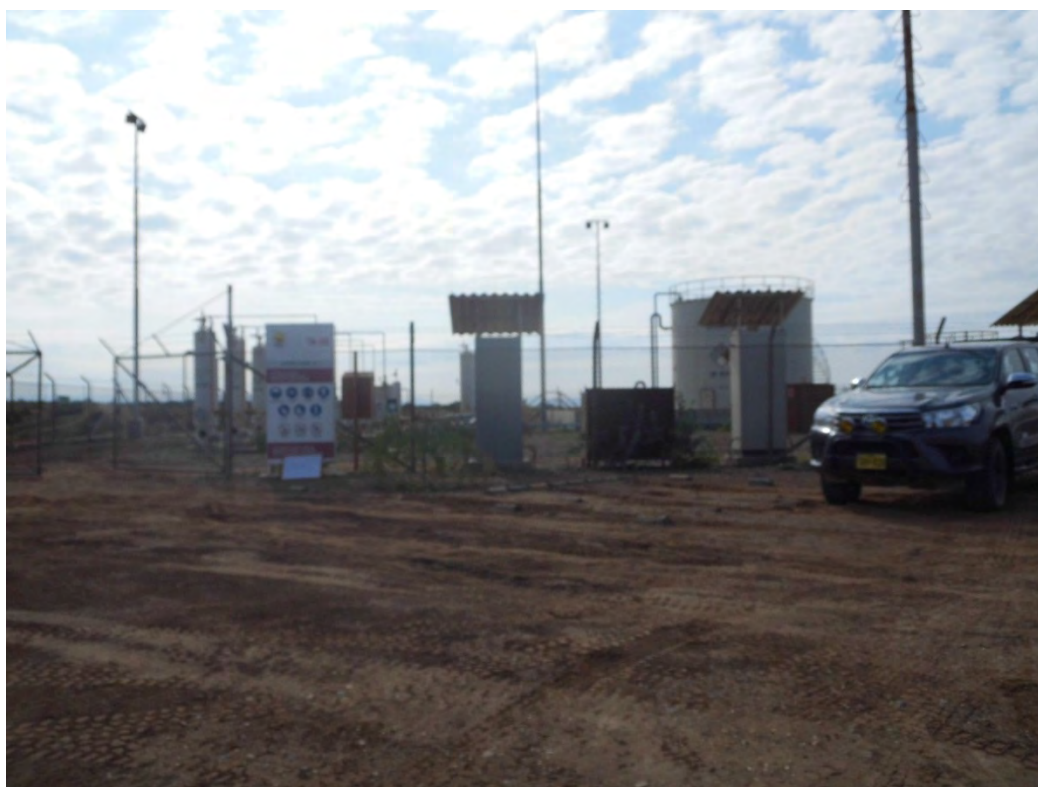
Fotografía 2. Vista de la batería TA-28. Sin indicio de derrame de hidrocarburos ni alteración de suelo.

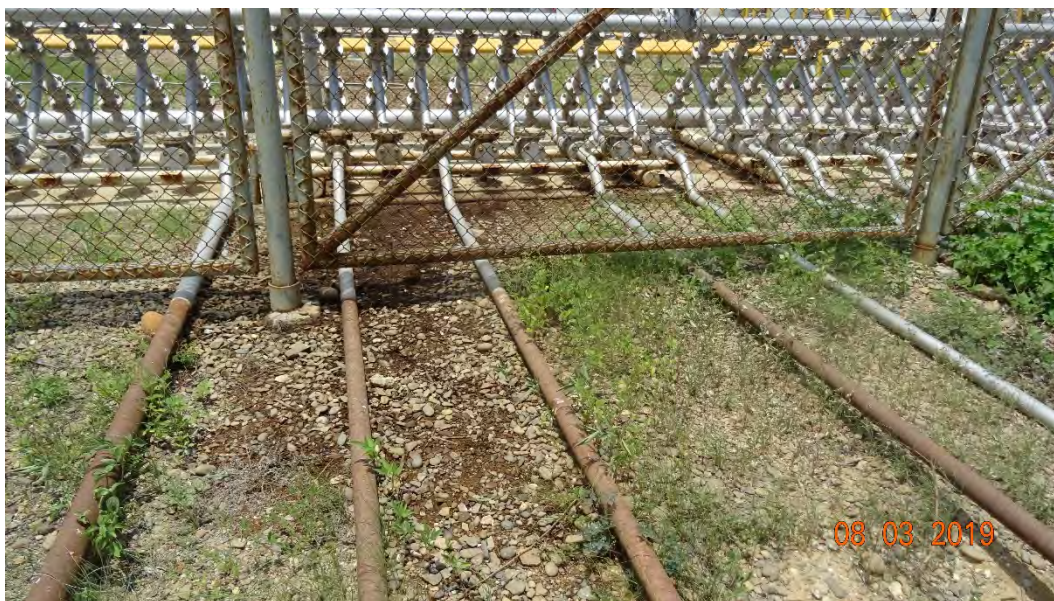
Fotografía 1. Bateria ZA-01 (Coordenadas WGS84-zona 17S: 484133mE, 9528213mN). Vista desde cerca del componente. Con indicio de derrame de hidrocarburos en el sistema de ducto que conduce al manifold próximo a la instalación.

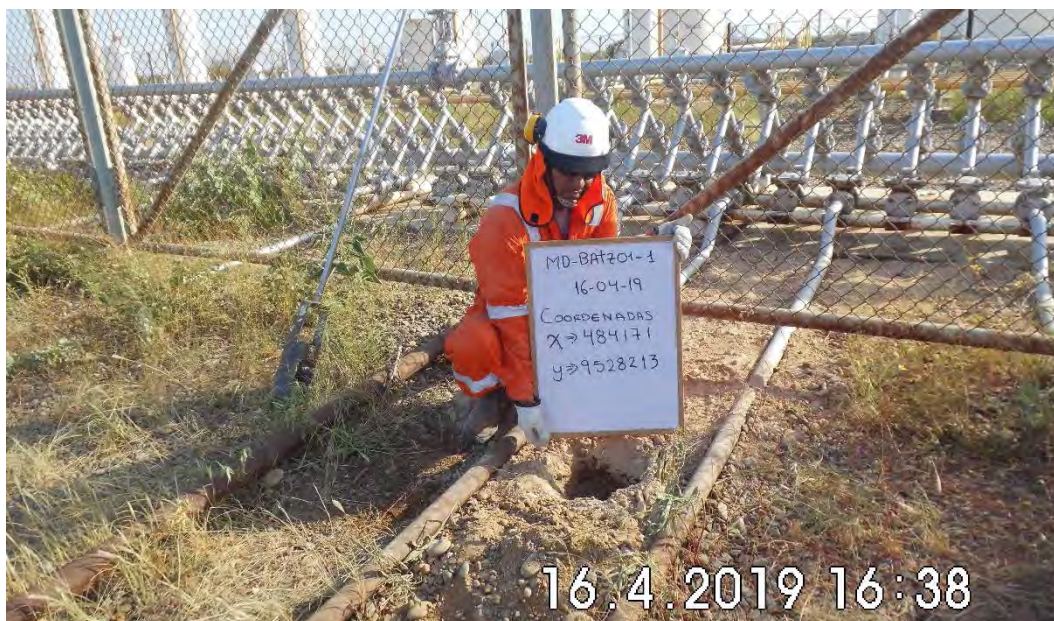
Fotografía 3. Muestreos de identificación a profundidades de 50-100 cm.

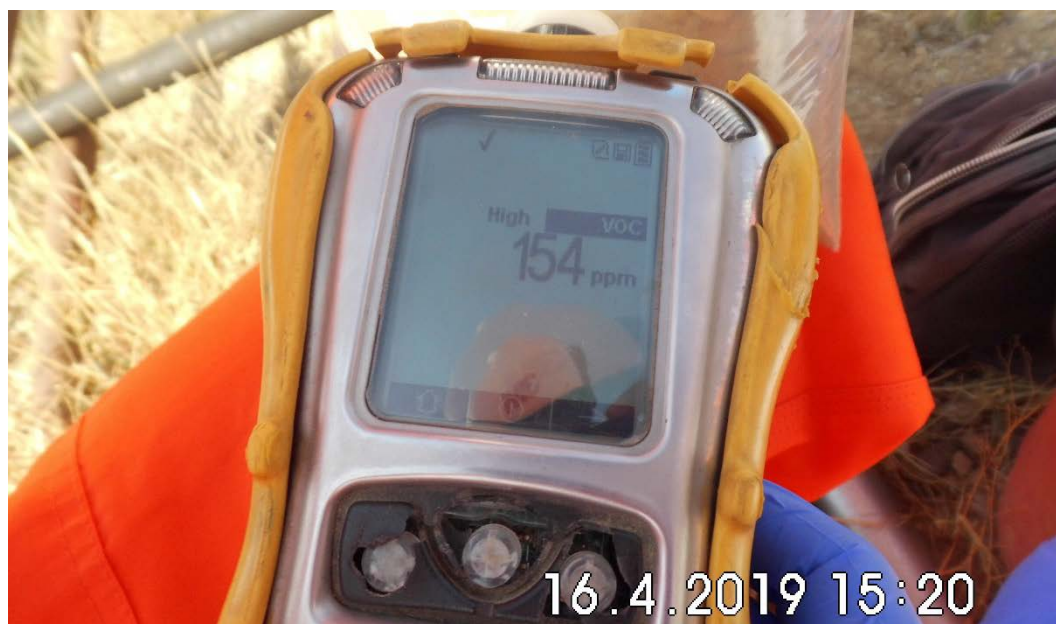
Fotografía 4: La selección de cada muestra de acuerdo a la lectura de VOC tomada en campo utilizando el PIT.

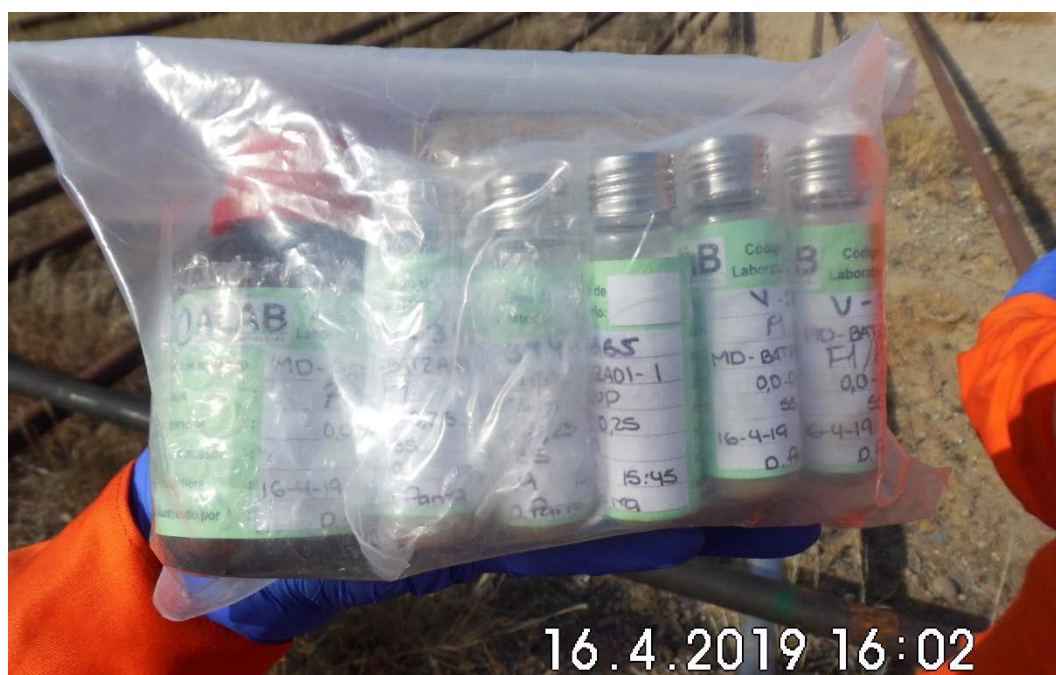
Fotografía 5. Muestras de suelo listo para el envío y análisis.

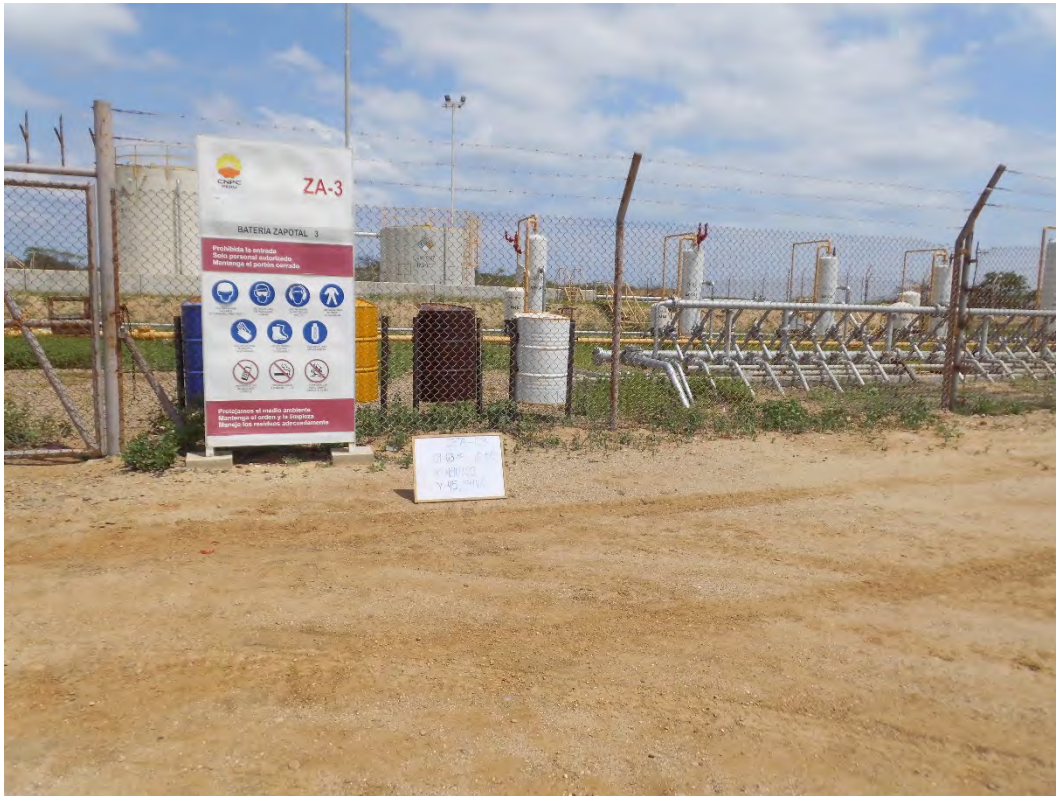
Fotografía 1. Bateria ZA-03 (Coordenadas WGS84-zona 17S: 490122mE, 9529946mN). Vista desde cerca del componente. Con indicio de derrame de hidrocarburos en el sistema de ducto que conduce al manifold próximo a la instalación.

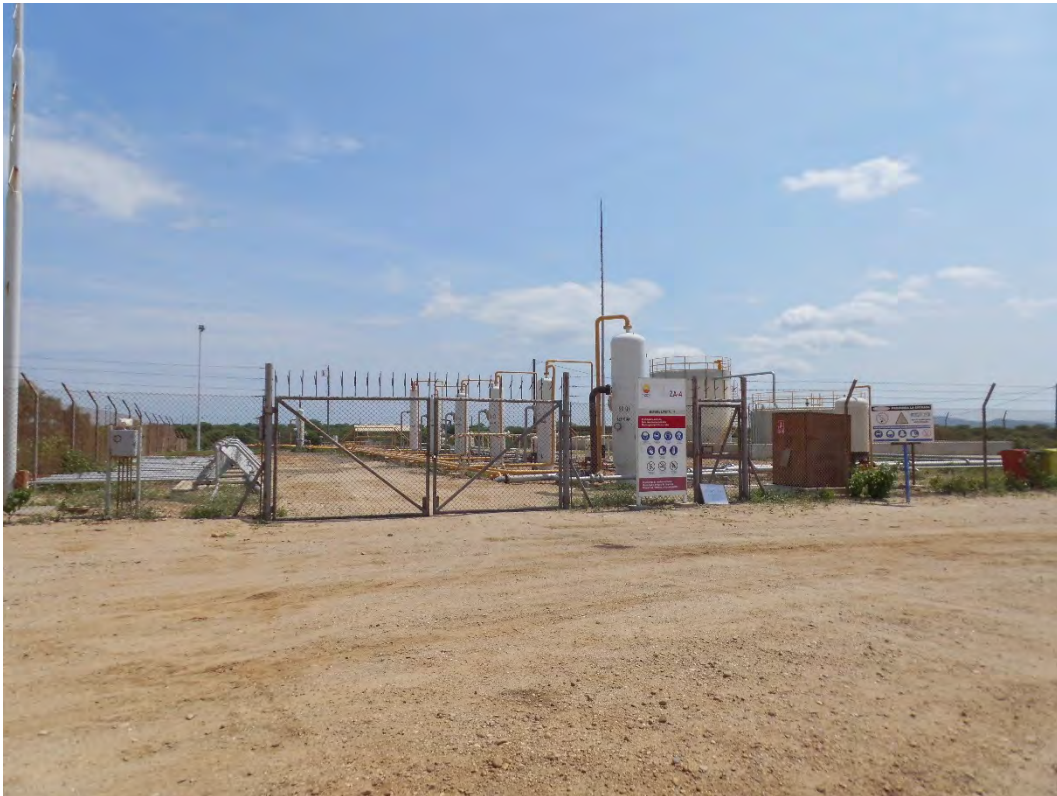
Fotografía 1. Batería ZA-04 (Coordenadas WGS84-zona 17S: 488123mE, 9528093mN).
Vista del componente. Sin indicio de derrame de hidrocarburos.

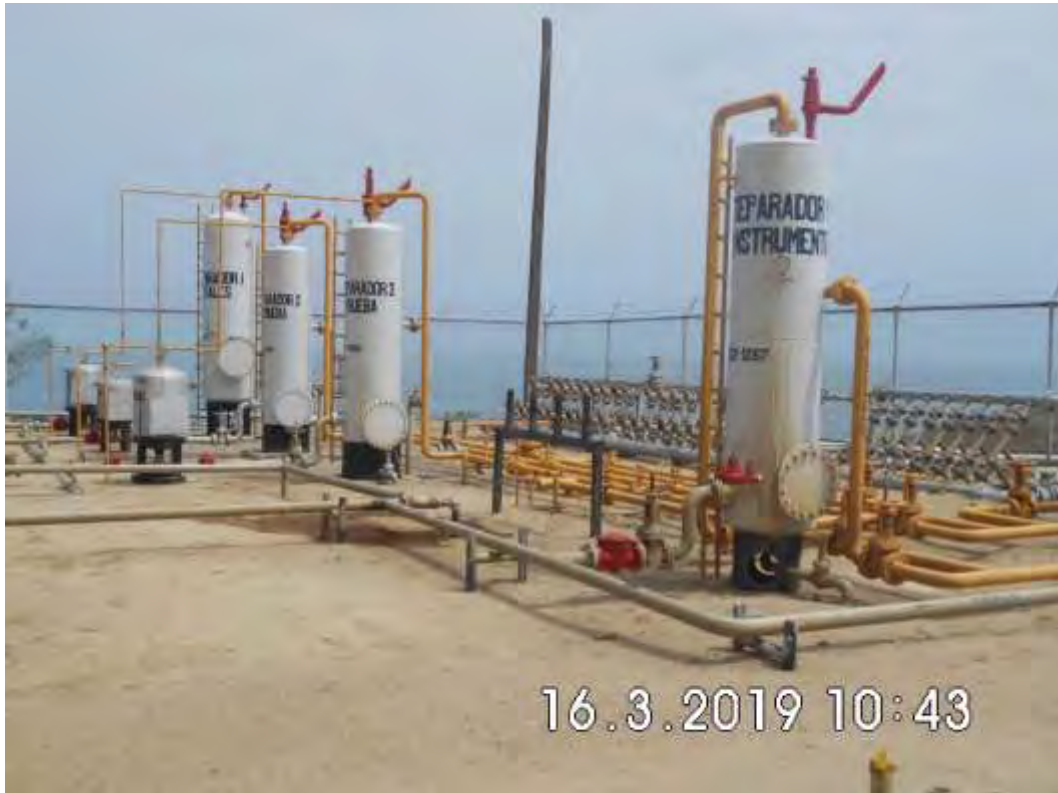
Fotografía 1. Batería PN-33 (Coordenadas WGS84-zona 17S: 474822mE, 9529518mN), zona impregnada en ducto aproximadamente 6m².

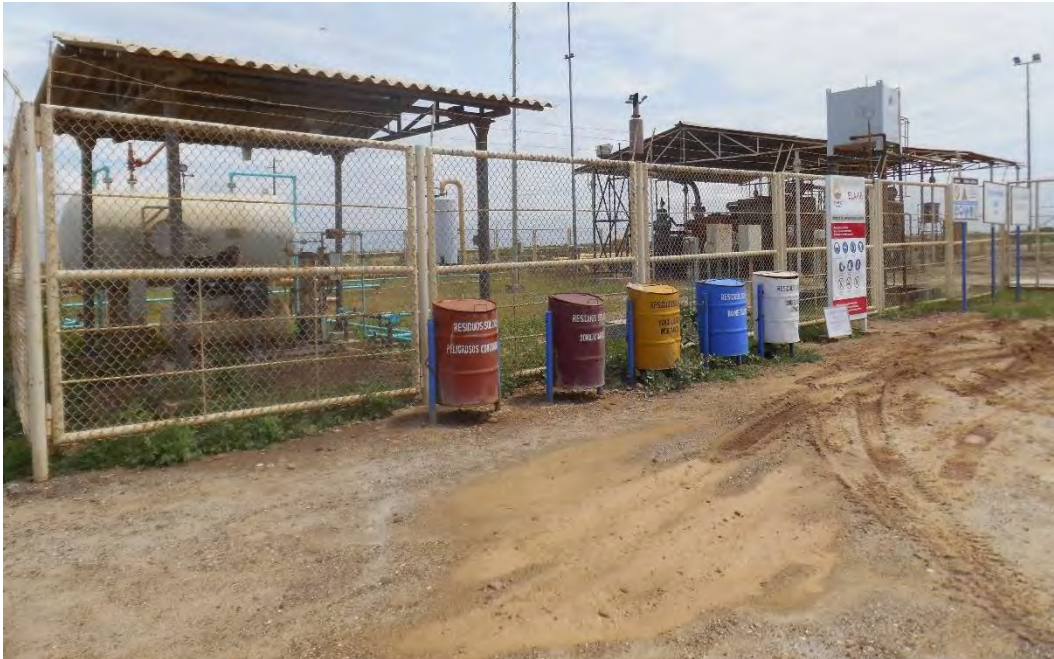
Fotografía 1. Estación de Compresión EAL-06 (Coordenadas WGS84-zona 17S: 486483mE, 9532017mN). Compresor tipo Reciprocantes, capacidad nominal de 2.0 MMPDC. Vista desde cerca de la instalación. Sin indicio de derrame de hidrocarburos ni alteración de suelo.

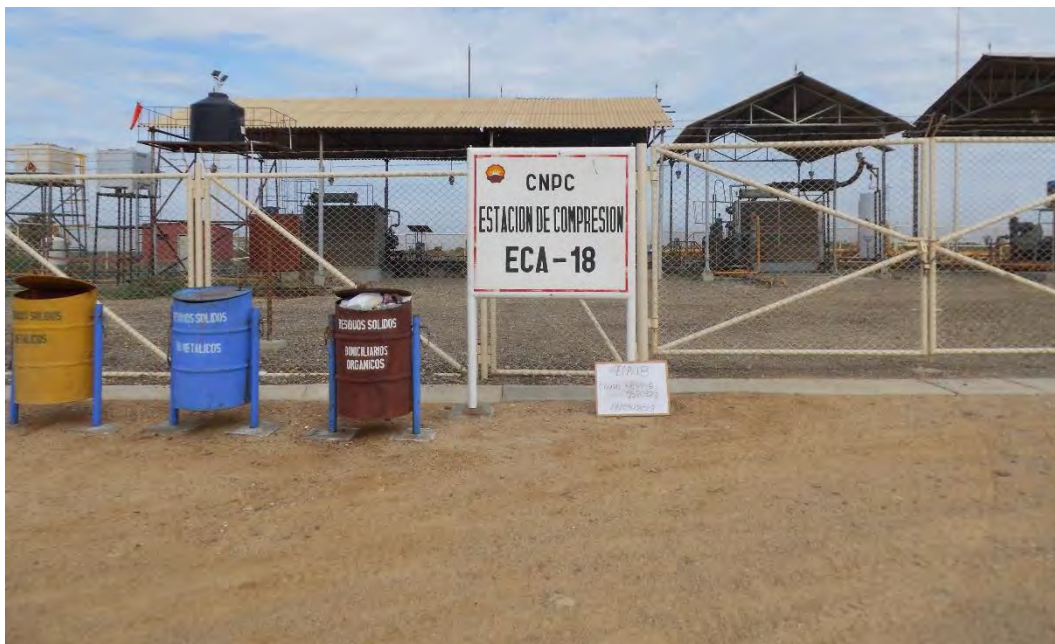
Fotografía 1. Estación de Compresión ECA-18 (Coordenadas WGS84-zona 17S: 485418mE, 9520322mN). Compresor tipo Reciprocantes, capacidad nominal de 3.0 MMPDC. Vista desde cerca de la instalación. Sin indicio de derrame de hidrocarburos ni alteración de suelo.

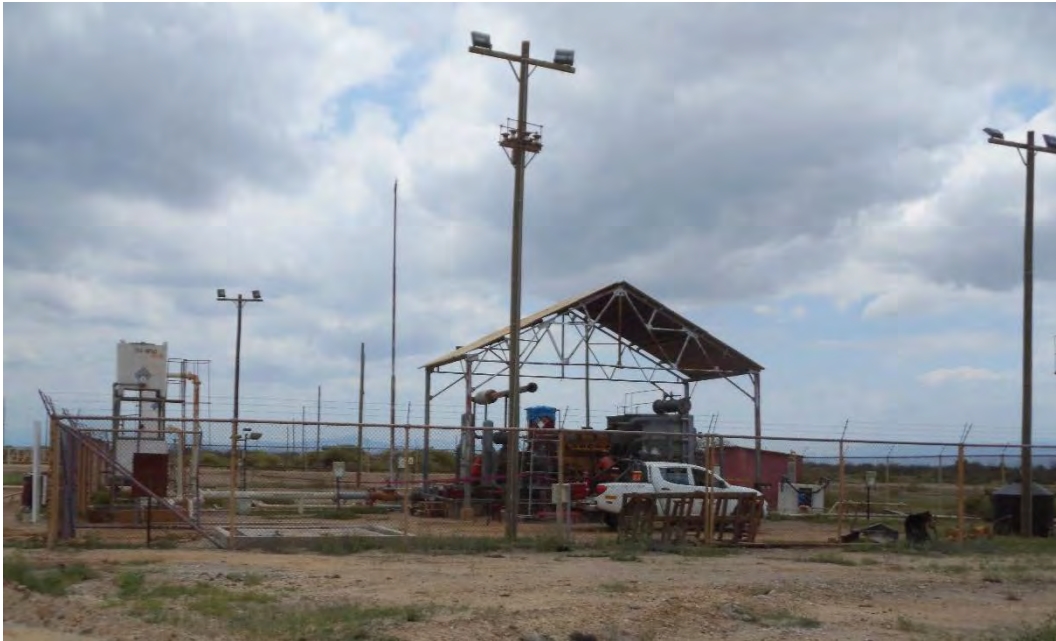
Fotografía 1. Estación de Compresión ECA-20 (Coordenadas WGS84-zona 17S: 485123mE, 9514920mN). Compresor tipo Reciprocantes, capacidad nominal de 1.0 MMPDC. Vista desde cerca de la instalación. Sin indicio de derrame de hidrocarburos ni alteración de suelo.

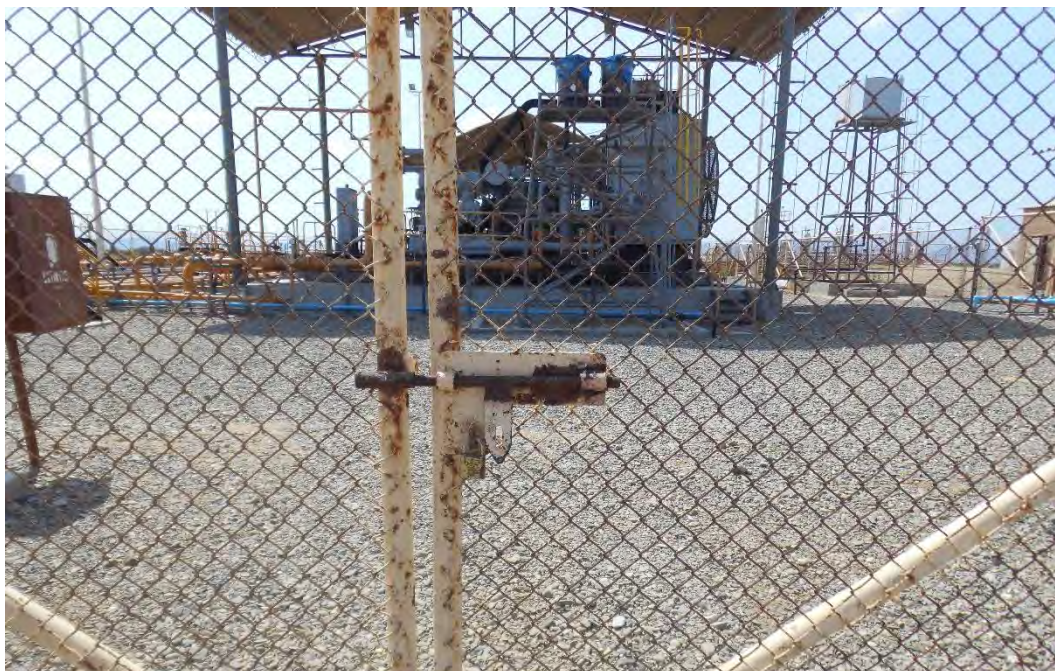
Fotografía 1. Estación de Compresión ECA-22 (Coordenadas WGS84-zona 17S: 479818mE, 9514661mN). Compresor tipo Reciprocantes, capacidad nominal de 4.0 MMPDC. Vista desde cerca de la instalación. Sin indicio de derrame de hidrocarburos ni alteración de suelo.

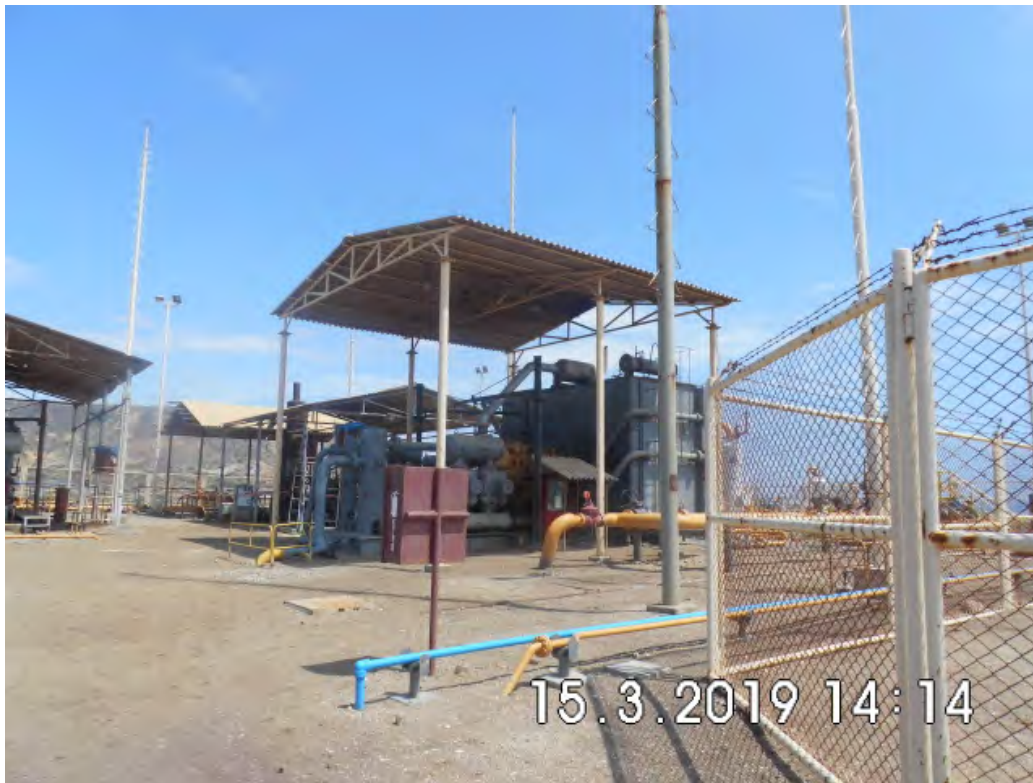
Fotografía 1. Estación de Compresión EPN-30 (Coordenadas WGS84-zona 17S: 472344mE, 9522922mN). Compresor con 5 Reciprocantes y 3 tornillos, capacidad nominal de 10.0 MMPDC. Vista desde cerca de la instalación. Sin indicio de derrame de hidrocarburos ni alteración de suelo.

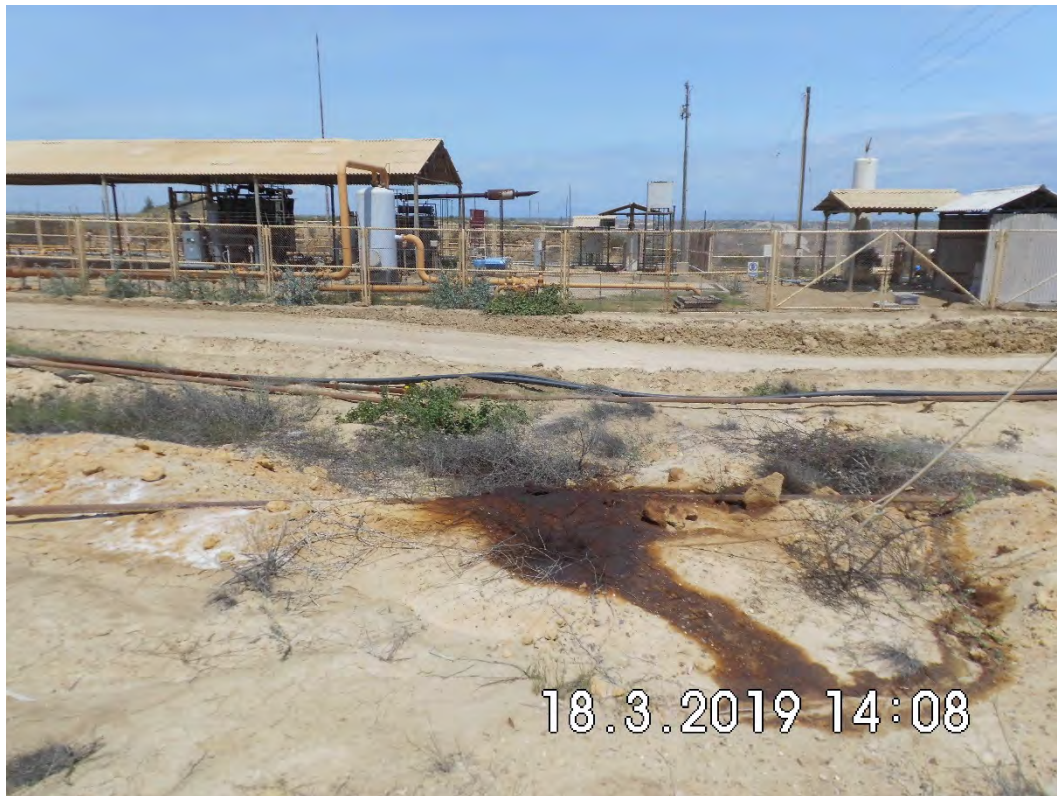
Fotografía 1. Estación de Compresión ETA-27 (Coordenadas WGS84-zona 17S: 473710mE, 9526024mN). Compresor de tipo Reciprocante, capacidad nominal de 2.5 MMPDC. Vista desde cerca de la instalación. Con indicio de derrame de hidrocarburos en la zona próxima a la estación, cerca del sistema de tubería.

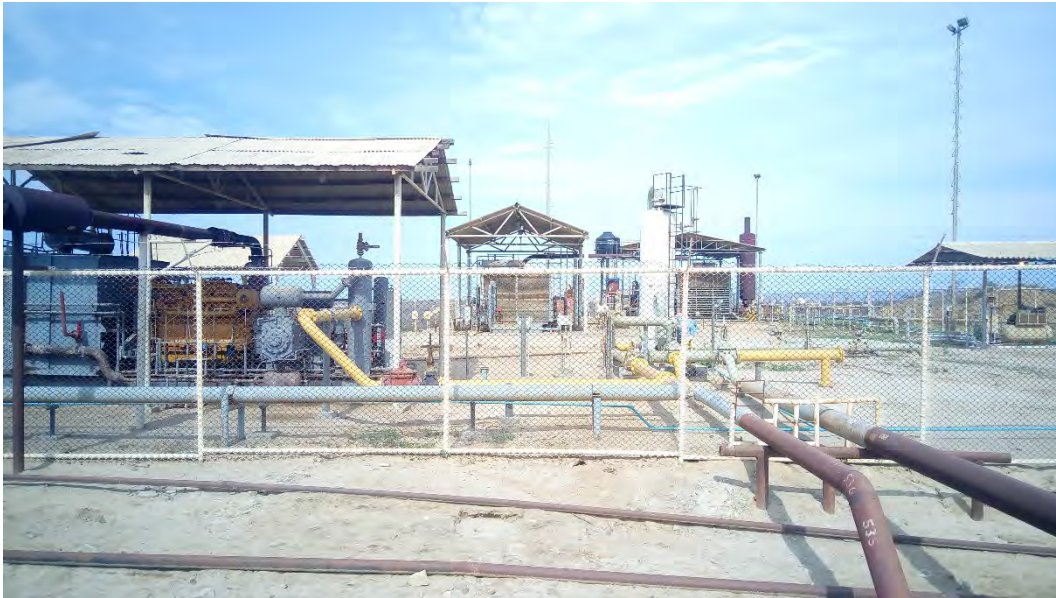
Fotografía 1. Estación de Compresión ETA-28 (Coordenadas WGS84-zona 17S: 477350mE, 9526238mN). Compresor de tipo Reciprocante, capacidad nominal de 3.5 MMPDC. Vista desde cerca de la instalación. Sin indicio de derrame de hidrocarburos ni alteración de suelo.

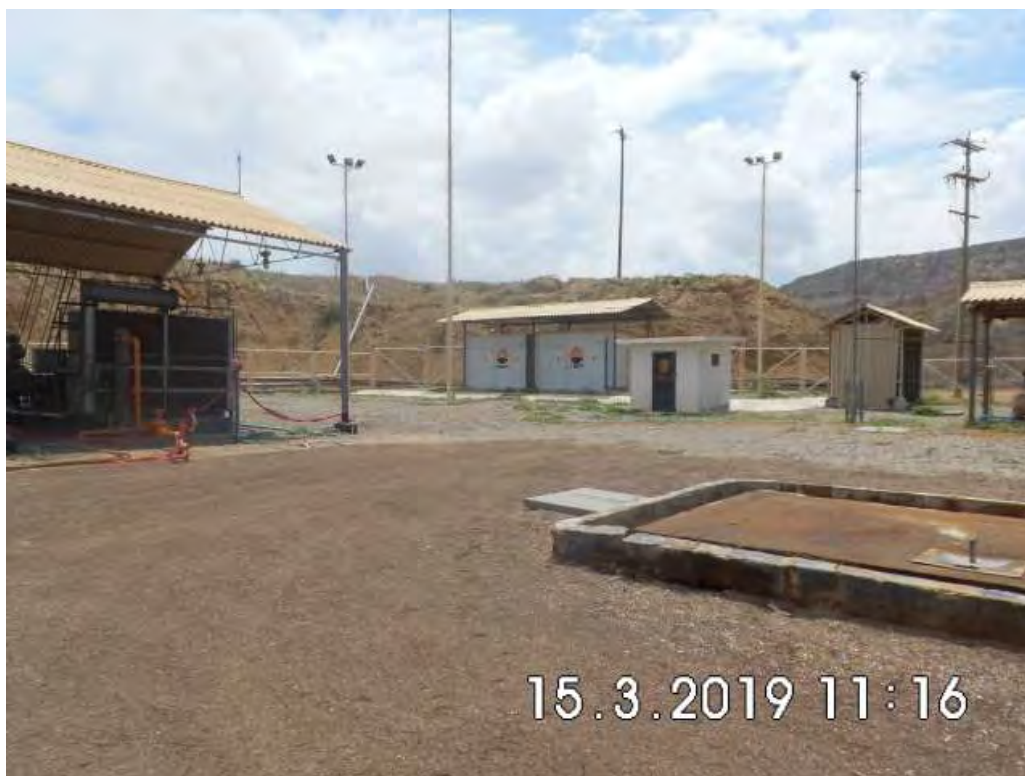
Fotografía 1. Estación de Compresión ETA-29 (Coordenadas WGS84-zona 17S: 474153mE, 9523339mN). Compresor de tipo Reciprocante, capacidad nominal de 2.0 MMPDC. Vista desde cerca de la instalación. Sin indicio de derrame de hidrocarburos ni alteración de suelo.

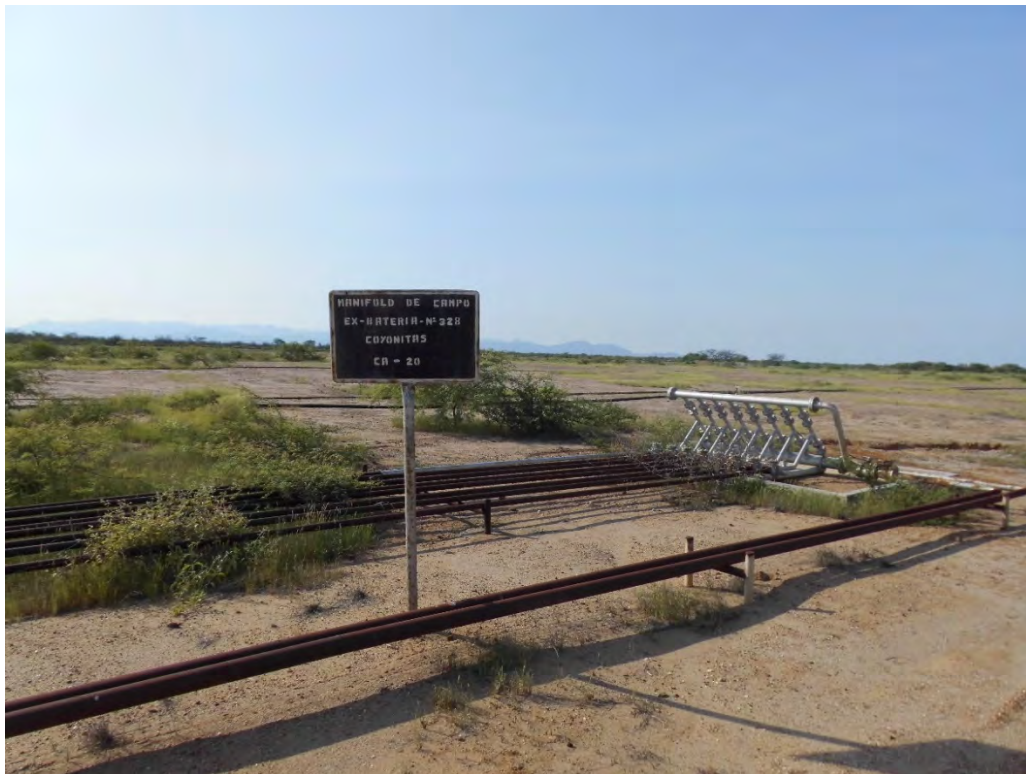
Fotografía 1. Manifold de Campo MC-20.01 (Coordenadas WGS84-zona 17S: 484922mE, 9514741mN), número de entradas de pozos: 8 líneas, líneas de 3" de diámetro y superficie de 20m². Vista desde cerca del manifold de campo. Sin indicio de derrame de hidrocarburos ni alteración de suelo.

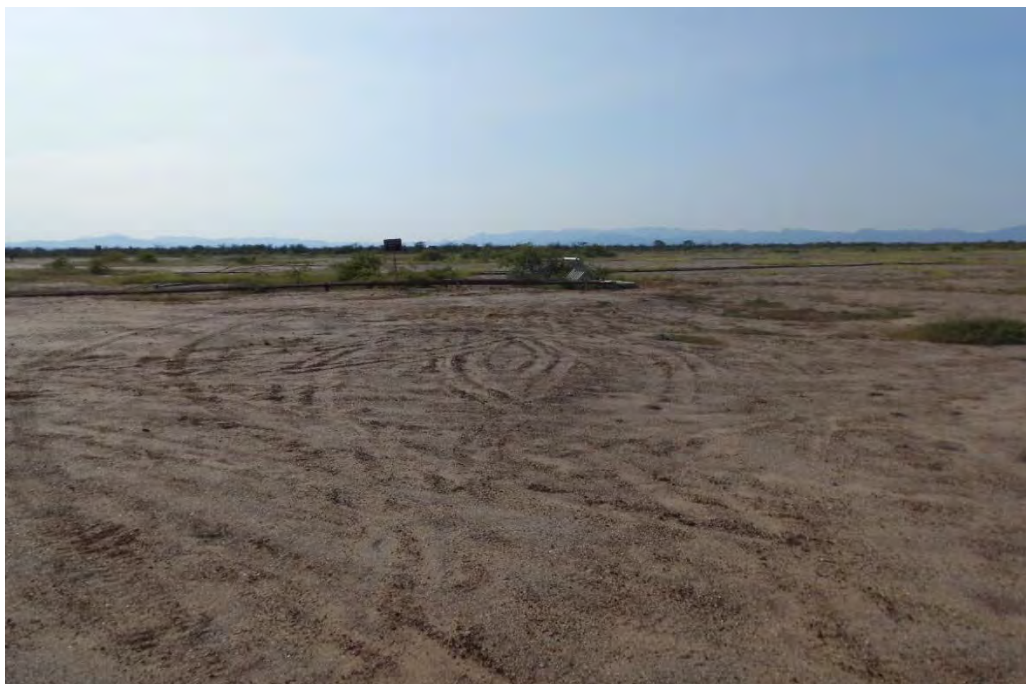
Fotografía 2. Manifold de Campo MC-20.01. Vista panorámica del manifold de campo. Sin indicio de derrame de hidrocarburos ni alteración de suelo.

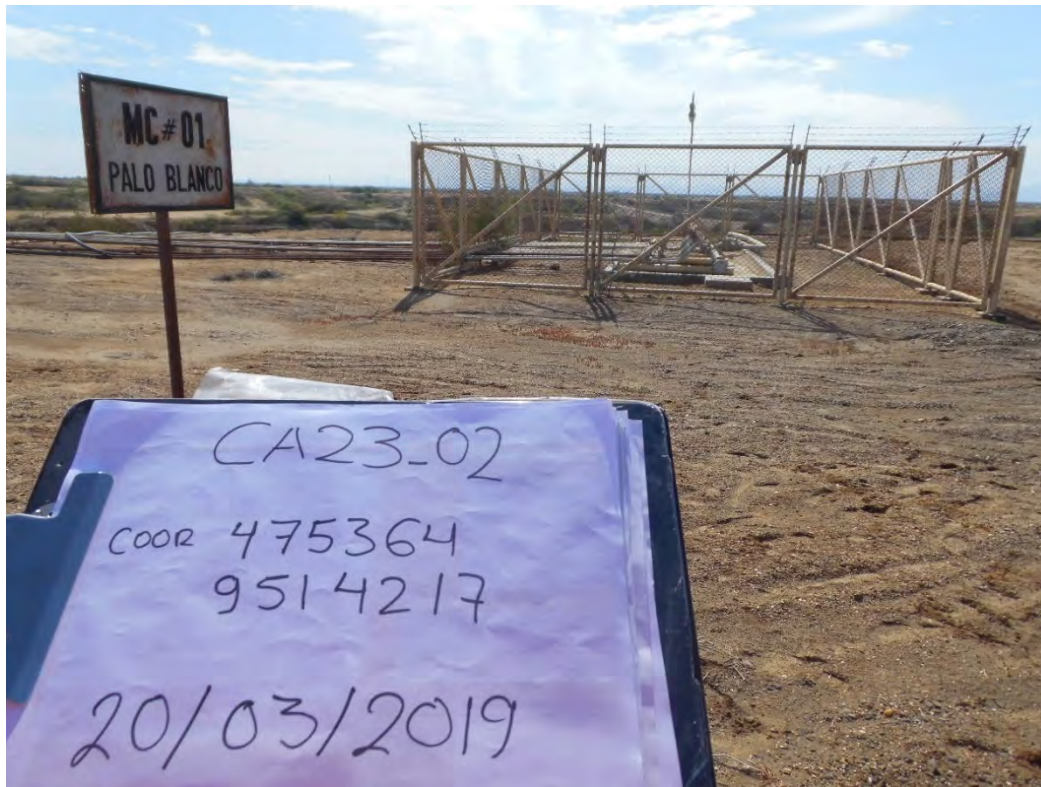
Fotografía 1. Manifold de Campo MC-23.02 (Coordenadas WGS84-zona 17S: 475364mE, 9514217mN), número de entradas de pozos: 18, líneas de 2" de diámetro y superficie de 40m². Vista desde cerca del manifold de campo. Sin indicio de derrame de hidrocarburos ni alteración de suelo.

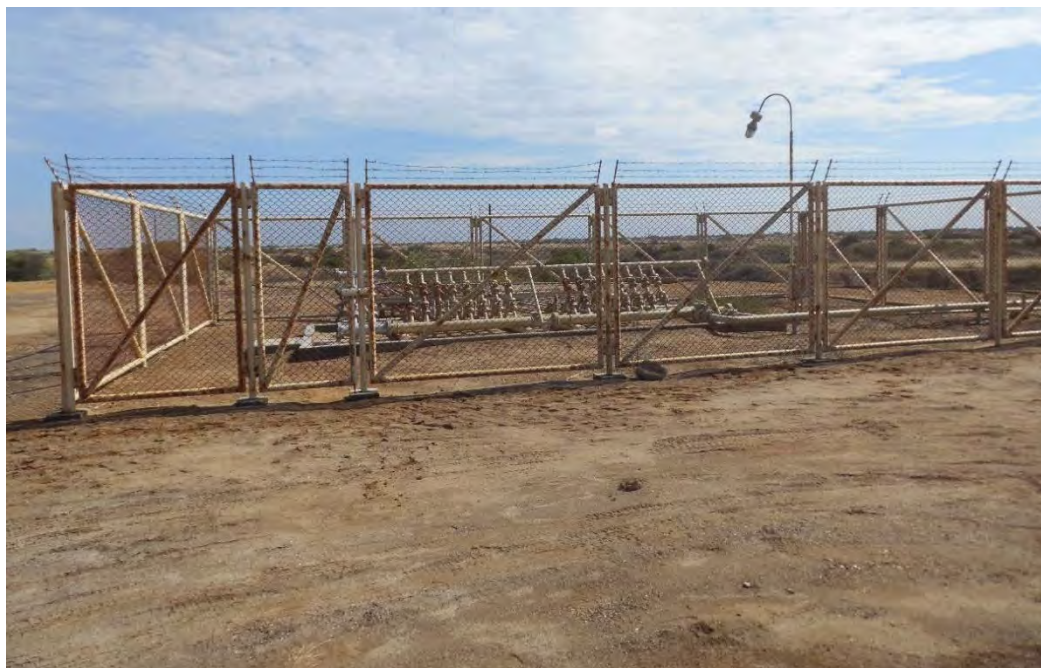
Fotografía 2. Manifold de Campo MC-23.02. Vista panorámica del manifold de campo. Sin indicio de derrame de hidrocarburos ni alteración de suelo.

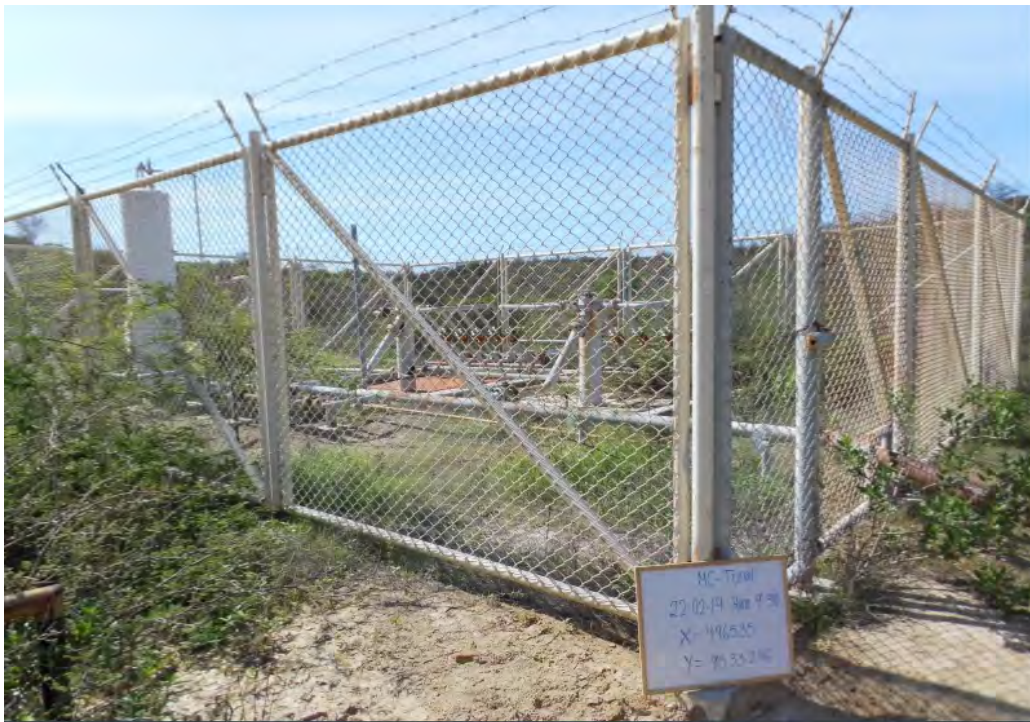
Fotografía 1. Manifold de Campo MC-09TUNAL (Coordenadas WGS84-zona 17S: 496535mE, 9533246mN), número de entradas de pozos: 10 líneas, líneas de 2" de diámetro y superficie de 150m². Vista desde cerca del manifold de campo. Sin indicio de derrame de hidrocarburos ni alteración de suelo.

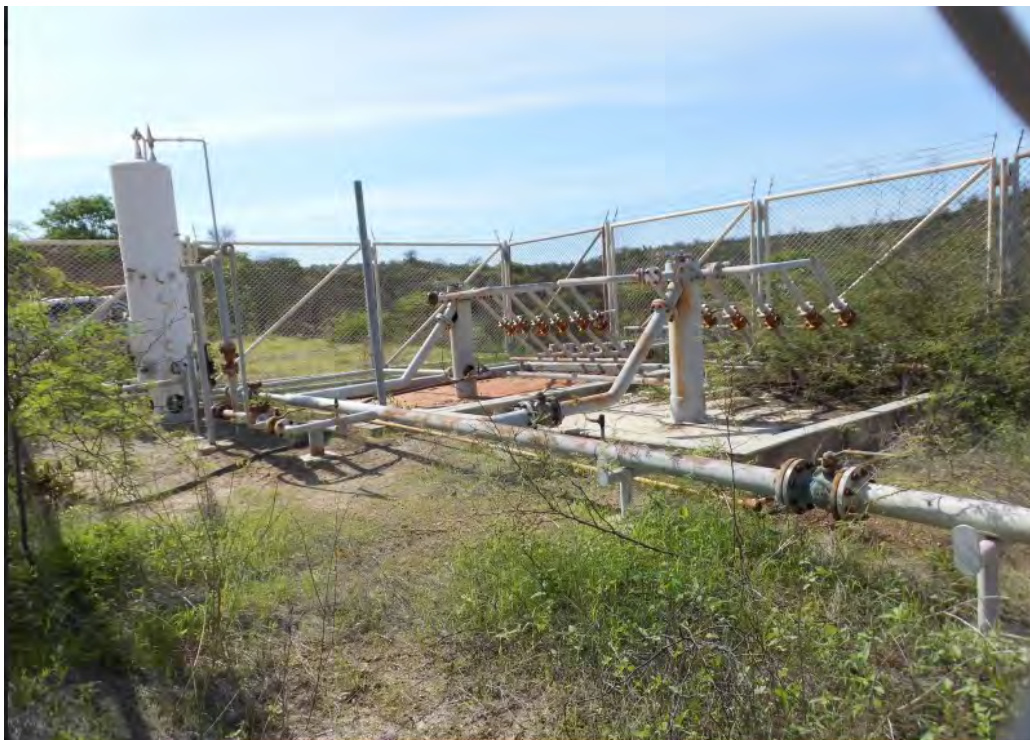
Fotografía 2. Manifold de Campo MC-09TUNAL. Vista panorámica del manifold de campo. Sin indicio de derrame de hidrocarburos ni alteración de suelo.

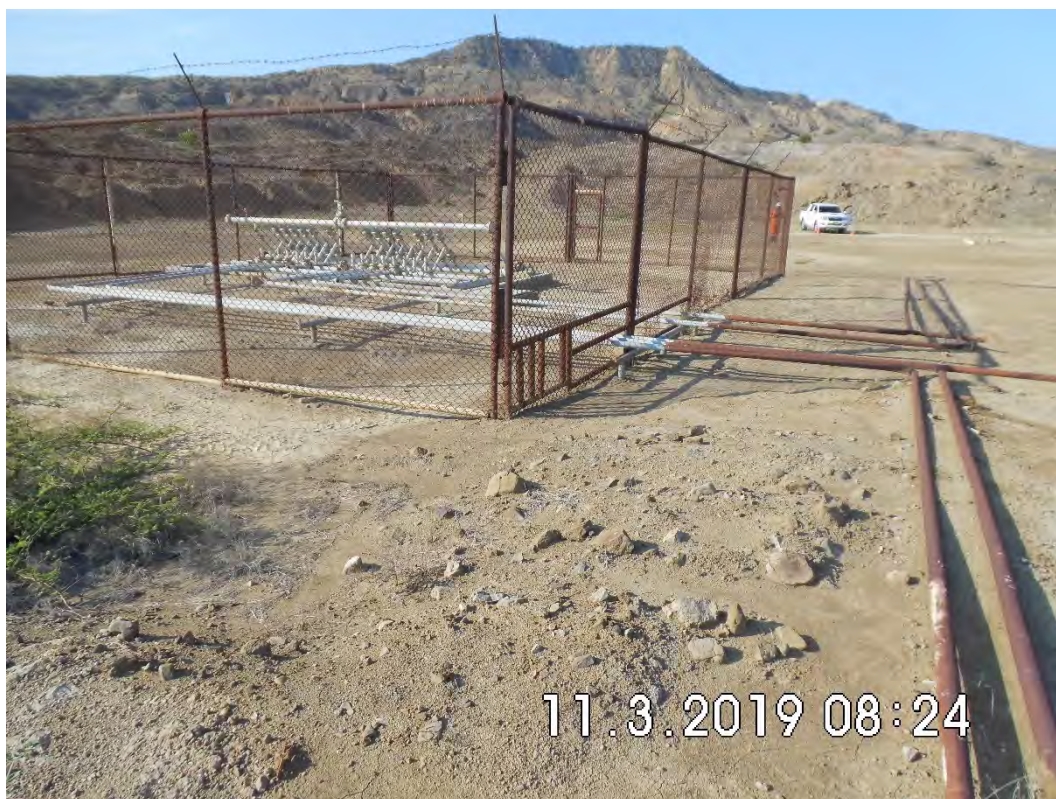
Fotografía 1. Manifold de Campo MC-11.09 (Coordenadas WGS84-zona 17S: 480524mE, 9533569mN), número de entradas de pozos: 5 líneas, líneas de 2" de diámetro y superficie de 25m². Vista desde cerca del manifold de campo. Sin indicio de derrame de hidrocarburos ni alteración de suelo.

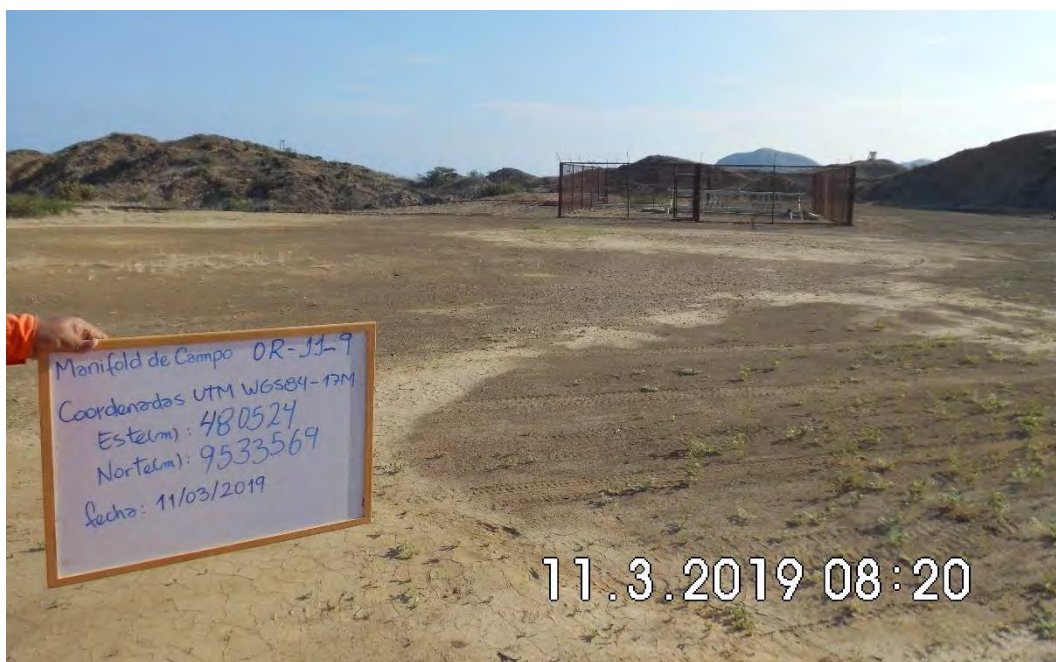
Fotografía 2. Manifold de Campo MC-11.09. Vista panorámica del manifold de campo. Sin indicio de derrame de hidrocarburos ni alteración de suelo.
