ANEXO 8.3

FOTOS VISITA TÉCNICA

Anexo 8.3

Reseña Fotográfica

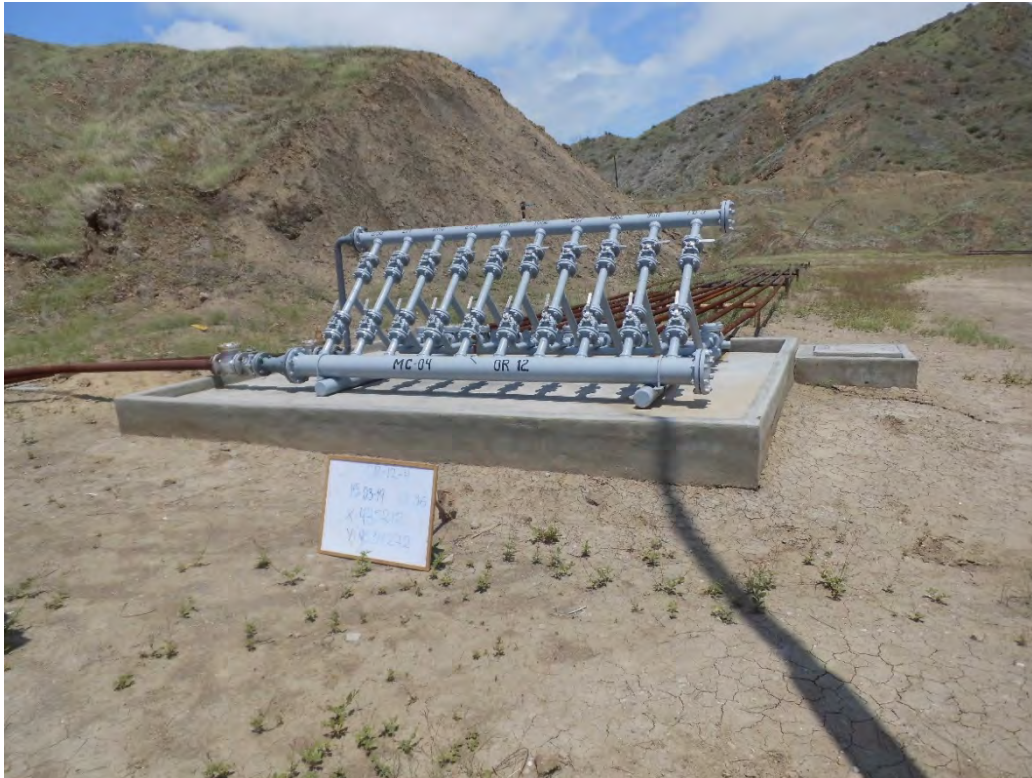
Fotografía 1. Manifold de Campo MC-12.04 (Coordenadas WGS84-zona 17S: 485212mE, 9534272mN), número de entradas de pozos: 10 líneas, líneas de 2" de diámetro y superficie de 24m². Vista desde cerca del manifold de campo. Sin indicio de derrame de hidrocarburos ni alteración de suelo.

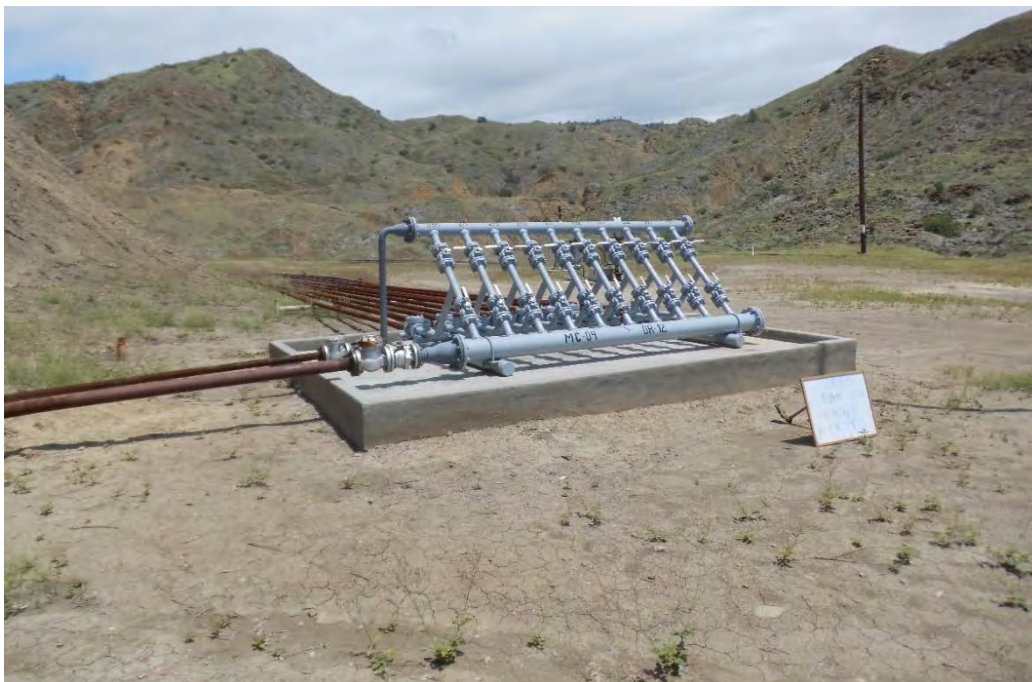
Fotografía 2. Manifold de Campo MC-12.04. Vista panorámica del manifold de campo. Sin indicio de derrame de hidrocarburos ni alteración de suelo.

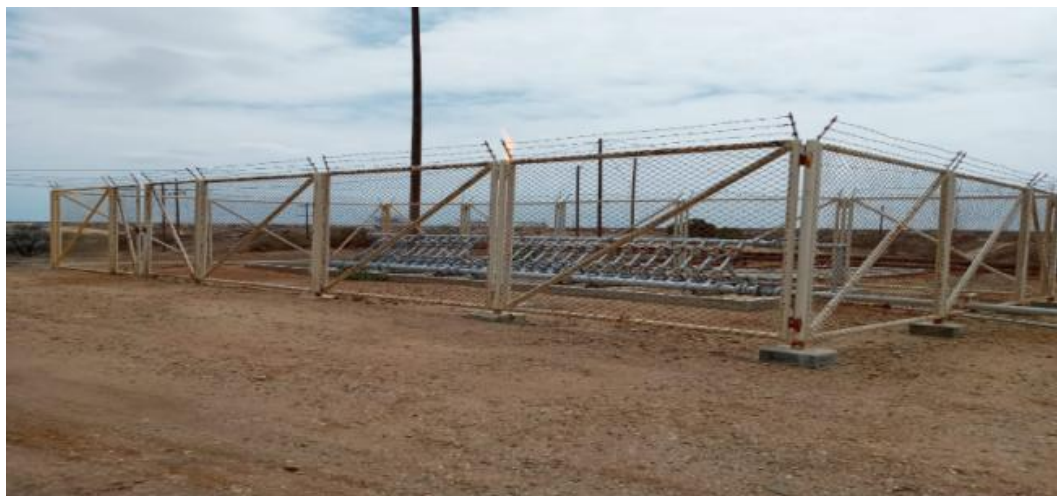
Fotografía 1. Manifold de Campo MC-19.01 (Coordenadas WGS84-zona 17S: 485493mE, 9520371mN). Sin indicios de derrame de hidrocarburos ni alteración en la coloración de suelo.

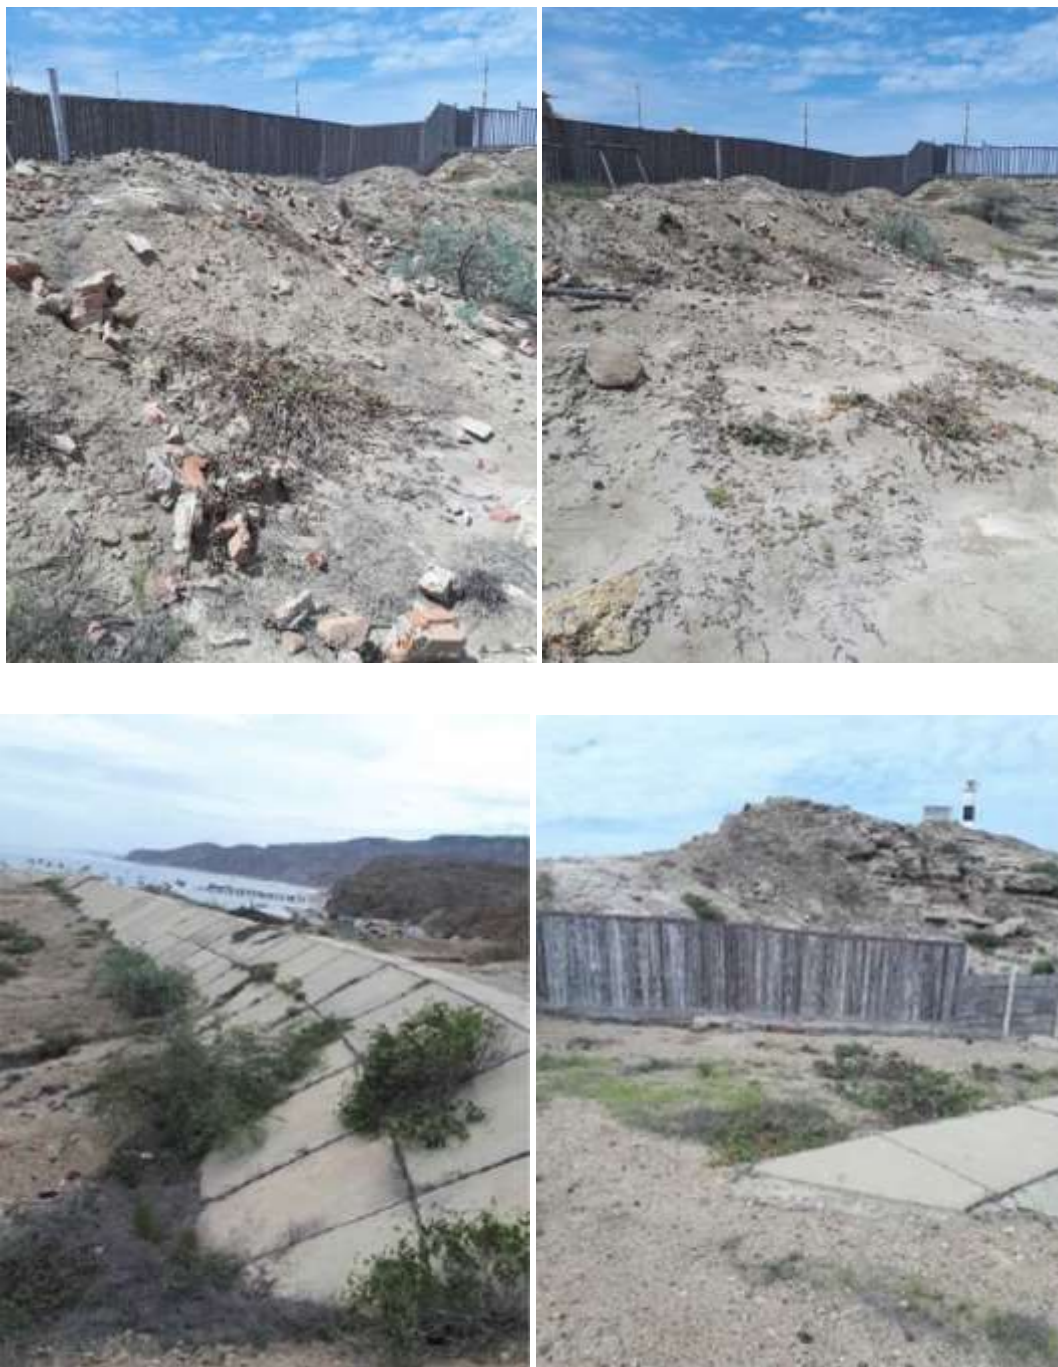
Fotografía 1. Patio de Tanque Cabo Blanco (Coordenadas WGS84-zona 17S: 473663mE, 9530066mN). Vista desde cerca de la instalación.

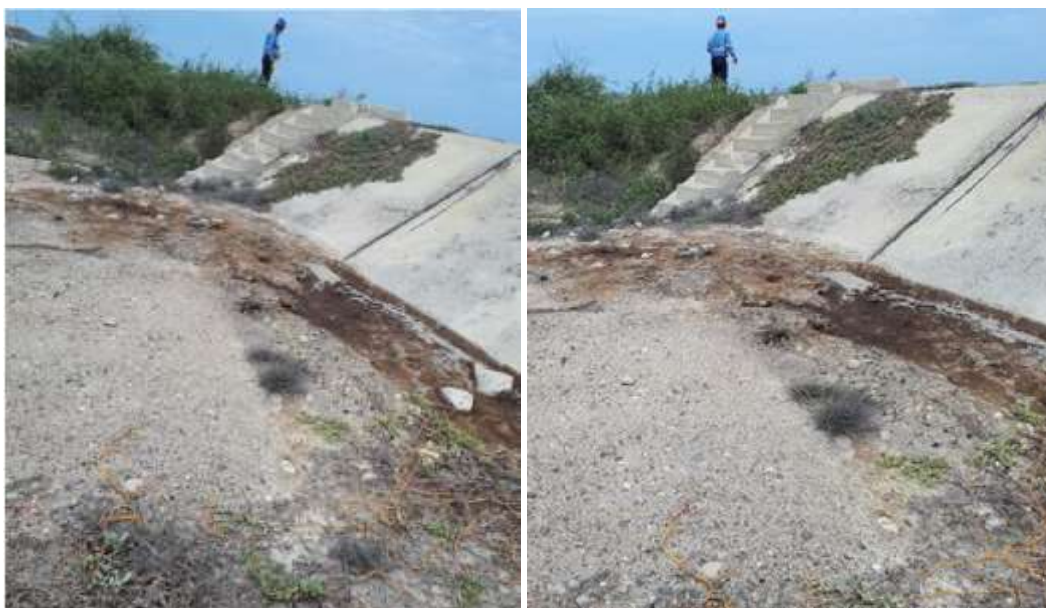
Fotografía 2. Indicio de afectación de hidrocarburos en el cuadrante norte del Patio de Tanque.

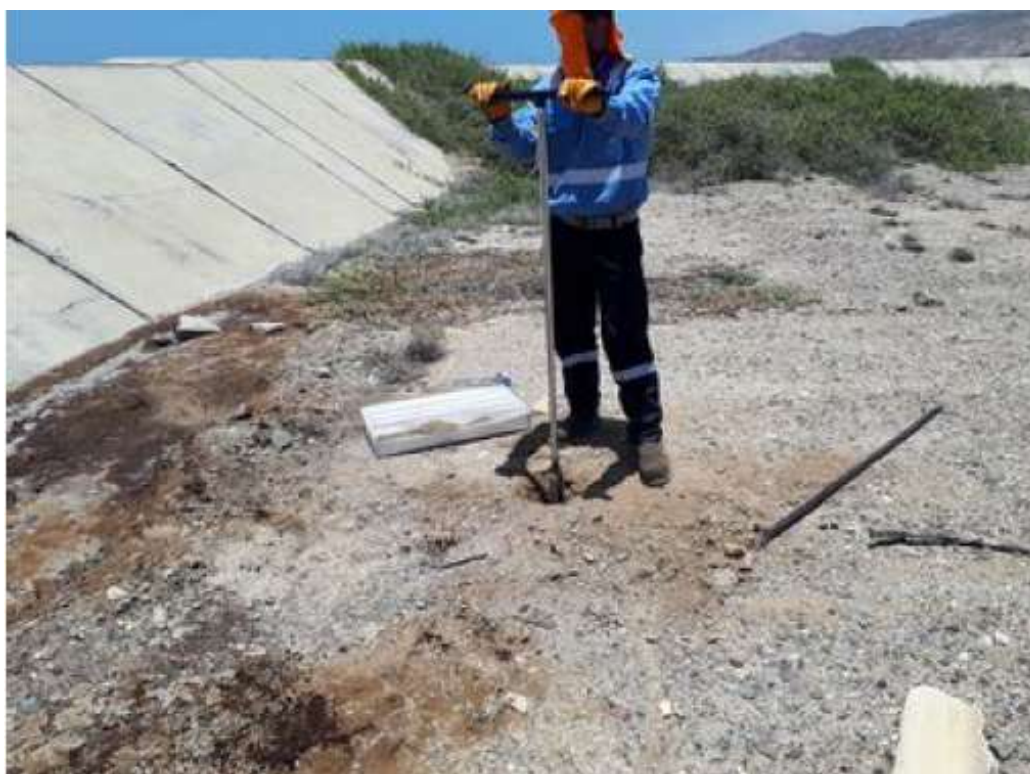
Fotografía 3. Muestreos de identificación a profundidades de 0-40 cm.

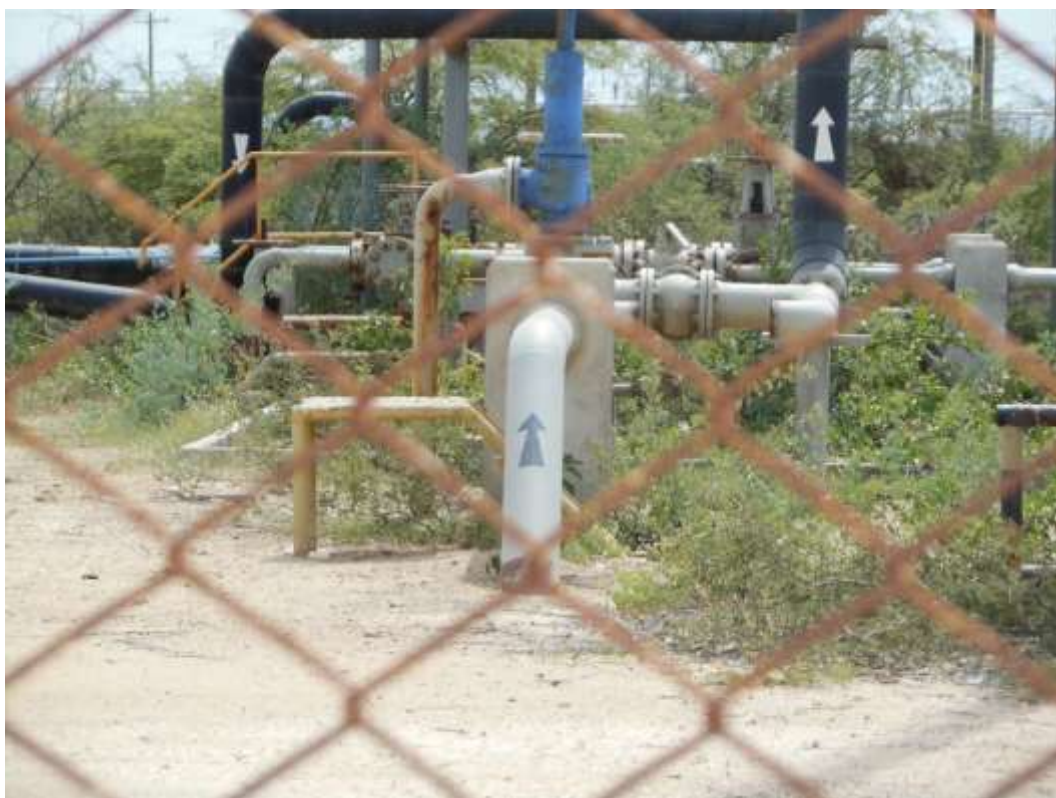
Fotografía 3. Acueducto progresivo final. Instalación final PIAS Central (Coordenadas de fin WGS84-zona 17S: 481169mE, 9528545mN), línea de 4" de diámetro. Vista desde cerca. Sin indicio de derrame de hidrocarburos ni alteración de suelo.

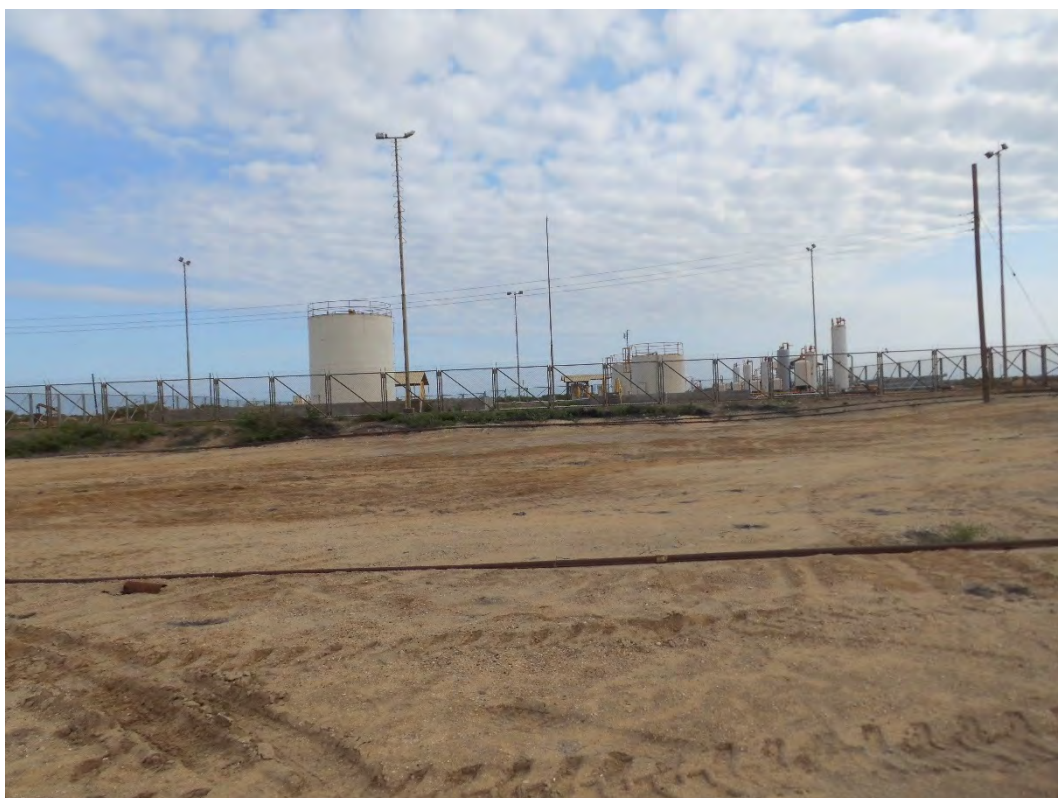
Fotografía 2. Vista panorámica de la batería CA-20. Sin indicio de derrame de hidrocarburos ni alteración de suelo.

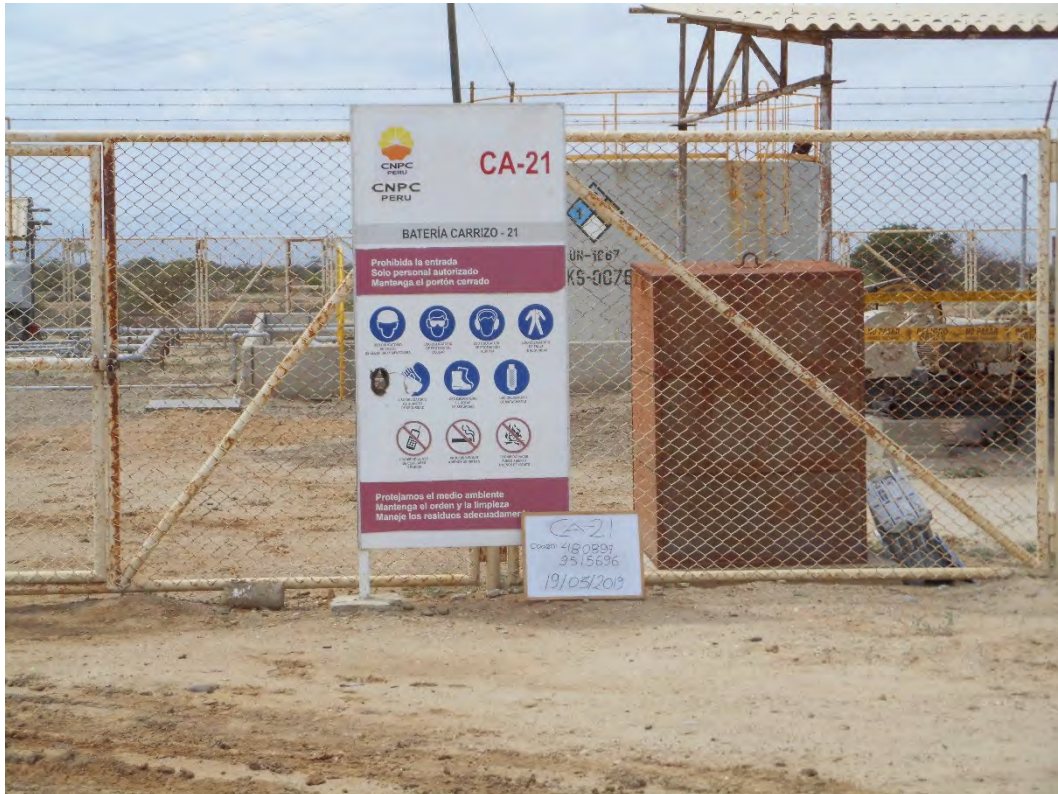
Fotografía 1. Bateria CA-21 (Coordenadas WGS84-zona 17S: 480897mE, 9515696mN). Sin indicio de derrame de hidrocarburos ni alteración de suelo.

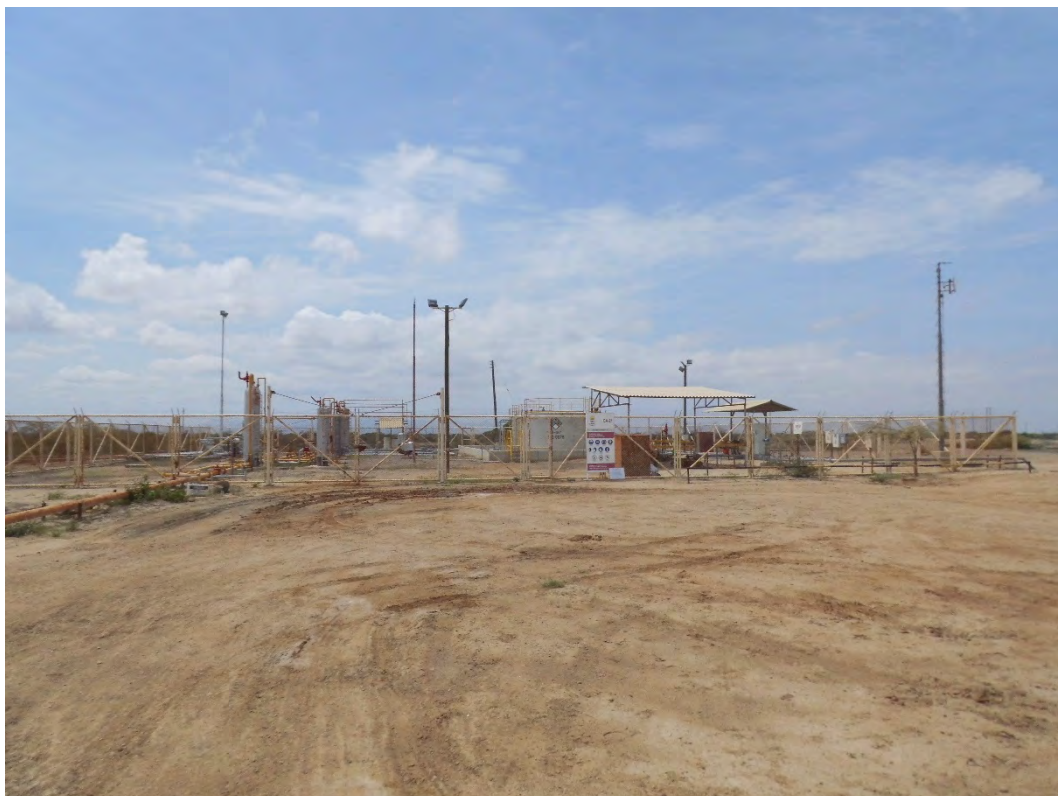
Fotografía 2. Vista panorámica de la batería CA-21. Sin indicio de derrame de hidrocarburos ni alteración de suelo.

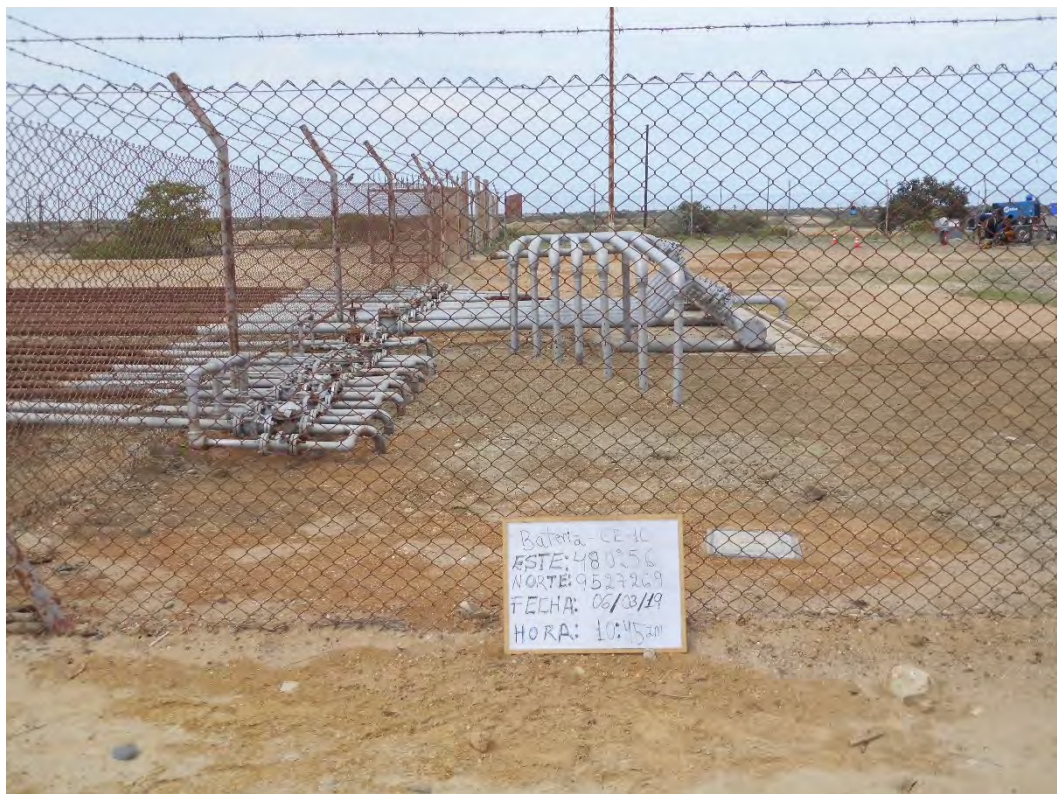
Fotografía 1. Batería CE-10 (Coordenadas WGS84-zona 17S: 480256mE, 9527269mN). Sin indicio de derrame de hidrocarburos ni alteración en la coloración del suelo en el sitio.

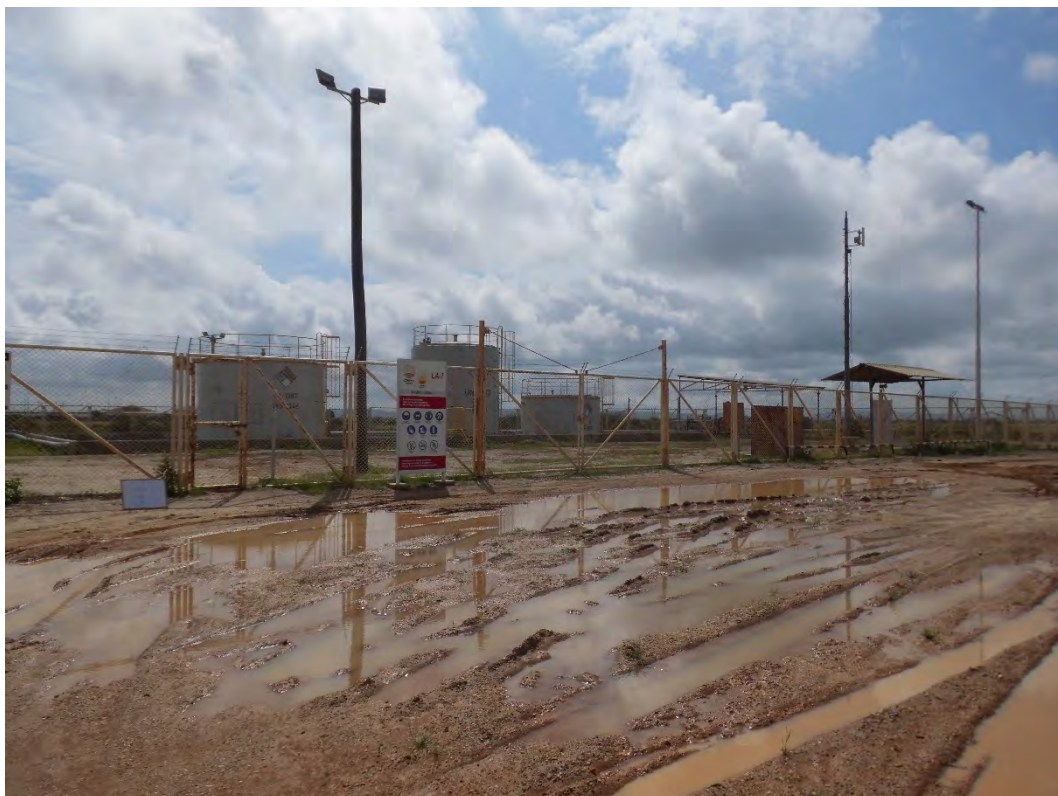
Fotografía 1. Batería LA-07 (Coordenadas WGS84-zona 17S: 489093mE, 9533526mN). Sin indicio de derrame de hidrocarburos ni alteración de suelo.

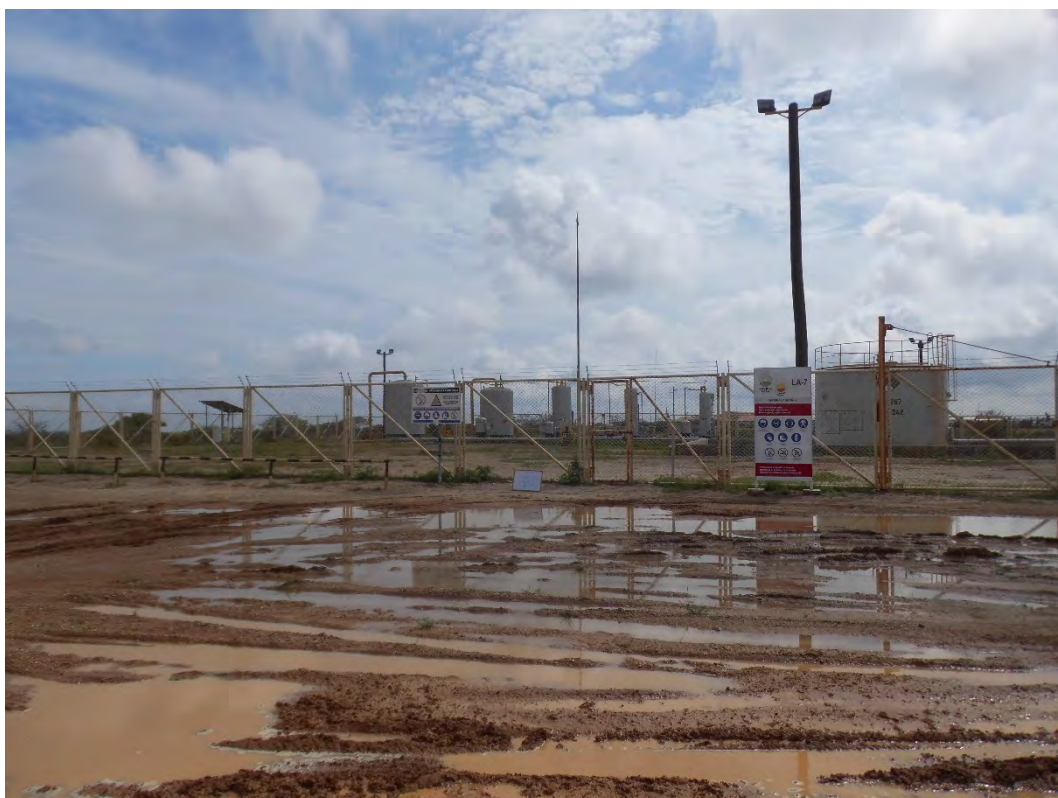
Fotografía 2. Vista panorámica de la batería LA-07. Sin indicio de derrame de hidrocarburos ni alteración de suelo.

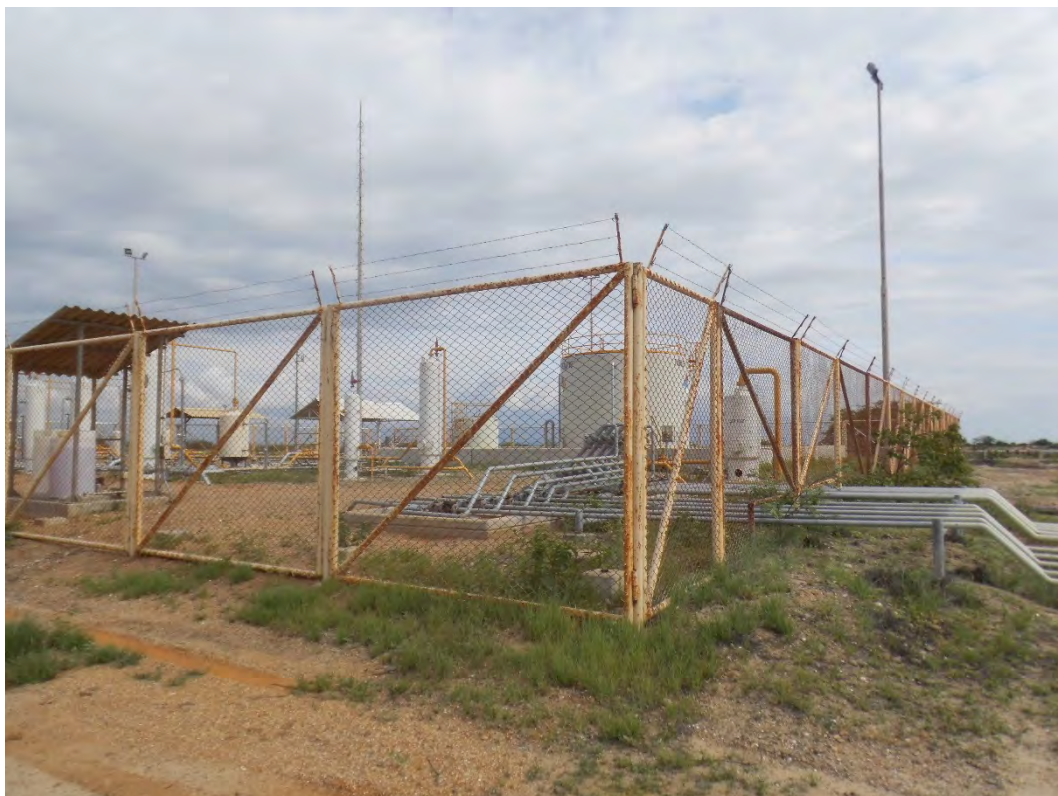
Fotografía 1. Batería LA-08 (Coordenadas WGS84-zona 17S: 485162mE, 9530861mN). Sin indicio de derrame de hidrocarburos ni alteración de suelo.

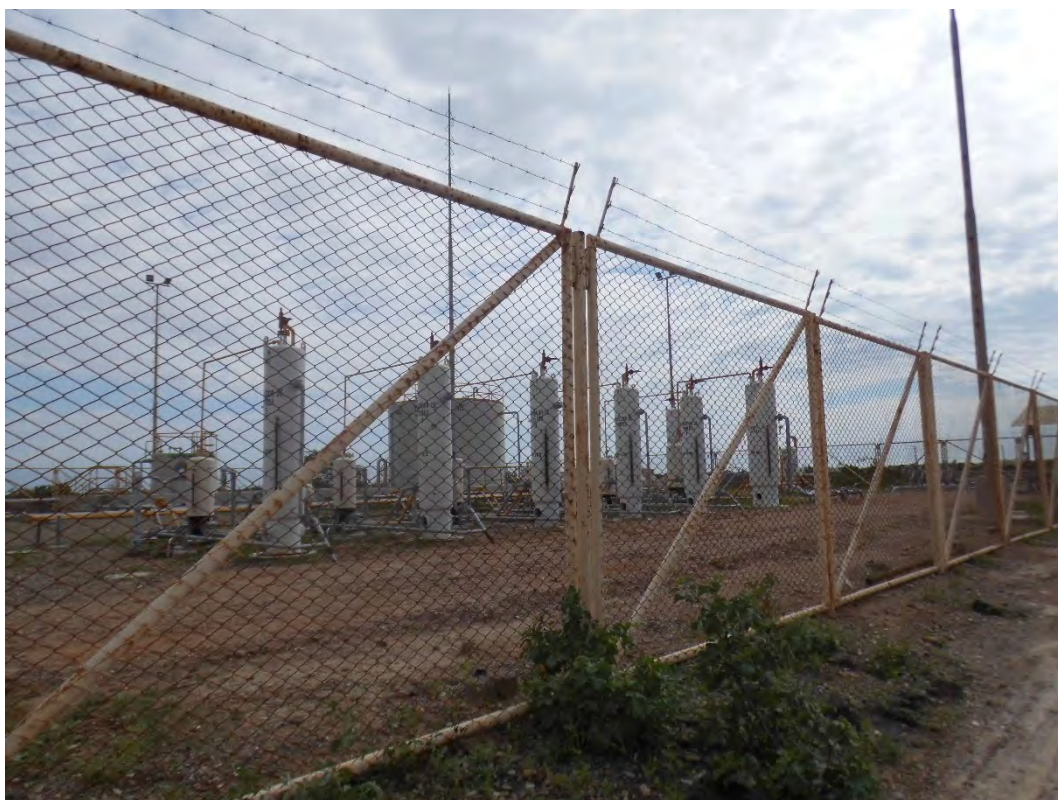
Fotografía 2. Vista panorámica de la batería LA-08. Sin indicio de derrame de hidrocarburos ni alteración de suelo.

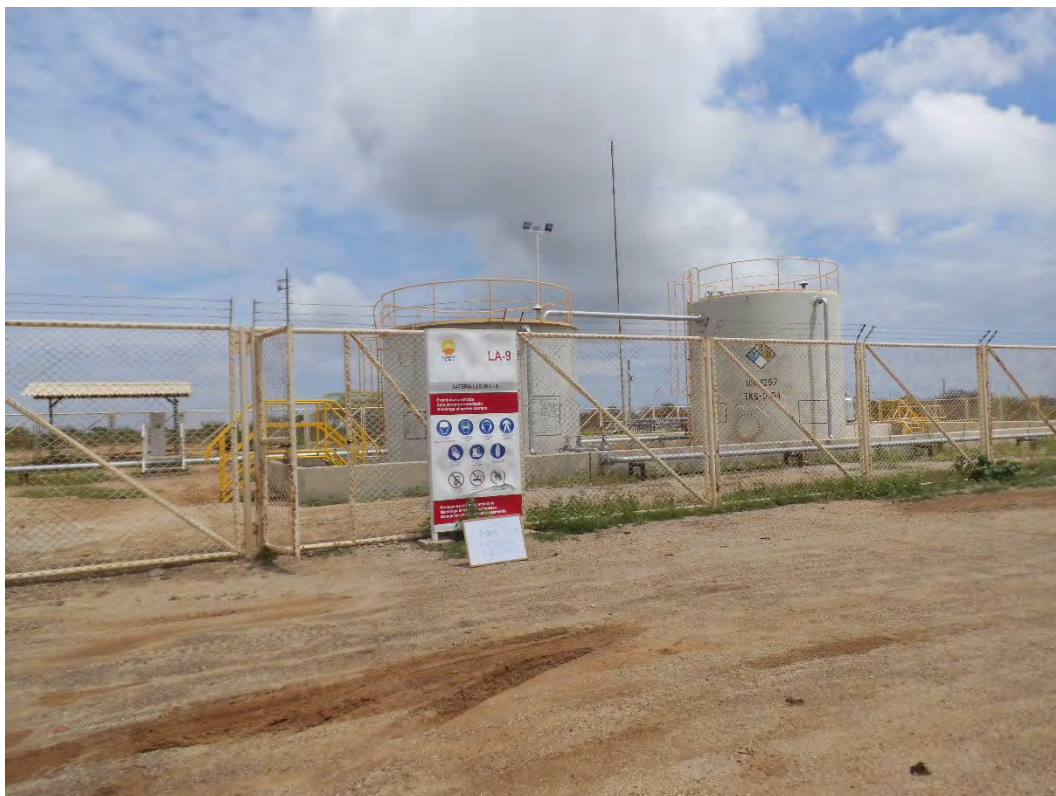
Fotografía 1. Batería LA-09 (Coordenadas WGS84-zona 17S: 489682mE, 9532143mN). Sin indicio de derrame de hidrocarburos ni alteración de suelo.

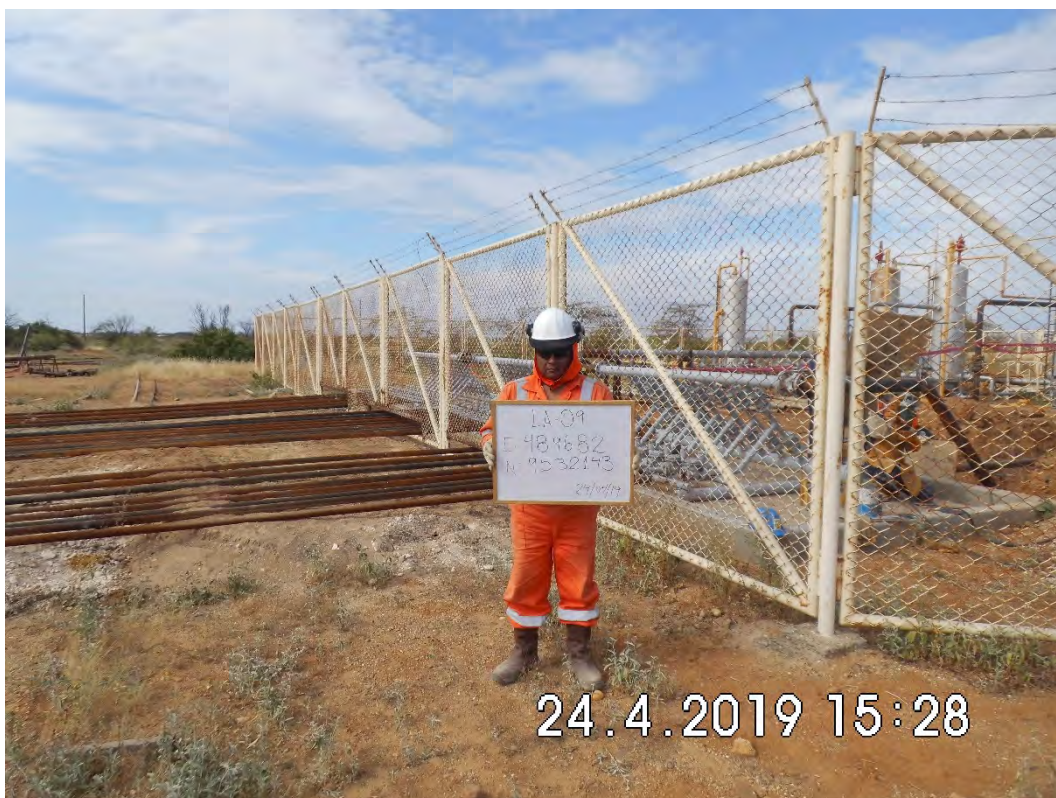
Fotografía 2. Vista panorámica de la batería LA-09. Sin indicio de derrame de hidrocarburos ni alteración de suelo.

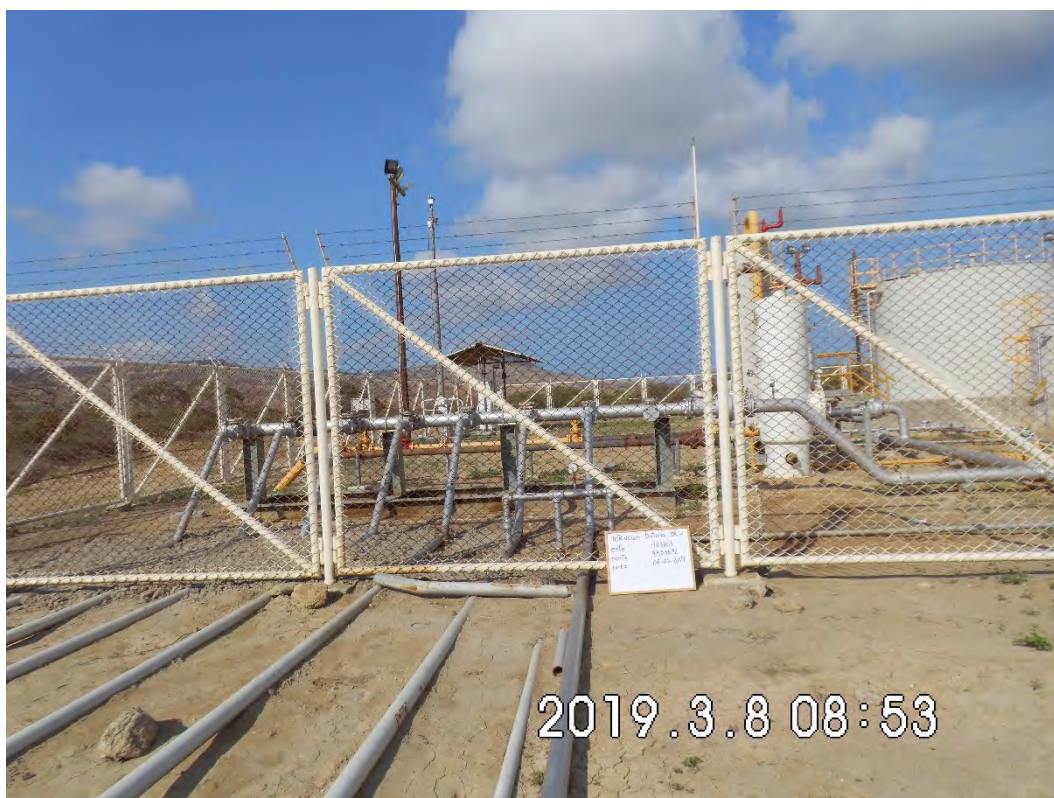
Fotografía 1. Batería OR-12 (Coordenadas WGS84-zona 17S: 483703mE, 9534692mN). Sin indicio de derrame de hidrocarburos ni alteración de suelo.

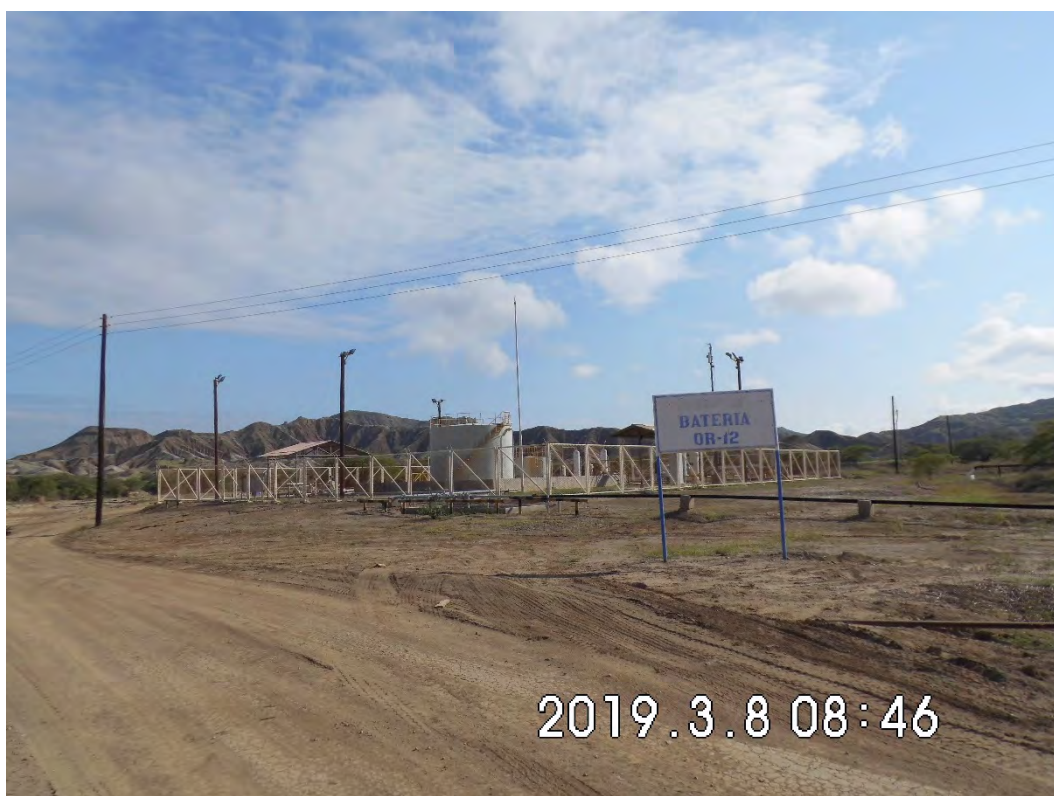
Fotografía 2. Vista panorámica de la batería OR-12. Sin indicio de derrame de hidrocarburos ni alteración de suelo.

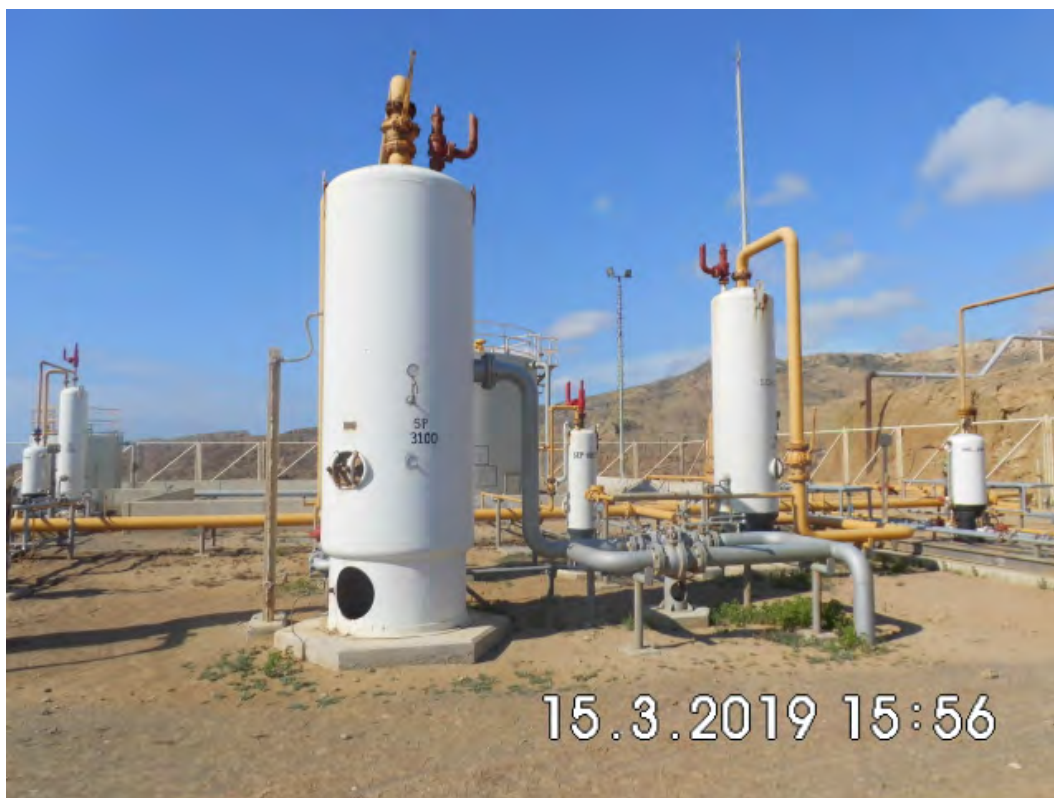
Fotografía 1. Batería PN-31 (Coordenadas WGS84-zona 17S: 471980mE, 9525561mN). Sin indicio de derrame de hidrocarburos ni alteración de suelo.

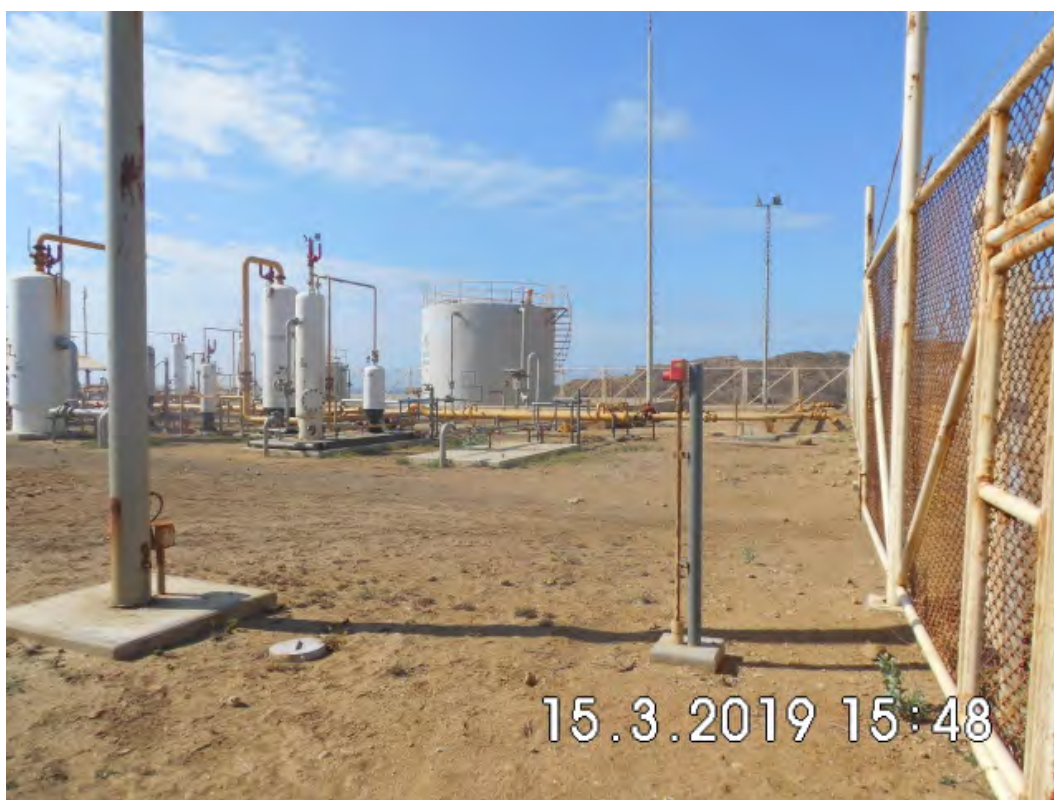
Fotografía 2. Vista de la batería PN-31. Sin indicio de derrame de hidrocarburos ni alteración de suelo.

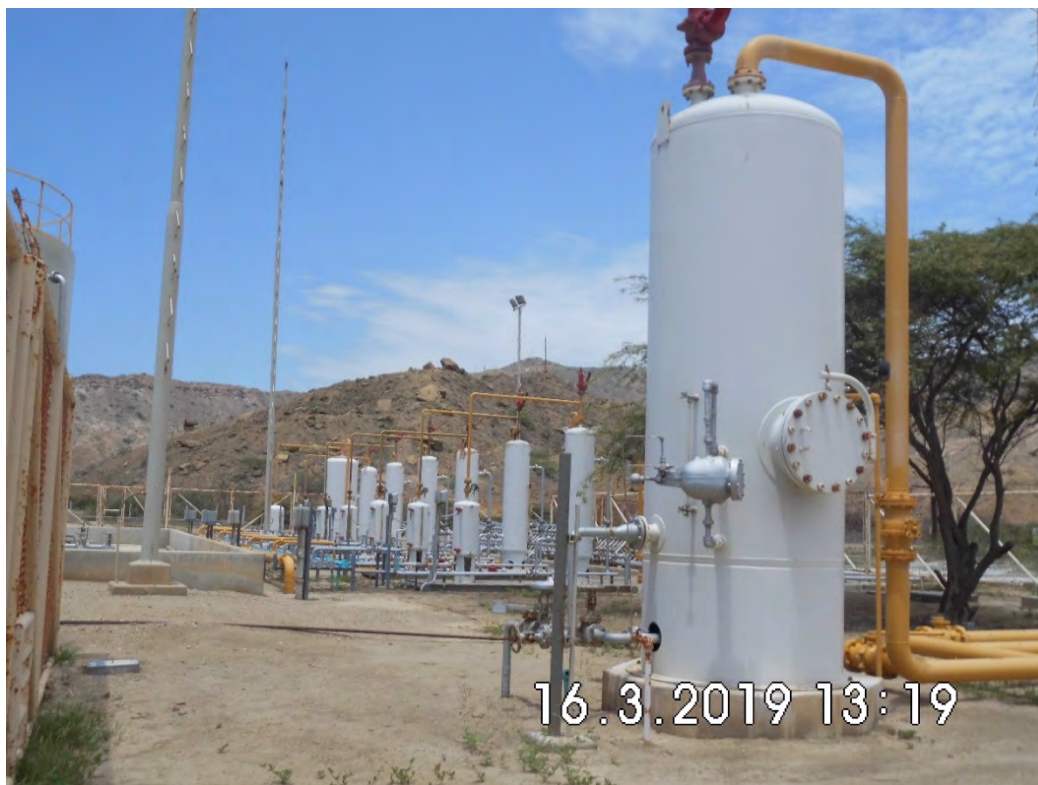
Fotografía 2. Vista de la batería PN-32. Sin indicio de derrame de hidrocarburos ni alteración de suelo.

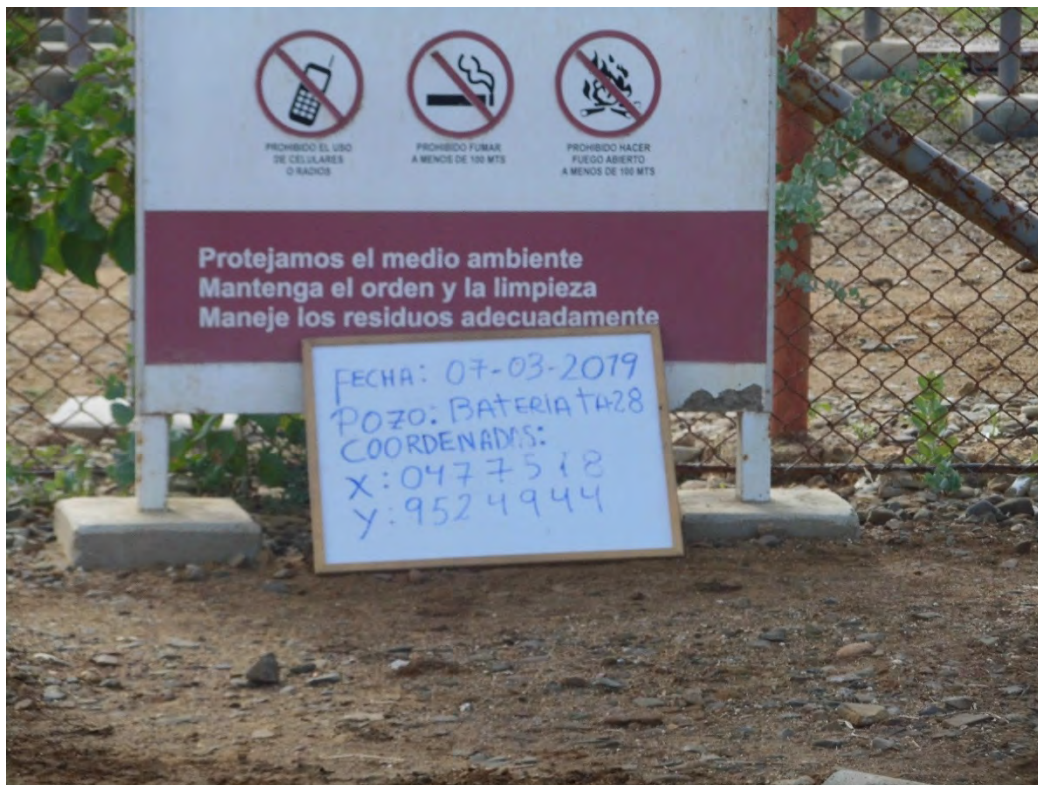
Fotografía 1. Bateria TA-28 (Coordenadas WGS84-zona 17S: 477518mE, 9524944mN). Sin indicio de derrame de hidrocarburos ni alteración de suelo.

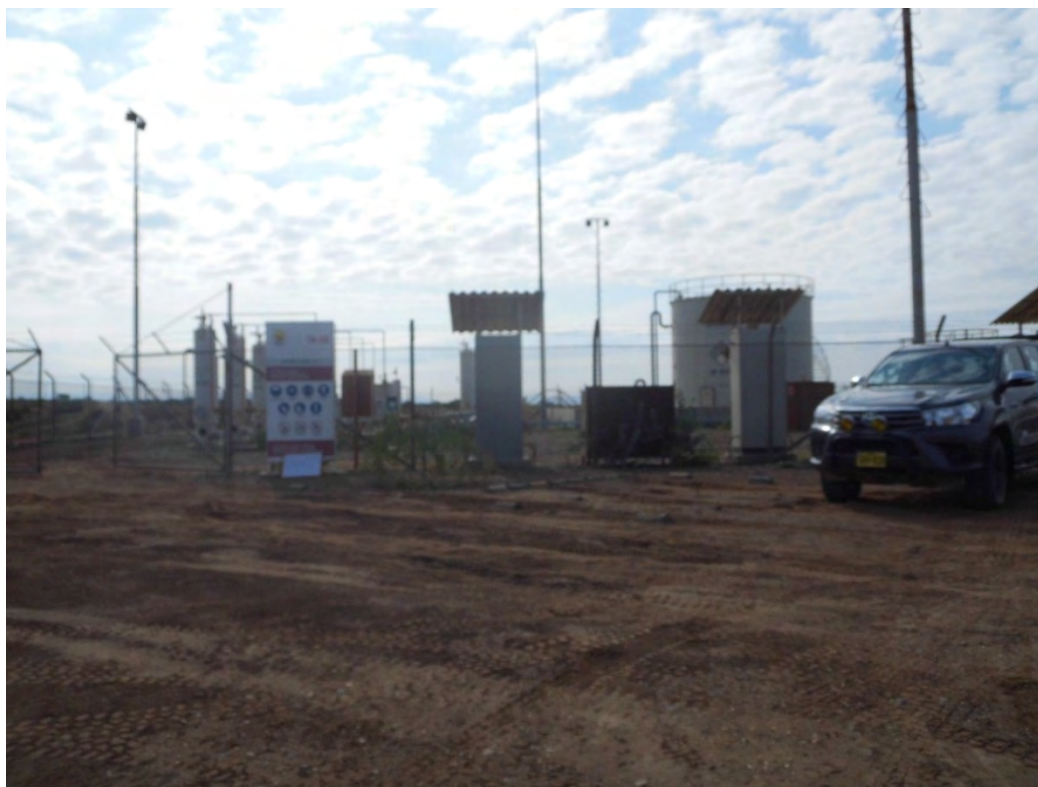
Fotografía 2. Vista de la bateria TA-28. Sin indicio de derrame de hidrocarburos ni alteración de suelo.

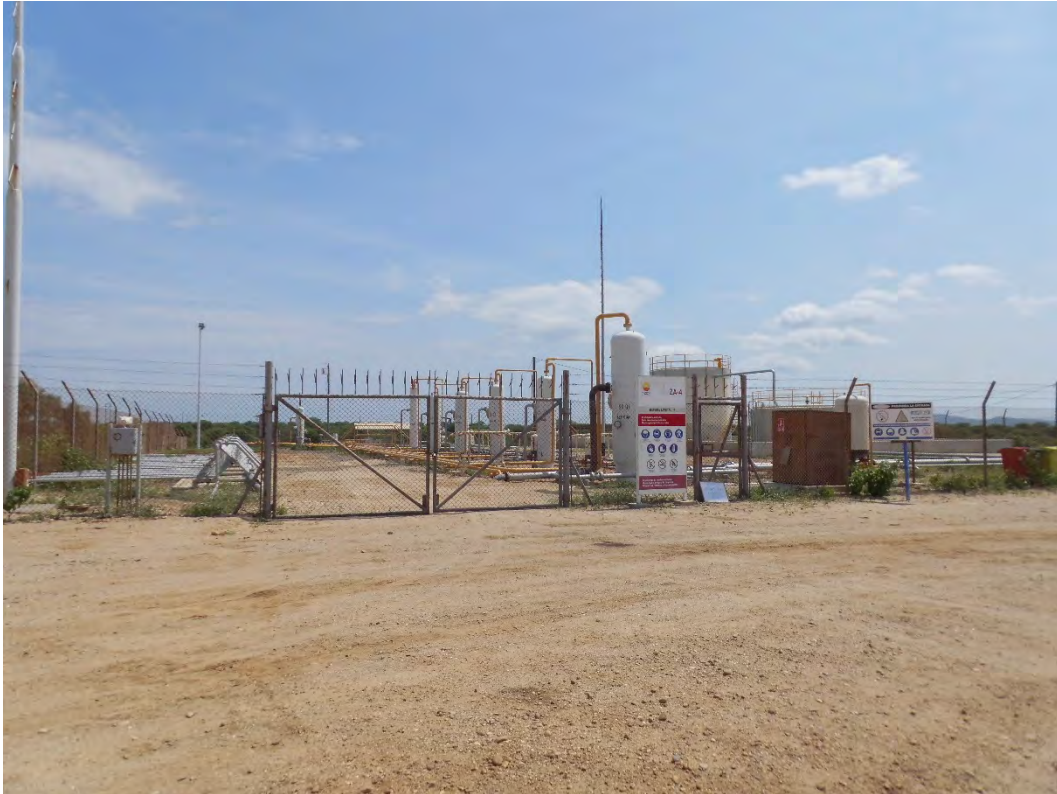
Fotografía 1. Batería ZA-04 (Coordenadas WGS84-zona 17S: 488123mE, 9528093mN).
Vista del componente. Sin indicio de derrame de hidrocarburos.

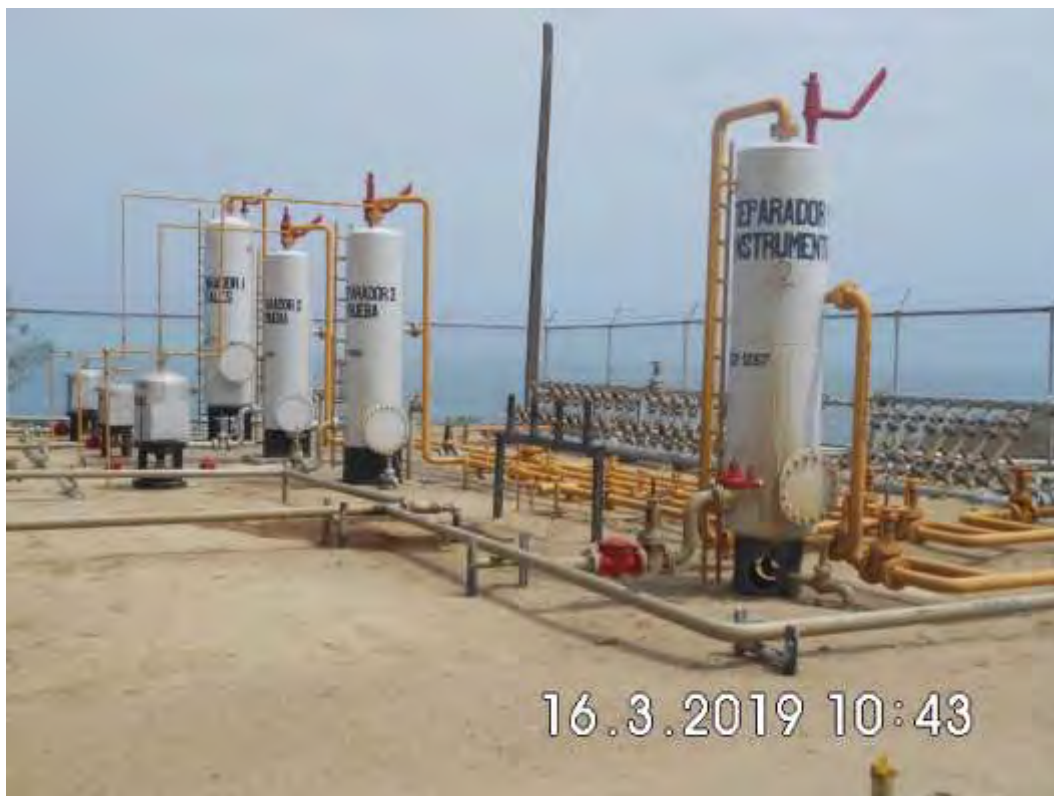
Fotografía 1. Batería PN-33 (Coordenadas WGS84-zona 17S: 474822mE, 9529518mN), zona impregnada en ducto aproximadamente 6m².
