ANEXO 8.3

FOTOS VISITA TÉCNICA

Anexo 8.3

Reseña Fotográfica

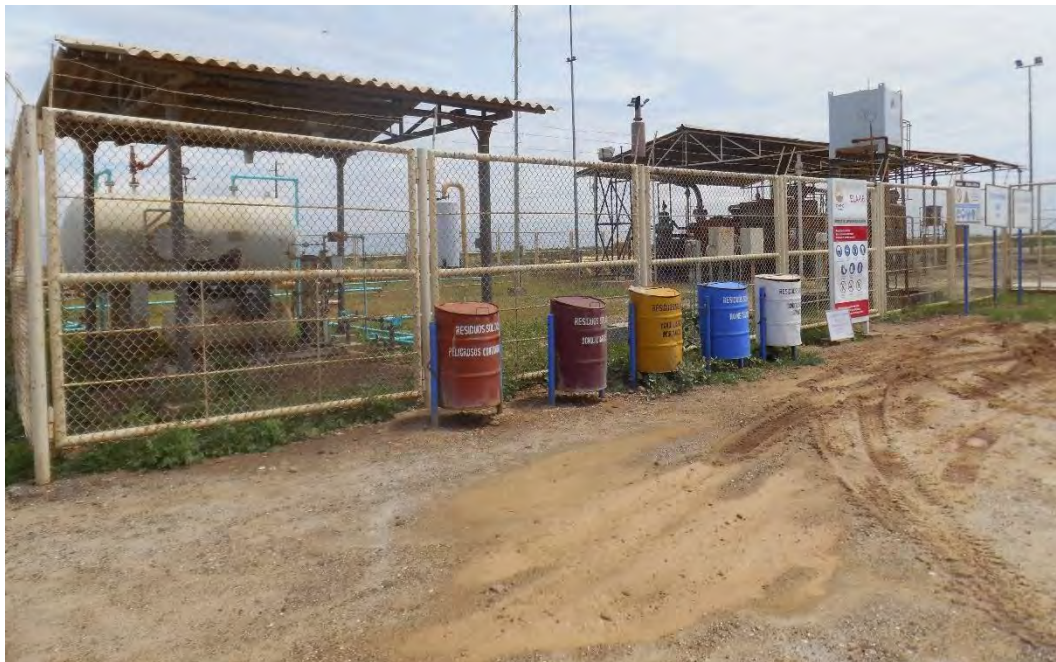
Fotografía 1. Estación de Compresión EAL-06 (Coordenadas WGS84-zona 17S: 486483mE, 9532017mN). Compresor tipo Reciprocantes, capacidad nominal de 2.0 MMPDC. Vista desde cerca de la instalación. Sin indicio de derrame de hidrocarburos ni alteración de suelo.

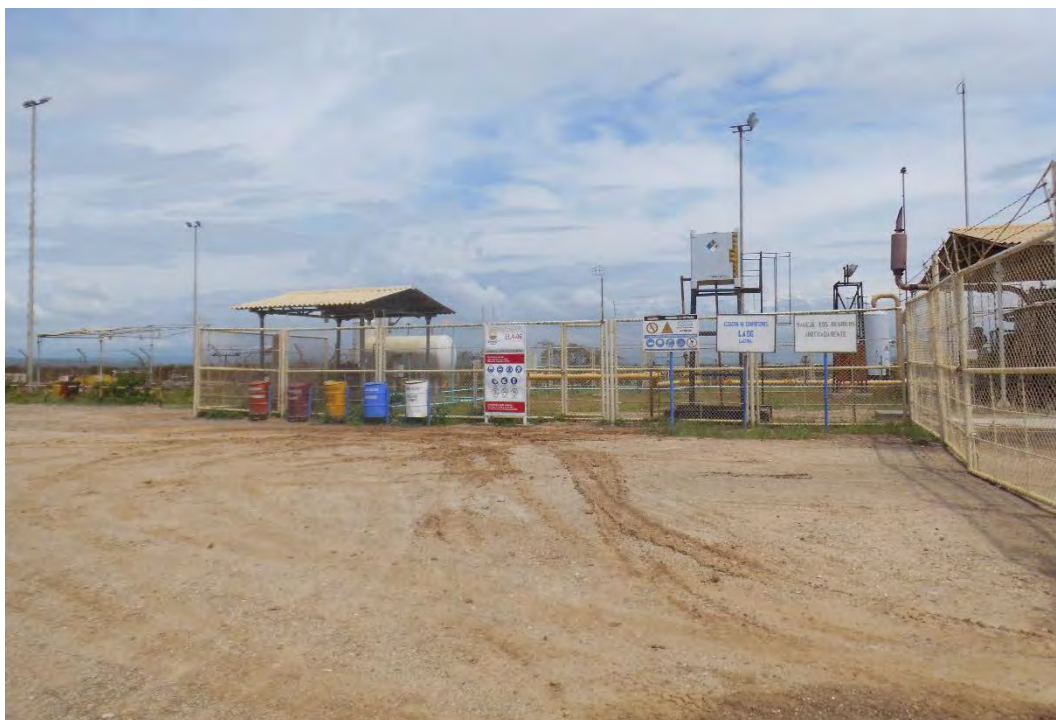
Fotografía 2. Estación de Compresión EAL-06 vista panorámica.

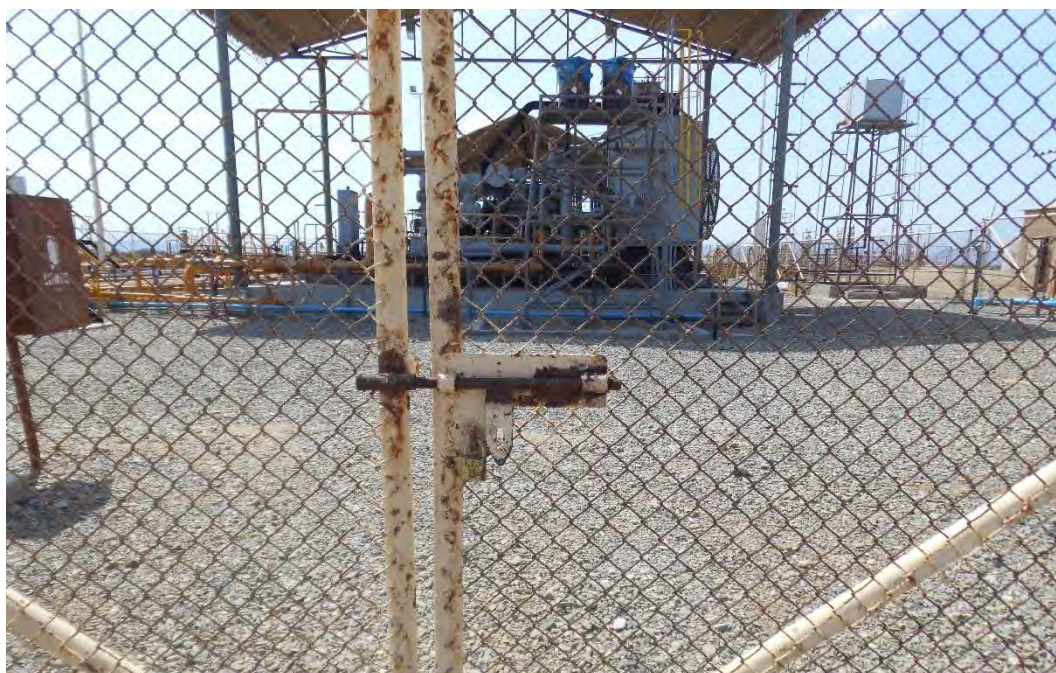
Fotografía 1. Estación de Compresión ECA-22 (Coordenadas WGS84-zona 17S: 479818mE, 9514661mN). Compresor tipo Reciprocantes, capacidad nominal de 4.0 MMPDC. Vista desde cerca de la instalación. Sin indicio de derrame de hidrocarburos ni alteración de suelo.

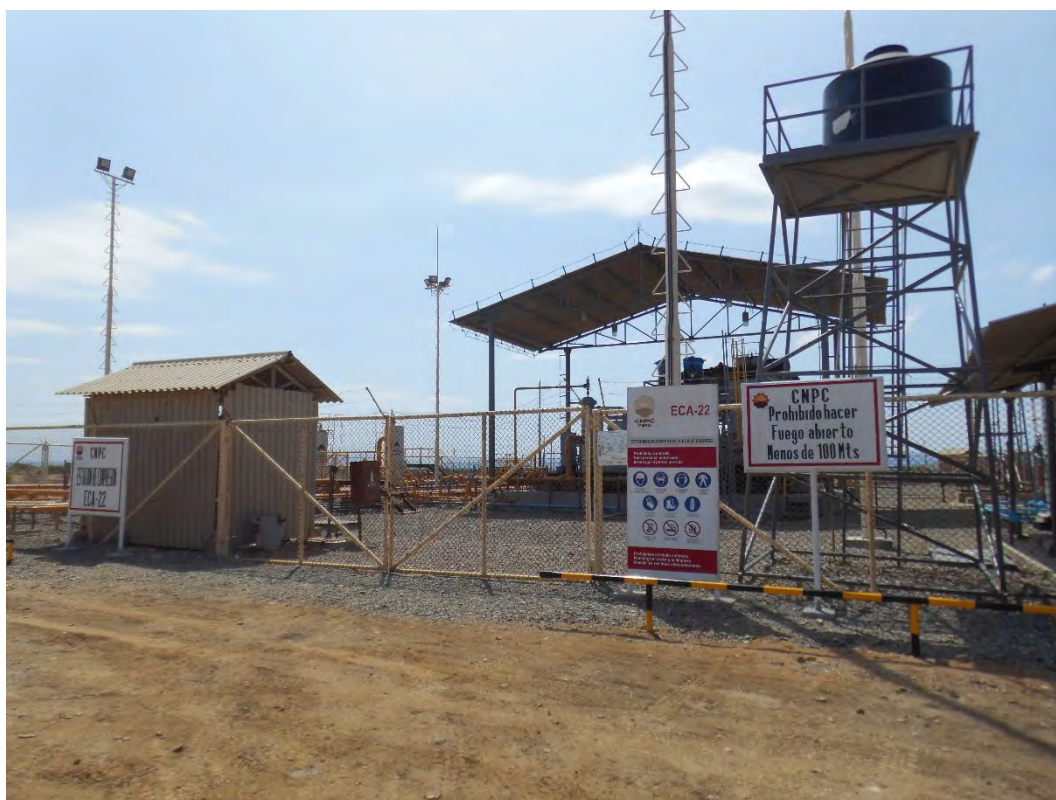
Fotografía 2. Estación de Compresión ECA-22 vista panorámica.

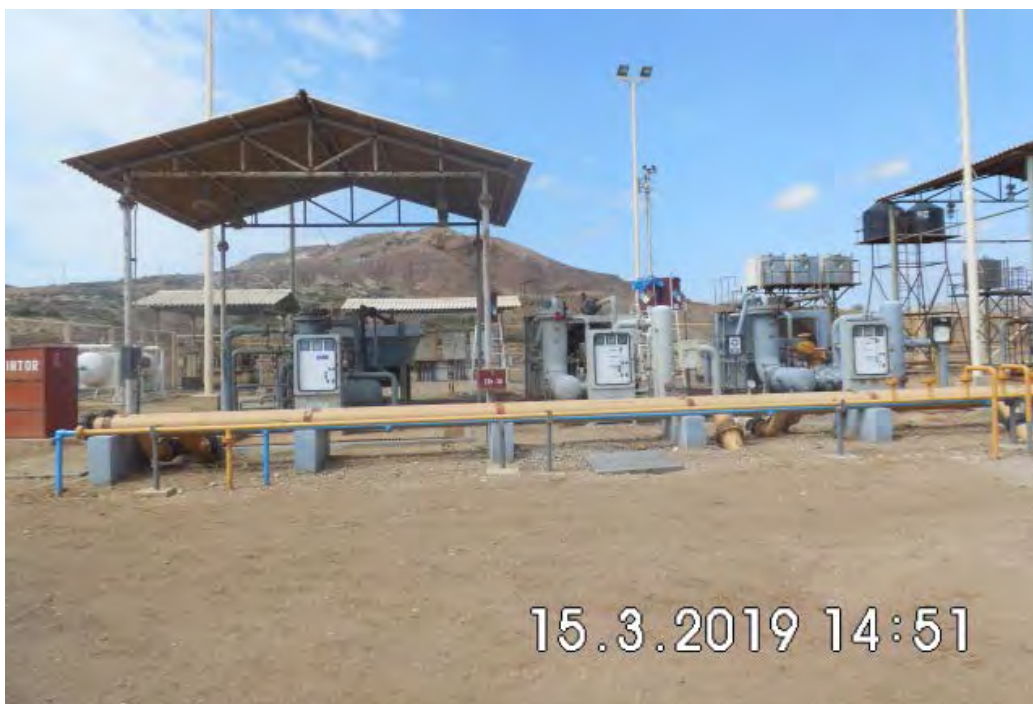
Fotografía 2. Estación de Compresión EPN-30 vista panorámica.

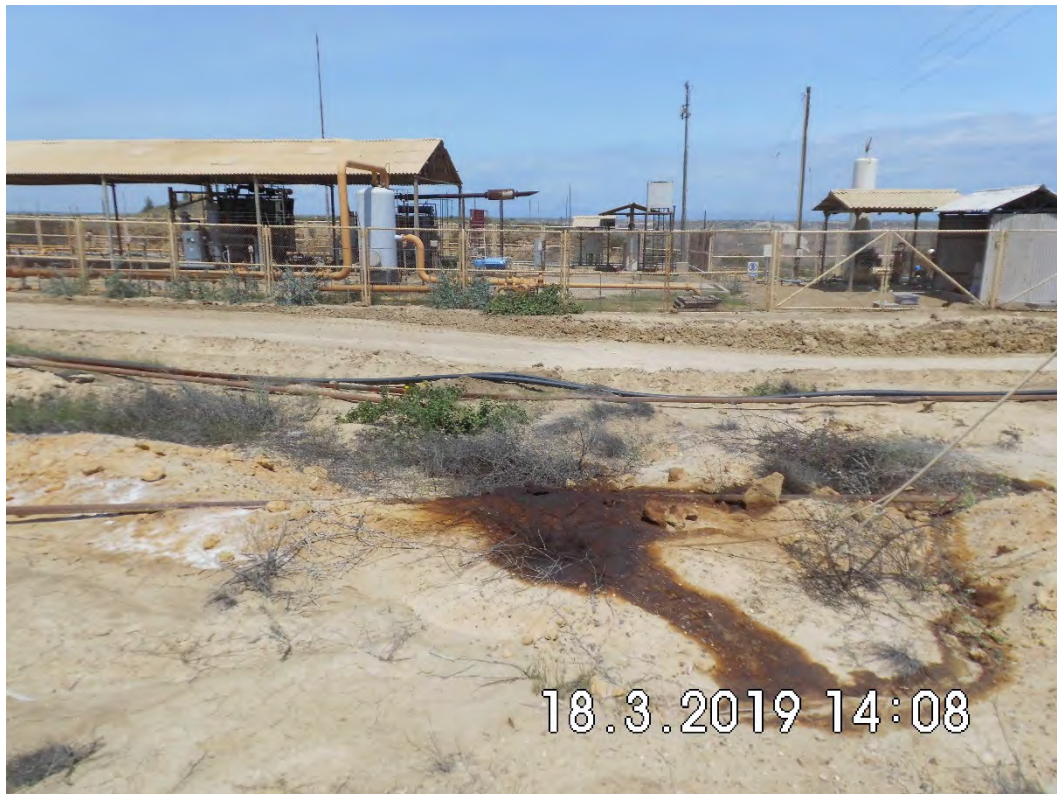
Fotografía 1. Estación de Compresión ETA-27 (Coordenadas WGS84-zona 17S: 473710mE, 9526024mN). Compresor de tipo Reciprocante, capacidad nominal de 2.5 MMPDC. Vista desde cerca de la instalación. Con indicio de derrame de hidrocarburos en la zona próxima a la estación, cerca del sistema de tubería.

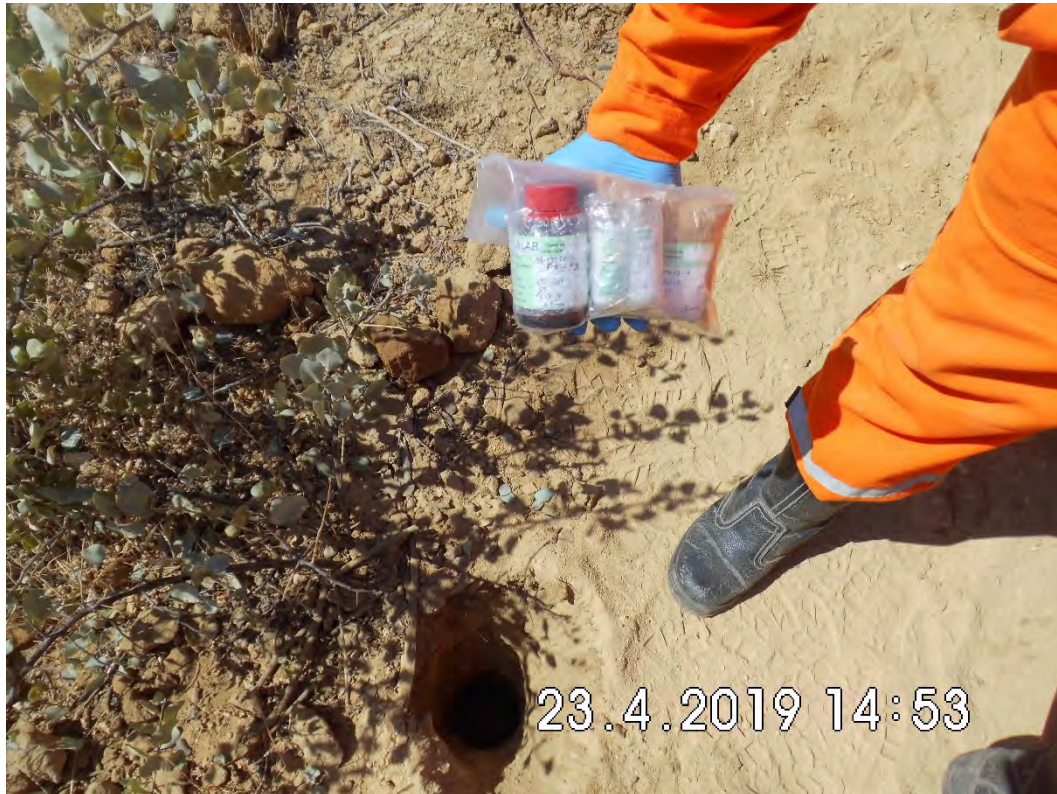
Fotografía 4. Muestreos de identificación a profundidades de 50-75 cm.

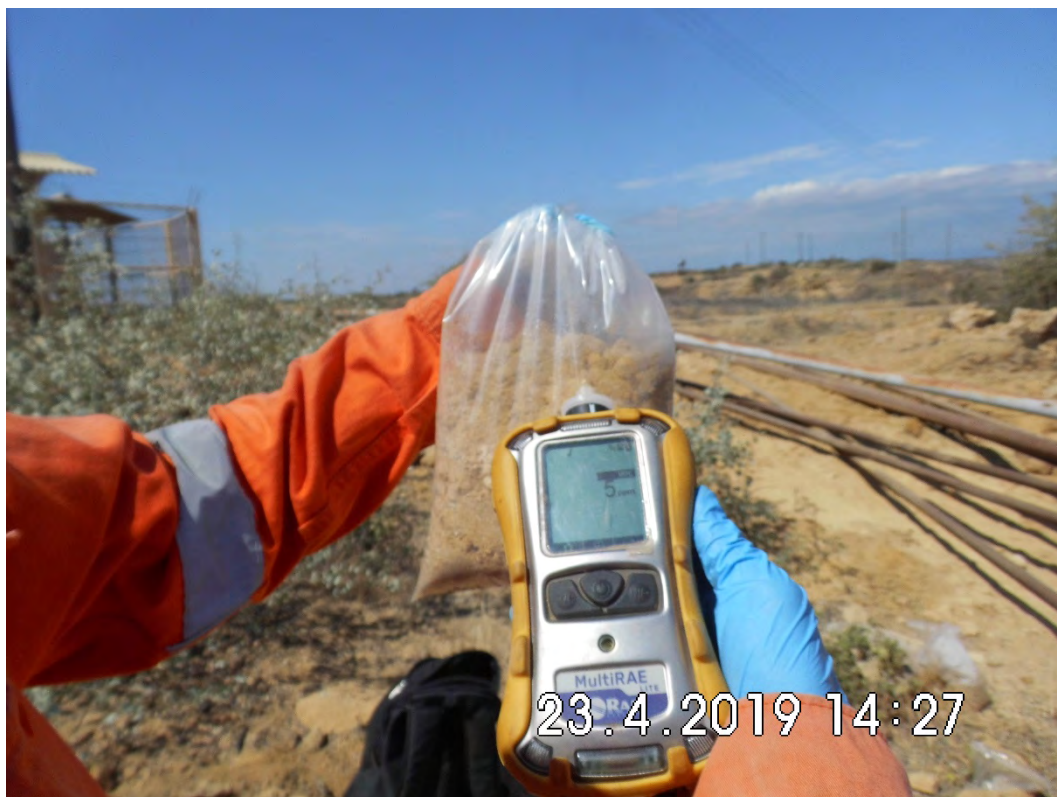
Fotografía 5: La selección de cada muestra de acuerdo a la lectura de VOC tomada en campo utilizando el PIT.

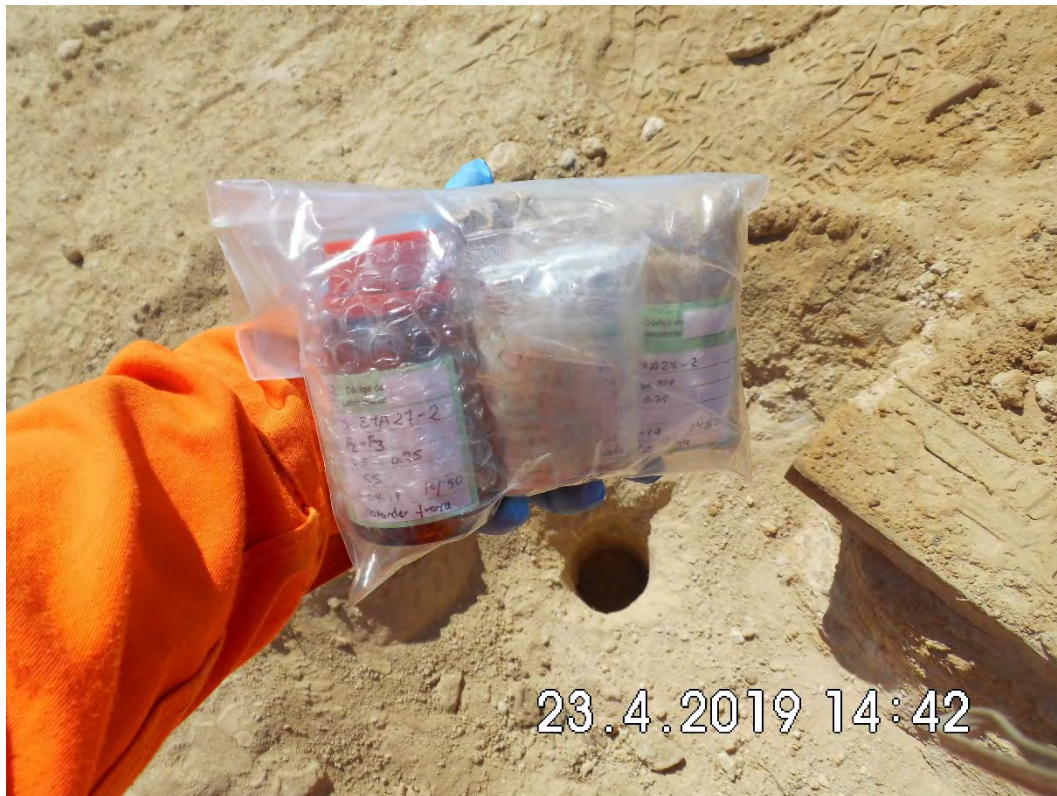
Fotografía 6. Muestras de suelo listo para el envío y análisis.

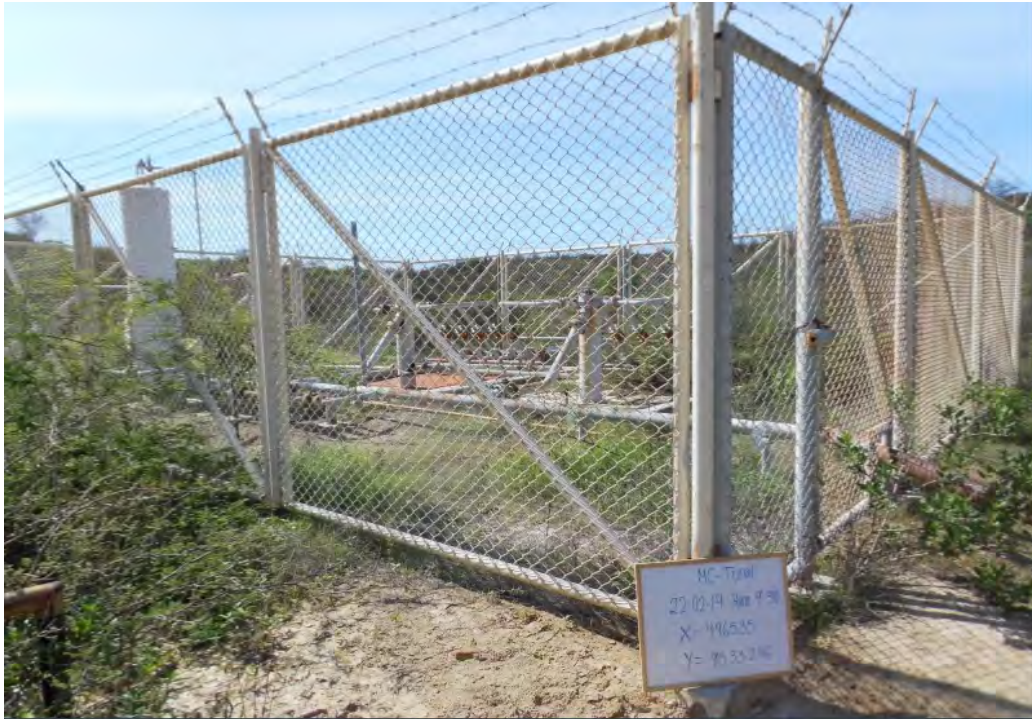
Fotografía 1. Manifold de Campo MC-09TUNAL (Coordenadas WGS84-zona 17S: 496535mE, 9533246mN), número de entradas de pozos: 10 líneas, líneas de 2" de diámetro y superficie de 150m². Vista desde cerca del manifold de campo. Sin indicio de derrame de hidrocarburos ni alteración de suelo.

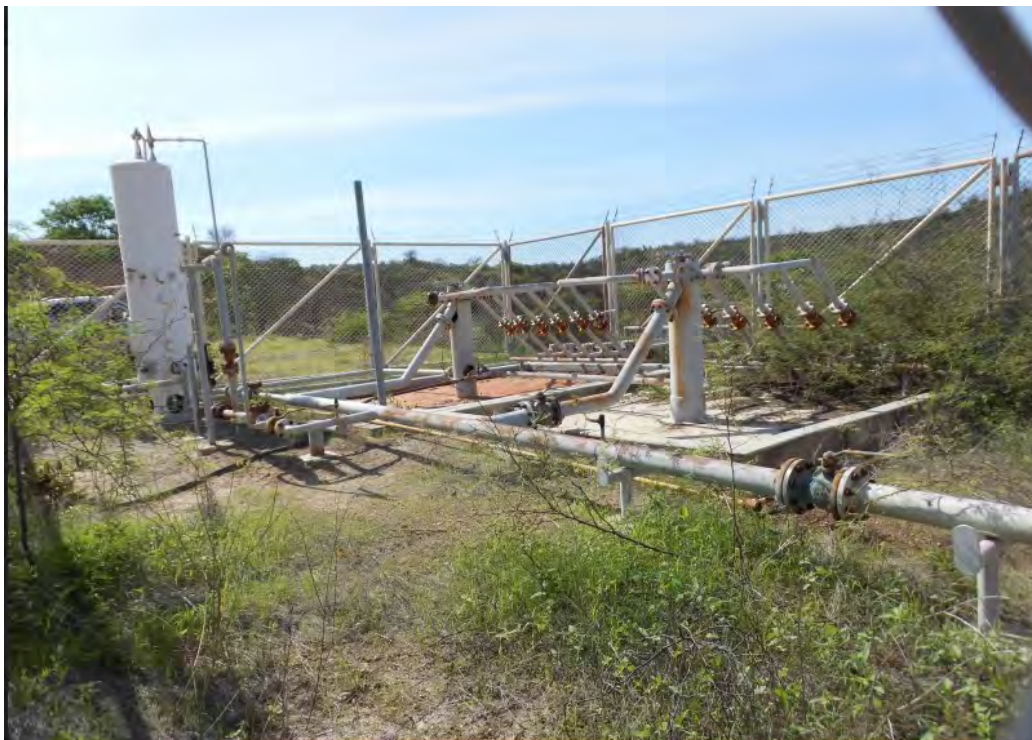
Fotografía 2. Manifold de Campo MC-09TUNAL. Vista panorámica del manifold de campo. Sin indicio de derrame de hidrocarburos ni alteración de suelo.

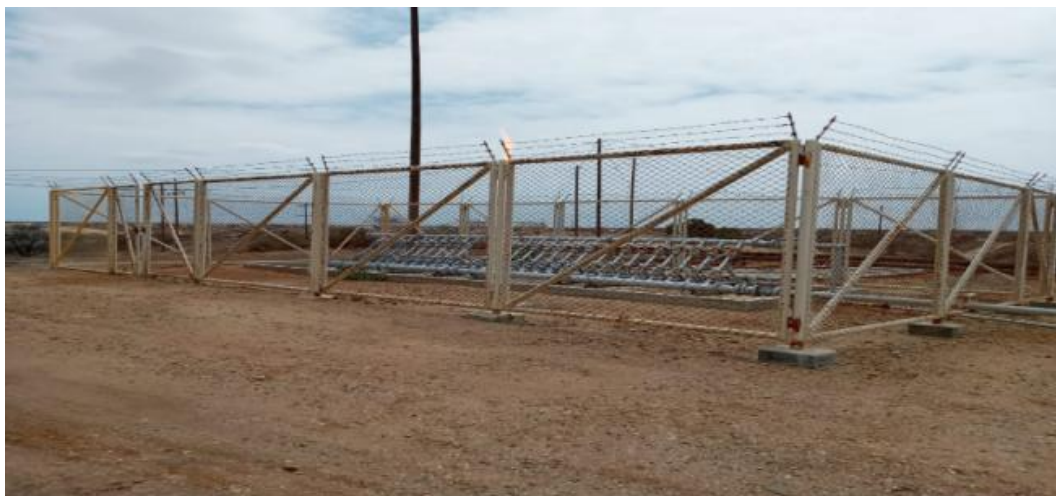
Fotografía 1. Manifold de Campo MC-19.01 (Coordenadas WGS84-zona 17S: 485493mE, 9520371mN). Sin indicios de derrame de hidrocarburos ni alteración en la coloración de suelo.

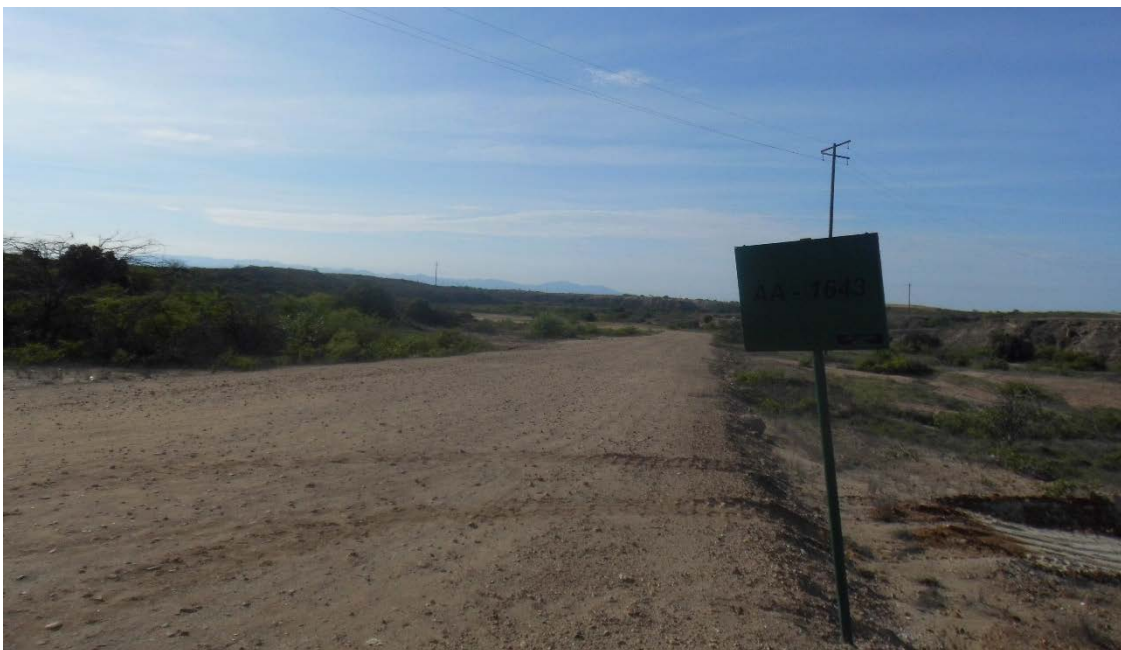
Fotografía 2. Plataforma AA1643 vista panorámica de la plataforma. Sin indicio de derrame de hidrocarburos ni alteración de suelo.

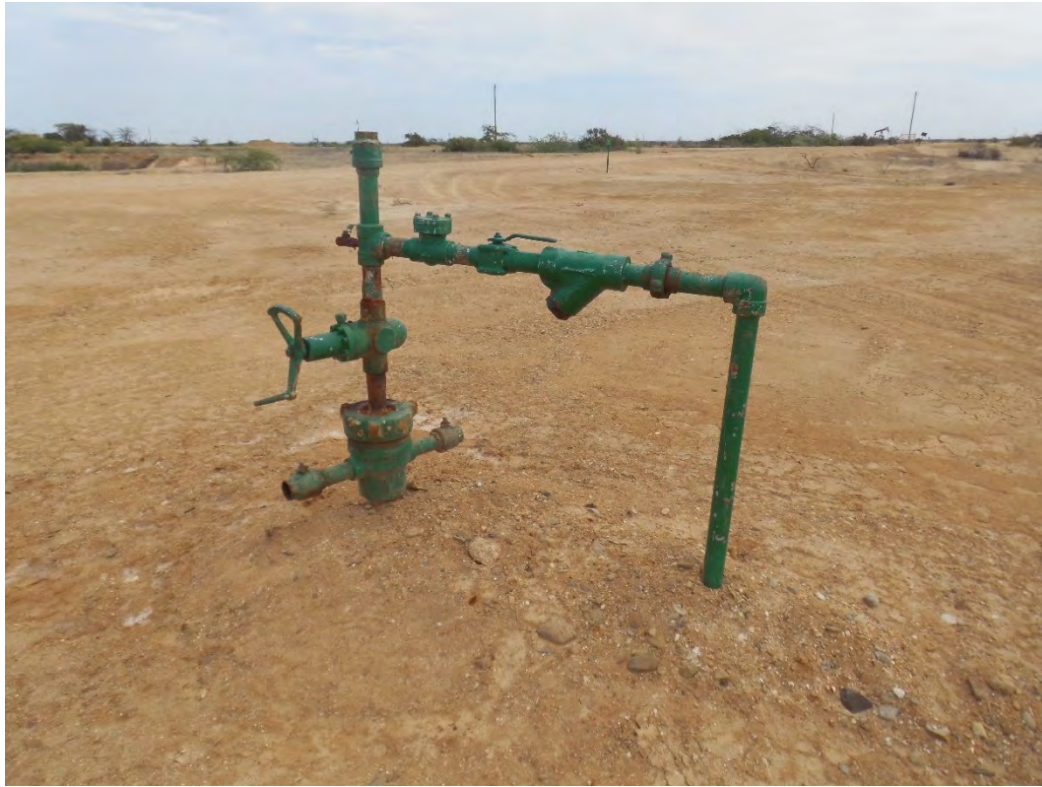
Fotografía 1. Pozo AA1699 (Coordenadas WGS84-zona 17S: 478410mE, 9513880mN), batería inyector tipo ACTINYA. Vista desde cerca del pozo. Sin indicio de derrame de hidrocarburos ni alteración de suelo.

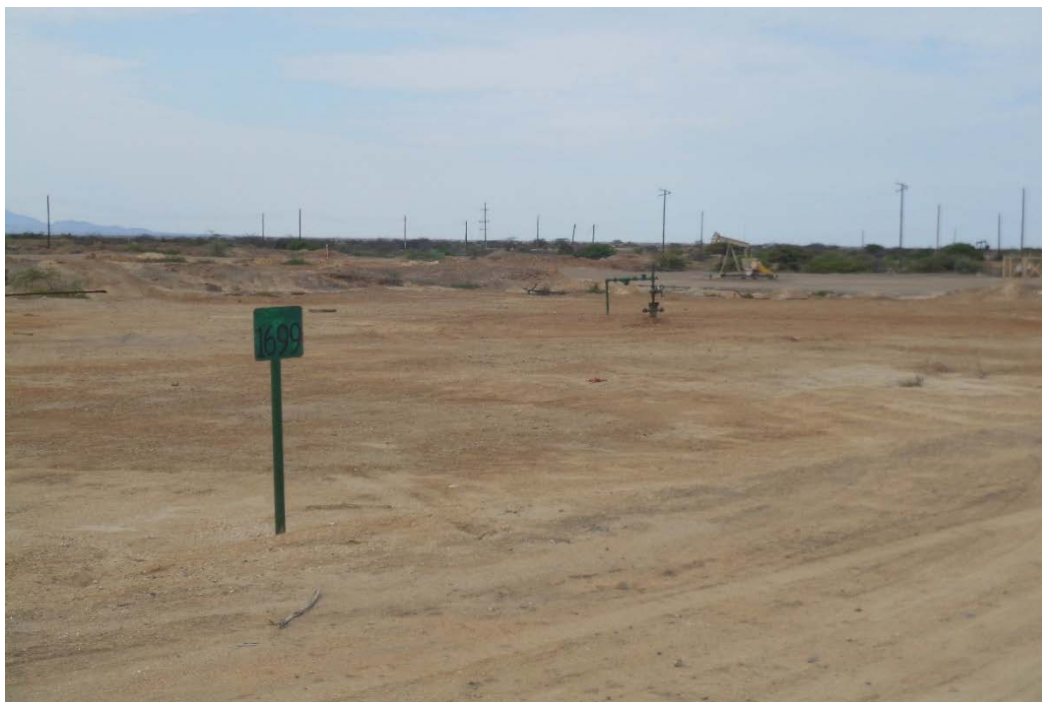
Fotografía 2. Plataforma AA1699 vista panorámica de la plataforma. Sin indicio de derrame de hidrocarburos ni alteración de suelo.

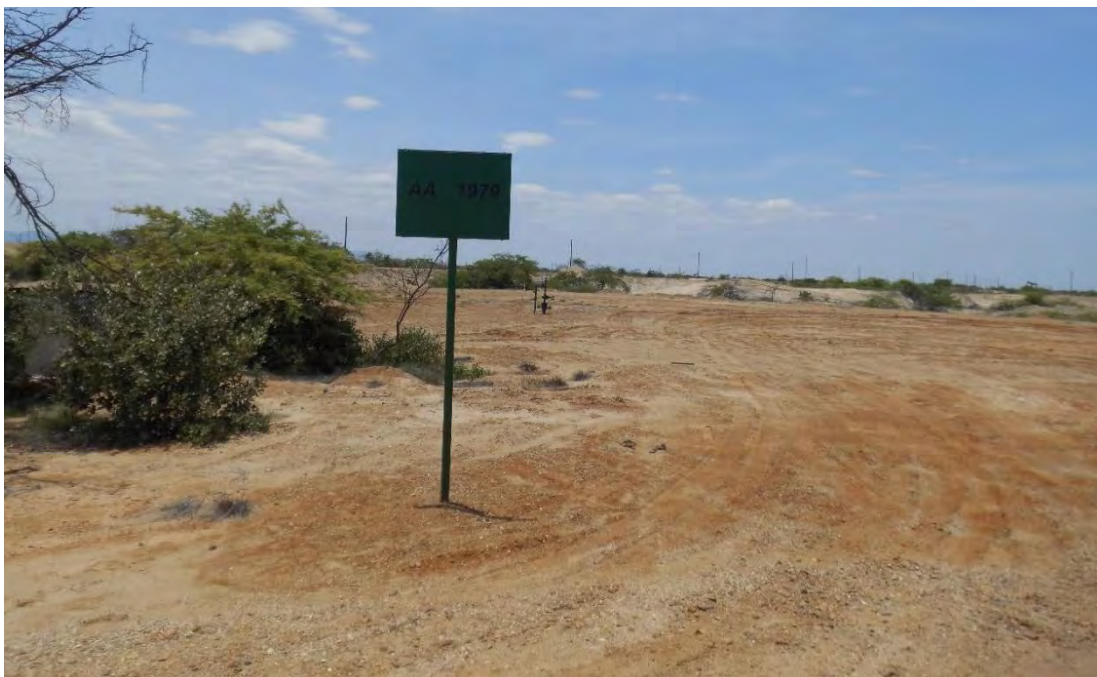
Fotografía 2. Plataforma AA1979 vista panorámica de la plataforma. Sin indicio de derrame de hidrocarburos ni alteración de suelo.

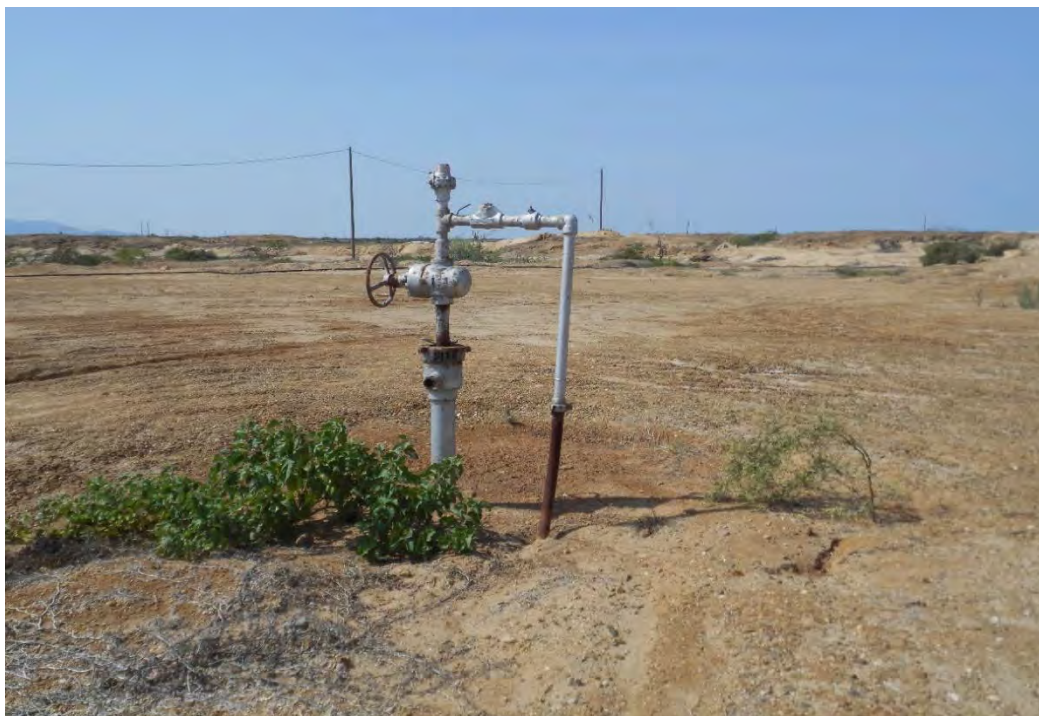
Fotografía 1. Pozo AA9126 (Coordenadas WGS84-zona 17S: 479302mE, 9514338mN), batería inyector inactivo tipo INACTINYA. Vista desde cerca del pozo. Sin indicio de derrame de hidrocarburos ni alteración de suelo.

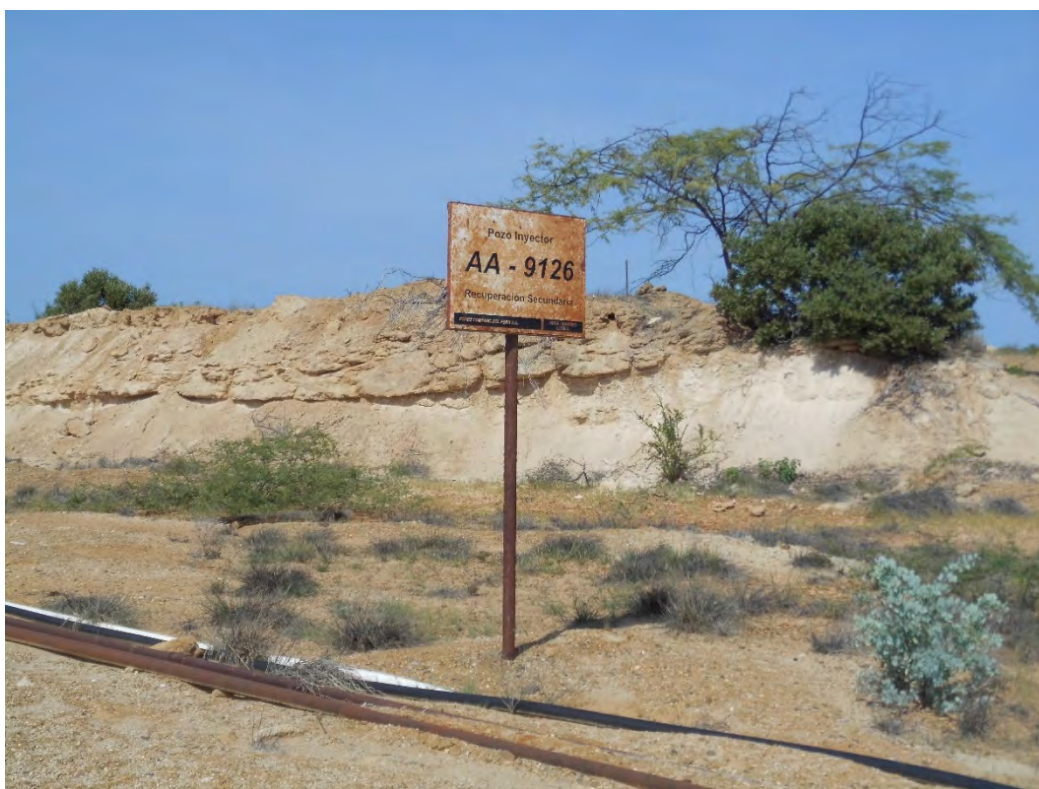
Fotografía 2. Plataforma AA9126 vista panorámica de la plataforma. Sin indicio de derrame de hidrocarburos ni alteración de suelo.

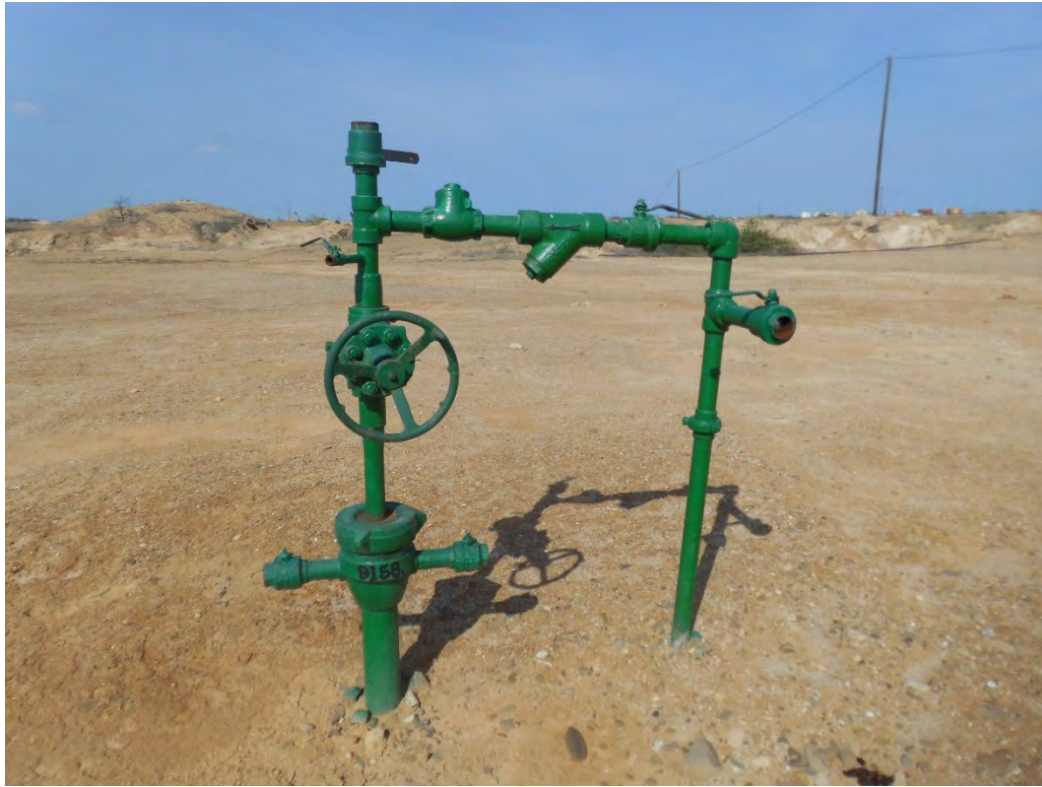
Fotografía 1. Pozo AA9158 (Coordenadas WGS84-zona 17S: 479056mE, 9514230mN), batería inyector tipo ACTINYA. Vista desde cerca del pozo. Sin indicio de derrame de hidrocarburos ni alteración de suelo.

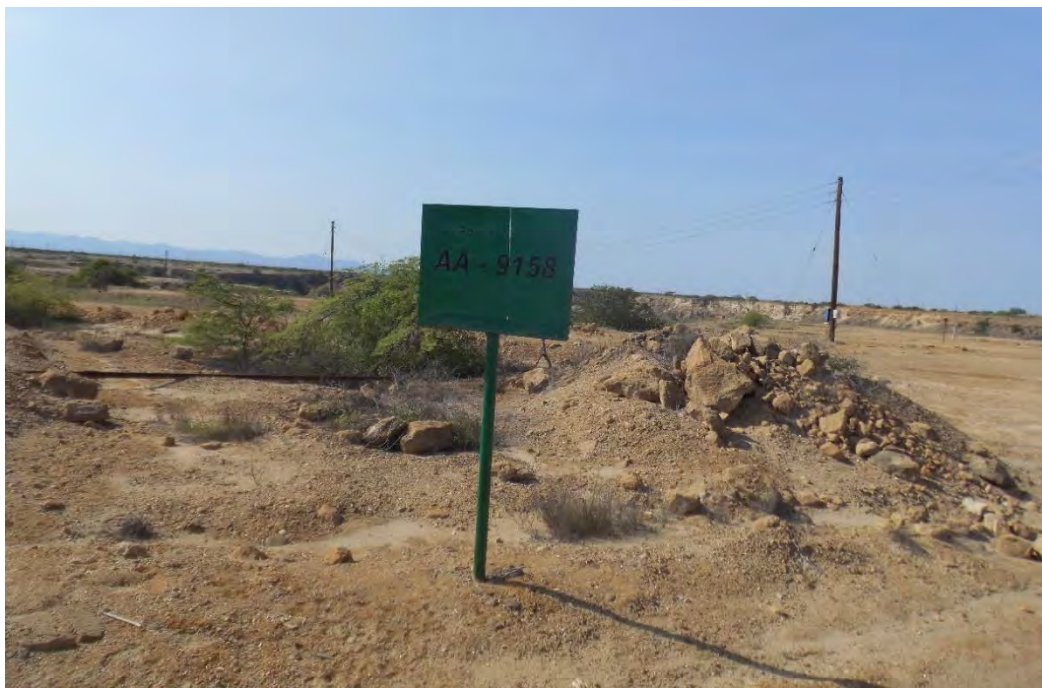
Fotografía 2. Plataforma AA9158 vista panorámica de la plataforma. Sin indicio de derrame de hidrocarburos ni alteración de suelo.

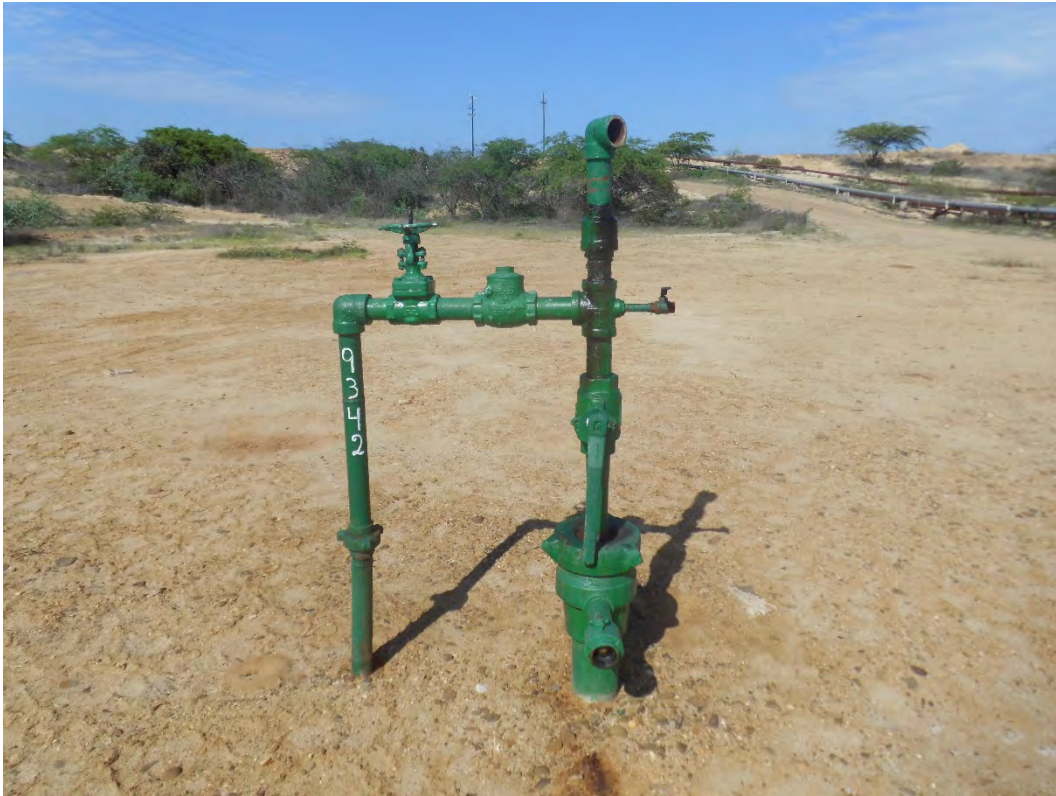
Fotografía 1. Pozo AA9342 (Coordenadas WGS84-zona 17S: 477409mE, 9514097mN), pozo inyector tipo ACTINYA. Vista desde cerca del pozo. Sin indicio de derrame de hidrocarburos ni alteración de suelo.

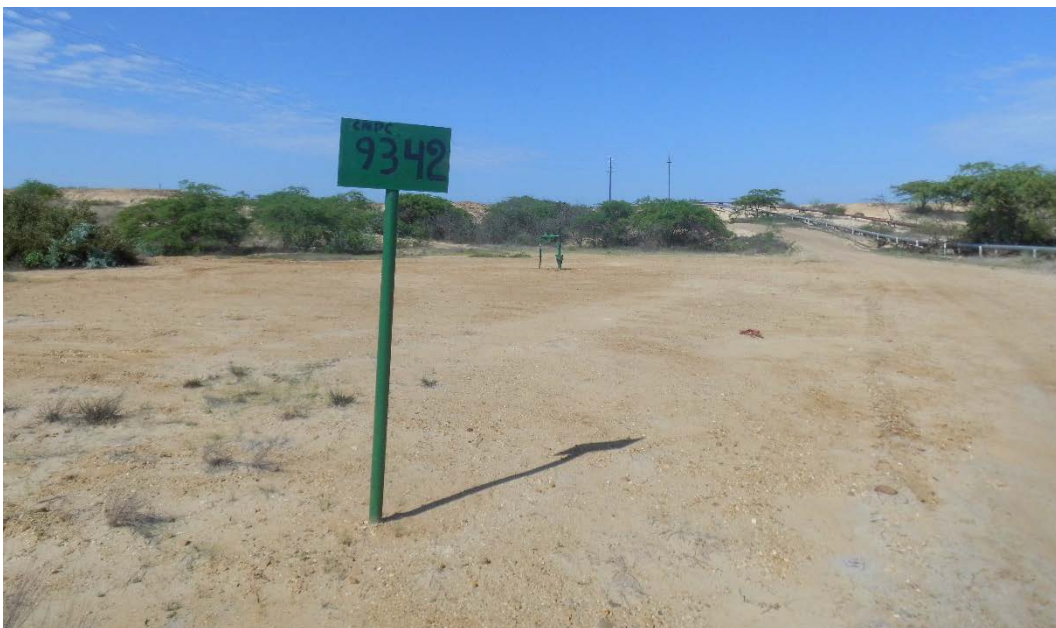
Fotografía 2. Plataforma AA9342 vista panorámica de la plataforma. Sin indicio de derrame de hidrocarburos ni alteración de suelo.

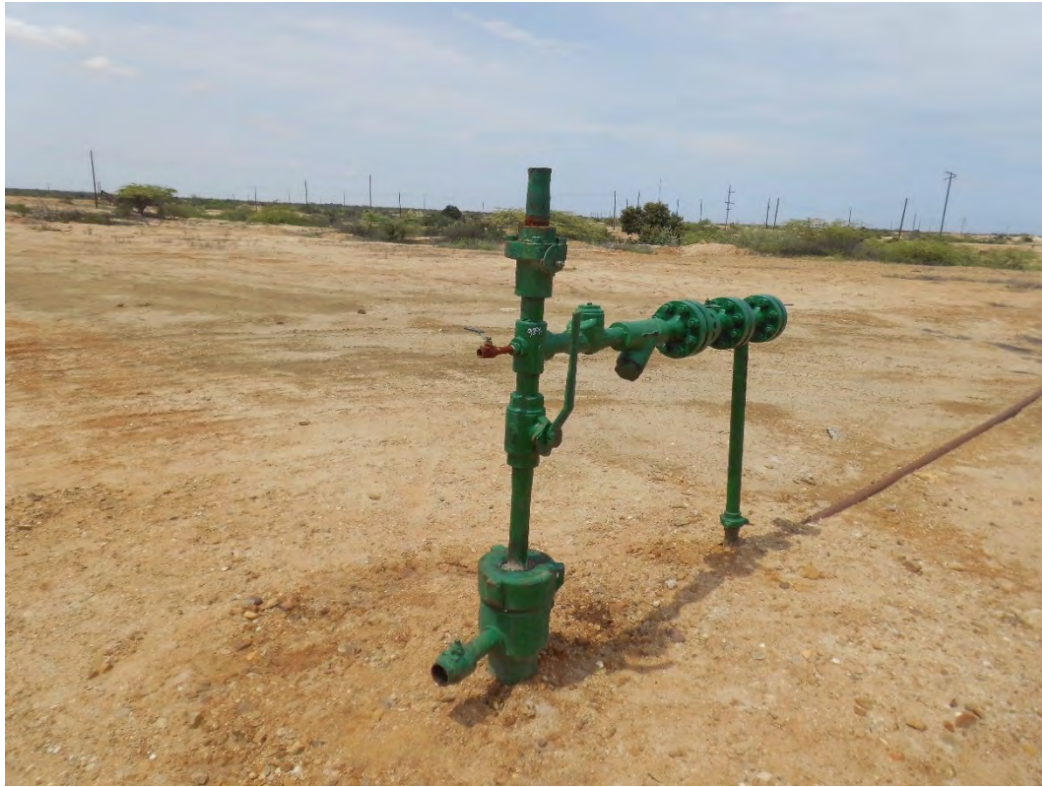
Fotografía 1. Pozo AA9891 (Coordenadas WGS84-zona 17S: 480193mE, 9514351mN), batería inyector tipo ACTINYA. Vista desde cerca del pozo. Sin indicio de derrame de hidrocarburos ni alteración de suelo.

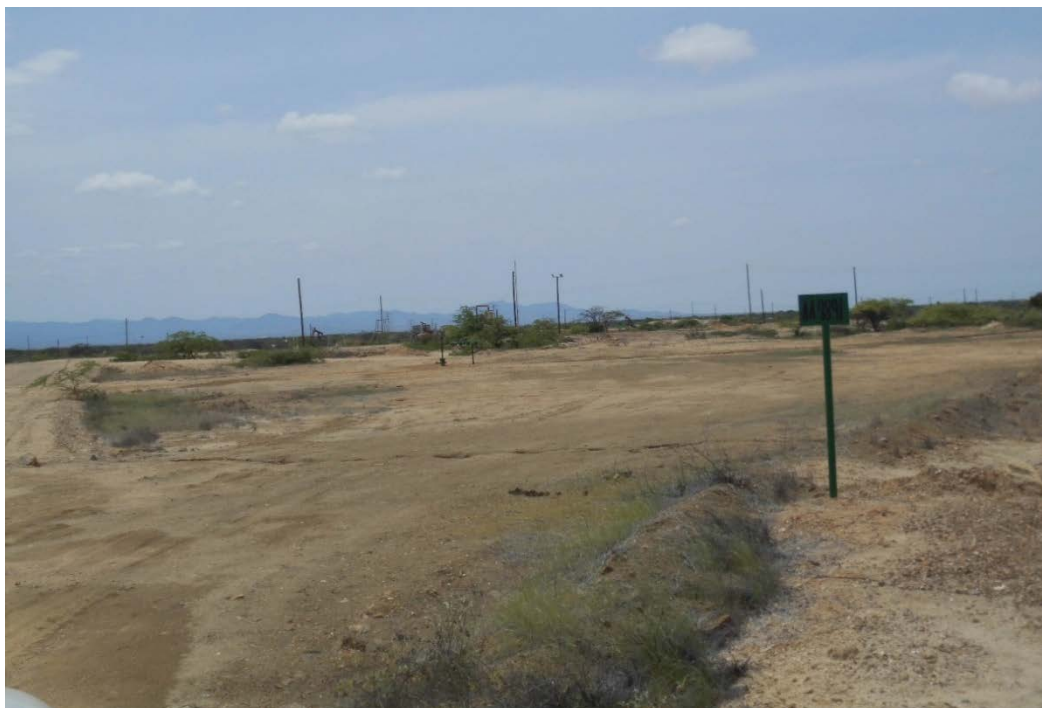
Fotografía 2. Plataforma AA9891 vista panorámica de la plataforma. Sin indicio de derrame de hidrocarburos ni alteración de suelo.

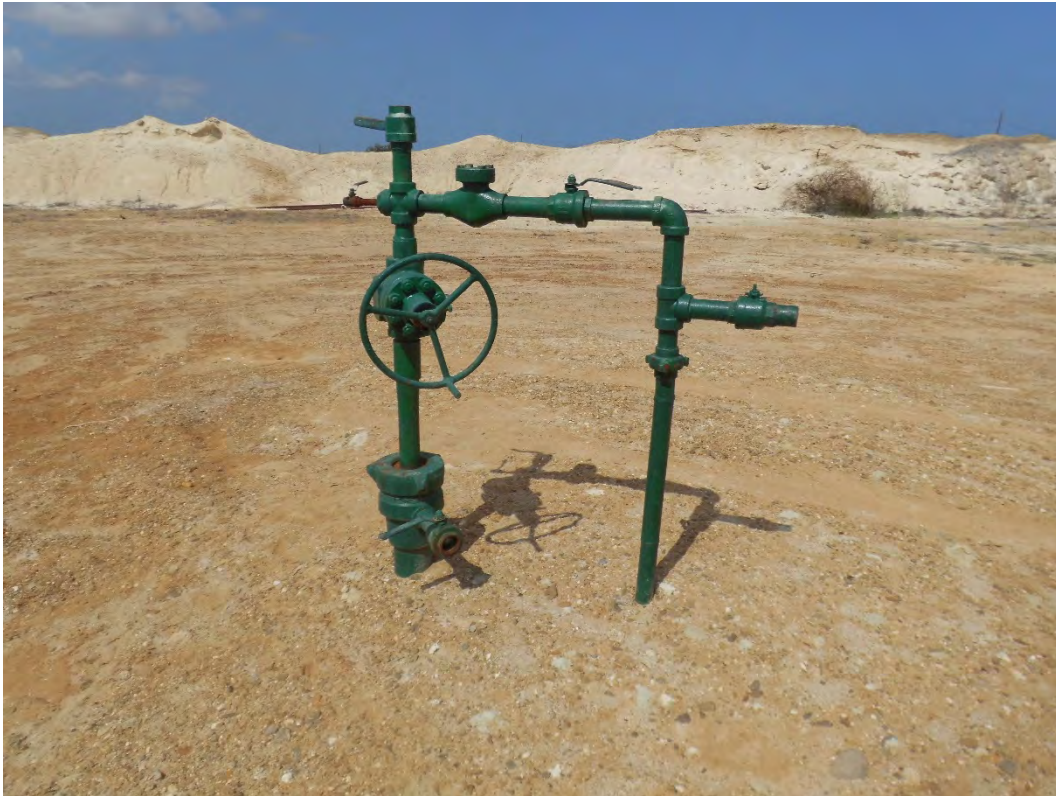
Fotografía 1. Pozo AA10209 (Coordenadas WGS84-zona 17S: 479577mE, 9514355mN), batería inyector tipo ACTINYA. Vista desde cerca del pozo. Sin indicio de derrame de hidrocarburos ni alteración de suelo.

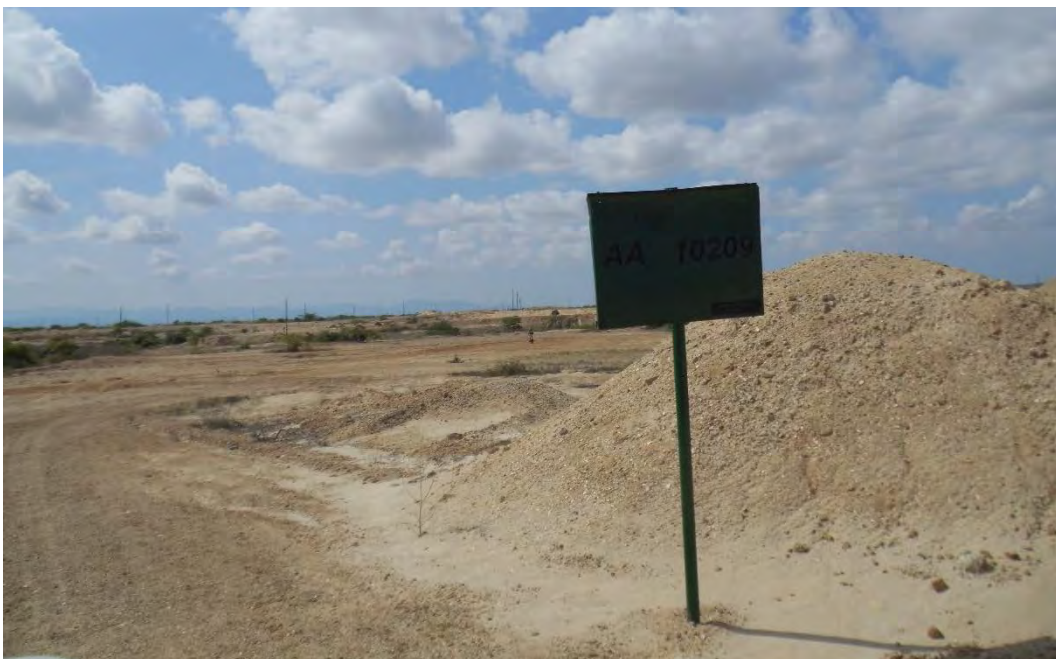
Fotografía 2. Plataforma AA10209 vista panorámica de la plataforma. Sin indicio de derrame de hidrocarburos ni alteración de suelo.

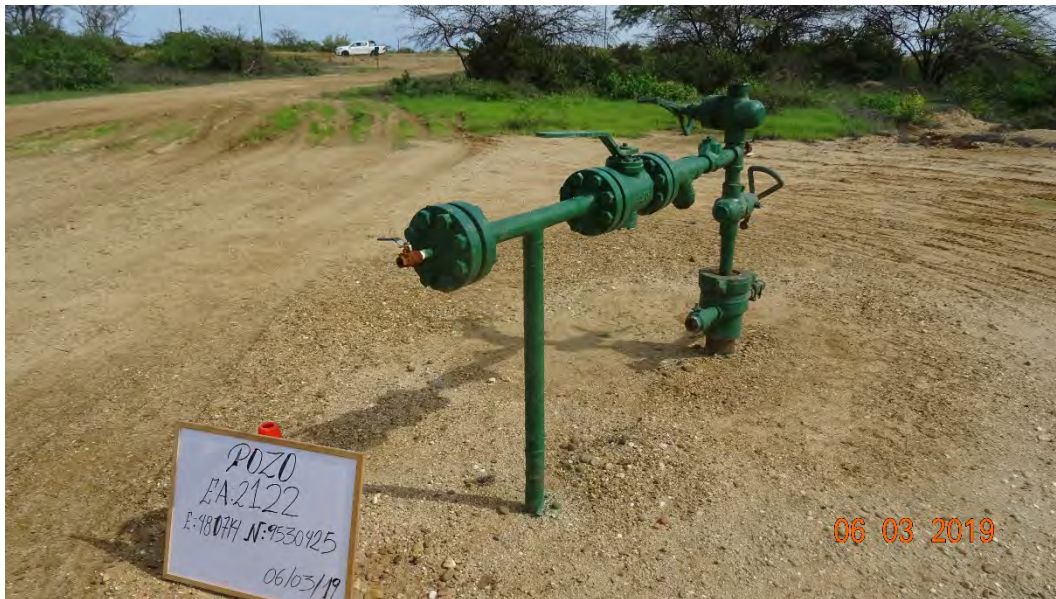
Fotografía 1. Pozo EA2122 (Coordenadas WGS84-zona 17S: 480714mE, 9530425mN), batería inyector tipo ACTINYA. Vista desde cerca del pozo. Sin indicio de derrame de hidrocarburos ni alteración de suelo.

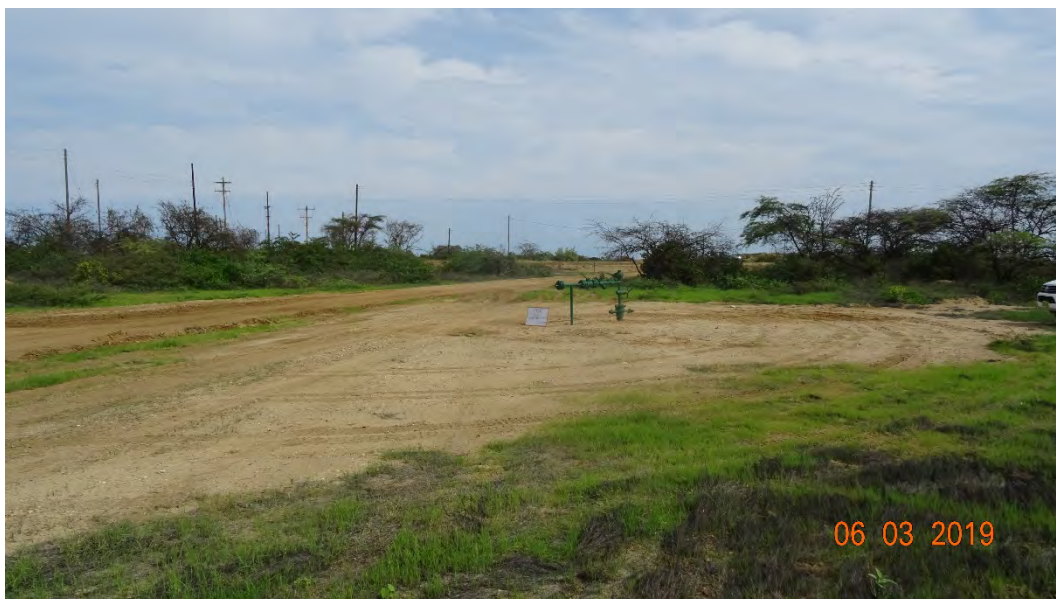
Fotografía 2. Plataforma EA2122 vista panorámica de la plataforma. Sin indicio de derrame de hidrocarburos ni alteración de suelo.

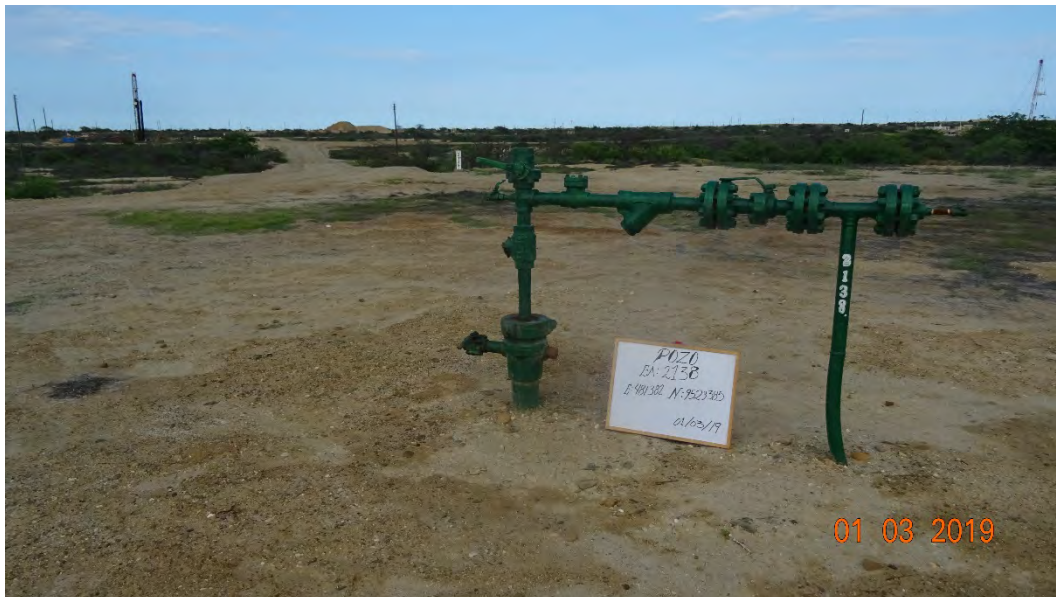
Fotografía 1. Pozo EA2138 (Coordenadas WGS84-zona 17S: 481382mE, 9529385mN), batería inyector tipo ACTINYA. Vista desde cerca del pozo. Sin indicio de derrame de hidrocarburos ni alteración de suelo.
