ANEXO 8.3

FOTOS VISITA TÉCNICA

Anexo 8.3

Reseña Fotográfica

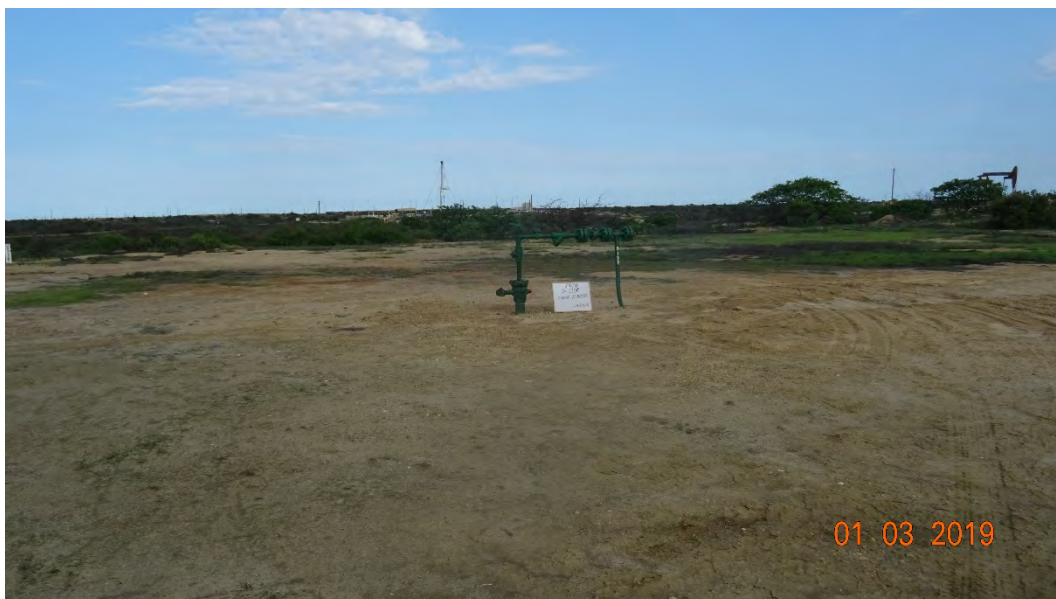
Fotografía 2. Plataforma EA2138 vista panorámica de la plataforma. Sin indicio de derrame de hidrocarburos ni alteración de suelo.

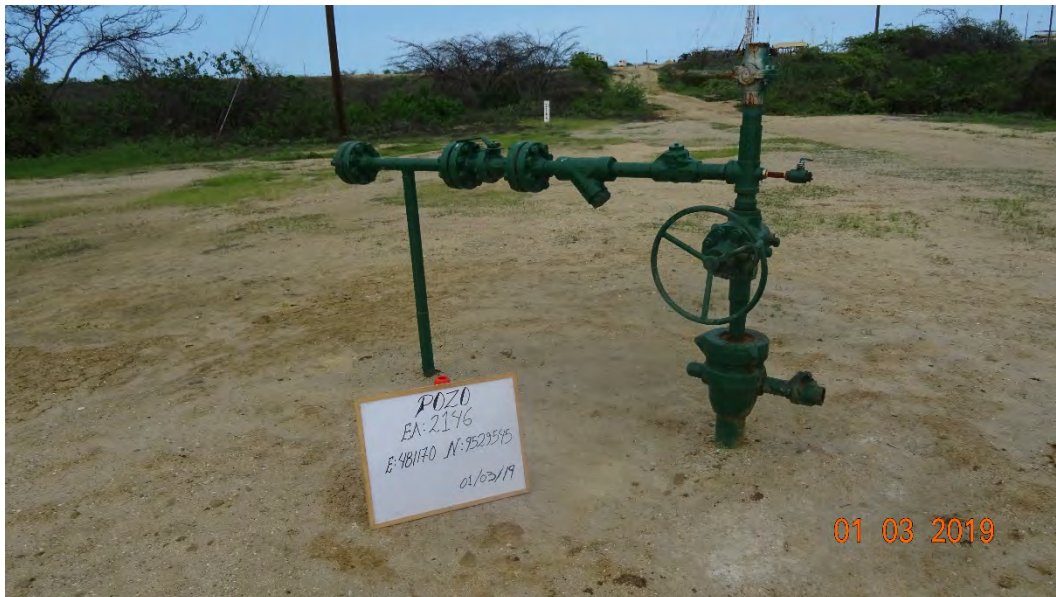
Fotografía 1. Pozo EA2146 (Coordenadas WGS84-zona 17S: 481170mE, 9529545mN), batería inyector tipo ACTINYA. Vista desde cerca del pozo. Sin indicio de derrame de hidrocarburos ni alteración de suelo.

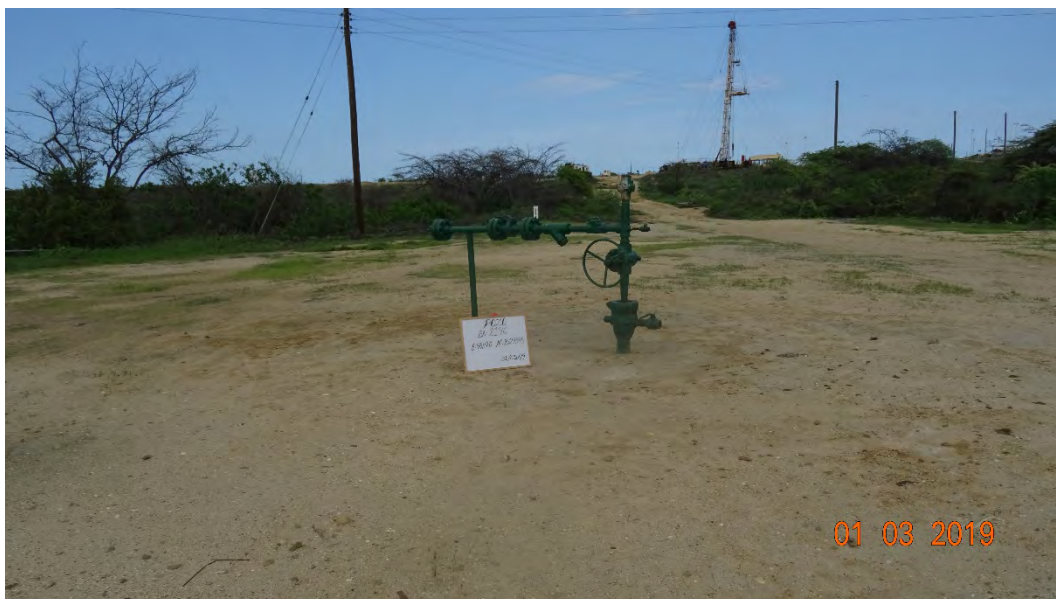
Fotografía 2. Plataforma EA2146 vista panorámica de la plataforma. Sin indicio de derrame de hidrocarburos ni alteración de suelo.

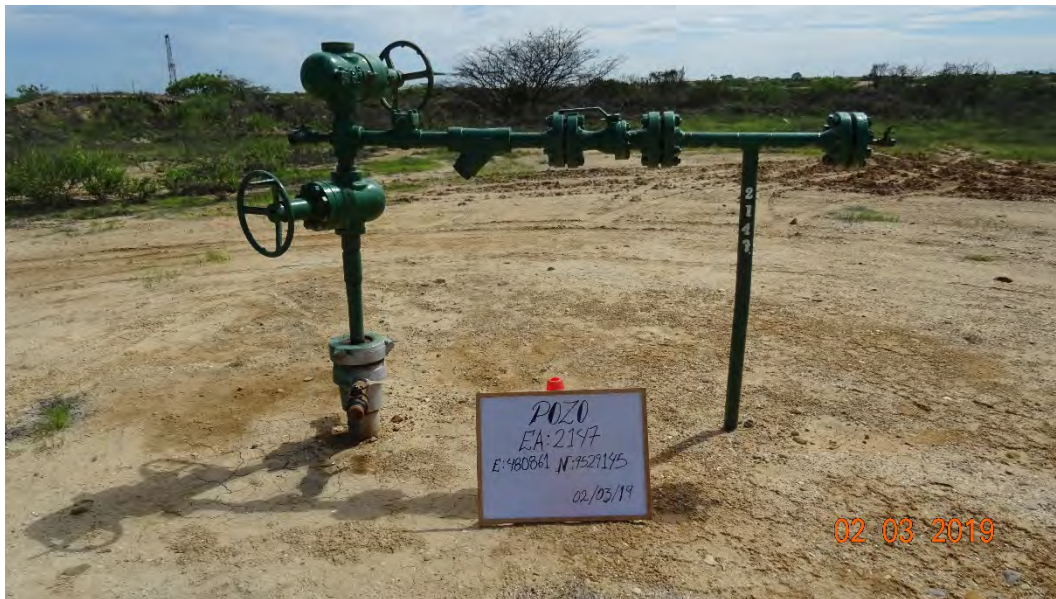
Fotografía 1. Pozo EA2147 (Coordenadas WGS84-zona 17S: 480861mE, 9529145mN), batería inyector tipo ACTINYA. Vista desde cerca del pozo. Sin indicio de derrame de hidrocarburos ni alteración de suelo.

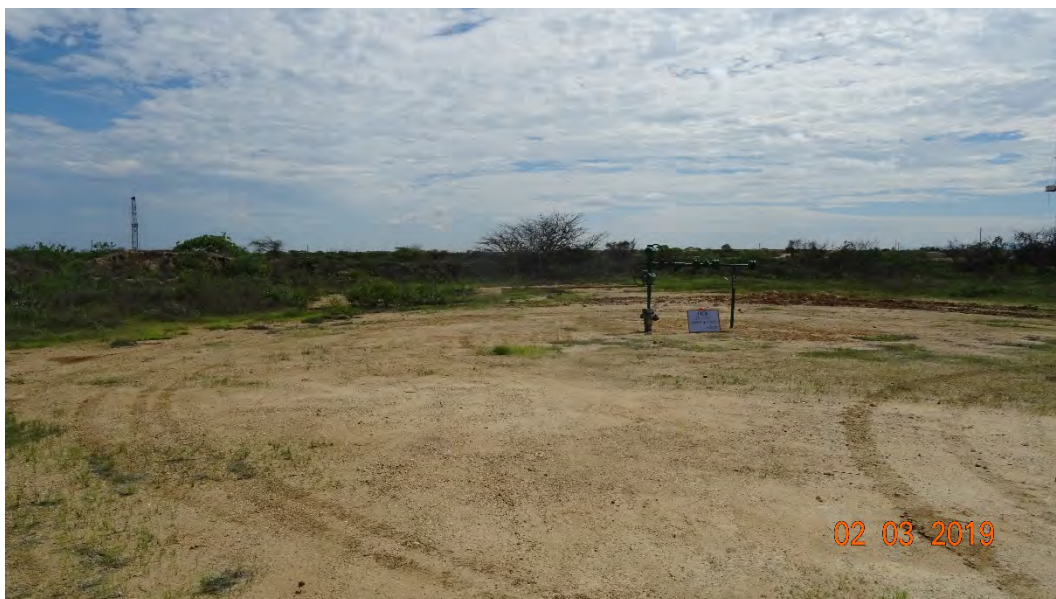
Fotografía 2. Plataforma EA2147 vista panorámica de la plataforma. Sin indicio de derrame de hidrocarburos ni alteración de suelo.

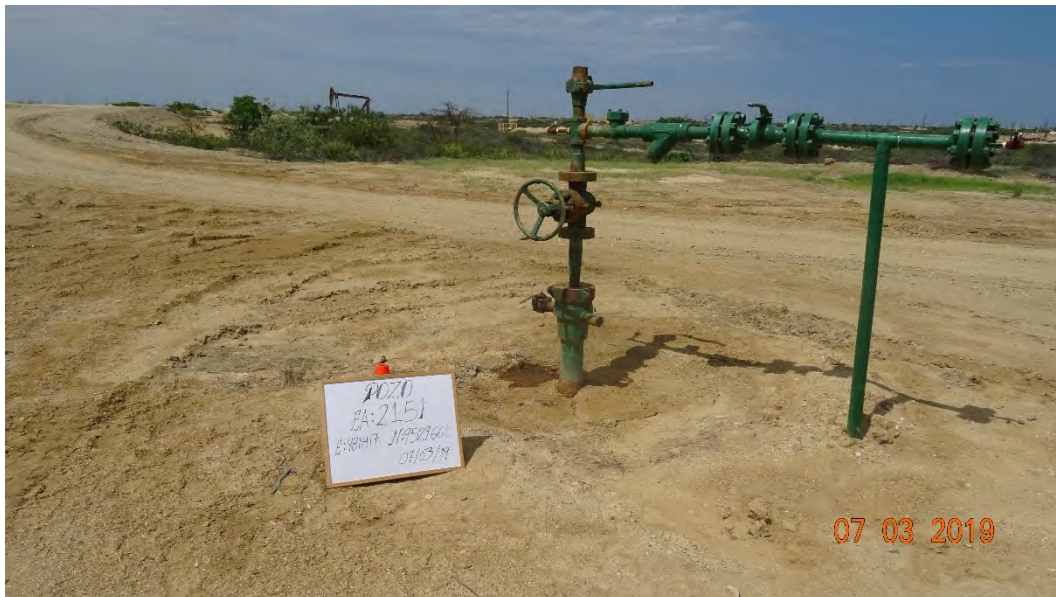
Fotografía 1. Pozo EA2151 (Coordenadas WGS84-zona 17S: 481417mE, 9529661mN), batería inyector inactivo tipo INACTINYA. Vista desde cerca del pozo. Sin indicio de derrame de hidrocarburos ni alteración de suelo.

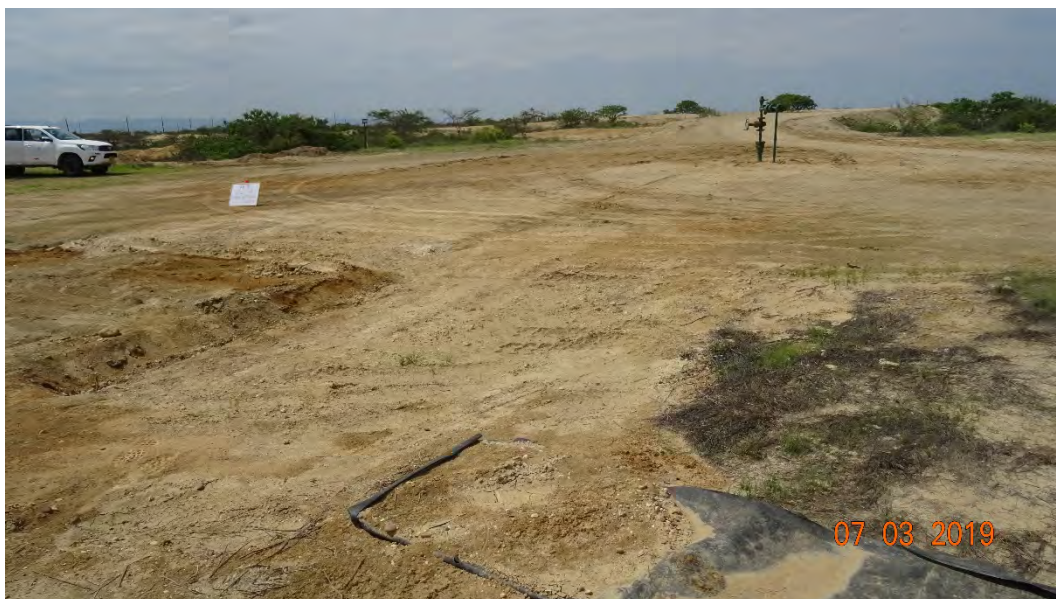
Fotografía 2. Plataforma EA2151 vista panorámica de la plataforma. Sin indicio de derrame de hidrocarburos ni alteración de suelo.

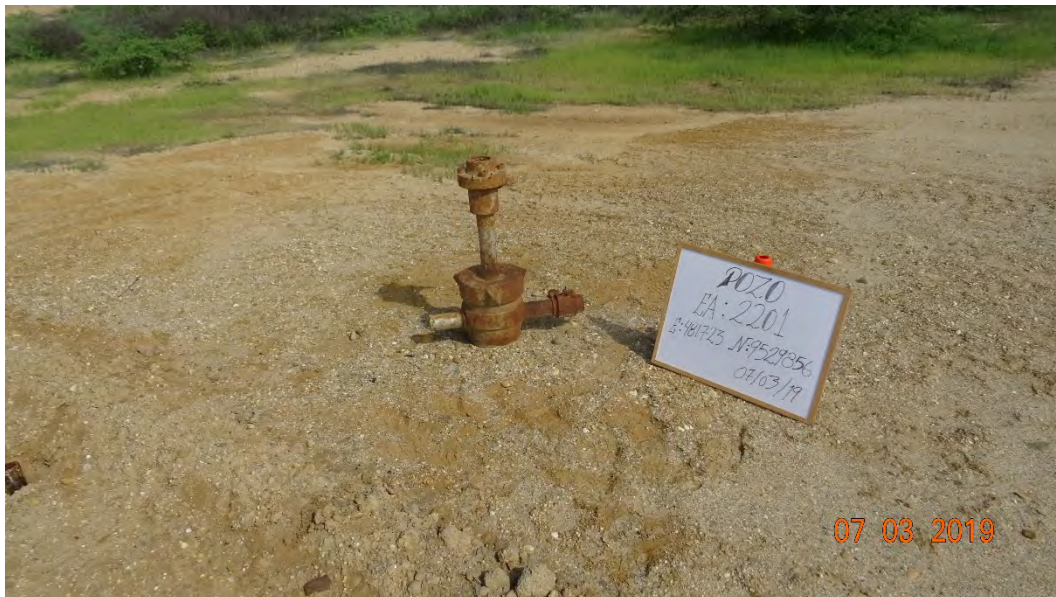
Fotografía 1. Pozo EA2201 (Coordenadas WGS84-zona 17S: 481723mE, 9529856mN), batería inyector inactivo tipo INACTINYA. Vista desde cerca del pozo. Sin indicio de derrame de hidrocarburos ni alteración de suelo.

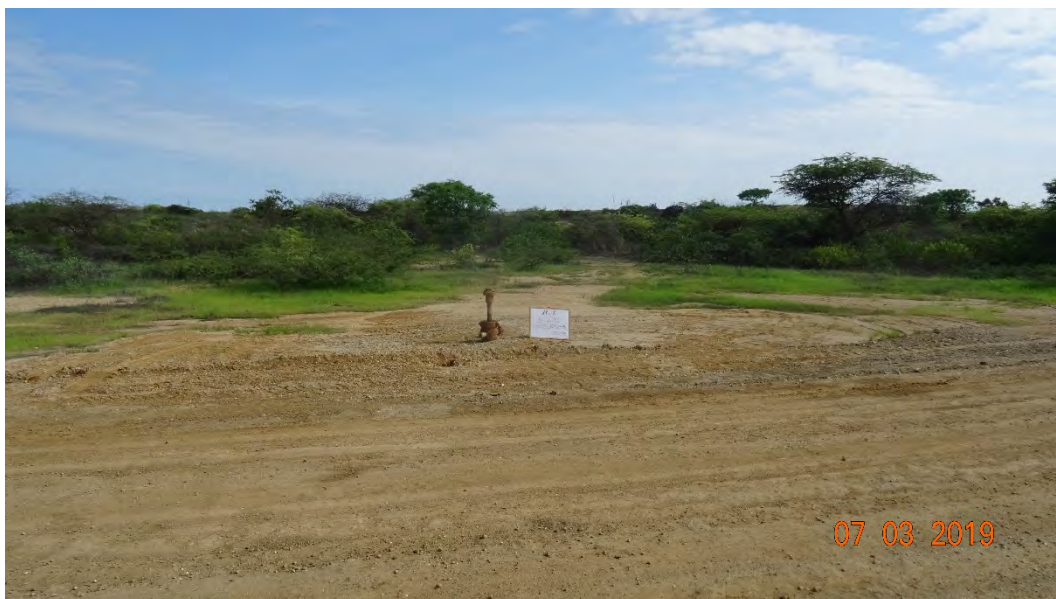
Fotografía 2. Plataforma EA2201 vista panorámica de la plataforma. Sin indicio de derrame de hidrocarburos ni alteración de suelo.

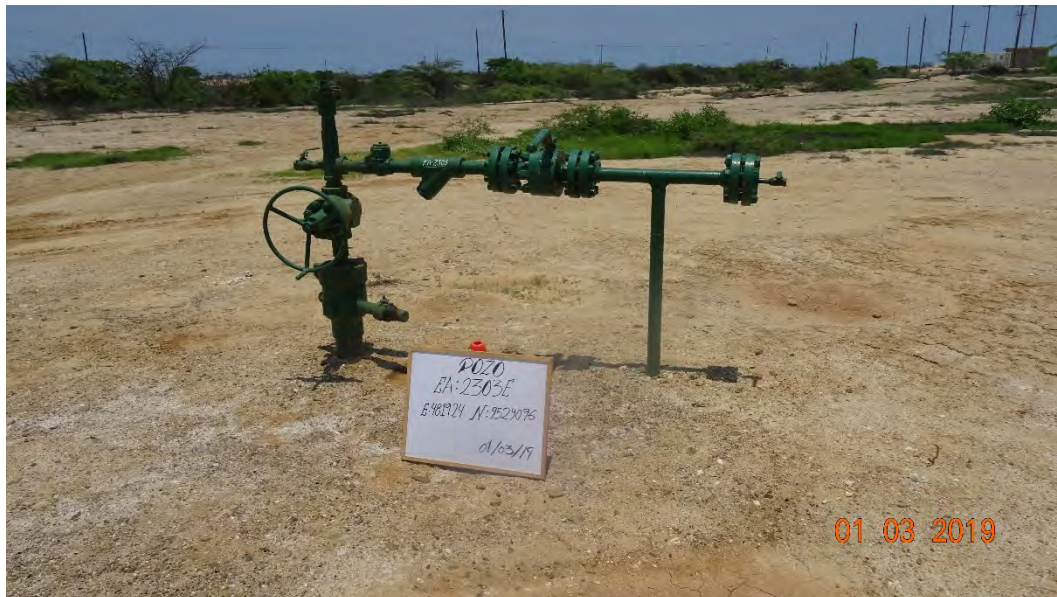
Fotografía 1. Pozo EA2303E (Coordenadas WGS84-zona 17S: 481924mE, 9529096mN), batería inyector inactivo tipo INACTINYA. Vista desde cerca del pozo. Sin indicio de derrame de hidrocarburos ni alteración de suelo.

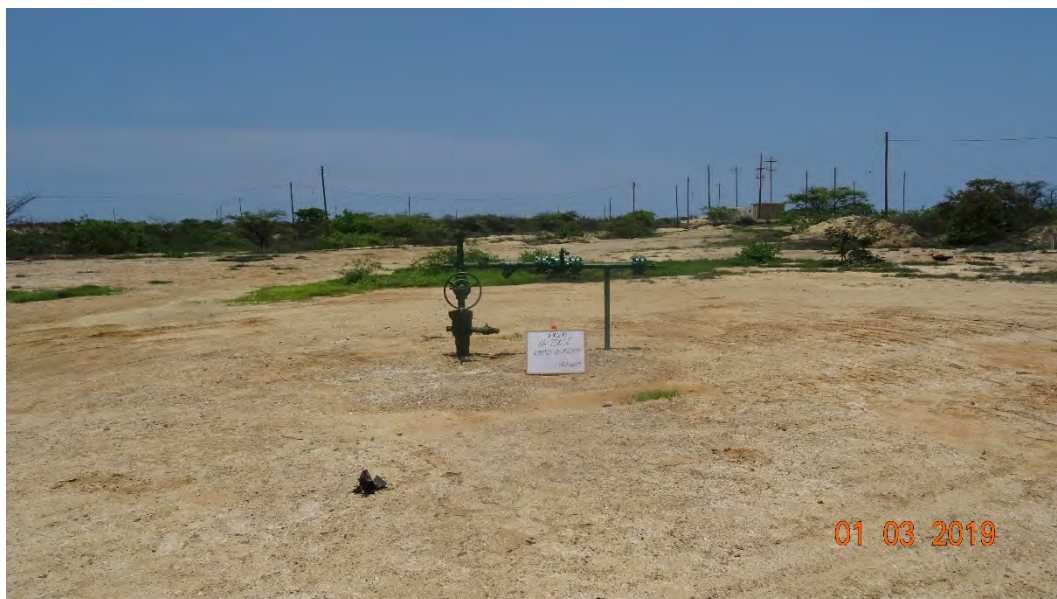
Fotografía 2. Plataforma EA2303E vista panorámica de la plataforma. Sin indicio de derrame de hidrocarburos ni alteración de suelo.

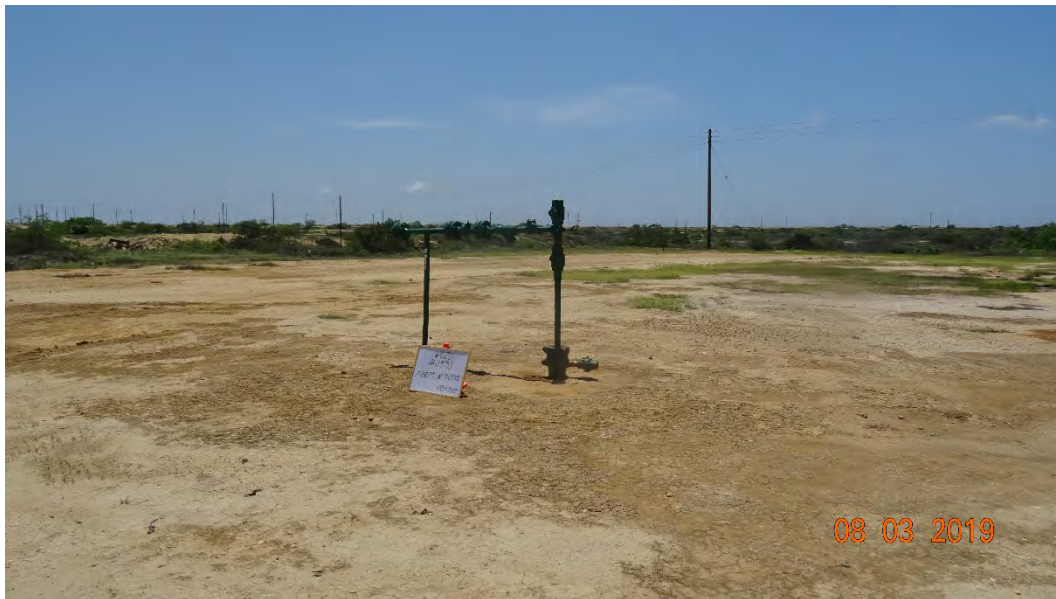
Fotografía 1. Pozo EA2331 (Coordenadas WGS84-zona 17S: 482279mE, 9529532mN), batería inyector tipo ACTINYA. Vista desde cerca del pozo. Sin indicio de derrame de hidrocarburos ni alteración de suelo.

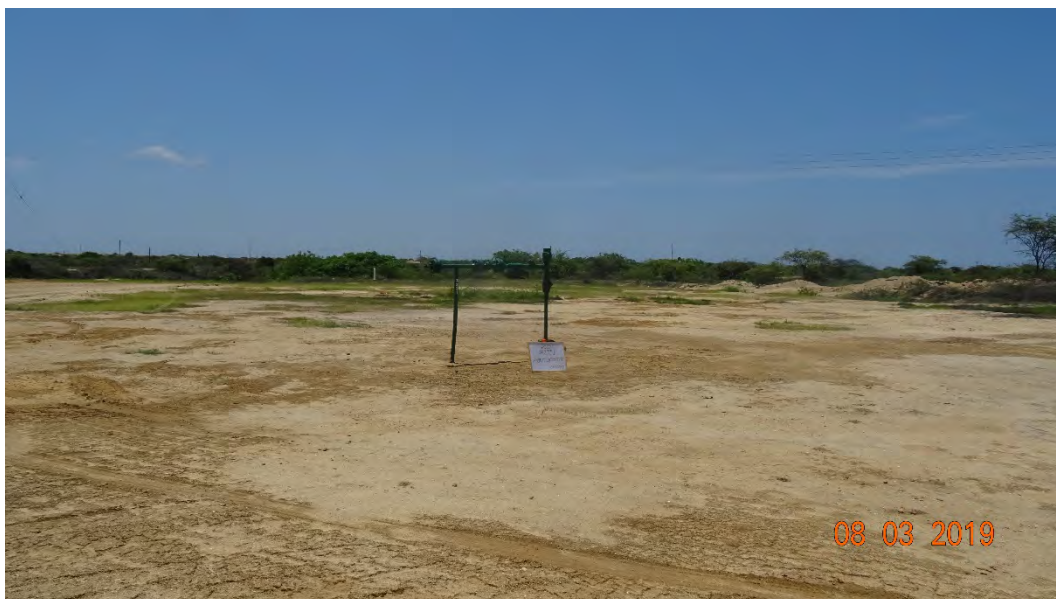
Fotografía 2. Plataforma EA2331 vista panorámica de la plataforma. Sin indicio de derrame de hidrocarburos ni alteración de suelo.

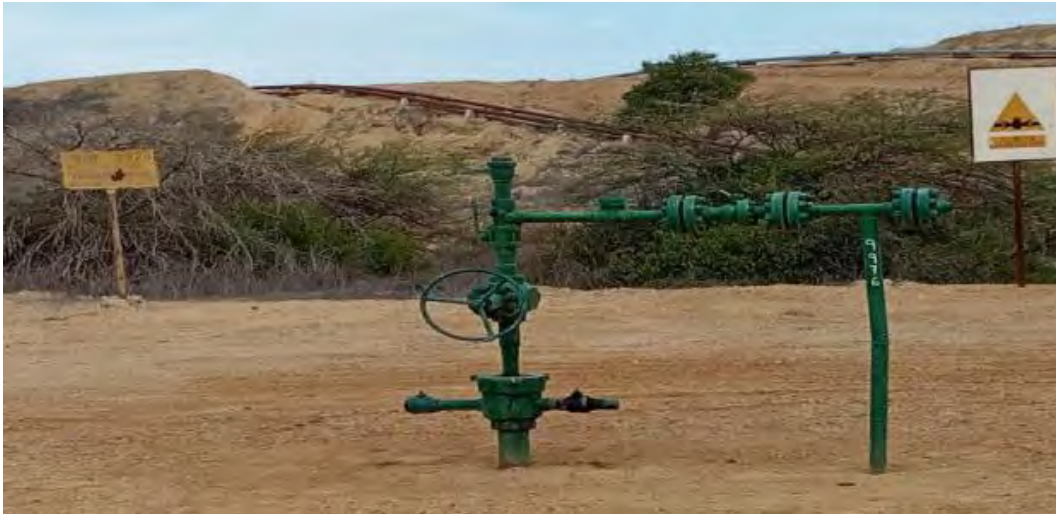
Fotografía 1. Pozo AA9976 (Coordenadas WGS84-zona 17S: 476934mE, 9513652mN), pozo inyector tipo ACTINYA. Vista desde cerca del pozo.

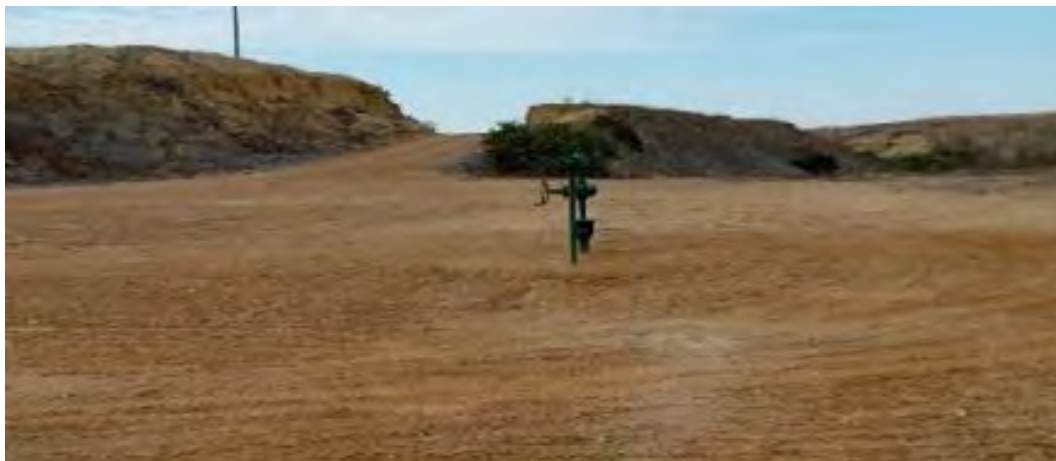
Fotografía 2. Pozo AA9976 vista panorámica de la plataforma.

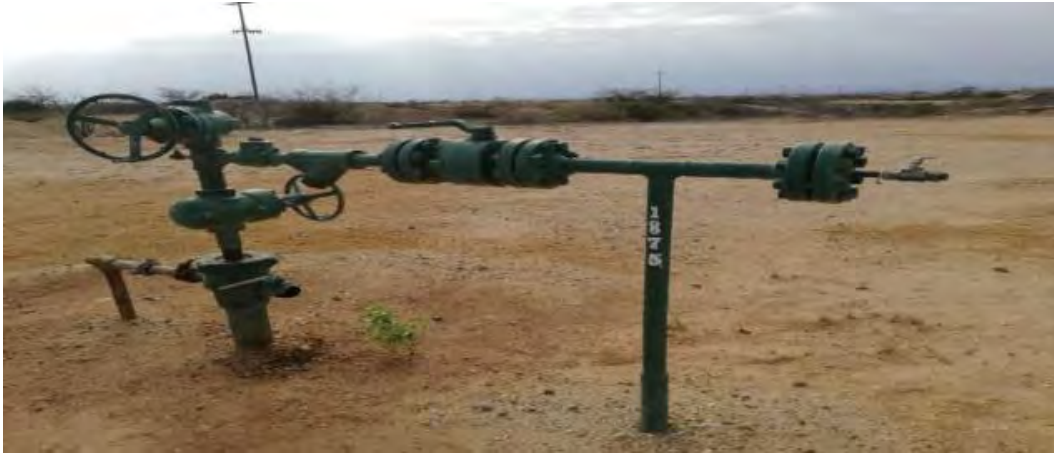
Fotografía 1. Pozo EA1875 (Coordenadas WGS84-zona 17S: 482235mE, 9529022mN), pozo inyector tipo ACTINYA. Vista desde cerca del pozo.

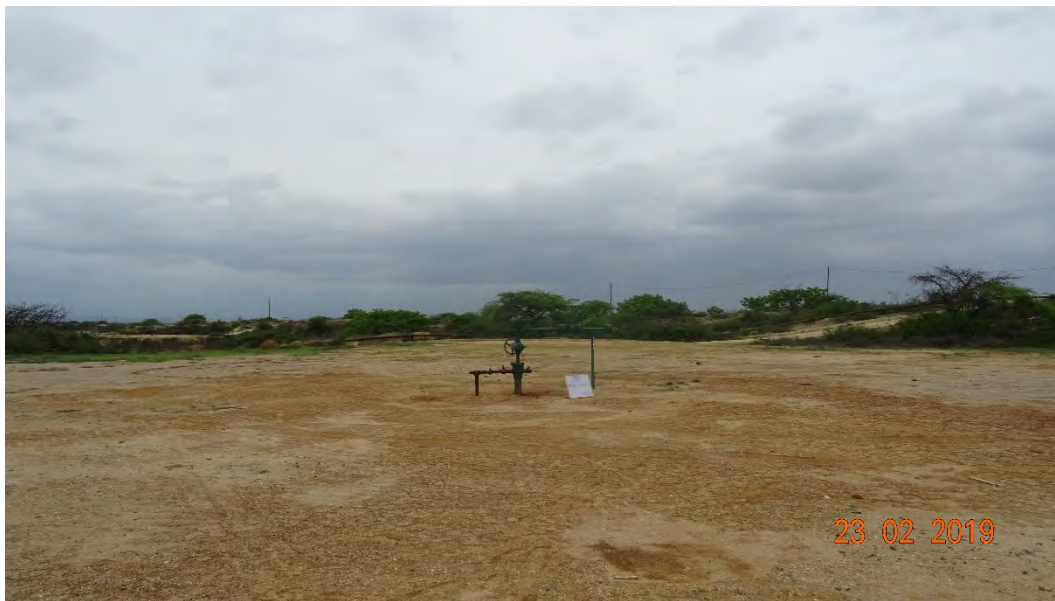
Fotografía 2. Pozo EA1875 vista panorámica de la plataforma.

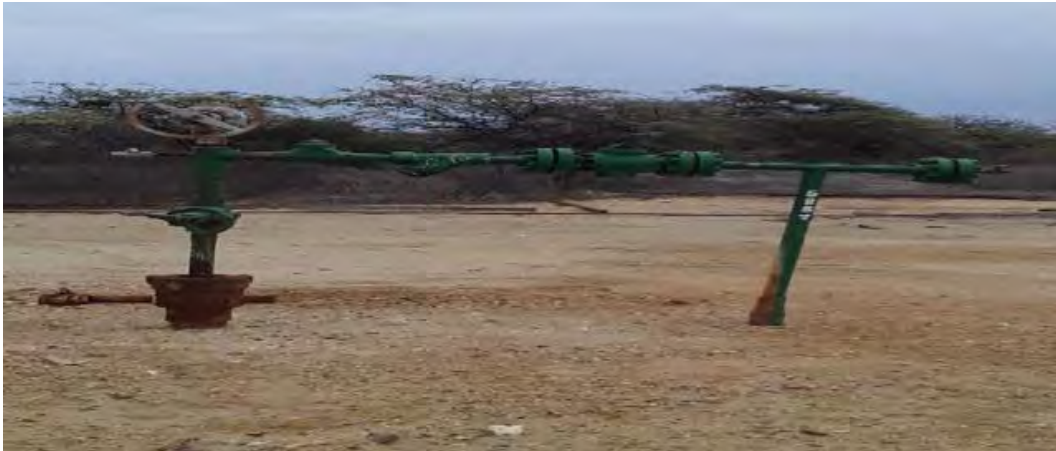
Fotografía 1. Pozo EA5857 (Coordenadas WGS84-zona 17S: 481849mE, 9529606mN), batería inyector tipo ACTINYA. Vista desde cerca del pozo.

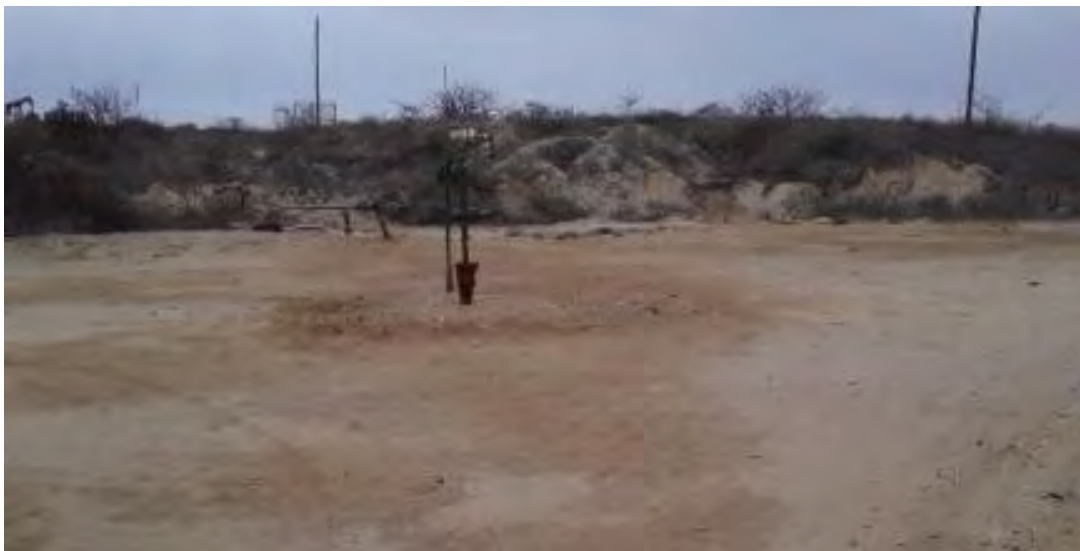
Fotografía 2. Plataforma EA5857 vista panorámica de la plataforma. Sin indicio de derrame de hidrocarburos ni alteración de suelo.

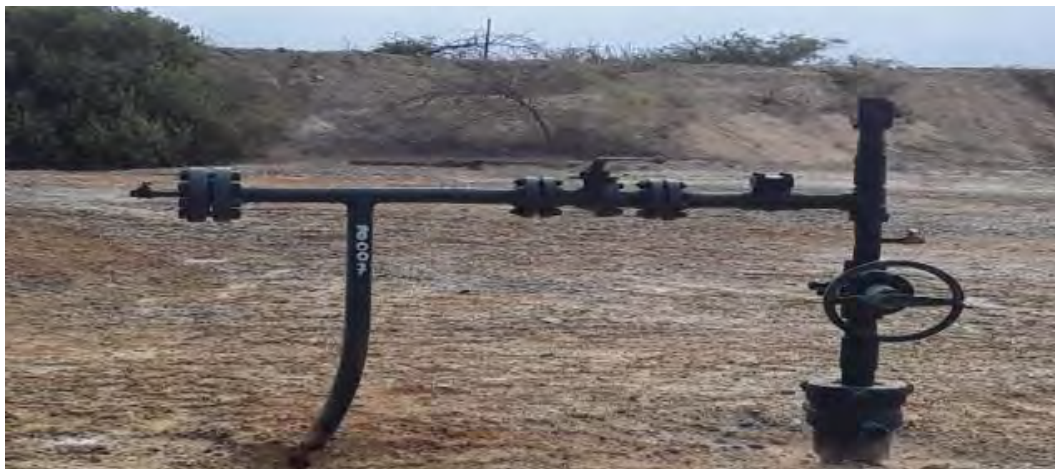
Fotografía 1. Pozo EA8007 (Coordenadas WGS84-zona 17S: 487799mE, 9531074mN), pozo inyector tipo ACTINYA. Vista desde cerca del pozo.

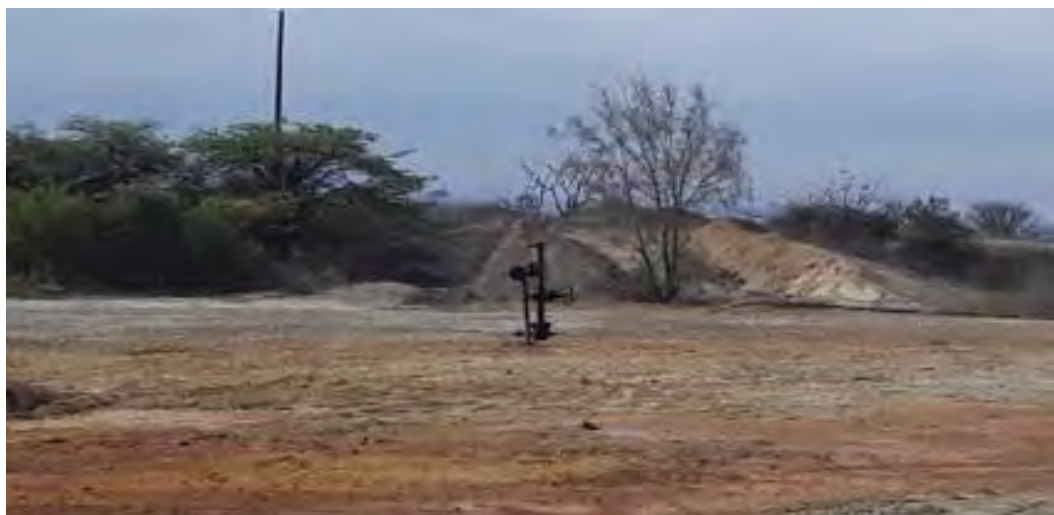
Fotografía 2. Pozo EA8007 vista panorámica de la plataforma.

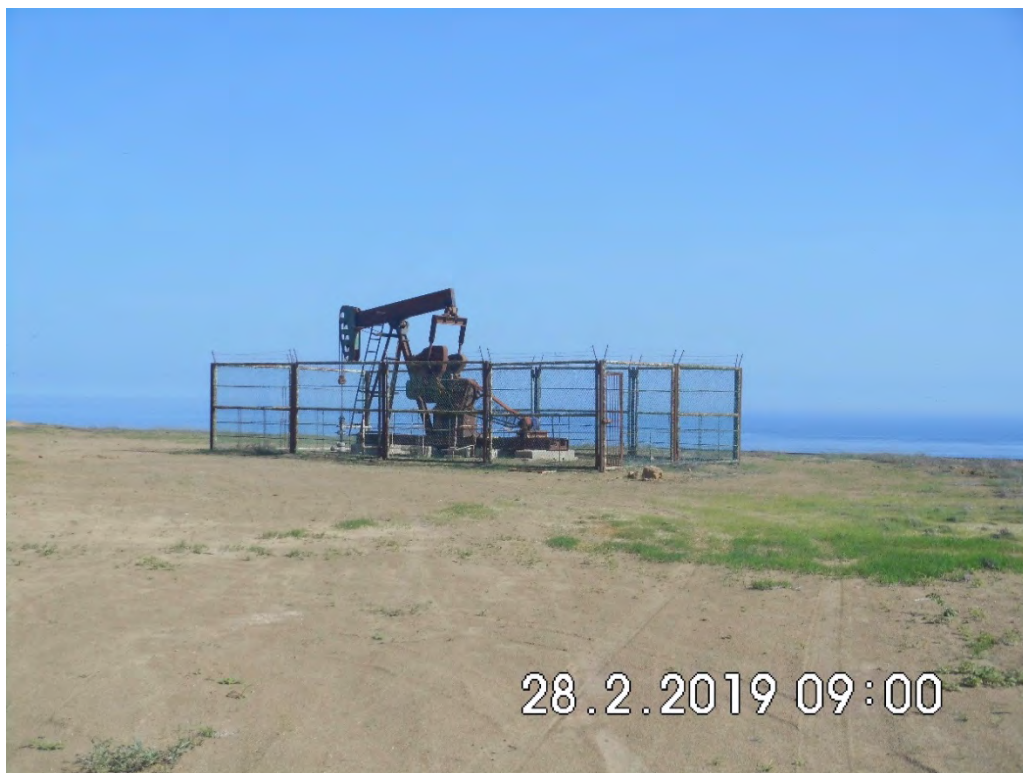
Fotografía 1. Pozo EA8088 (Coordenadas WGS84-zona 17S: 474823mE, 9528898mN), pozo productor tipo BM. Vista cerca al pozo. Sin indicio de derrame de hidrocarburos ni alteración de suelo.

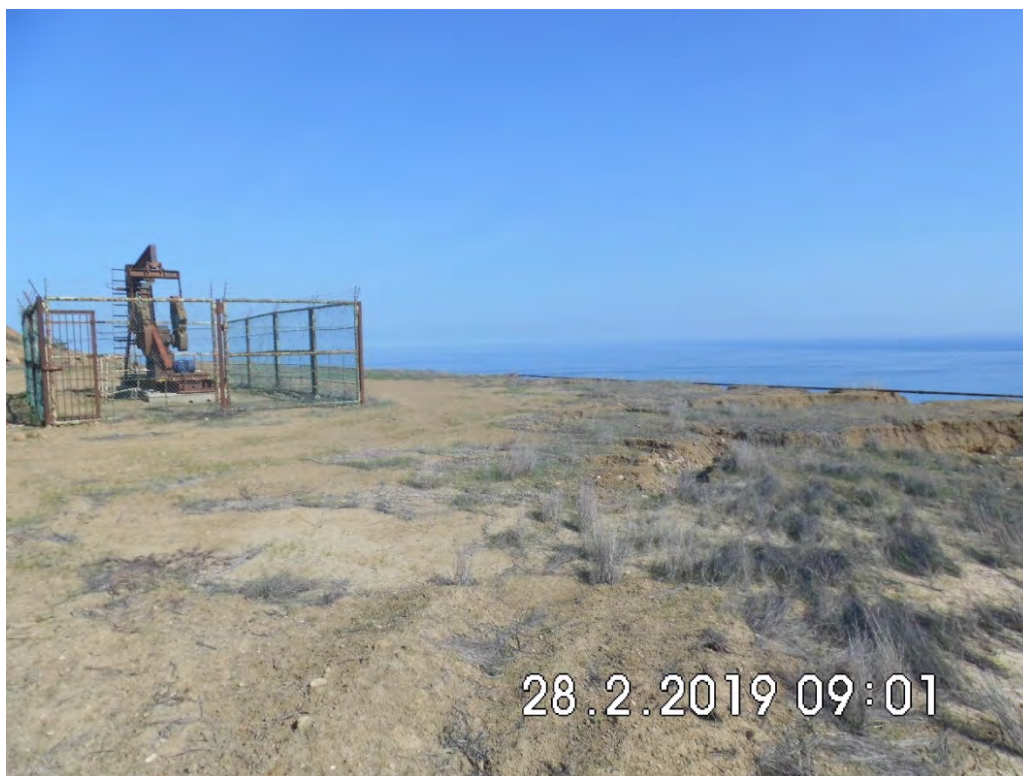
Fotografía 2. Vista panorámica de la plataforma EA8088. Sin indicio de derrame de hidrocarburos ni alteración de suelo.

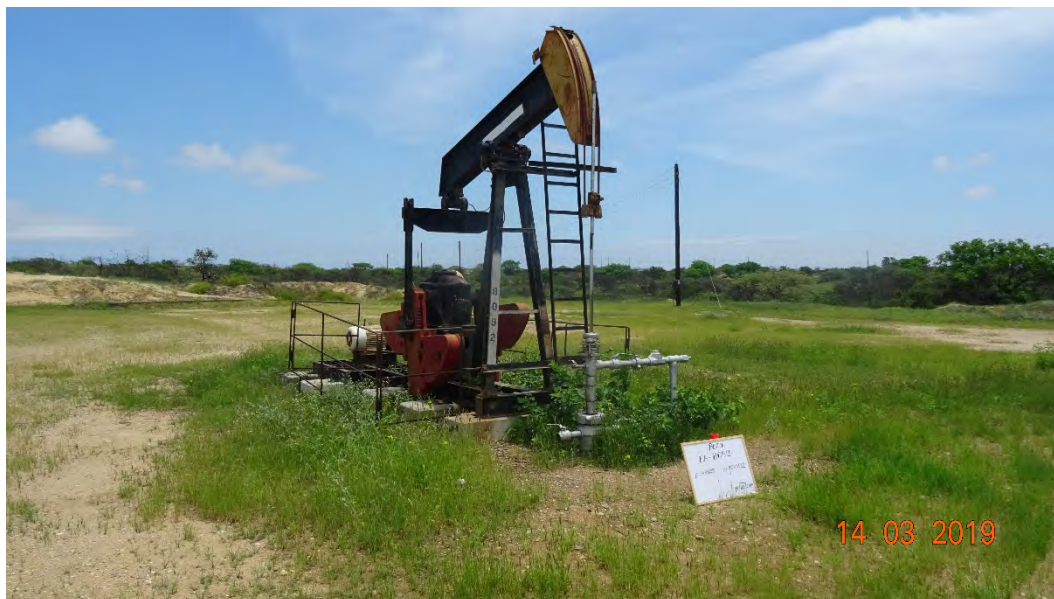
Fotografía 1. Pozo EA8092 (Coordenadas WGS84-zona 17S: 485699mE, 9529832mN), pozo productor tipo BM. Vista desde cerca del pozo. Sin indicio de derrame de hidrocarburos ni alteración de suelo.

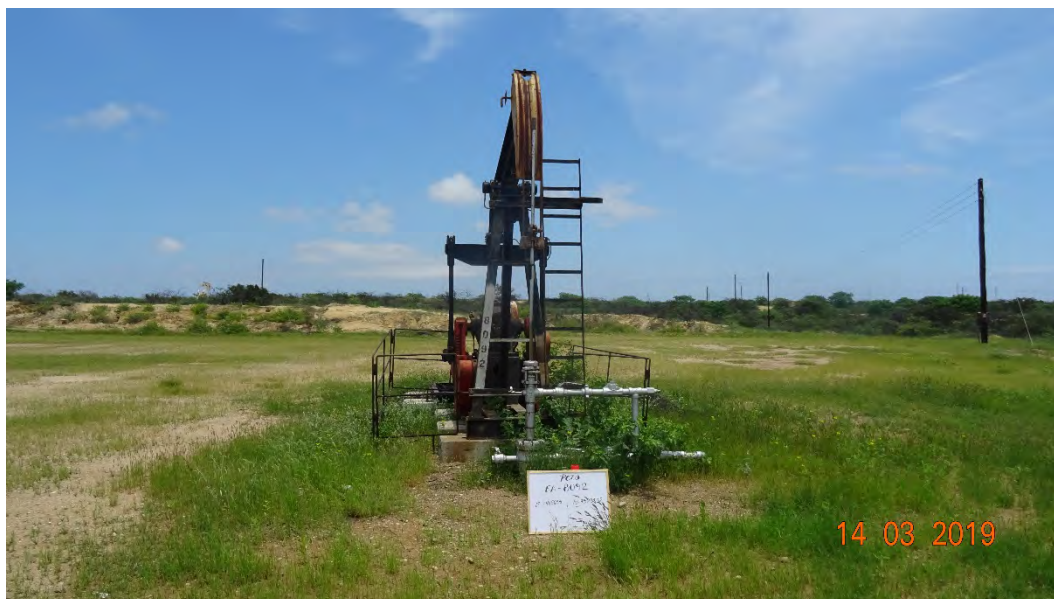
Fotografía 2. Vista panorámica de la plataforma EA8092. Sin indicio de derrame de hidrocarburos ni alteración de suelo.

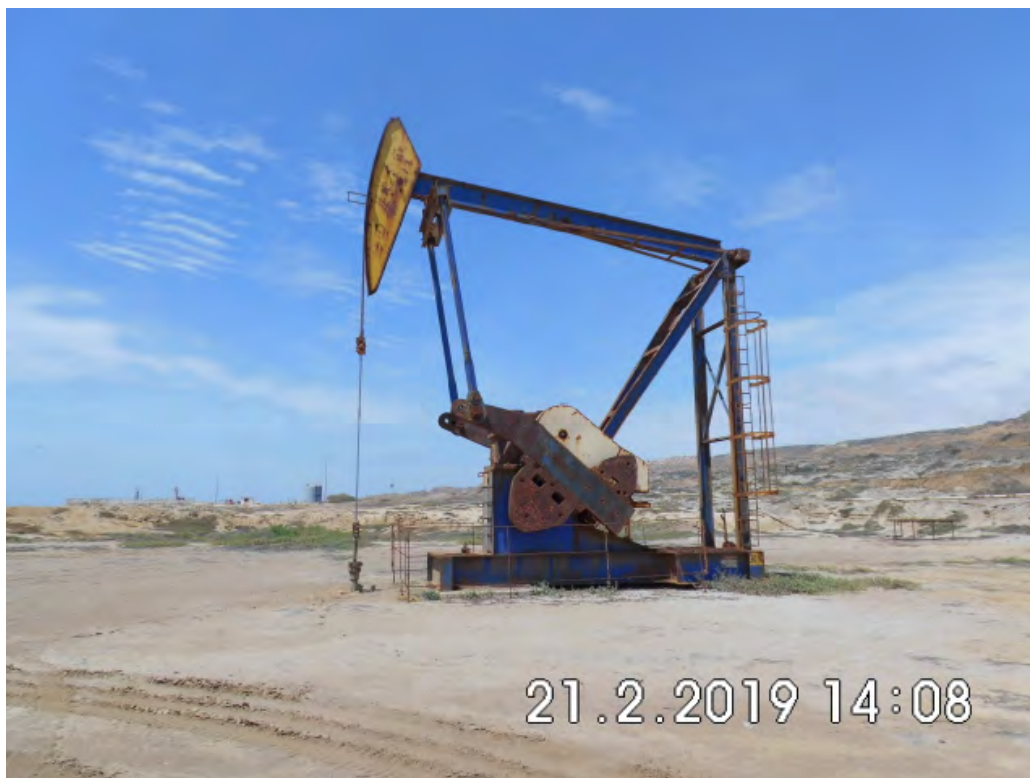
Fotografía 1. Pozo EA8096D (Coordenadas WGS84-zona 17S: 471262mE, 9523820mN), pozo productor tipo BM. Vista de cerca al pozo. Sin indicio de derrame de hidrocarburos ni alteración de suelo.

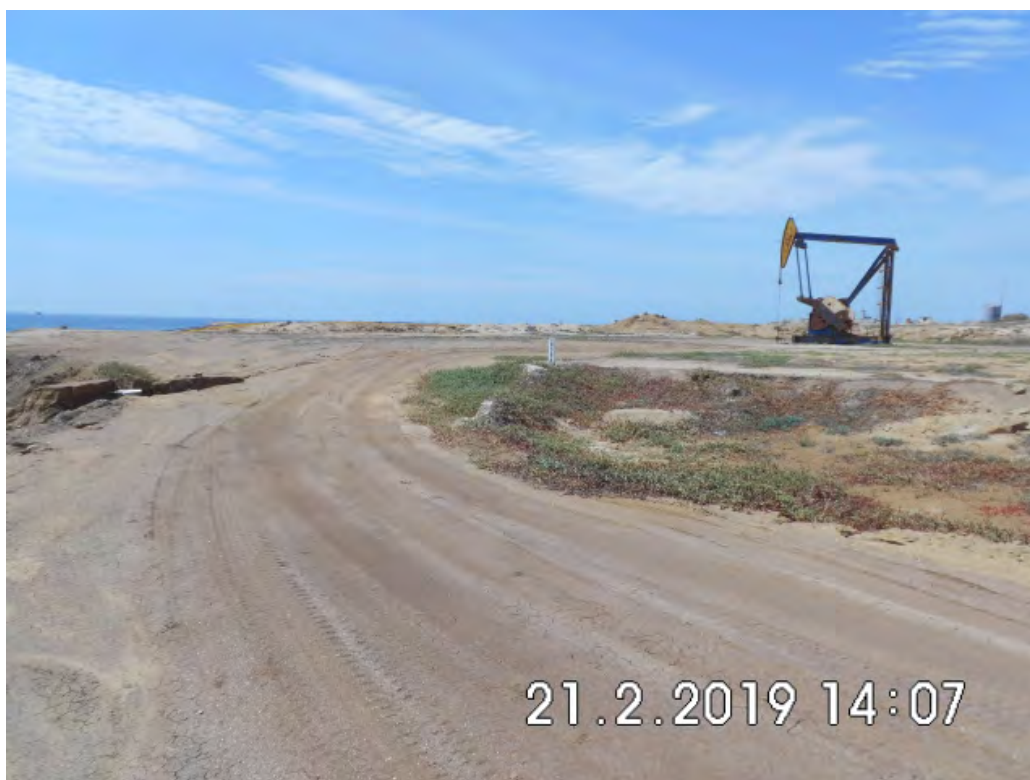
Fotografía 2. Vista panorámica de la plataforma EA8096D. Sin indicio de derrame de hidrocarburos ni alteración de suelo.

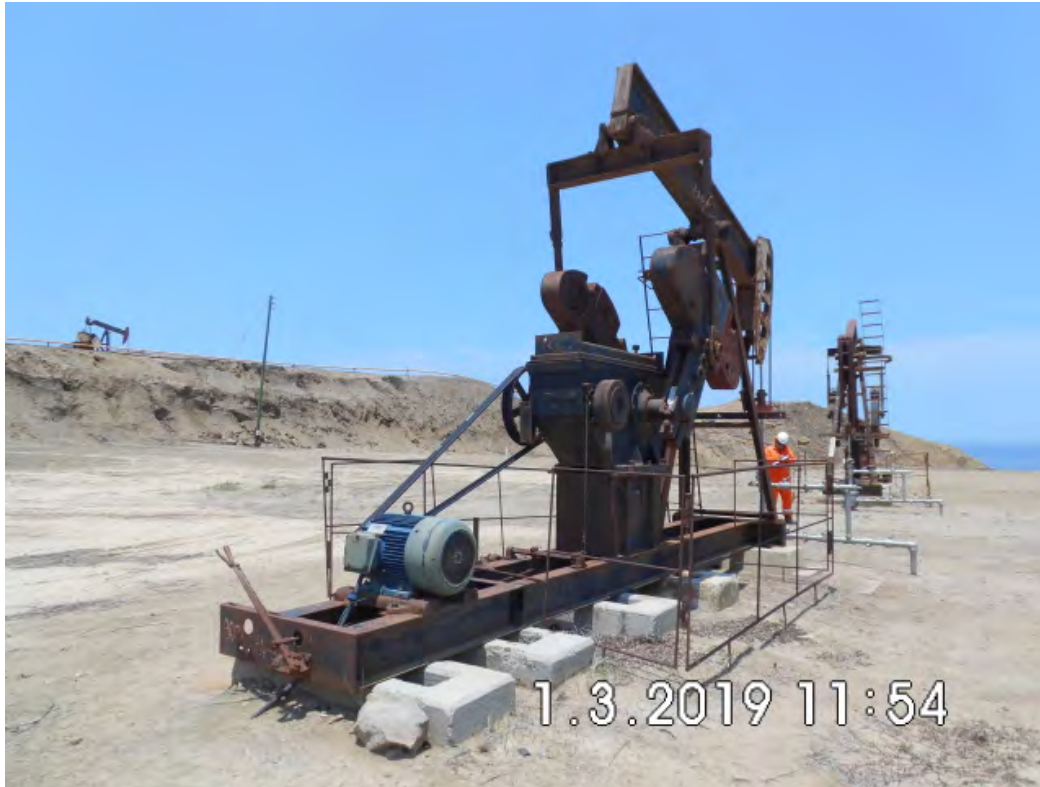
Fotografía 1. Pozo EA8129 (Coordenadas WGS84-zona 17S: 472508mE, 9527150mN), pozo productor tipo BM. Vista de cerca al pozo. Sin indicio de derrame de hidrocarburos ni alteración de suelo.

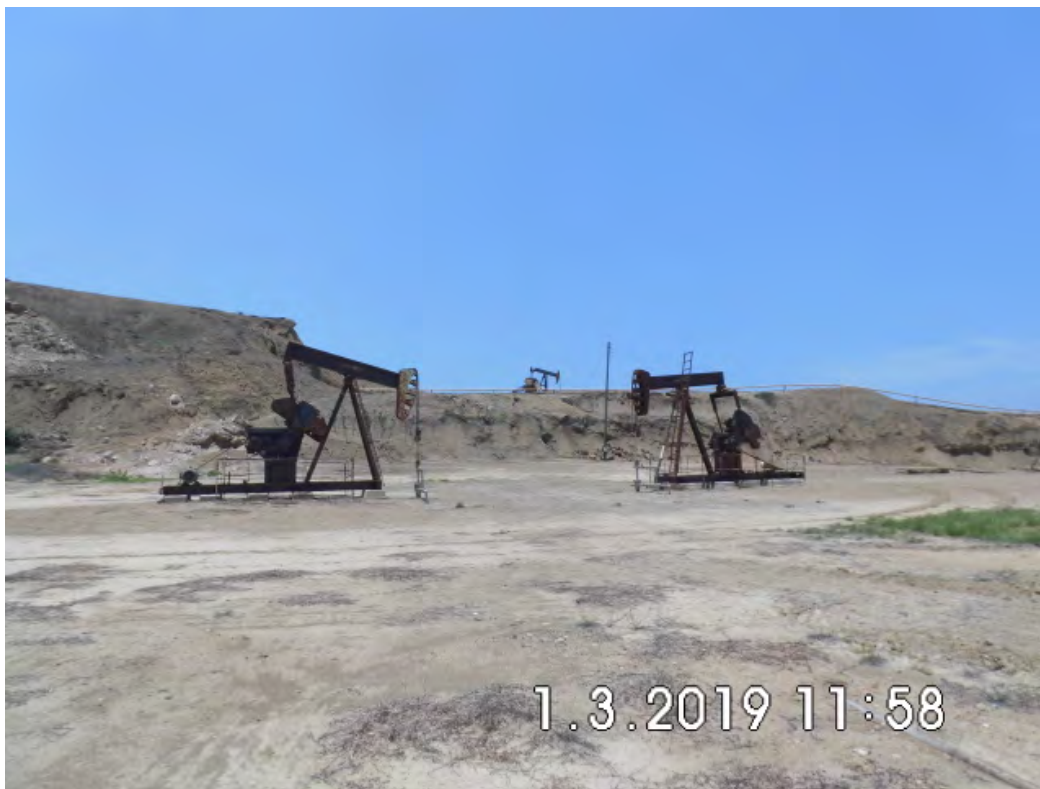
Fotografía 2. Vista panorámica de la plataforma EA8097D. Sin indicio de derrame de hidrocarburos ni alteración de suelo.

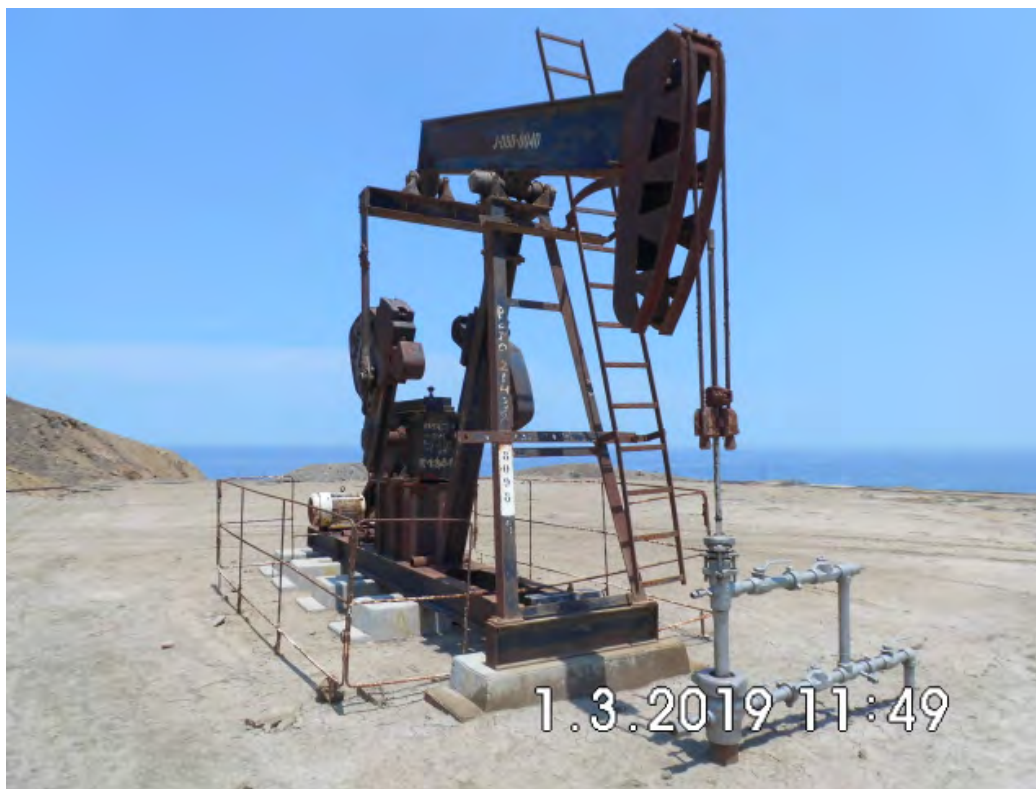
Fotografía 1. Pozo EA8098D (Coordenadas WGS84-zona 17S: 472501mE, 9527153mN), pozo productor tipo BM. Vista de cerca al pozo. Sin indicio de derrame de hidrocarburos ni alteración de suelo.

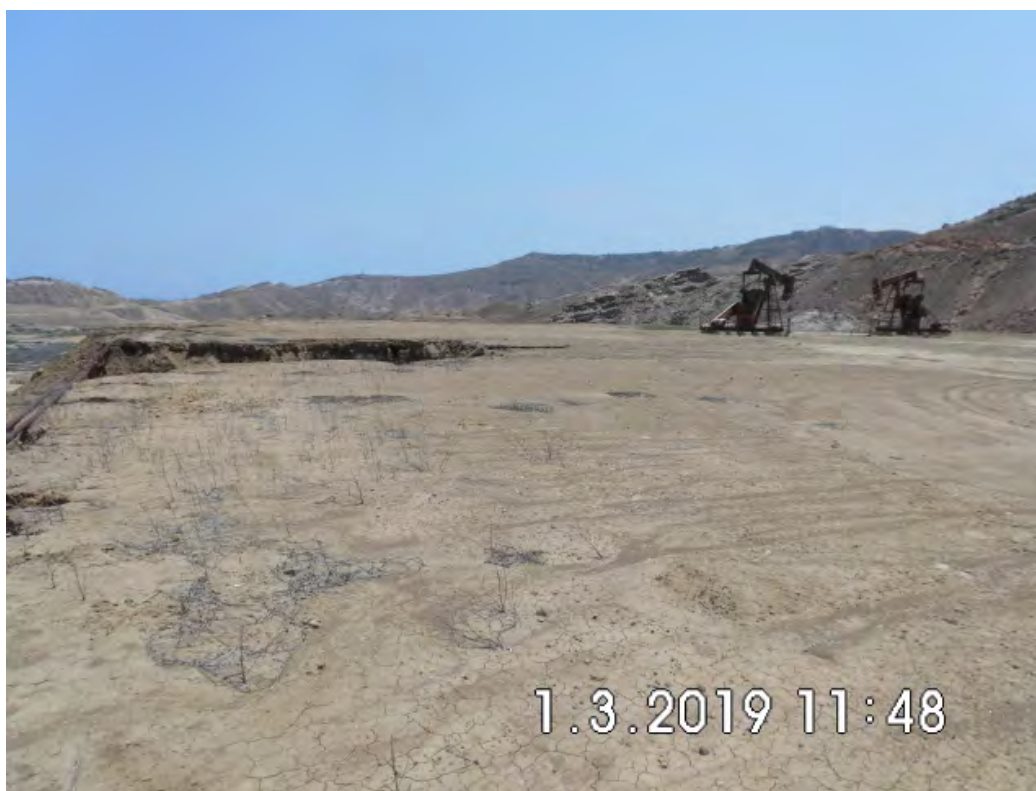
Fotografía 2. Vista panorámica de la plataforma EA8098D. Sin indicio de derrame de hidrocarburos ni alteración de suelo.

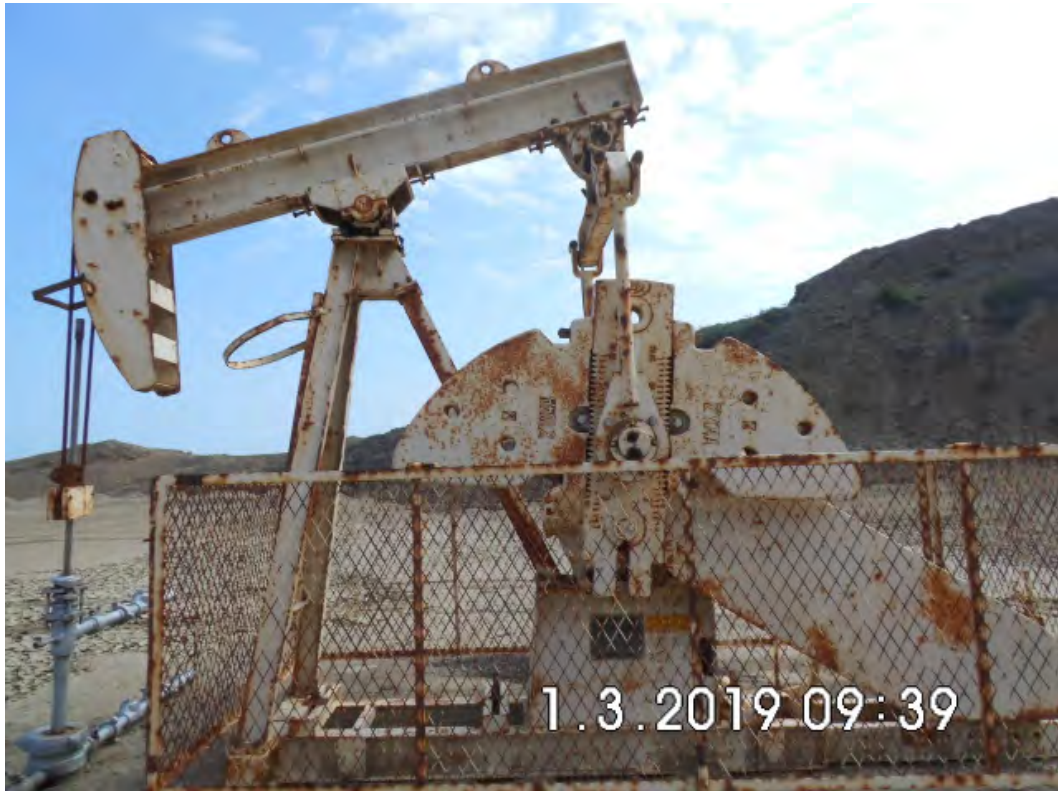
Fotografía 1. Pozo EA8180 (Coordenadas WGS84-zona 17S: 472313mE, 9526897mN), pozo productor tipo BM. Vista desde cerca del pozo. Suelo impregnado de hidrocarburo aproximadamente 4m².

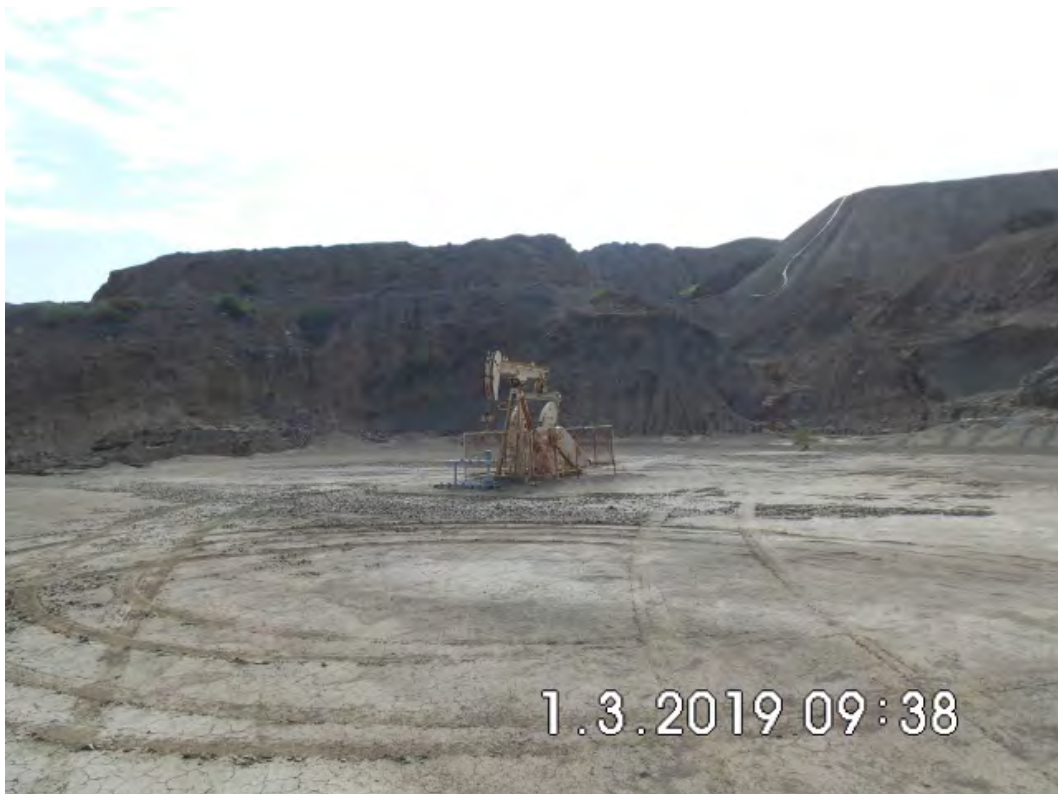
Fotografía 2. Vista panorámica de la plataforma EA8081.
