ANEXO 8.3

FOTOS VISITA TÉCNICA

Anexo 8.3

Reseña Fotográfica

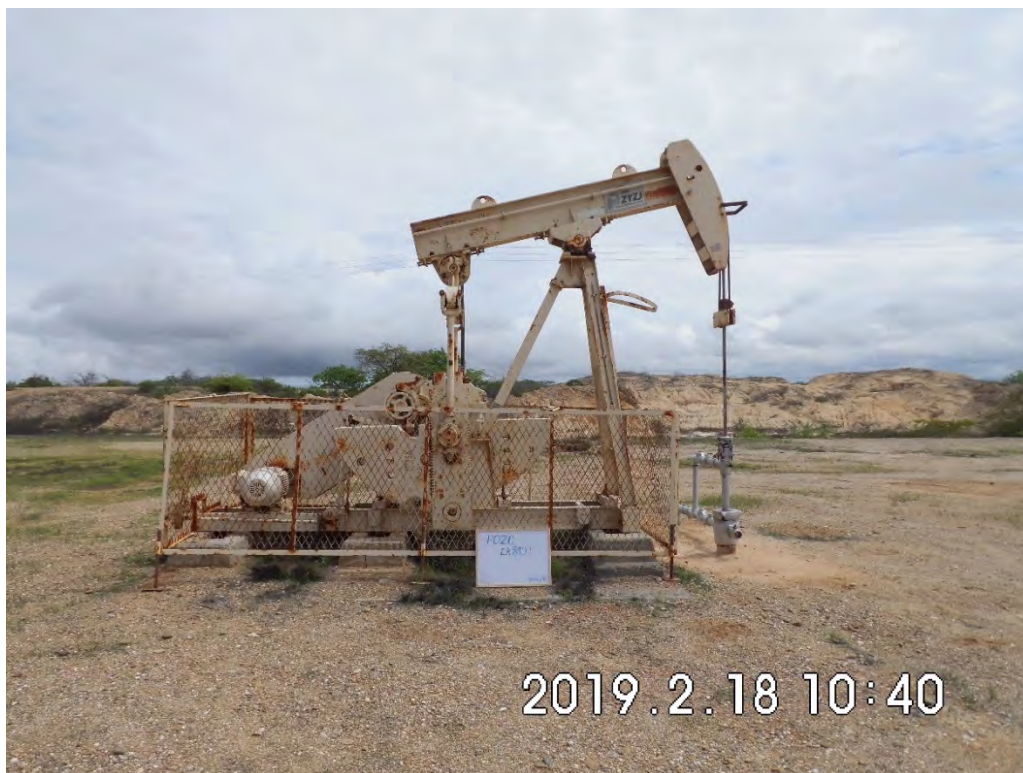
Fotografía 1. Pozo EA8107 (Coordenadas WGS84-zona 17S: 482176mE, 9525712mN), pozo productor tipo BM. Vista de cerca al pozo. Sin indicio de derrame de hidrocarburos ni alteración de suelo.

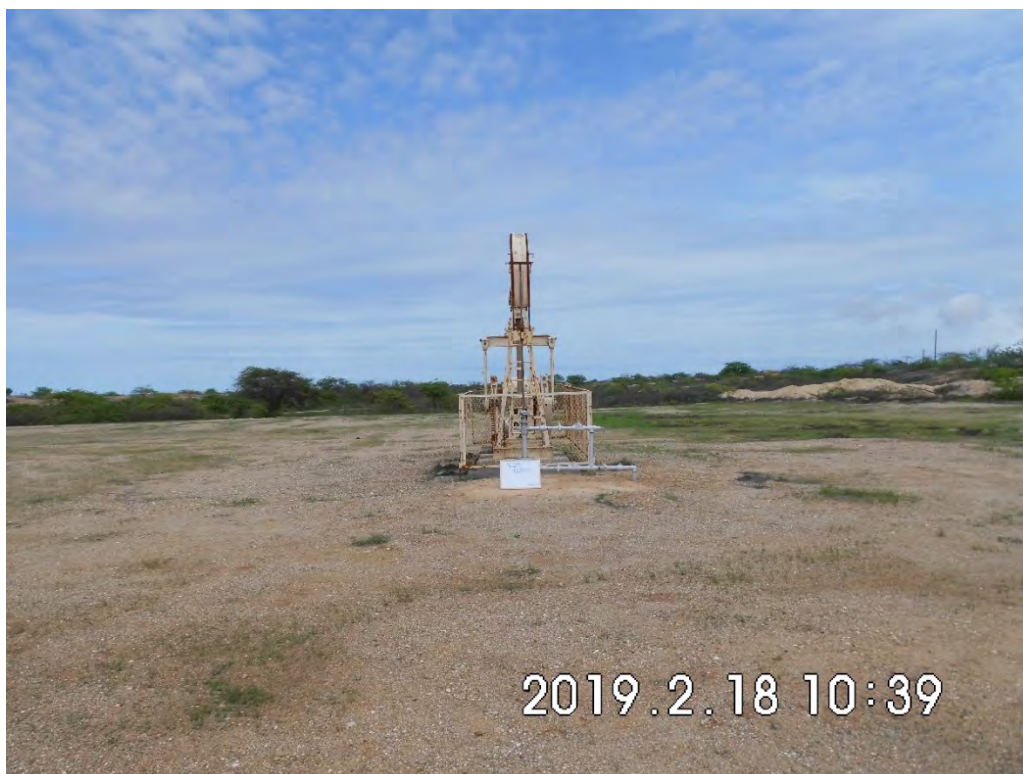
Fotografía 2. Plataforma EA8107 vista panorámica de la plataforma. Sin indicio de derrame de hidrocarburos ni alteración de suelo.

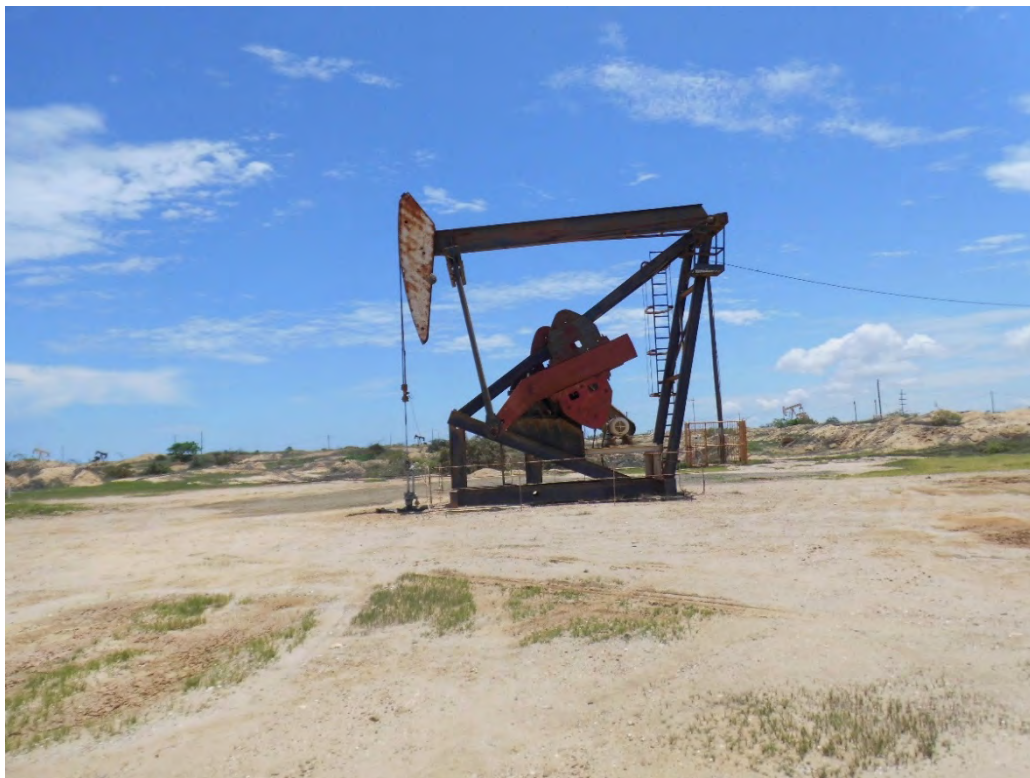
Fotografía 1. Pozo EA8109 (Coordenadas WGS84-zona 17S: 482815mE, 9530929mN), pozo productor tipo BM. Vista desde cerca del pozo. Sin indicio de derrame de hidrocarburos ni alteración de suelo.

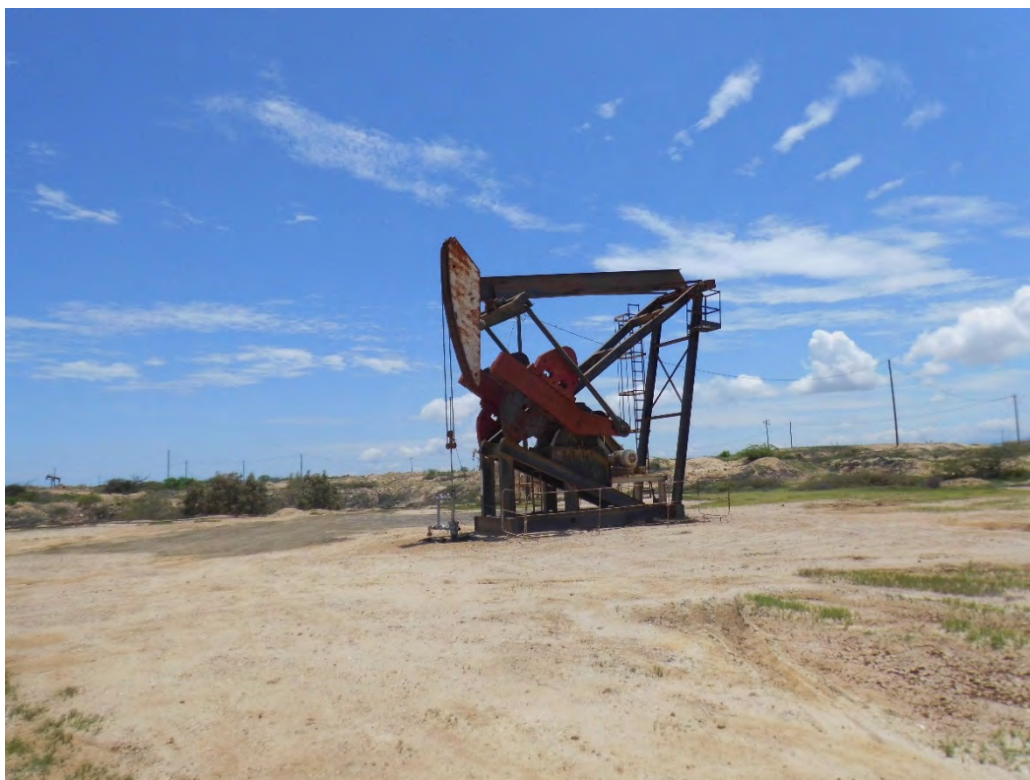
Fotografía 2. Plataforma EA8109 vista panorámica de la plataforma. Sin indicio de derrame de hidrocarburos ni alteración de suelo.

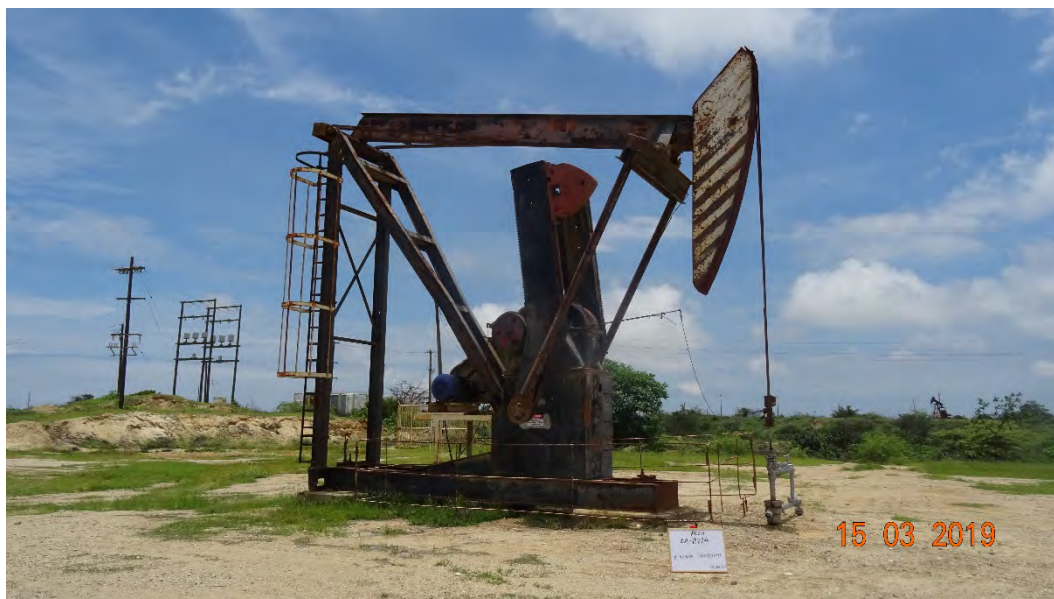
Fotografía 1. Pozo EA8114 (Coordenadas WGS84-zona 17S: 484886mE, 9530118mN), pozo productor tipo BM. Vista de cerca al pozo. Sin indicio de derrame de hidrocarburos ni alteración de suelo.

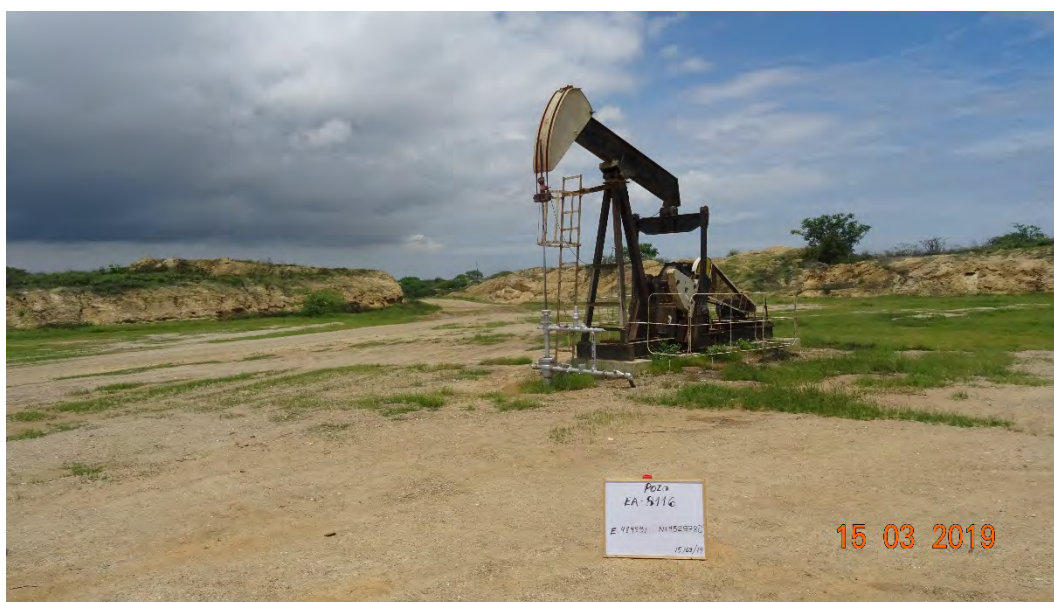
Fotografía 2. Vista panorámica de la plataforma EA8116. Sin indicio de derrame de hidrocarburos ni alteración de suelo.

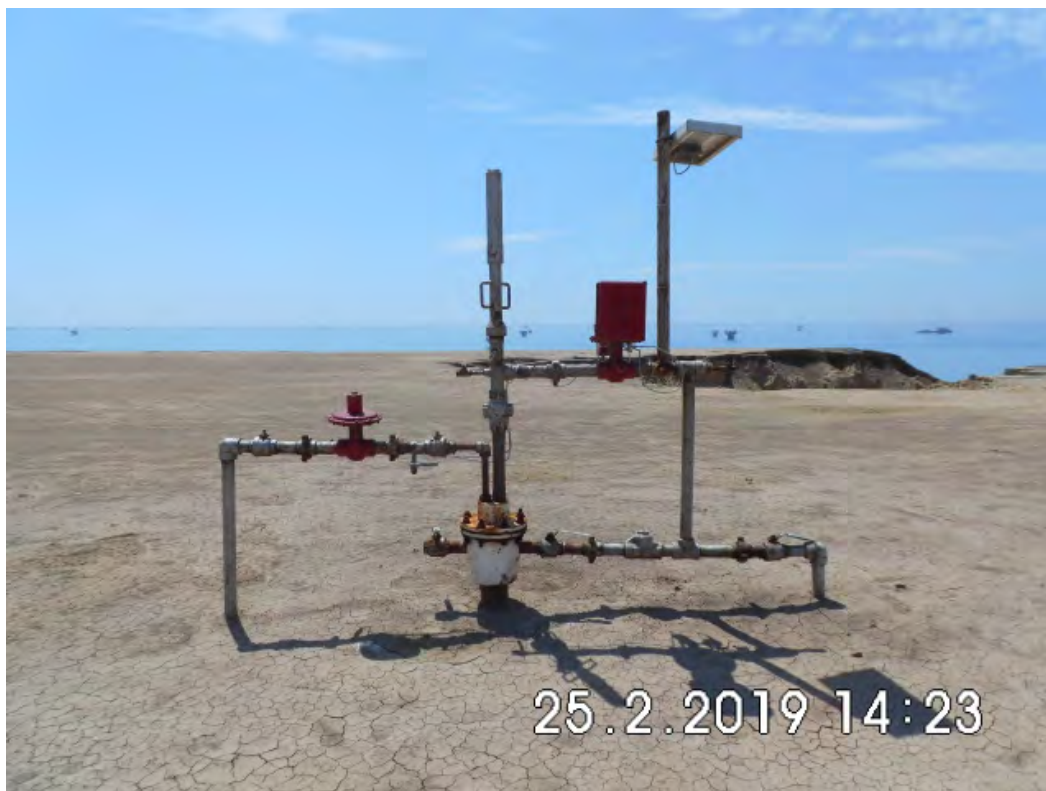
Fotografía 1. Pozo EA8117D (Coordenadas WGS84-zona 17S: 471721mE, 9525305mN), pozo productor tipo PL. Vista de cerca al pozo. Sin indicio de derrame de hidrocarburos ni alteración de suelo.

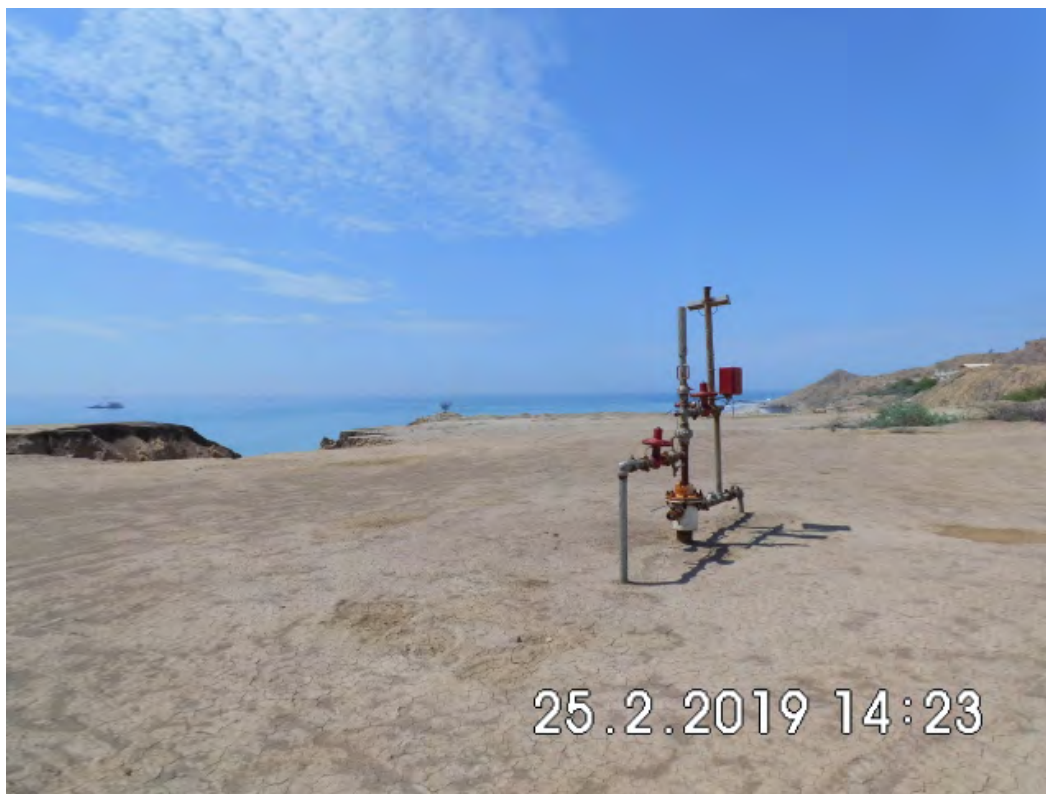
Fotografía 2. Vista panorámica de la plataforma EA8117D. Sin indicio de derrame de hidrocarburos ni alteración de suelo.

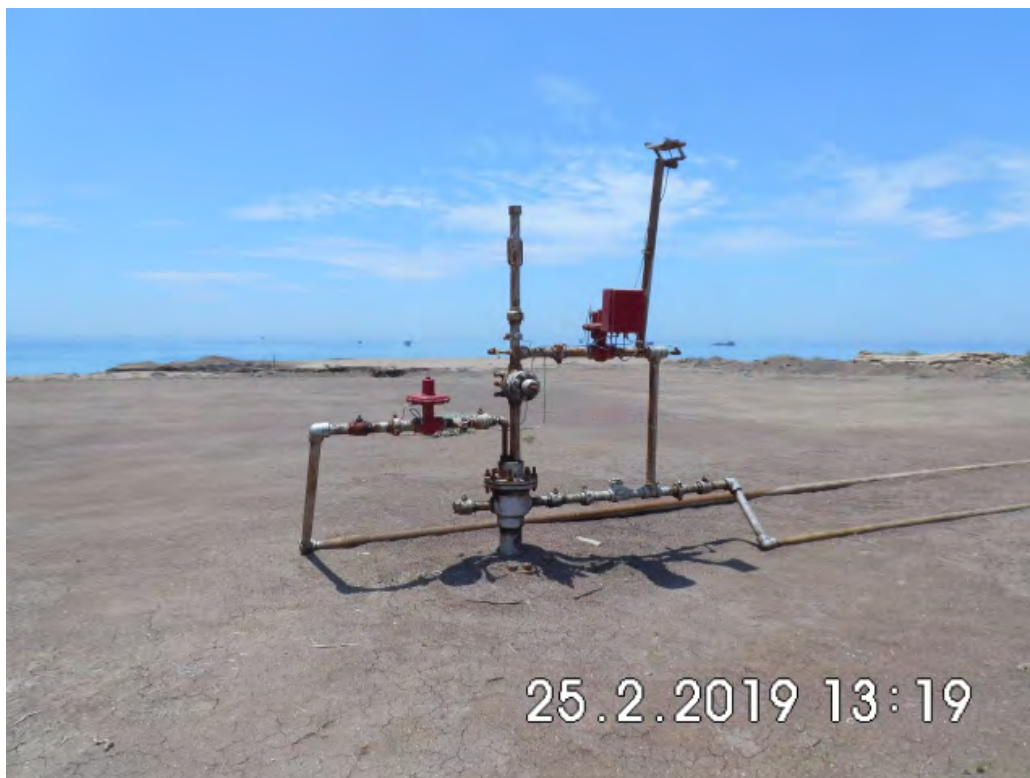
Fotografía 1. Pozo EA8118D (Coordenadas WGS84-zona 17S: 471478mE, 9524714mN), pozo productor tipo BM. Vista de cerca al pozo. Sin indicio de derrame de hidrocarburos ni alteración de suelo.

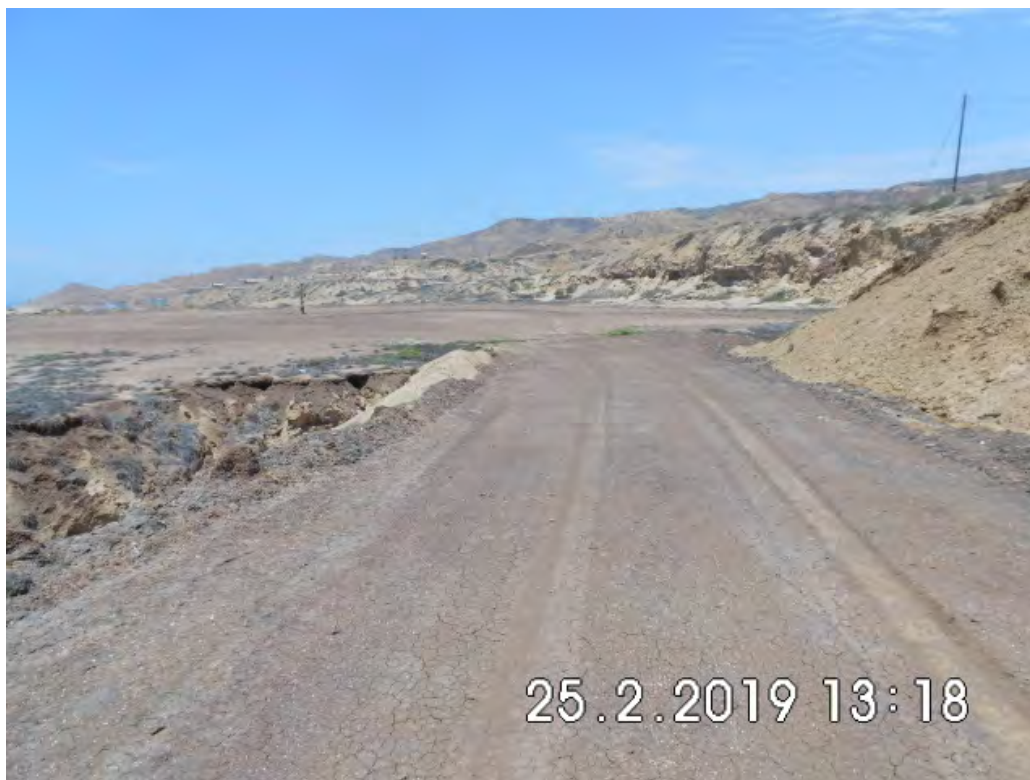
Fotografía 2. Vista panorámica de la plataforma EA8118D. Sin indicio de derrame de hidrocarburos ni alteración de suelo.

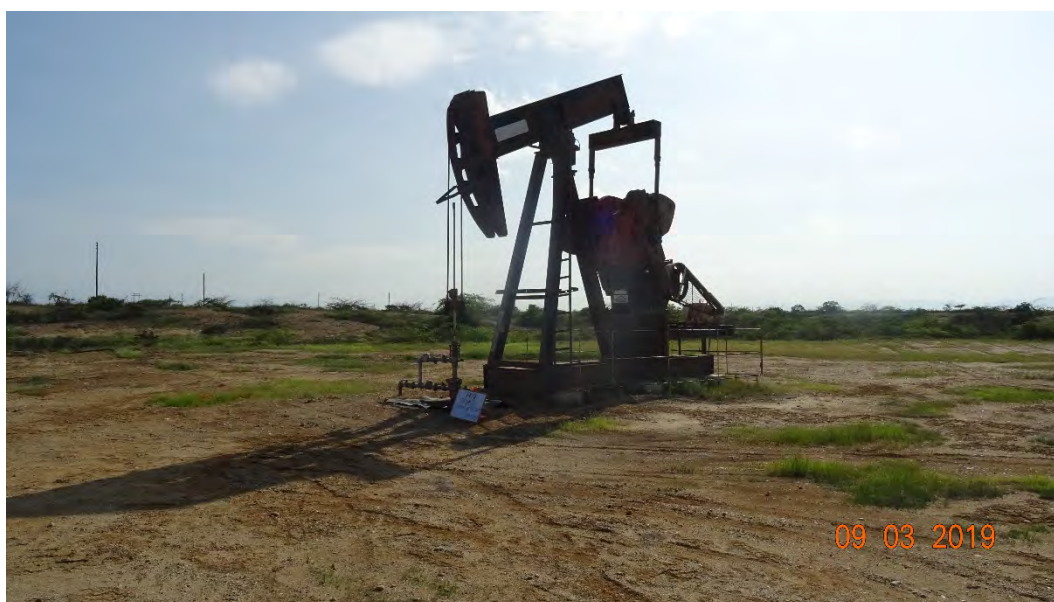
Fotografía 2. Plataforma EA8124 vista panorámica. Sin indicio de derrame de hidrocarburos ni alteración de suelo.

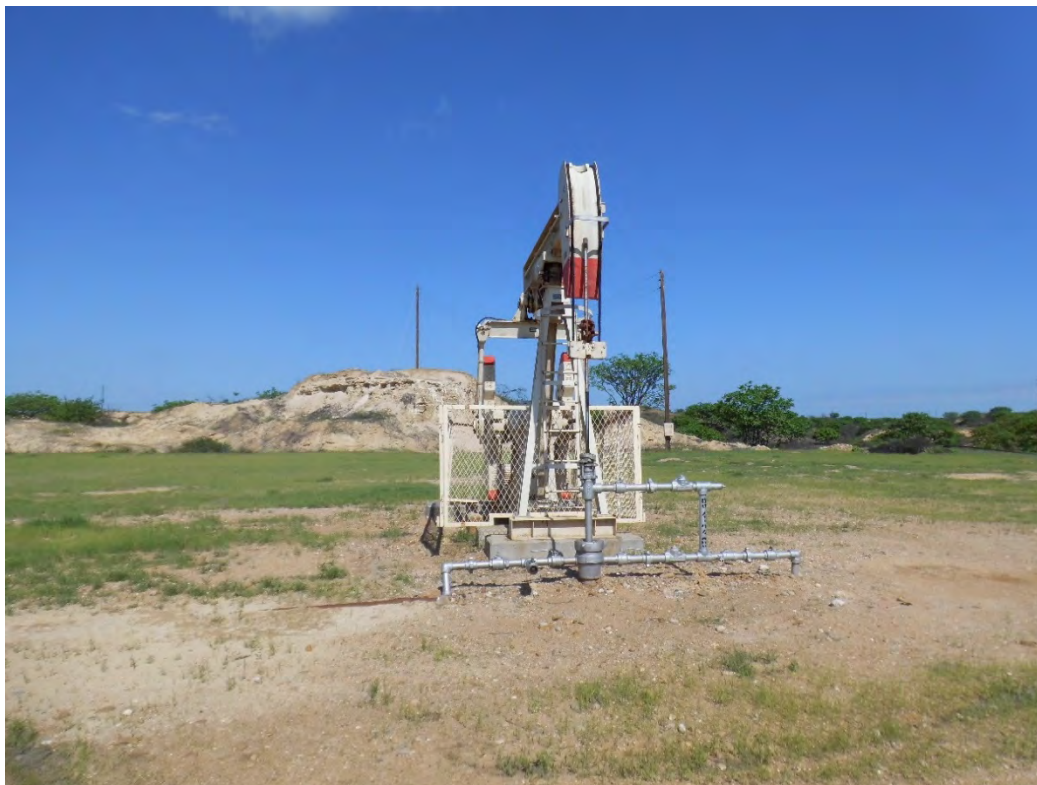
Fotografía 1. Pozo EA8126 (Coordenadas WGS84-zona 17S: 486192mE, 9530107mN), pozo productor tipo BM. Vista de cerca al pozo. Sin indicio de derrame de hidrocarburos ni alteración de suelo.

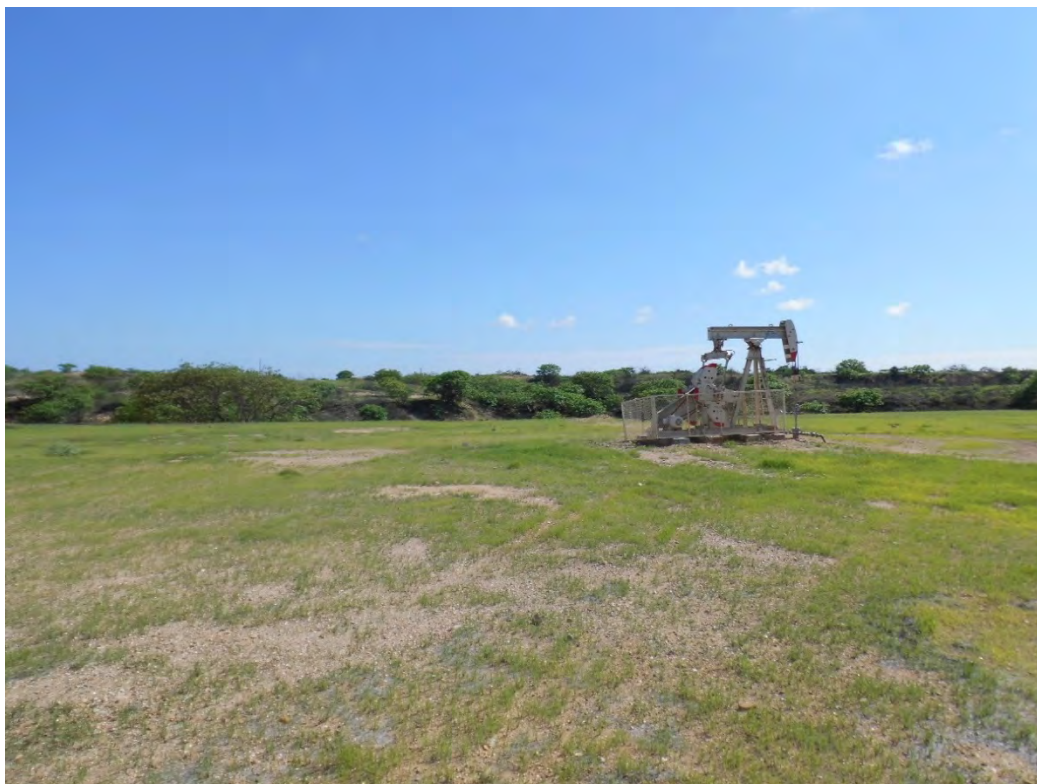
Fotografía 2. Vista panorámica de la plataforma EA8126. Sin indicio de derrame de hidrocarburos ni alteración de suelo.

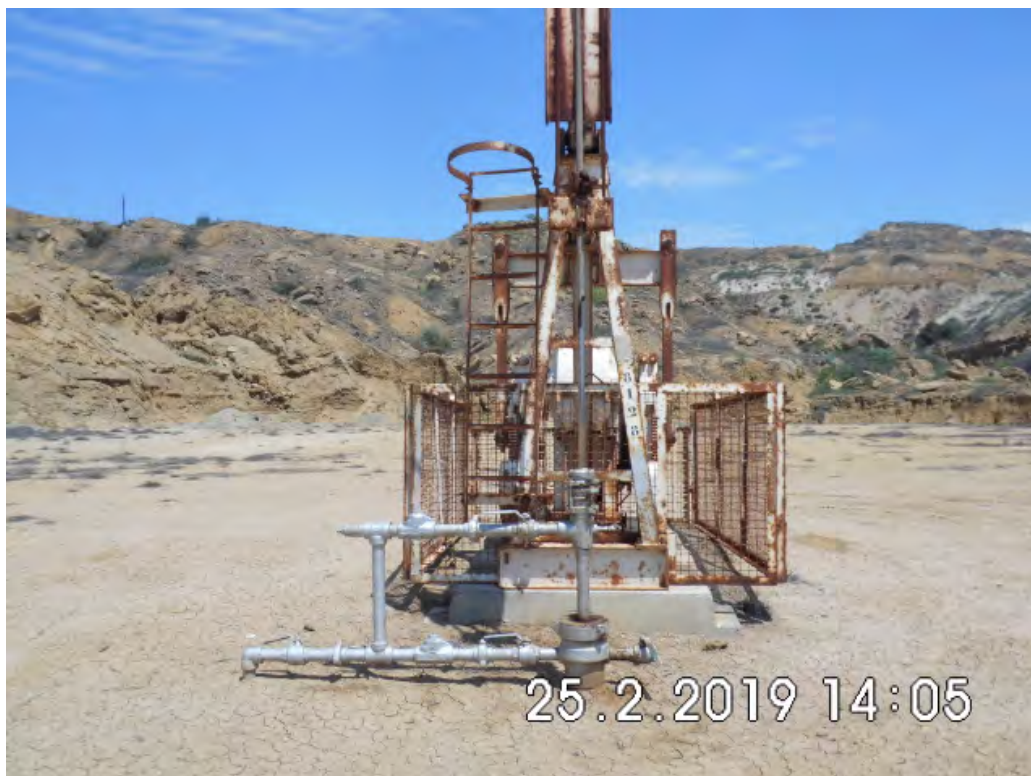
Fotografía 1. Pozo EA8128 (Coordenadas WGS84-zona 17S: 472035mE, 9525119mN), pozo productor tipo BM. Vista desde cerca del pozo. Sin indicio de derrame de hidrocarburos ni alteración de suelo.

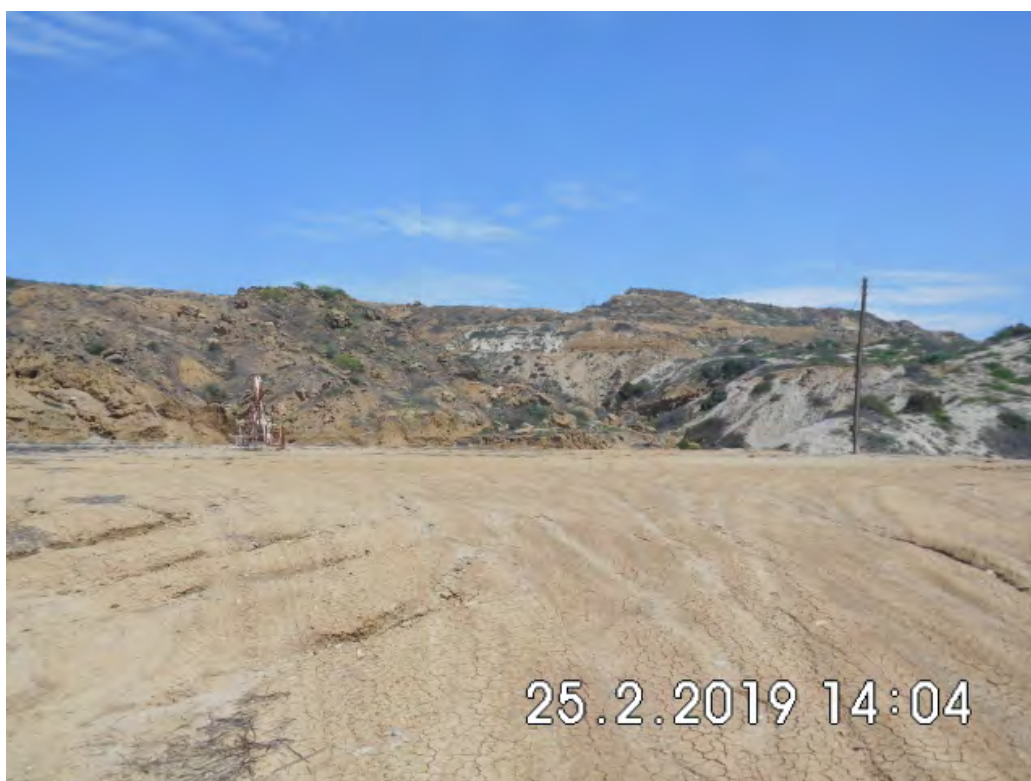
Fotografía 2. Plataforma EA8128 vista panorámica de la plataforma. Sin indicio de derrame de hidrocarburos ni alteración de suelo.

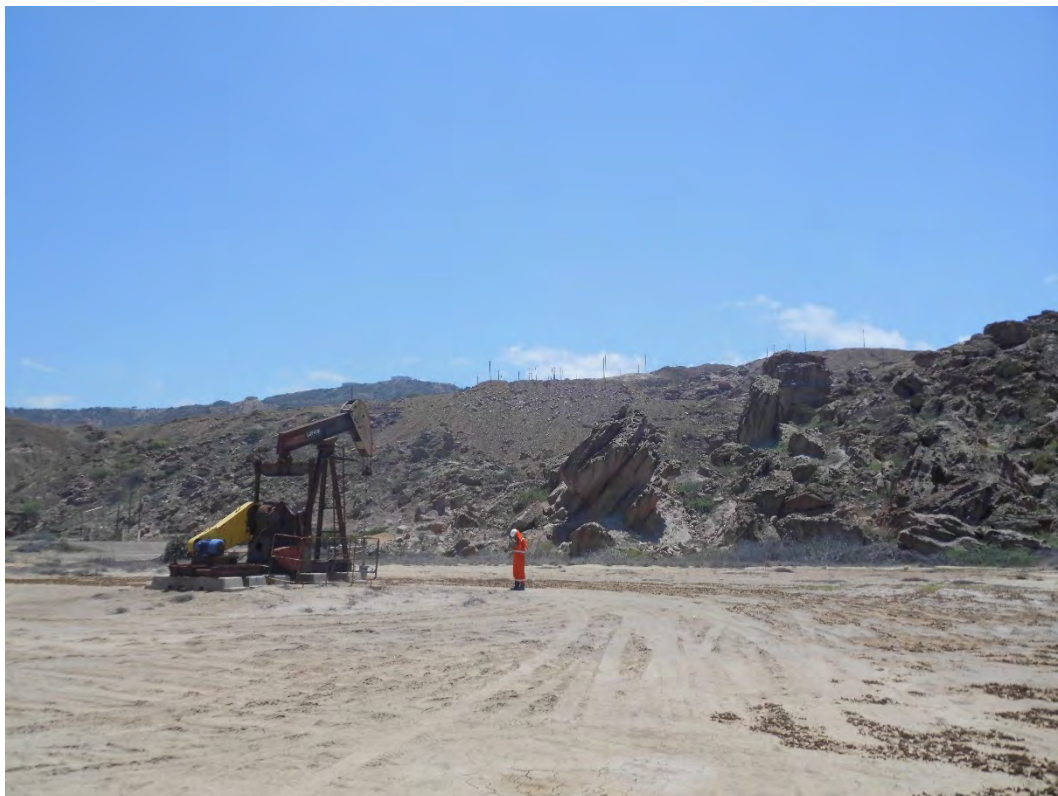
Fotografía 1. Pozo EA8129 (Coordenadas WGS84-zona 17S: 472780mE, 9527587mN), pozo productor tipo BM. Sin indicio de derrame de hidrocarburos ni alteración de suelo.

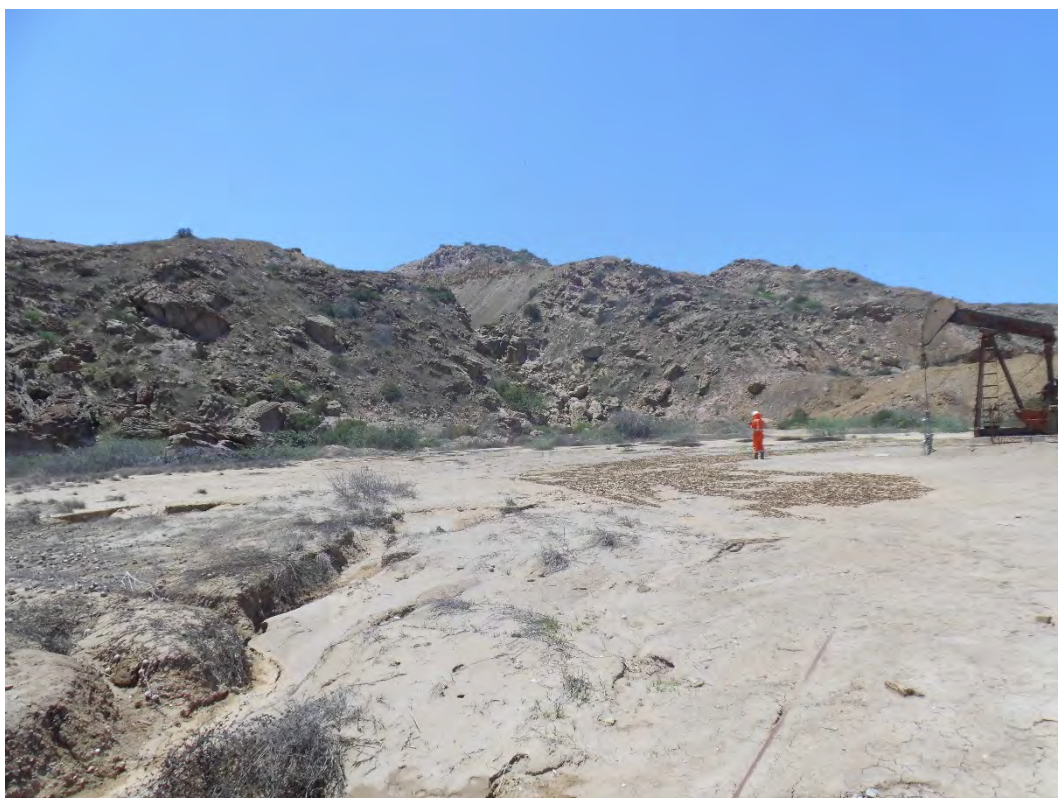
Fotografía 2. Vista panorámica de la plataforma EA8129. Sin indicio de derrame de hidrocarburos ni alteración de suelo.

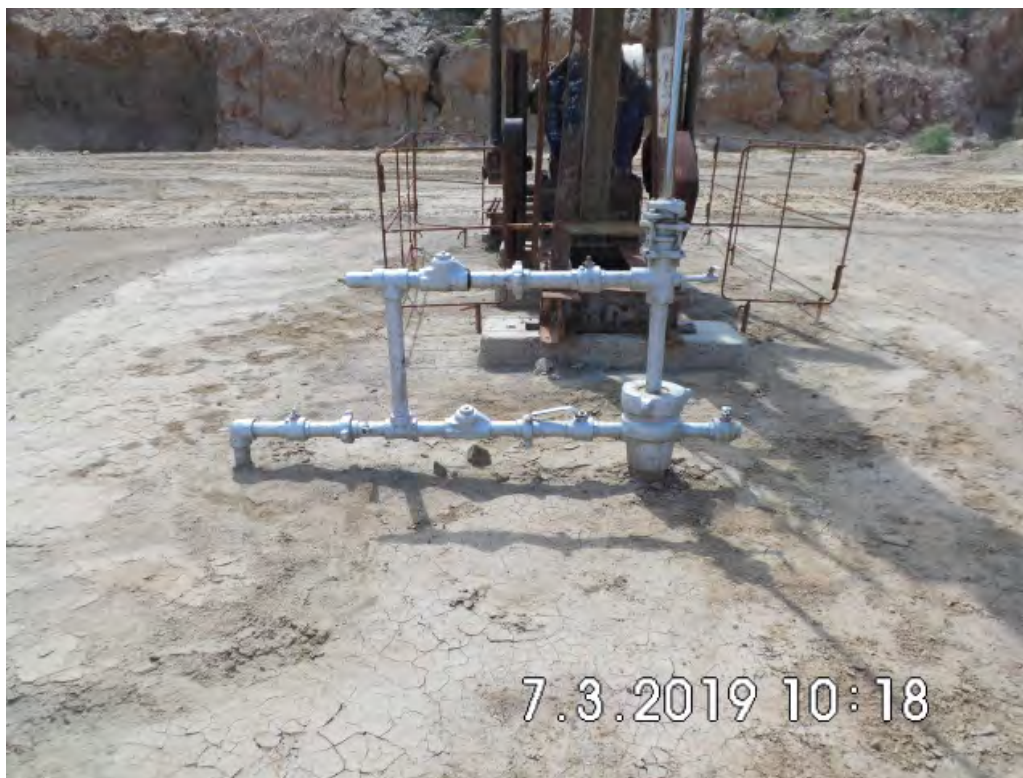
Fotografía 1. Pozo EA8131 (Coordenadas WGS84-zona 17S: 472759mE, 9527189mN), pozo productor tipo BM. Vista de cerca al pozo. Sin indicio de derrame de hidrocarburos ni alteración de suelo.

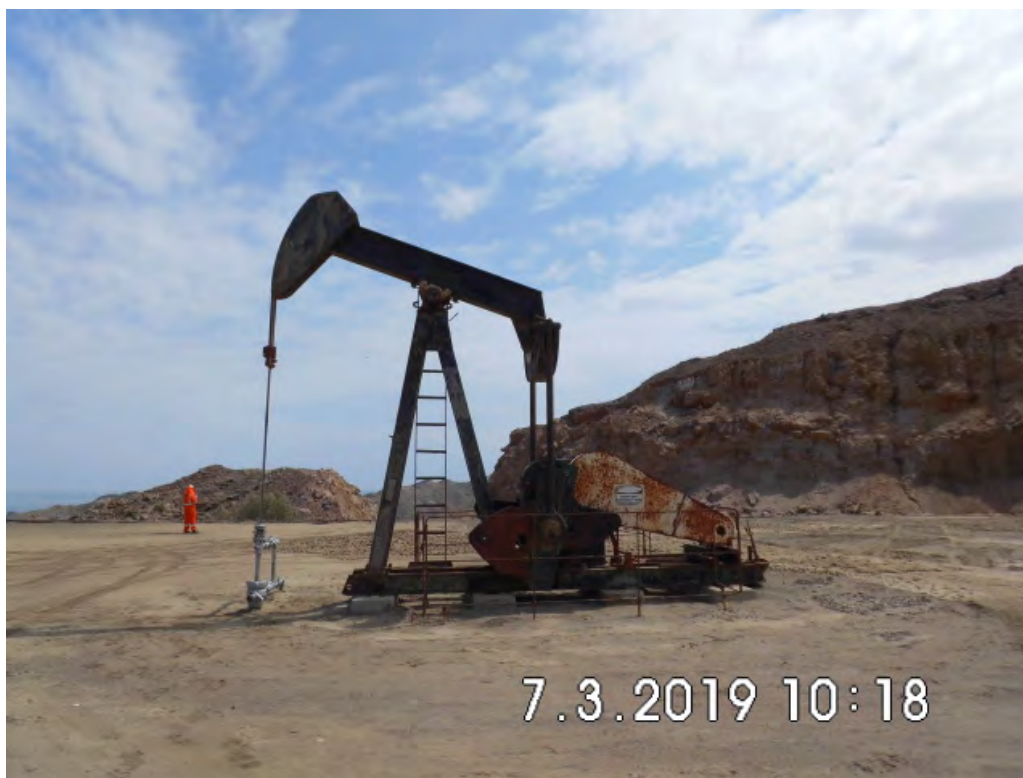
Fotografía 2. Plataforma EA8131 vista panorámica. Sin indicio de derrame de hidrocarburos ni alteración de suelo.

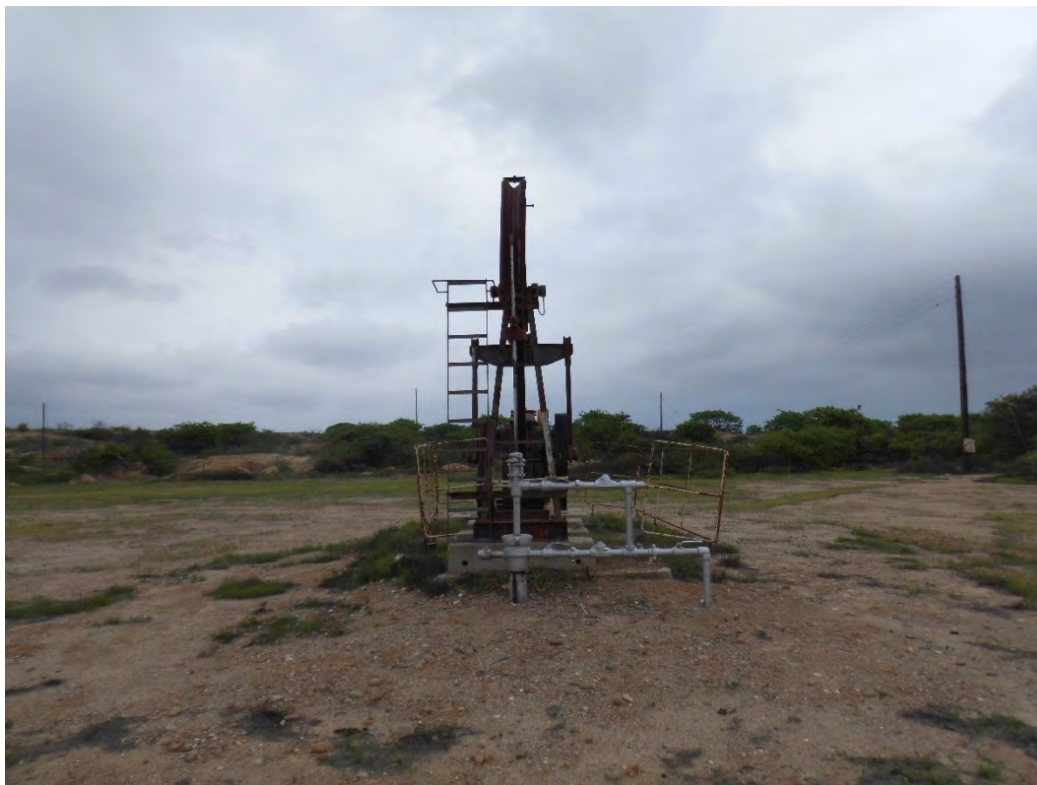
Fotografía 1. Pozo EA8139 (Coordenadas WGS84-zona 17S: 486580mE, 9530218mN), pozo productor tipo BM. Vista de cerca al pozo. Sin indicio de derrame de hidrocarburos ni alteración de suelo.

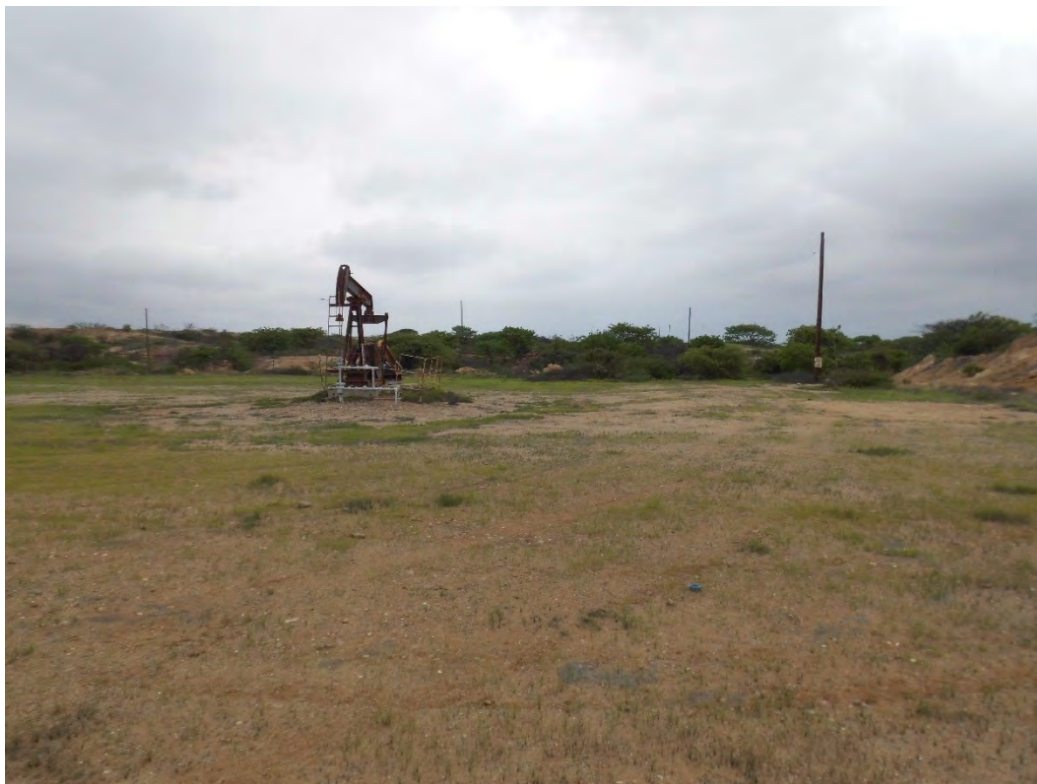
Fotografía 2. Vista panorámica de la plataforma EA8139. Sin indicio de derrame de hidrocarburos ni alteración de suelo.

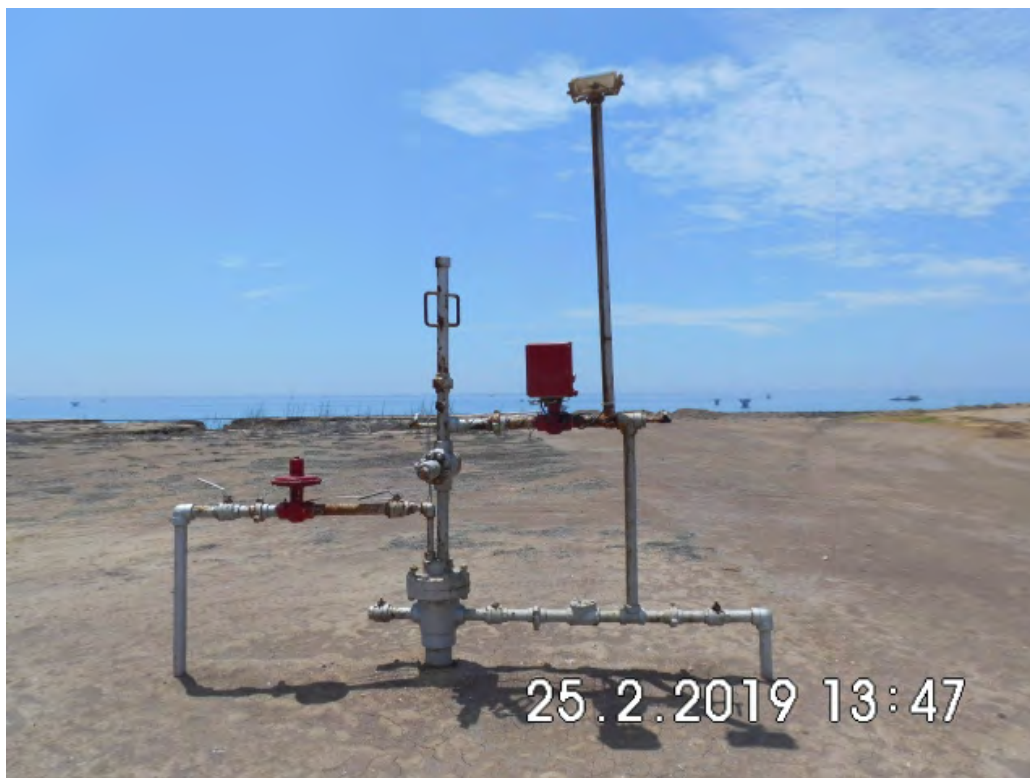
Fotografía 1. Pozo EA8141D (Coordenadas WGS84-zona 17S: 471725mE, 9525091mN), pozo productor tipo PL. Vista de cerca al pozo. Sin indicio de derrame de hidrocarburos ni alteración de suelo.

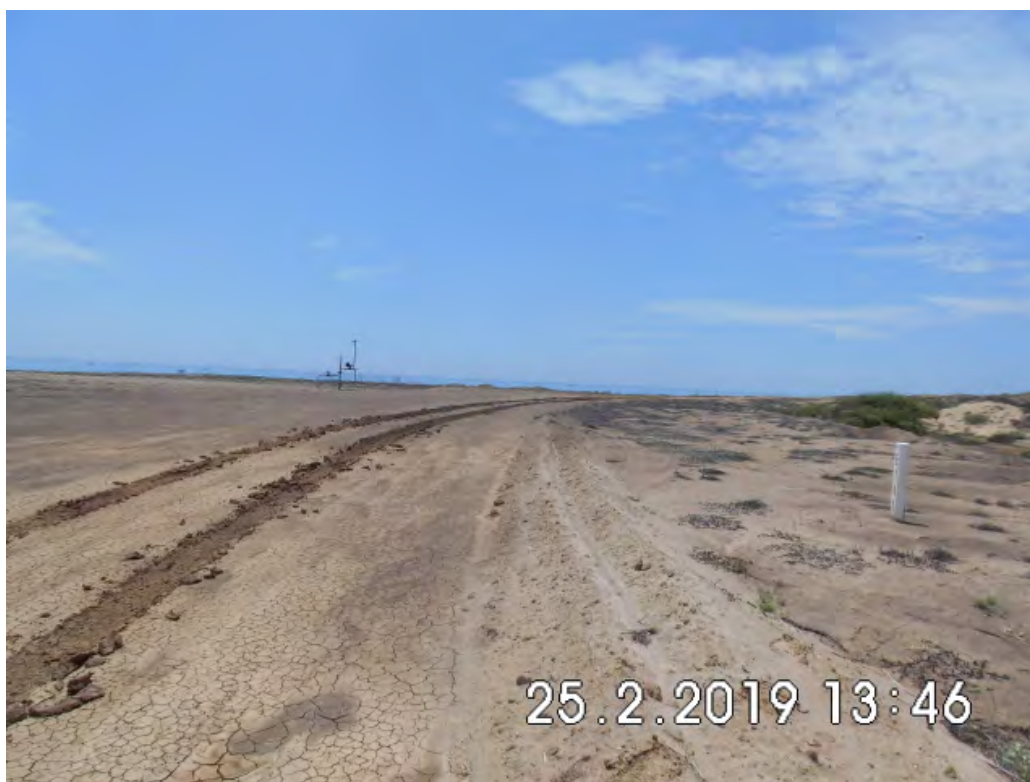
Fotografía 2. Vista panorámica de la plataforma EA8141D. Sin indicio de derrame de hidrocarburos ni alteración de suelo.

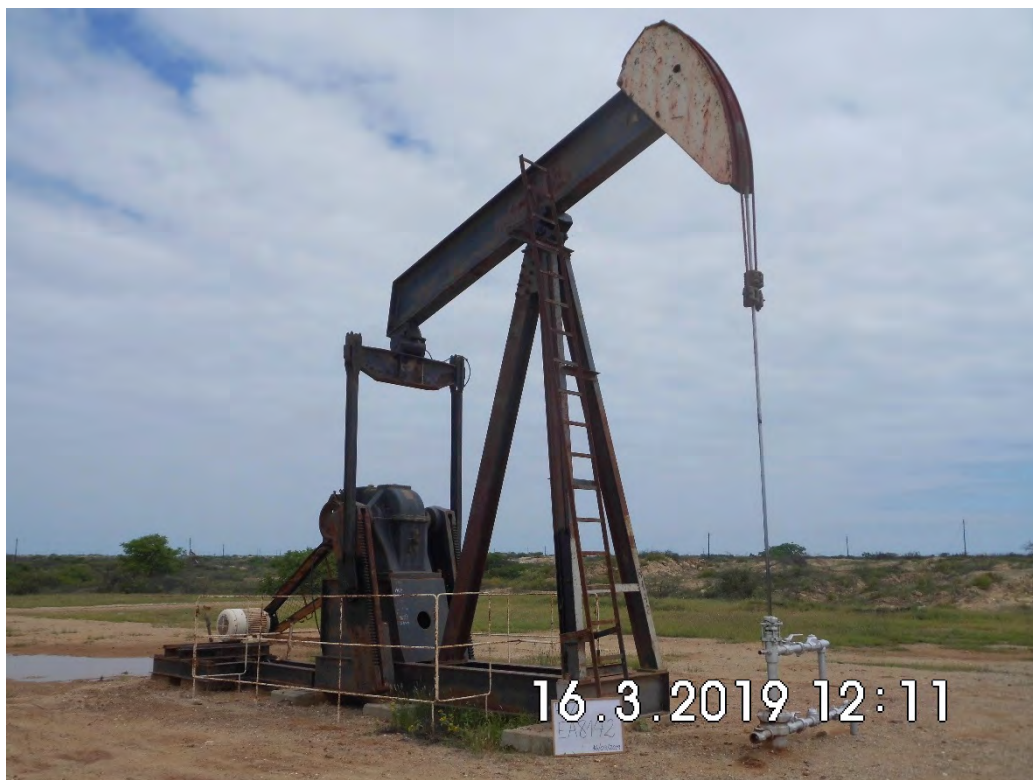
Fotografía 1. Pozo EA8142 (Coordenadas WGS84-zona 17S: 485552mE, 9528828mN), pozo productor tipo BM. Vista de cerca al pozo. Sin indicio de derrame de hidrocarburos ni alteración de suelo.

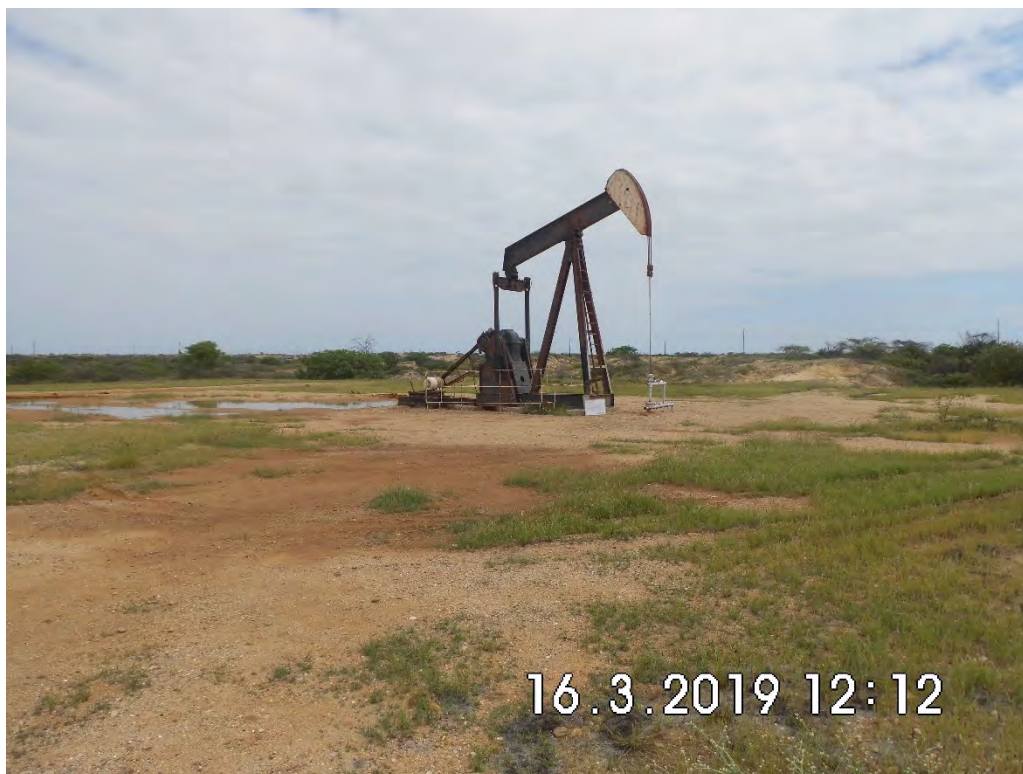
Fotografía 2. Plataforma EA8142 vista panorámica. Sin indicio de derrame de hidrocarburos ni alteración de suelo.

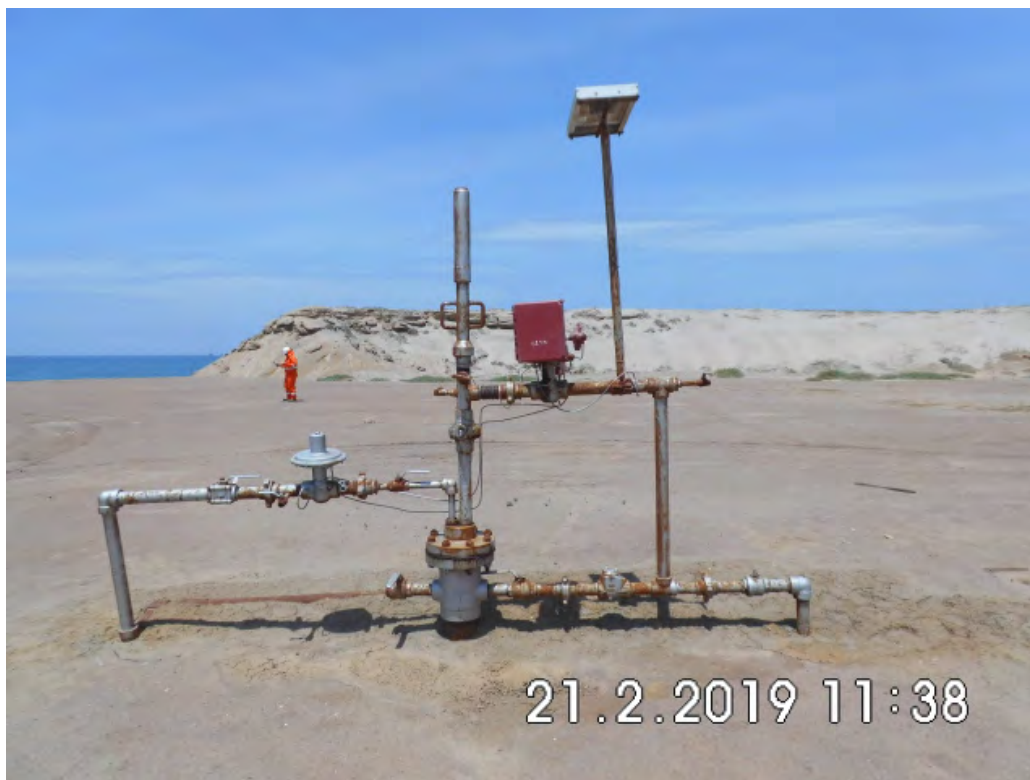
Fotografía 1. Pozo EA8143D (Coordenadas WGS84-zona 17S: 471325mE, 9523540mN), pozo productor tipo plunger lift. Vista desde cerca del pozo. Sin indicio de derrame de hidrocarburos ni alteración de suelo.

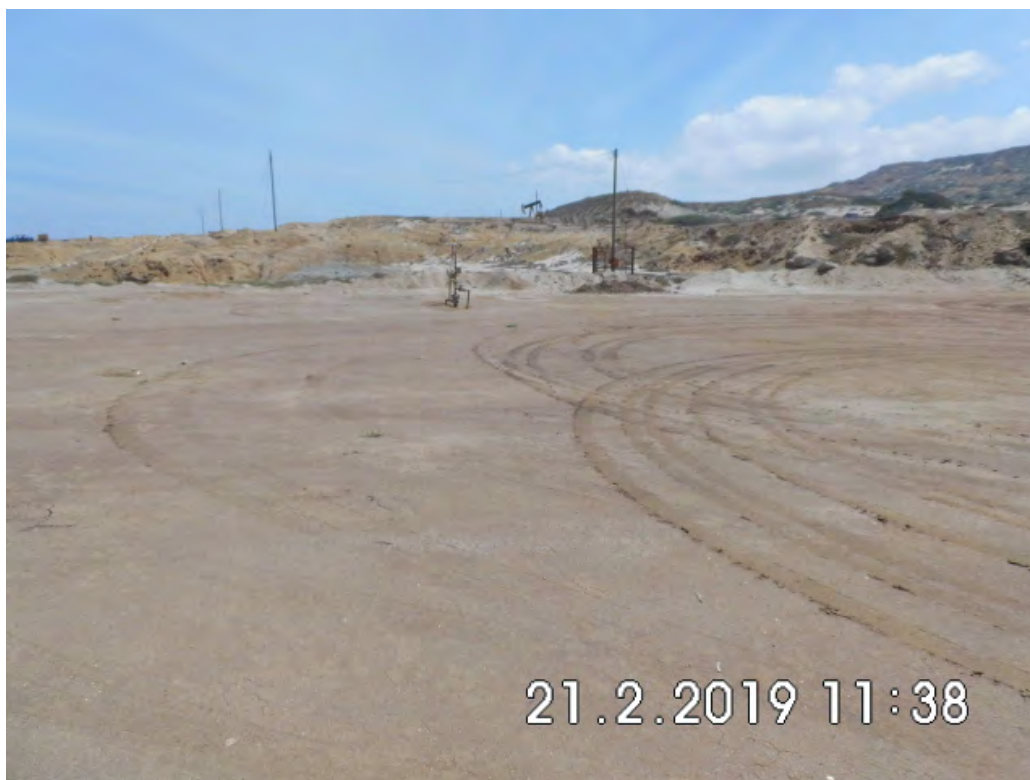
Fotografía 2. Vista panorámica de la plataforma EA8143D. Sin indicio de derrame de hidrocarburos ni alteración de suelo.

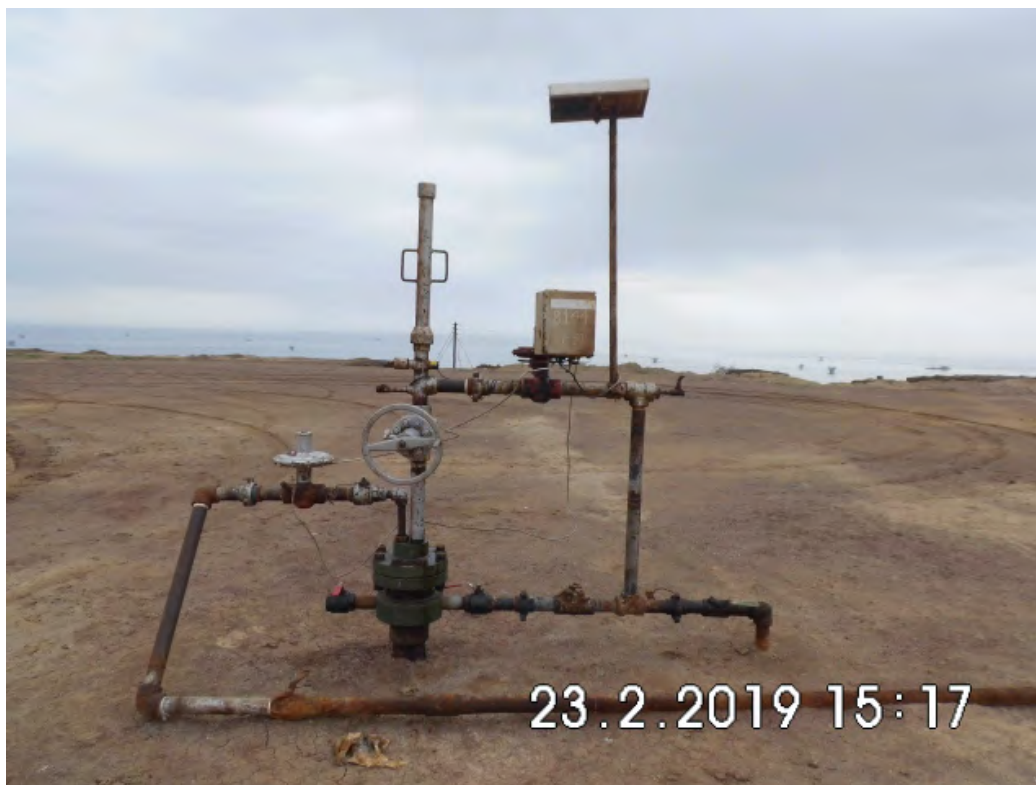
Fotografía 1. Pozo EA8144 (Coordenadas WGS84-zona 17S: 472207mE, 9524421mN), pozo productor tipo PL. Vista de cerca al pozo. Sin indicio de derrame de hidrocarburos ni alteración de suelo.
