ANEXO 8.3

FOTOS VISITA TÉCNICA

Anexo 8.3

Reseña Fotográfica

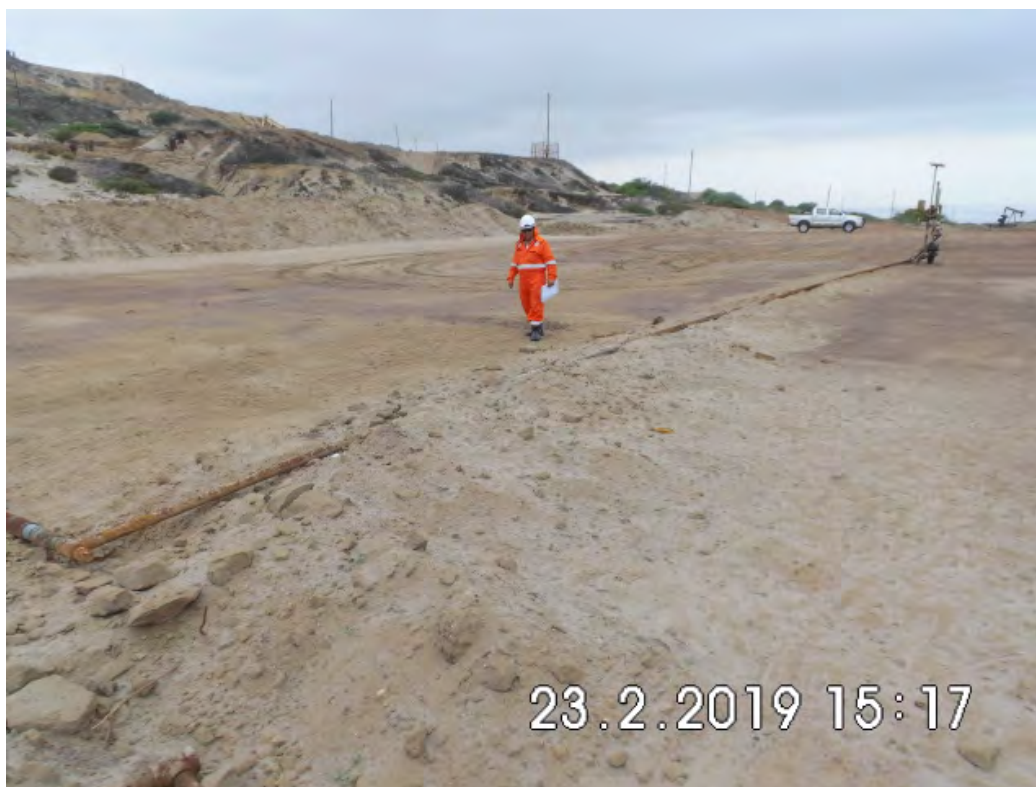
Fotografía 2. Vista panorámica de la plataforma EA8144. Sin indicio de derrame de hidrocarburos ni alteración de suelo.

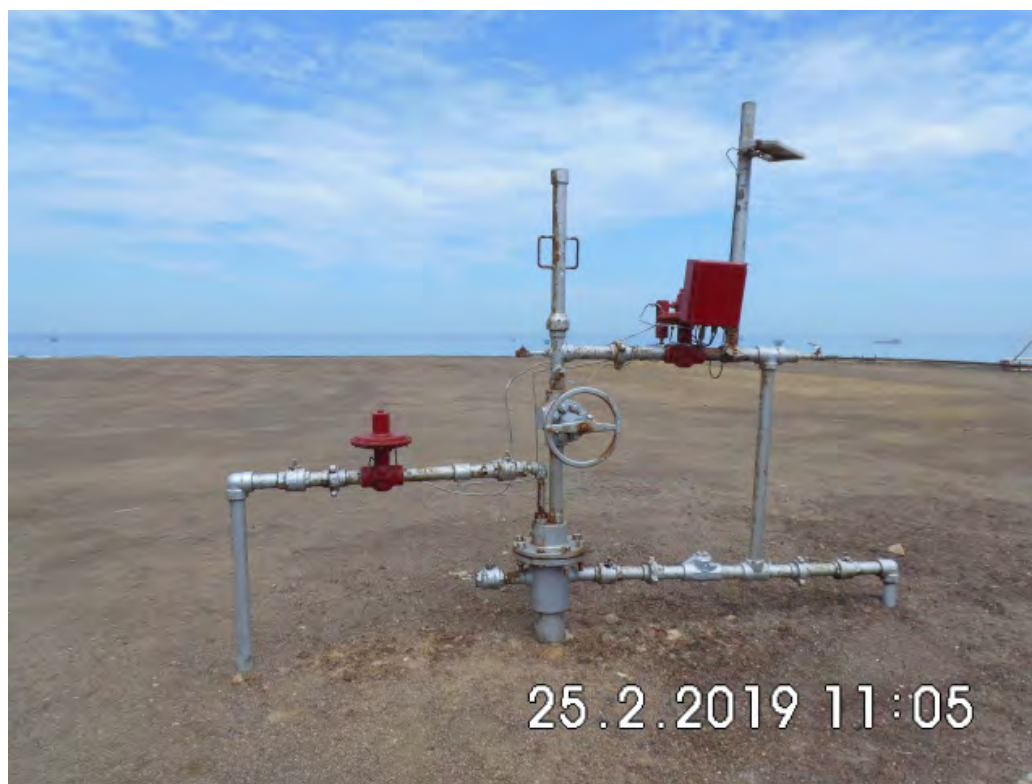
Fotografía 1. Pozo EA8147D (Coordenadas WGS84-zona 17S: 471629mE, 9524799mN), pozo productor tipo PL. Vista de cerca al pozo. Sin indicio de derrame de hidrocarburos ni alteración de suelo.

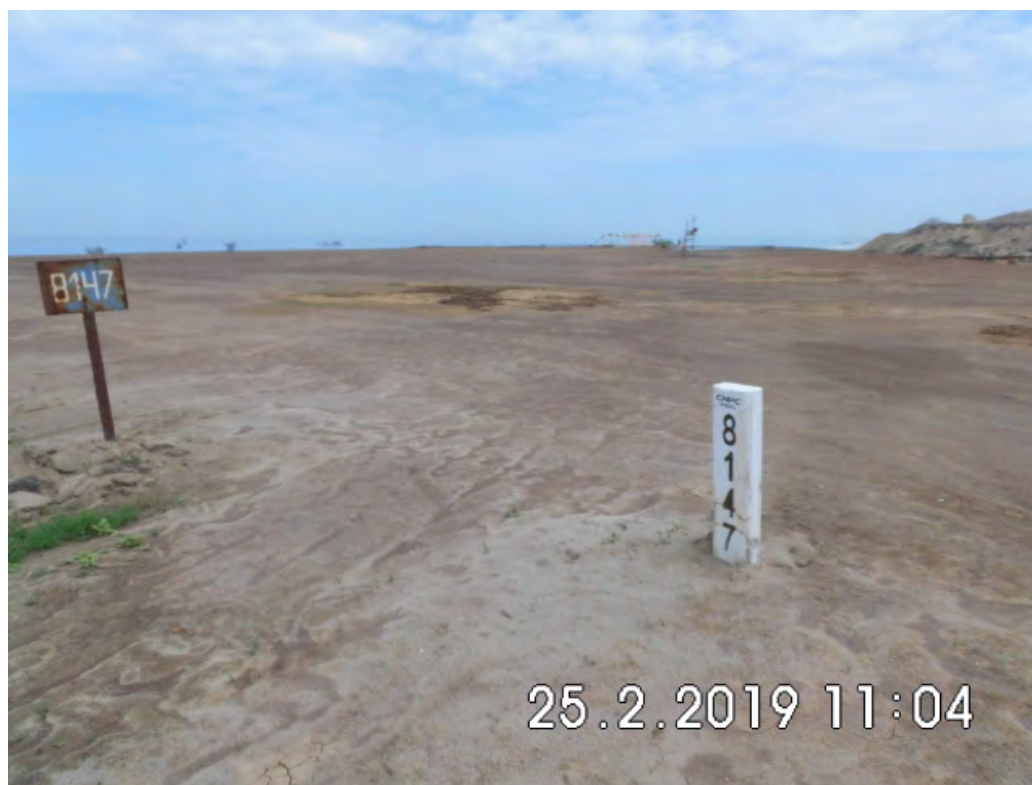
Fotografía 2. Vista panorámica de la plataforma EA8147D. Sin indicio de derrame de hidrocarburos ni alteración de suelo.

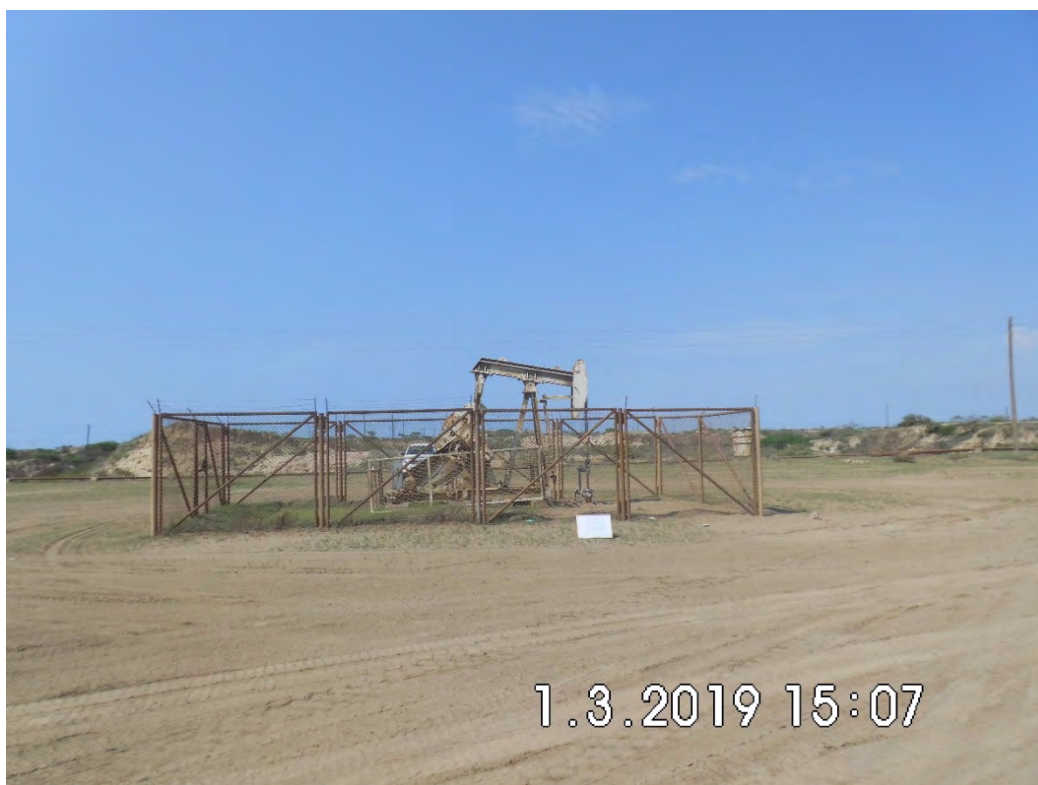
Fotografía 1. Pozo EA8159 (Coordenadas WGS84-zona 17S: 478012mE, 9527900mN), pozo productor tipo BM. Sin indicio de derrame de hidrocarburos ni alteración de suelo.

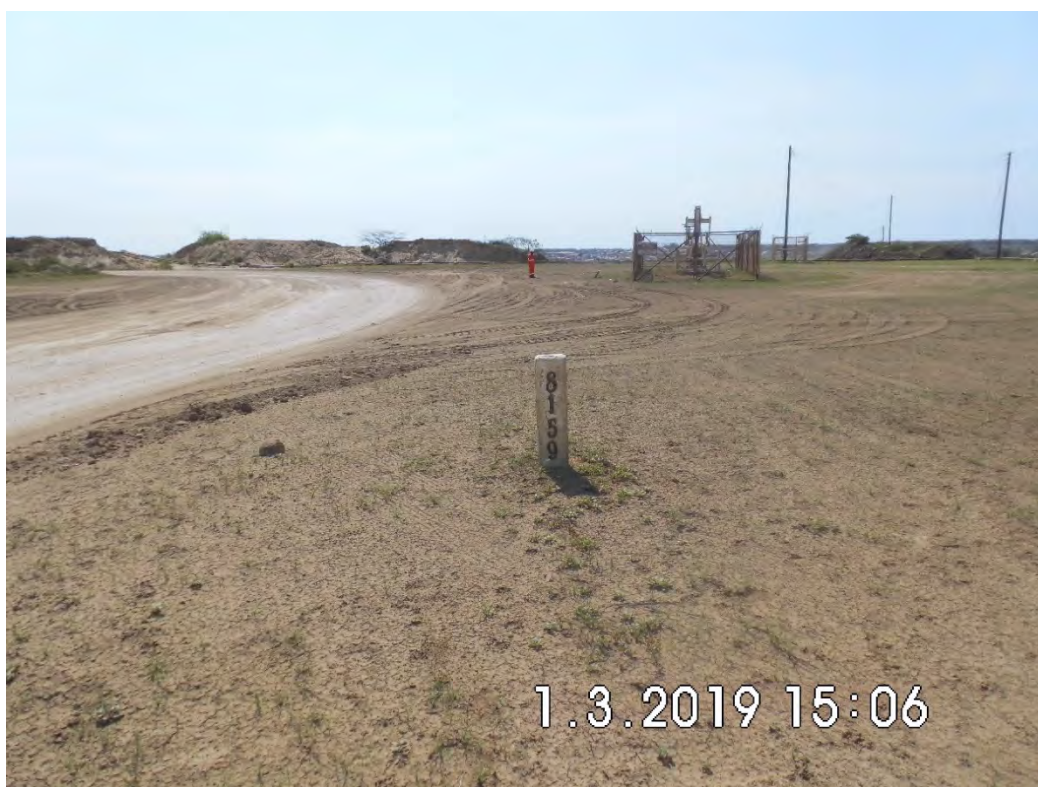
Fotografía 2. Vista panorámica de la plataforma EA8159. Sin indicio de derrame de hidrocarburos ni alteración de suelo.

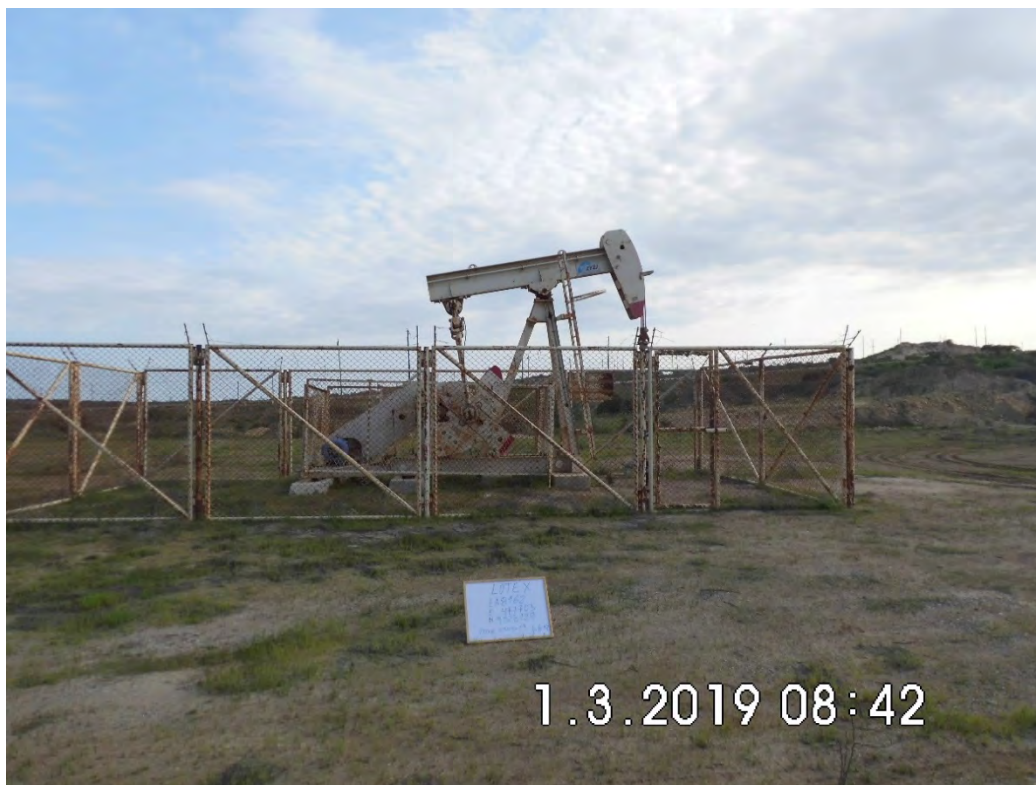
Fotografía 1. Pozo EA8162 (Coordenadas WGS84-zona 17S: 477703mE, 9528129mN), pozo productor tipo BM. Sin indicio de derrame de hidrocarburos ni alteración de suelo.

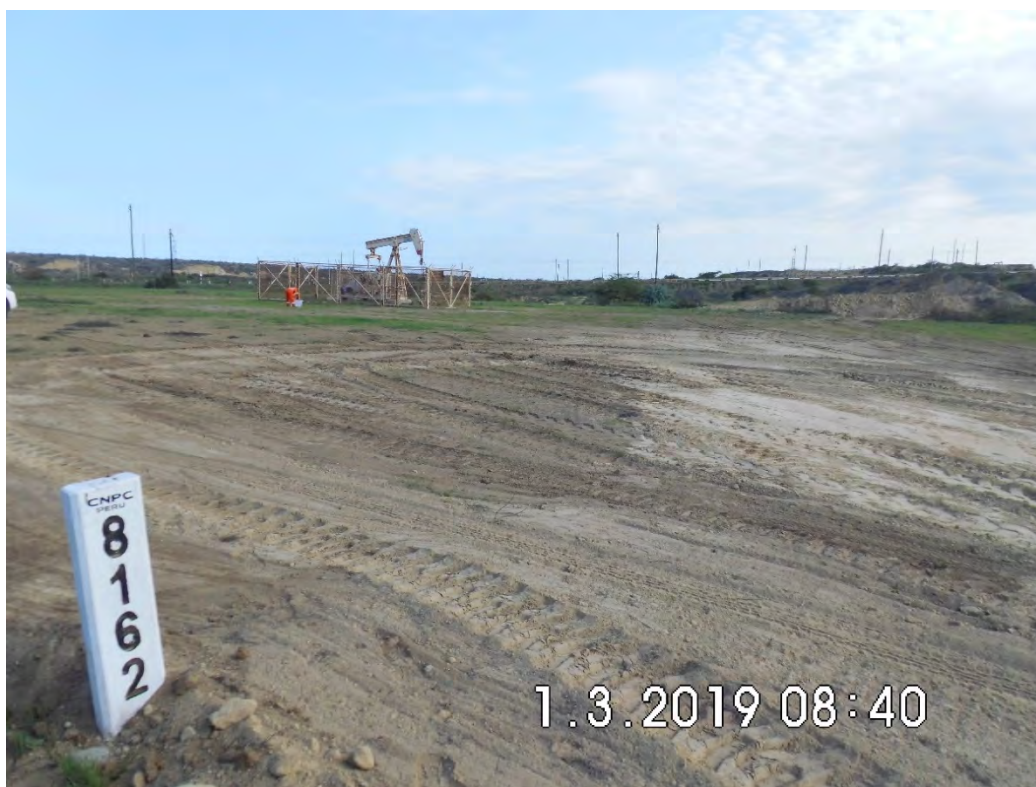
Fotografía 2. Vista panorámica de la plataforma EA8162. Sin indicio de derrame de hidrocarburos ni alteración de suelo.

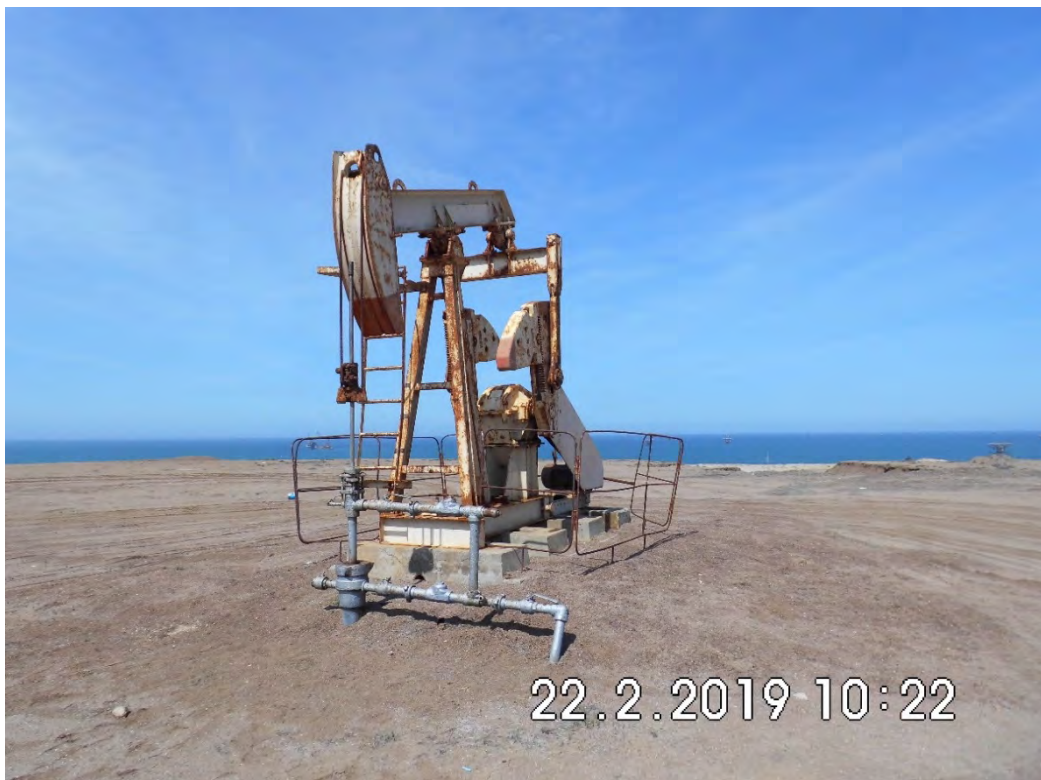
Fotografía 1. Pozo EA8164 (Coordenadas WGS84-zona 17S: 471648mE, 9523591mN), pozo productor tipo BM. Vista de cerca al pozo. Sin indicio de derrame de hidrocarburos ni alteración de suelo.

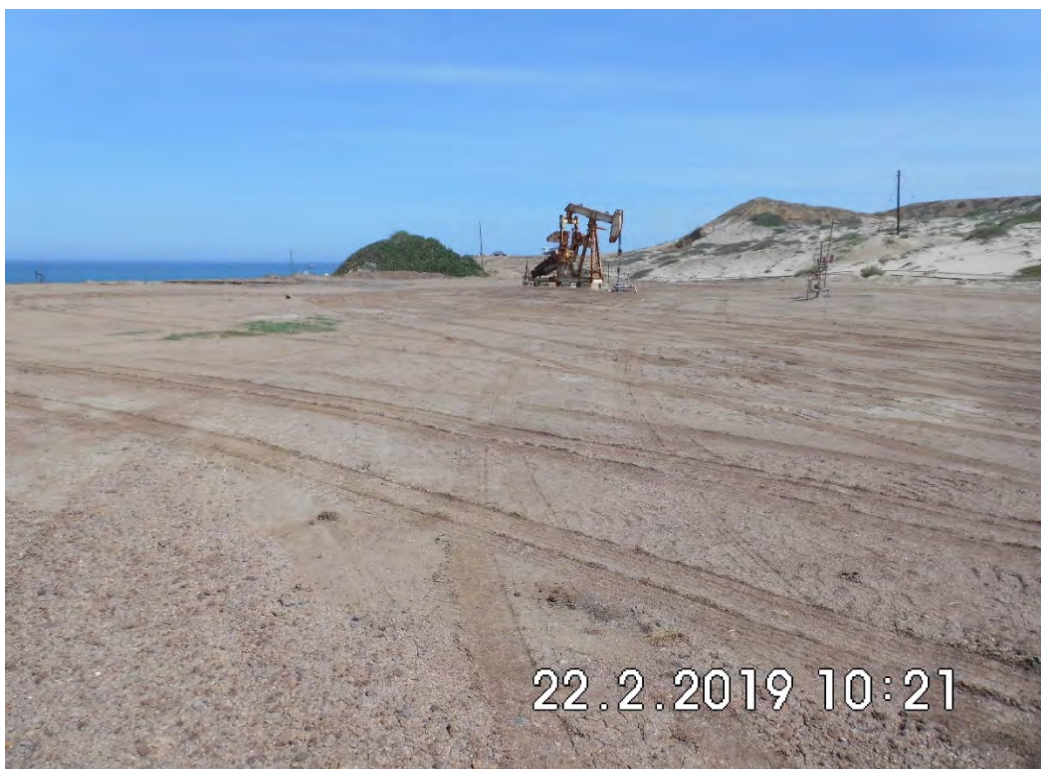
Fotografía 2. Vista panorámica de la plataforma EA8164. Sin indicio de derrame de hidrocarburos ni alteración de suelo.

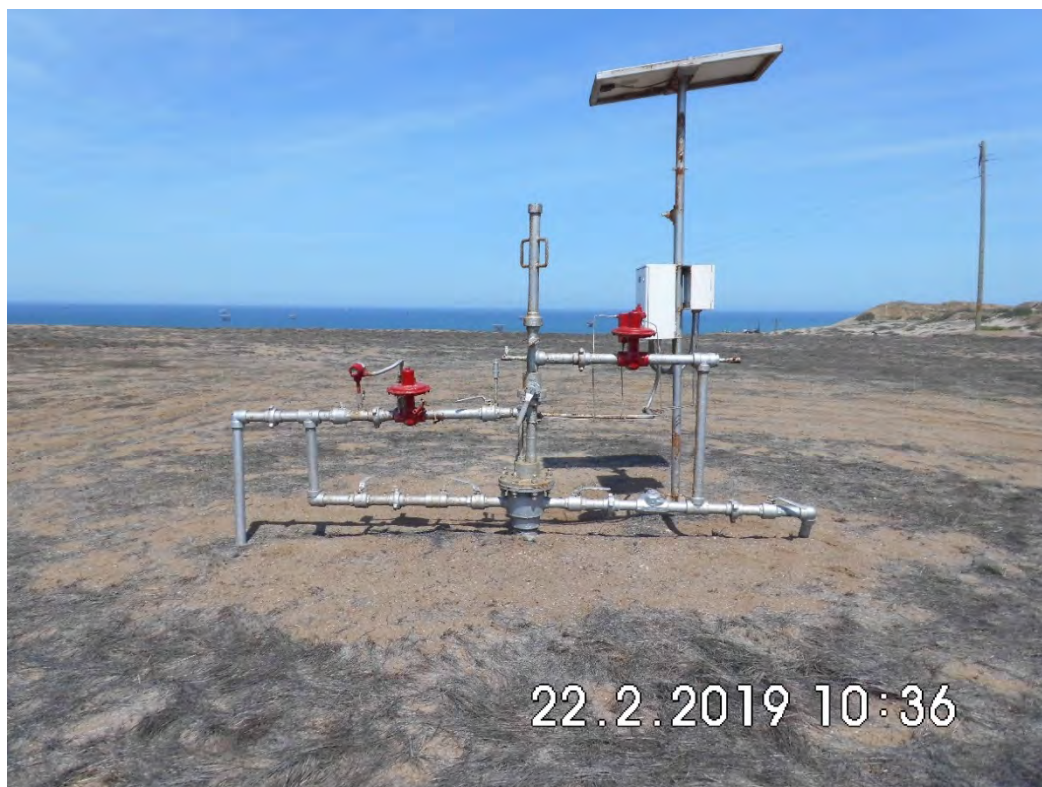
Fotografía 1. Pozo EA8168 (Coordenadas WGS84-zona 17S: 472021mE, 9523441mN), pozo productor tipo PL. Vista de cerca al pozo. Sin indicio de derrame de hidrocarburos ni alteración de suelo.

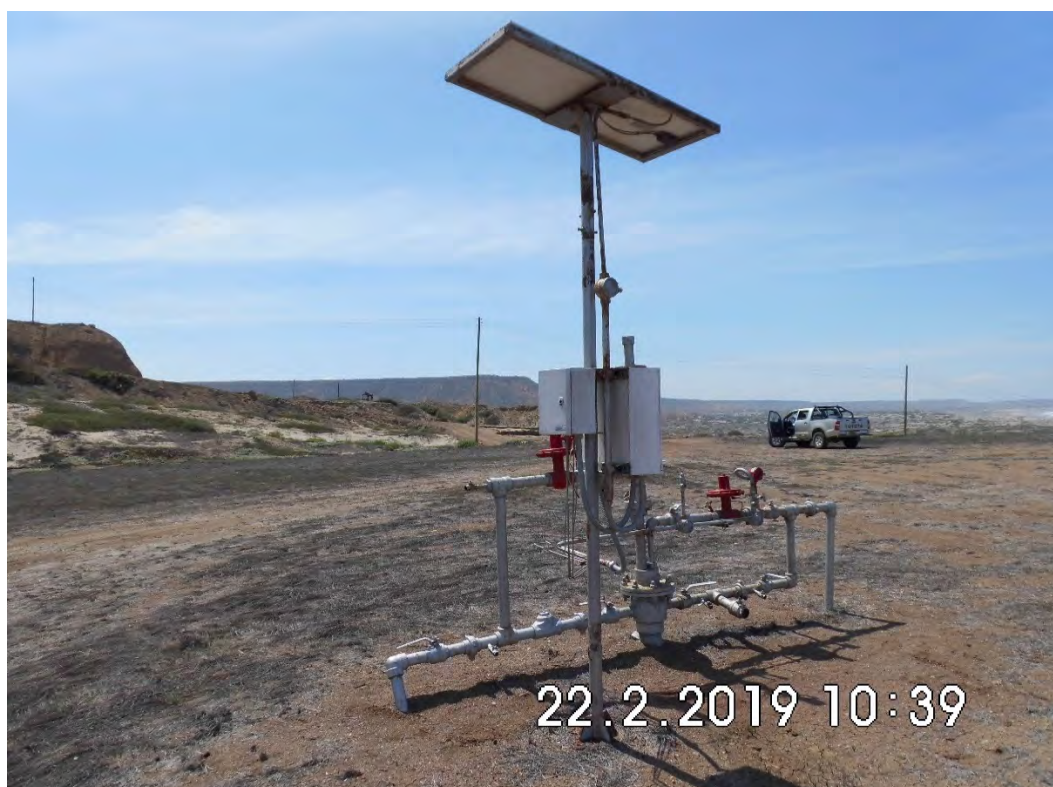
Fotografía 2. Vista panorámica de la plataforma EA8168. Sin indicio de derrame de hidrocarburos ni alteración de suelo.

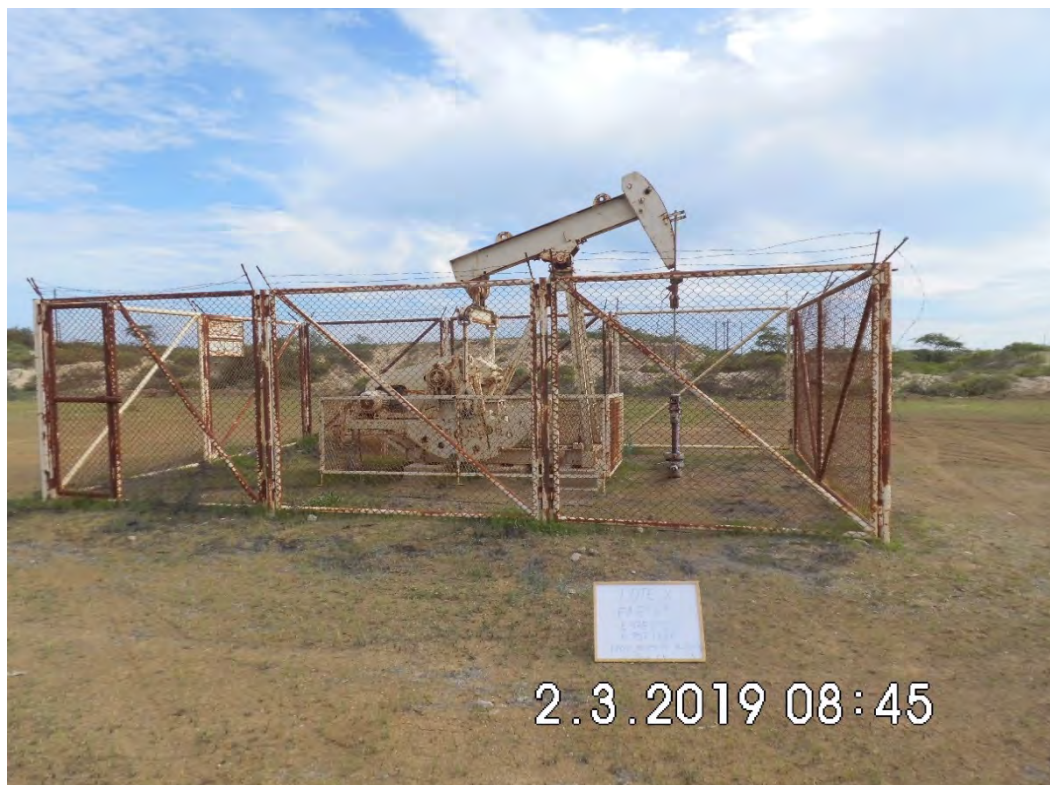
Fotografía 1. Pozo EA8169 (Coordenadas WGS84-zona 17S: 478202mE, 9527686mN), pozo productor tipo BM. Vista de cerca al pozo. Sin indicio de derrame de hidrocarburos ni alteración de suelo.

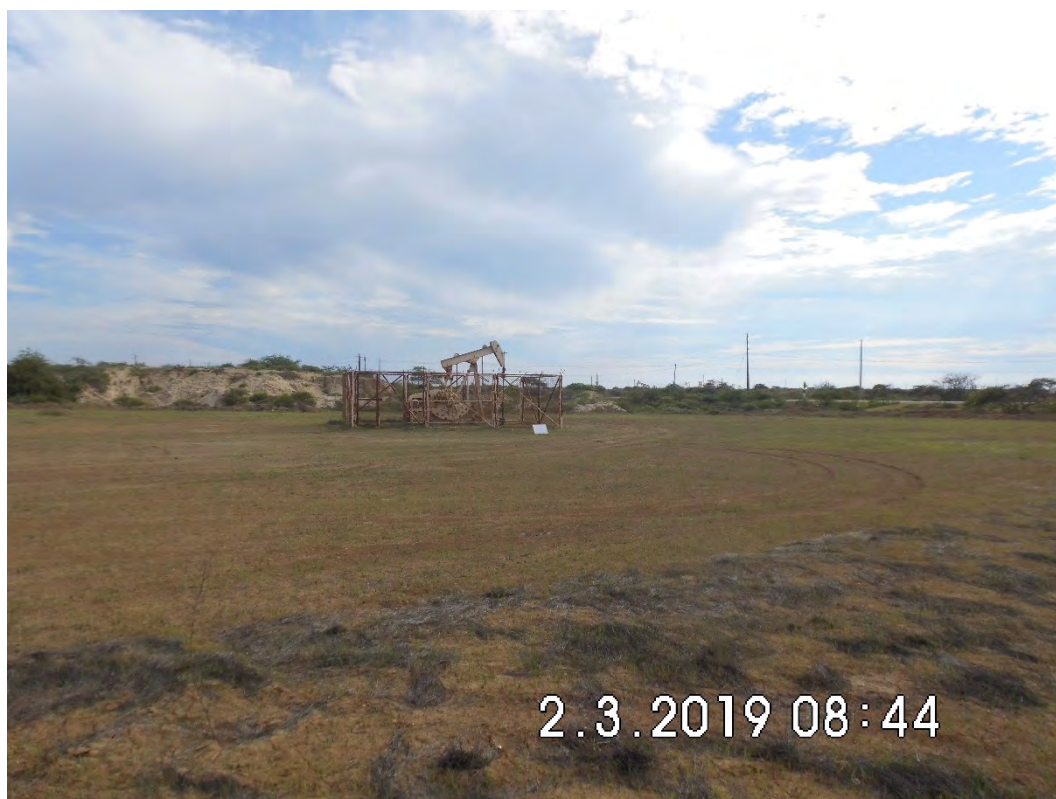
Fotografía 2. Vista panorámica de la plataforma EA8169. Sin indicio de derrame de hidrocarburos ni alteración de suelo.

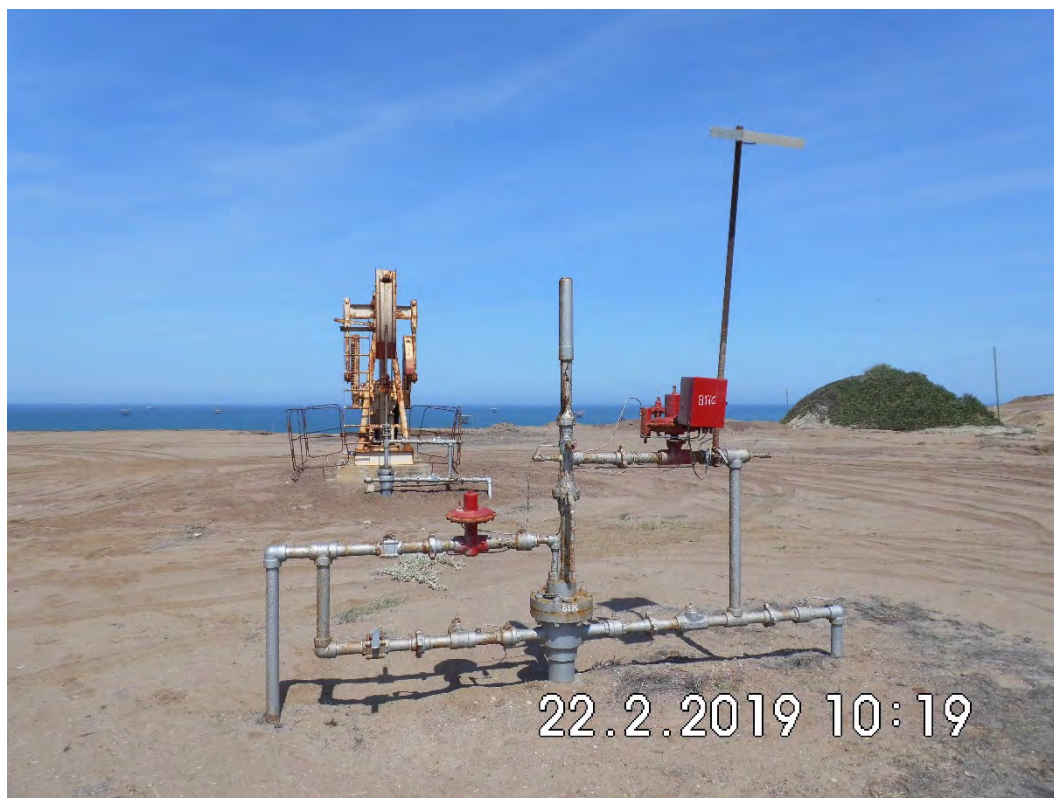
Fotografía 1. Pozo EA8176D (Coordenadas WGS84-zona 17S: 471656mE, 9523590mN), pozo productor tipo PL. Sin indicio de derrame de hidrocarburos ni alteración de suelo.

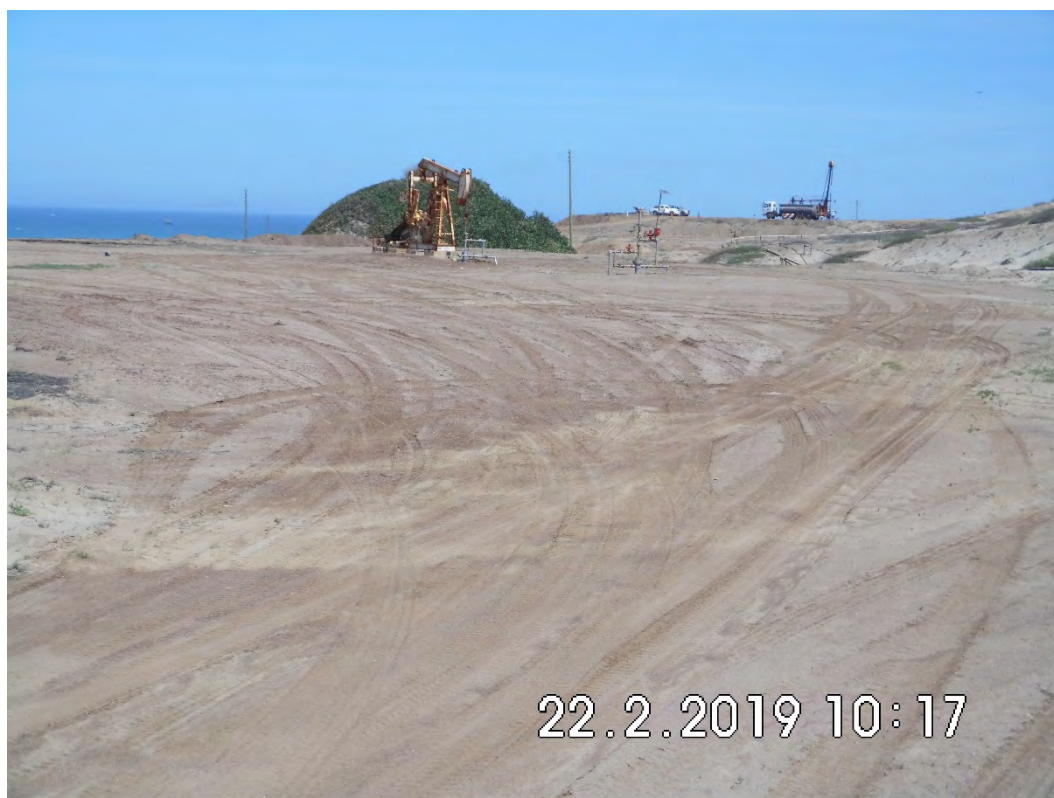
Fotografía 2. Vista panorámica de la plataforma EA8176D. Sin indicio de derrame de hidrocarburos ni alteración de suelo.

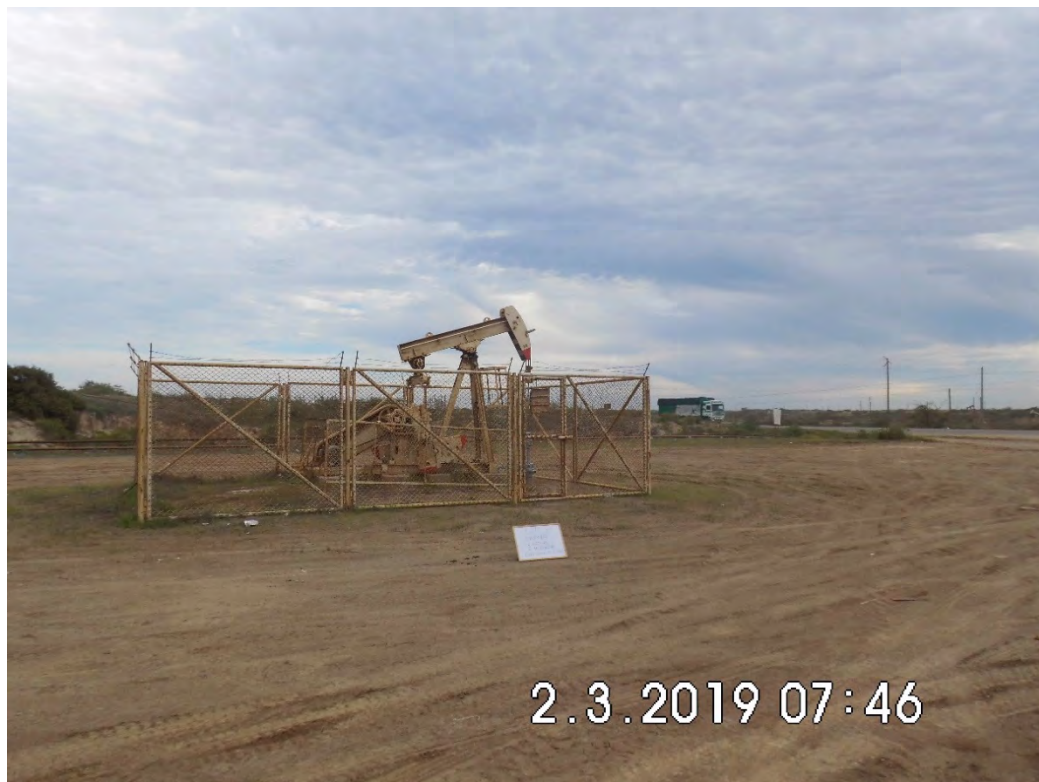
Fotografía 1. Pozo EA8178 (Coordenadas WGS84-zona 17S: 478175mE, 9527868mN), pozo productor tipo BM. Sin indicio de derrame de hidrocarburos ni alteración de suelo.

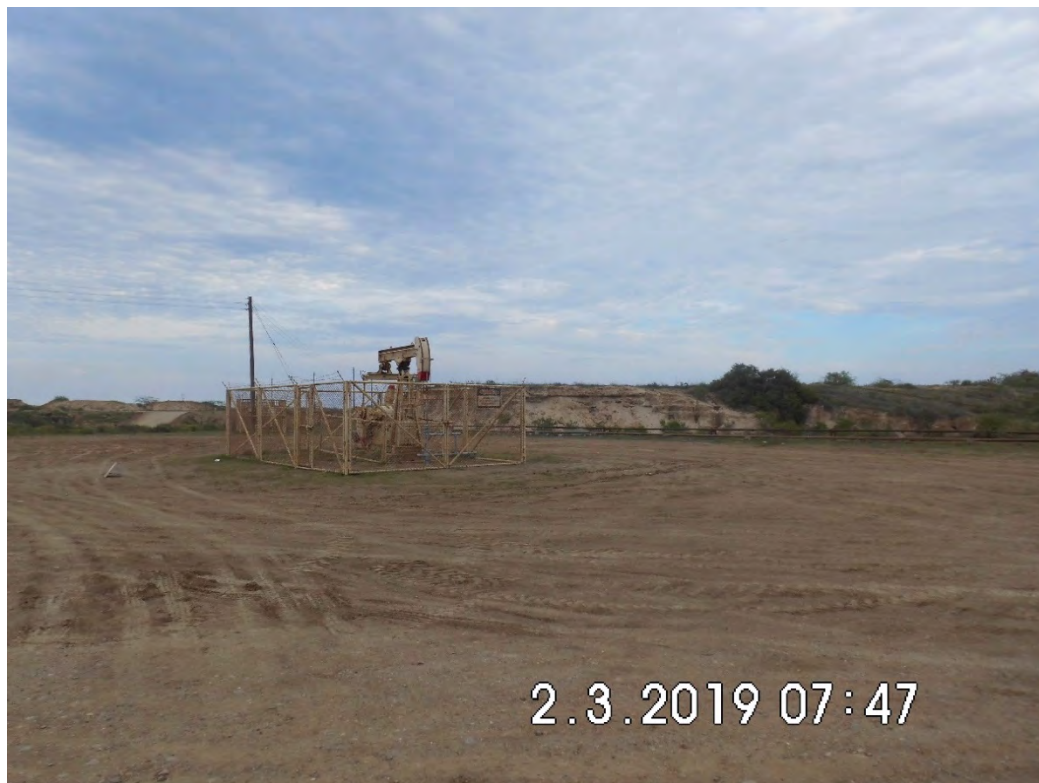
Fotografía 2. Vista panorámica de la plataforma EA8178. Sin indicio de derrame de hidrocarburos ni alteración de suelo.

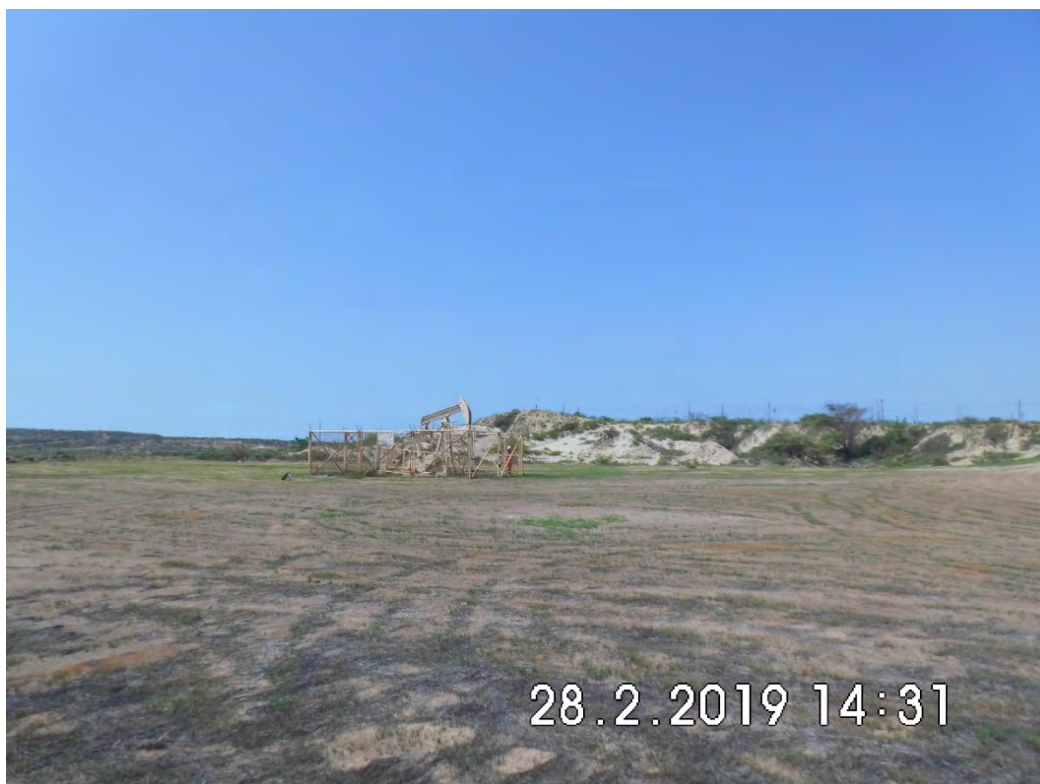
Fotografía 1. Pozo EA8177 (Coordenadas WGS84-zona 17S: 477930mE, 9528106mN), pozo productor tipo BM. Sin indicio de derrame de hidrocarburos ni alteración de suelo.

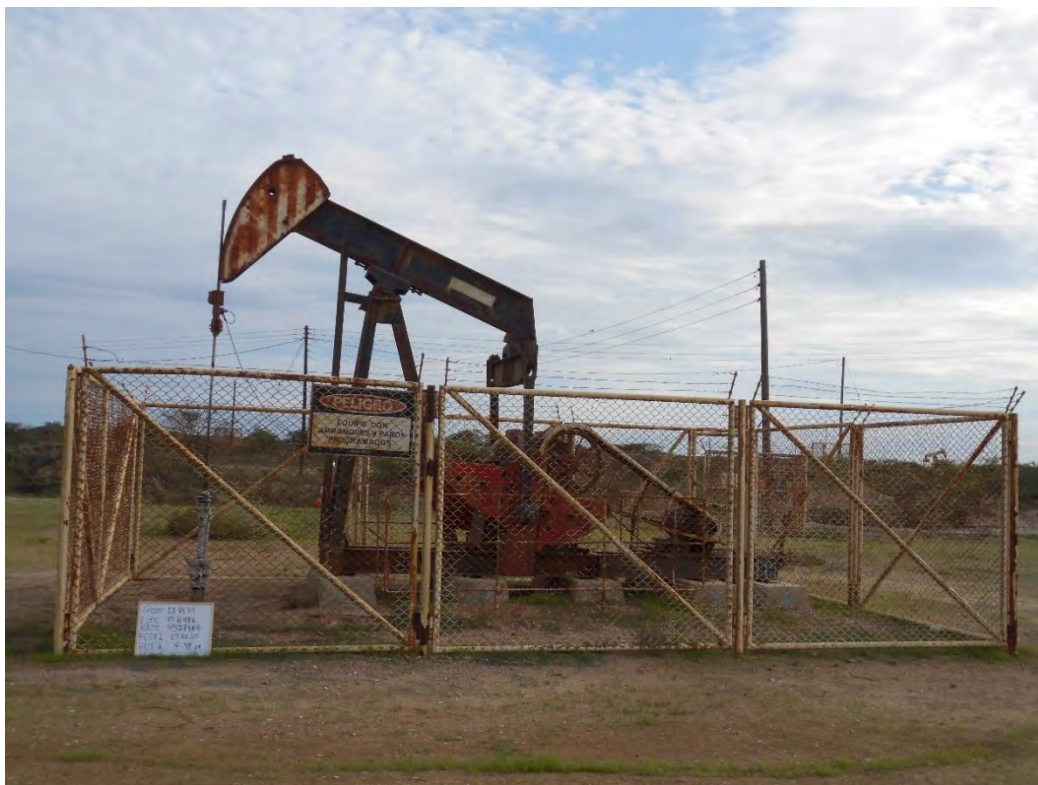
Fotografía 1. Pozo EA8179 (Coordenadas WGS84-zona 17S: 478481mE, 9527988mN), pozo productor tipo BM. Vista de cerca al pozo. Sin indicio de derrame de hidrocarburos ni alteración de suelo.

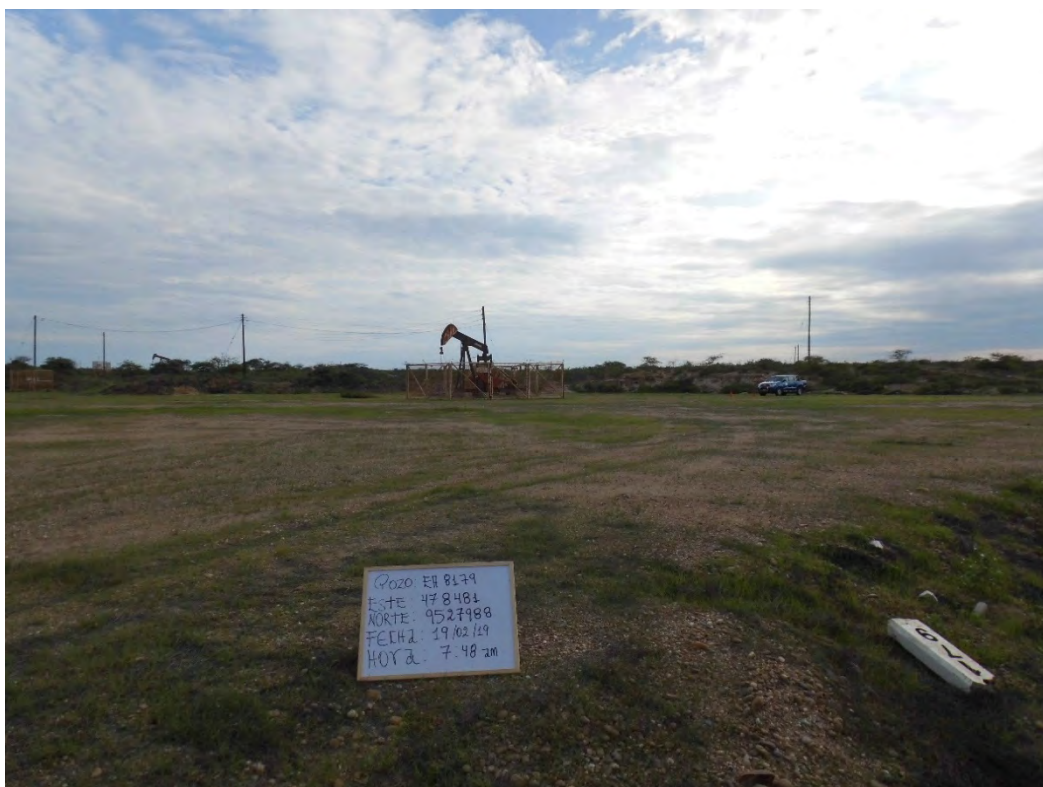
Fotografía 2. Vista panorámica de la plataforma EA8179. Sin indicio de derrame de hidrocarburos ni alteración de suelo.

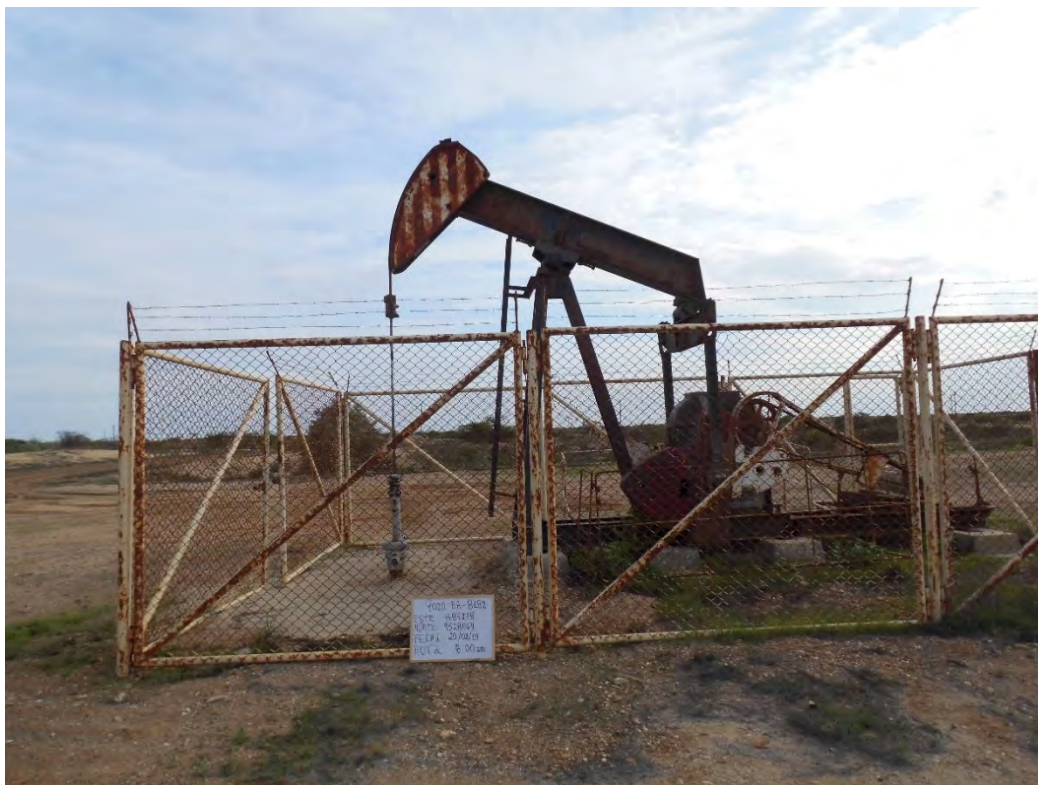
Fotografía 1. Pozo EA8182 (Coordenadas WGS84-zona 17S: 478728mE, 9528064mN), pozo productor tipo BM. Sin indicio de derrame de hidrocarburos ni alteración de suelo.

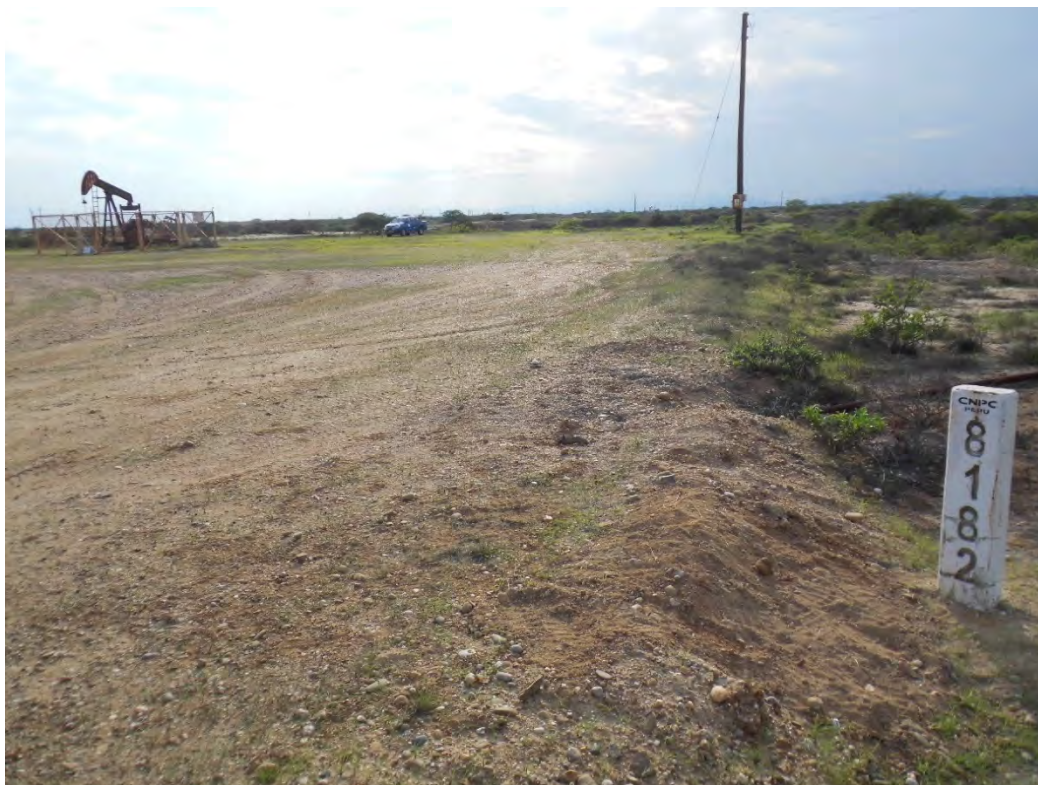
Fotografía 2. Vista panorámica de la plataforma EA8182. Sin indicio de derrame de hidrocarburos ni alteración de suelo.

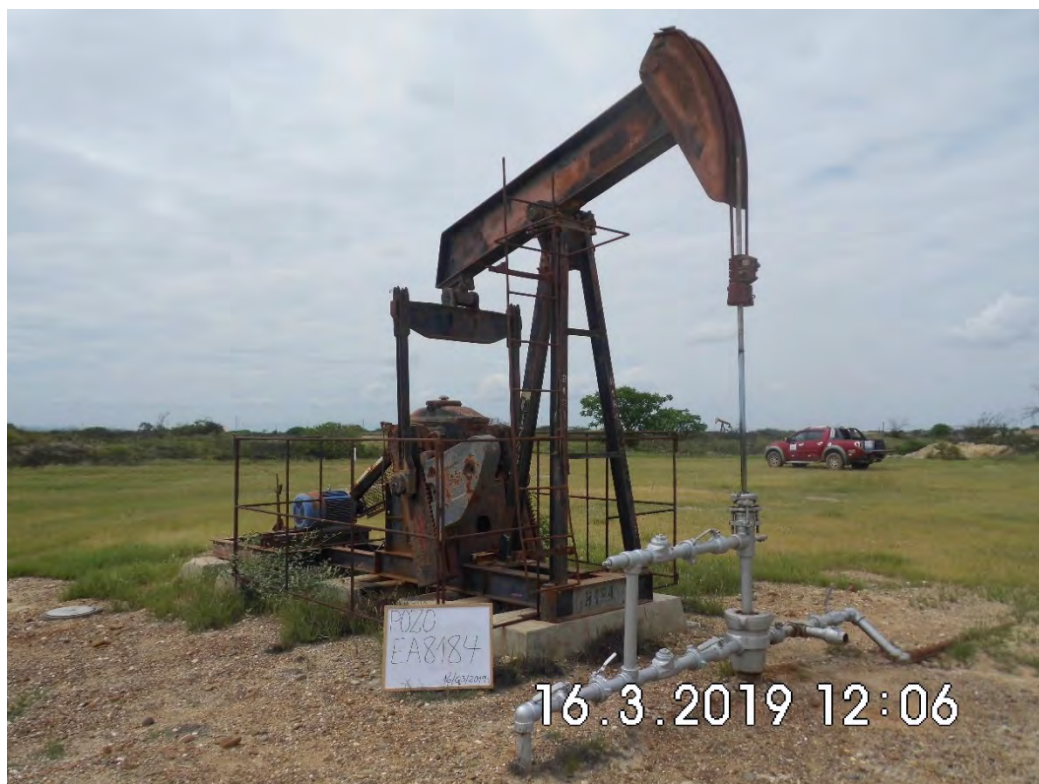
Fotografía 1. Pozo EA8184 (Coordenadas WGS84-zona 17S: 485523mE, 9529077mN), pozo productor tipo BM. Vista de cerca al pozo. Sin indicio de derrame de hidrocarburos ni alteración de suelo.

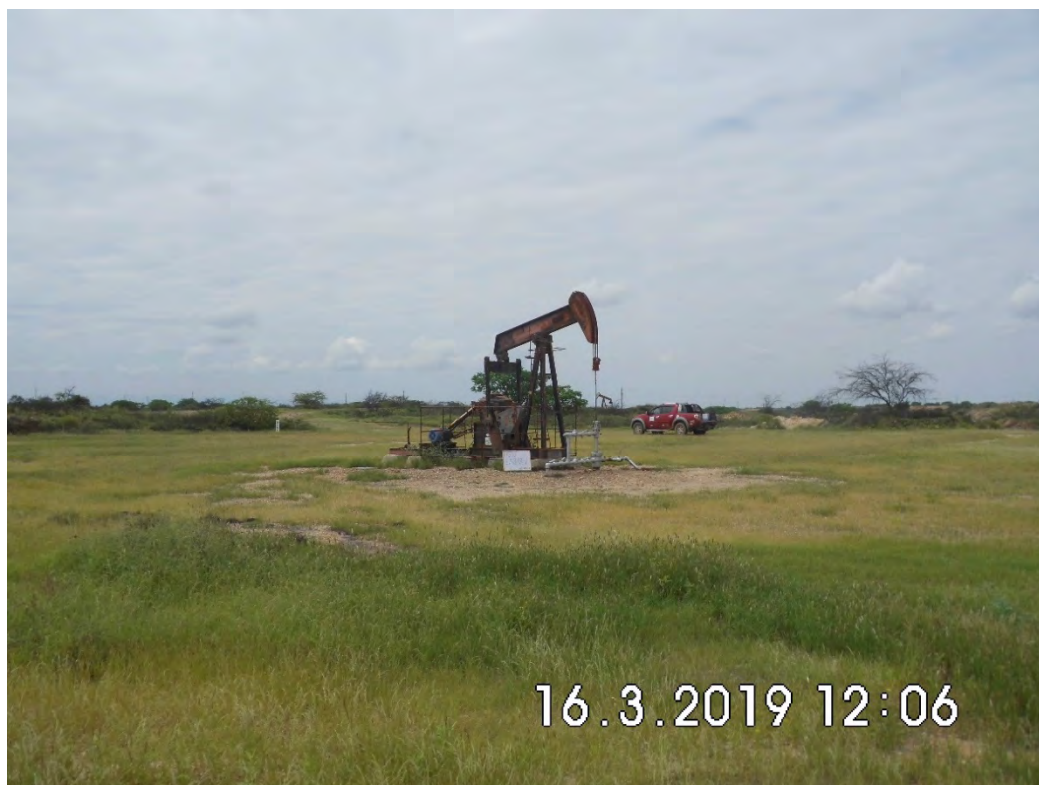
Fotografía 2. Vista panorámica de la plataforma EA8184. Sin indicio de derrame de hidrocarburos ni alteración de suelo.

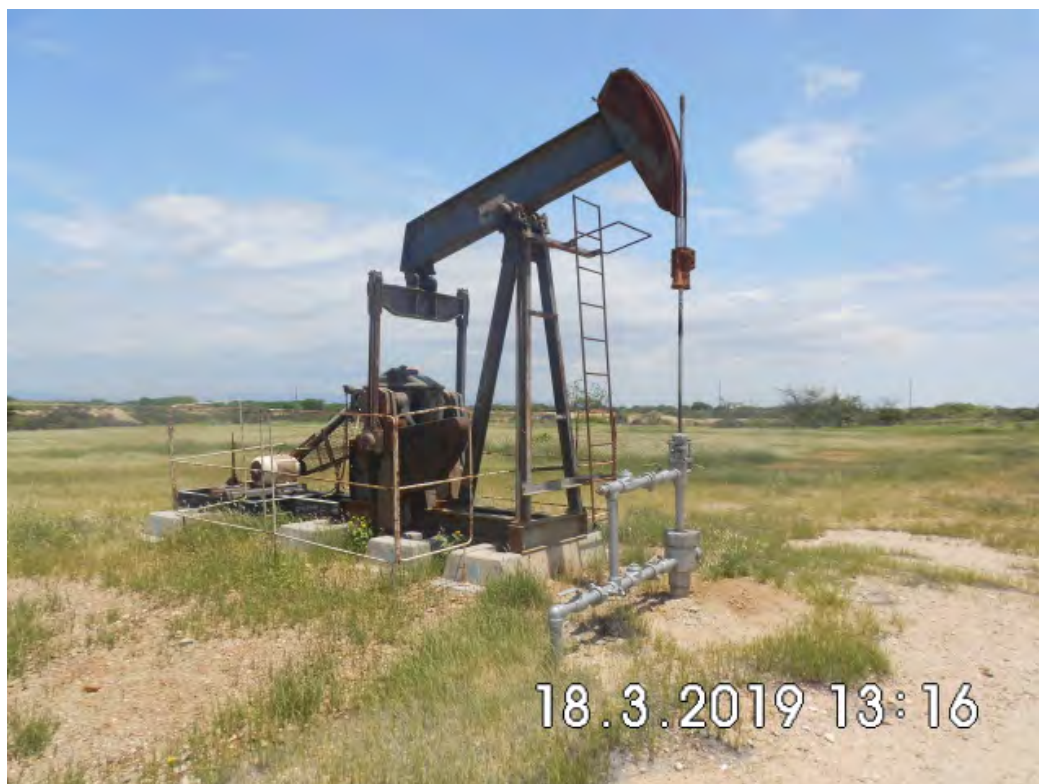
Fotografía 1. Pozo EA8186 (Coordenadas WGS84-zona 17S: 485712mE, 9529336mN), pozo productor tipo BM. Sin indicio de derrame de hidrocarburos ni alteración de suelo.

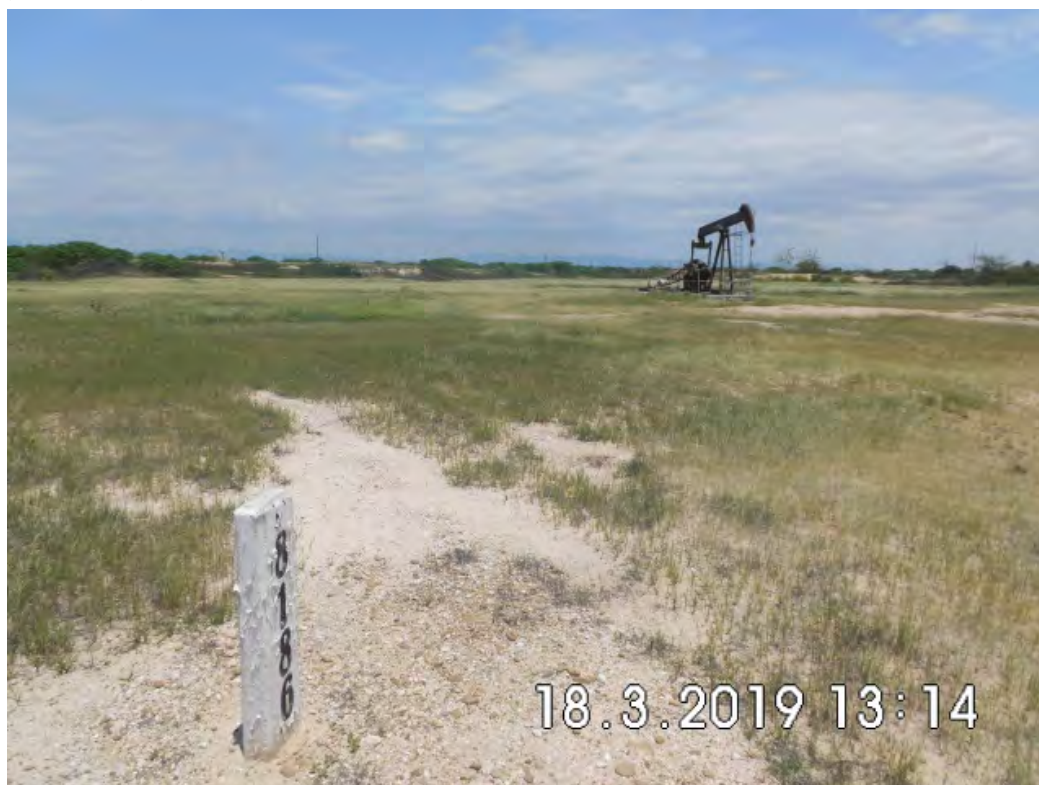
Fotografía 2. Vista panorámica de la plataforma EA8186. Sin indicio de derrame de hidrocarburos ni alteración de suelo.

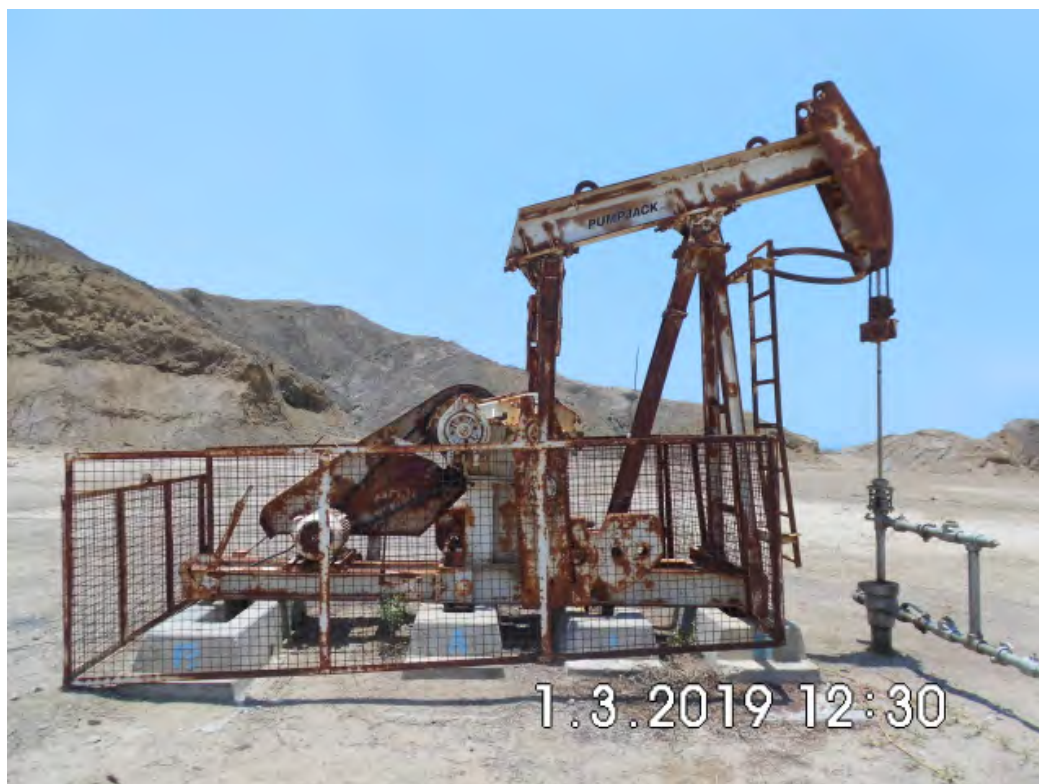
Fotografía 1. Pozo EA8188 (Coordenadas WGS84-zona 17S: 472353mE, 9527542mN), pozo productor tipo BM. Vista de cerca al pozo. Sin indicio de derrame de hidrocarburos ni alteración de suelo.
