ANEXO 8.3

FOTOS VISITA TÉCNICA

Anexo 8.3

Reseña Fotográfica

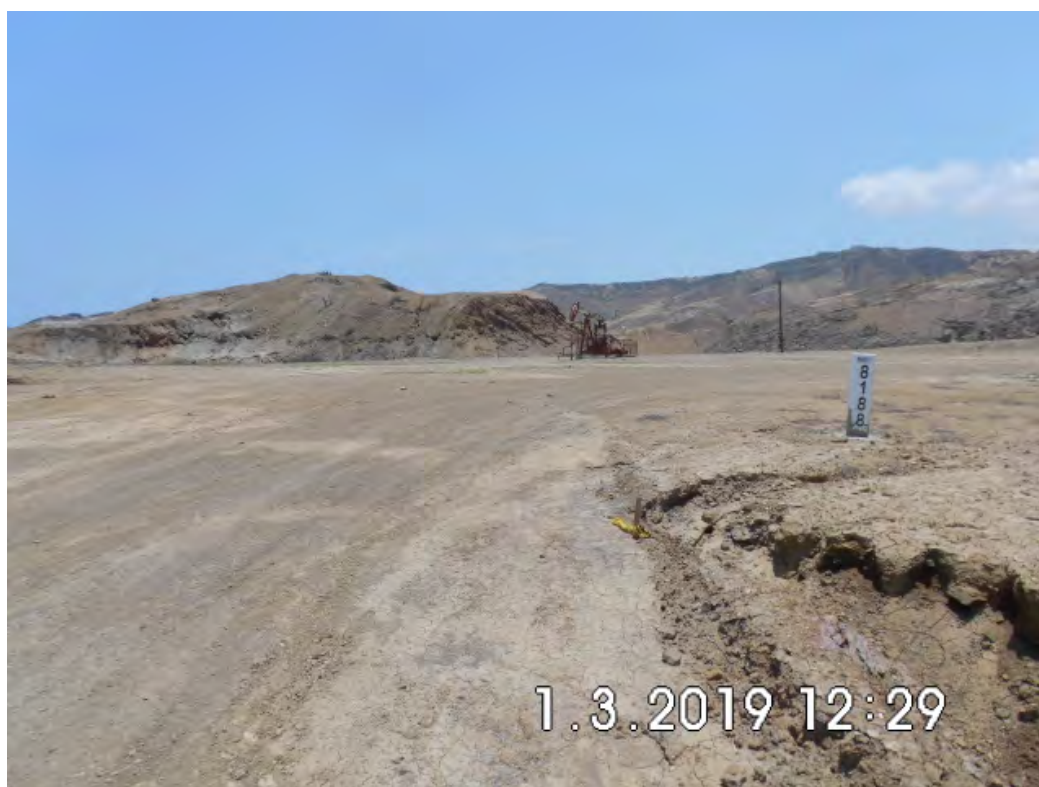
Fotografía 2. Vista panorámica de la plataforma EA8188. Sin indicio de derrame de hidrocarburos ni alteración de suelo.

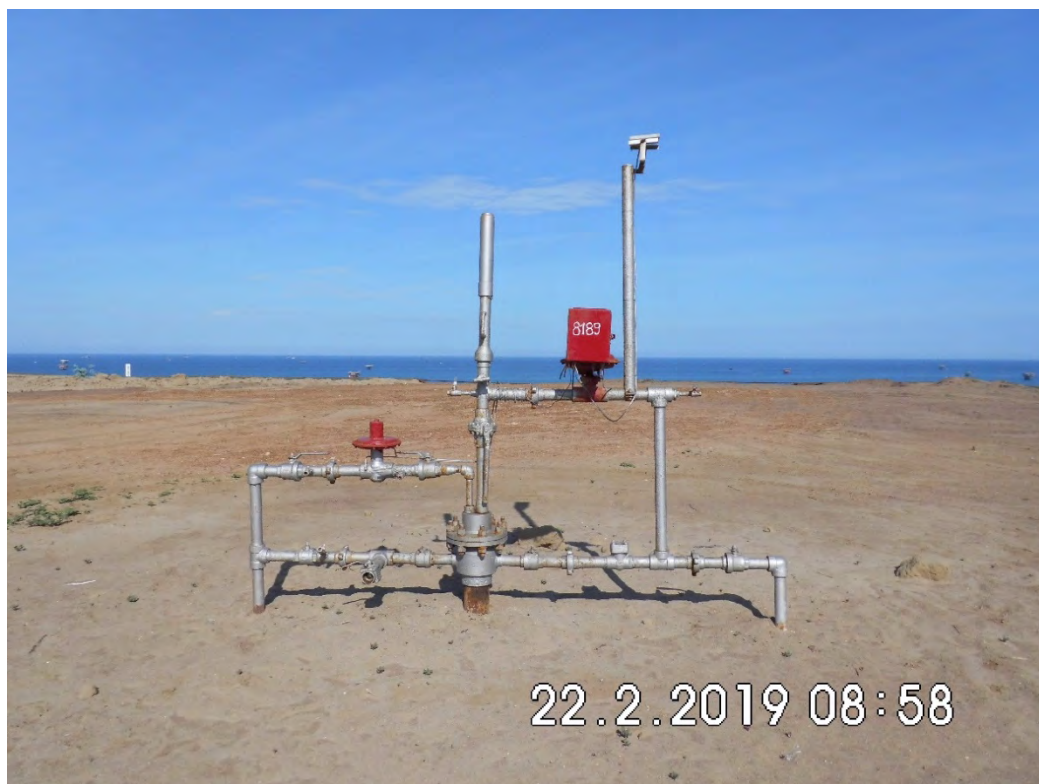
Fotografía 1. Pozo EA8189 (Coordenadas WGS84-zona 17S: 471793mE, 9524231mN), pozo productor tipo PL. Vista de cerca al pozo. Sin indicio de derrame de hidrocarburos ni alteración de suelo.

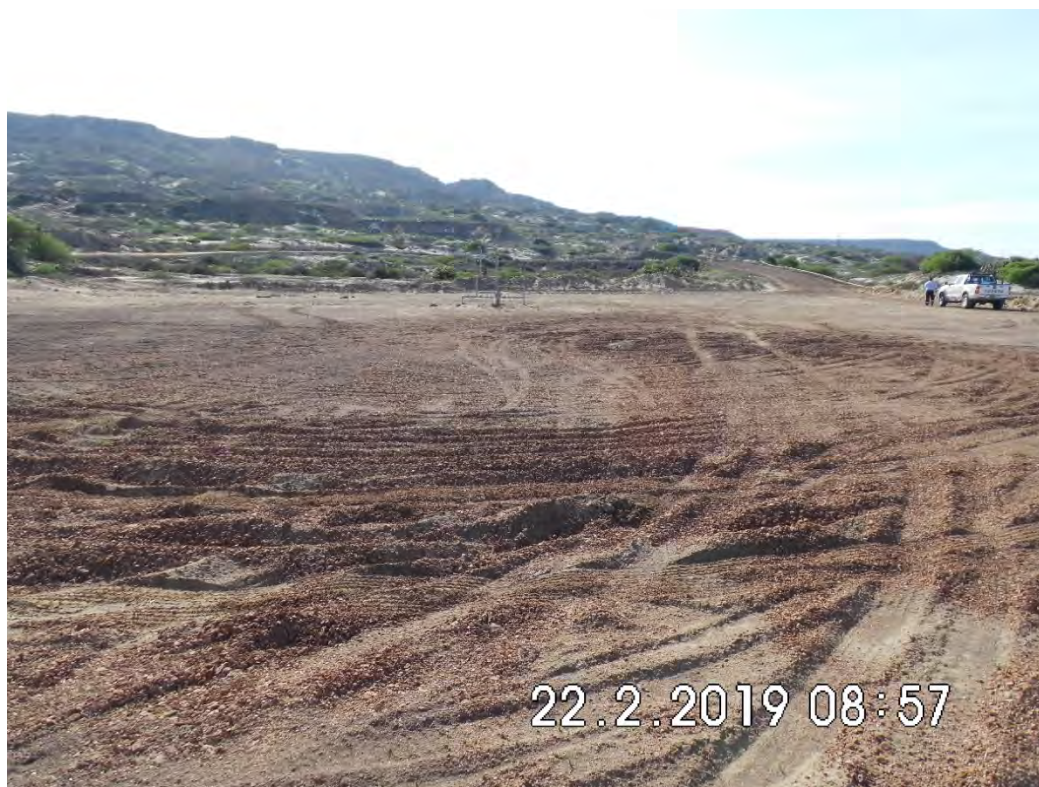
Fotografía 2. Vista panorámica de la plataforma EA8189. Sin indicio de derrame de hidrocarburos ni alteración de suelo.

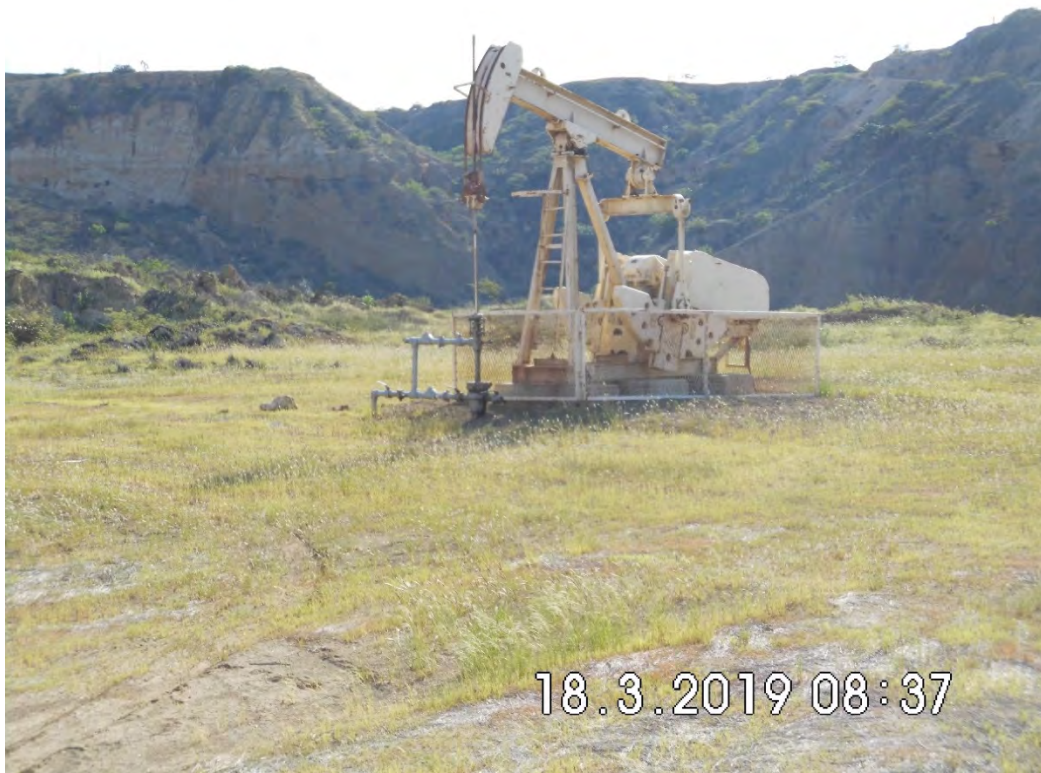
Fotografía 1. Pozo EA8191 (Coordenadas WGS84-zona 17S: 476707mE, 9526619mN), pozo productor tipo BM. Sin indicio de derrame de hidrocarburos ni alteración de suelo.

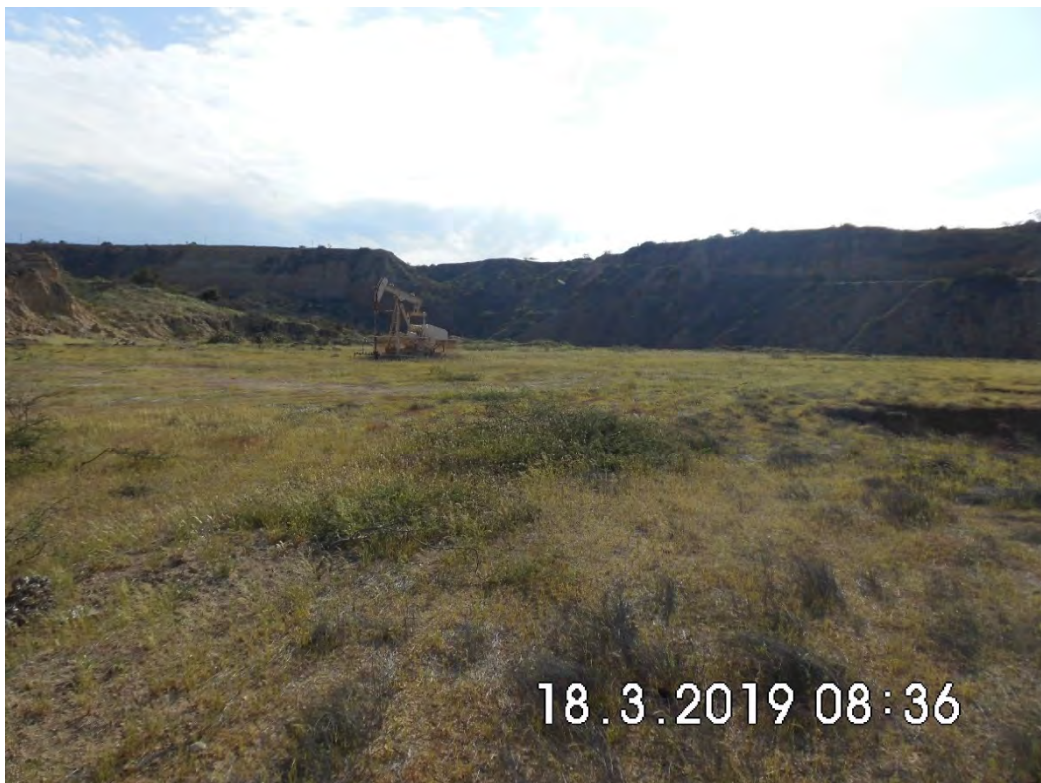
Fotografía 2. Vista panorámica de la plataforma EA8191. Sin indicio de derrame de hidrocarburos ni alteración de suelo.

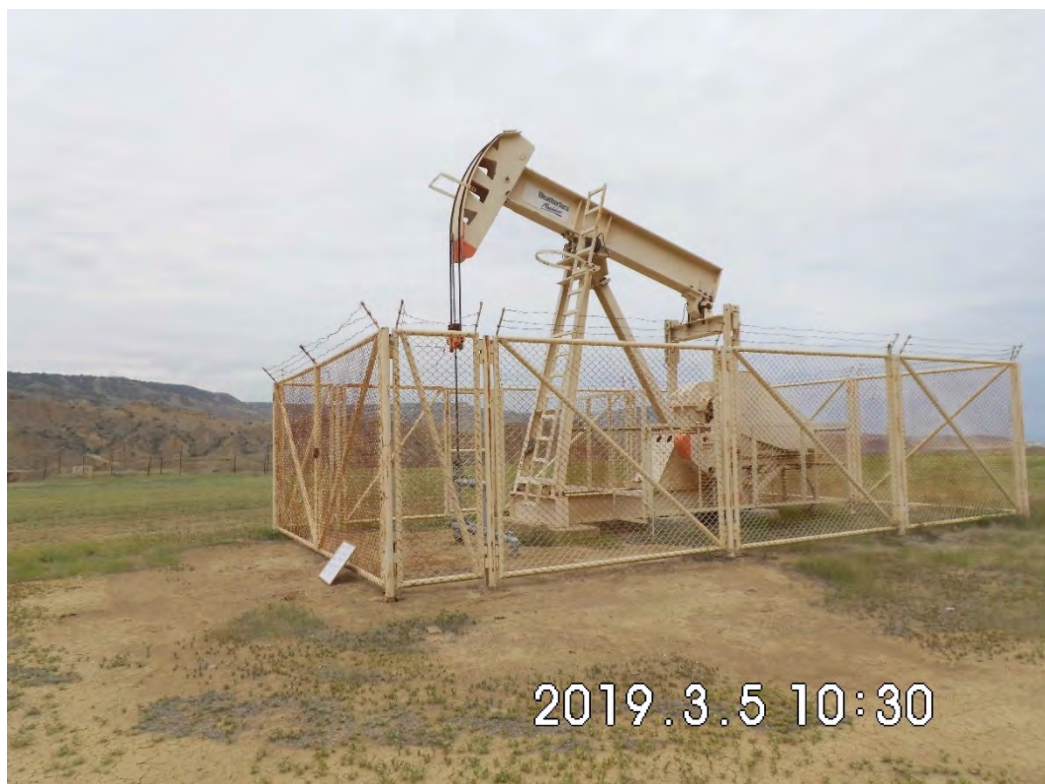
Fotografía 1. Pozo EA8193 (Coordenadas WGS84-zona 17S: 484539mE, 9534048mN), pozo productor tipo BM. Vista de cerca al pozo. Sin indicio de derrame de hidrocarburos ni alteración de suelo.

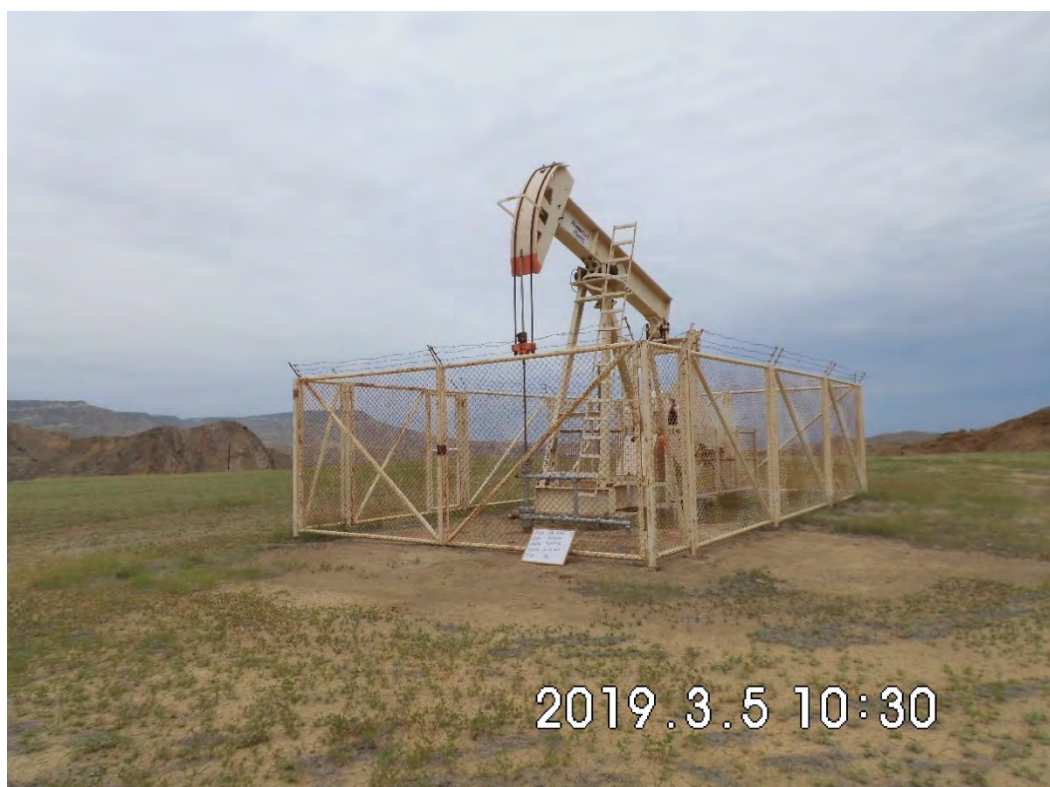
Fotografía 2. Vista panorámica de la plataforma EA8193. Sin indicio de derrame de hidrocarburos ni alteración de suelo.

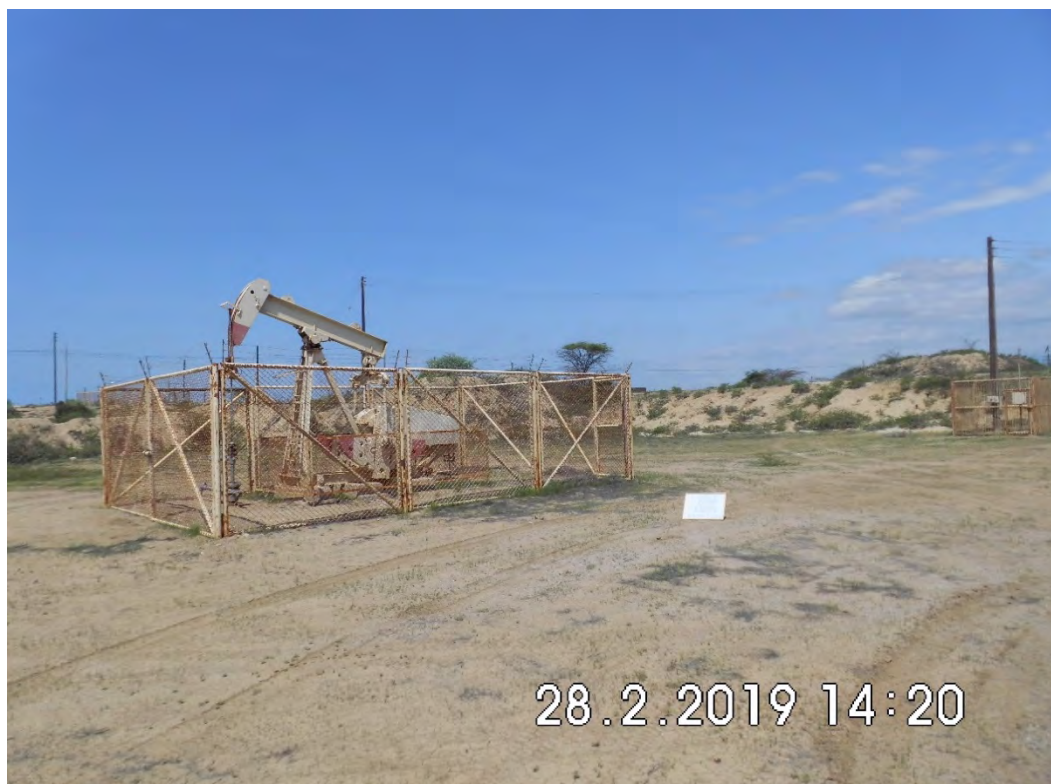
Fotografía 1. Pozo EA8198 (Coordenadas WGS84-zona 17S: 478056mE, 9528190mN), pozo productor tipo BM. Sin indicio de derrame de hidrocarburos ni alteración de suelo.

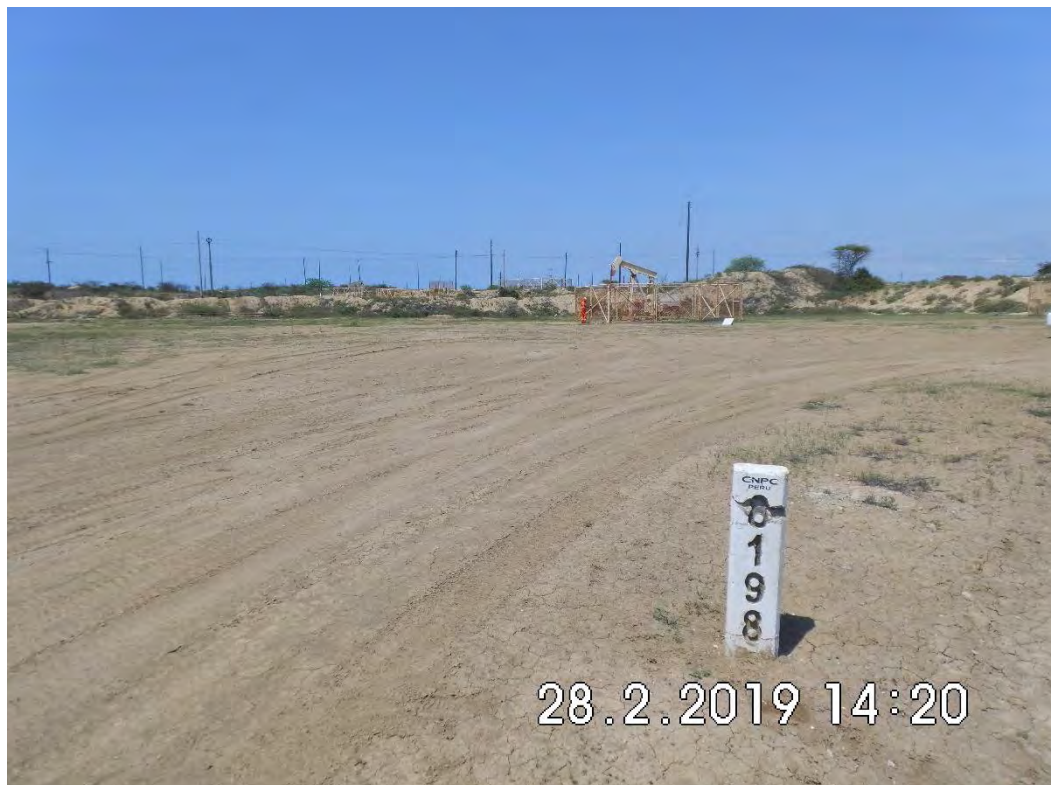
Fotografía 2. Vista panorámica de la plataforma EA8198. Sin indicio de derrame de hidrocarburos ni alteración de suelo.

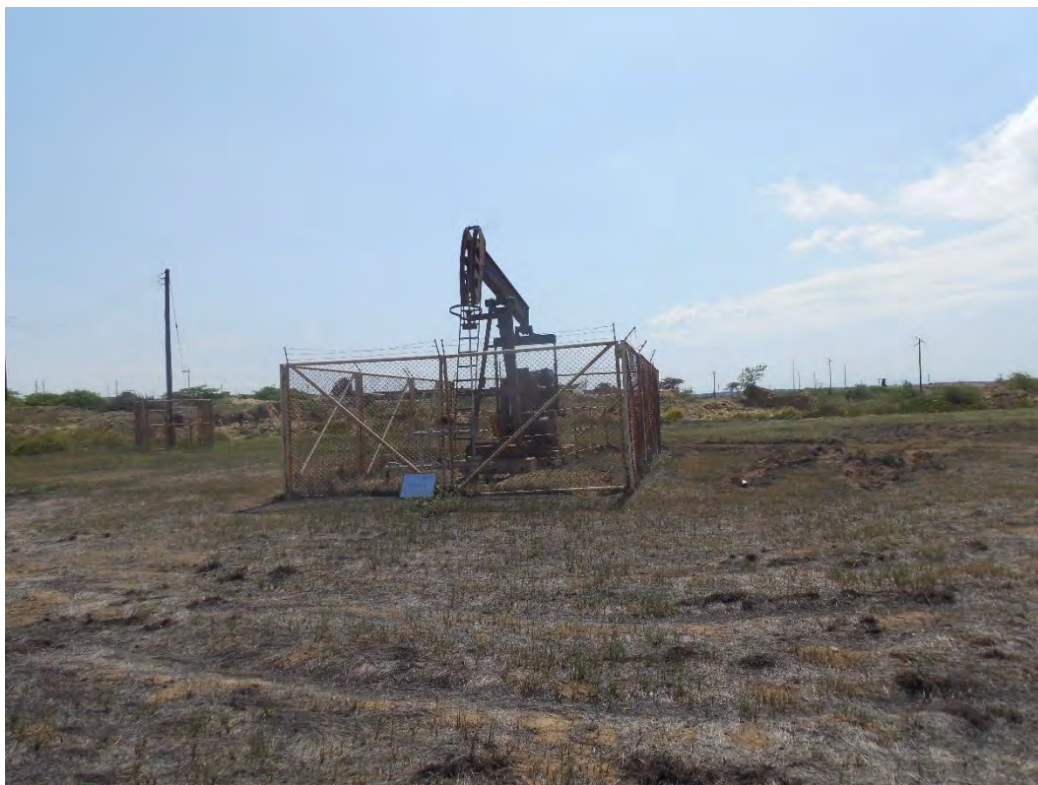
Fotografía 1. Pozo EA8202 (Coordenadas WGS84-zona 17S: 475645mE, 9527486mN), pozo productor tipo BM. Sin indicio de derrame de hidrocarburos ni alteración de suelo.

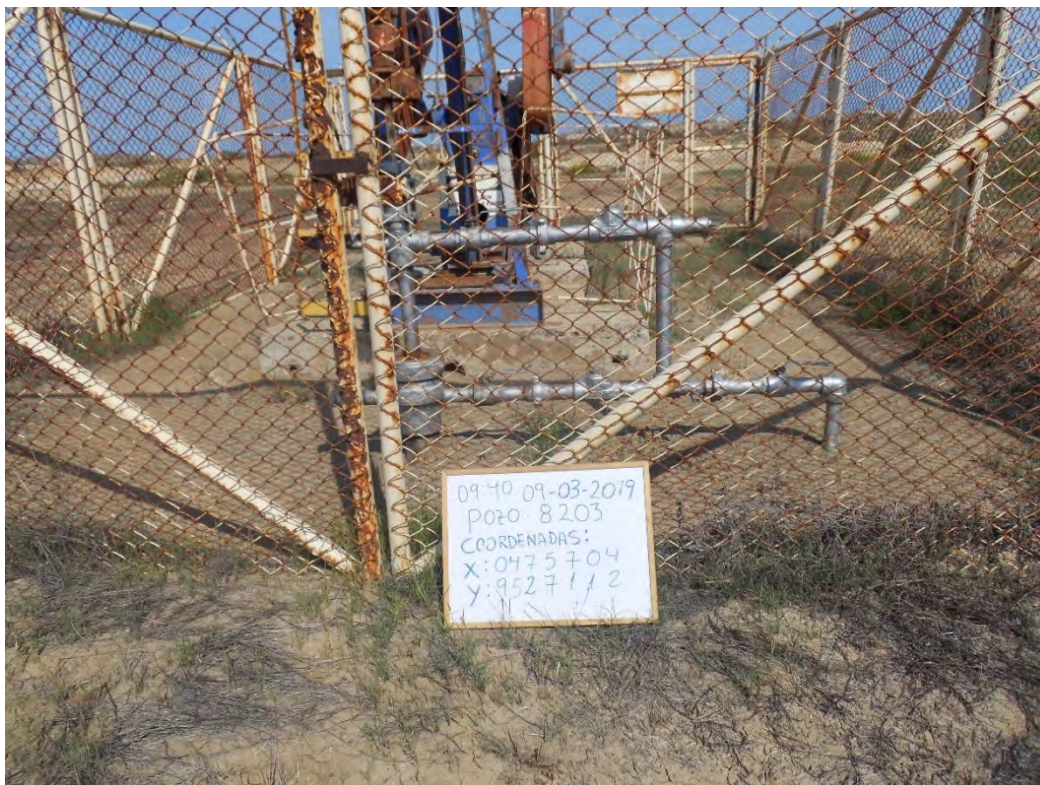
Fotografía 1. Pozo EA8203 (Coordenadas WGS84-zona 17S: 475704mE, 9527112mN), pozo productor tipo BM. Vista de cerca al pozo. Sin indicio de derrame de hidrocarburos ni alteración de suelo.

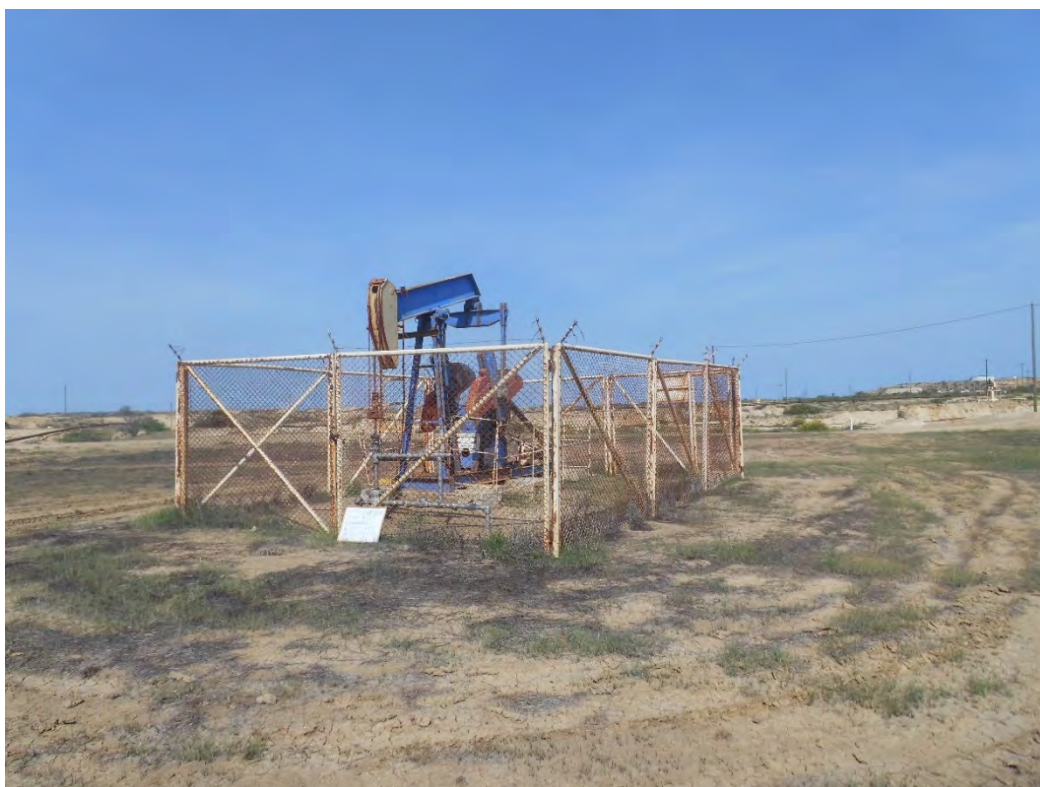
Fotografía 2. Vista panorámica de la plataforma EA8203. Sin indicio de derrame de hidrocarburos ni alteración de suelo.

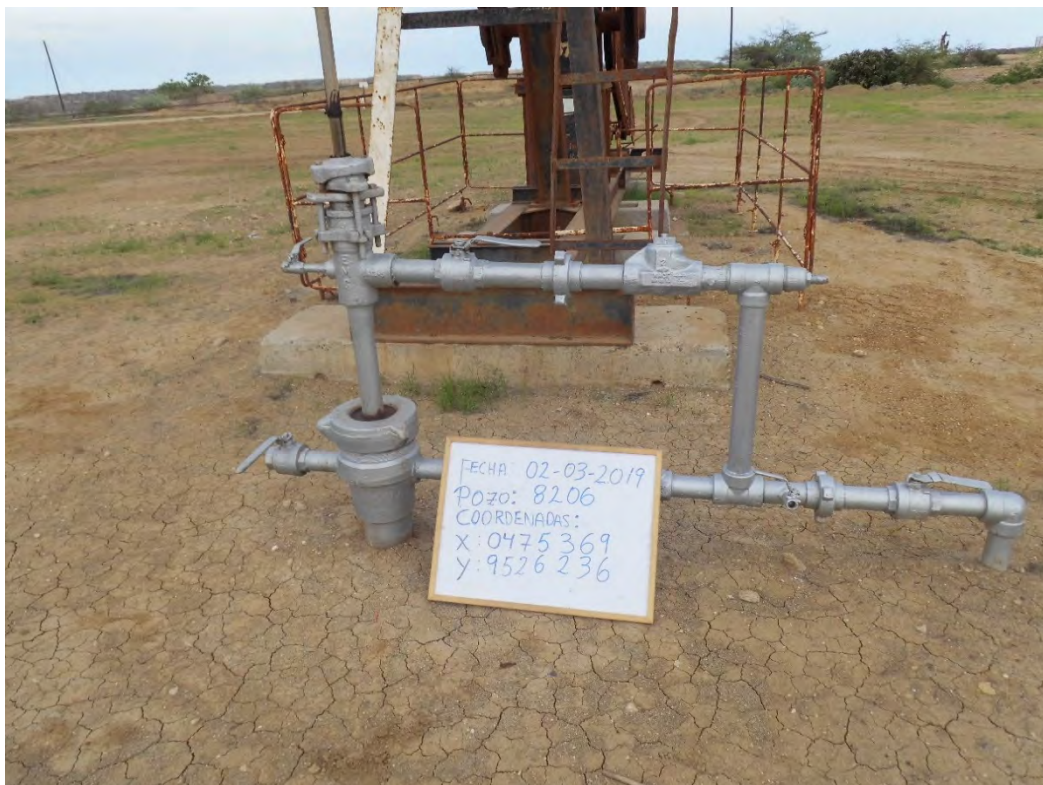
Fotografía 1. Pozo EA8206 (Coordenadas WGS84-zona 17S: 475639mE, 9526236mN), pozo productor tipo BM. Vista de cerca al pozo. Sin indicio de derrame de hidrocarburos ni alteración de suelo.

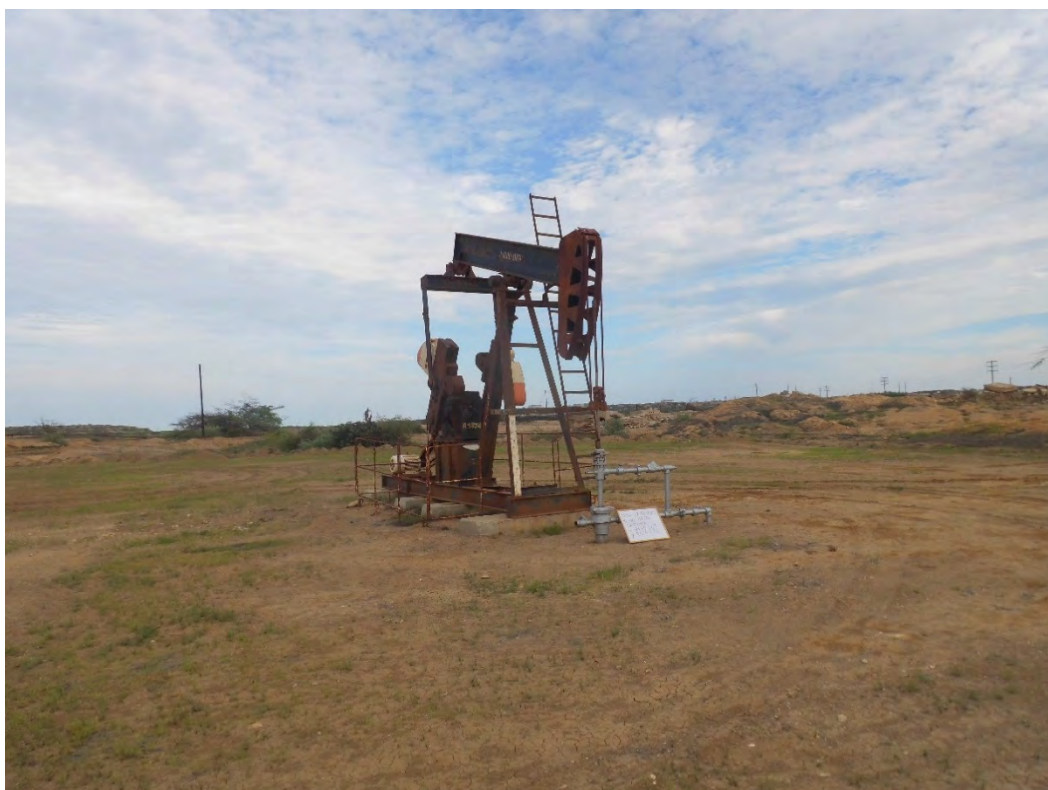
Fotografía 2. Vista panorámica de la plataforma EA8206. Sin indicio de derrame de hidrocarburos ni alteración de suelo.

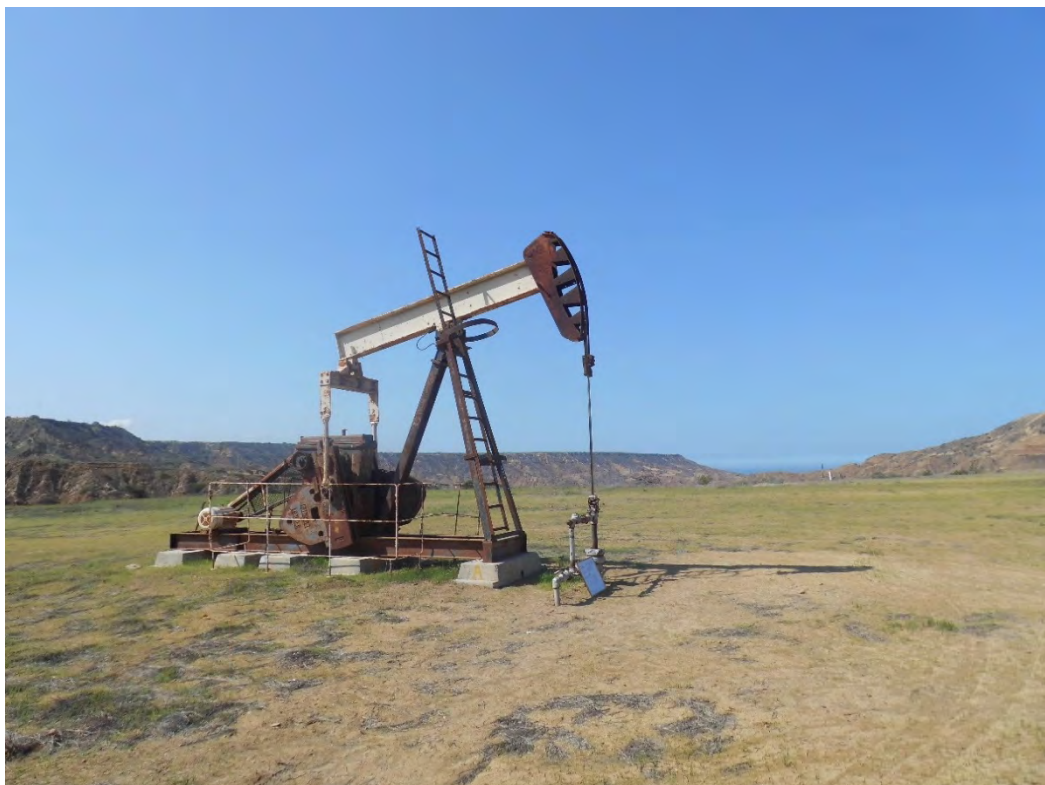
Fotografía 1. Pozo EA8207D (Coordenadas WGS84-zona 17S: 475308mE, 9525487mN), pozo productor tipo BM. Vista de cerca al pozo. Sin indicio de derrame de hidrocarburos ni alteración de suelo.

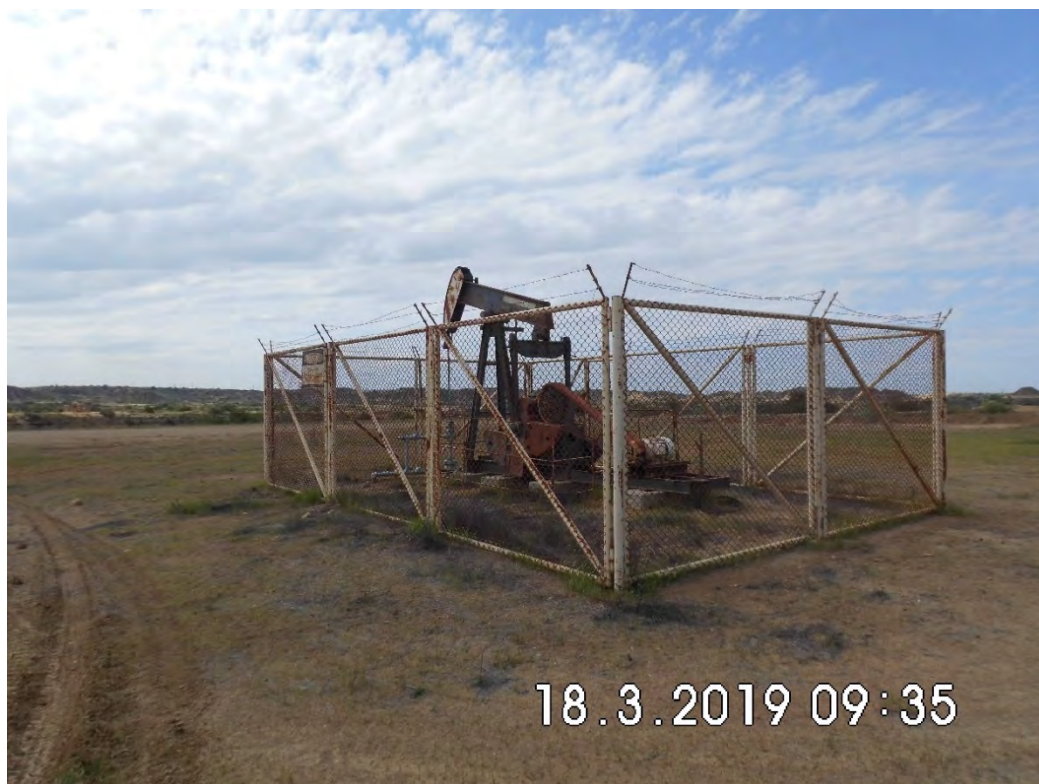
Fotografía 1. Pozo EA8217 (Coordenadas WGS84-zona 17S: 476793mE, 9527188mN), pozo productor tipo BM. Vista de cerca al pozo. Sin indicio de derrame de hidrocarburos ni alteración de suelo.

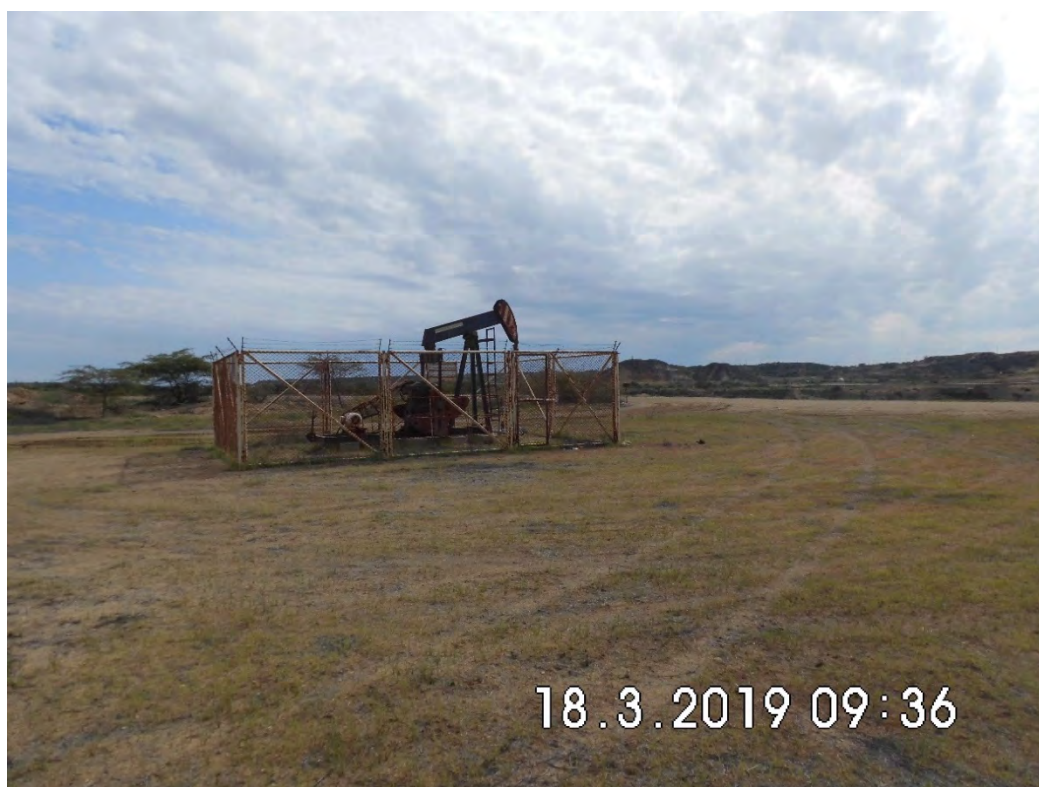
Fotografía 2. Vista panorámica de la plataforma EA8217. Sin indicio de derrame de hidrocarburos ni alteración de suelo.

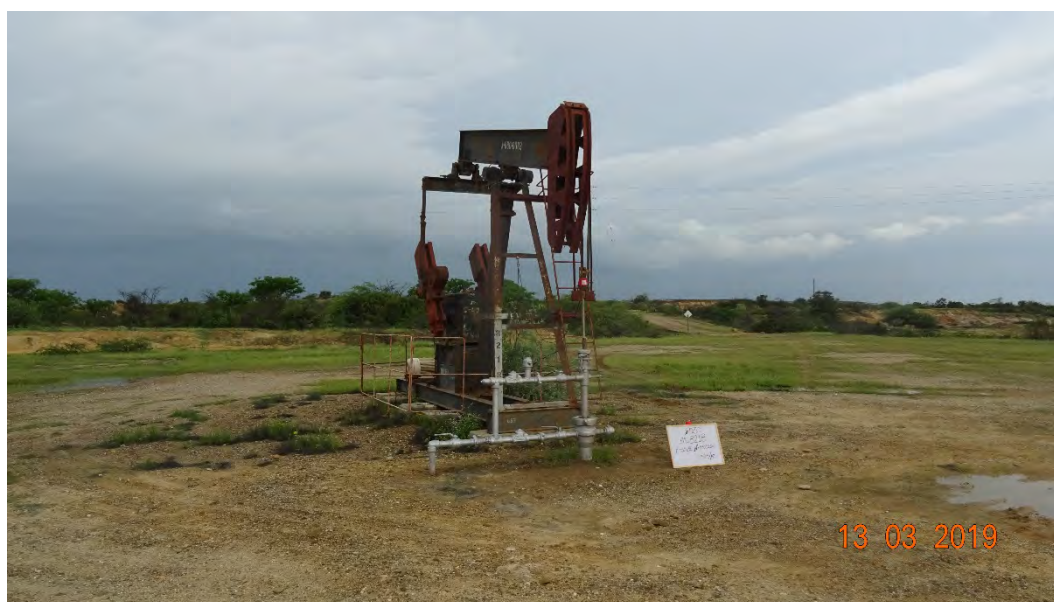
Fotografía 2. Vista panorámica de la plataforma EA8218. Sin indicio de derrame de hidrocarburos ni alteración de suelo.

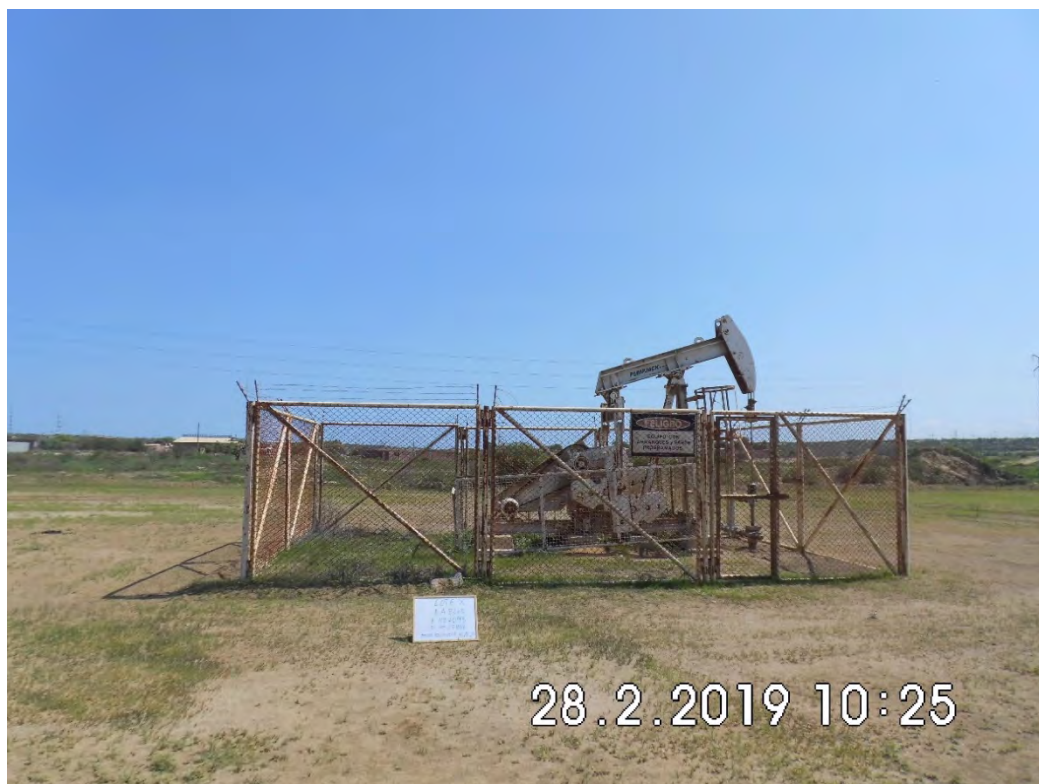
Fotografía 1. Pozo EA8223 (Coordenadas WGS84-zona 17S: 477093mE, 9527887mN), pozo productor tipo BM. Vista de cerca al pozo. Sin indicio de derrame de hidrocarburos ni alteración de suelo.

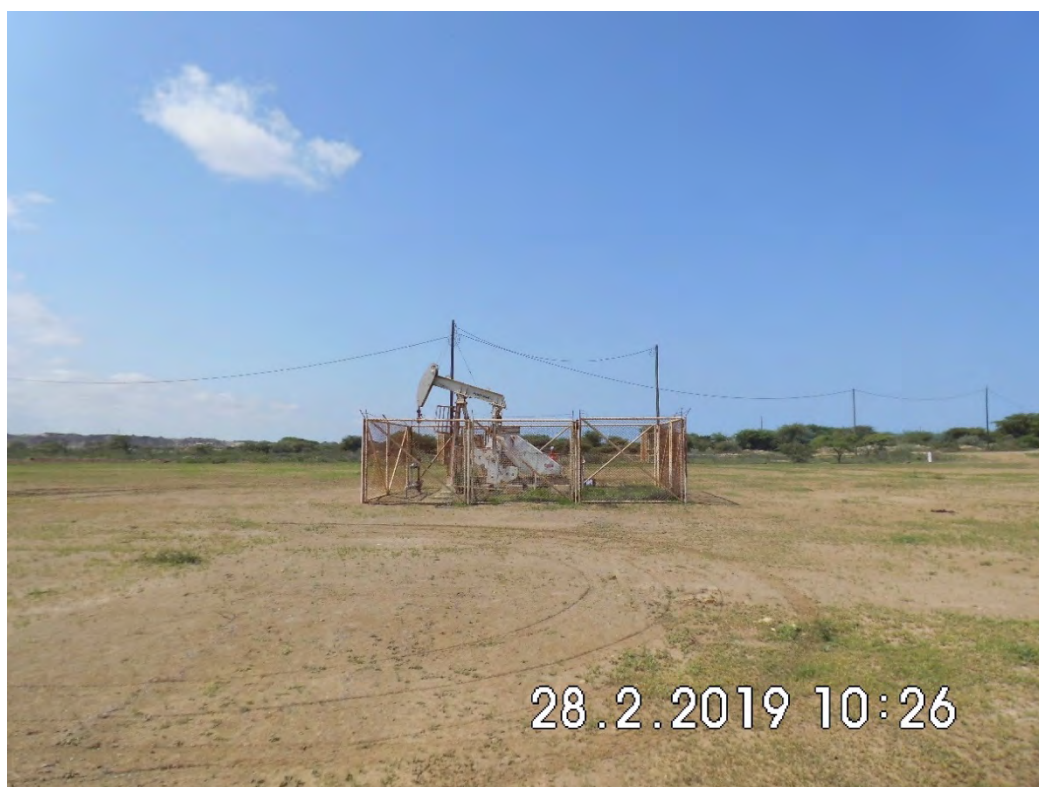
Fotografía 2. Vista panorámica de la plataforma EA8223. Sin indicio de derrame de hidrocarburos ni alteración de suelo.

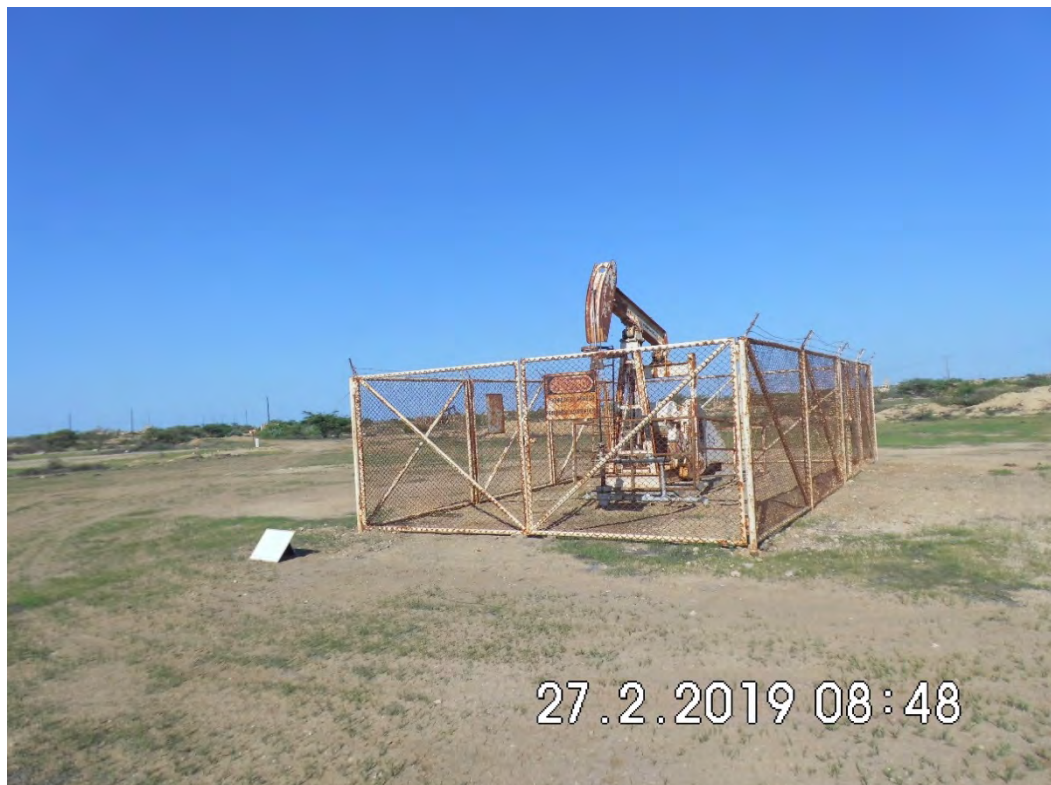
Fotografía 1. Pozo EA8226 (Coordenadas WGS84-zona 17S: 476817mE, 9527554mN), pozo productor tipo BM. Sin indicio de derrame de hidrocarburos ni alteración de suelo.

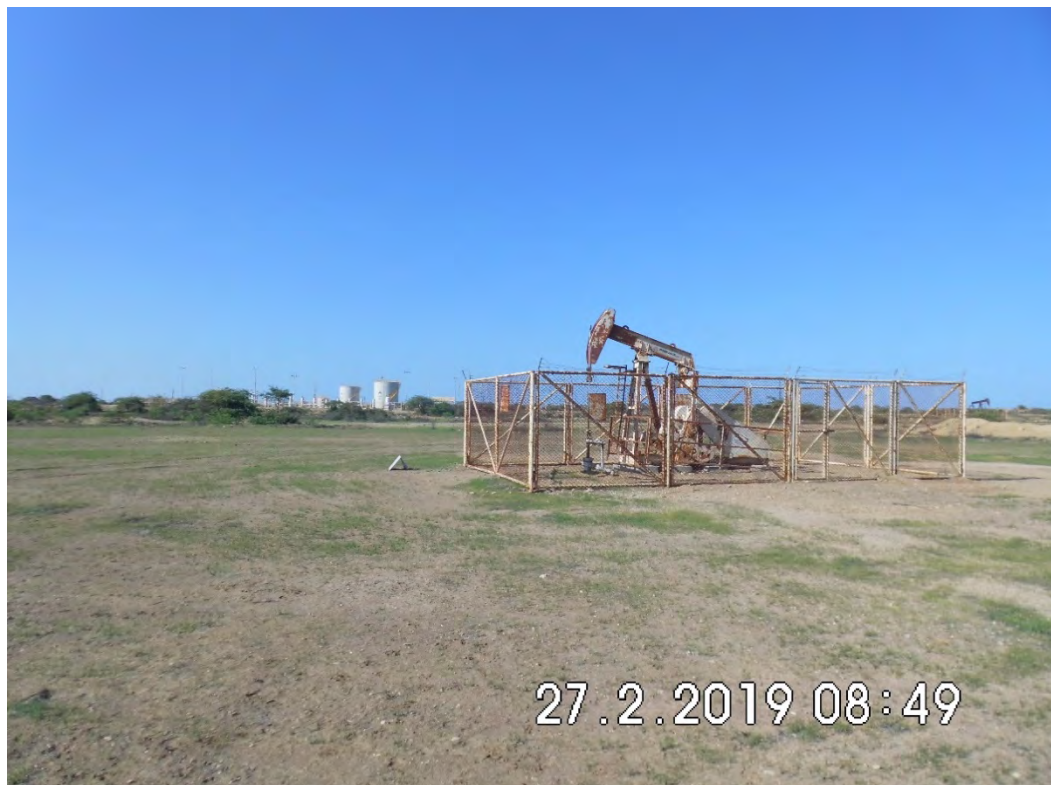
Fotografía 2. Vista panorámica de la plataforma EA8226. Sin indicio de derrame de hidrocarburos ni alteración de suelo.

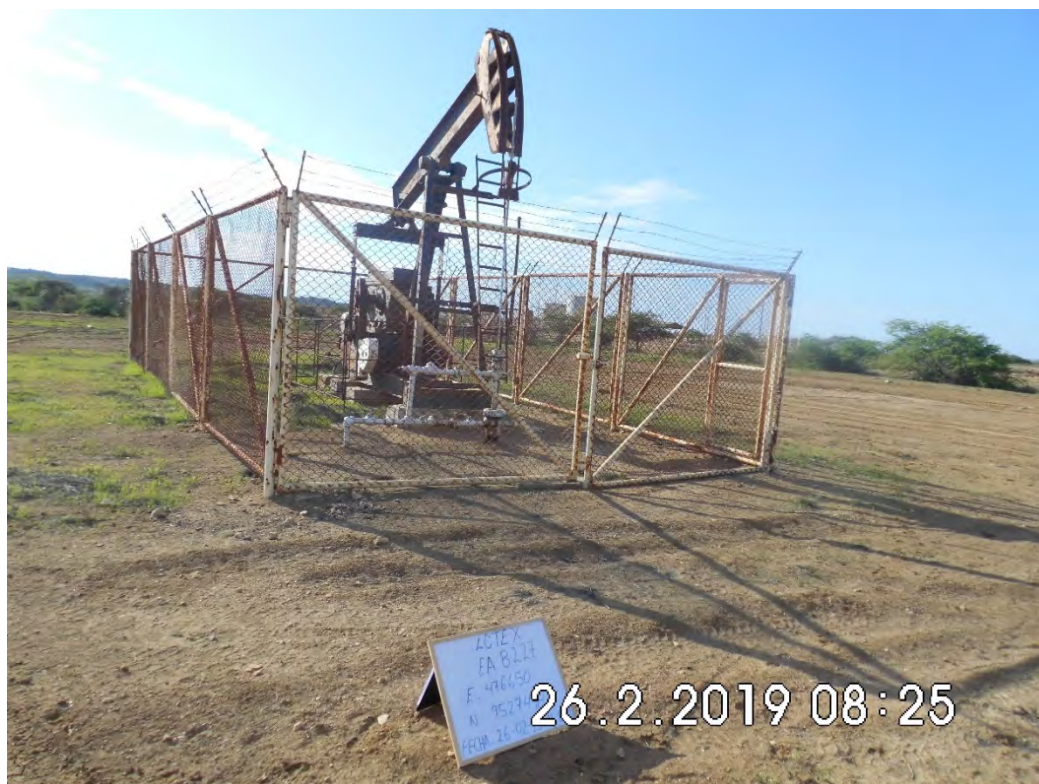
Fotografía 1. Pozo EA8227 (Coordenadas WGS84-zona 17S: 476650mE, 9527498mN), pozo productor tipo BM. Vista de cerca al pozo. Sin indicio de derrame de hidrocarburos ni alteración de suelo.

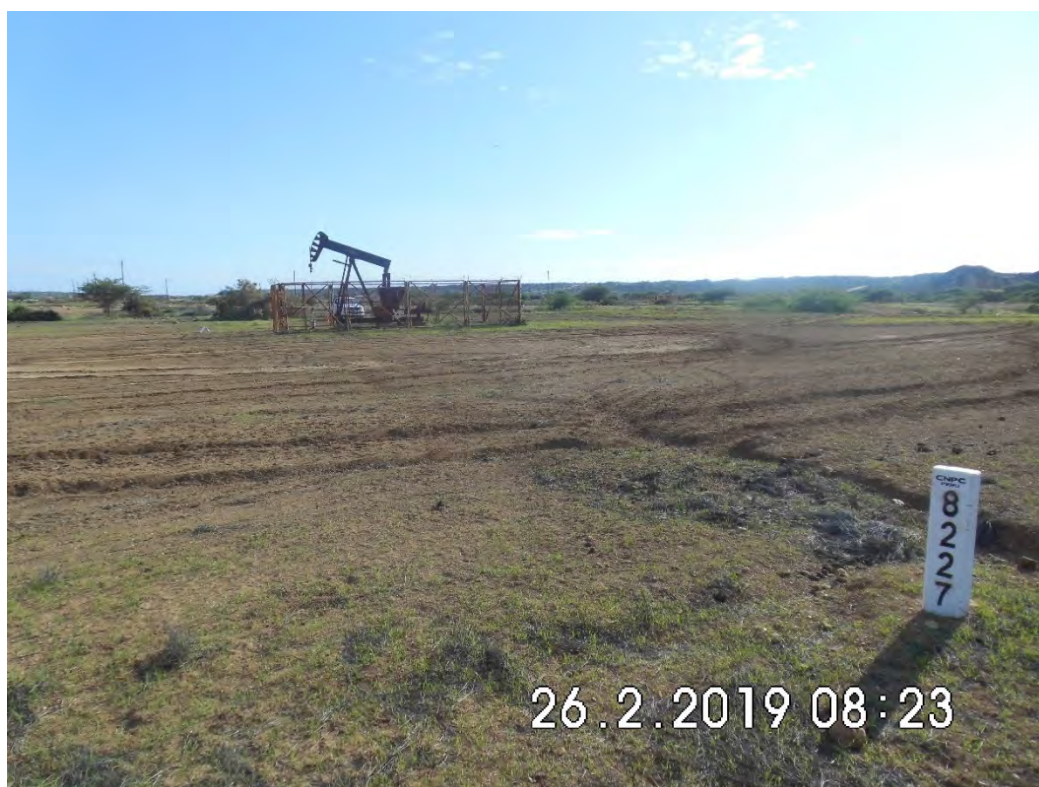
Fotografía 2. Vista panorámica de la plataforma EA8227. Sin indicio de derrame de hidrocarburos ni alteración de suelo.

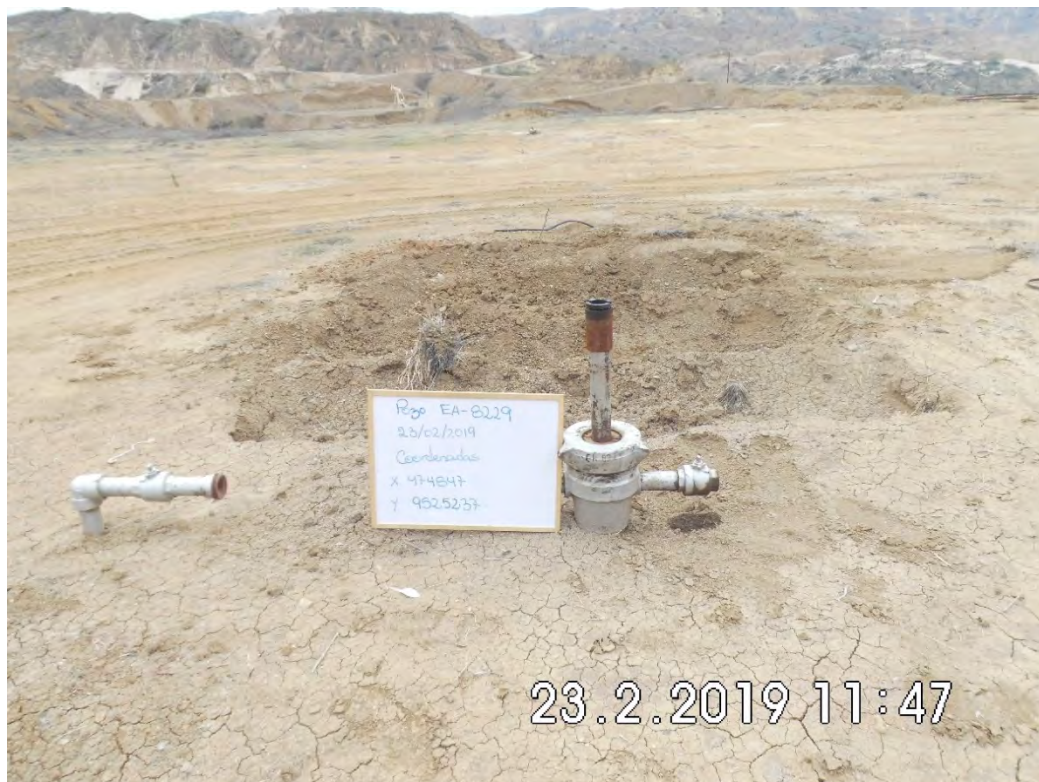
Fotografía 1. Pozo EA8229 (Coordenadas WGS84-zona 17S: 474847mE, 9525237mN), pozo inactivo tipo BM. Vista de cerca al pozo. Sin indicio de derrame de hidrocarburos ni alteración de suelo.

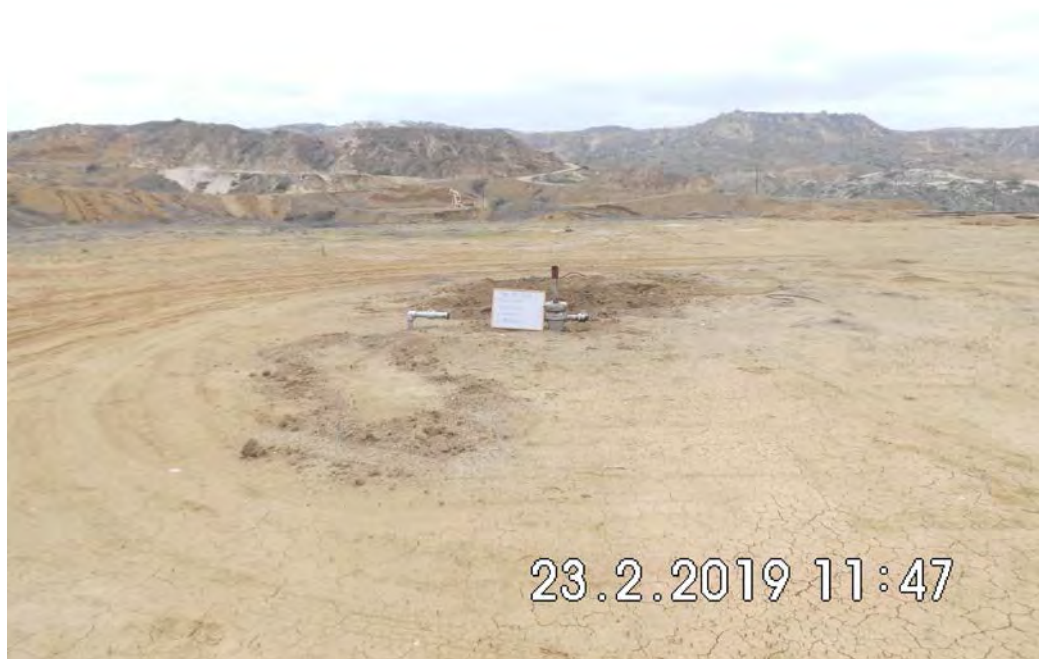
Fotografía 2. Vista panorámica de la plataforma EA8229. Sin indicio de derrame de hidrocarburos ni alteración de suelo.

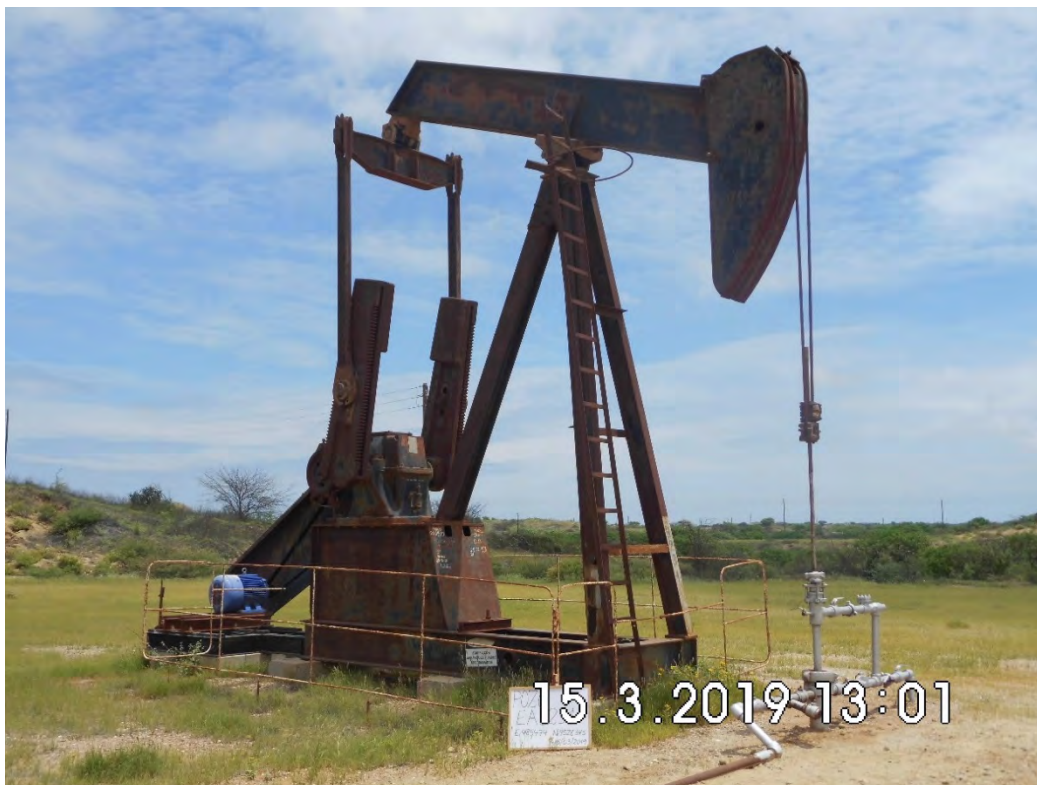
Fotografía 1. Pozo EA8231 (Coordenadas WGS84-zona 17S: 485474mE, 9528345mN), pozo productor tipo BM. Vista de cerca al pozo. Sin indicio de derrame de hidrocarburos ni alteración de suelo.
