ANEXO 8.3

FOTOS VISITA TÉCNICA

Anexo 8.3

Reseña Fotográfica

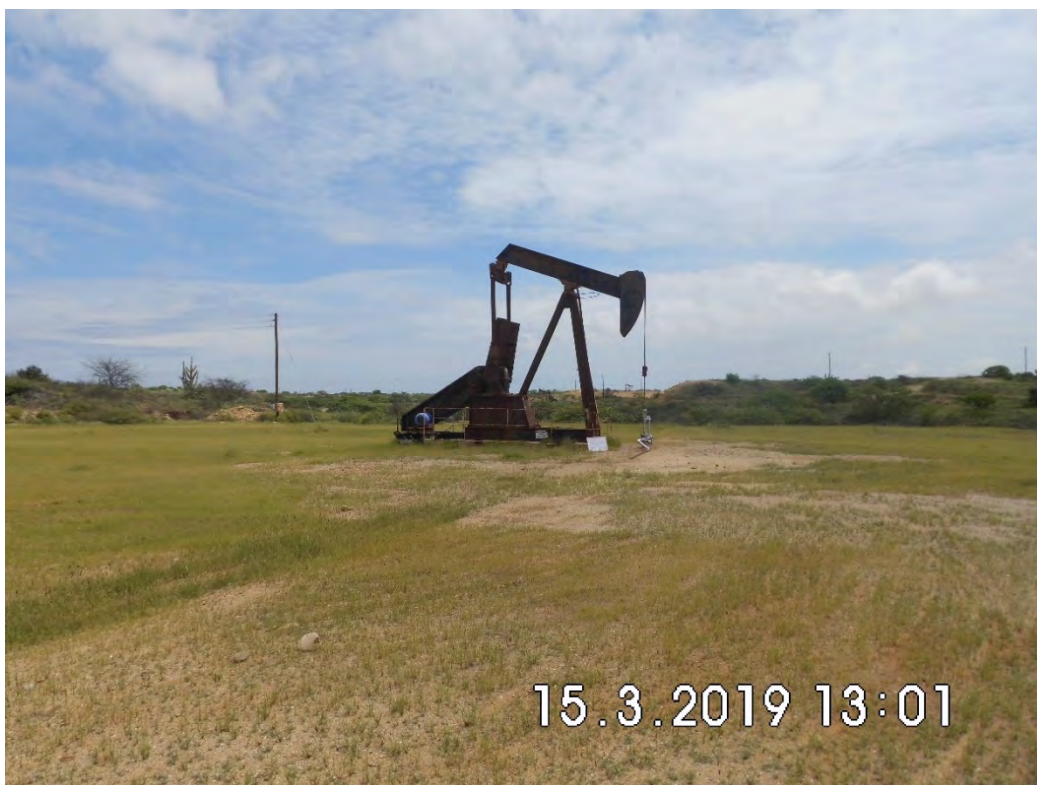
Fotografía 2. Vista panorámica de la plataforma EA8231. Sin indicio de derrame de hidrocarburos ni alteración de suelo.

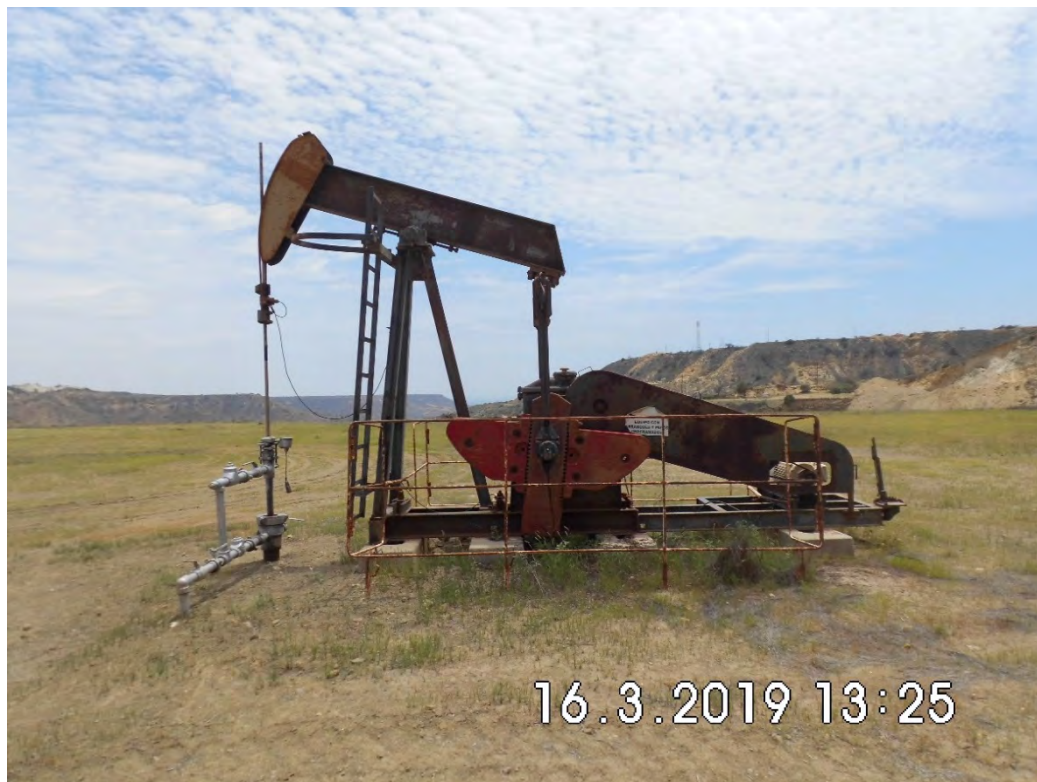
Fotografía 1. Pozo EA8233 (Coordenadas WGS84-zona 17S: 476508mE, 9526704mN), pozo productor tipo BM. Vista de cerca al pozo. Sin indicio de derrame de hidrocarburos ni alteración de suelo.

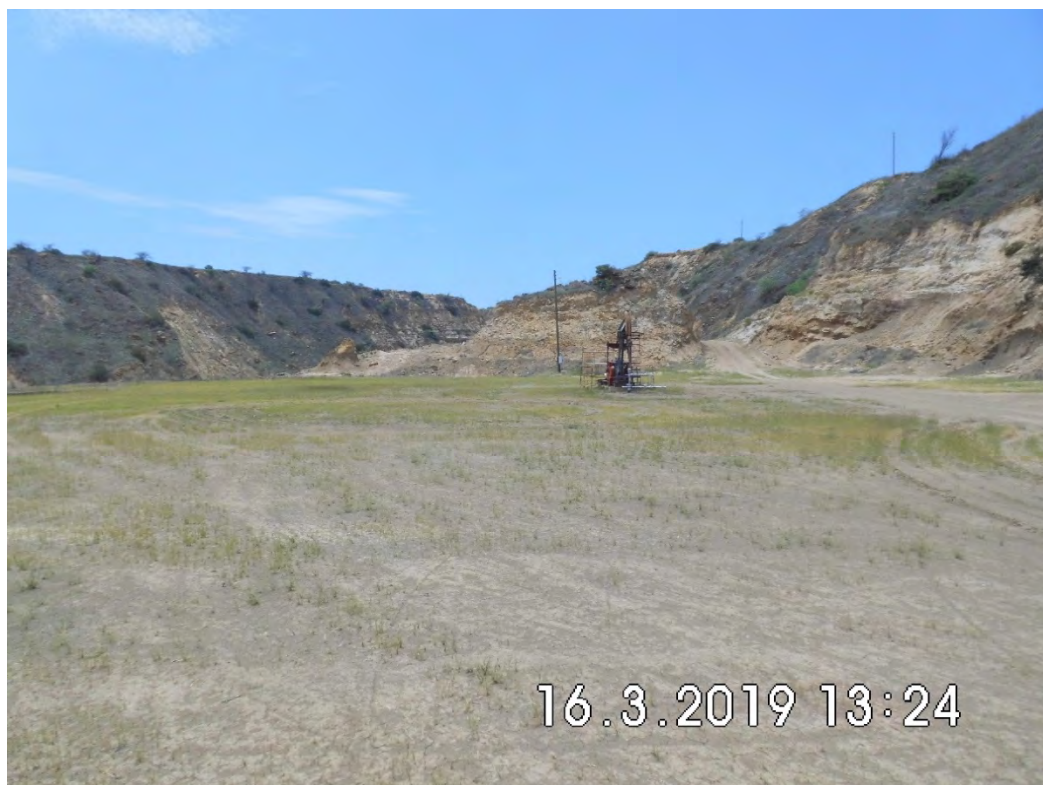
Fotografía 2. Vista panorámica de la plataforma EA8233. Sin indicio de derrame de hidrocarburos ni alteración de suelo.

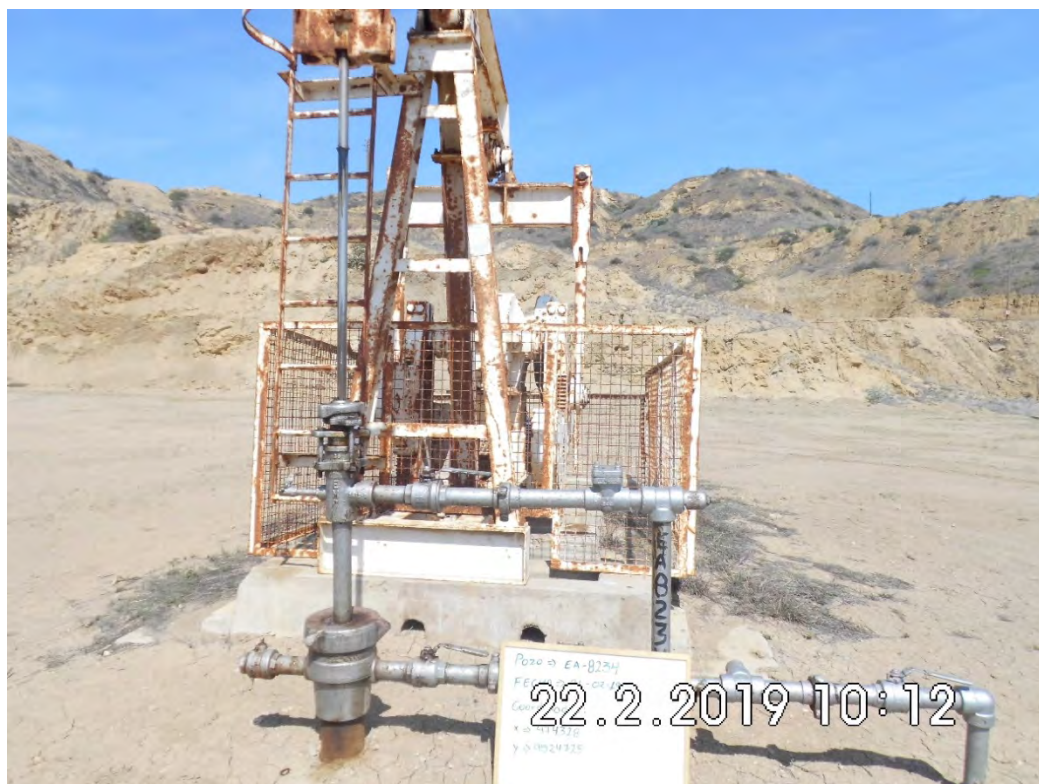
Fotografía 1. Pozo EA8234 (Coordenadas WGS84-zona 17S: 474328mE, 9524725mN), pozo productor tipo BM. Vista de cerca al pozo. Sin indicio de derrame de hidrocarburos ni alteración de suelo.

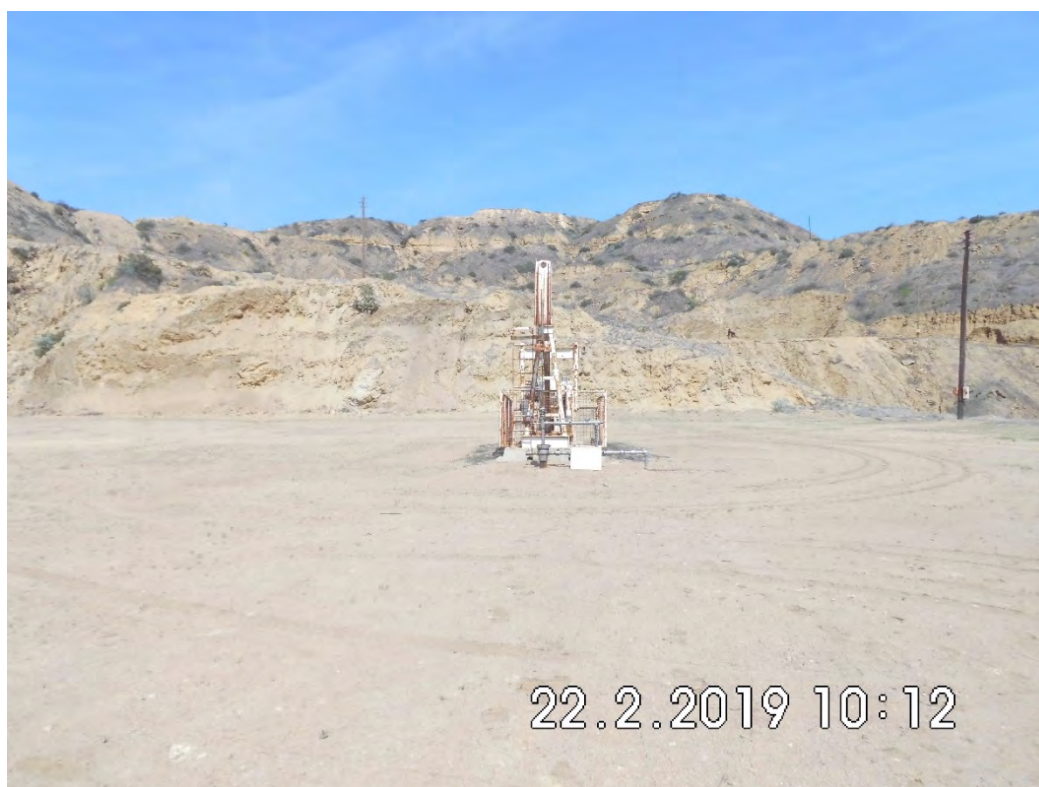
Fotografía 2. Vista panorámica de la plataforma EA8234. Sin indicio de derrame de hidrocarburos ni alteración de suelo.

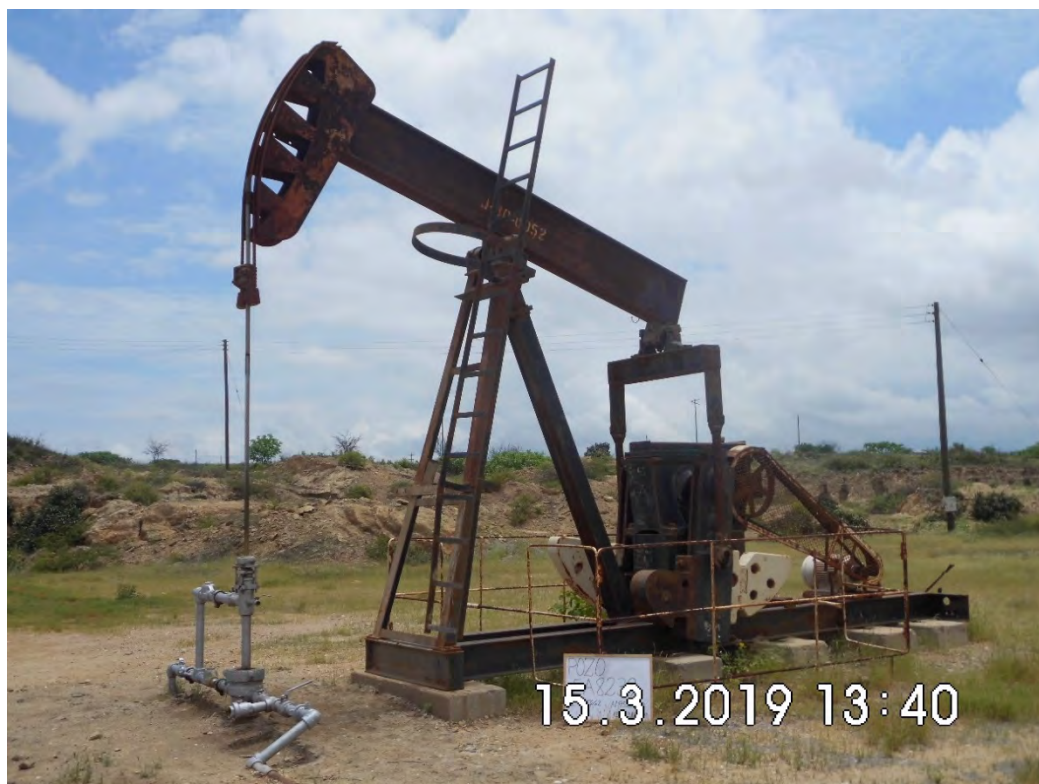
Fotografía 1. Pozo EA8239 (Coordenadas WGS84-zona 17S: 485662mE, 9528250mN), pozo productor tipo BM. Vista de cerca al pozo. Sin indicio de derrame de hidrocarburos ni alteración de suelo.

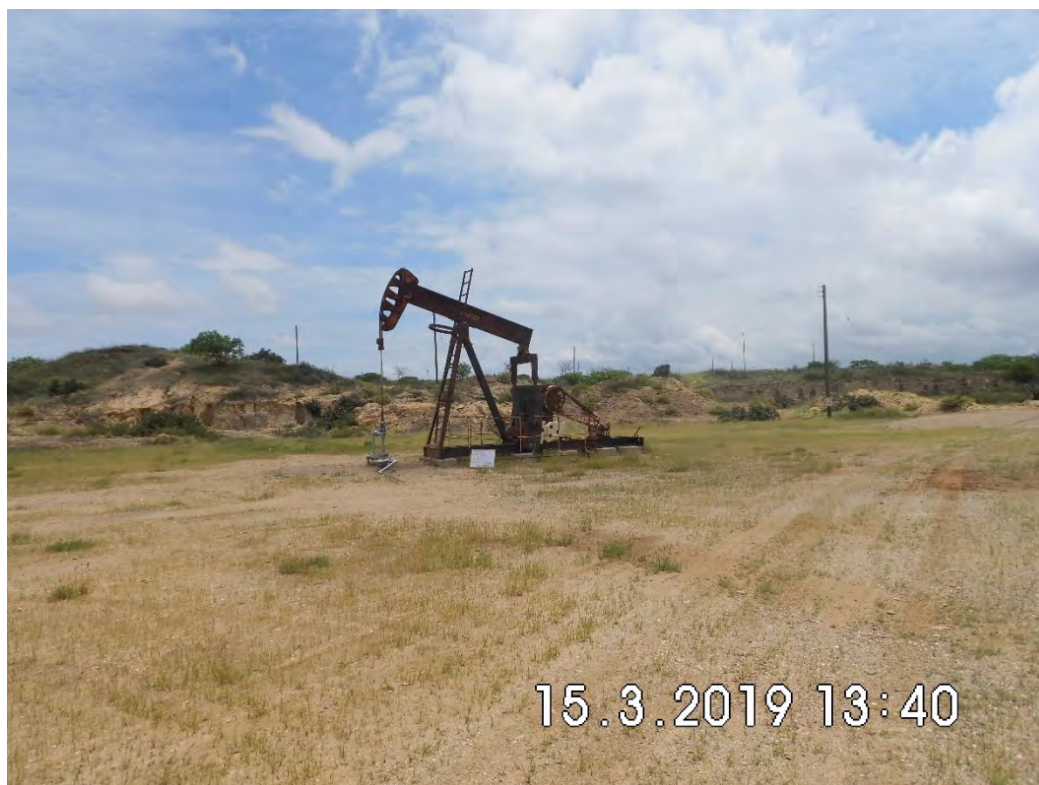
Fotografía 2. Vista panorámica de la plataforma EA8239. Sin indicio de derrame de hidrocarburos ni alteración de suelo.

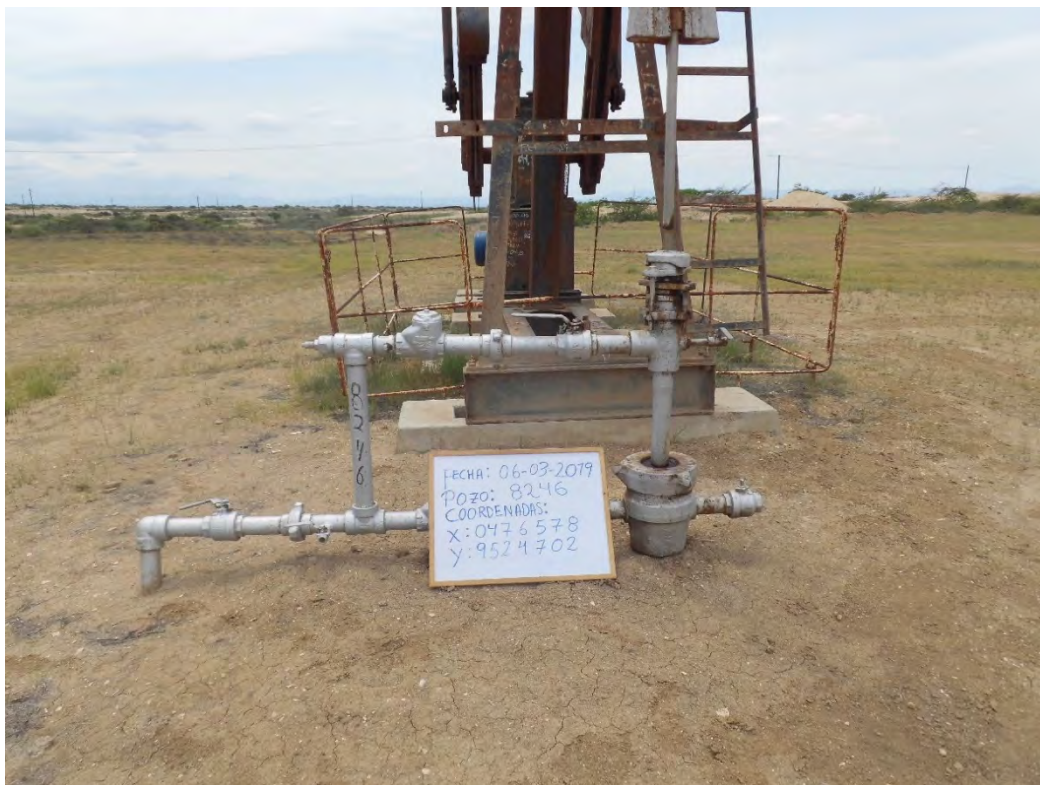
Fotografía 1. Pozo EA8246 (Coordenadas WGS84-zona 17S: 476578mE, 9524702mN), pozo productor tipo BM. Sin indicio de derrame de hidrocarburos ni alteración de suelo.

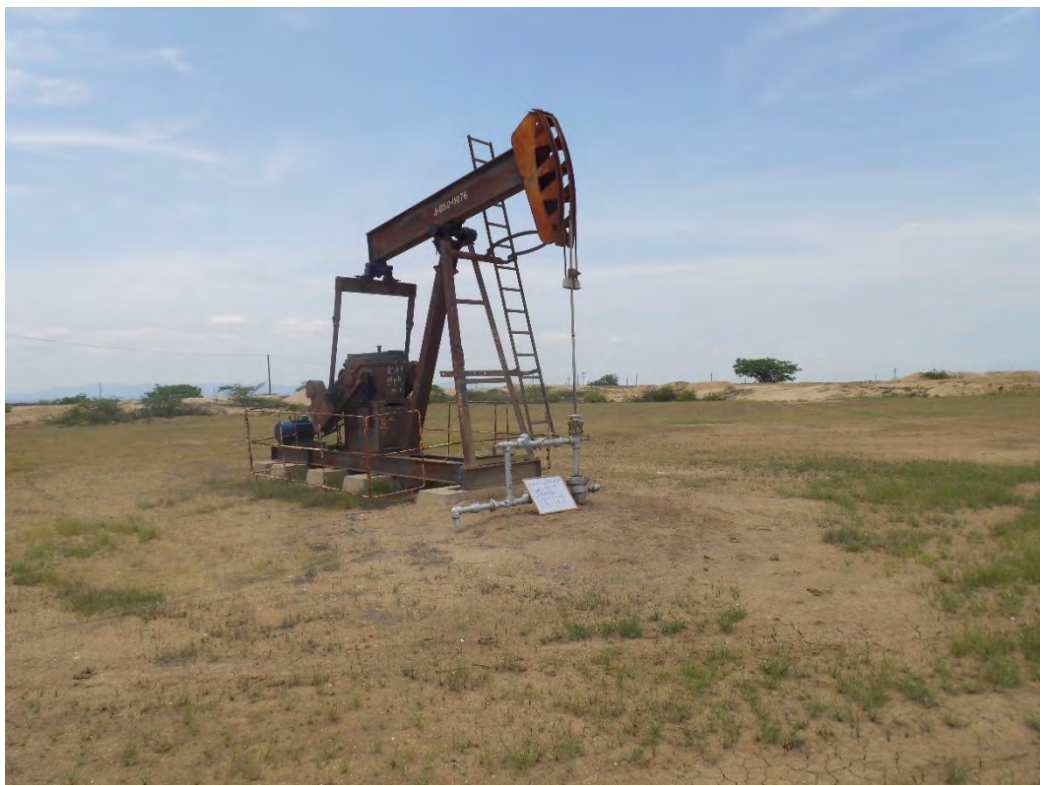
Fotografía 2. Vista panorámica de la plataforma EA8246. Sin indicio de derrame de hidrocarburos ni alteración de suelo.

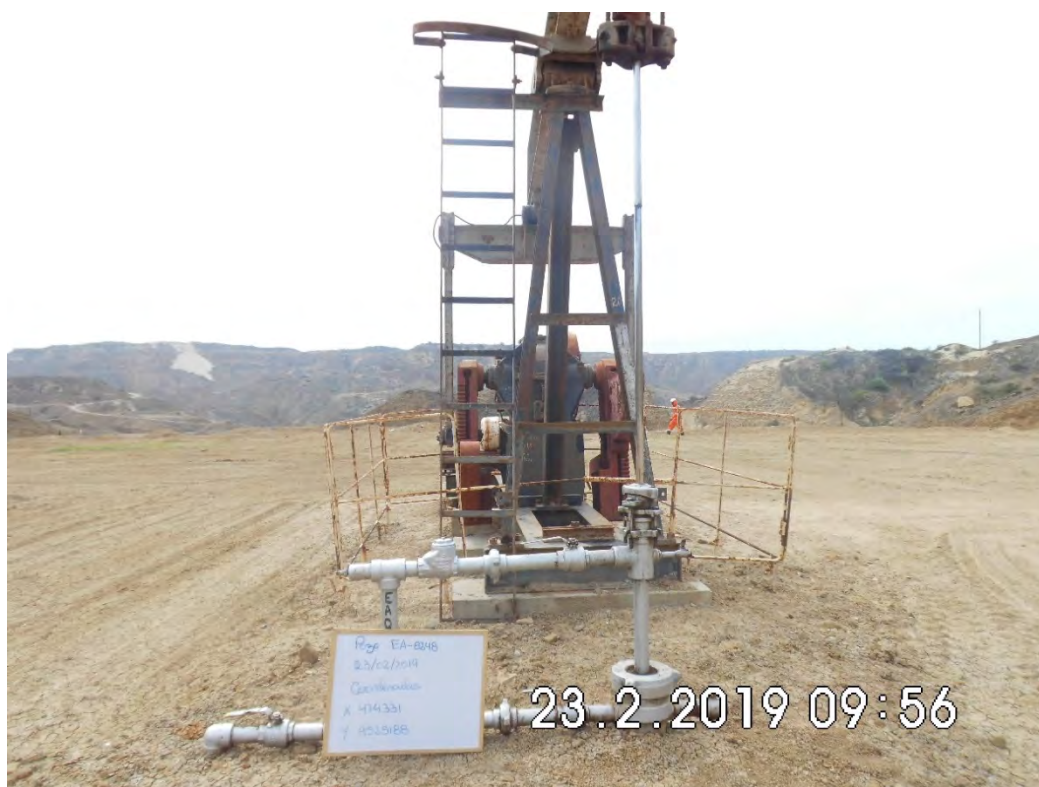
Fotografía 1. Pozo EA8248 (Coordenadas WGS84-zona 17S: 474331mE, 9525188mN), pozo productor tipo BM. Vista de cerca al pozo. Sin indicio de derrame de hidrocarburos ni alteración de suelo.

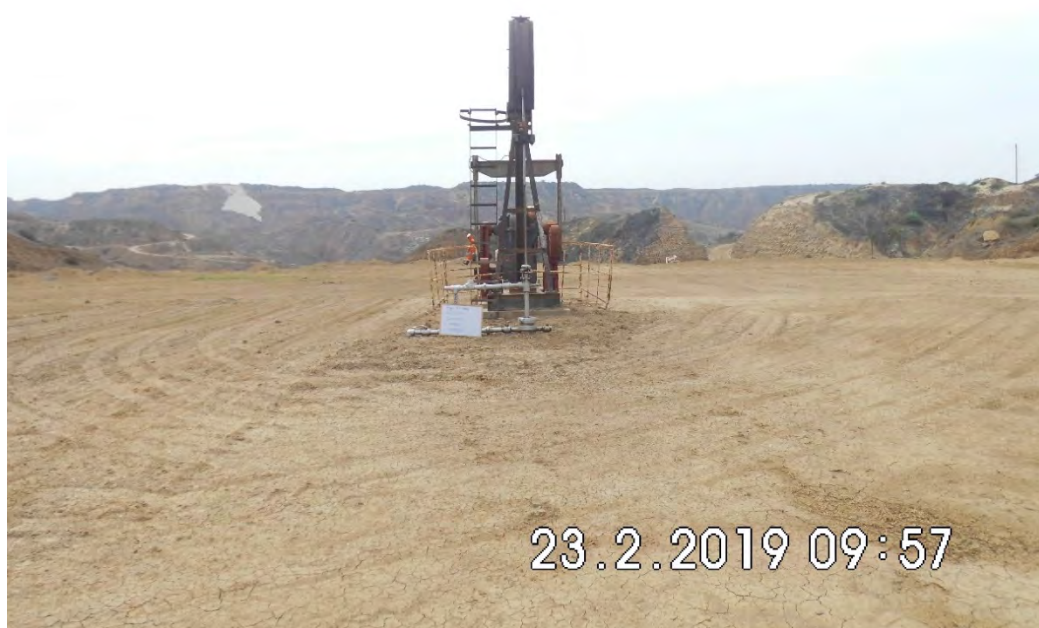
Fotografía 2. Vista panorámica de la plataforma EA8248. Sin indicio de derrame de hidrocarburos ni alteración de suelo.

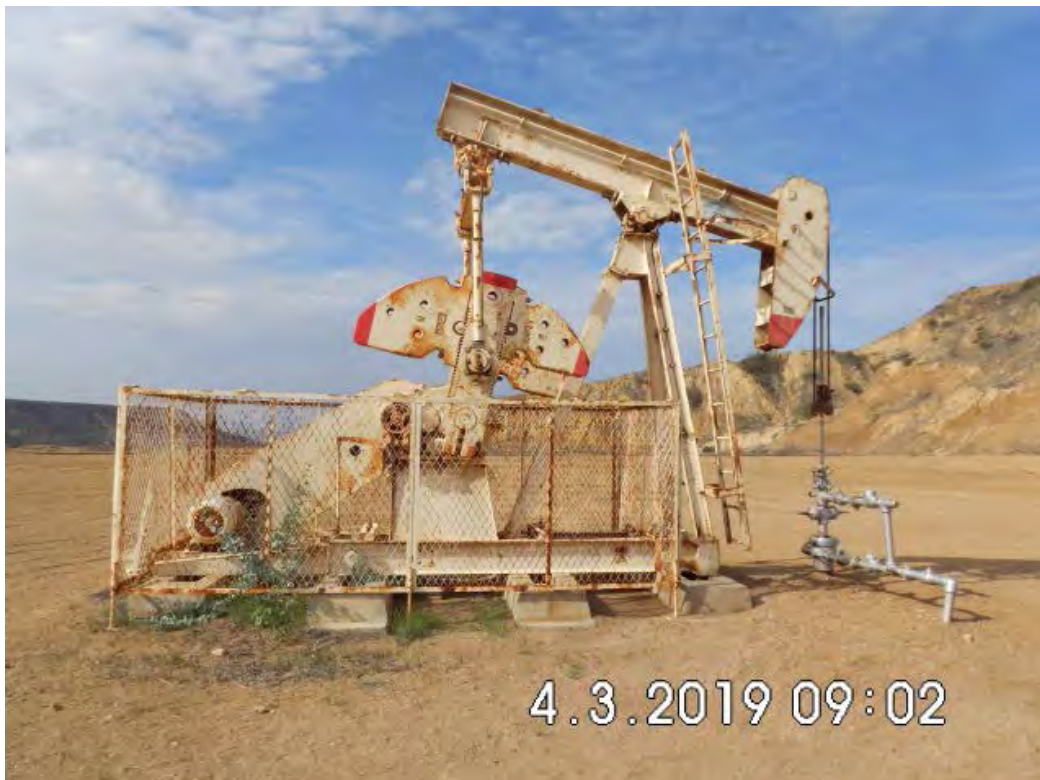
Fotografía 1. Pozo EA8252 (Coordenadas WGS84-zona 17S: 473480mE, 9524152mN), pozo productor tipo BM. Vista de cerca al pozo. Sin indicio de derrame de hidrocarburos ni alteración de suelo.

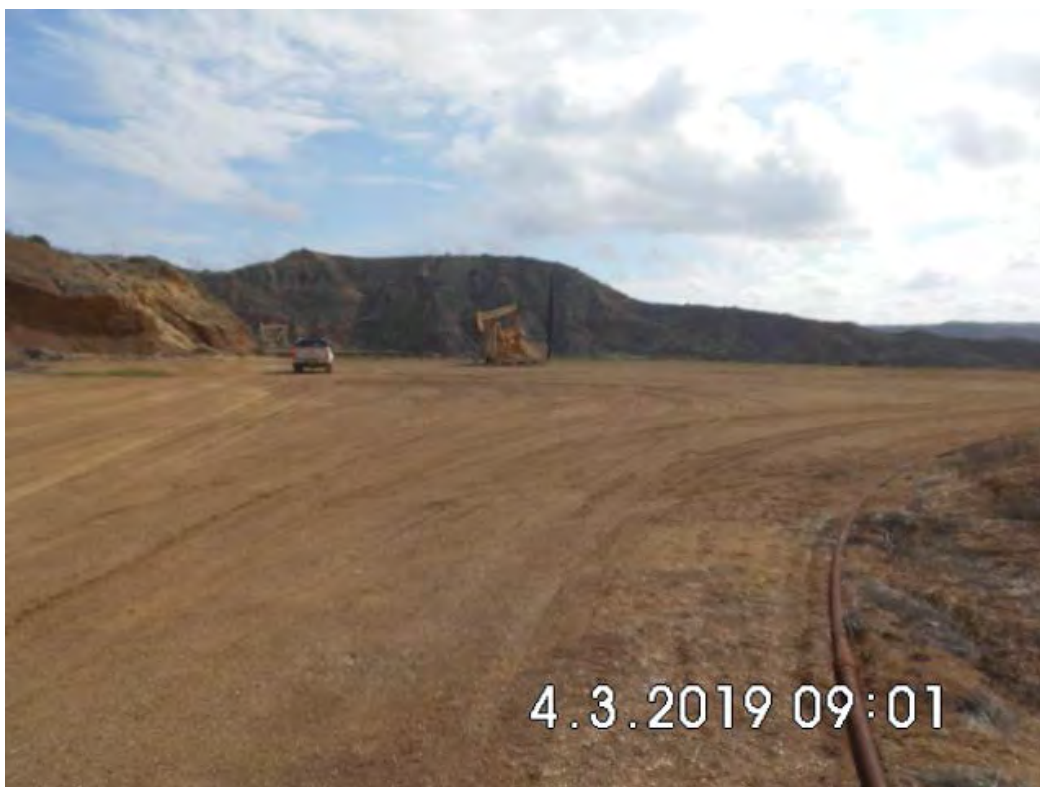
Fotografía 2. Vista panorámica de la plataforma EA8252. Sin indicio de derrame de hidrocarburos ni alteración de suelo.

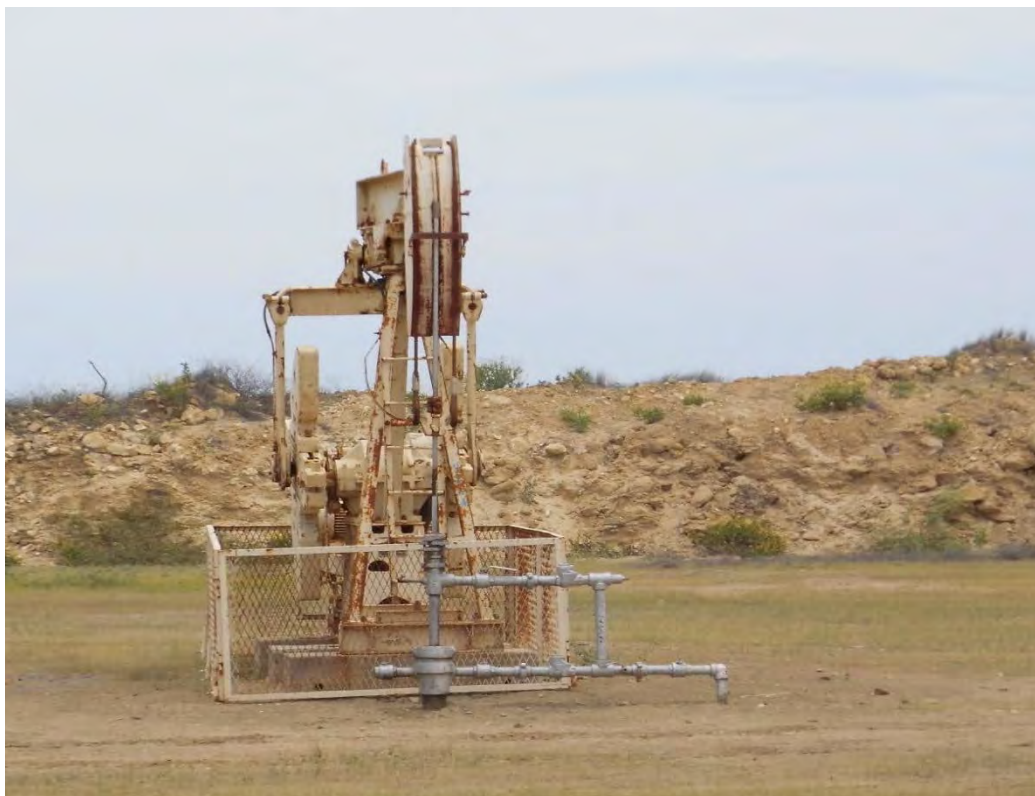
Fotografía 1. Pozo EA8257 (Coordenadas WGS84-zona 17S: 477472mE, 9525864mN), pozo productor tipo BM. Sin indicio de derrame de hidrocarburos ni alteración de suelo.

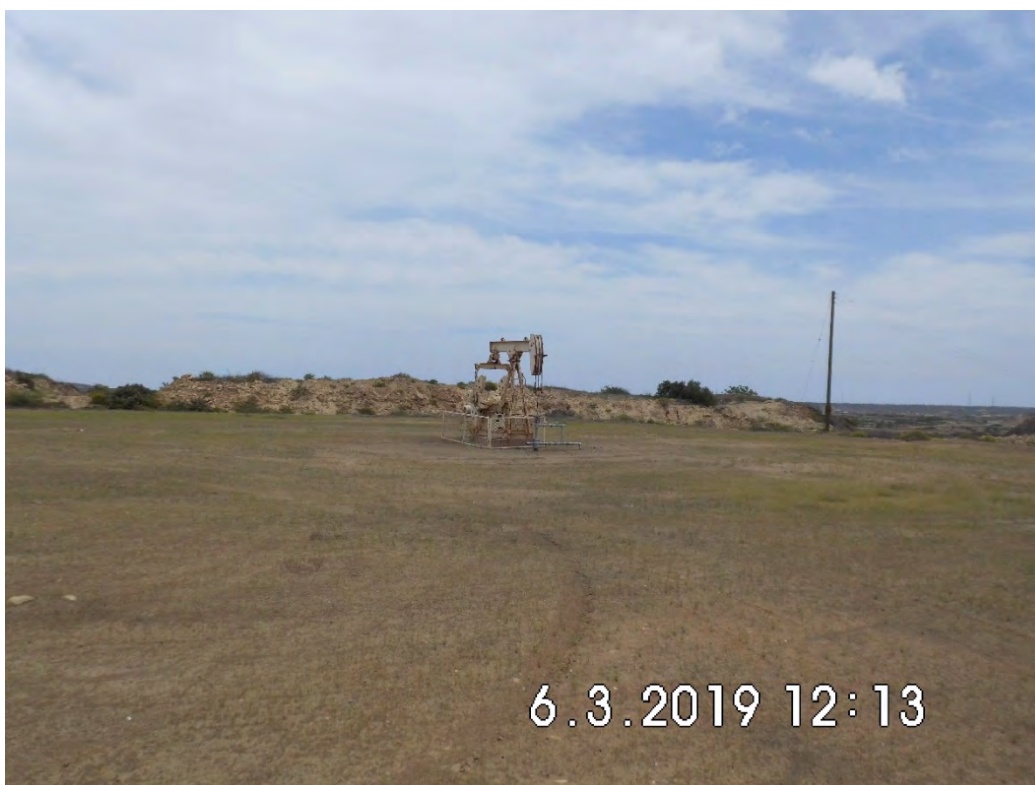
Fotografía 2. Vista panorámica de la plataforma EA8257. Sin indicio de derrame de hidrocarburos ni alteración de suelo.

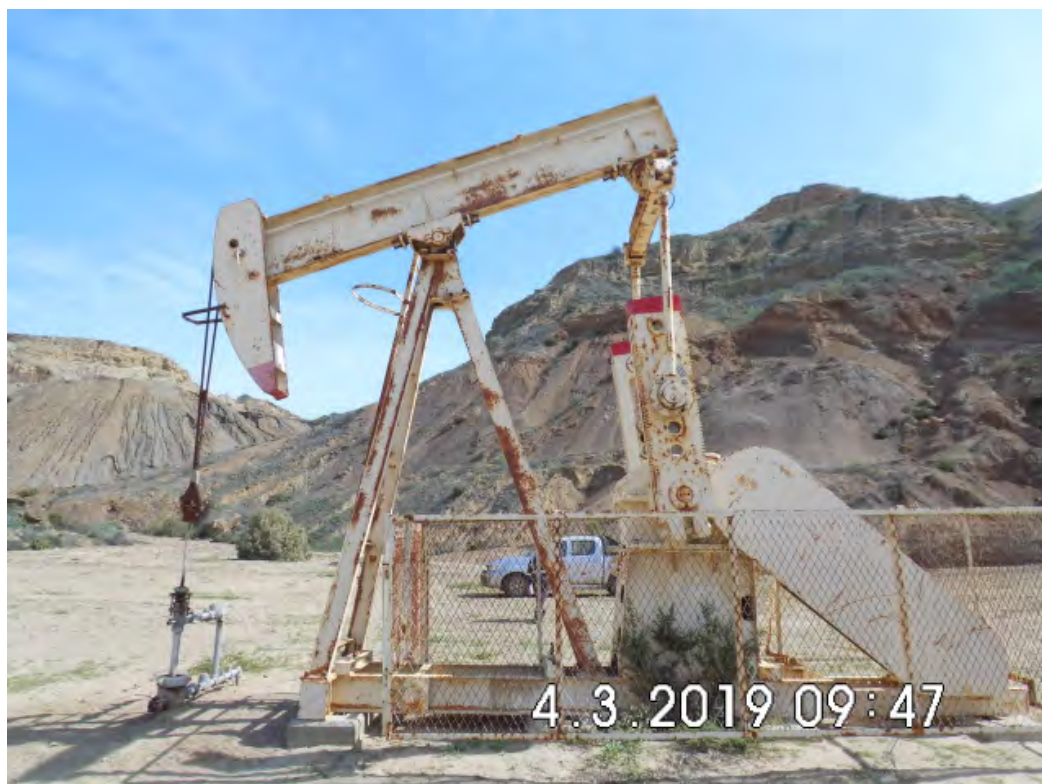
Fotografía 1. Pozo EA8267 (Coordenadas WGS84-zona 17S: 473732mE, 9524405mN), pozo productor tipo BM. Vista de cerca al pozo. Sin indicio de derrame de hidrocarburos ni alteración de suelo.

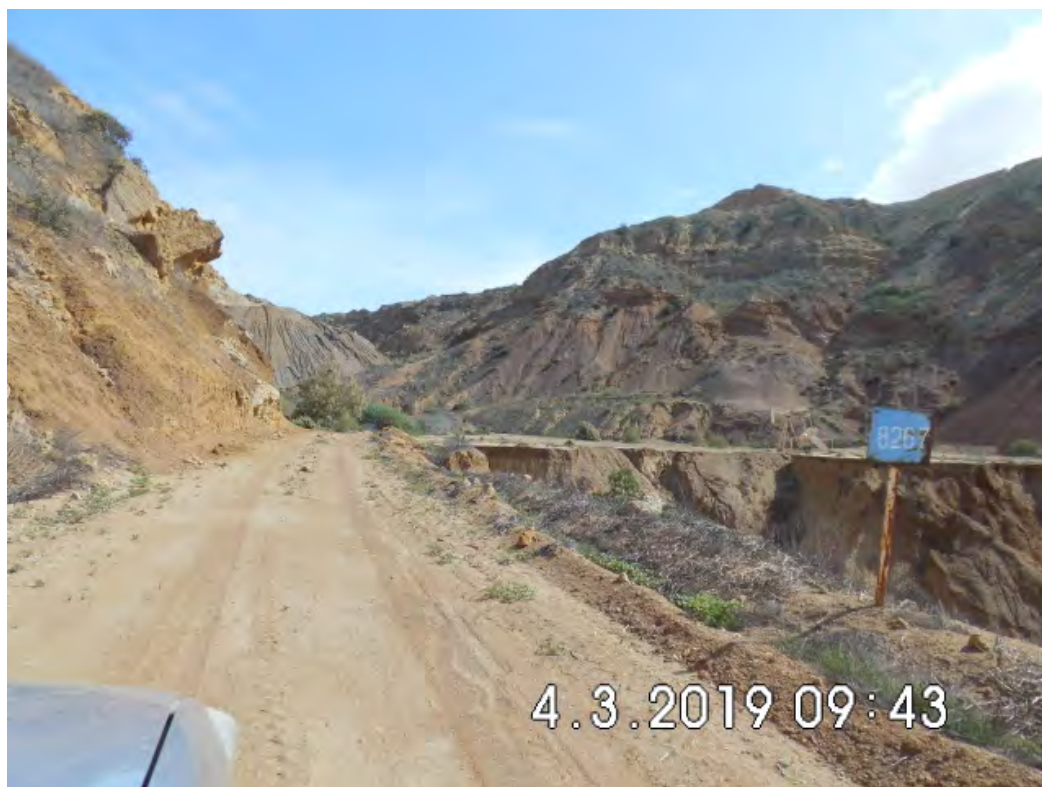
Fotografía 2. Vista panorámica de la plataforma EA8267. Sin indicio de derrame de hidrocarburos ni alteración de suelo.

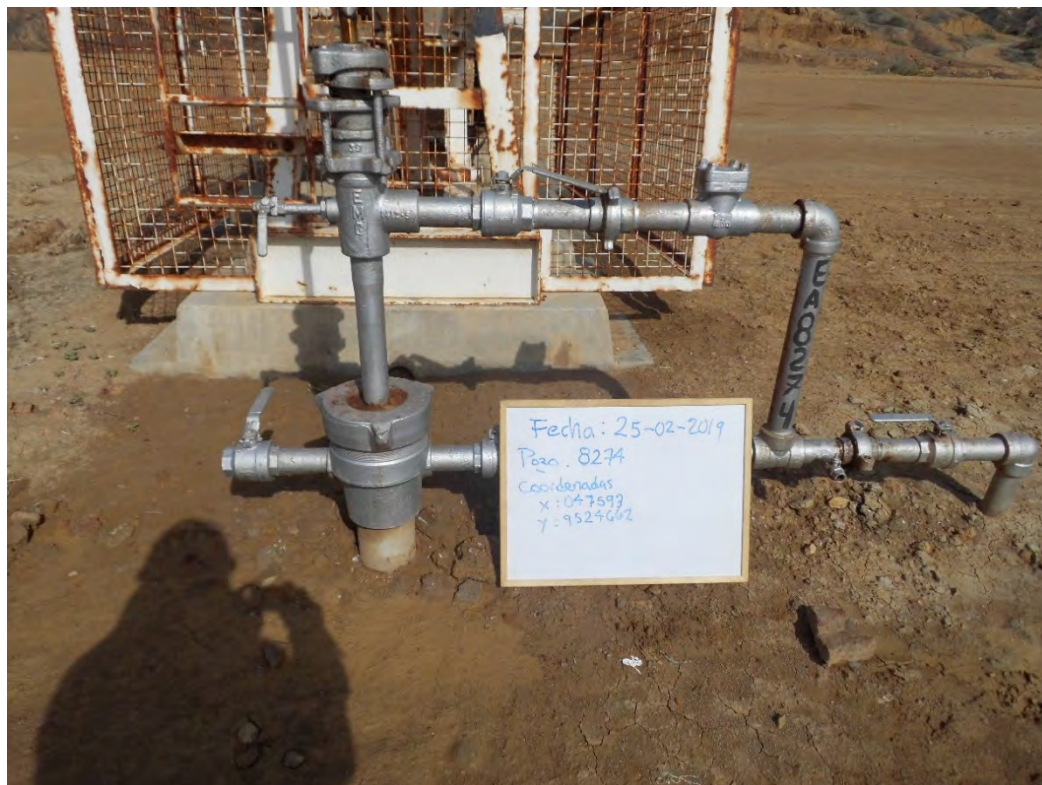
Fotografía 1. Pozo EA8274 (Coordenadas WGS84-zona 17S: 474593mE, 9524662mN), pozo productor tipo BM. Sin indicio de derrame de hidrocarburos ni alteración de suelo.

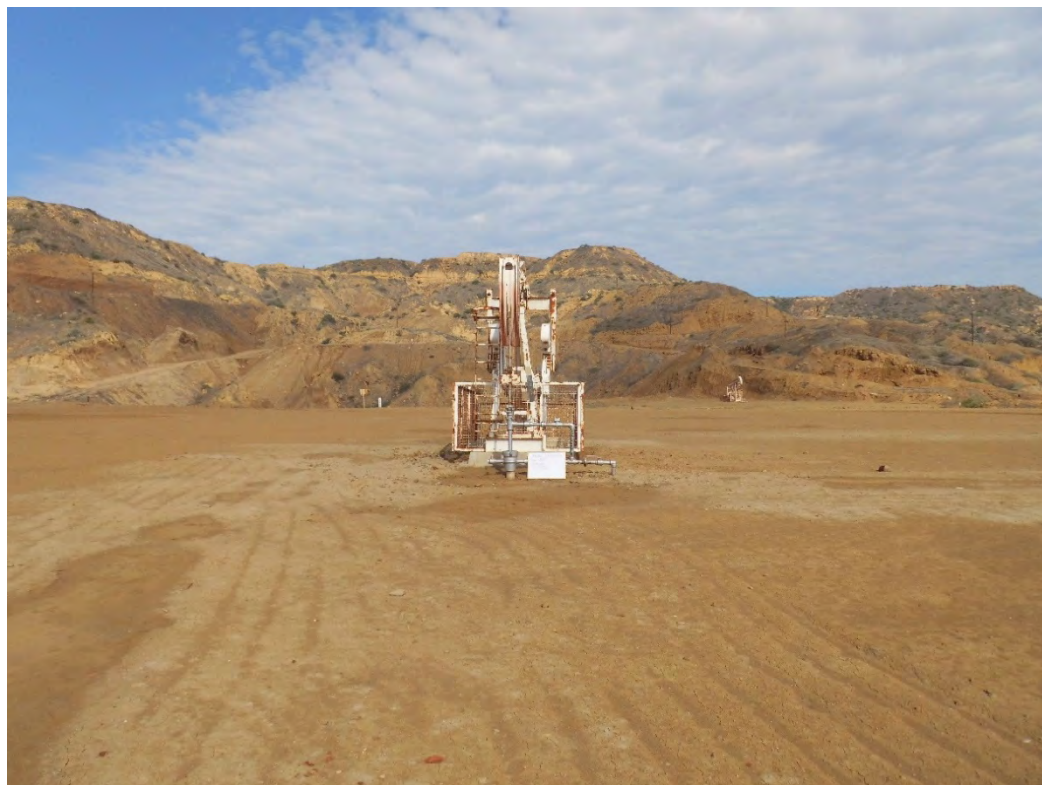
Fotografía 2. Vista panorámica de la plataforma EA8274. Sin indicio de derrame de hidrocarburos ni alteración de suelo.

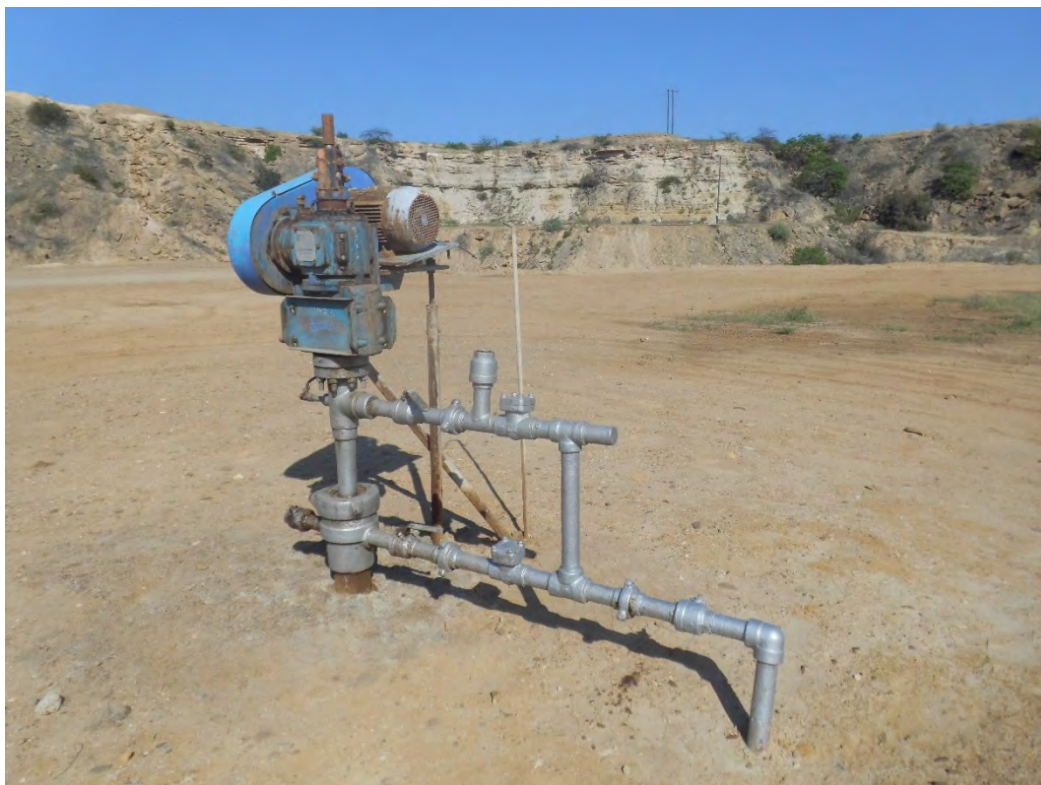
Fotografía 1. Pozo EA8276 (Coordenadas WGS84-zona 17S: 478887mE, 9514187mN), pozo productor tipo bomba de cavidad progresiva en buen estado. Vista desde cerca del pozo. Sin indicio de derrame de hidrocarburos ni alteración de suelo.

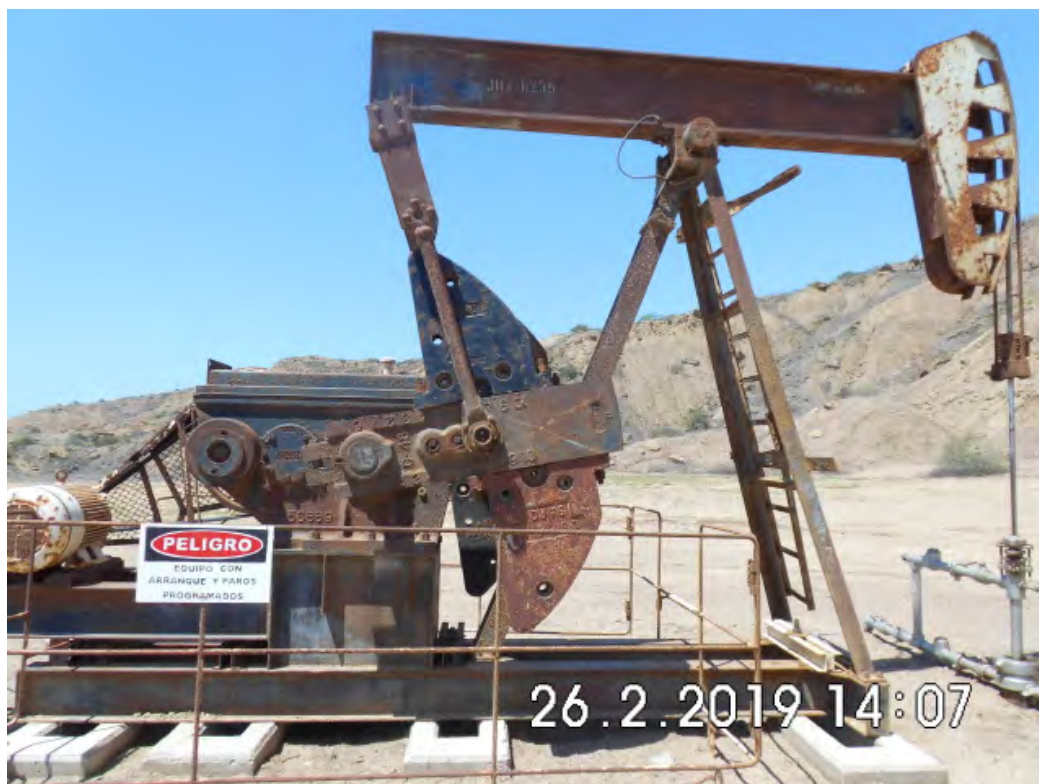
Fotografía 1. Pozo EA8278 (Coordenadas WGS84-zona 17S: 472934mE, 9524951mN), pozo productor tipo BM. Vista de cerca al pozo. Sin indicio de derrame de hidrocarburos ni alteración de suelo.

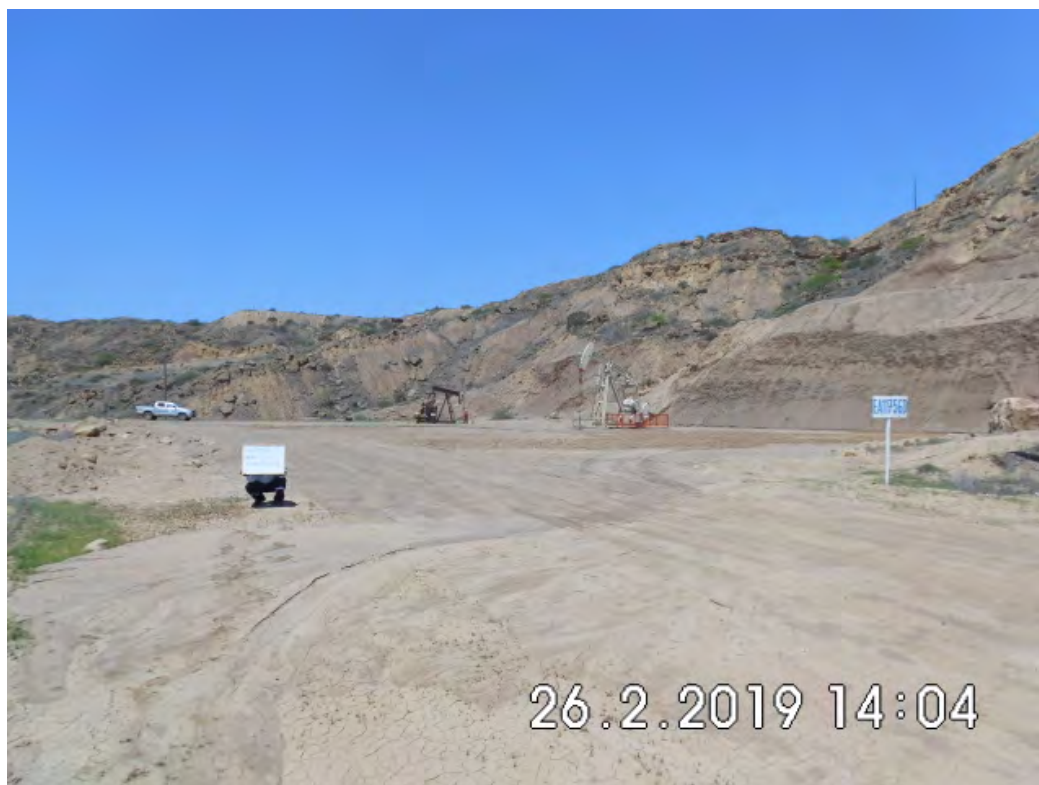
Fotografía 2. Vista panorámica de la plataforma EA8278. Sin indicio de derrame de hidrocarburos ni alteración de suelo.

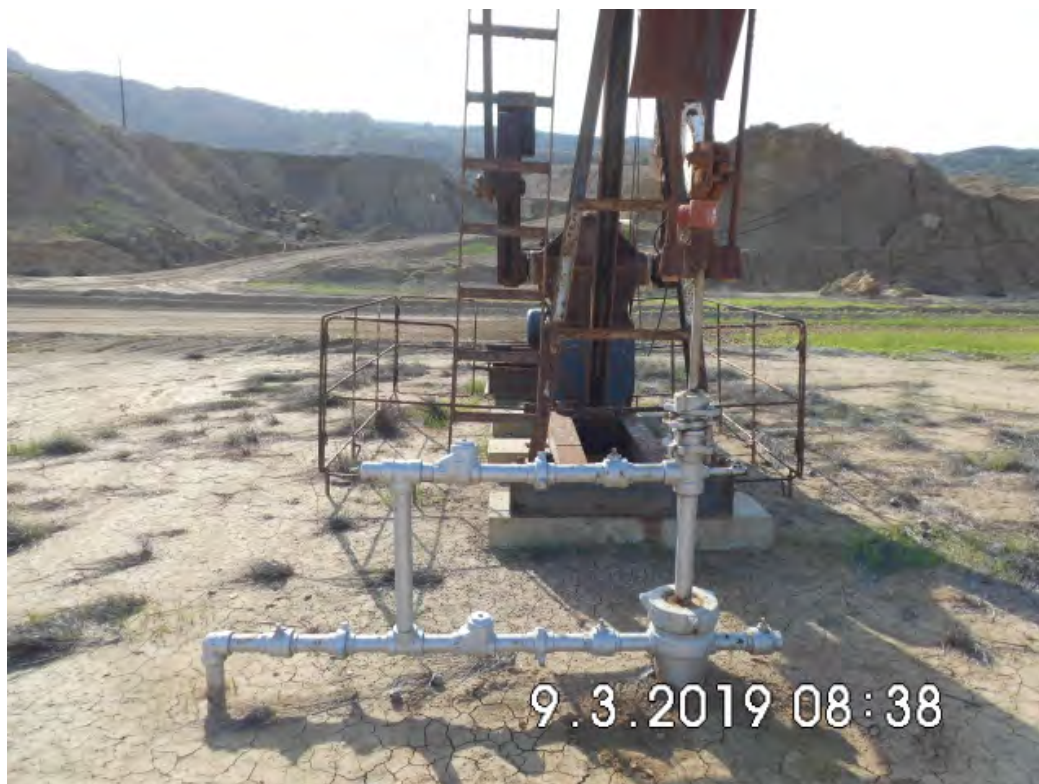
Fotografía 1. Pozo EA8282 (Coordenadas WGS84-zona 17S: 472562mE, 9525390mN), pozo productor tipo BM. Sin indicio de derrame de hidrocarburos ni alteración de suelo.

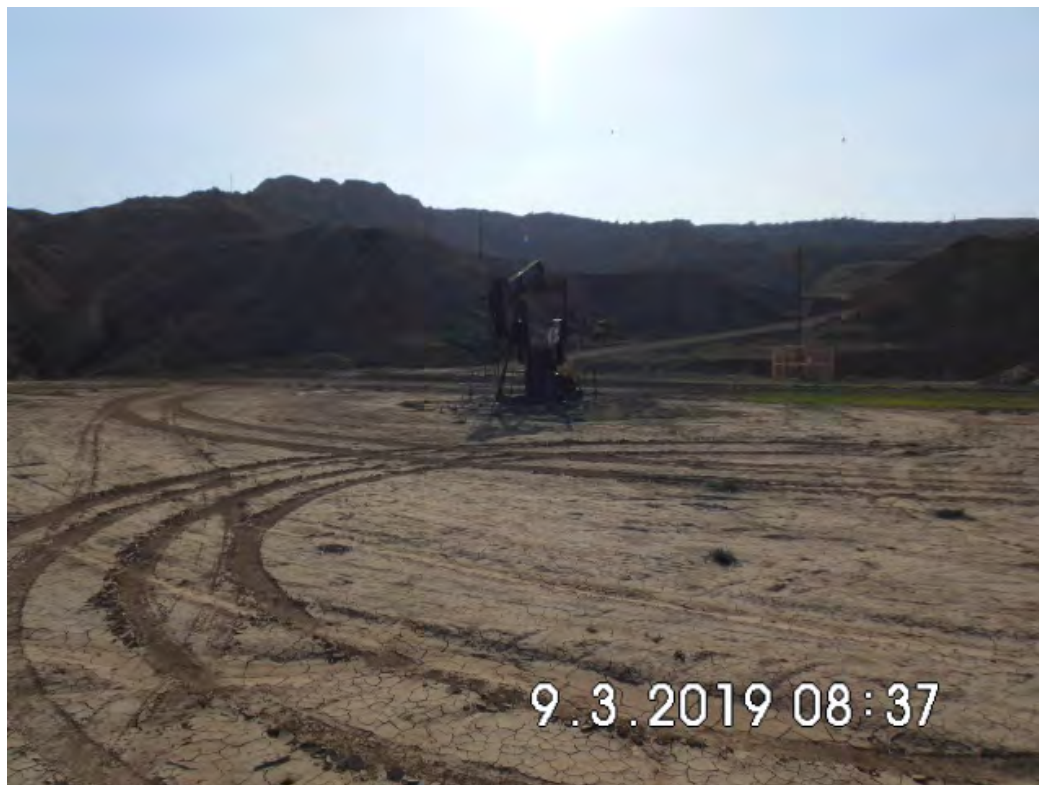
Fotografía 2. Vista panorámica de la plataforma EA8282. Sin indicio de derrame de hidrocarburos ni alteración de suelo.

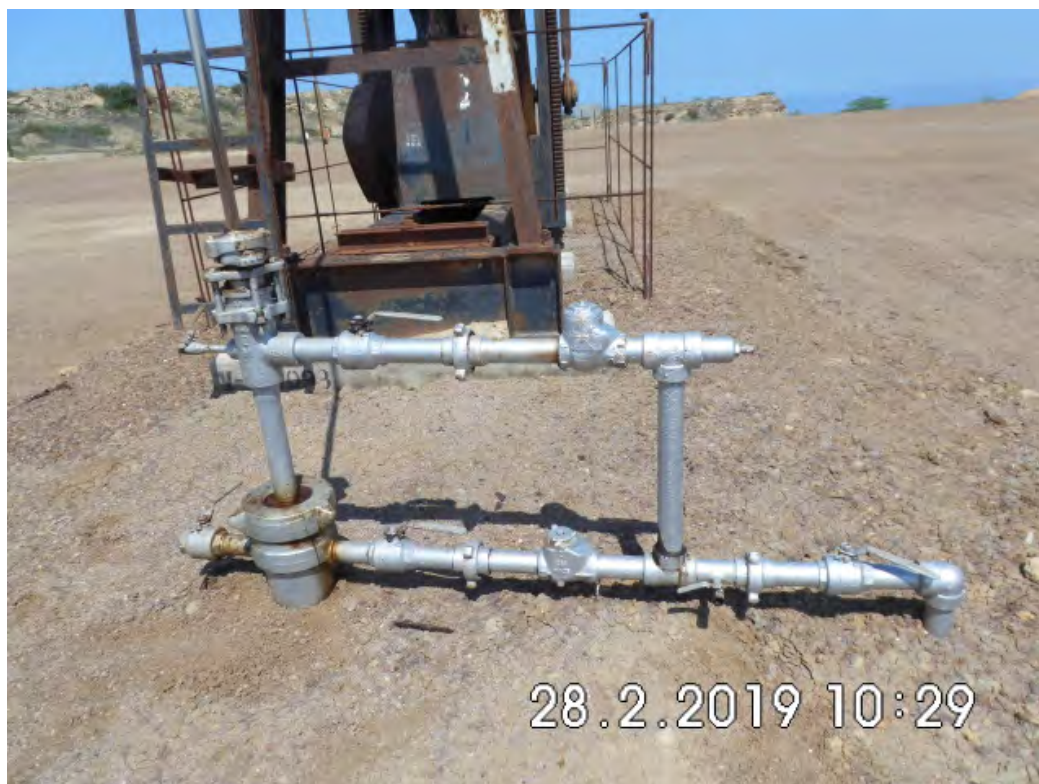
Fotografía 1. Pozo EA8294 (Coordenadas WGS84-zona 17S: 473013mE, 9524322mN), pozo productor tipo BM. Sin indicio de derrame de hidrocarburos ni alteración de suelo.

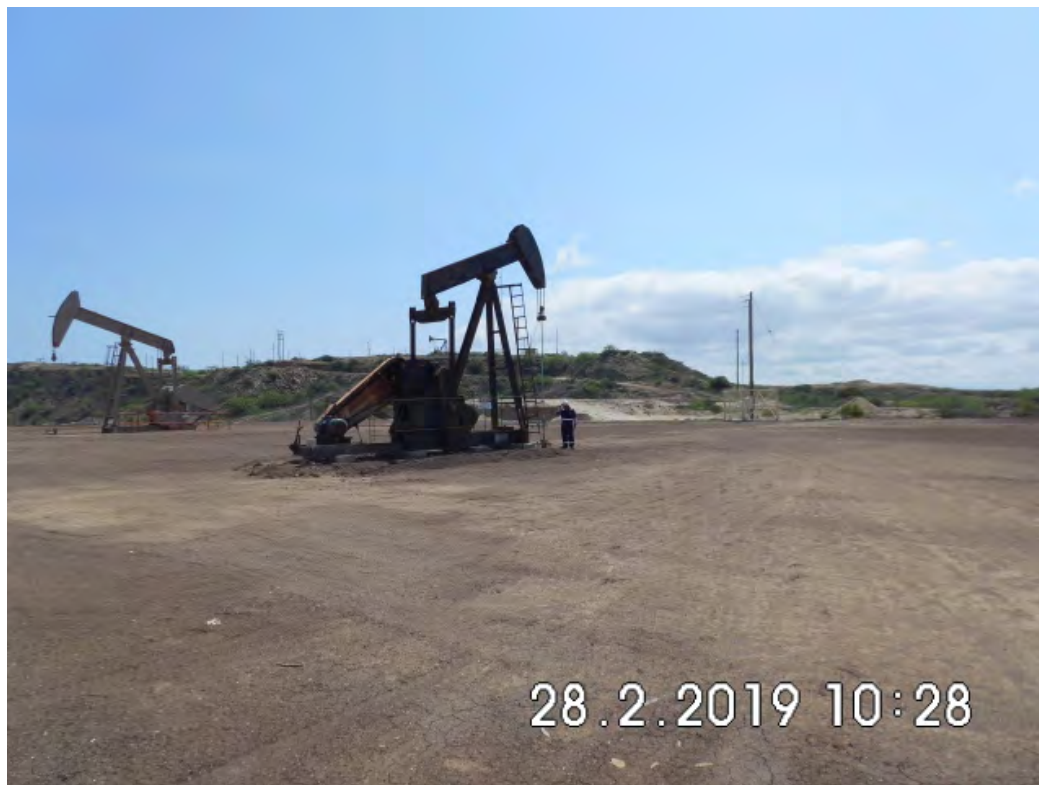
Fotografía 2. Vista panorámica de la plataforma EA8294. Sin indicio de derrame de hidrocarburos ni alteración de suelo.

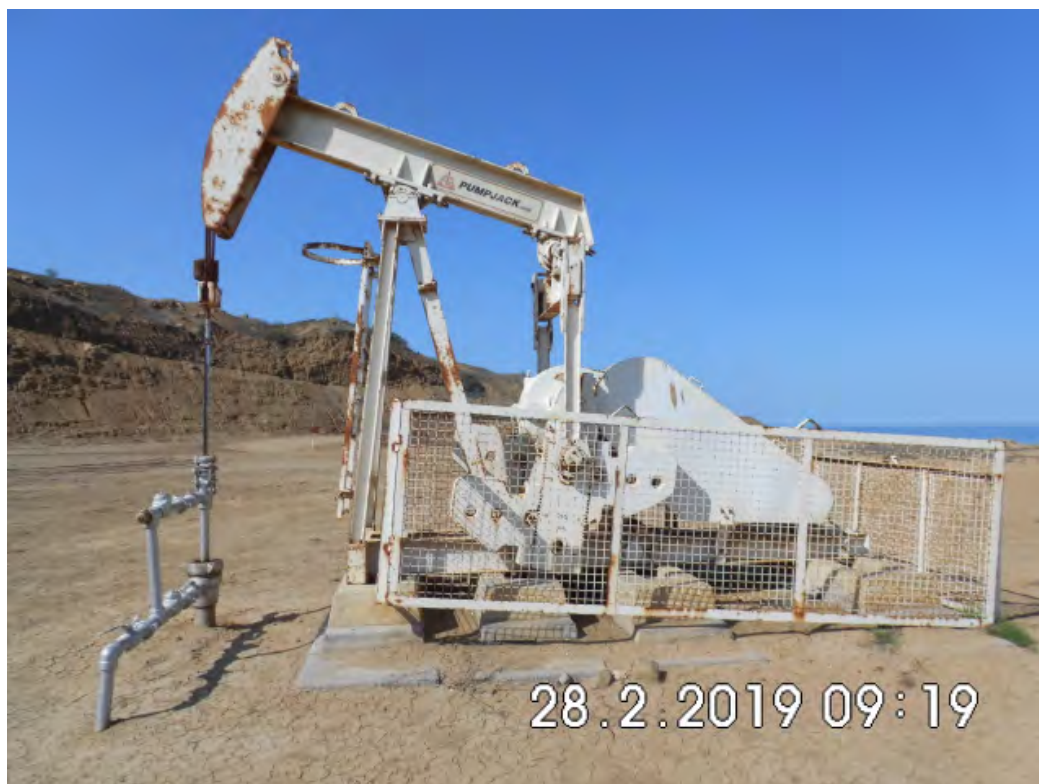
Fotografía 1. Pozo EA8297 (Coordenadas WGS84-zona 17S: 472300mE, 9525422mN), pozo productor tipo BM. Sin indicio de derrame de hidrocarburos ni alteración de suelo.
