ANEXO 8.3

FOTOS VISITA TÉCNICA

Anexo 8.3

Reseña Fotográfica

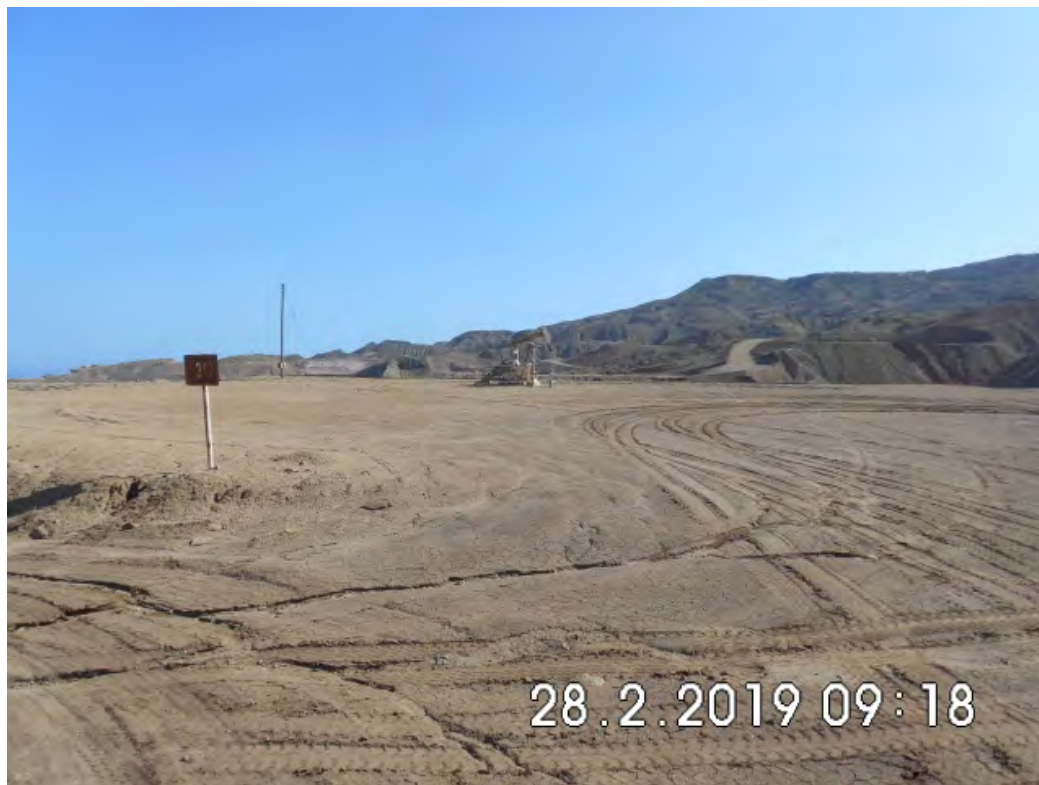
Fotografía 2. Vista panorámica de la plataforma EA8297. Sin indicio de derrame de hidrocarburos ni alteración de suelo.

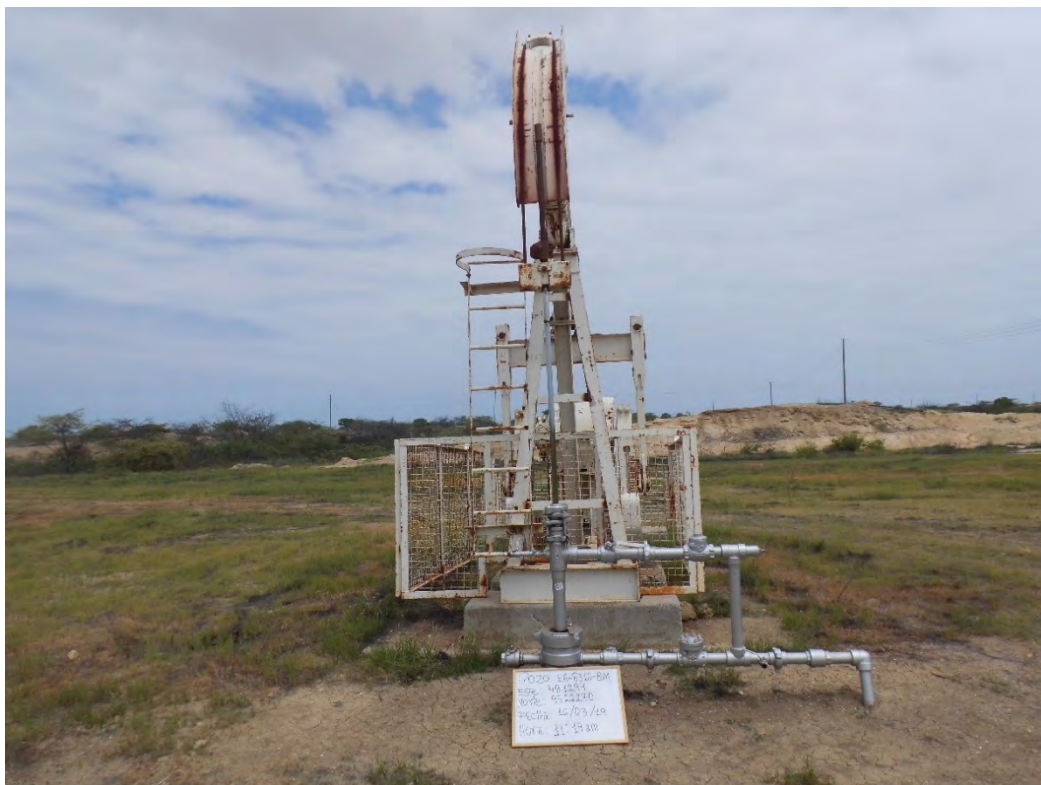
Fotografía 1. Pozo EA8316 (Coordenadas WGS84-zona 17S: 481294mE, 9526270mN), pozo productor tipo BM. Sin indicio de derrame de hidrocarburos ni alteración de suelo.

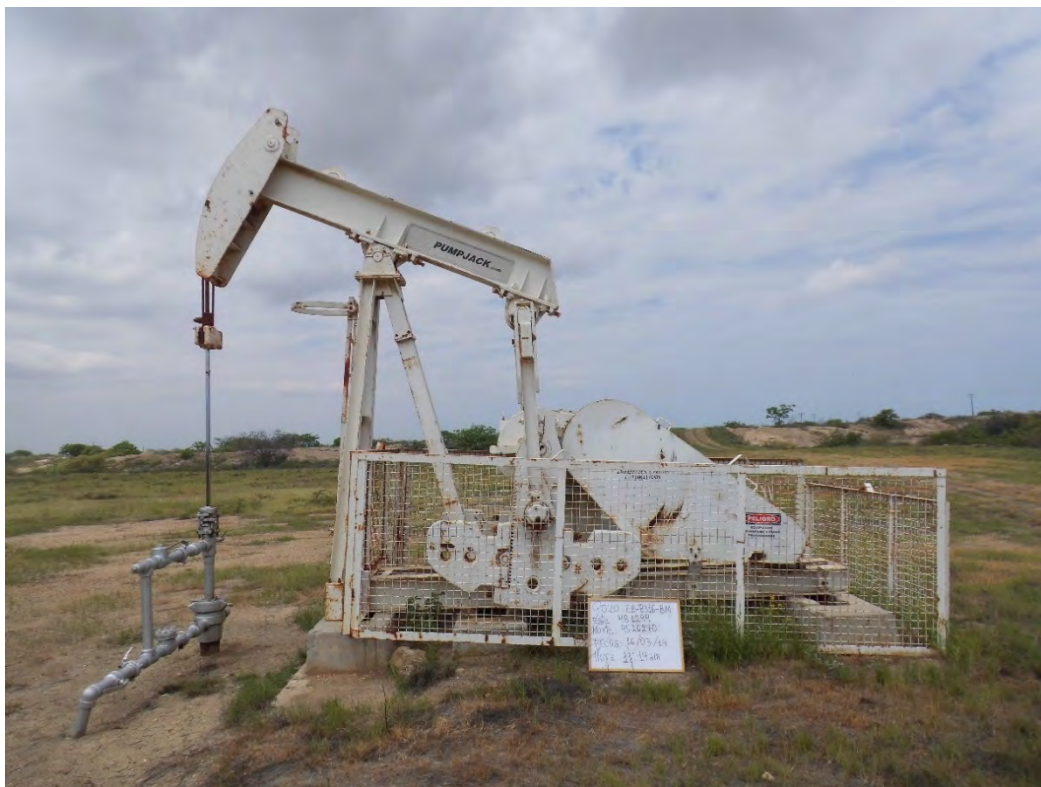
Fotografía 2. Vista de la plataforma EA8316. Sin indicio de derrame de hidrocarburos ni alteración de suelo.

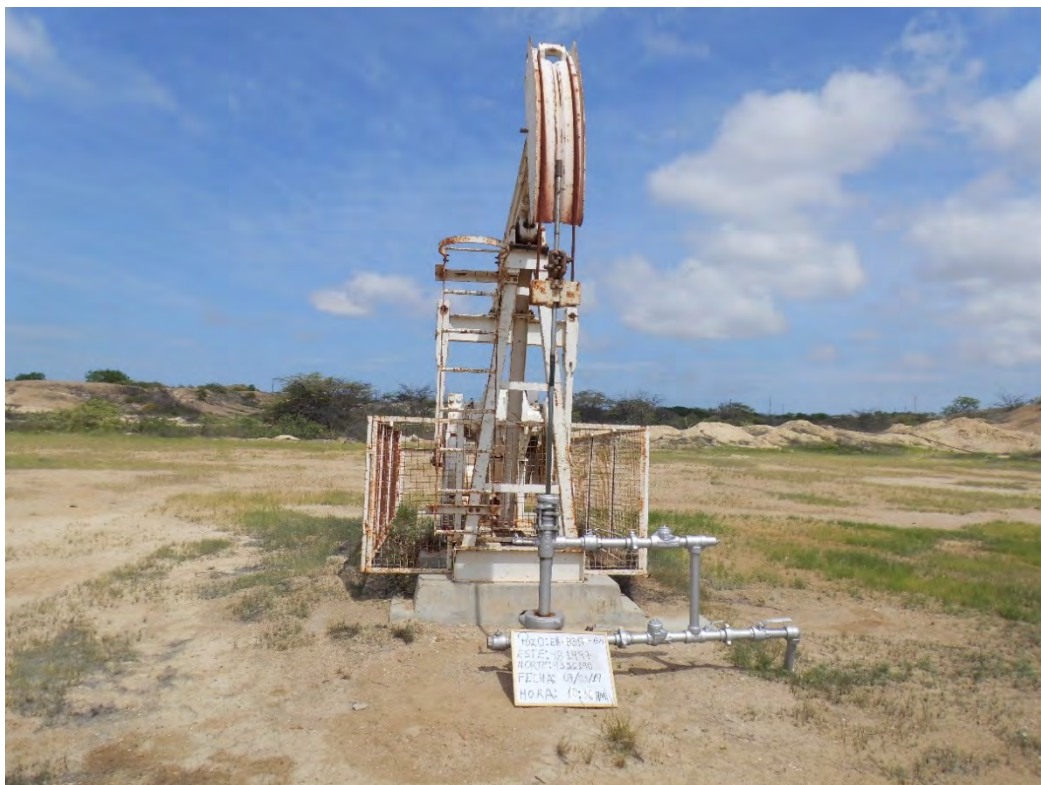
Fotografía 1. Pozo EA8317 (Coordenadas WGS84-zona 17S: 481497mE, 9526190mN), pozo productor tipo BM. Sin indicio de derrame de hidrocarburos ni alteración de suelo.

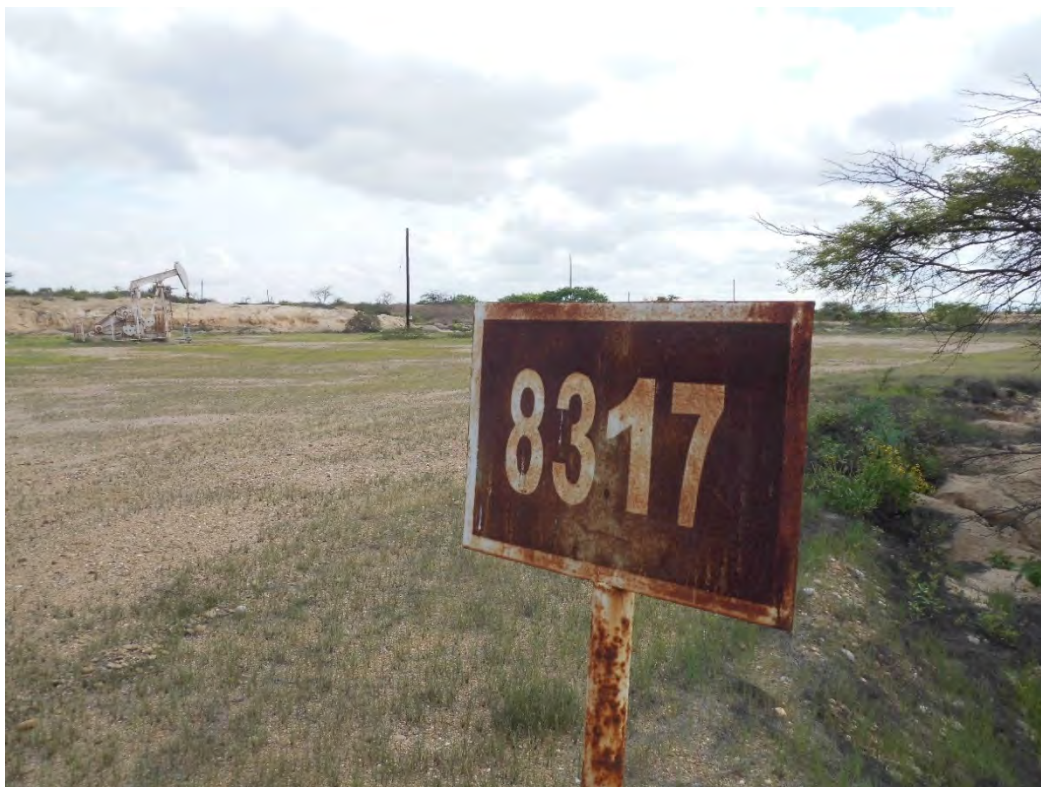
Fotografía 2. Vista panorámica de la plataforma EA8317. Sin indicio de derrame de hidrocarburos ni alteración de suelo.

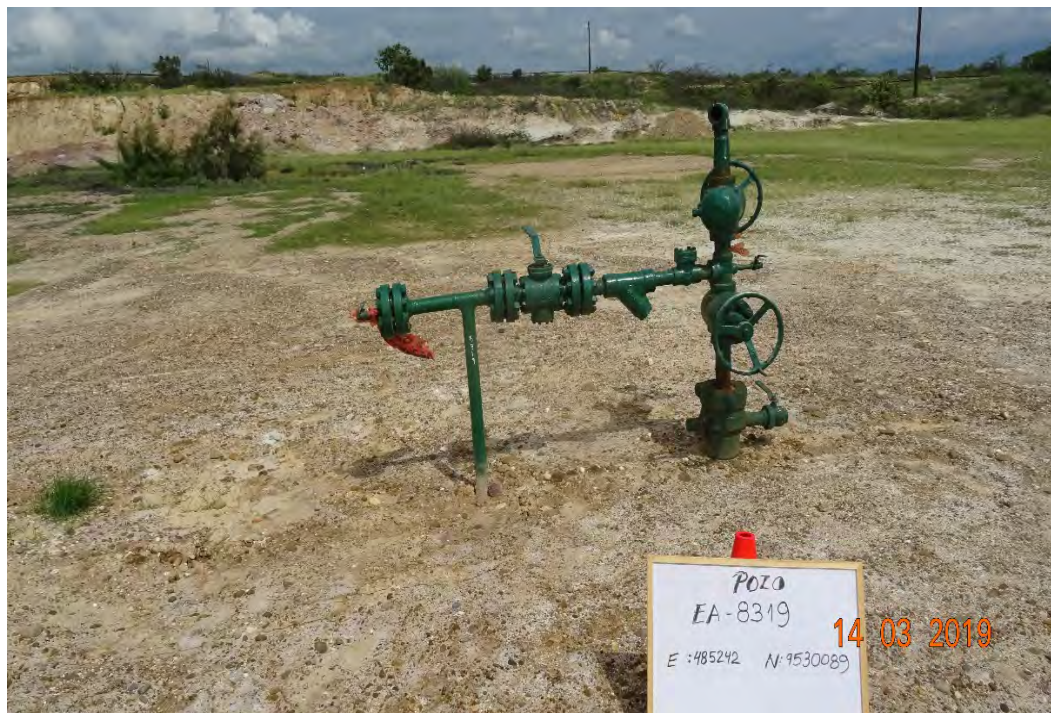
Fotografía 1. Pozo EA8319 (Coordenadas WGS84-zona 17S: 485242mE, 9530089mN), pozo productor tipo INACTINYA. Sin indicio de derrame de hidrocarburos ni alteración de suelo.

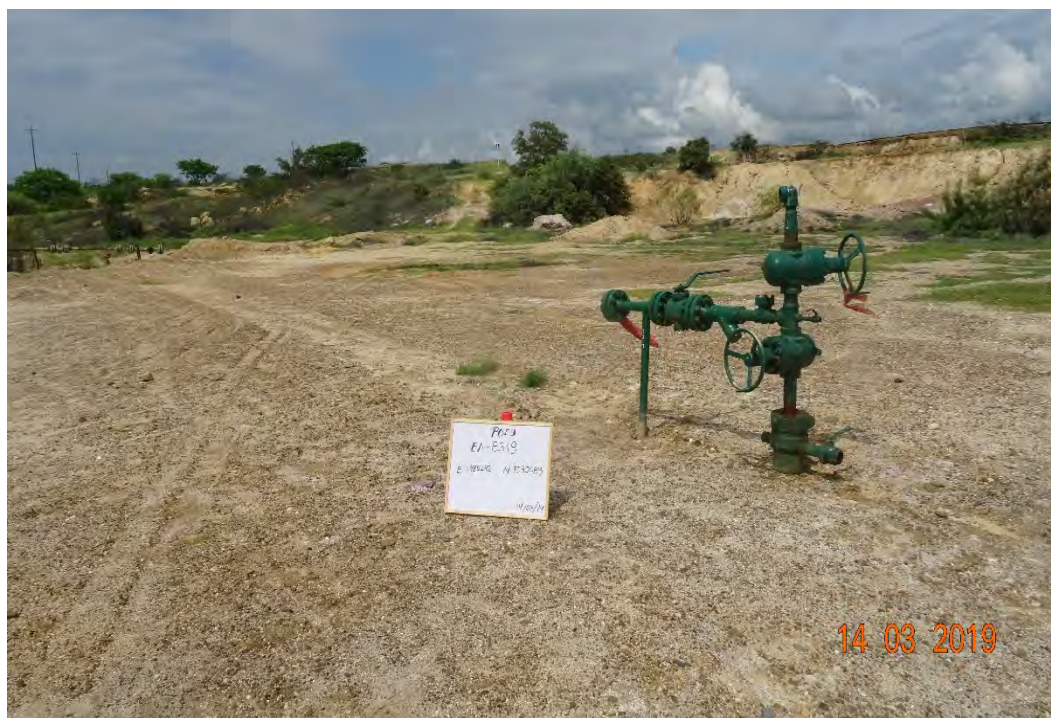
Fotografía 2. Vista panorámica de la plataforma EA8319. Sin indicio de derrame de hidrocarburos ni alteración de suelo.

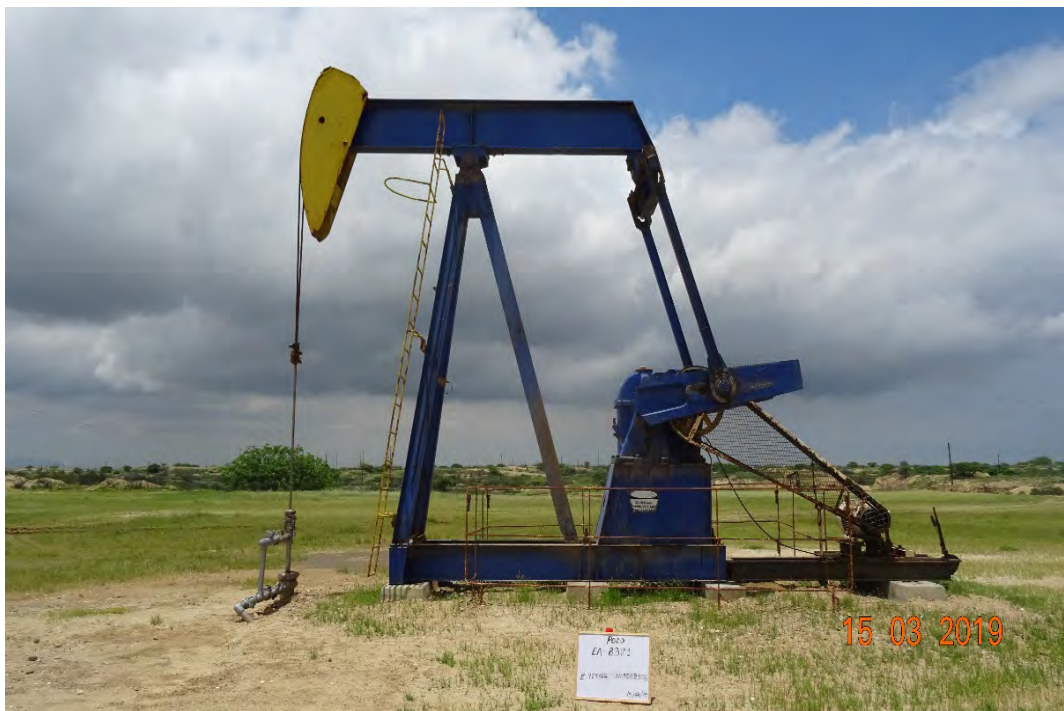
Fotografía 1. Pozo EA8321 (Coordenadas WGS84-zona 17S: 484722mE, 9529906mN), pozo productor tipo BM. Vista de cerca al pozo. Sin indicio de derrame de hidrocarburos ni alteración de suelo.

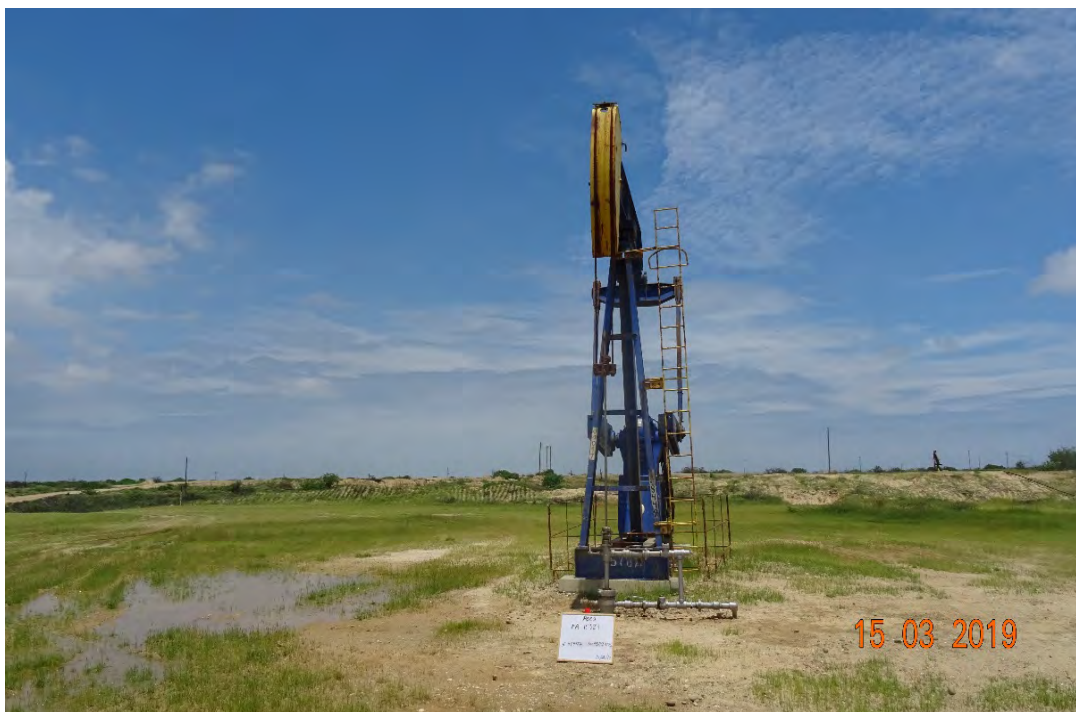
Fotografía 2. Vista panorámica de la plataforma EA8321. Sin indicio de derrame de hidrocarburos ni alteración de suelo.

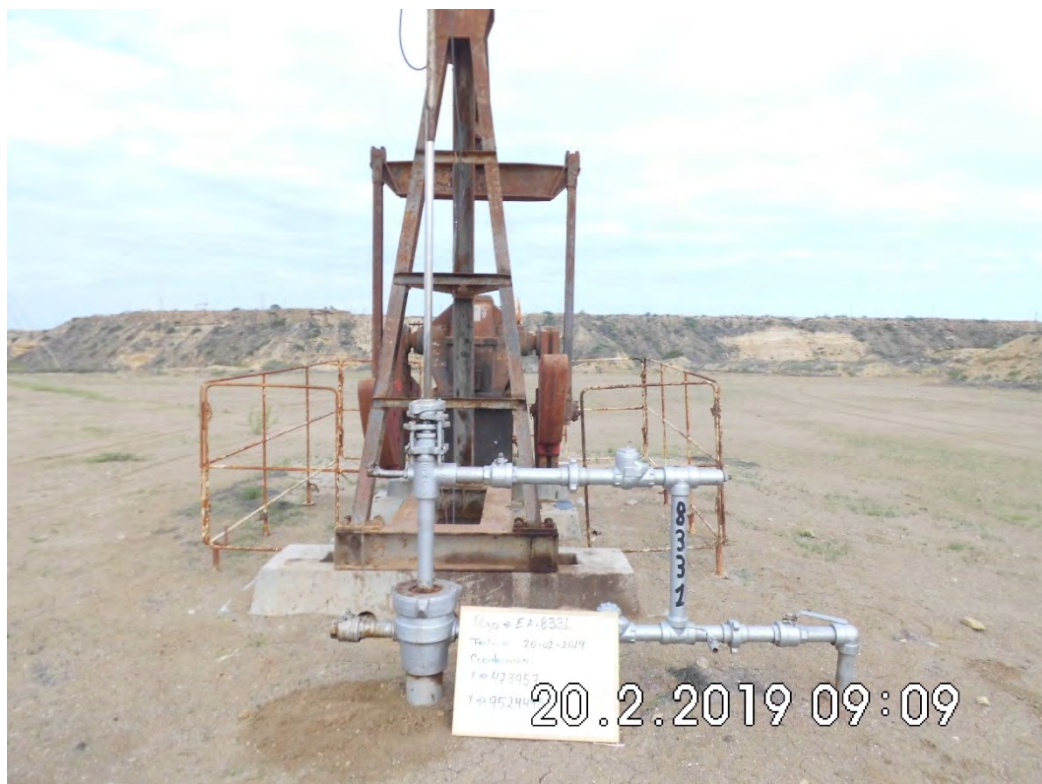
Fotografía 1. Pozo EA8331 (Coordenadas WGS84-zona 17S: 473957mE, 9524493mN), pozo productor tipo BM. Sin indicio de derrame de hidrocarburos ni alteración de suelo.

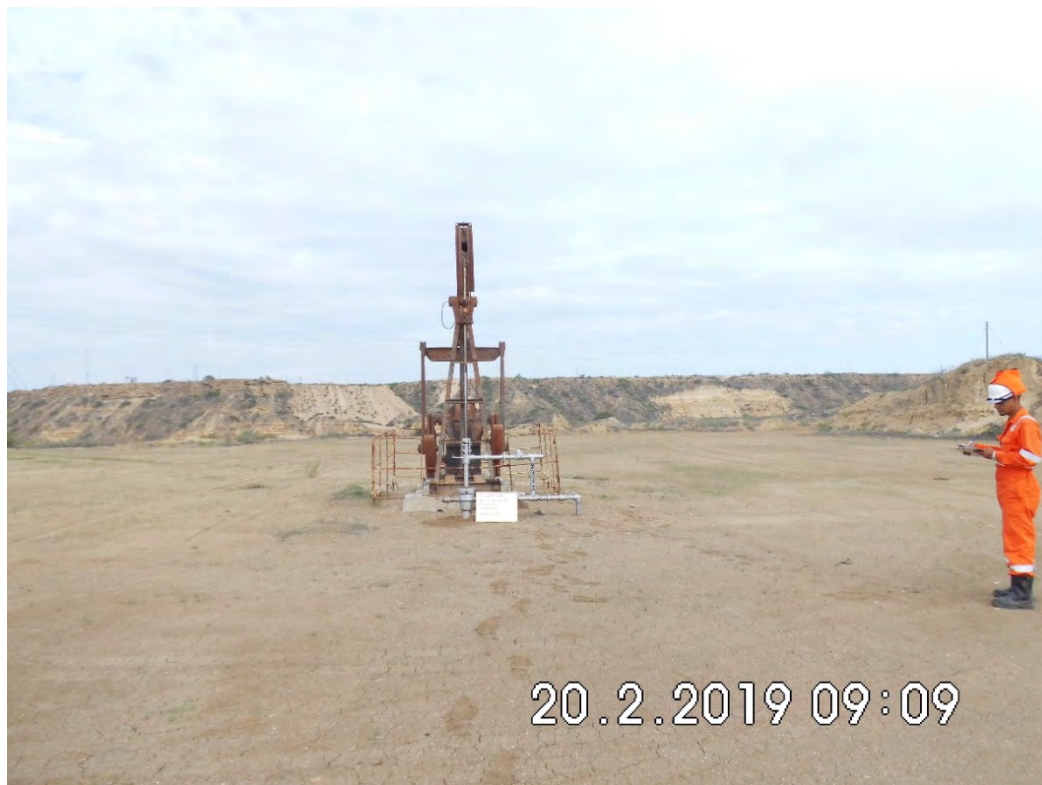
Fotografía 2. Vista panorámica de la plataforma EA8331. Sin indicio de derrame de hidrocarburos ni alteración de suelo.

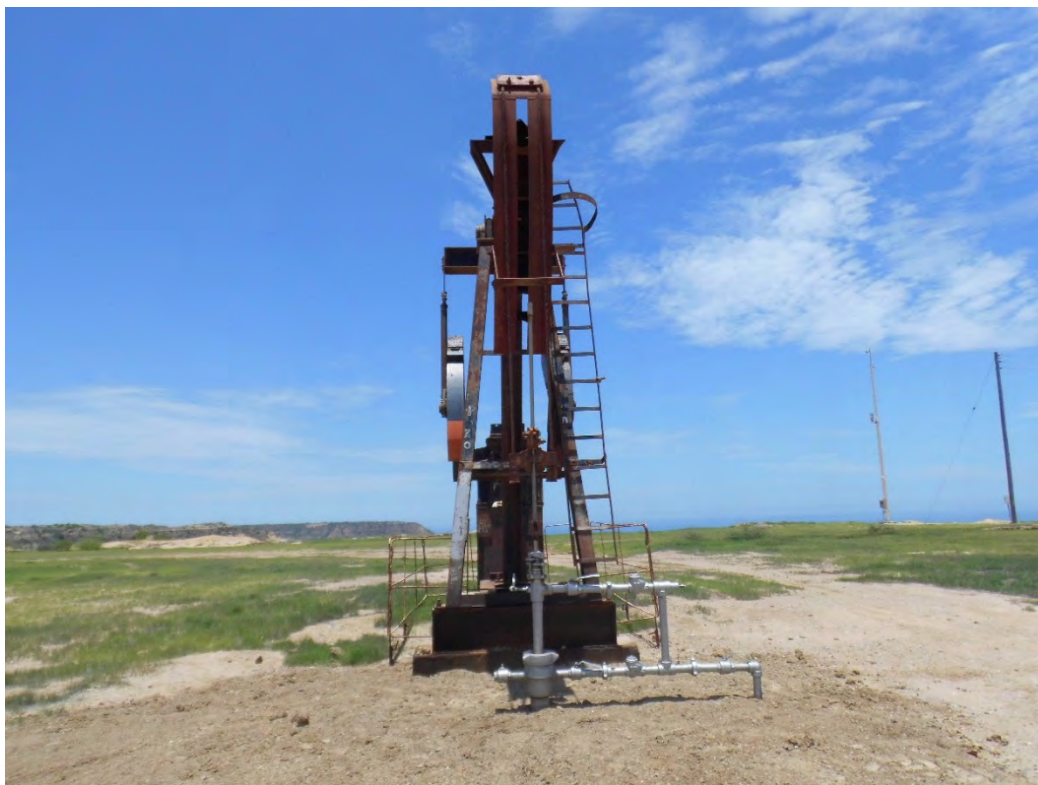
Fotografía 1. Pozo EA8334 (Coordenadas WGS84-zona 17S: 482804mE, 9531253mN), pozo productor tipo BM. Vista de cerca al pozo. Sin indicio de derrame de hidrocarburos ni alteración de suelo.

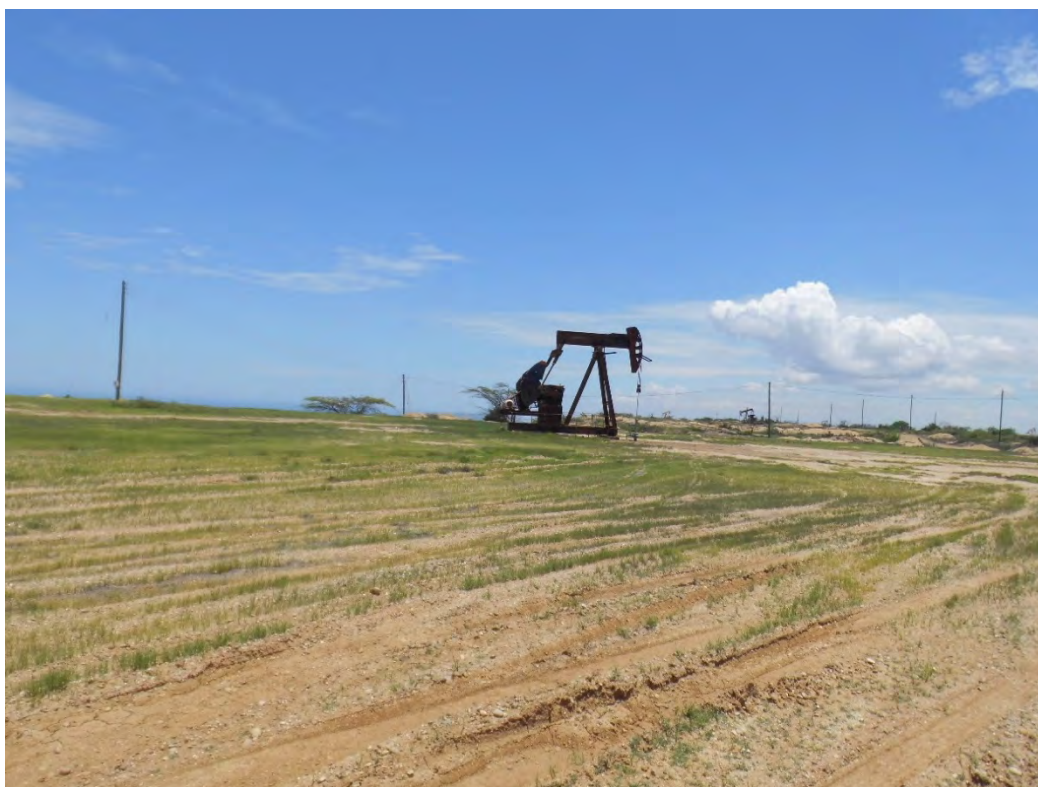
Fotografía 2. Vista panorámica de la plataforma EA8334. Sin indicio de derrame de hidrocarburos ni alteración de suelo.

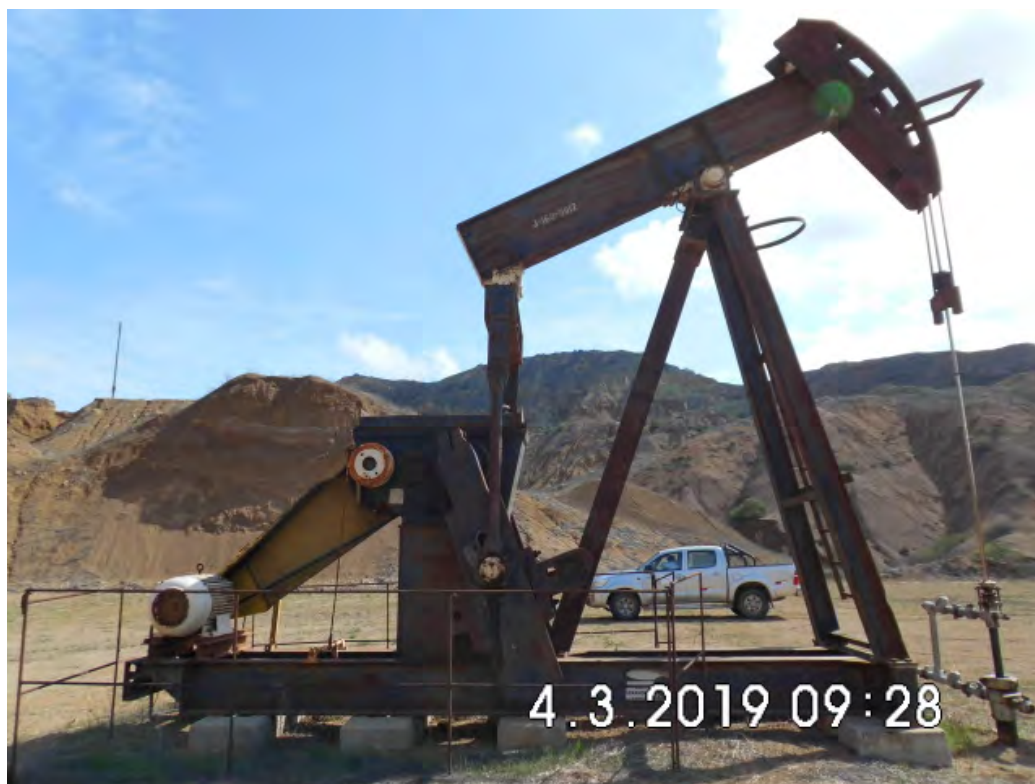
Fotografía 1. Pozo EA8338 (Coordenadas WGS84-zona 17S: 473668mE, 9524070mN), pozo productor tipo BM. Vista de cerca al pozo. Sin indicio de derrame de hidrocarburos ni alteración de suelo.

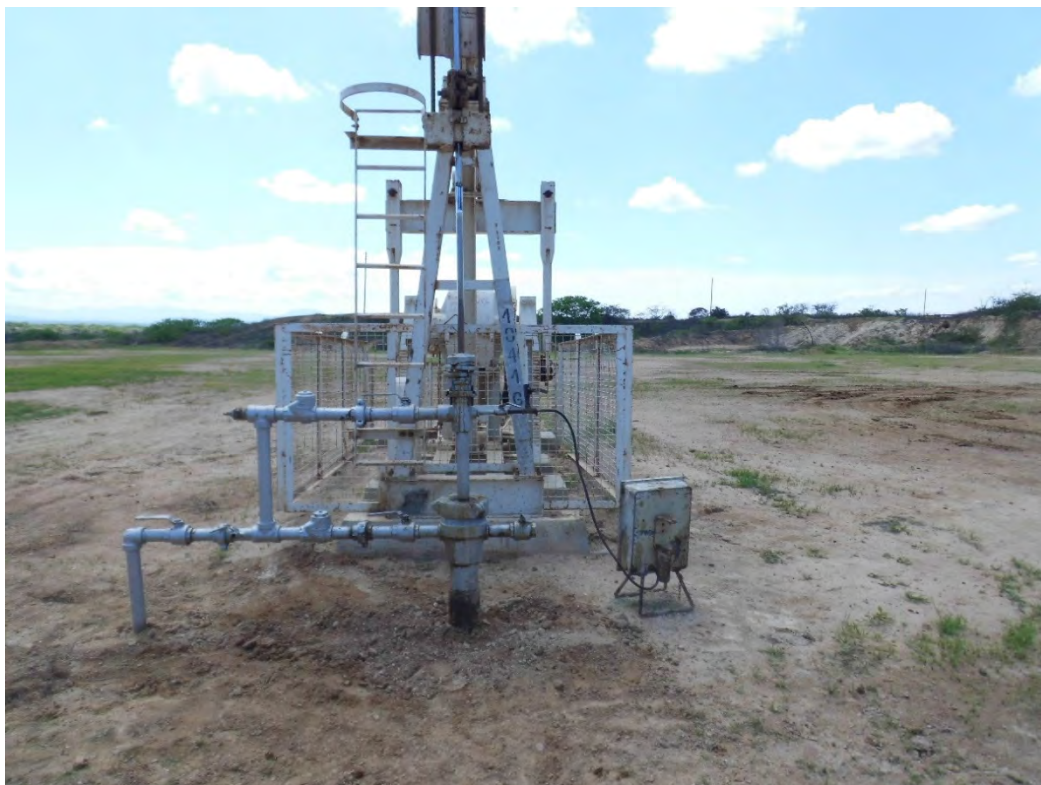
Fotografía 1. Pozo EA8347 (Coordenadas WGS84-zona 17S: 486415mE, 9529579mN), pozo productor tipo BM. Sin indicio de derrame de hidrocarburos ni alteración de suelo.

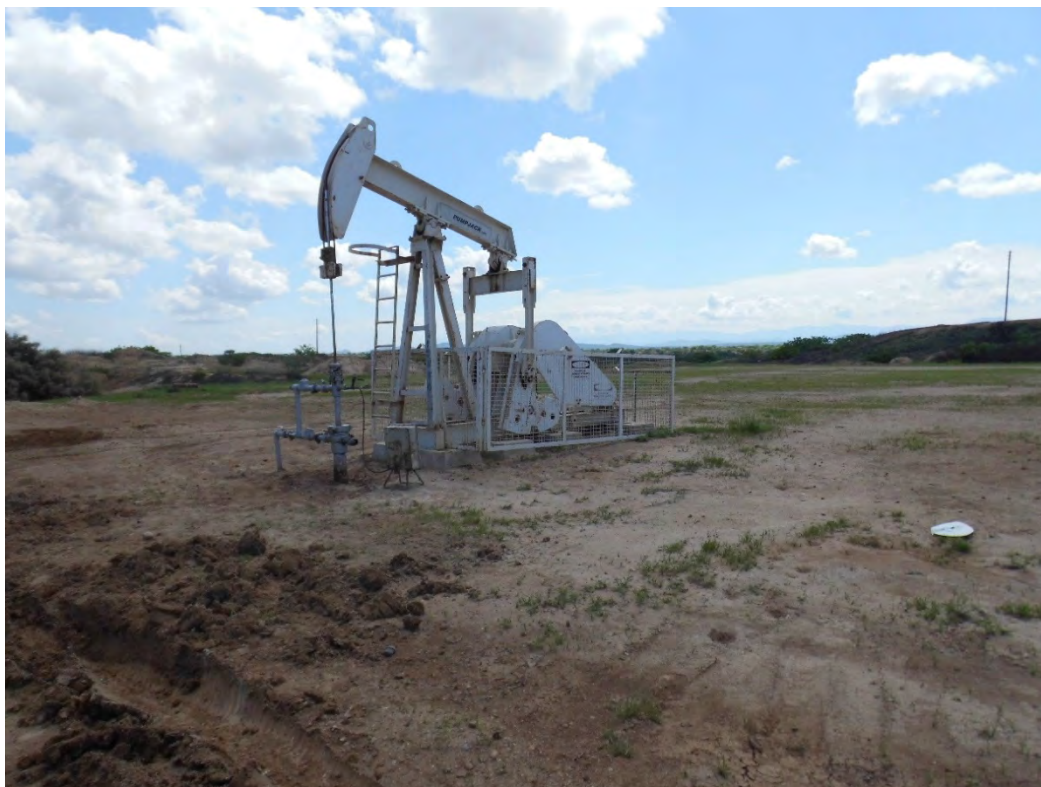
Fotografía 2. Vista panorámica de la plataforma EA8347. Sin indicio de derrame de hidrocarburos ni alteración de suelo.

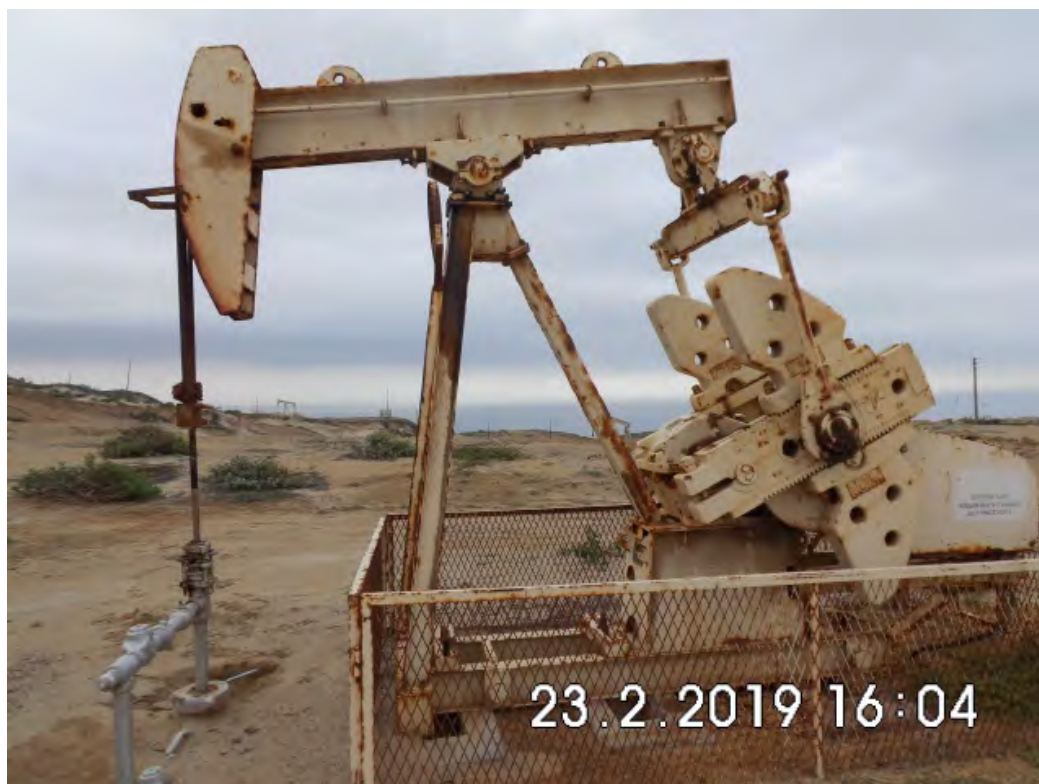
Fotografía 1. Pozo EA8349 (Coordenadas WGS84-zona 17S: 472328mE, 9524571mN), pozo productor tipo BM. Sin indicio de derrame de hidrocarburos ni alteración de suelo.

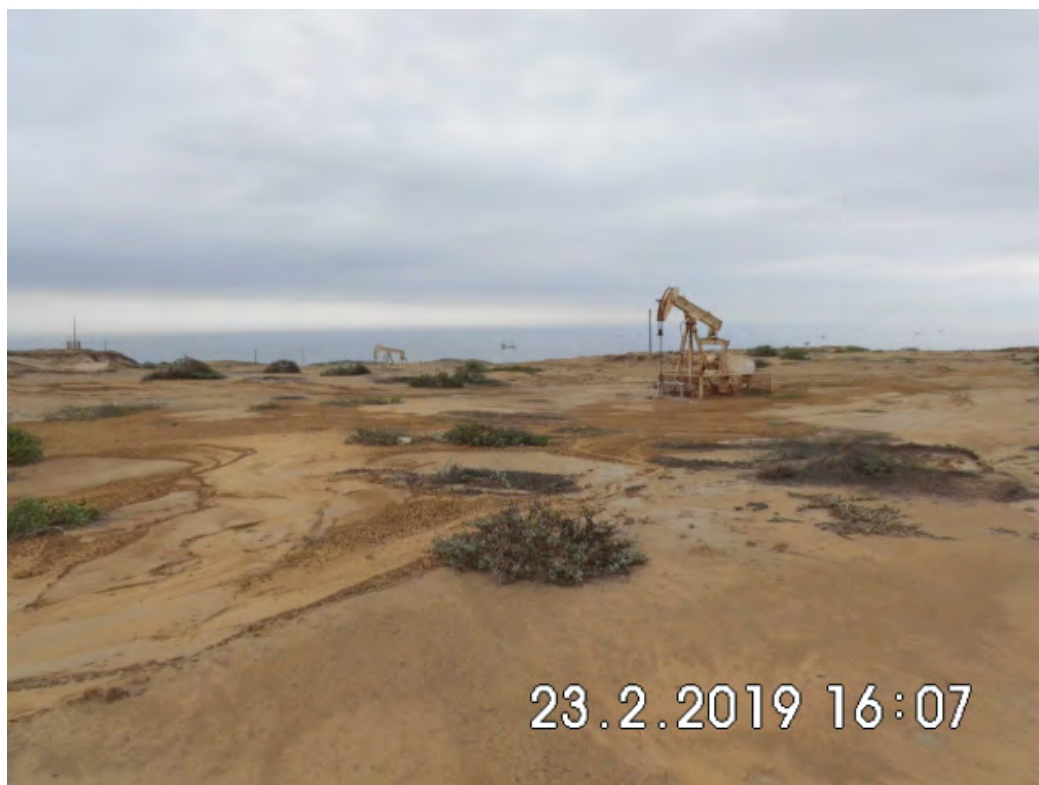
Fotografía 2. Vista panorámica de la plataforma EA8349. Sin indicio de derrame de hidrocarburos ni alteración de suelo.

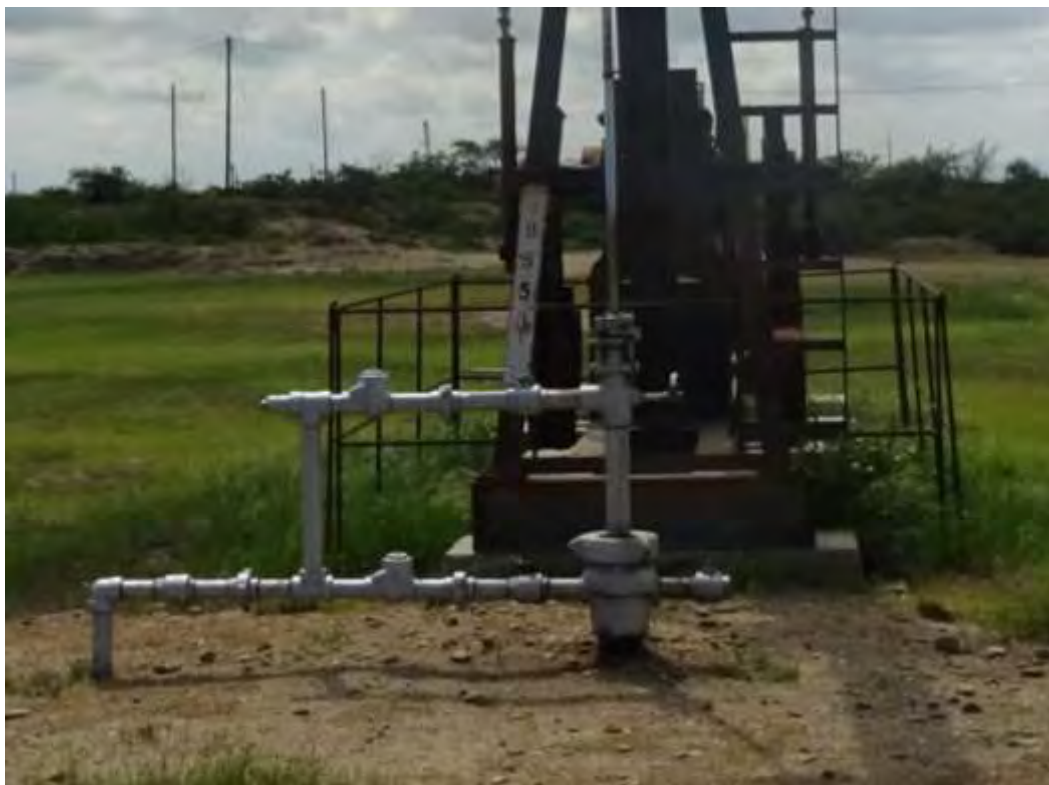
Fotografía 1. Pozo EA8353 (Coordenadas WGS84-zona 17S: 482292mE, 9530453mN), pozo productor tipo BM. Sin indicio de derrame de hidrocarburos ni alteración de suelo.

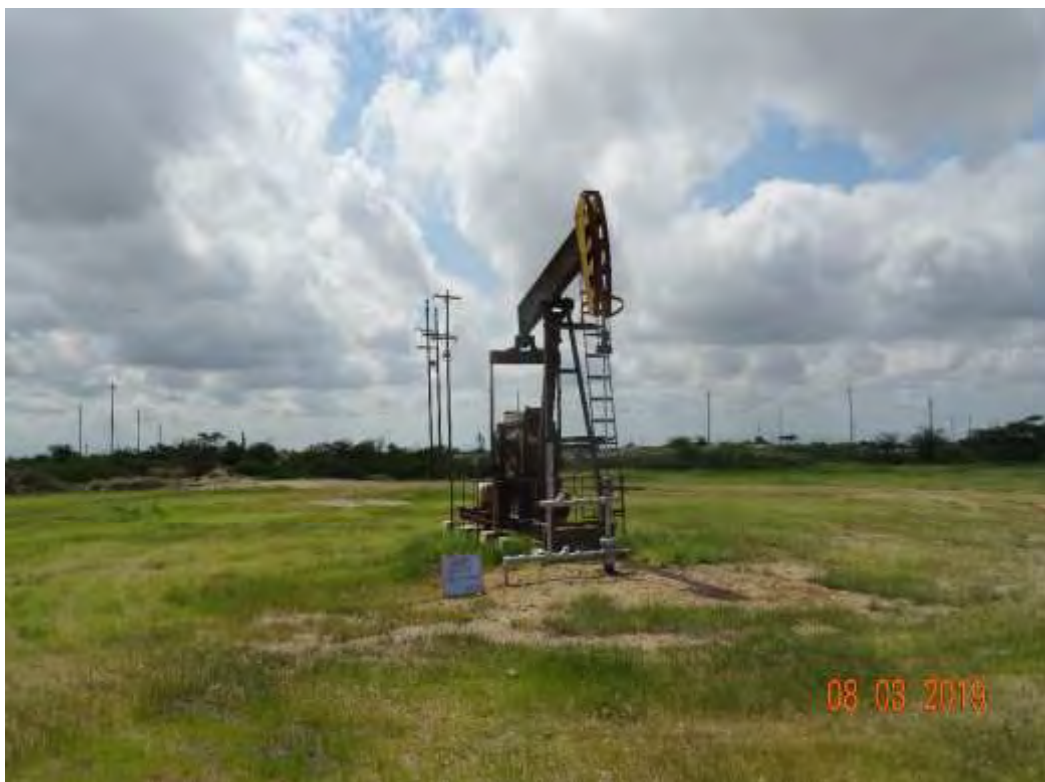
Fotografía 2. Vista panorámica de la plataforma EA8353. Sin indicio de derrame de hidrocarburos ni alteración de suelo.

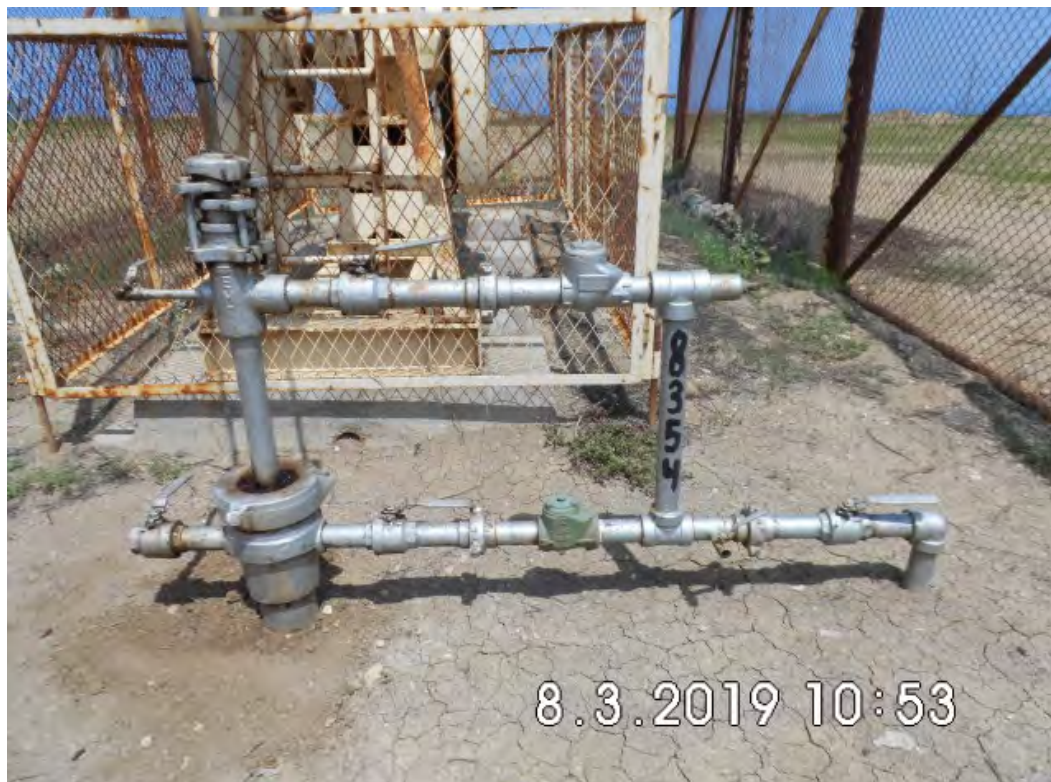
Fotografía 1. Pozo EA8354 (Coordenadas WGS84-zona 17S: 473465mE, 9526383mN), pozo productor tipo BM. Sin indicio de derrame de hidrocarburos ni alteración de suelo.

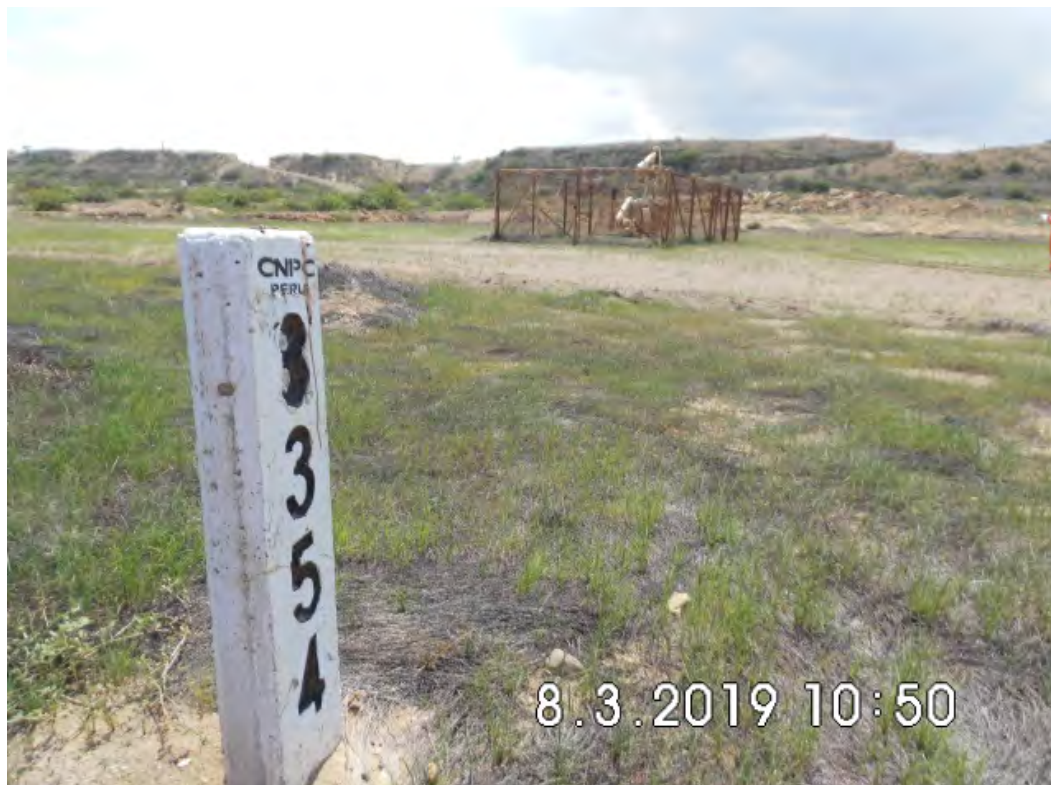
Fotografía 2. Vista panorámica de la plataforma EA8354. Sin indicio de derrame de hidrocarburos ni alteración de suelo.

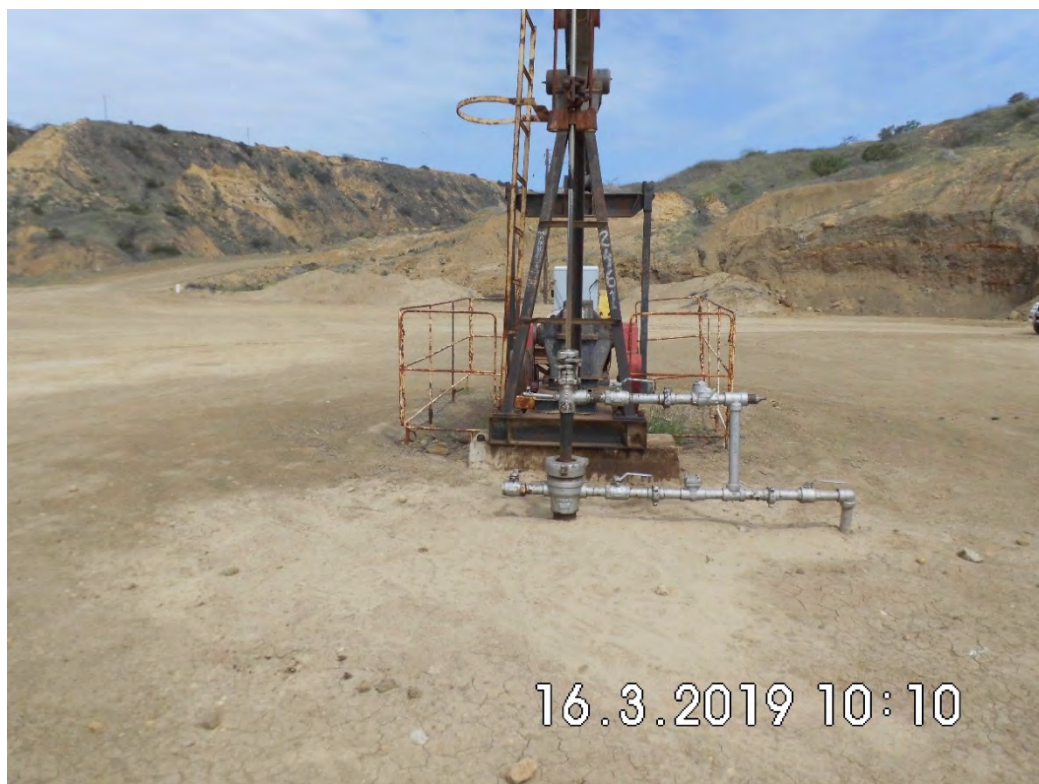
Fotografía 1. Pozo EA8363 (Coordenadas WGS84-zona 17S: 476306mE, 9526401mN), pozo productor tipo BM. Sin indicio de derrame de hidrocarburos ni alteración de suelo.

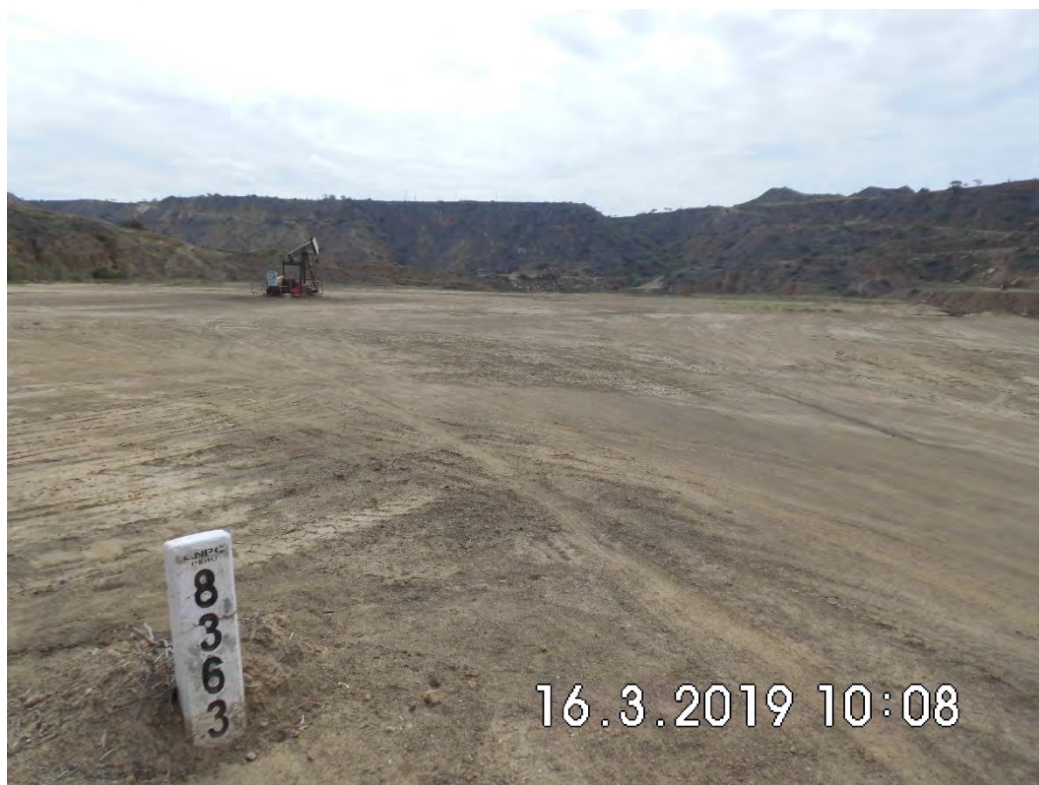
Fotografía 2. Vista panorámica de la plataforma EA8363. Sin indicio de derrame de hidrocarburos ni alteración de suelo.

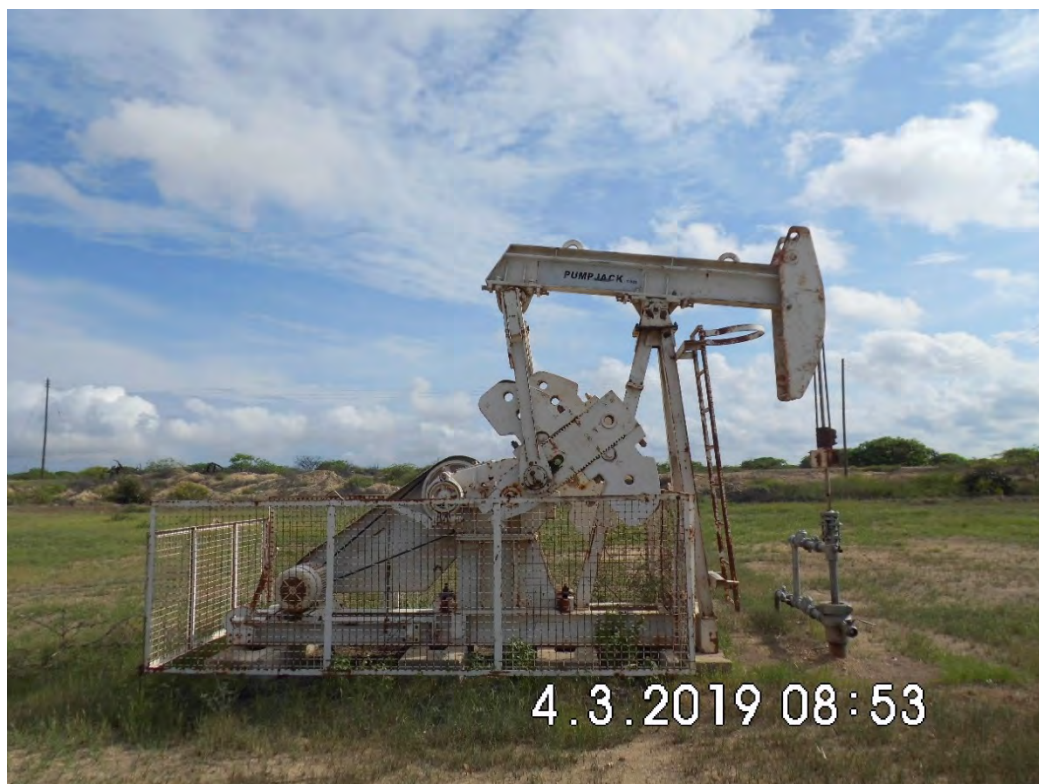
Fotografía 1. Pozo EA8364 (Coordenadas WGS84-zona 17S: 485379mE, 9525574mN), pozo productor tipo BM. Vista de cerca al pozo. Sin indicio de derrame de hidrocarburos ni alteración de suelo.

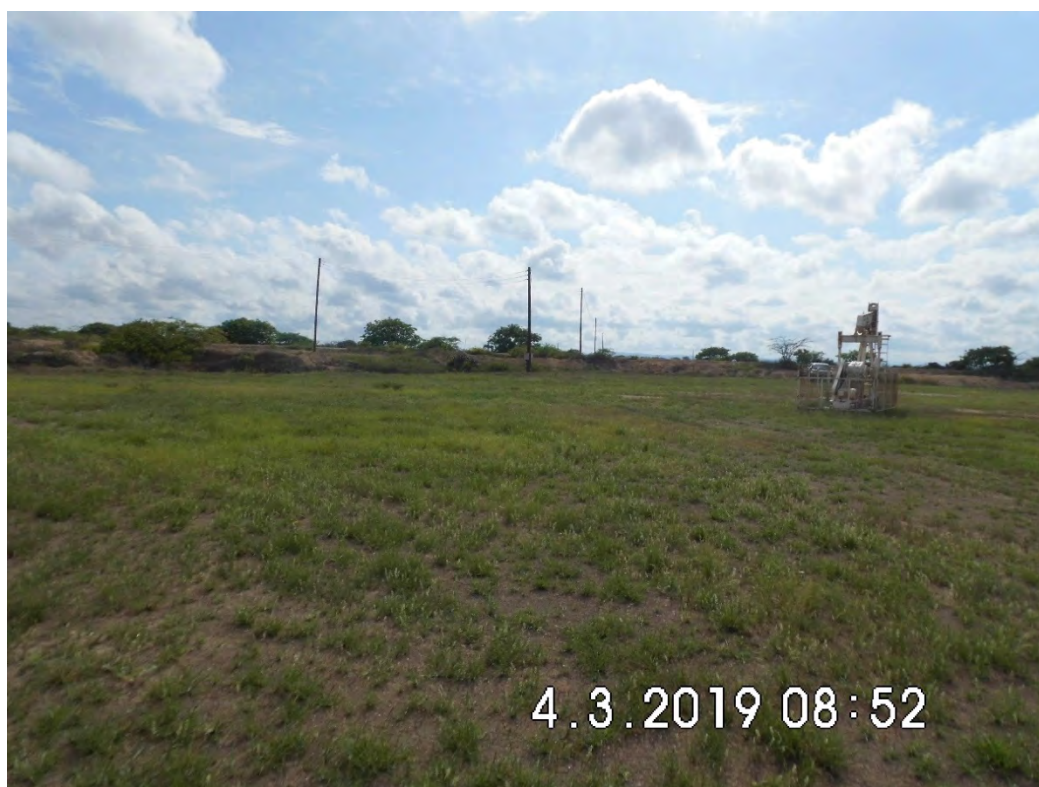
Fotografía 2. Vista panorámica de la plataforma EA8364. Sin indicio de derrame de hidrocarburos ni alteración de suelo.

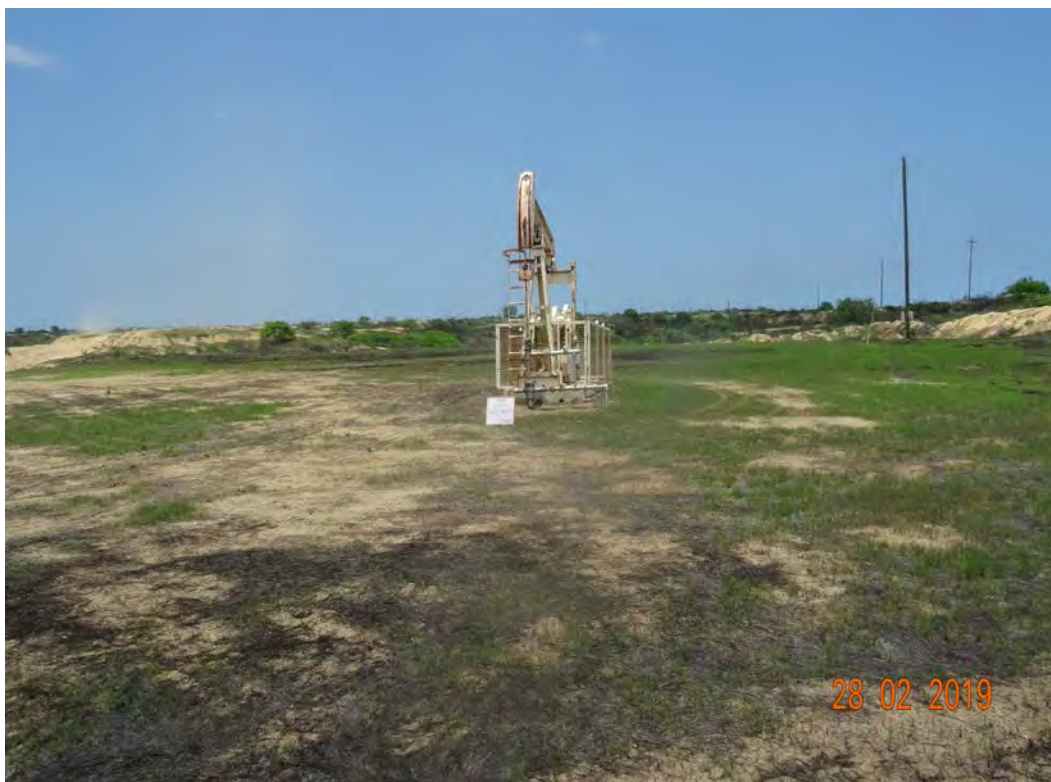
Fotografía 2. Vista panorámica de la plataforma EA8367. Sin indicio de derrame de hidrocarburos ni alteración de suelo.
