ANEXO 8.3

FOTOS VISITA TÉCNICA

Anexo 8.3

Reseña Fotográfica

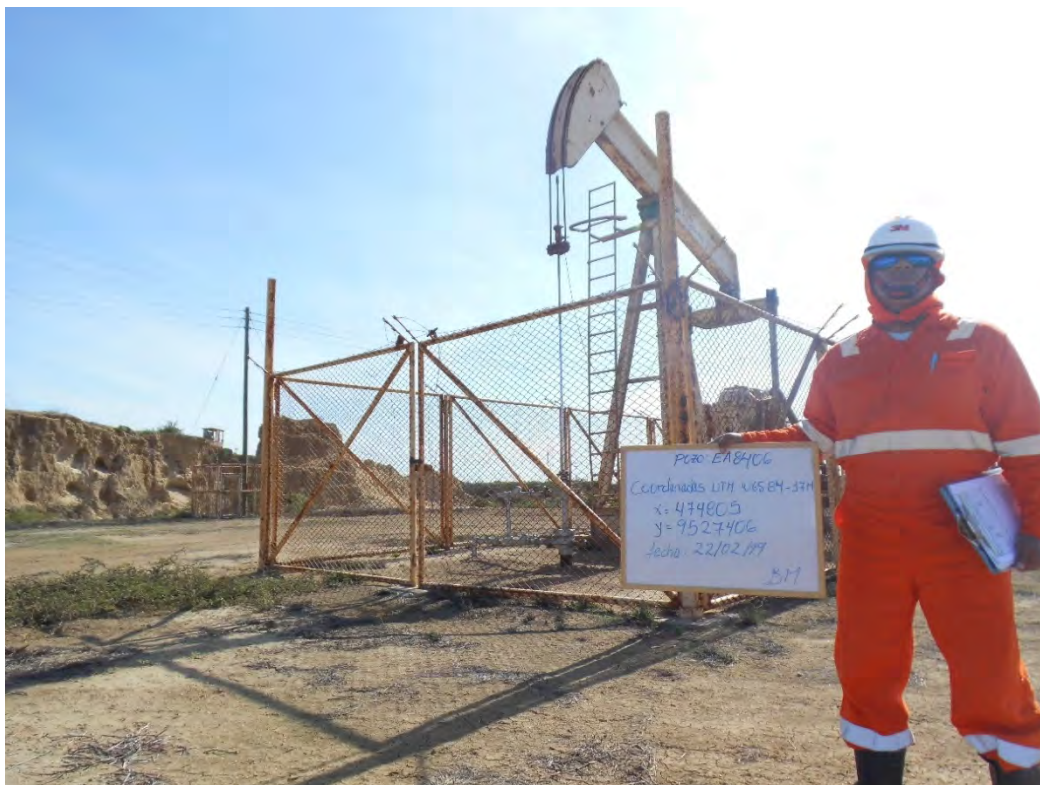
Fotografía 1. Pozo EA8406 (Coordenadas WGS84-zona 17S: 474805mE, 9527406mN), pozo productor tipo BM. Vista de cerca al pozo. Sin indicio de derrame de hidrocarburos ni alteración de suelo.

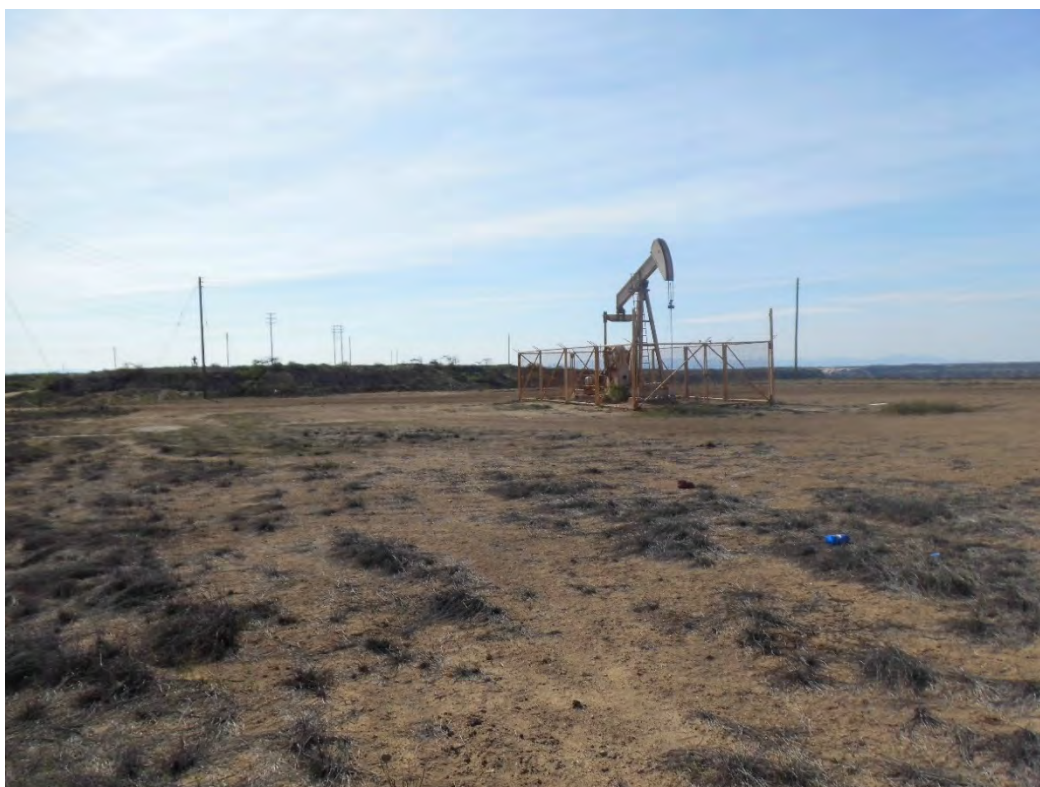
Fotografía 2. Vista panorámica de la plataforma EA8406. Sin indicio de derrame de hidrocarburos ni alteración de suelo.

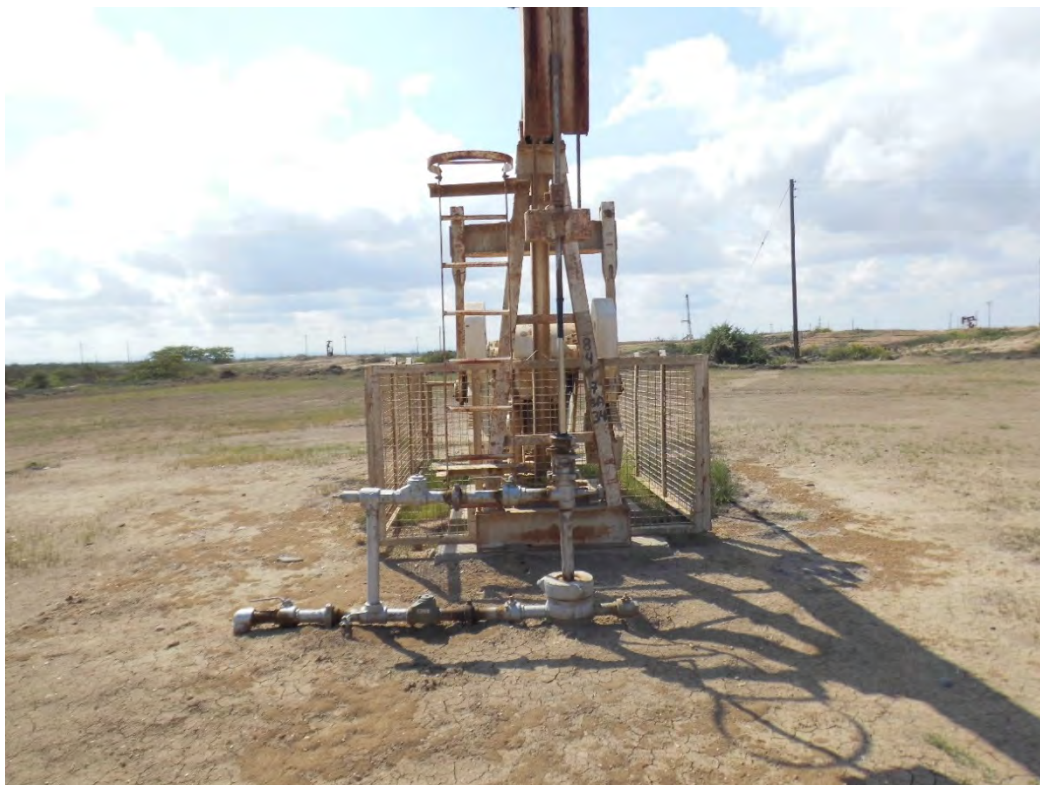
Fotografía 1. Pozo EA8417 (Coordenadas WGS84-zona 17S: 479140mE, 9529481mN), pozo productor tipo BM. Sin indicio de derrame de hidrocarburos ni alteración de suelo.

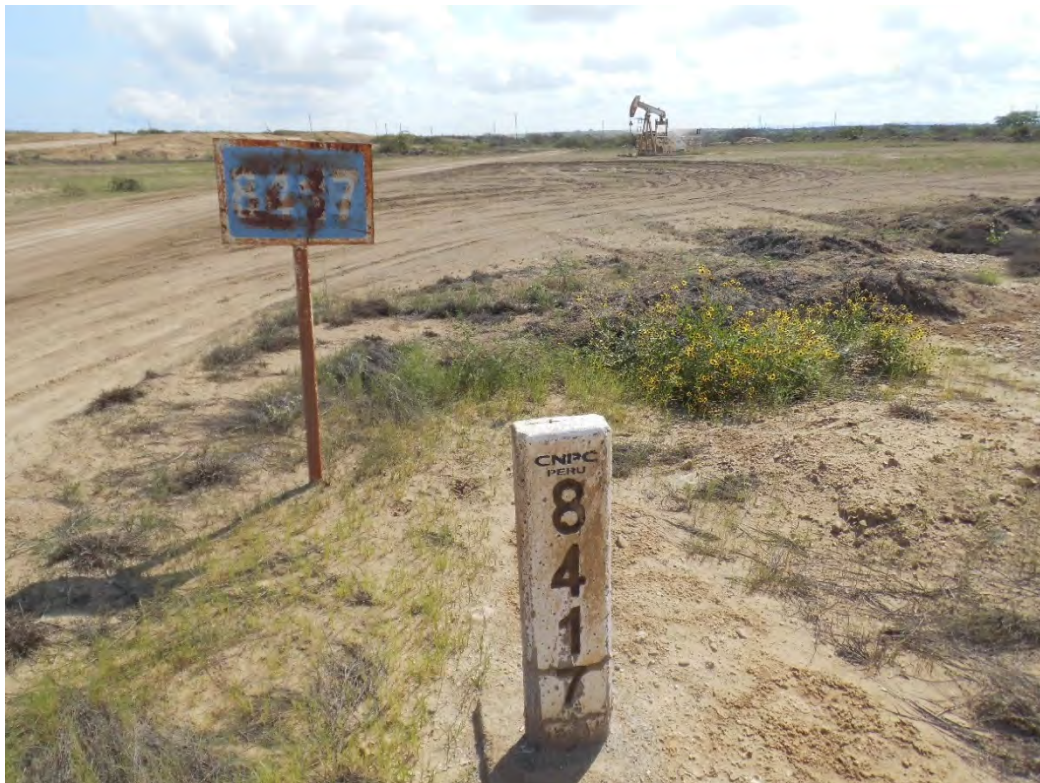
Fotografía 2. Vista panorámica de la plataforma EA8417. Sin indicio de derrame de hidrocarburos ni alteración de suelo.

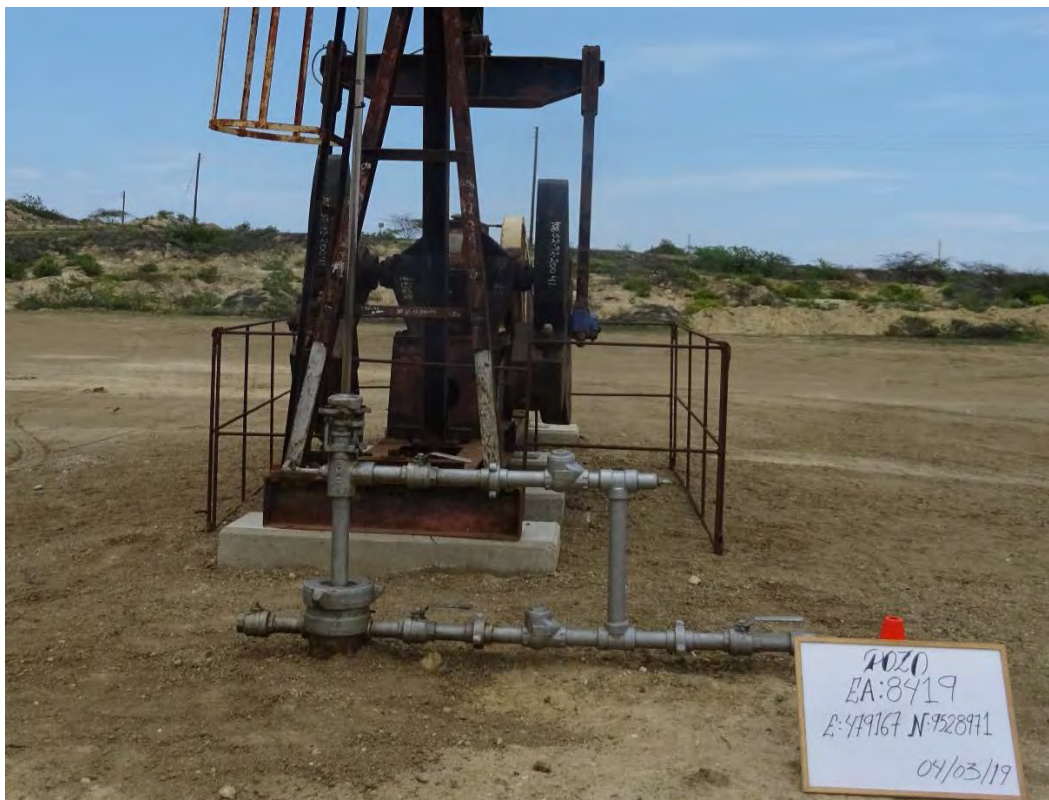
Fotografía 1. Pozo EA8419 (Coordenadas WGS84-zona 17S: 479167mE, 9528971mN), pozo productor tipo BM. Sin indicio de derrame de hidrocarburos ni alteración de suelo.

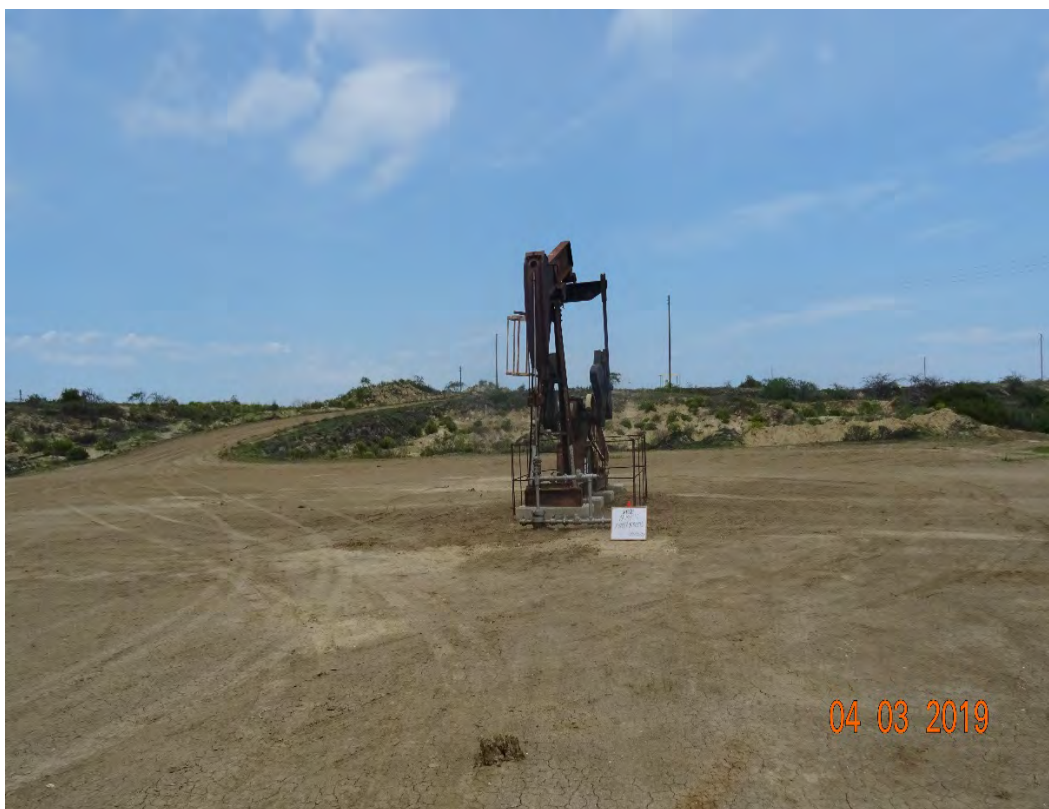
Fotografía 2. Vista panorámica de la plataforma EA8419. Sin indicio de derrame de hidrocarburos ni alteración de suelo.

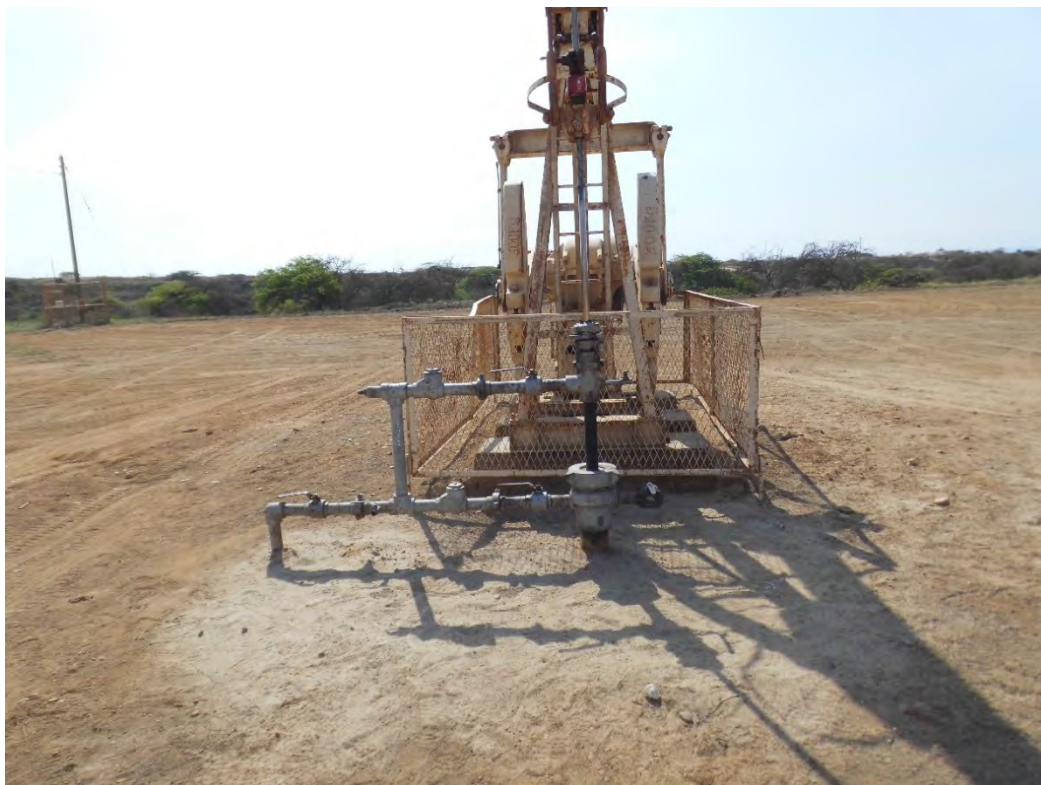
Fotografía 1. Pozo EA8421 (Coordenadas WGS84-zona 17S: 479044mE, 9528390mN), pozo productor tipo BM. Sin indicio de derrame de hidrocarburos ni alteración de suelo.

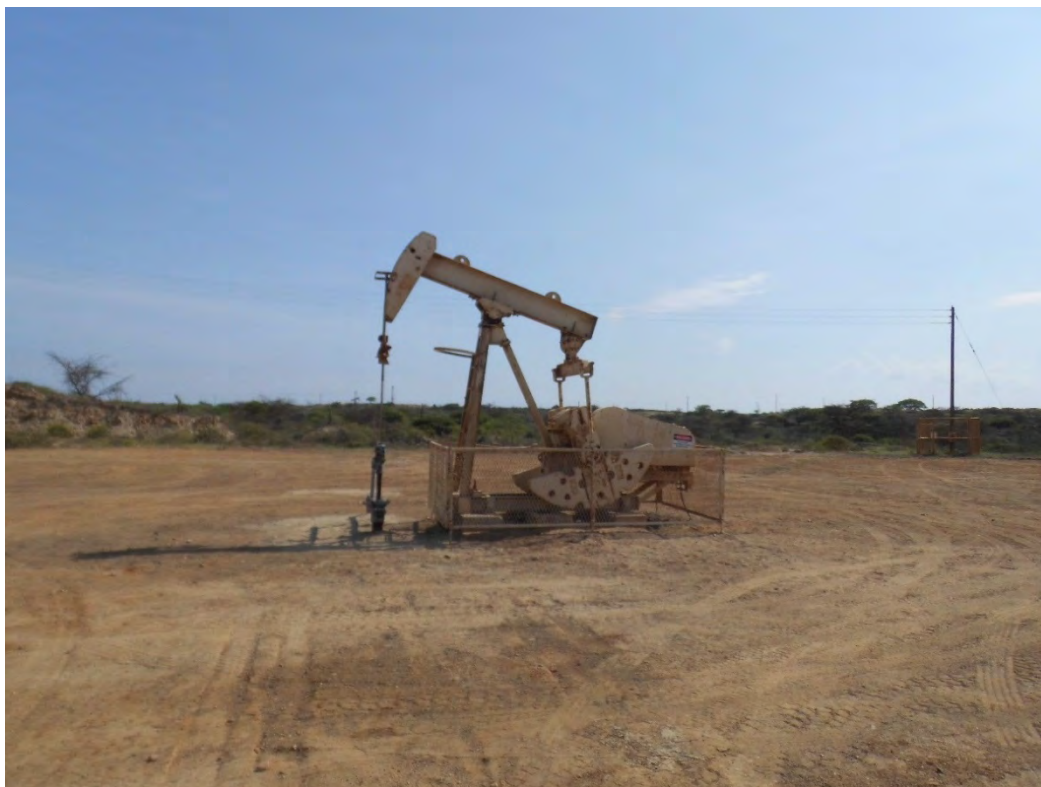
Fotografía 2. Vista panorámica de la plataforma EA8421. Sin indicio de derrame de hidrocarburos ni alteración de suelo.

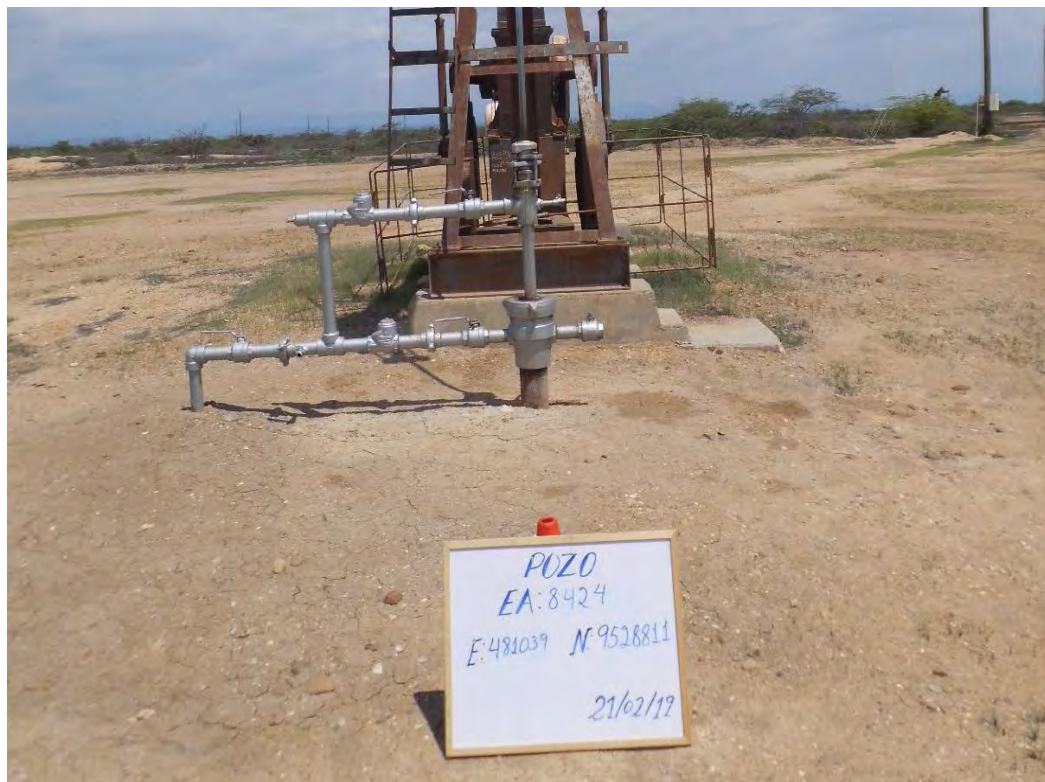
Fotografía 1. Pozo EA8424 (Coordenadas WGS84-zona 17S: 481039mE, 9528811mN), pozo productor tipo BM. Sin indicio de derrame de hidrocarburos ni alteración de suelo.

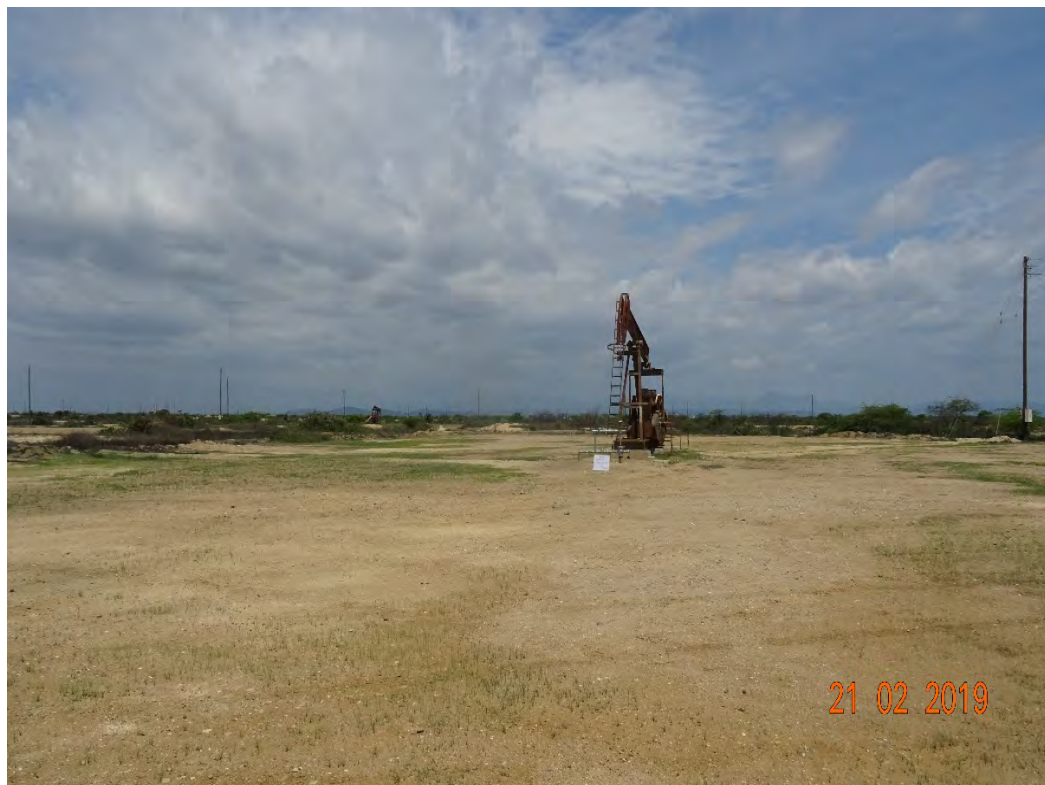
Fotografía 2. Vista panorámica de la plataforma EA8424. Sin indicio de derrame de hidrocarburos ni alteración de suelo.

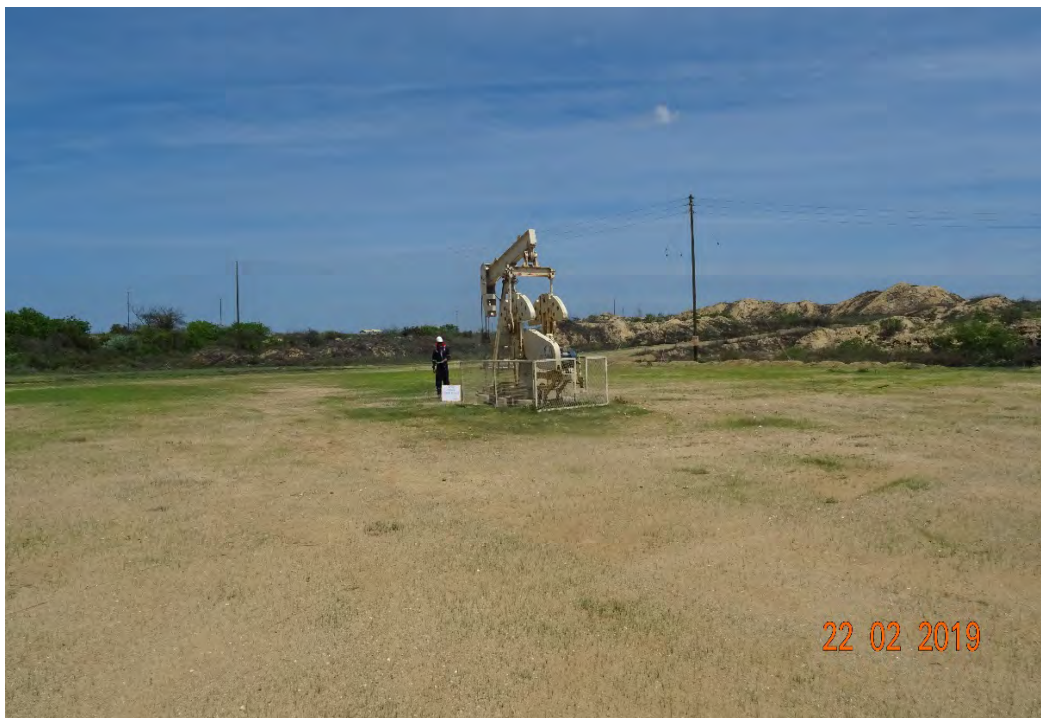
Fotografía 2. Vista panorámica de la plataforma EA8426. Sin indicio de derrame de hidrocarburos ni alteración de suelo.

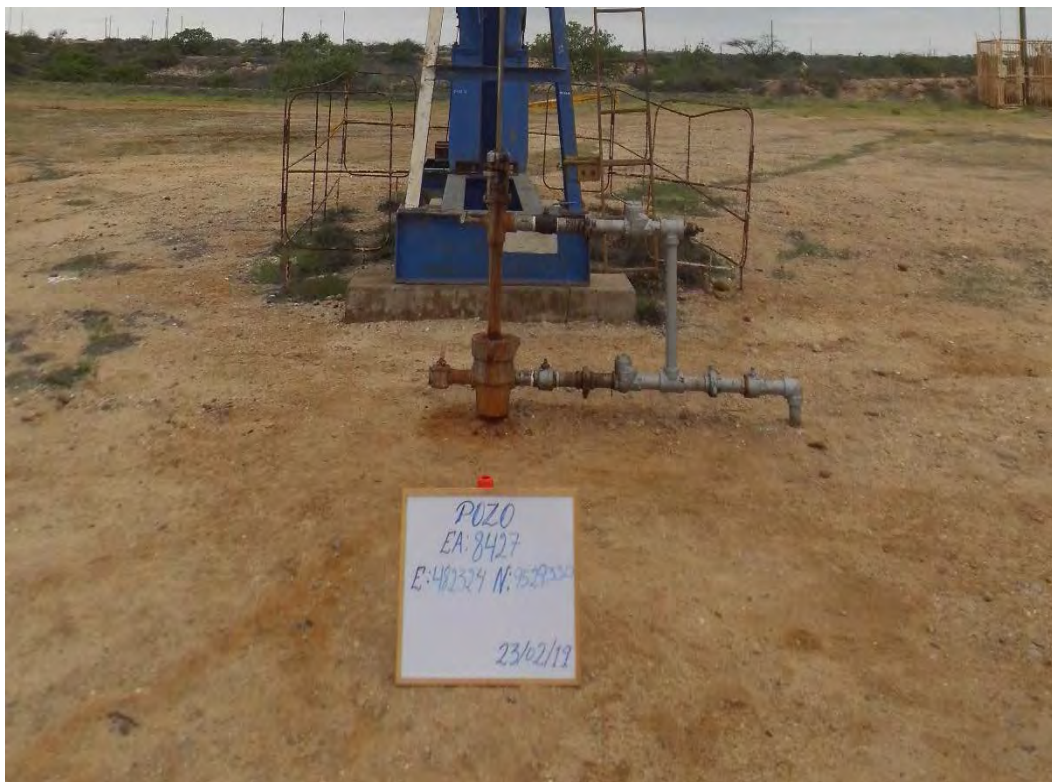
Fotografía 1. Pozo EA8427 (Coordenadas WGS84-zona 17S: 482324mE, 9529330mN), pozo productor tipo BM. Sin indicio de derrame de hidrocarburos ni alteración de suelo.

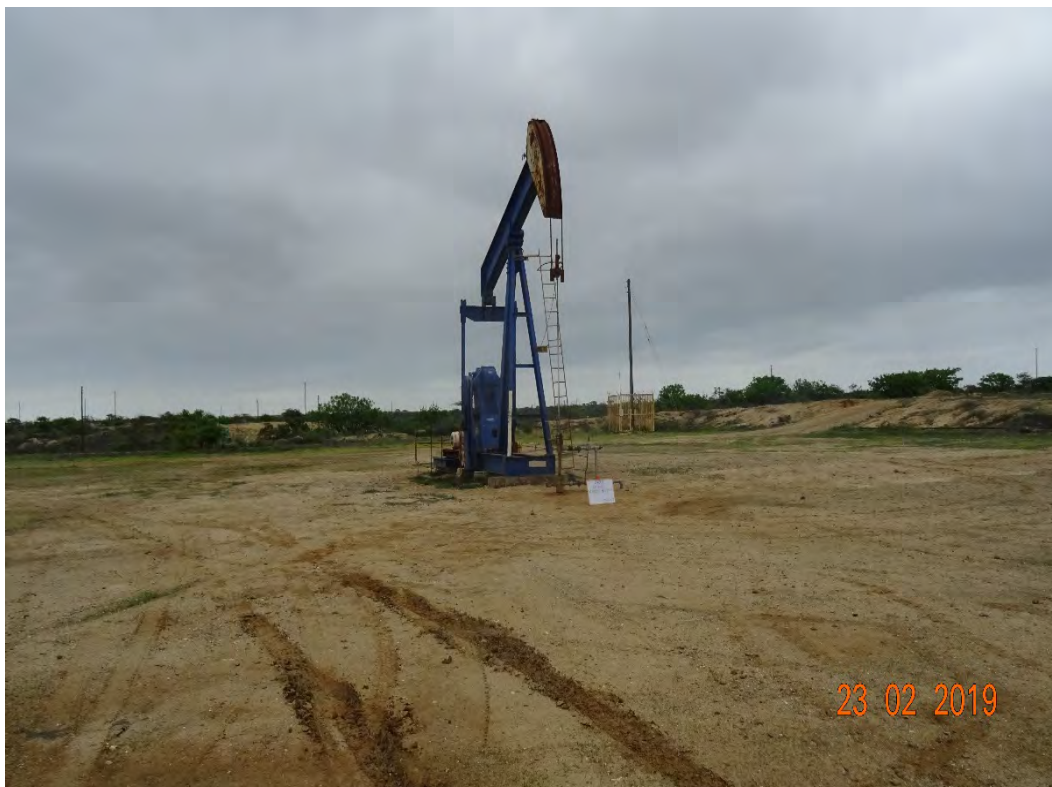
Fotografía 2. Vista panorámica de la plataforma EA8427. Sin indicio de derrame de hidrocarburos ni alteración de suelo.

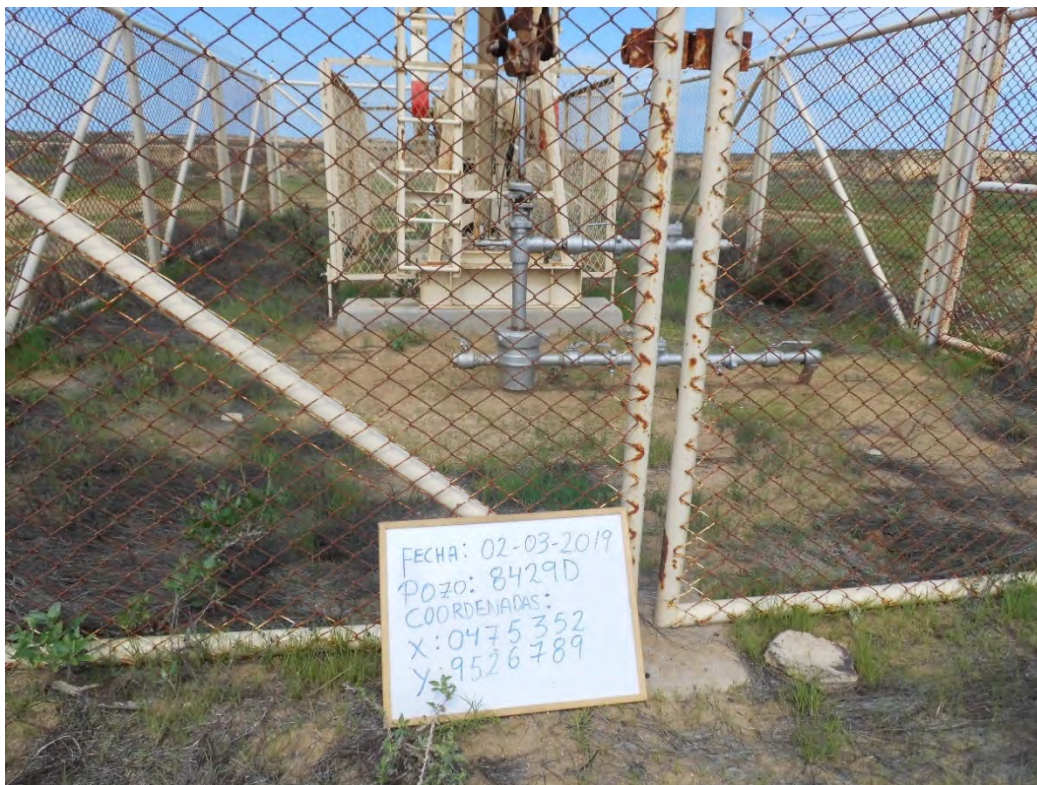
Fotografía 1. Pozo EA8429D (Coordenadas WGS84-zona 17S: 475352mE, 9526789mN), pozo productor tipo BM. Sin indicio de derrame de hidrocarburos ni alteración de suelo.

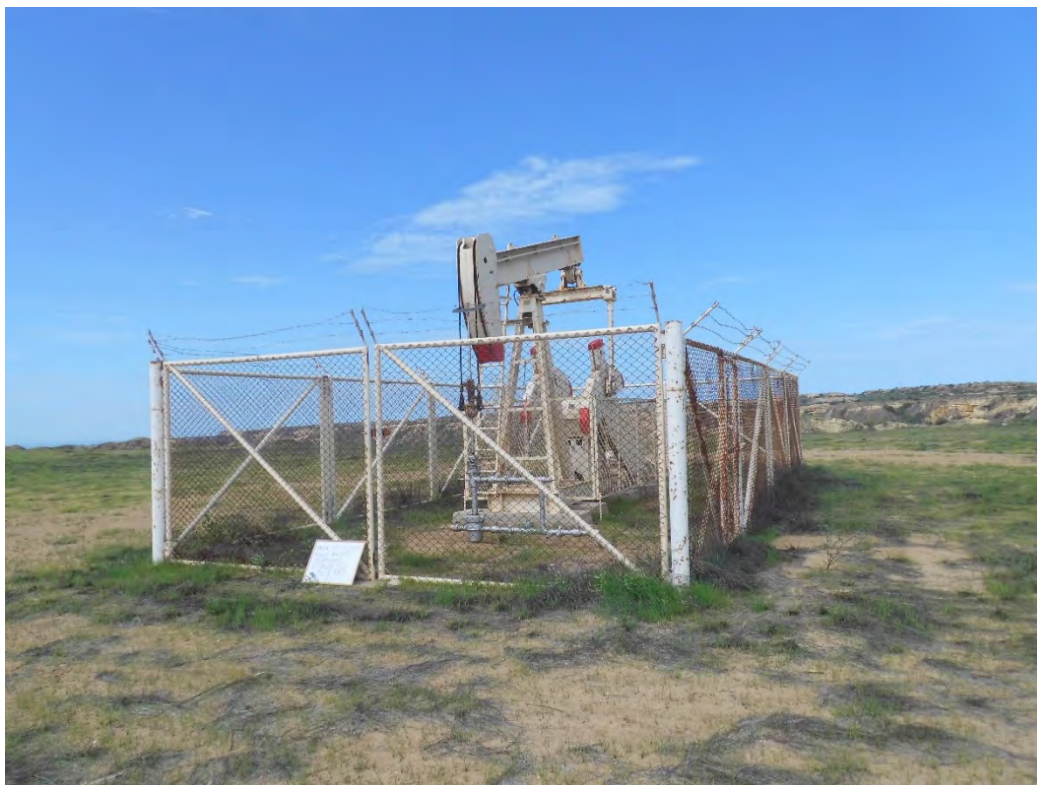
Fotografía 2. Vista panorámica de la plataforma EA8429D. Sin indicio de derrame de hidrocarburos ni alteración de suelo.

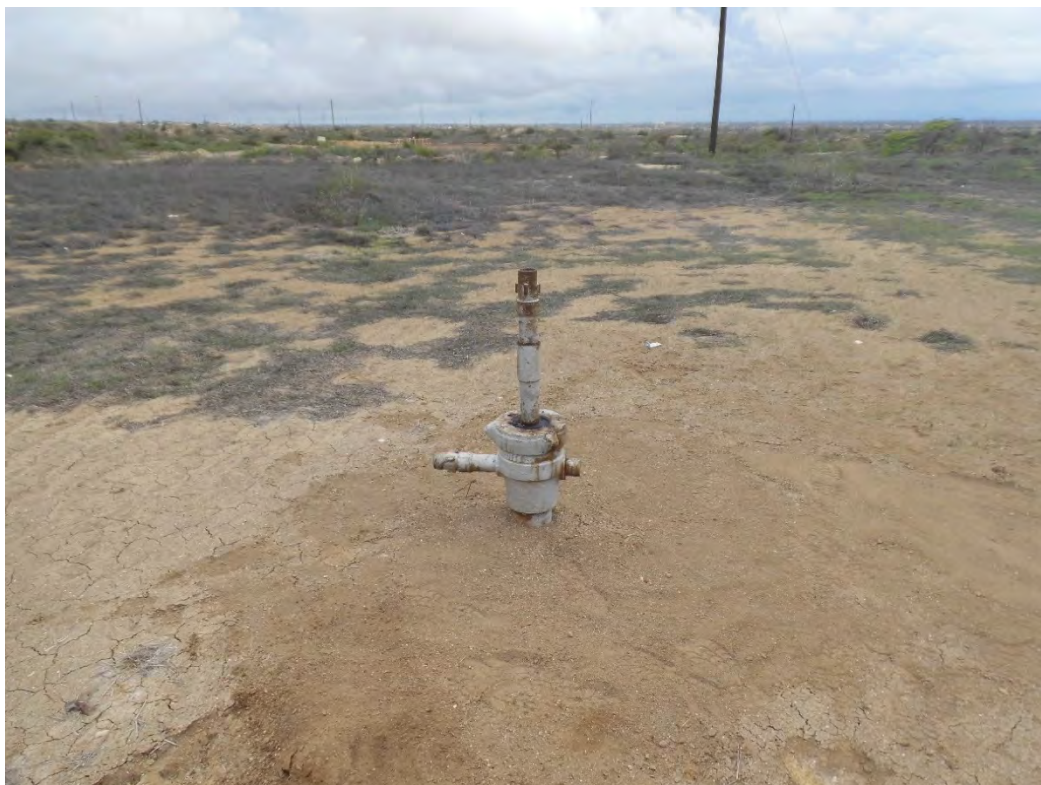
Fotografía 1. Pozo EA8431 (Coordenadas WGS84-zona 17S: 474244mE, 9526839mN), pozo productor tipo ACTPETS. Sin indicio de derrame de hidrocarburos ni alteración de suelo.

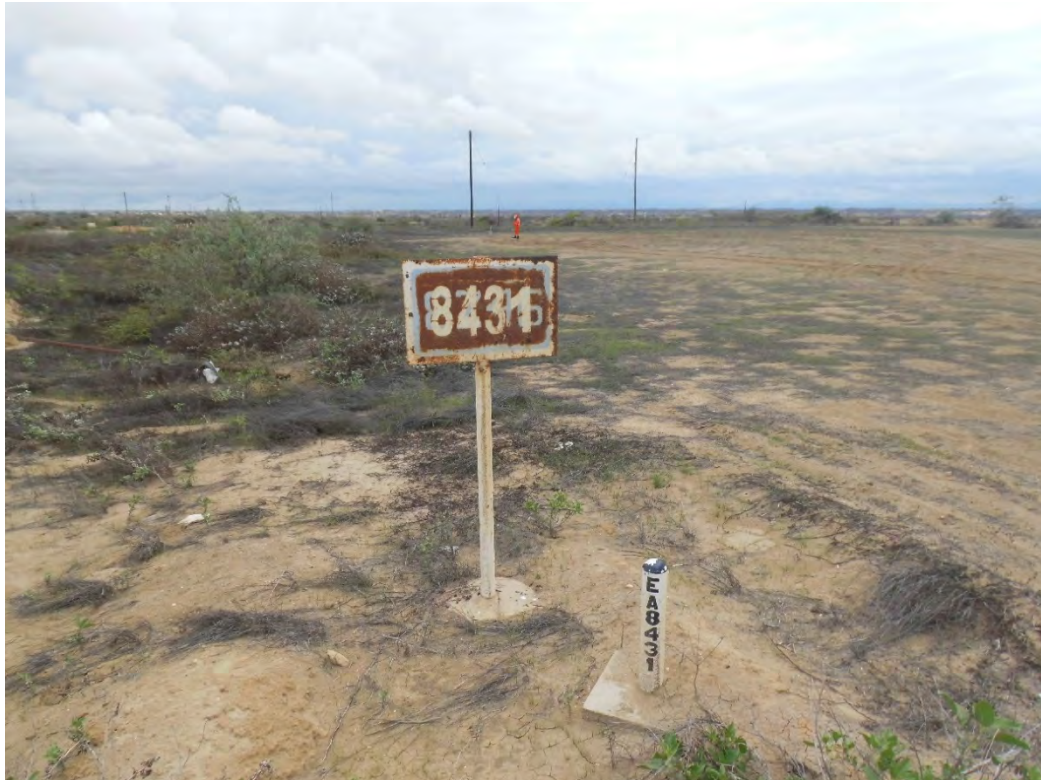
Fotografía 2. Vista panorámica de la plataforma EA8431. Sin indicio de derrame de hidrocarburos ni alteración de suelo.

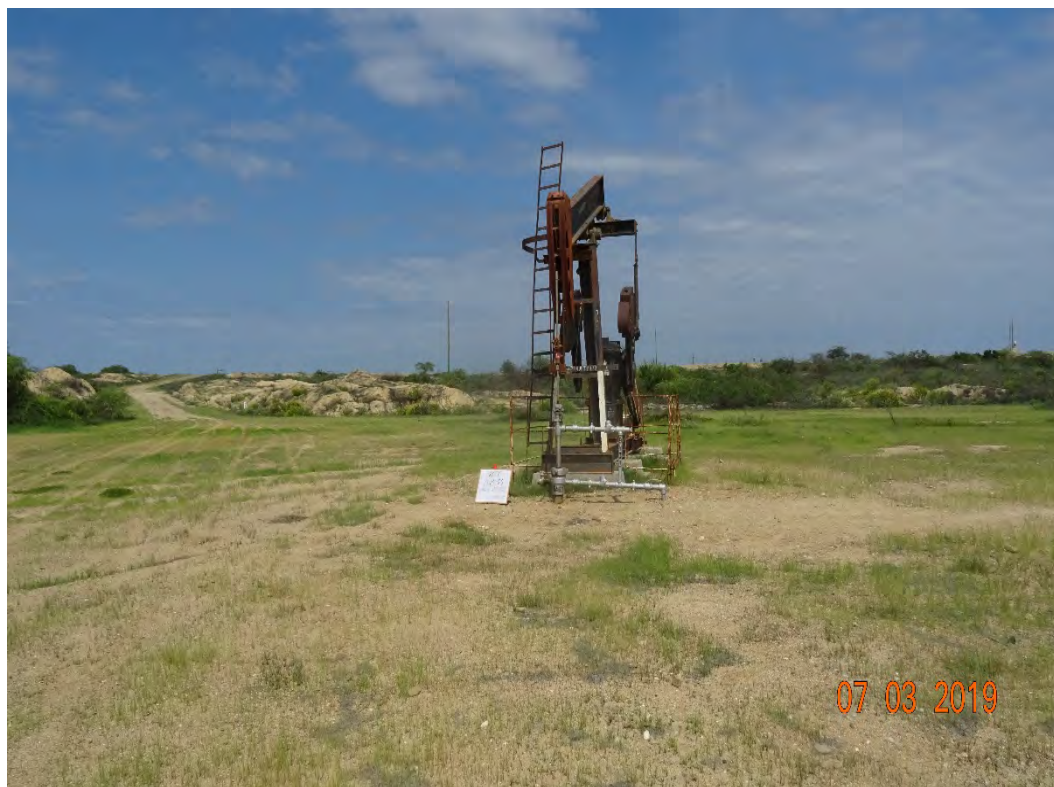
Fotografía 2. Vista panorámica de la plataforma EA8433. Sin indicio de derrame de hidrocarburos ni alteración de suelo.

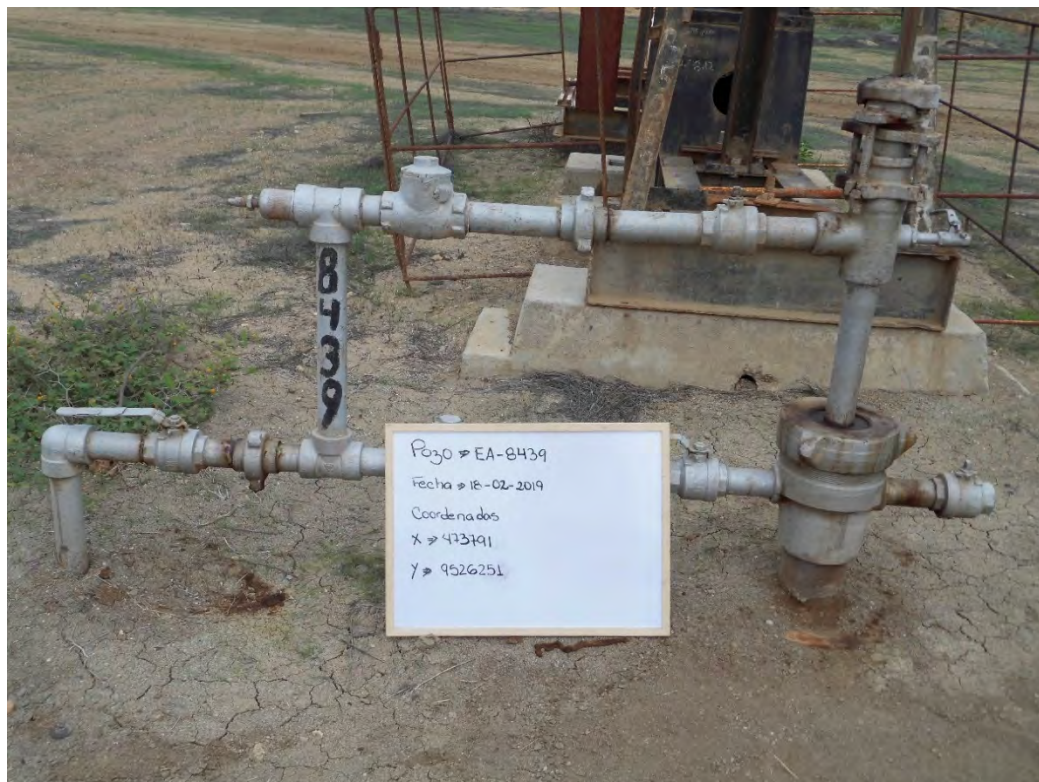
Fotografía 1. Pozo EA8439 (Coordenadas WGS84-zona 17S: 473791mE, 9526251mN), pozo productor tipo BM. Vista de cerca al pozo. Sin indicio de derrame de hidrocarburos ni alteración de suelo.

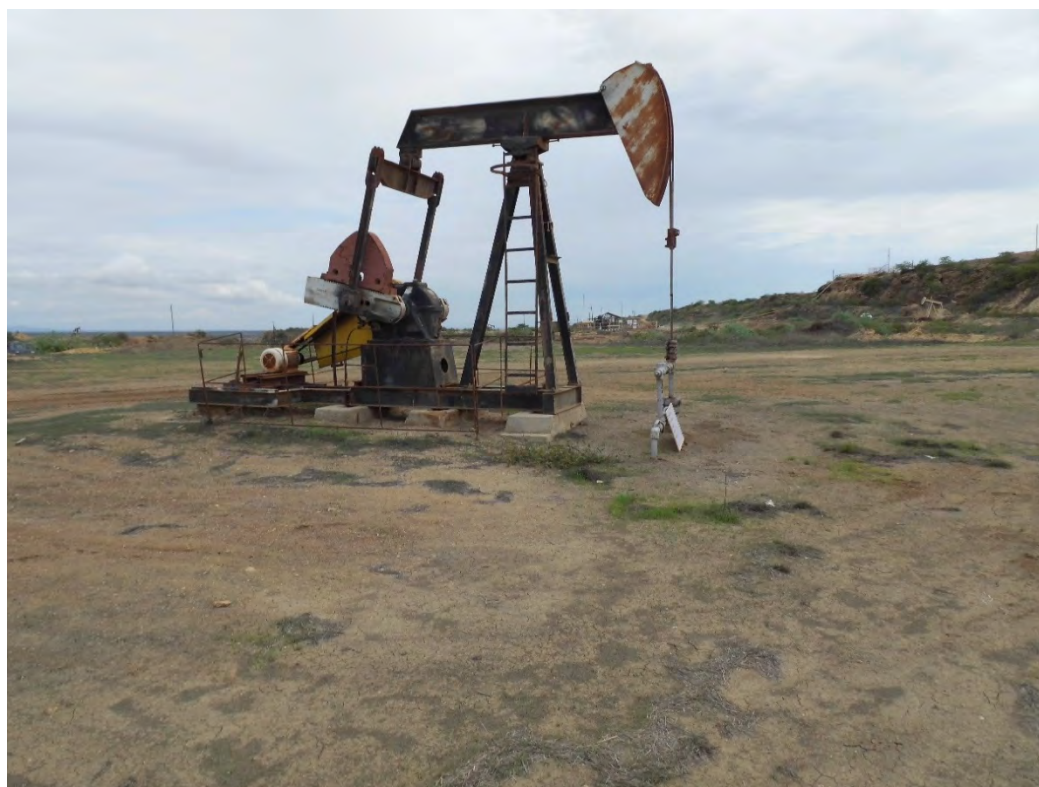
Fotografía 2. Vista panorámica de la plataforma EA8439. Sin indicio de derrame de hidrocarburos ni alteración de suelo.

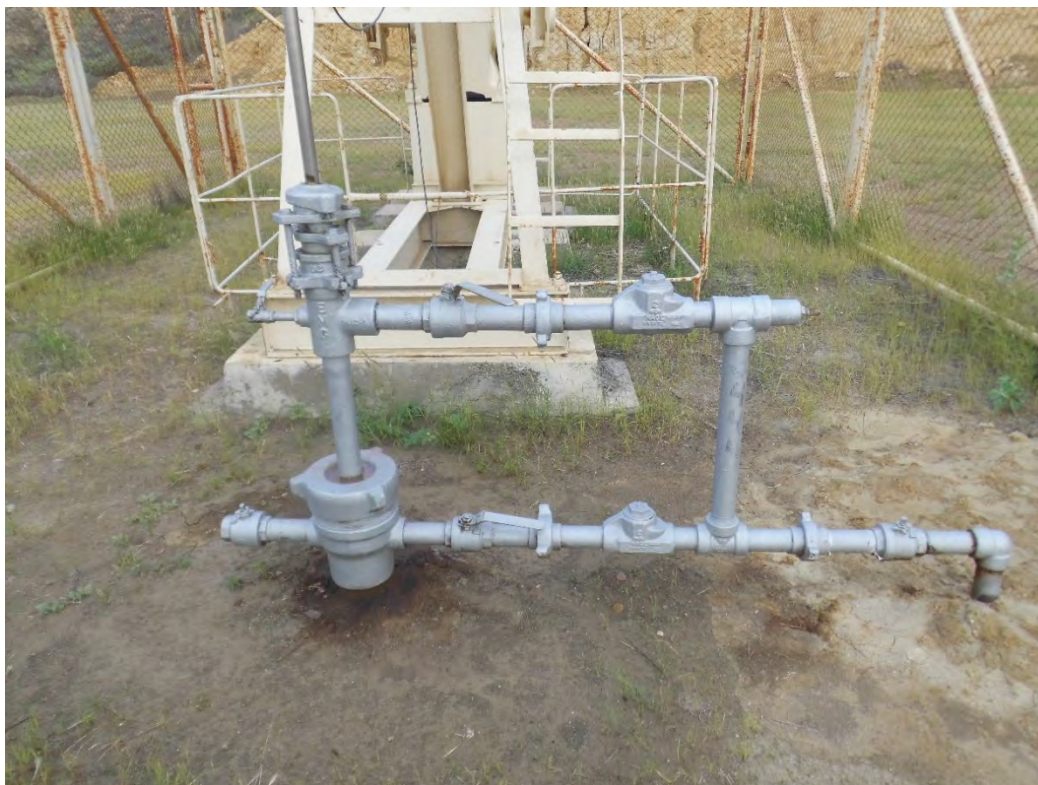
Fotografía 1. Pozo EA8444 (Coordenadas WGS84-zona 17S: 477148mE, 9529034mN), pozo productor tipo BM. Sin indicio de derrame de hidrocarburos ni alteración de suelo.

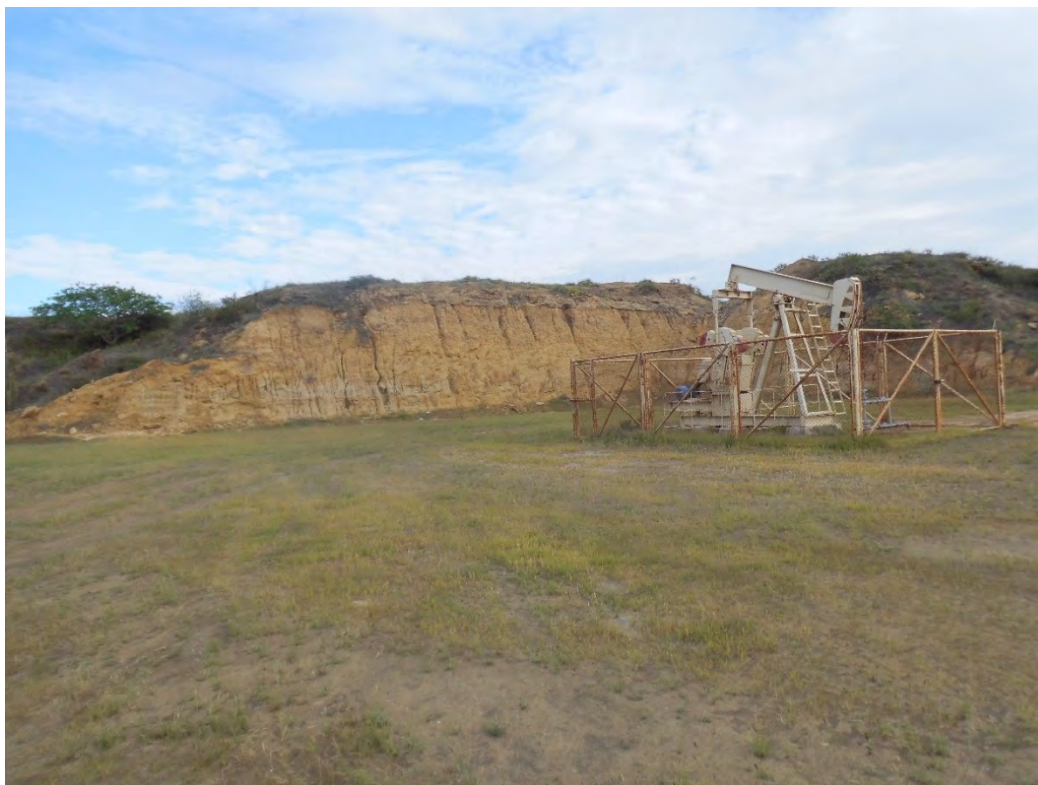
Fotografía 2. Vista panorámica de la plataforma EA8444. Sin indicio de derrame de hidrocarburos ni alteración de suelo.

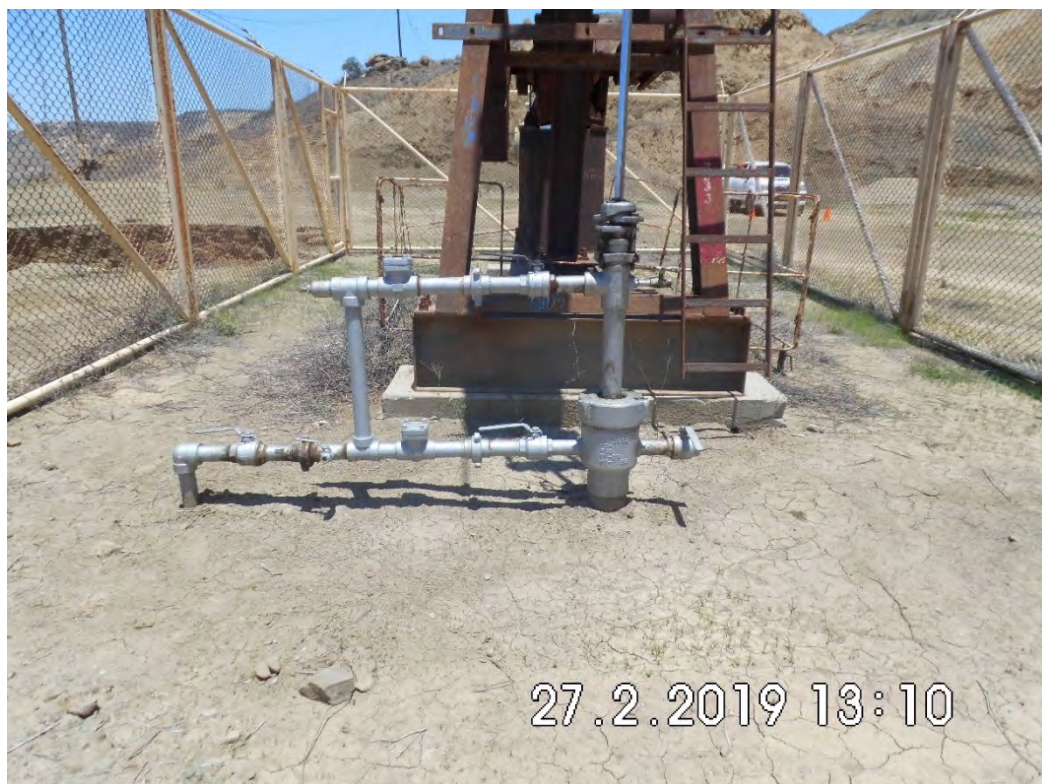
Fotografía 1. Pozo EA8457D (Coordenadas WGS84-zona 17S: 474433mE, 9529003mN), pozo productor tipo BM. Sin indicio de derrame de hidrocarburos ni alteración de suelo.

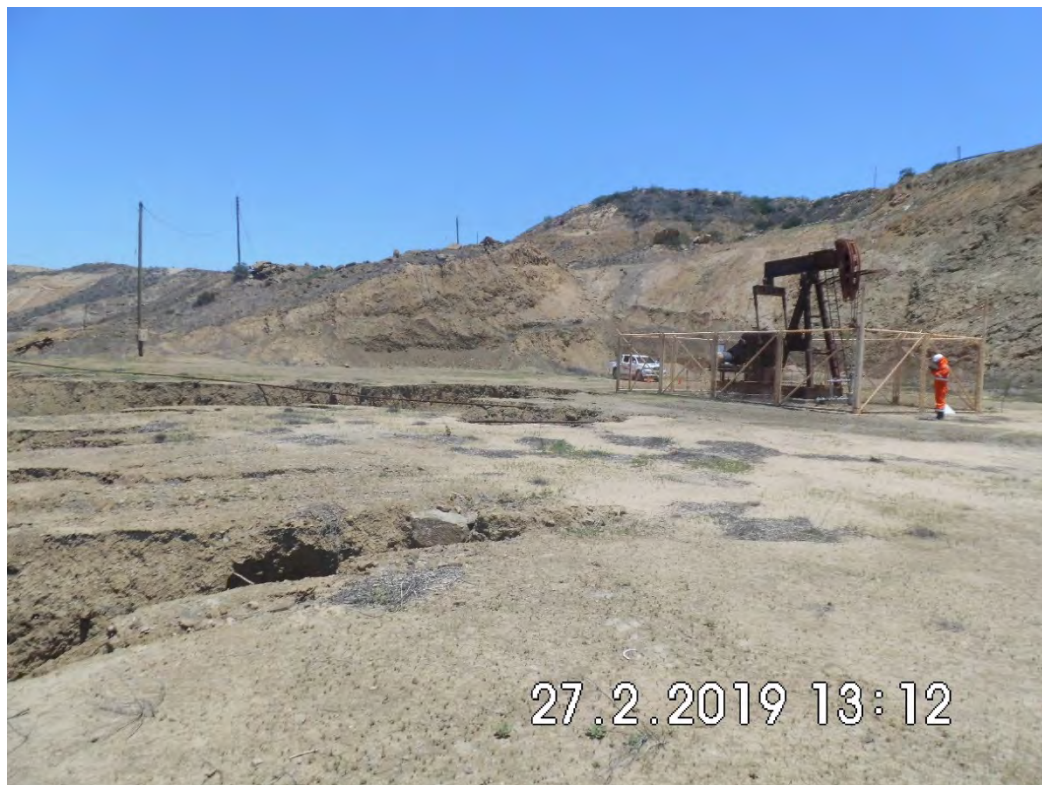
Fotografía 2. Vista panorámica de la plataforma EA8457D. Sin indicio de derrame de hidrocarburos ni alteración de suelo.

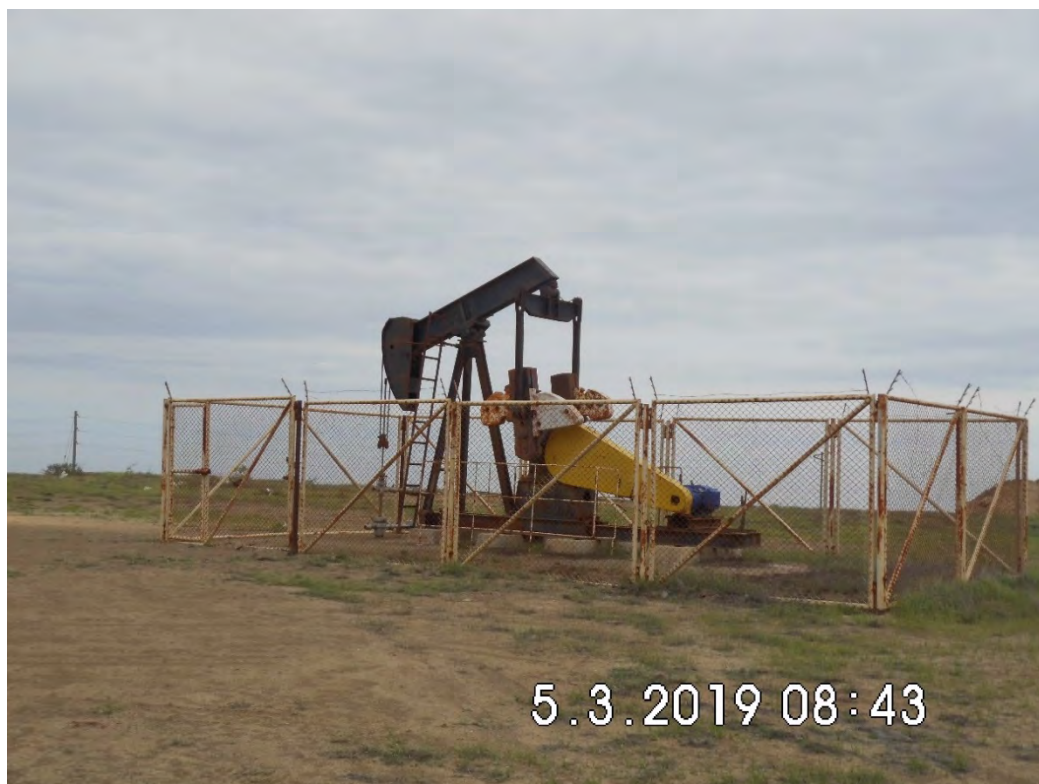
Fotografía 1. Pozo EA8458 (Coordenadas WGS84-zona 17S: 475850mE, 9529255mN), pozo productor tipo BM. Sin indicio de derrame de hidrocarburos ni alteración de suelo.

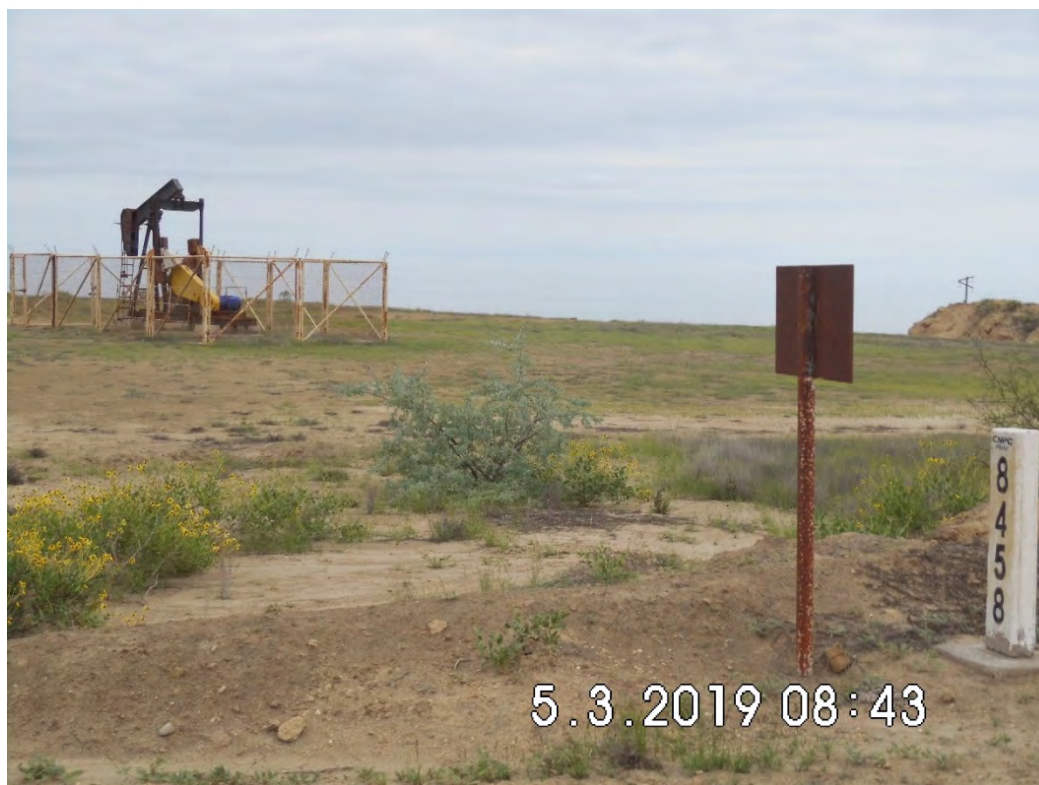
Fotografía 2. Vista panorámica de la plataforma EA8458. Sin indicio de derrame de hidrocarburos ni alteración de suelo.

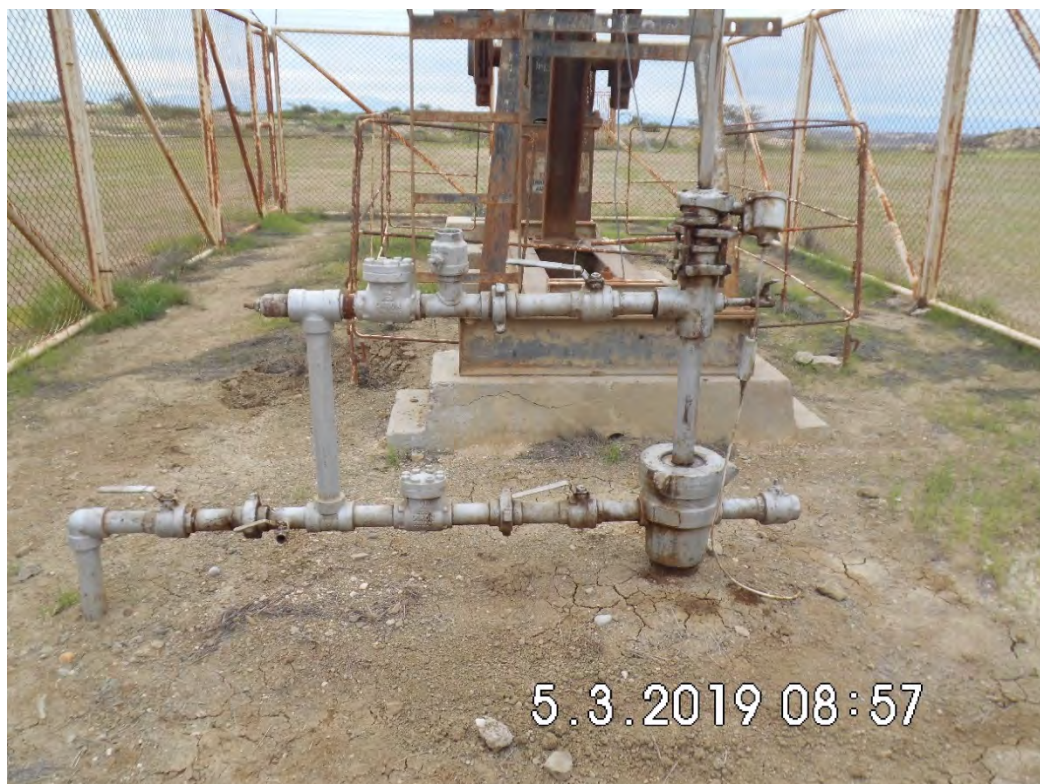
Fotografía 1. Pozo EA8461 (Coordenadas WGS84-zona 17S: 476022mE, 9529352mN), pozo productor tipo BM. Sin indicio de derrame de hidrocarburos ni alteración de suelo.
