ANEXO 8.3

FOTOS VISITA TÉCNICA

Anexo 8.3

Reseña Fotográfica

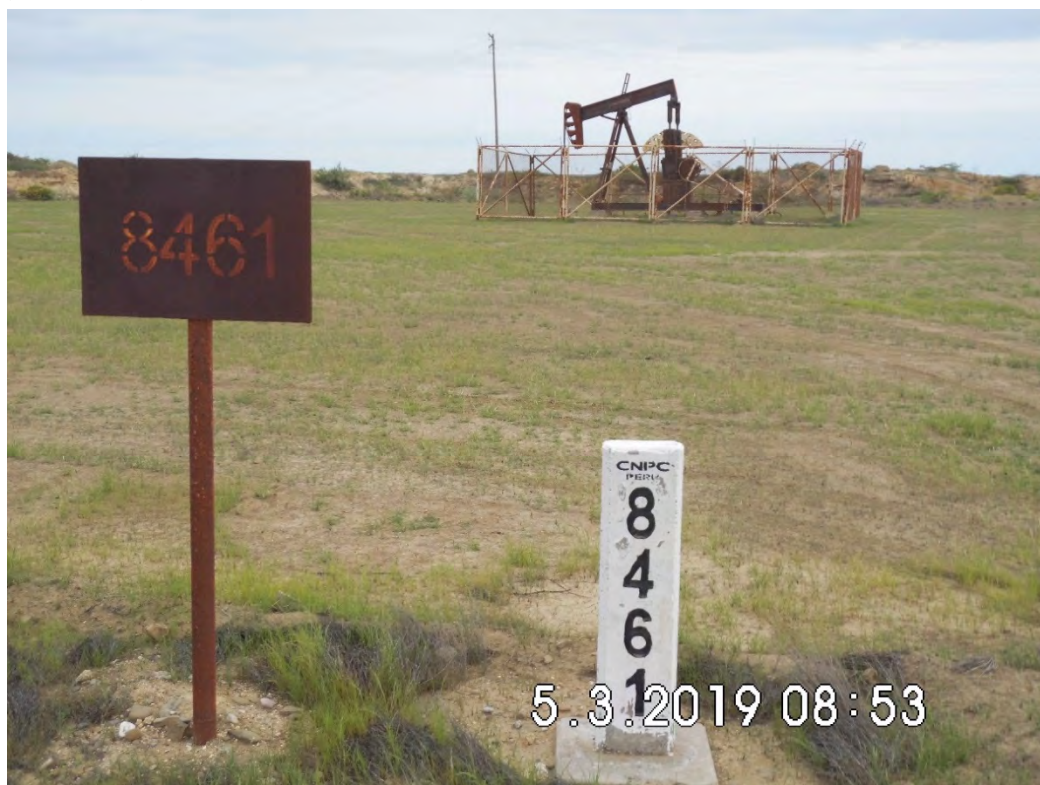
Fotografía 2. Vista panorámica de la plataforma EA8461. Sin indicio de derrame de hidrocarburos ni alteración de suelo.

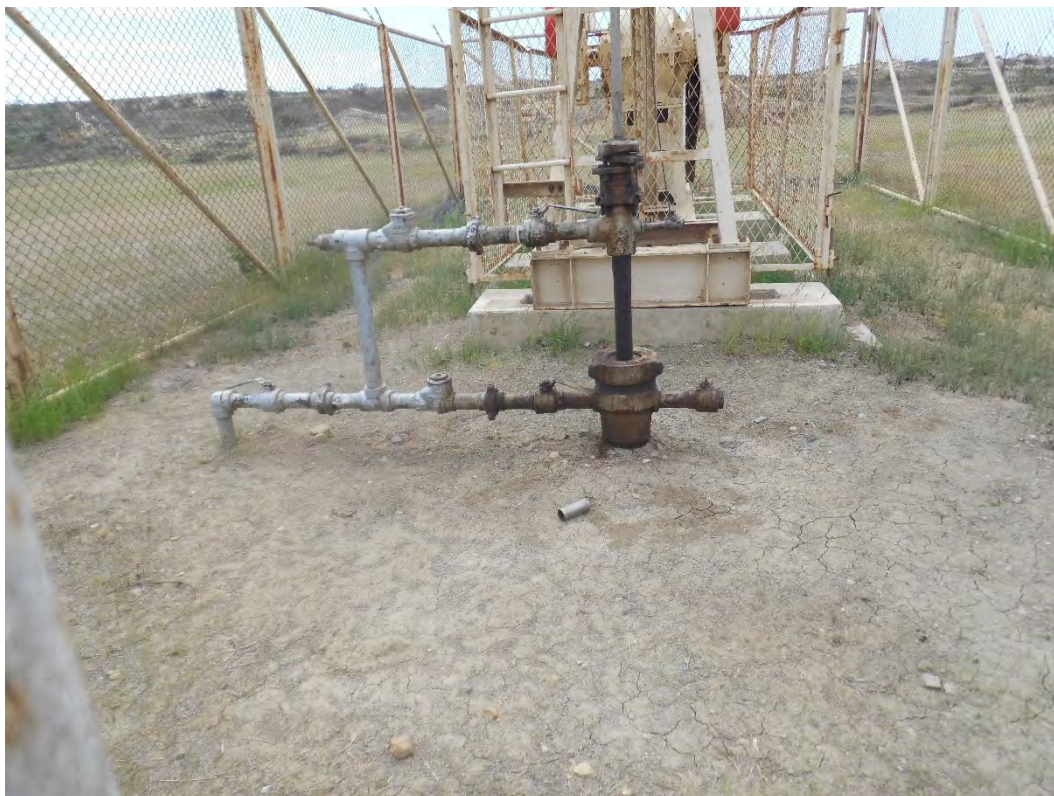
Fotografía 1. Pozo EA8479 (Coordenadas WGS84-zona 17S: 477527mE, 9528605mN), pozo productor tipo BM. Sin indicio de derrame de hidrocarburos ni alteración de suelo.

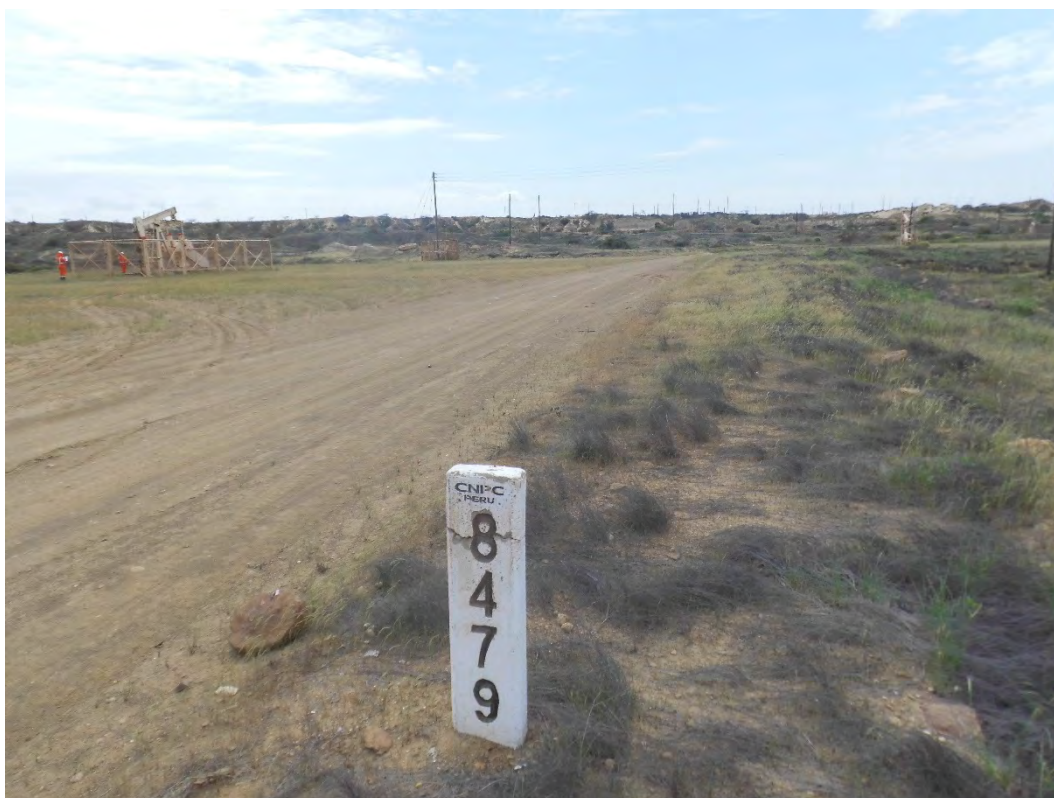
Fotografía 2. Vista panorámica de la plataforma EA8479. Sin indicio de derrame de hidrocarburos ni alteración de suelo.

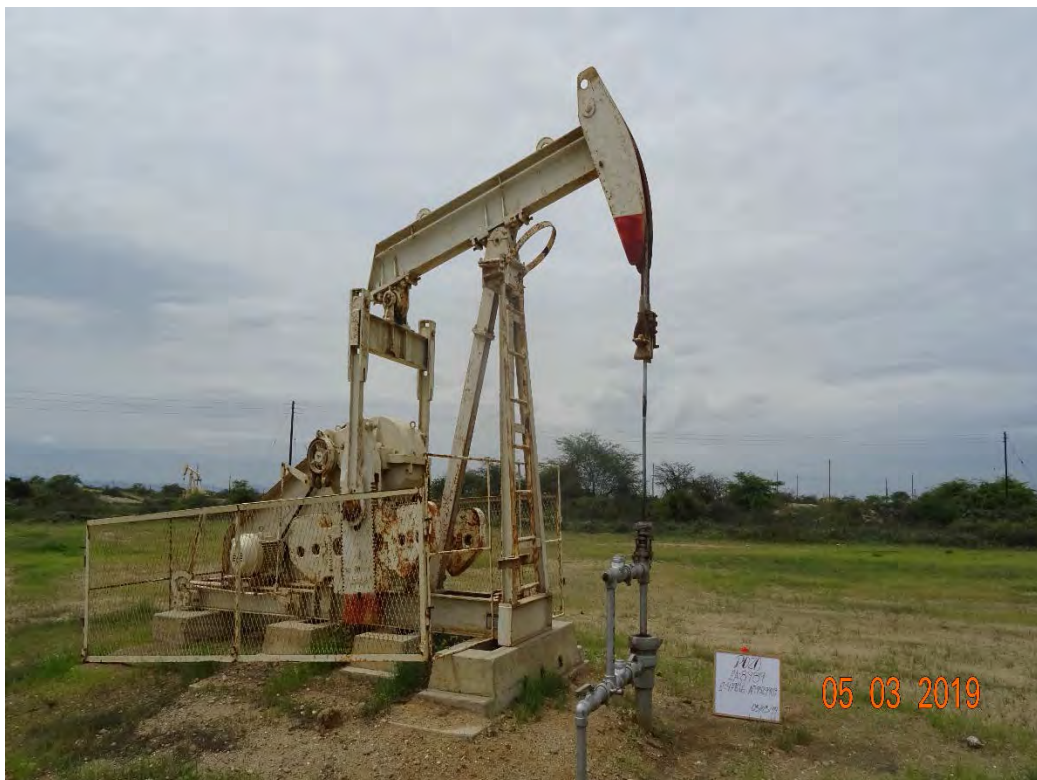
Fotografía 1. Pozo EA8489 (Coordenadas WGS84-zona 17S: 479616mE, 9529409mN), pozo productor tipo BM. Sin indicio de derrame de hidrocarburos ni alteración de suelo.

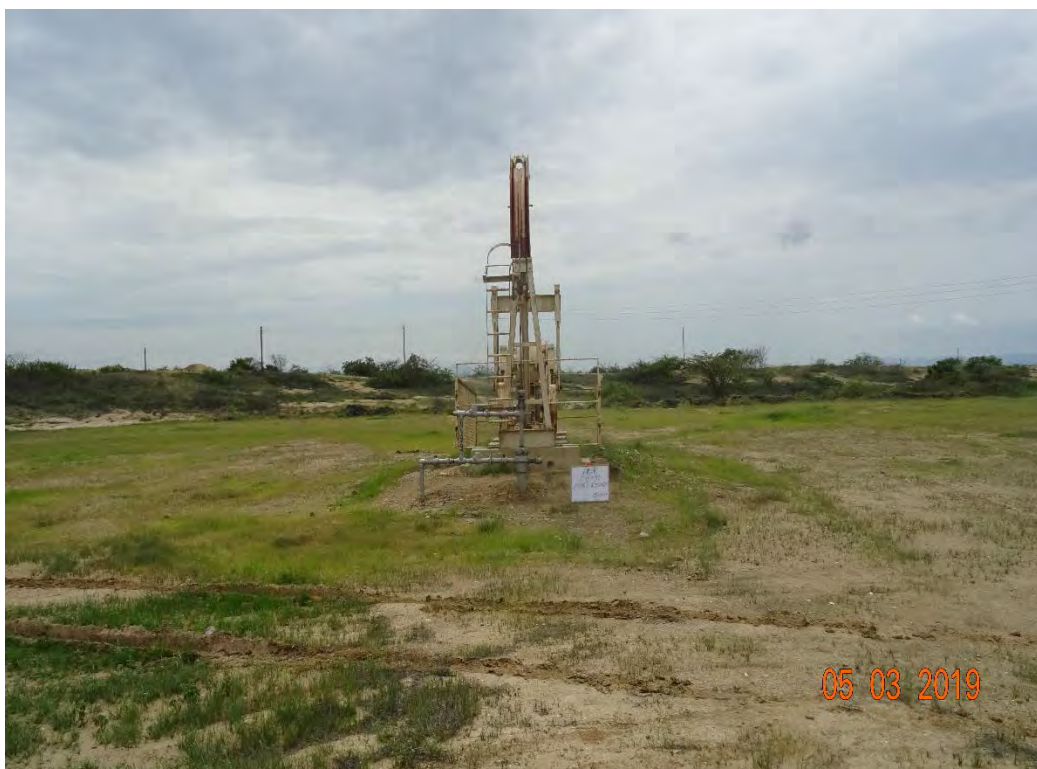
Fotografía 2. Vista panorámica de la plataforma EA8489. Sin indicio de derrame de hidrocarburos ni alteración de suelo.

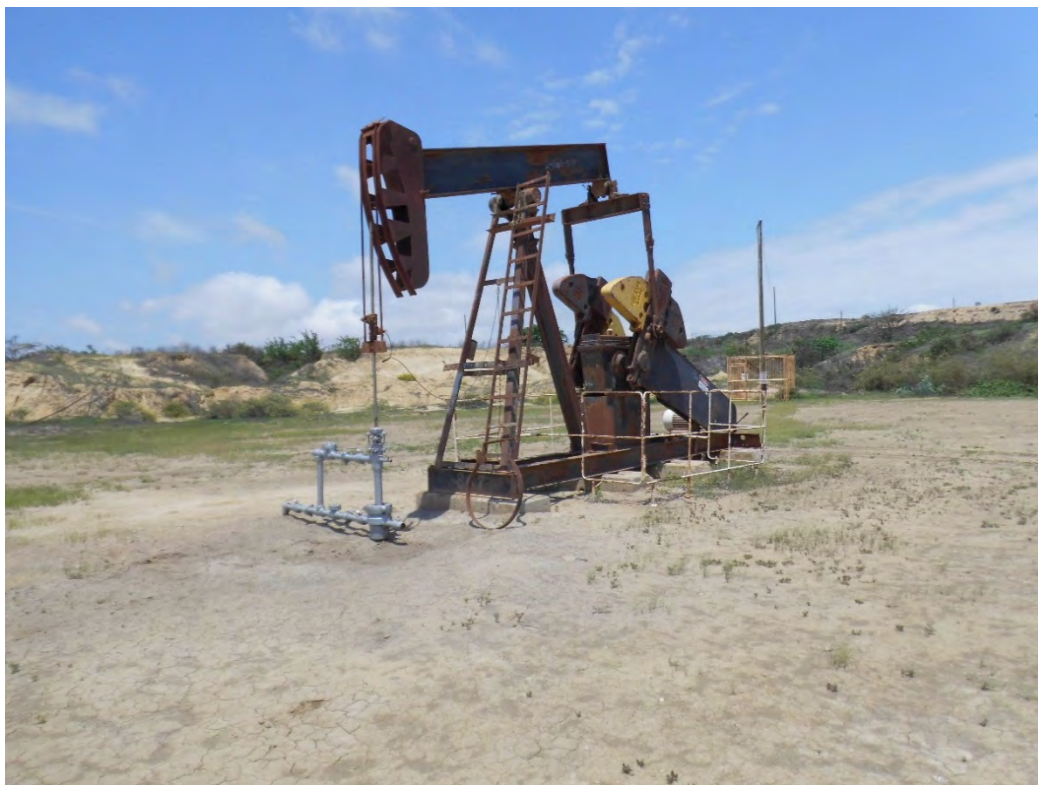
Fotografía 1. Pozo EA8493 (Coordenadas WGS84-zona 17S: 479069mE, 9530244mN), pozo productor tipo BM. Vista de cerca al pozo. Sin indicio de derrame de hidrocarburos ni alteración de suelo.

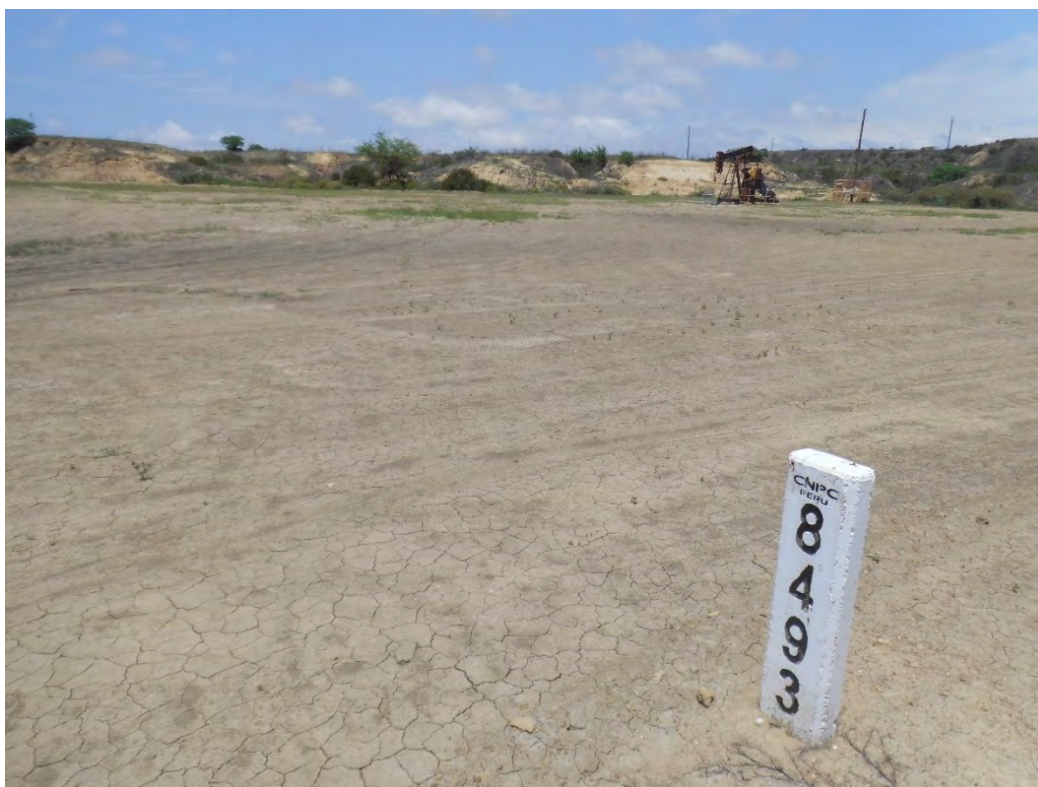
Fotografía 2. Vista panorámica de la plataforma EA8493. Sin indicio de derrame de hidrocarburos ni alteración de suelo.

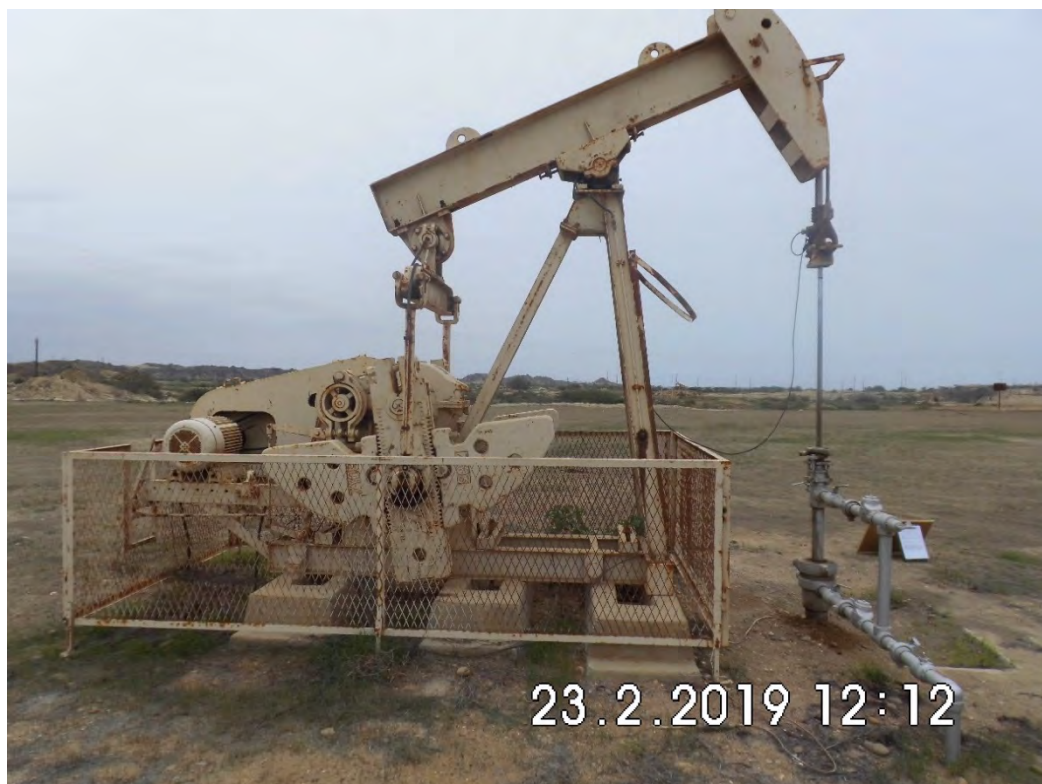
Fotografía 1. Pozo EA8496 (Coordenadas WGS84-zona 17S: 477472mE, 9527502mN), pozo productor tipo BM. Sin indicio de derrame de hidrocarburos ni alteración de suelo.

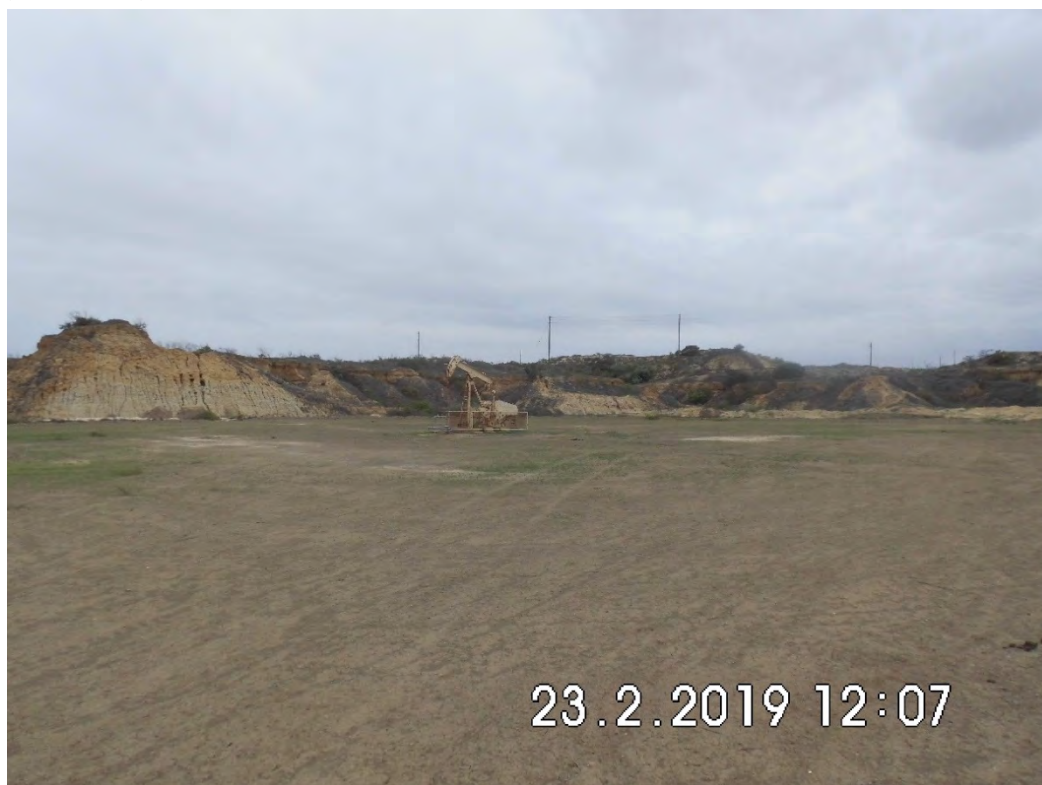
Fotografía 2. Vista panorámica de la plataforma EA8496. Sin indicio de derrame de hidrocarburos ni alteración de suelo.

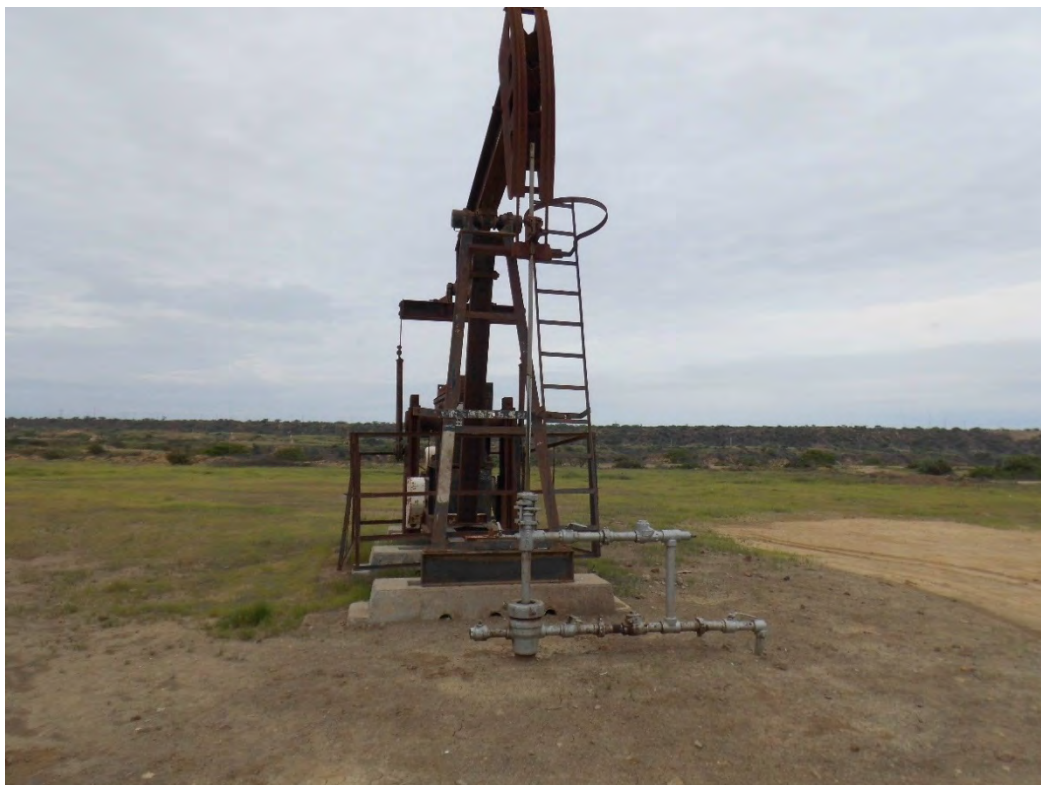
Fotografía 1. Pozo EA8508 (Coordenadas WGS84-zona 17S: 480596mE, 9531057mN), pozo productor tipo BM. Sin indicio de derrame de hidrocarburos ni alteración de suelo.

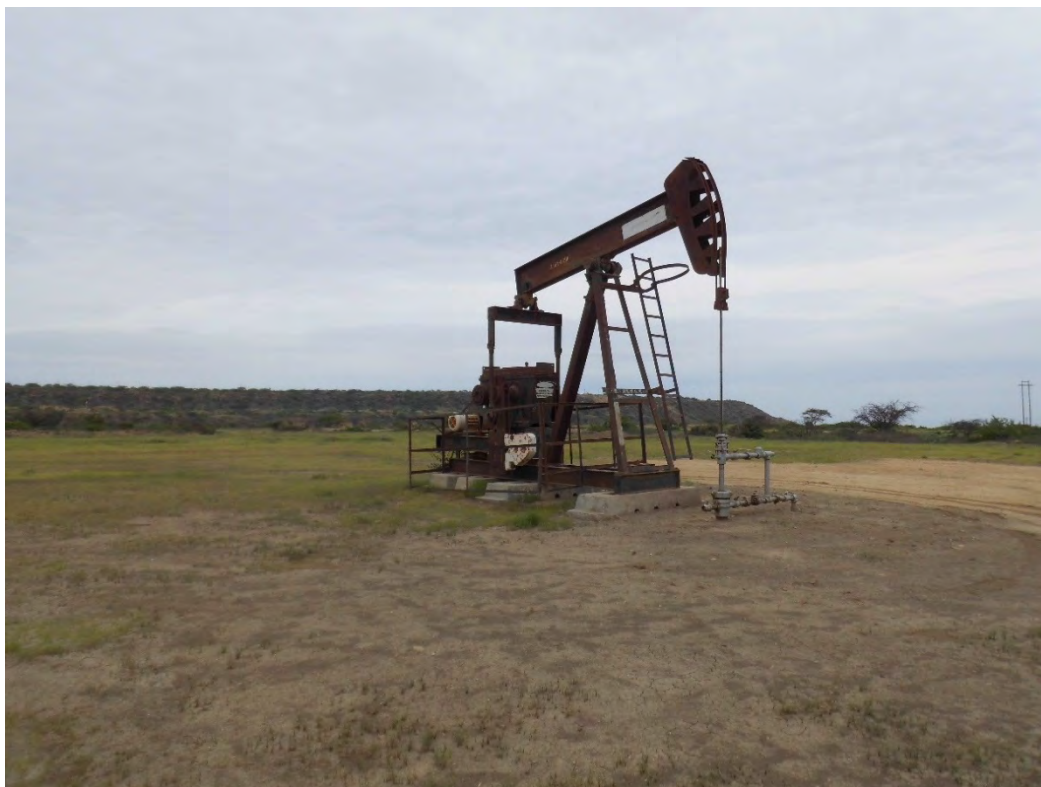
Fotografía 2. Vista panorámica de la plataforma EA8508. Sin indicio de derrame de hidrocarburos ni alteración de suelo.

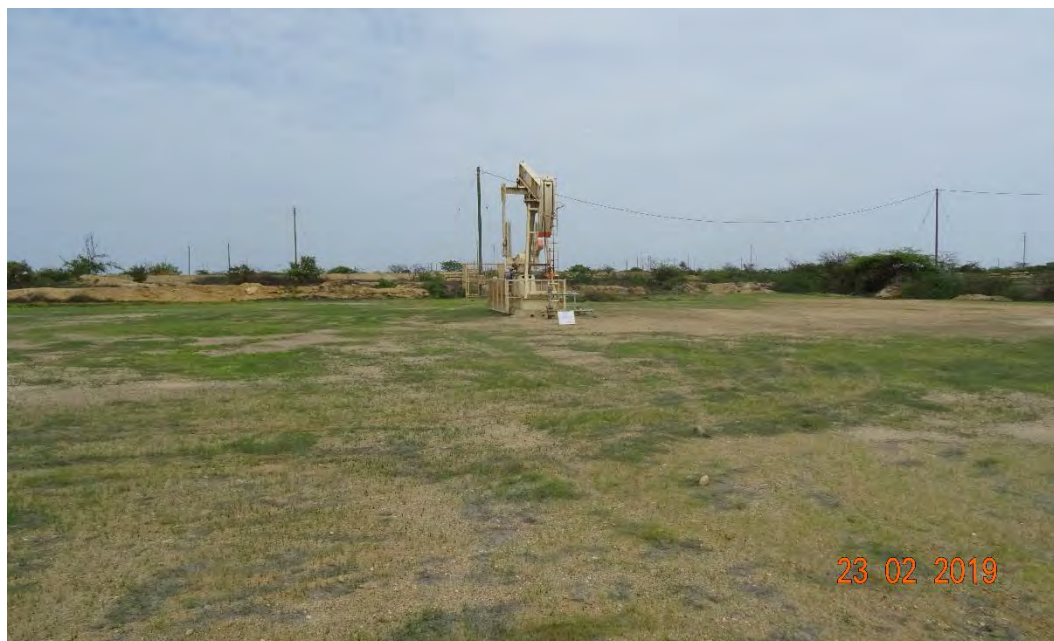
Fotografía 2. Vista panorámica de la plataforma EA8518. Sin indicio de derrame de hidrocarburos ni alteración de suelo.

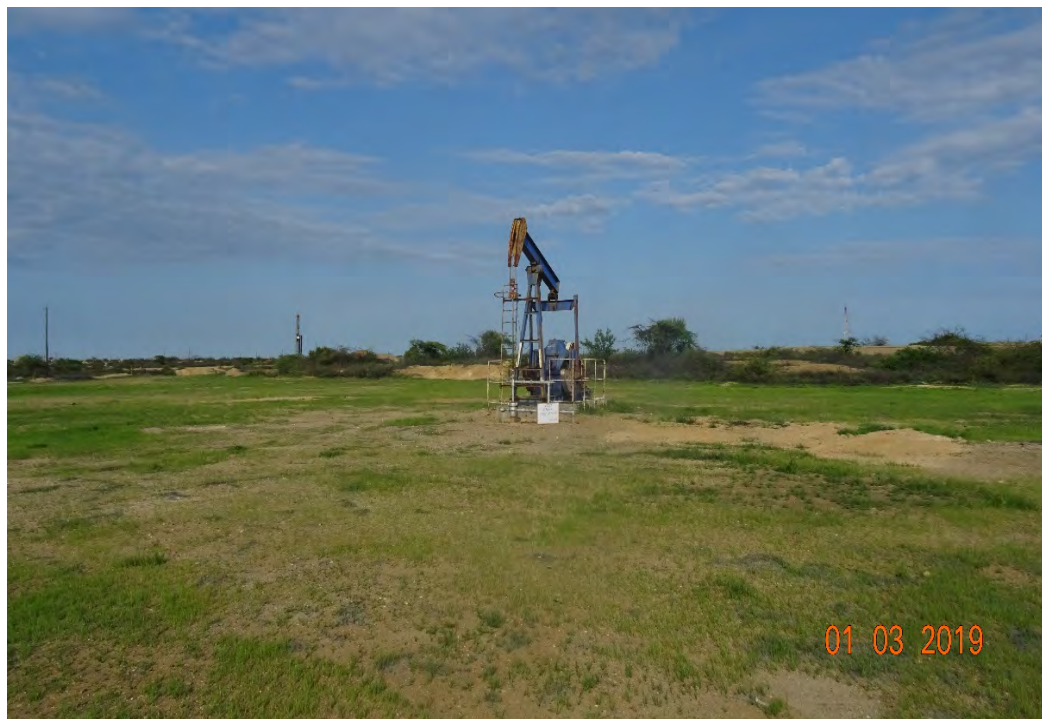
Fotografía 2. Vista panorámica de la plataforma EA8521. Sin indicio de derrame de hidrocarburos ni alteración de suelo.

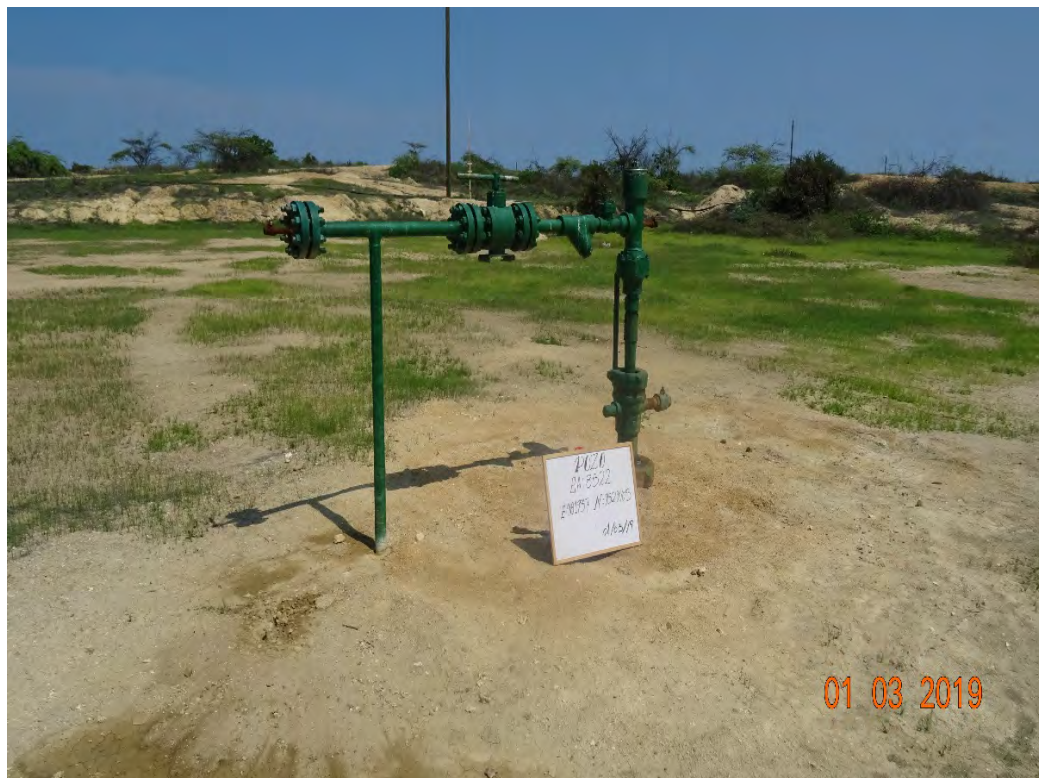
Fotografía 1. Pozo EA8522 (Coordenadas WGS84-zona 17S: 481937mE, 9529405mN), pozo inyector. Sin indicio de derrame de hidrocarburos ni alteración de suelo.

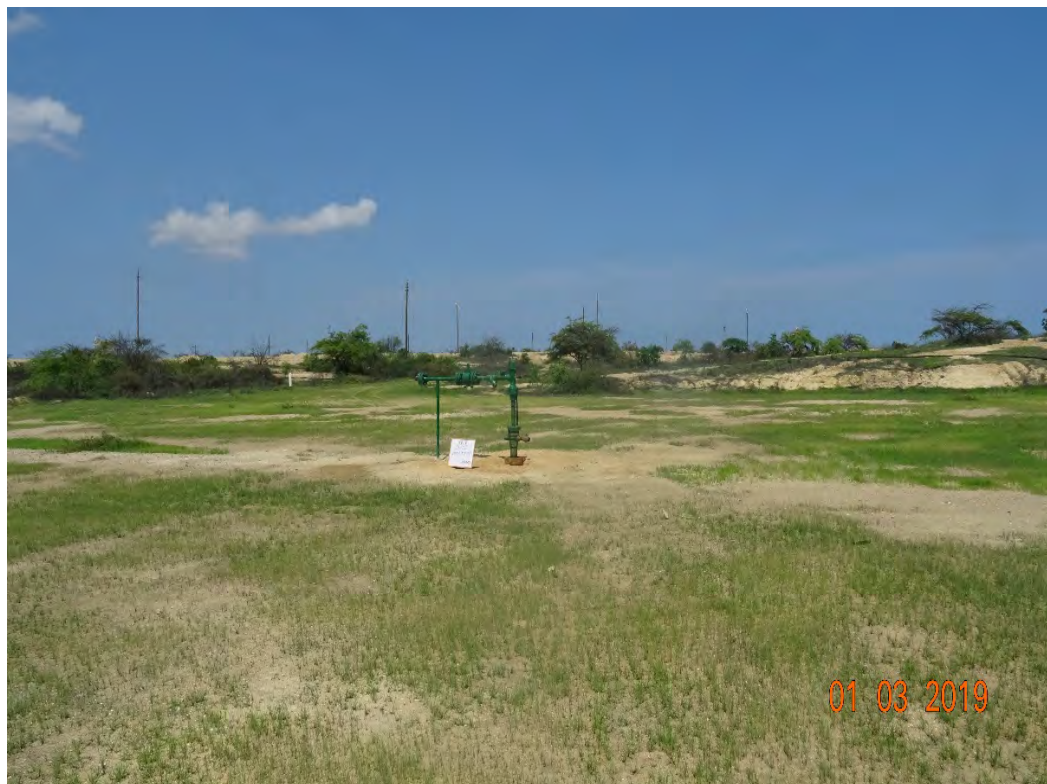
Fotografía 2. Vista panorámica de la plataforma EA8522. Sin indicio de derrame de hidrocarburos ni alteración de suelo.

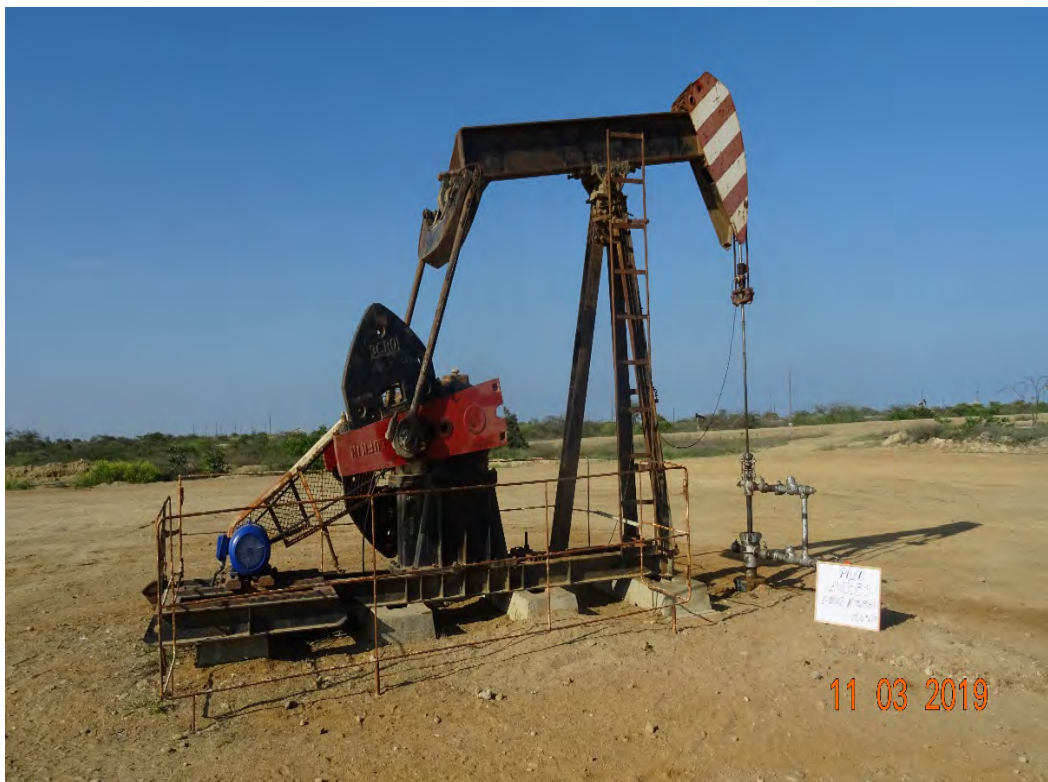
Fotografía 1. Pozo EA8533 (Coordenadas WGS84-zona 17S: 481002mE, 9529567mN), pozo productor tipo BM. Sin indicio de derrame de hidrocarburos ni alteración de suelo.

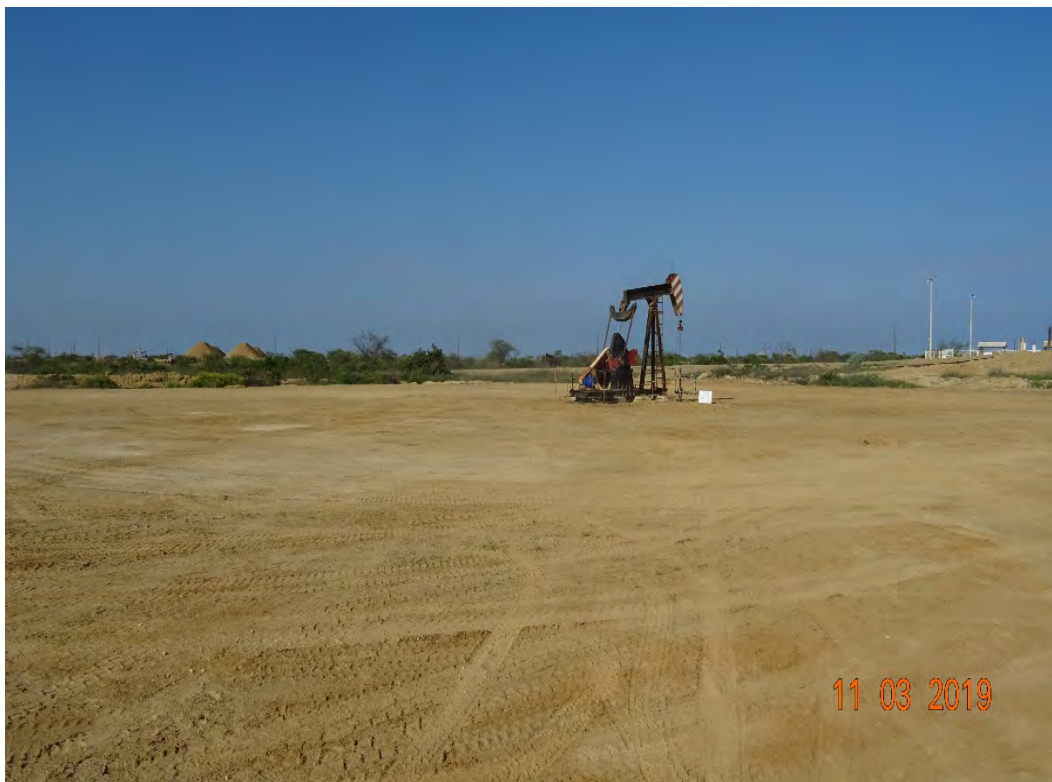
Fotografía 2. Vista panorámica de la plataforma EA8533. Sin indicio de derrame de hidrocarburos ni alteración de suelo.

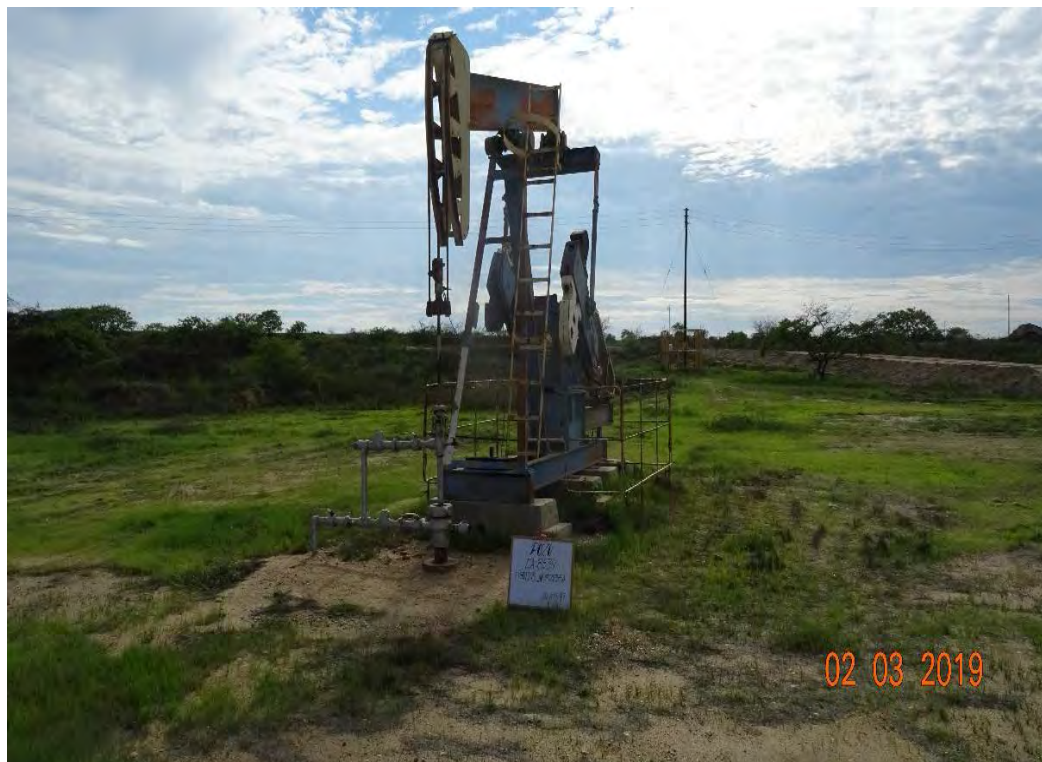
Fotografía 1. Pozo EA8534 (Coordenadas WGS84-zona 17S: 481205mE, 9529350mN), pozo productor tipo BM. Sin indicio de derrame de hidrocarburos ni alteración de suelo.

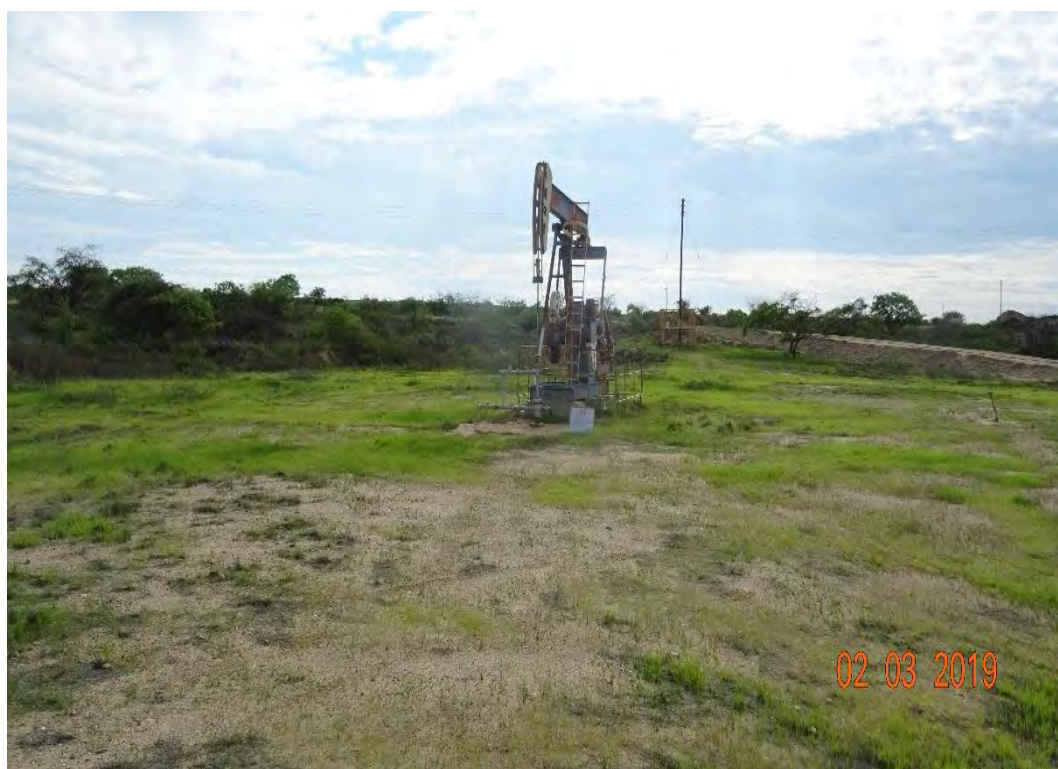
Fotografía 2. Vista panorámica de la plataforma EA8534. Sin indicio de derrame de hidrocarburos ni alteración de suelo.

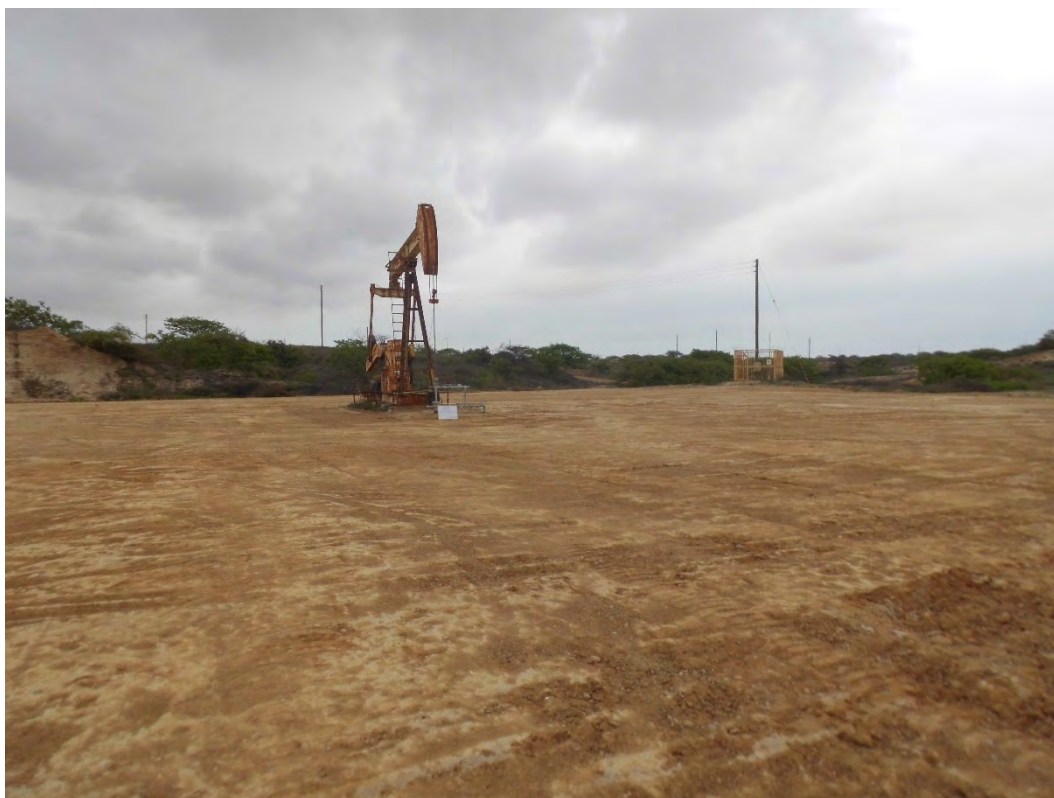
Fotografía 2. Vista panorámica de la plataforma EA8537. Sin indicio de derrame de hidrocarburos ni alteración de suelo.

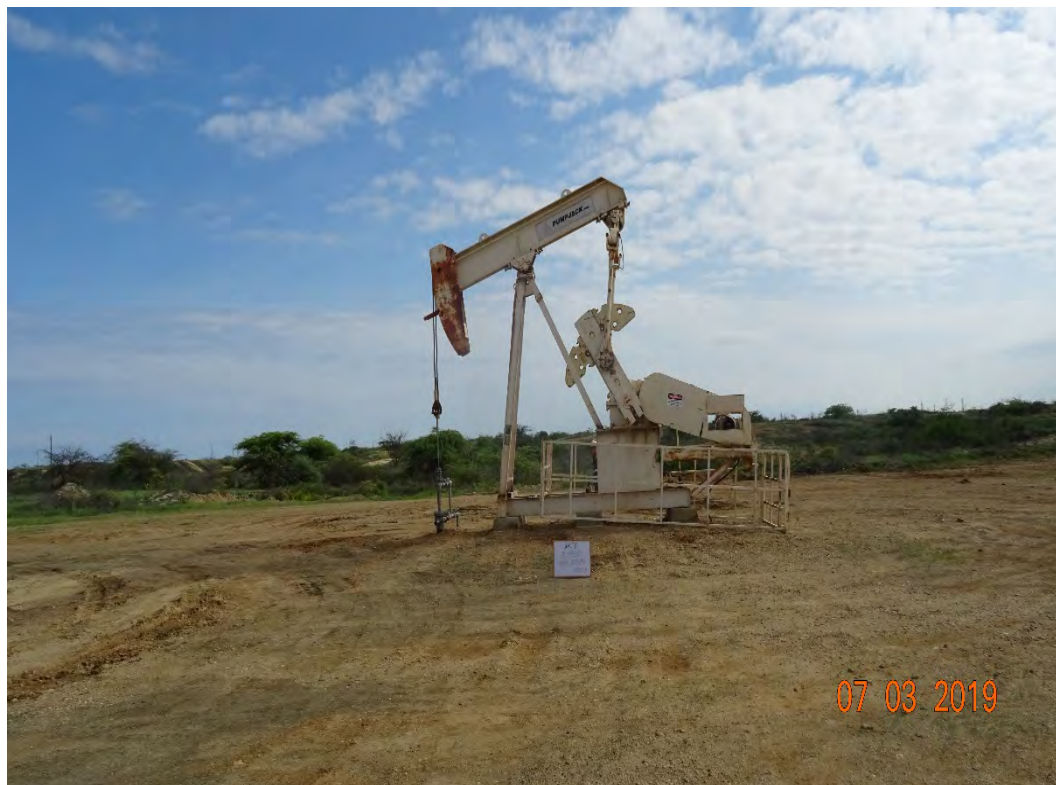
Fotografía 1. Pozo EA8544 (Coordenadas WGS84-zona 17S: 481870mE, 9529971mN), pozo productor tipo BM. Sin indicio de derrame de hidrocarburos ni alteración de suelo.

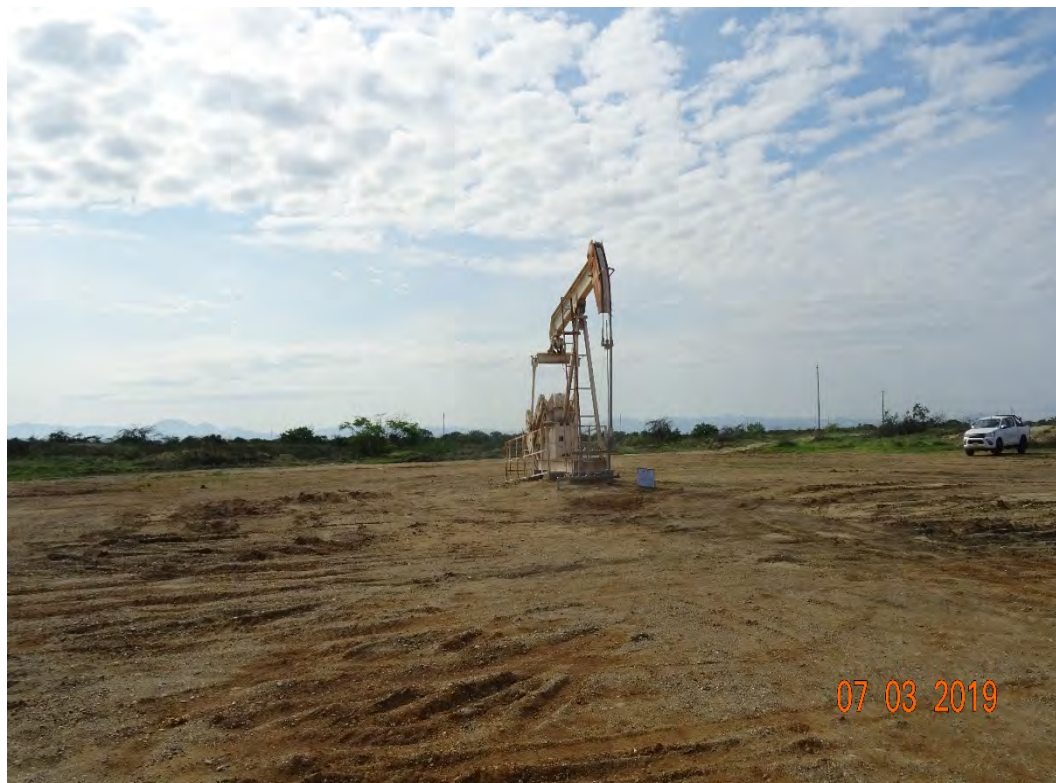
Fotografía 2. Vista panorámica de la plataforma EA8544. Sin indicio de derrame de hidrocarburos ni alteración de suelo.

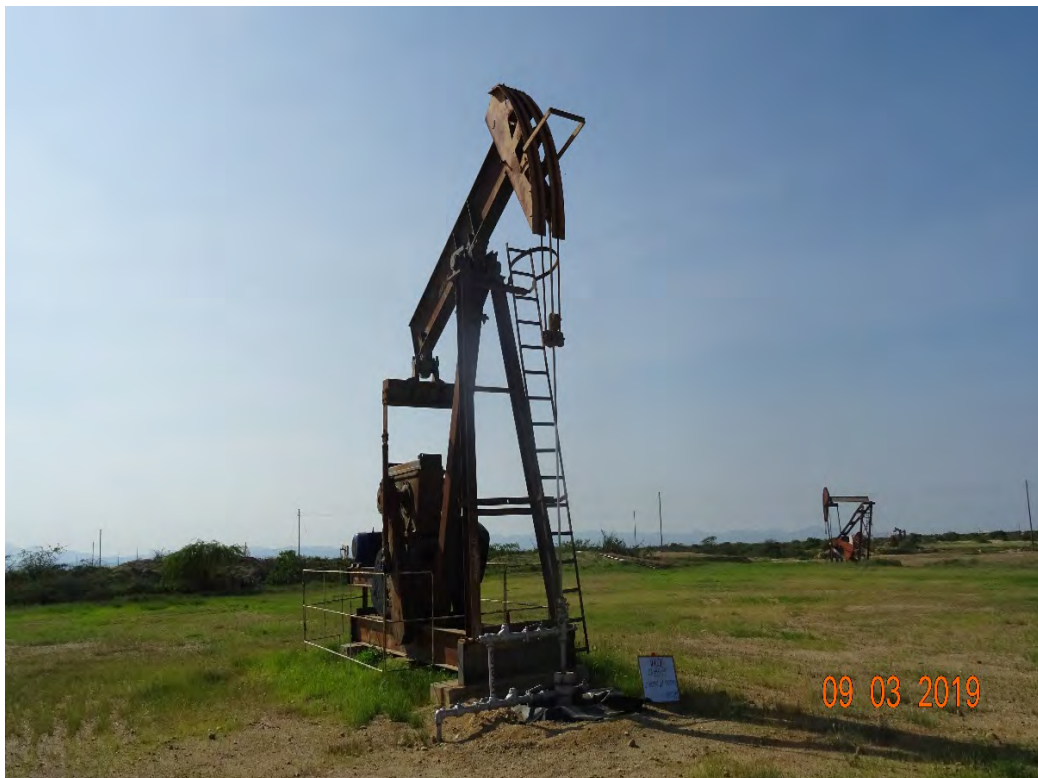
Fotografía 1. Pozo EA8559 (Coordenadas WGS84-zona 17S: 482518mE, 9530370mN), pozo productor tipo BM. Vista de cerca al pozo. Sin indicio de derrame de hidrocarburos ni alteración de suelo.

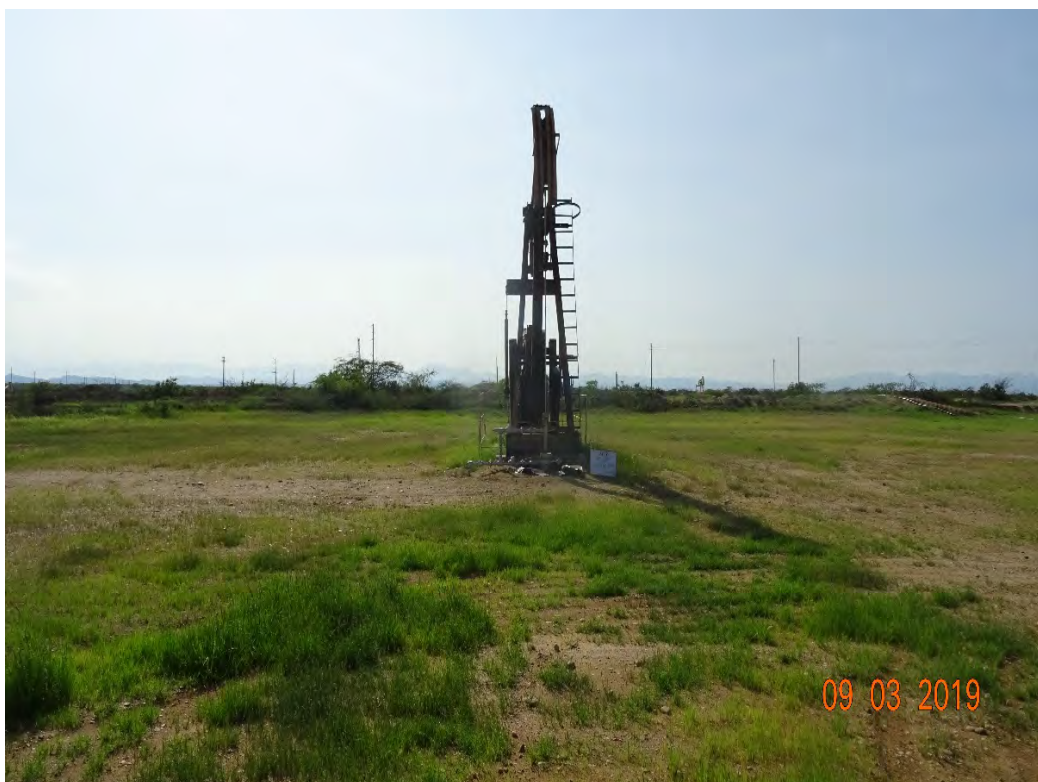
Fotografía 2. Vista panorámica de la plataforma EA8559. Sin indicio de derrame de hidrocarburos ni alteración de suelo.

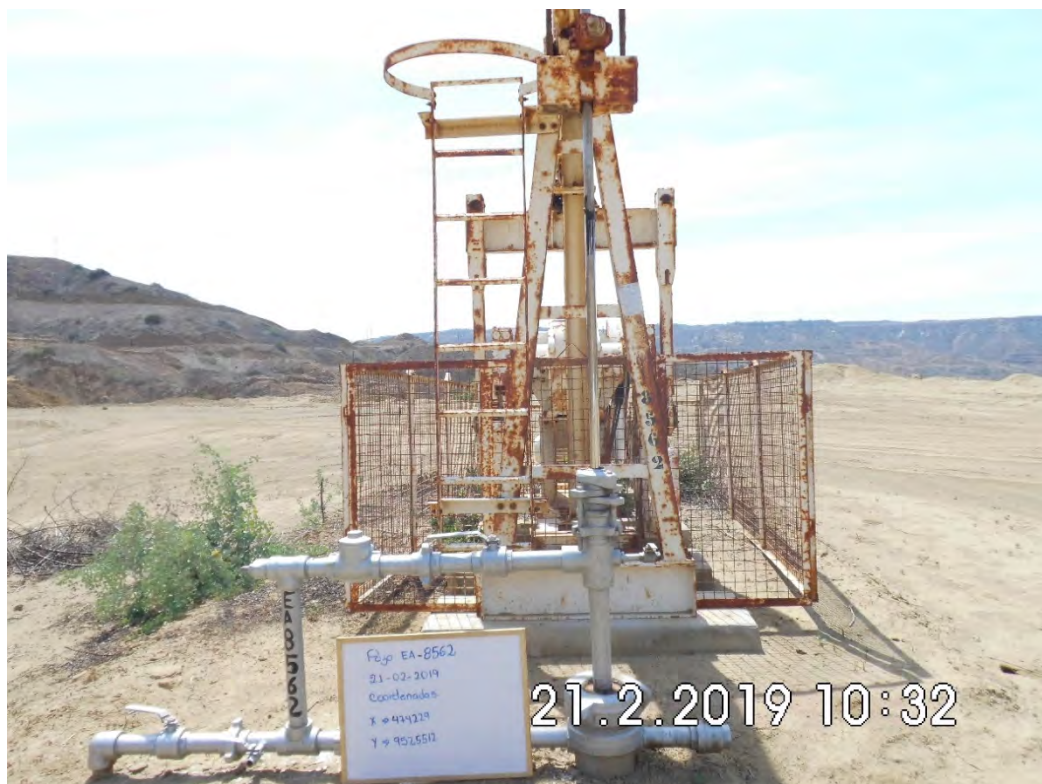
Fotografía 1. Pozo EA8562 (Coordenadas WGS84-zona 17S: 474229mE, 9525512mN), pozo productor tipo BM. Sin indicio de derrame de hidrocarburos ni alteración de suelo.

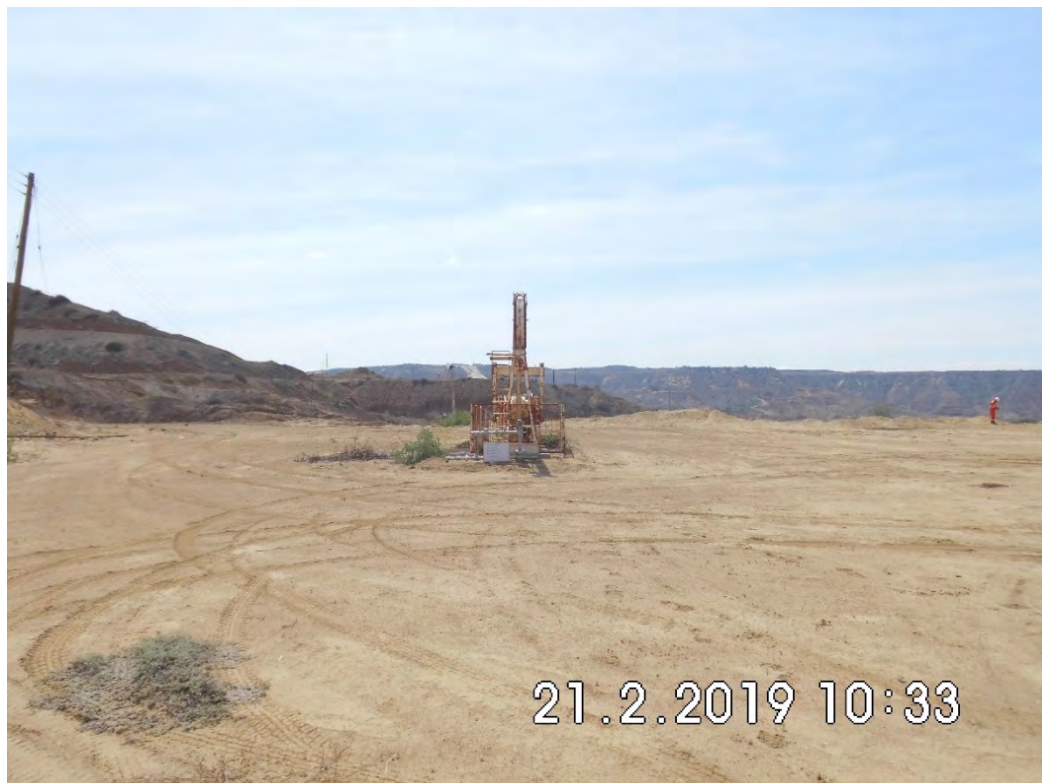
Fotografía 2. Vista panorámica de la plataforma EA8562. Sin indicio de derrame de hidrocarburos ni alteración de suelo.

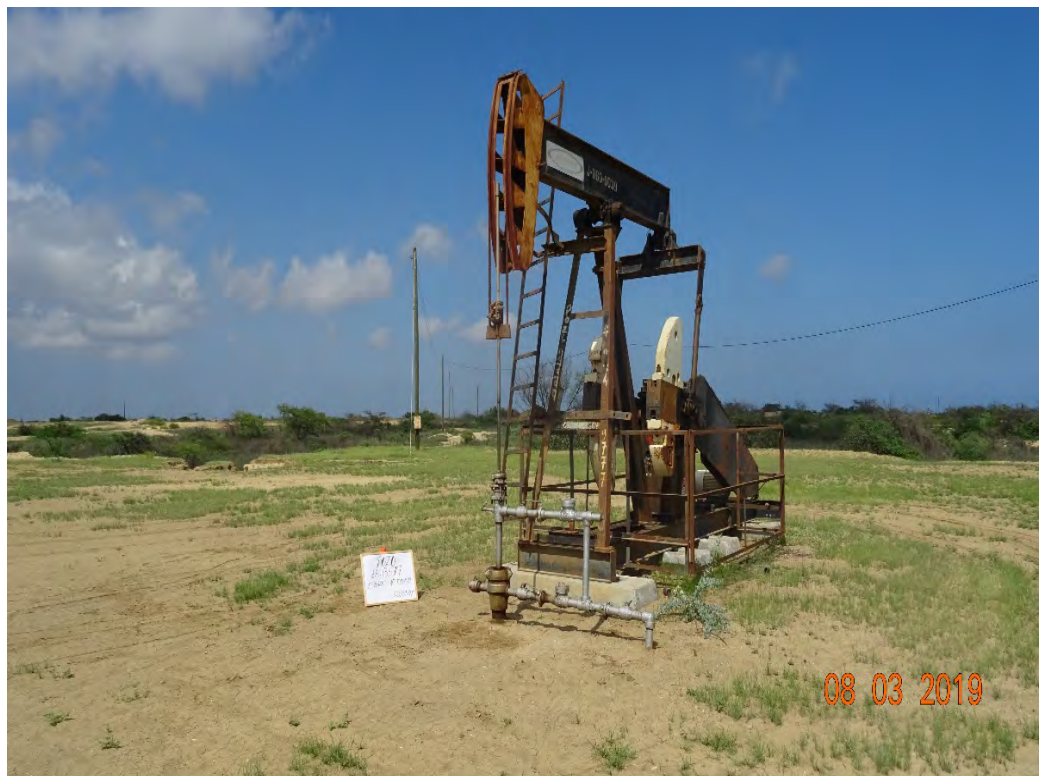
Fotografía 1. Pozo EA8579 (Coordenadas WGS84-zona 17S: 482004mE, 9530544mN), pozo productor tipo BM. Sin indicio de derrame de hidrocarburos ni alteración de suelo.
