ANEXO 8.3

FOTOS VISITA TÉCNICA

Anexo 8.3

Reseña Fotográfica

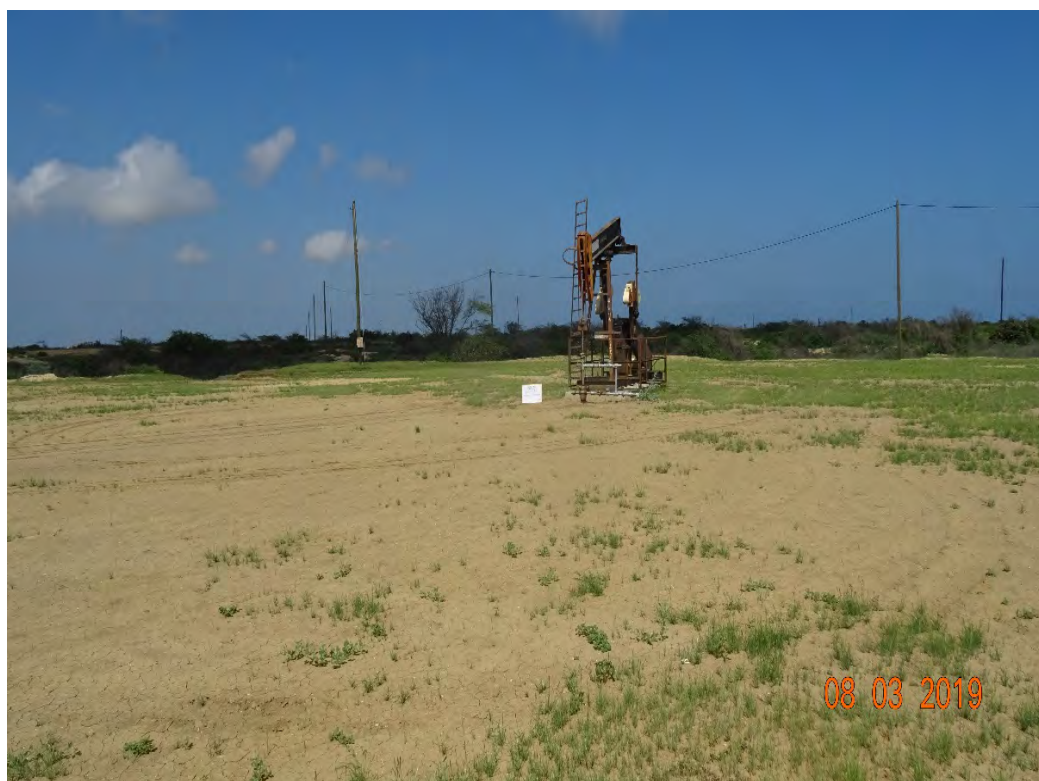
Fotografía 2. Vista panorámica de la plataforma EA8579. Sin indicio de derrame de hidrocarburos ni alteración de suelo.

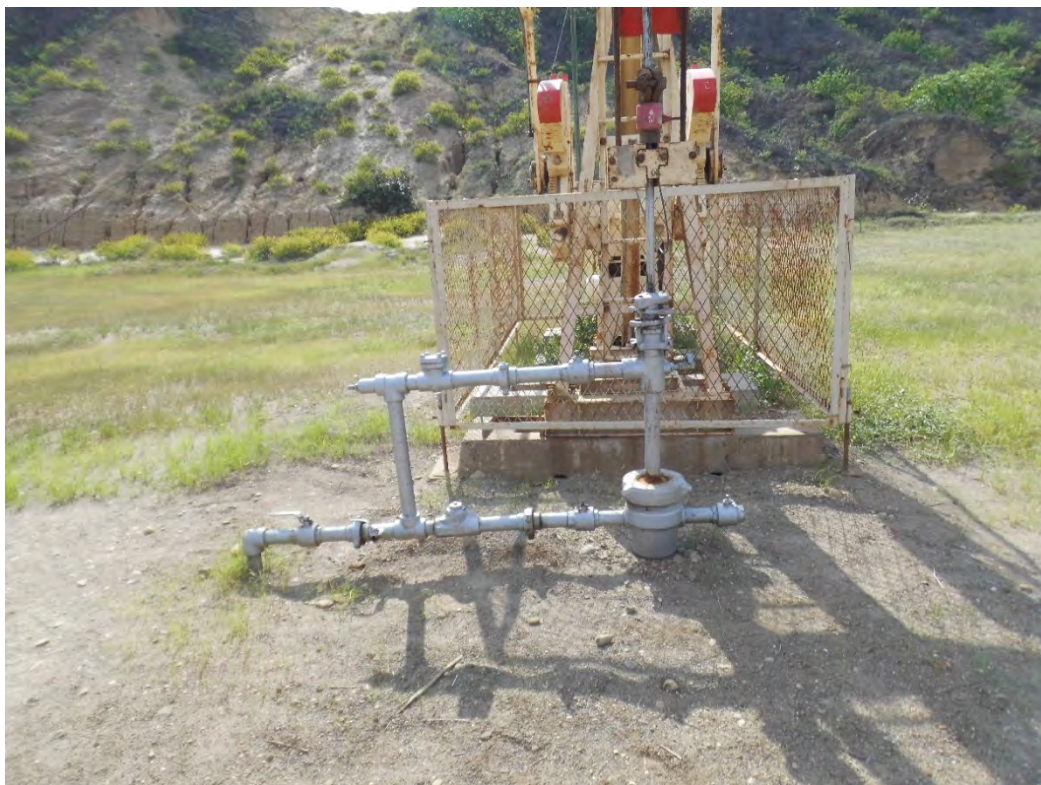
Fotografía 1. Pozo EA8586 (Coordenadas WGS84-zona 17S: 479061mE, 9529912mN), pozo productor tipo BM. Sin indicio de derrame de hidrocarburos ni alteración de suelo.

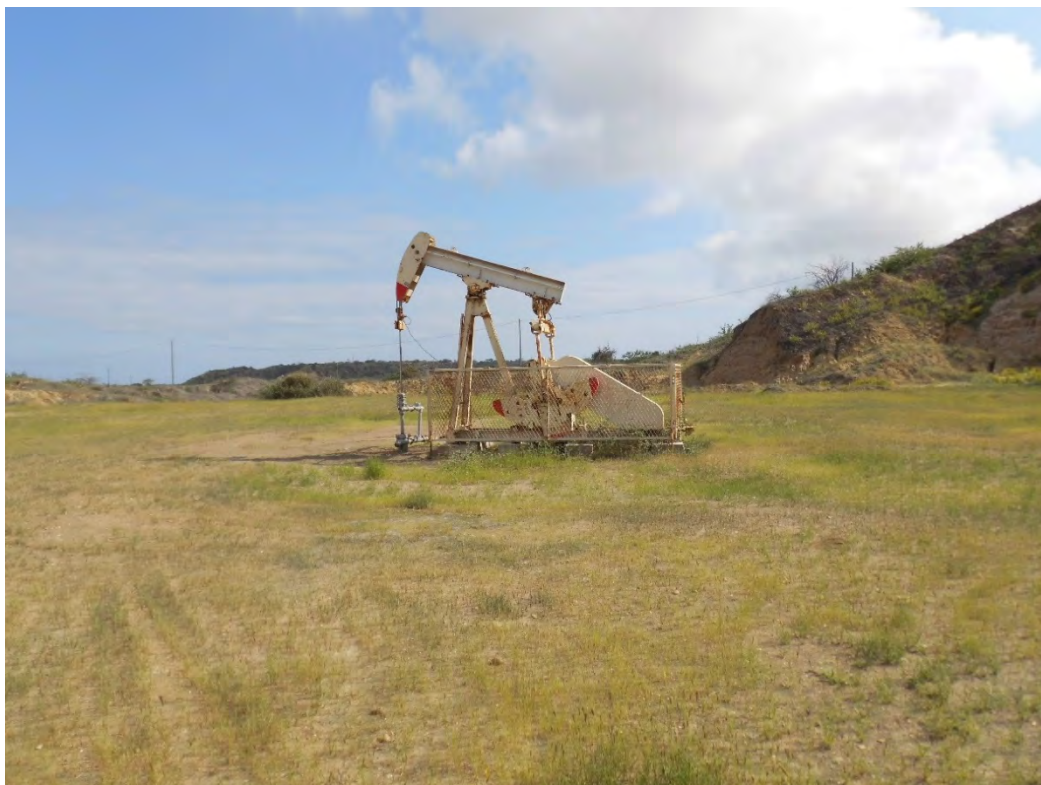
Fotografía 2. Vista panorámica de la plataforma EA8586. Sin indicio de derrame de hidrocarburos ni alteración de suelo.

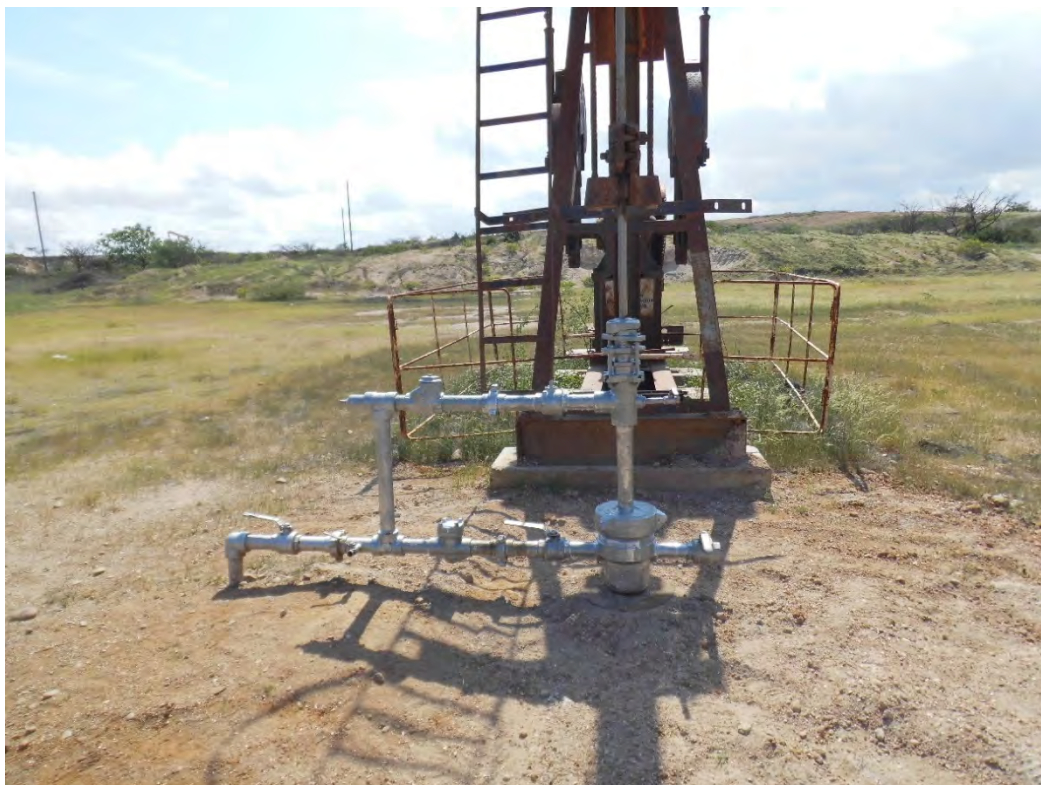
Fotografía 1. Pozo EA8587 (Coordenadas WGS84-zona 17S: 478857mE, 9529564mN), pozo productor tipo BM. Sin indicio de derrame de hidrocarburos ni alteración de suelo.

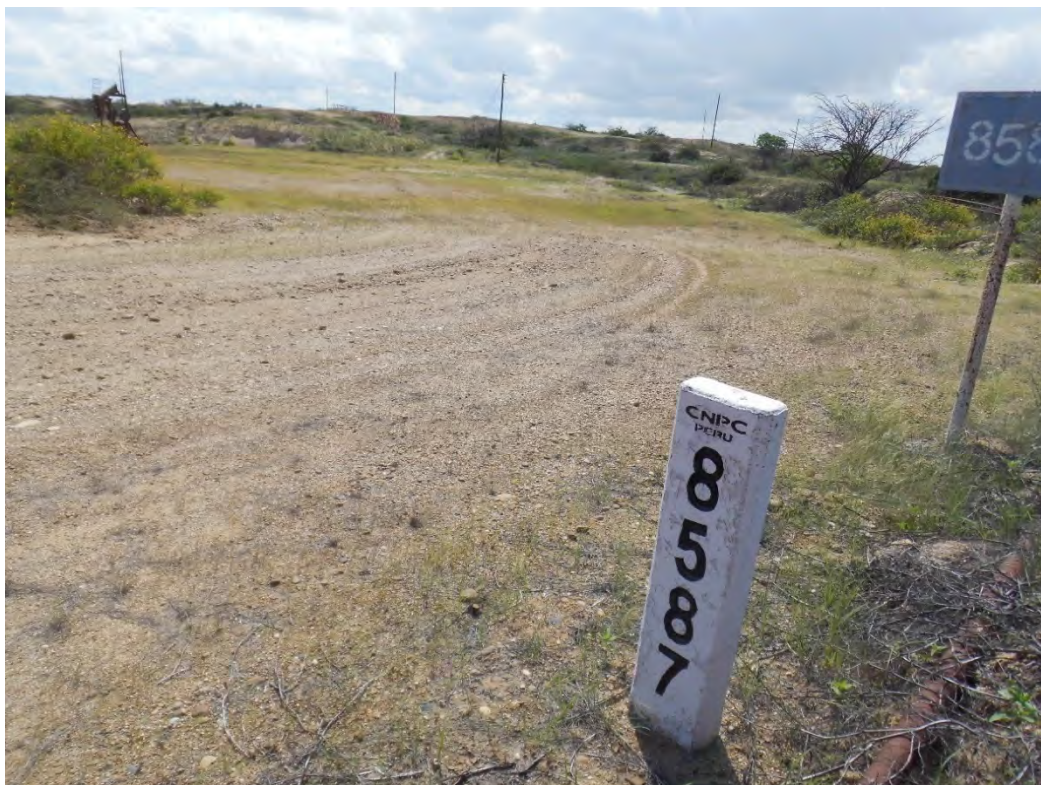
Fotografía 2. Vista panorámica de la plataforma EA8587. Sin indicio de derrame de hidrocarburos ni alteración de suelo.

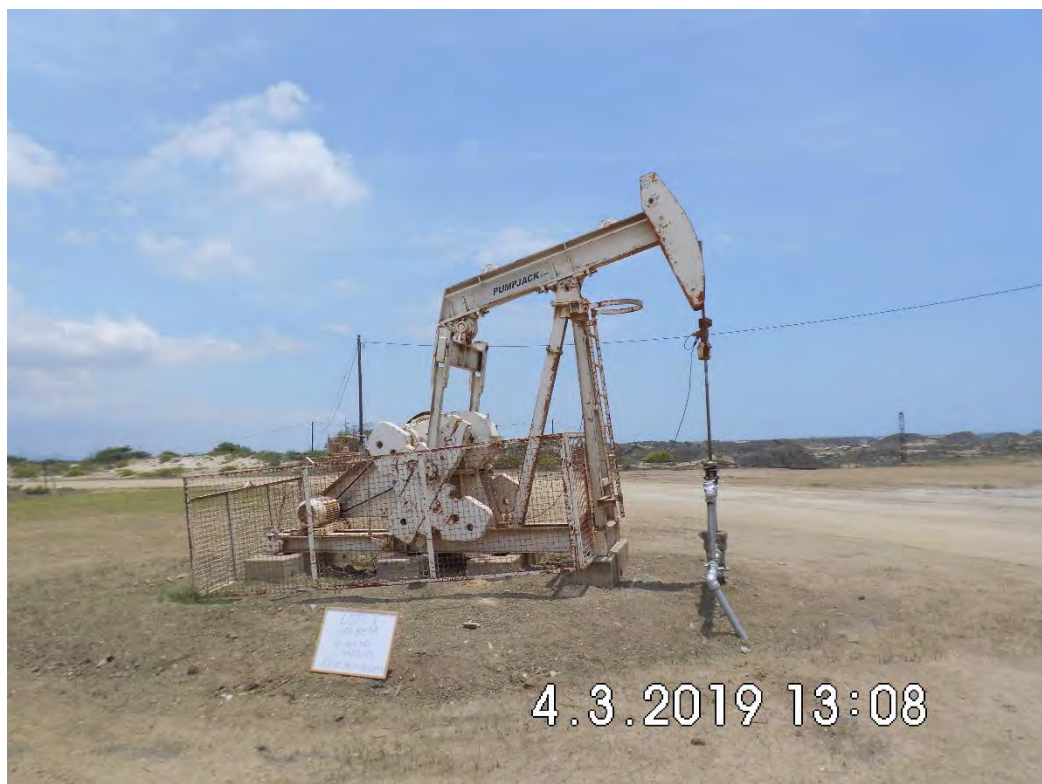
Fotografía 1. Pozo EA8599 (Coordenadas WGS84-zona 17S: 477967mE, 9527203mN), pozo productor tipo BM. Sin indicio de derrame de hidrocarburos ni alteración de suelo.

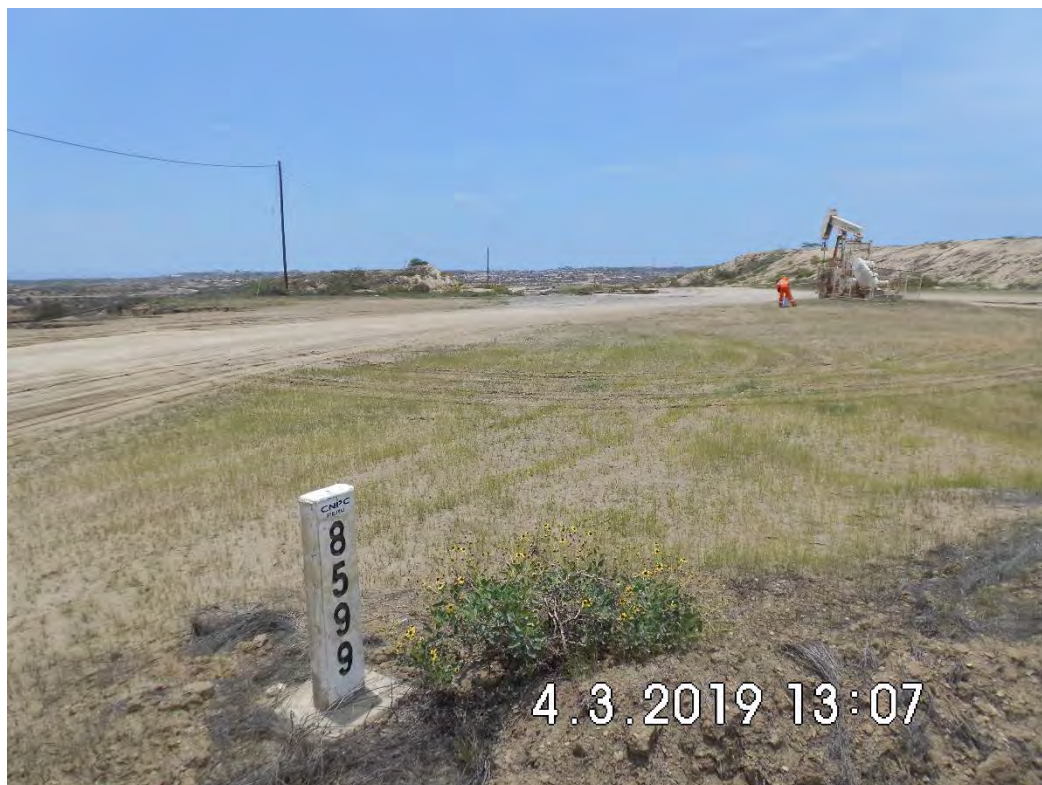
Fotografía 2. Vista panorámica de la plataforma EA8599. Sin indicio de derrame de hidrocarburos ni alteración de suelo.

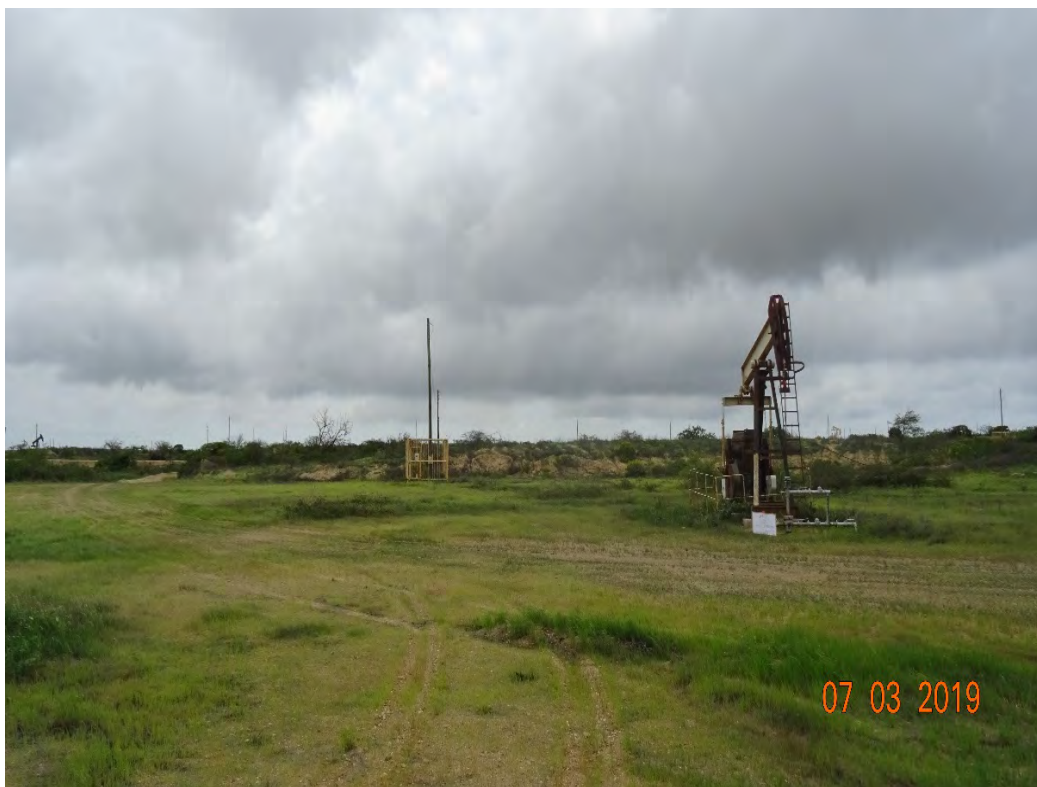
Fotografía 2. Vista panorámica de la plataforma EA8617. Sin indicio de derrame de hidrocarburos ni alteración de suelo.

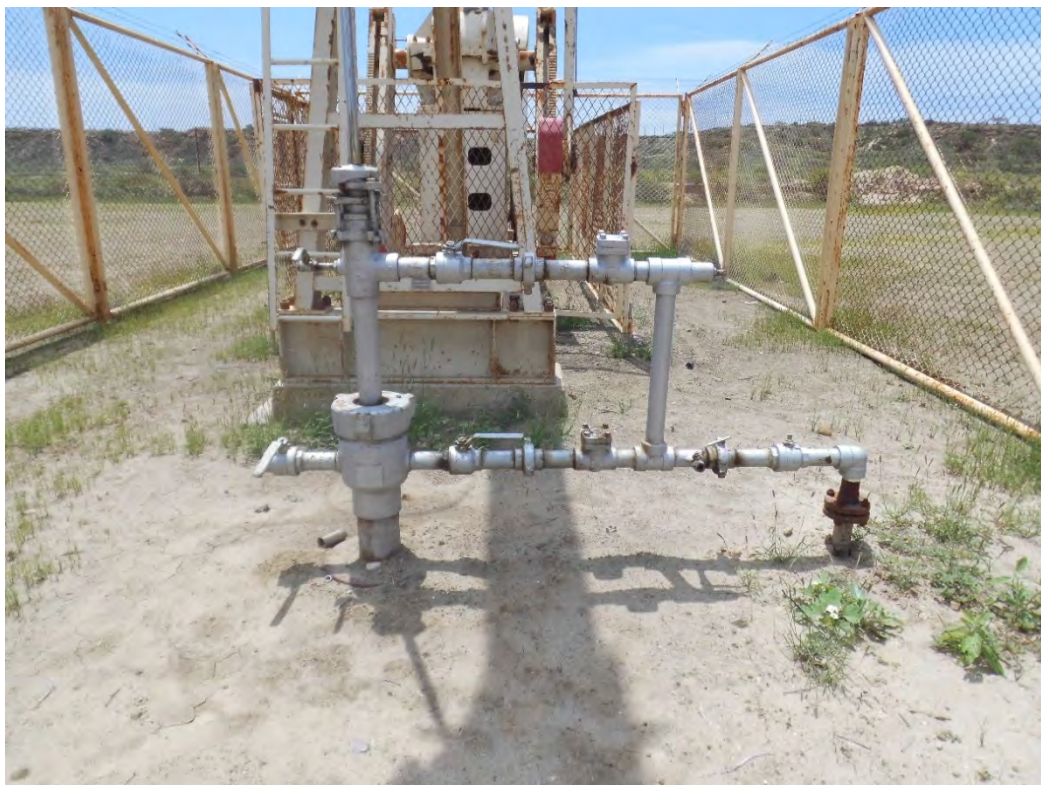
Fotografía 1. Pozo EA8632D (Coordenadas WGS84-zona 17S: 476827mE, 9529316mN), pozo productor tipo BM. Sin indicio de derrame de hidrocarburos ni alteración de suelo.

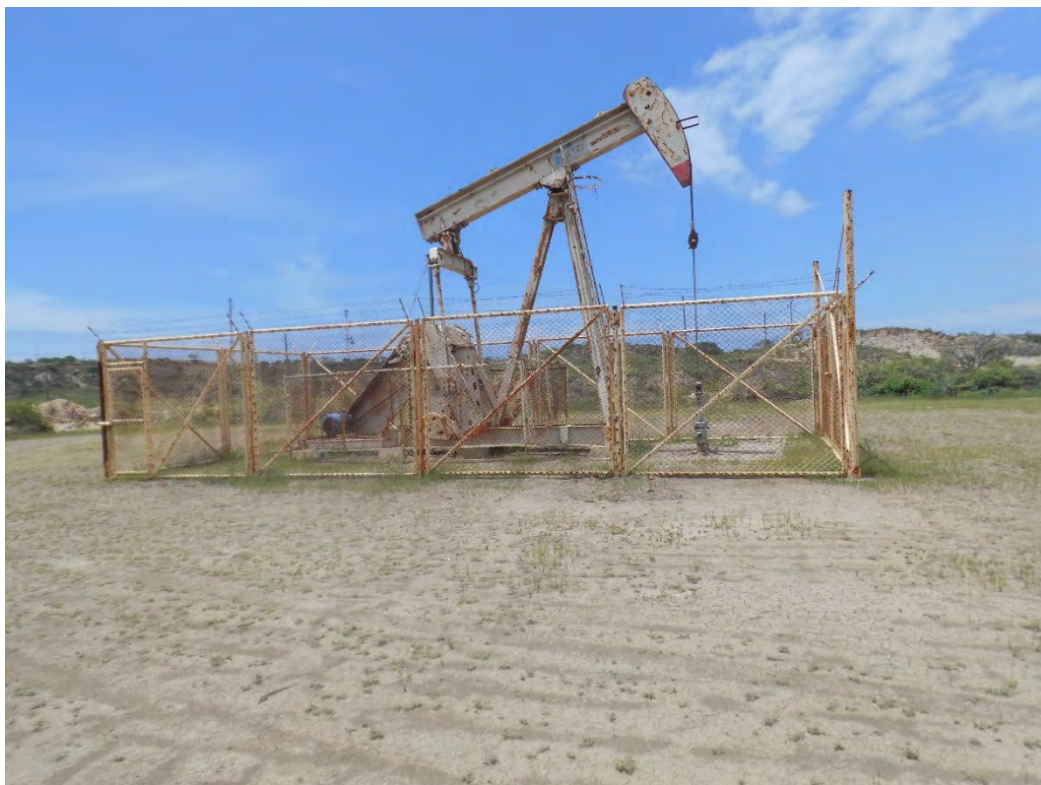
Fotografía 2. Vista panorámica de la plataforma EA8632D. Sin indicio de derrame de hidrocarburos ni alteración de suelo.

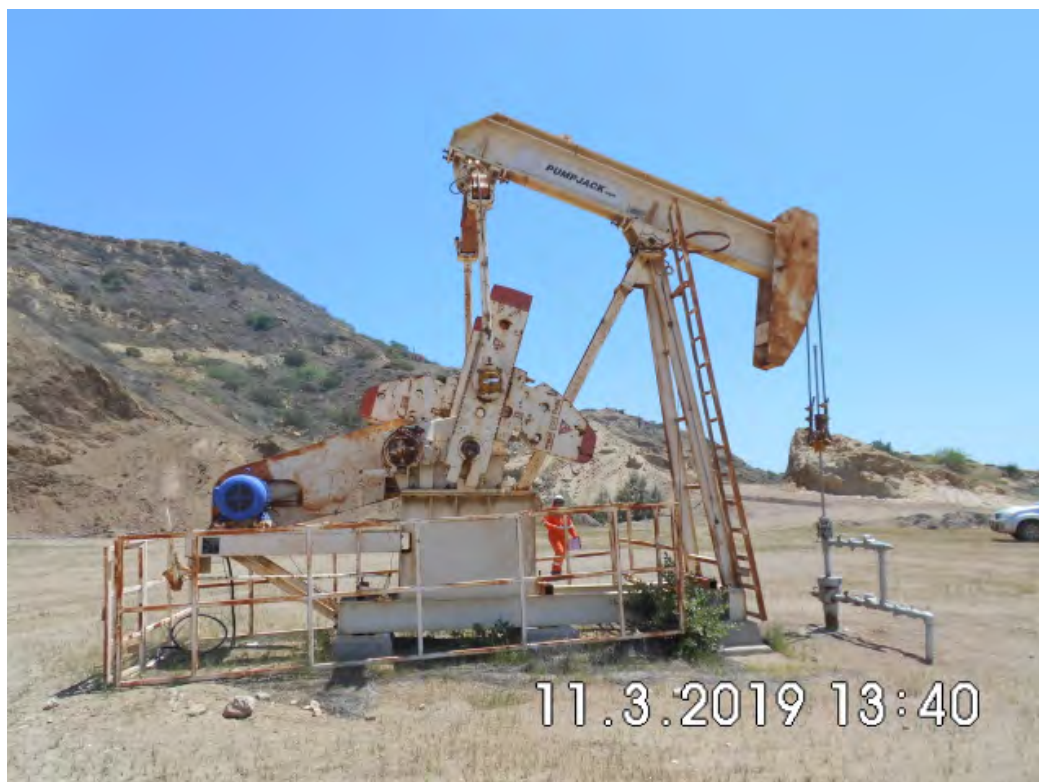
Fotografía 1. Pozo EA8643 (Coordenadas WGS84-zona 17S: 474083mE, 9527220mN), pozo productor tipo BM. Vista de cerca al pozo. Sin indicio de derrame de hidrocarburos ni alteración de suelo.

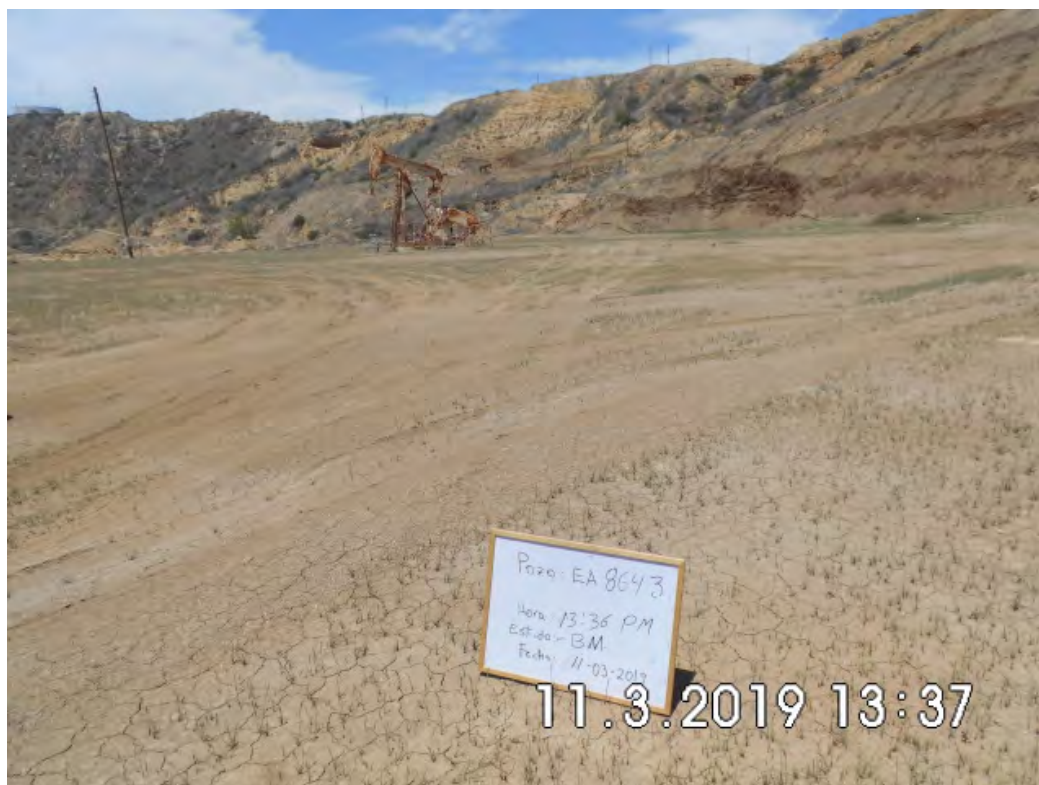
Fotografía 2. Vista panorámica de la plataforma EA8643. Sin indicio de derrame de hidrocarburos ni alteración de suelo.

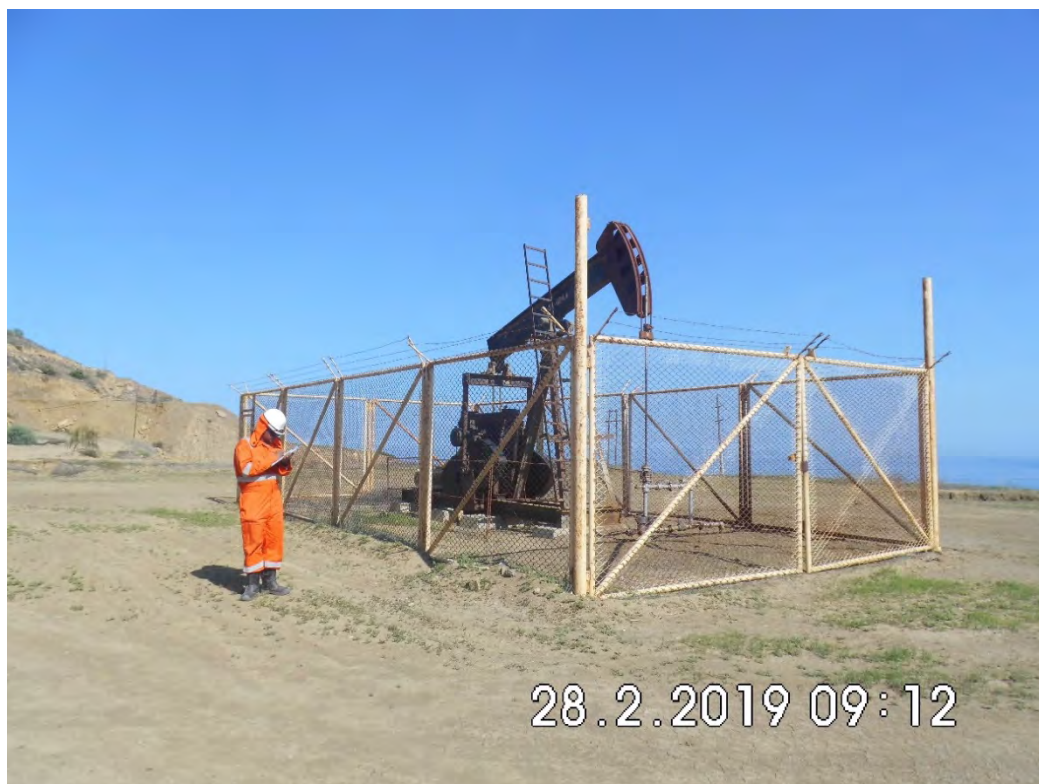
Fotografía 1. Pozo EA8646 (Coordenadas WGS84-zona 17S: 475032mE, 9528841mN), pozo productor tipo BM. Vista de cerca al pozo. Sin indicio de derrame de hidrocarburos ni alteración de suelo.

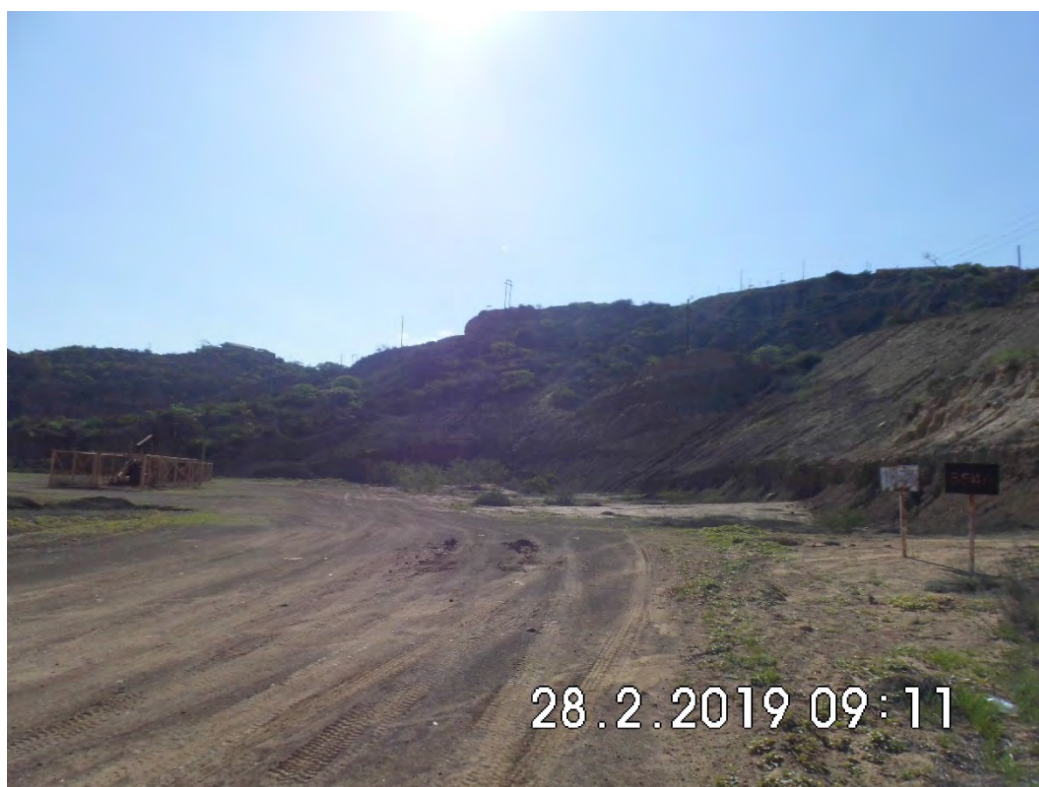
Fotografía 2. Vista panorámica de la plataforma EA8646. Sin indicio de derrame de hidrocarburos ni alteración de suelo.

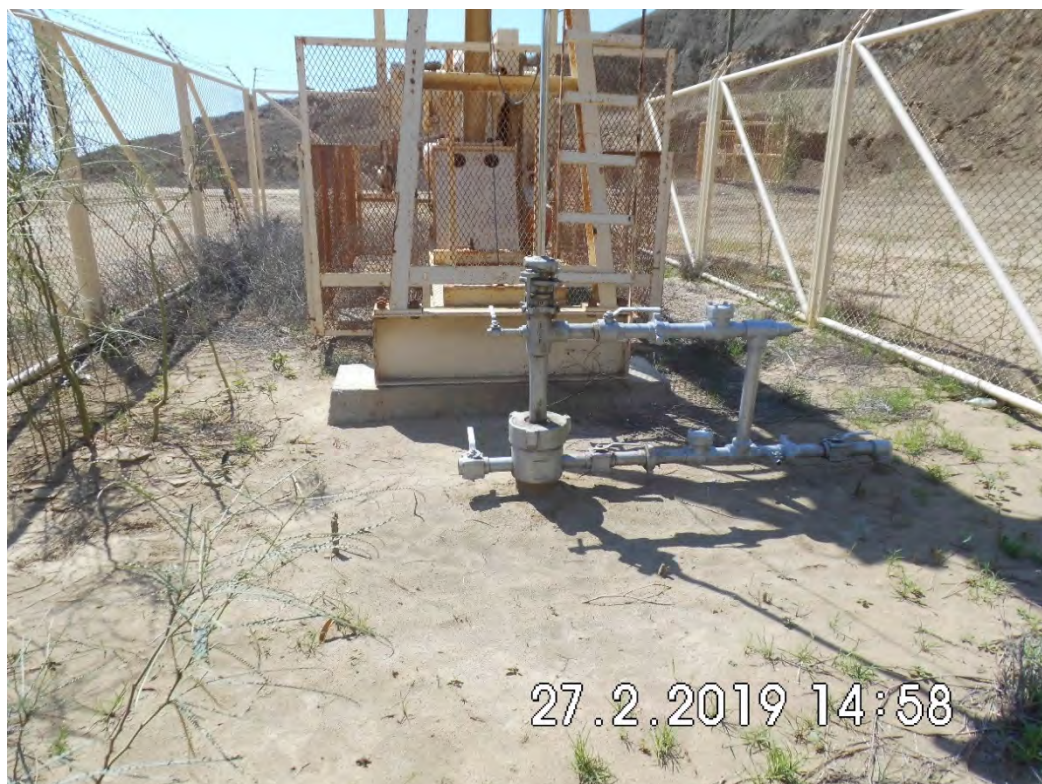
Fotografía 1. Pozo EA8666D (Coordenadas WGS84-zona 17S: 474359mE, 9528571mN), pozo productor tipo BM. Sin indicio de derrame de hidrocarburos ni alteración de suelo.

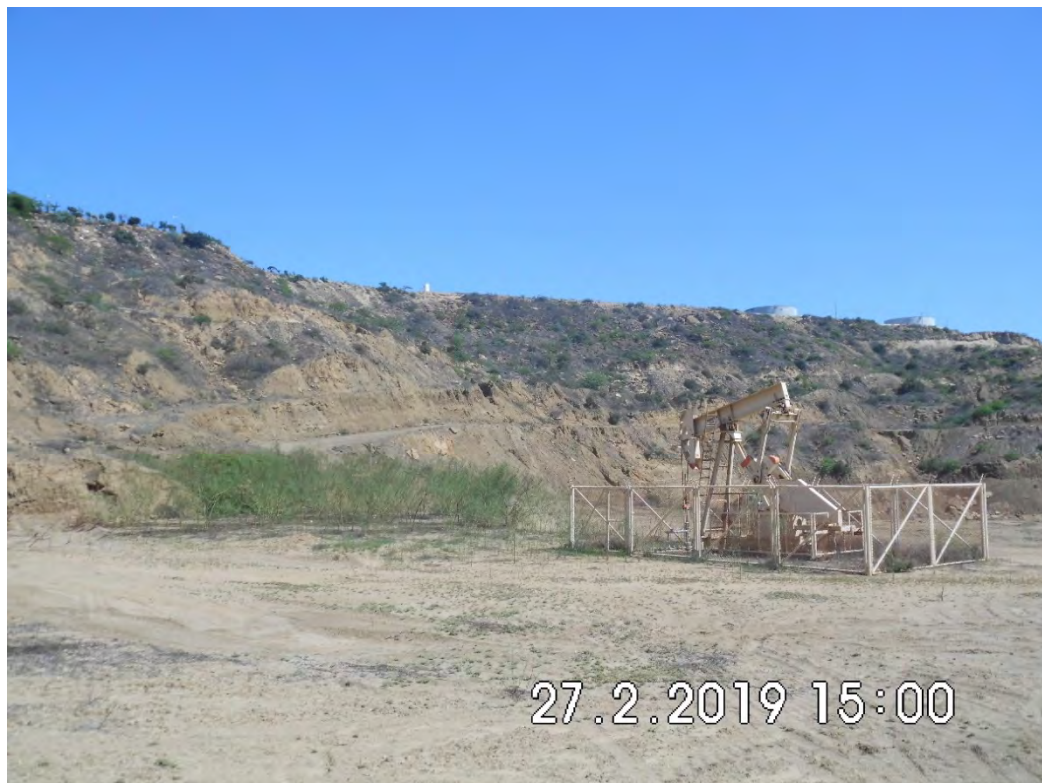
Fotografía 2. Vista panorámica de la plataforma EA8666D. Sin indicio de derrame de hidrocarburos ni alteración de suelo.

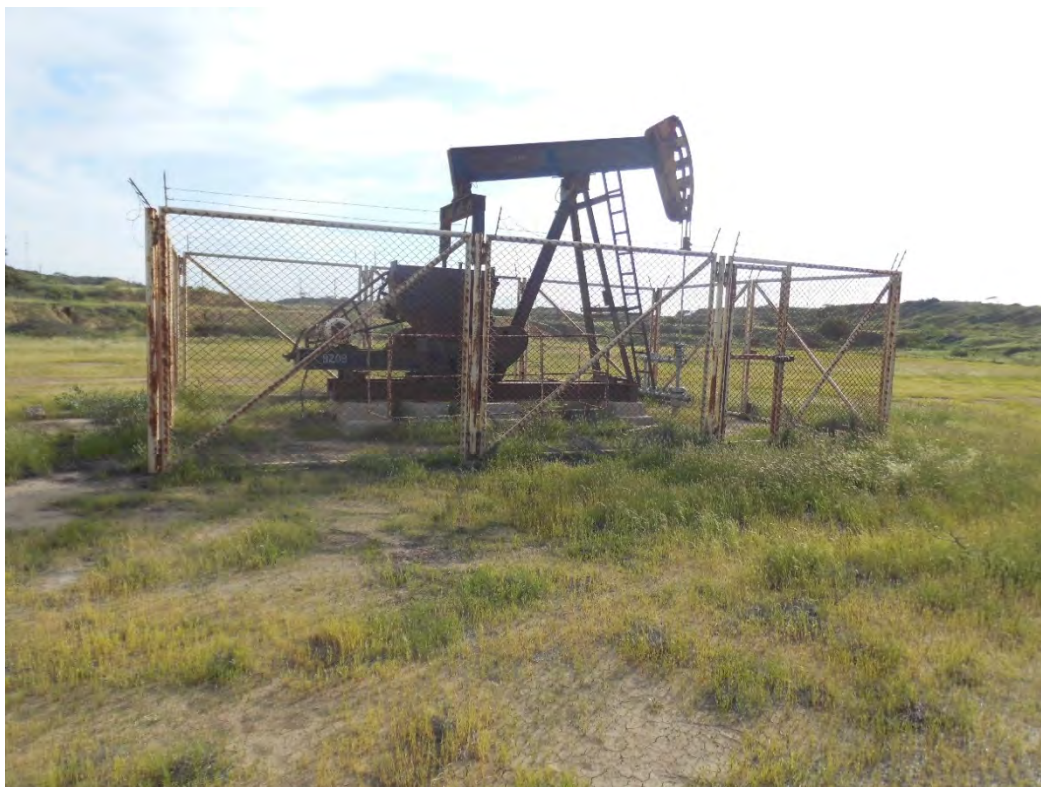
Fotografía 1. Pozo EA8672 (Coordenadas WGS84-zona 17S: 476533mE, 9529142mN), pozo productor tipo BM. Vista de cerca al pozo. Sin indicio de derrame de hidrocarburos ni alteración de suelo.

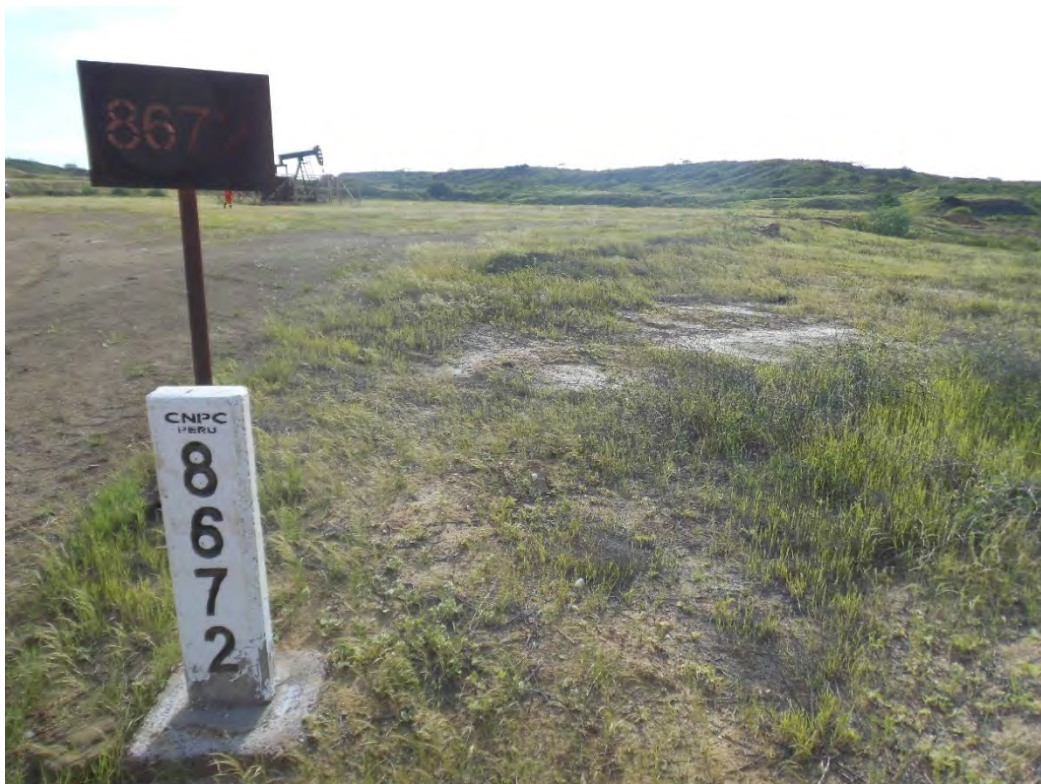
Fotografía 2. Vista panorámica de la plataforma EA8672. Sin indicio de derrame de hidrocarburos ni alteración de suelo.

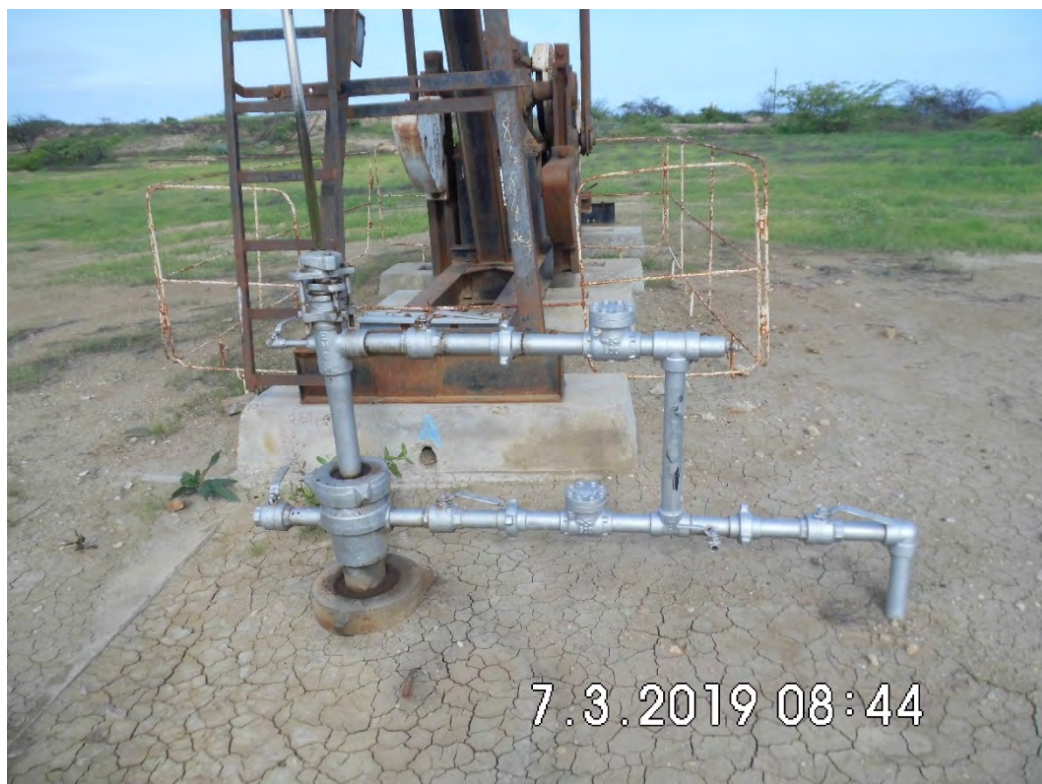
Fotografía 1. Pozo EA8684 (Coordenadas WGS84-zona 17S: 479688mE, 9531578mN), pozo productor tipo BM. Sin indicio de derrame de hidrocarburos ni alteración de suelo.

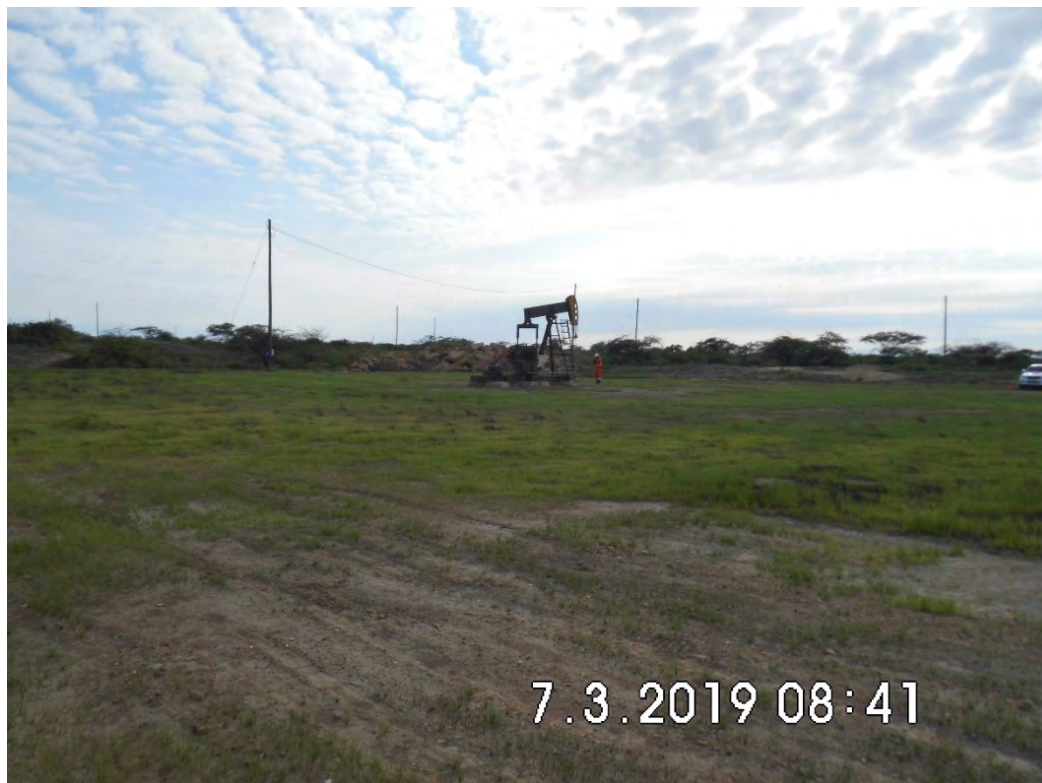
Fotografía 2. Vista panorámica de la plataforma EA8684. Sin indicio de derrame de hidrocarburos ni alteración de suelo.

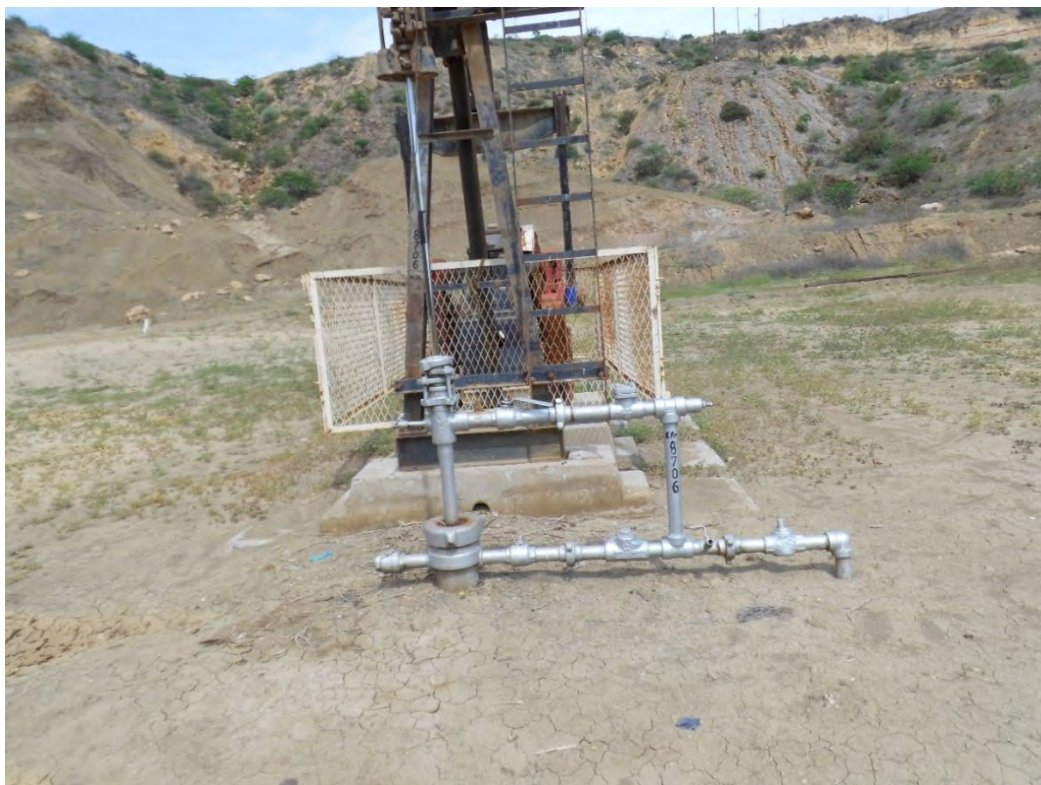
Fotografía 1. Pozo EA8706 (Coordenadas WGS84-zona 17S: 480421mE, 9531480mN), pozo productor tipo BM. Sin indicio de derrame de hidrocarburos ni alteración de suelo.

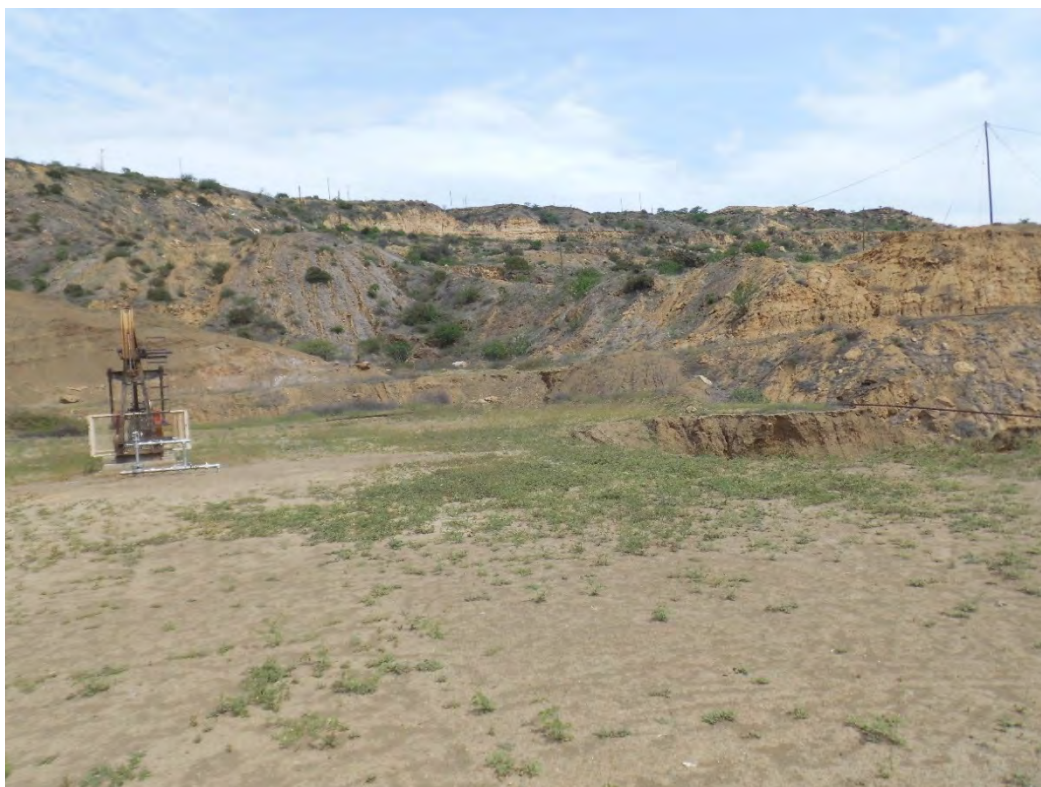
Fotografía 2. Vista panorámica de la plataforma EA8706. Sin indicio de derrame de hidrocarburos ni alteración de suelo.

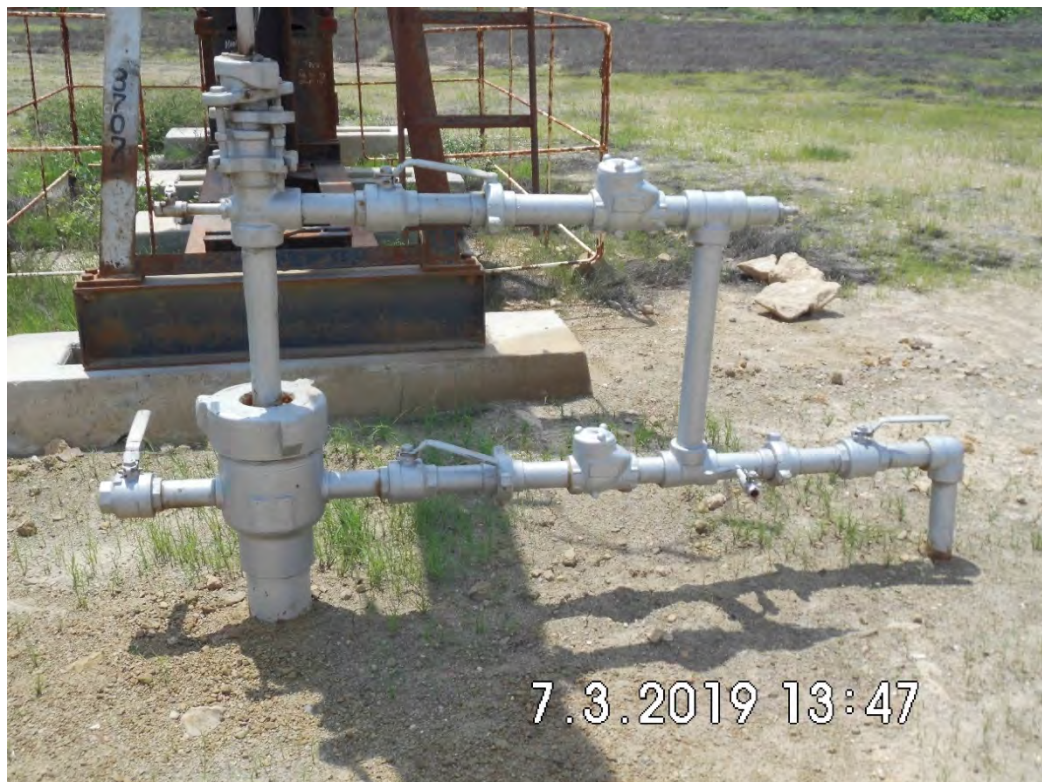
Fotografía 1. Pozo EA8707 (Coordenadas WGS84-zona 17S: 479901mE, 9531708mN), pozo productor tipo BM. Sin indicio de derrame de hidrocarburos ni alteración de suelo.

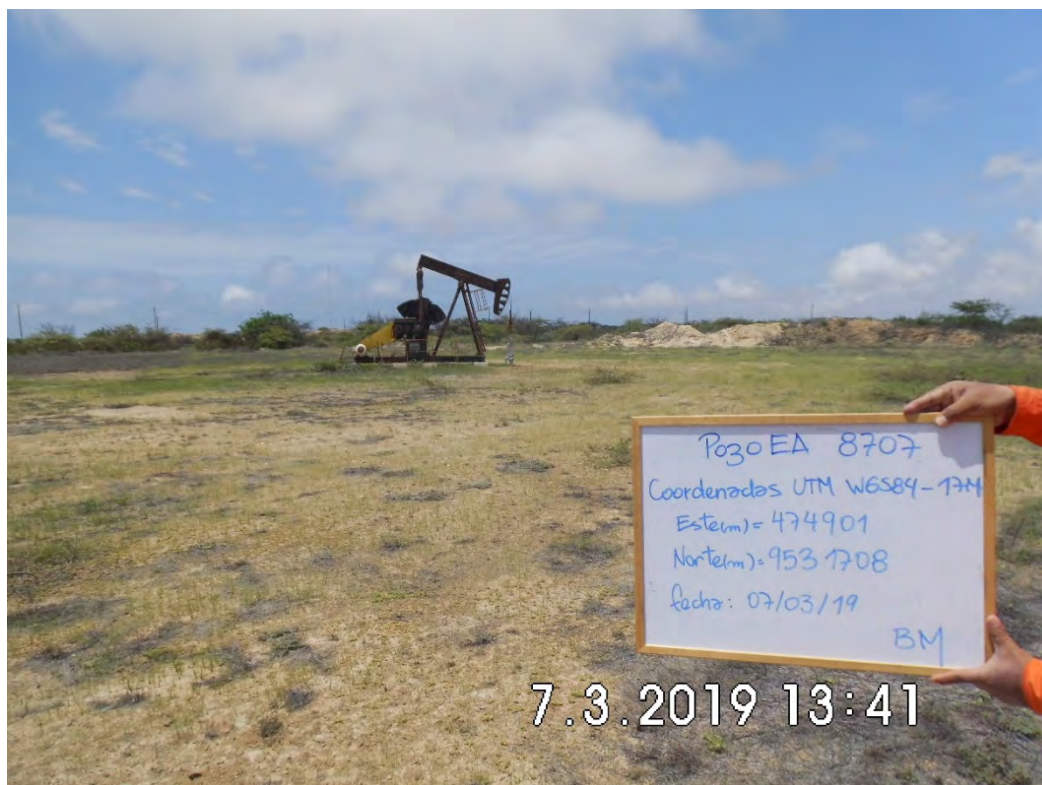
Fotografía 2. Vista panorámica de la plataforma EA8707. Sin indicio de derrame de hidrocarburos ni alteración de suelo.

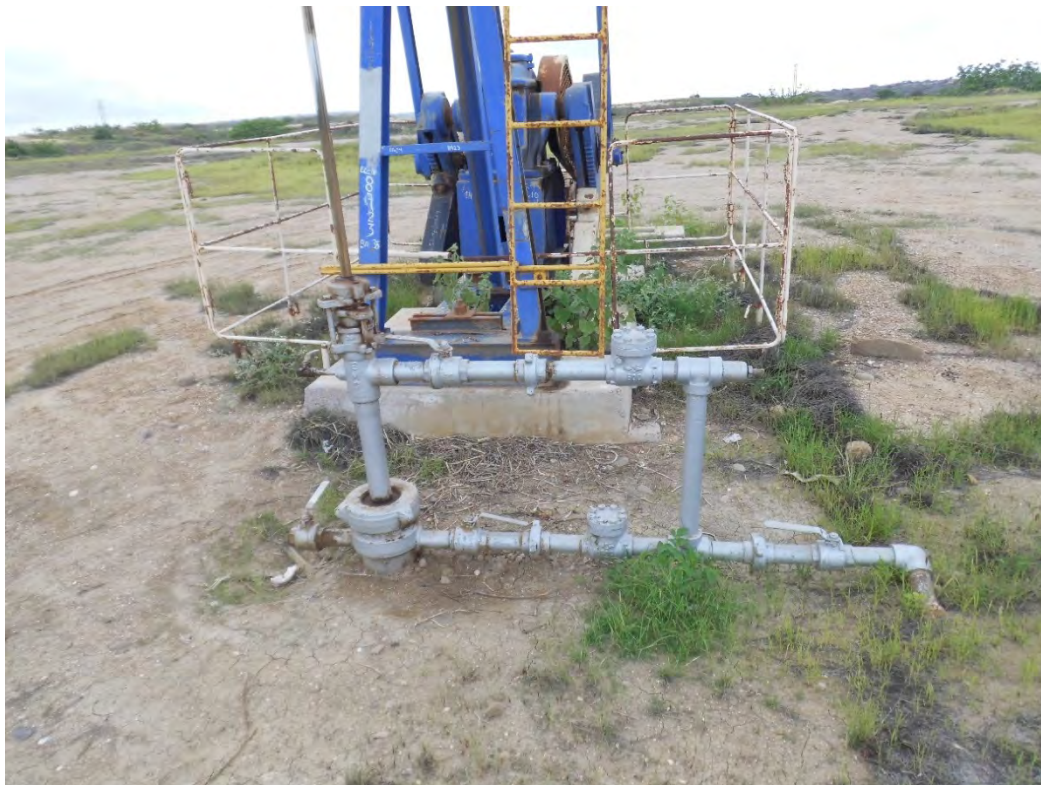
Fotografía 1. Pozo EA8723 (Coordenadas WGS84-zona 17S: 479911mE, 9530200mN), pozo productor tipo BM. Sin indicio de derrame de hidrocarburos ni alteración de suelo.

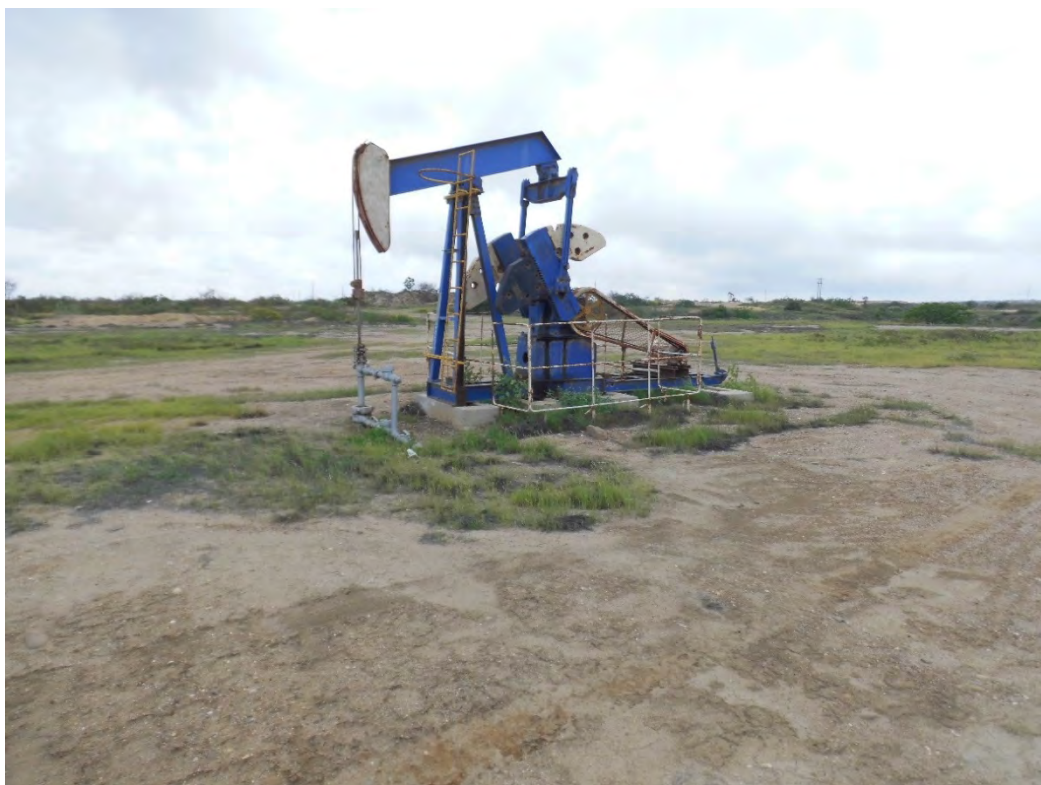
Fotografía 2. Vista panorámica de la plataforma EA8723. Sin indicio de derrame de hidrocarburos ni alteración de suelo.

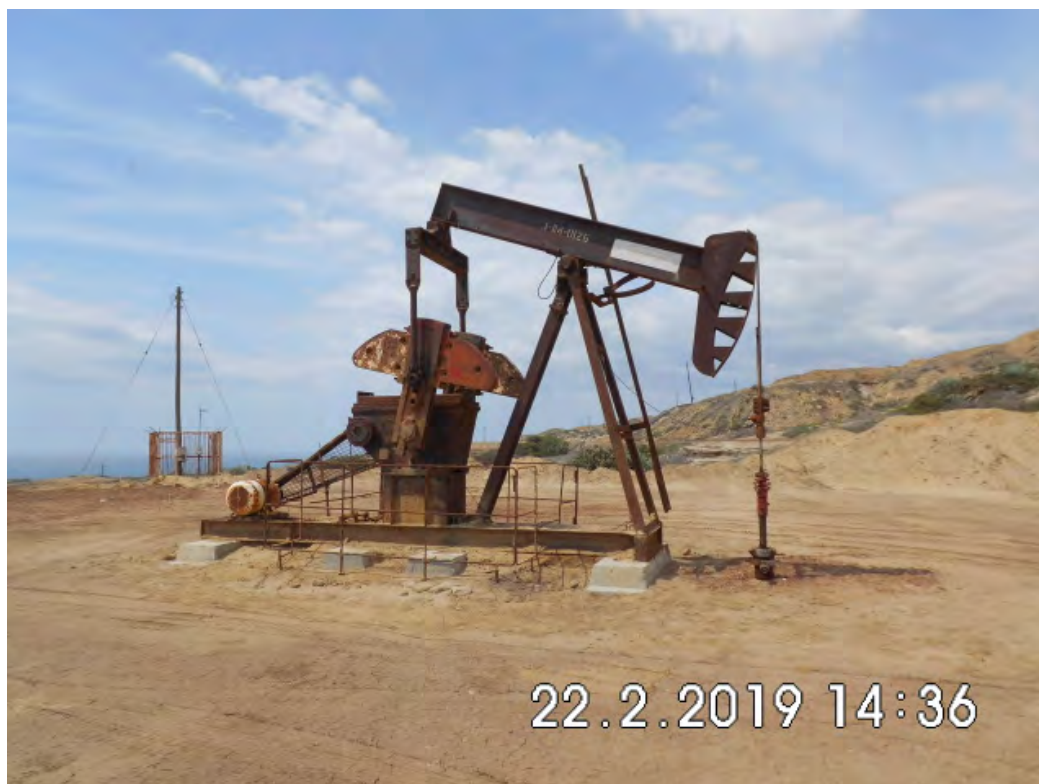
Fotografía 1. Pozo EA8738 (Coordenadas WGS84-zona 17S: 472285mE, 9524085mN), pozo productor tipo BM. Vista de cerca al pozo. Sin indicio de derrame de hidrocarburos ni alteración de suelo.
