ANEXO 8.3

FOTOS VISITA TÉCNICA

Anexo 8.3

Reseña Fotográfica

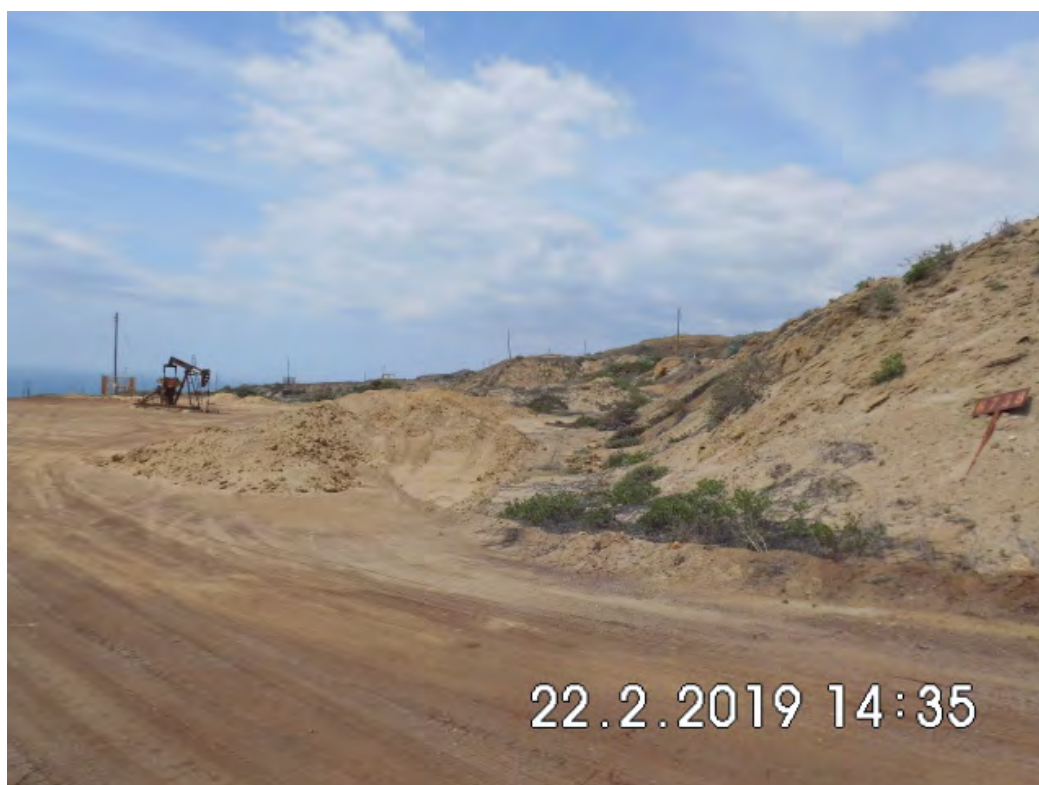
Fotografía 2. Vista panorámica de la plataforma EA8738. Sin indicio de derrame de hidrocarburos ni alteración de suelo.

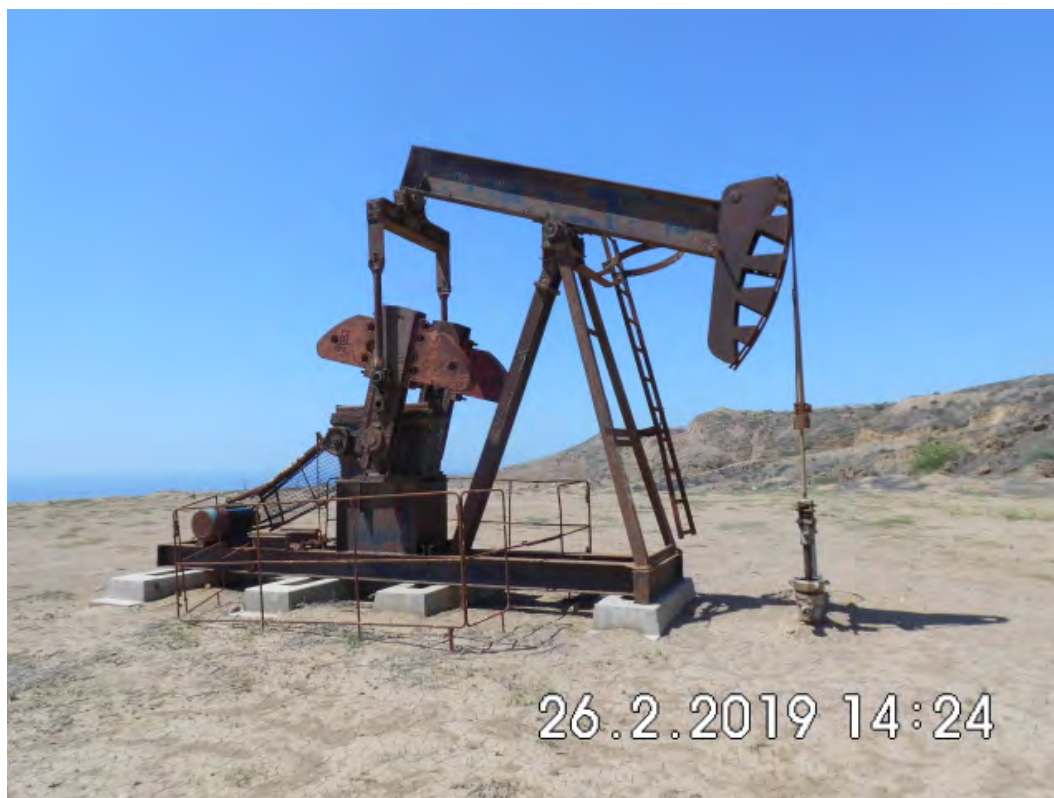
Fotografía 1. Pozo EA8743 (Coordenadas WGS84-zona 17S: 472866mE, 9524774mN), pozo productor tipo BM. Vista de cerca al pozo. Sin indicio de derrame de hidrocarburos ni alteración de suelo.

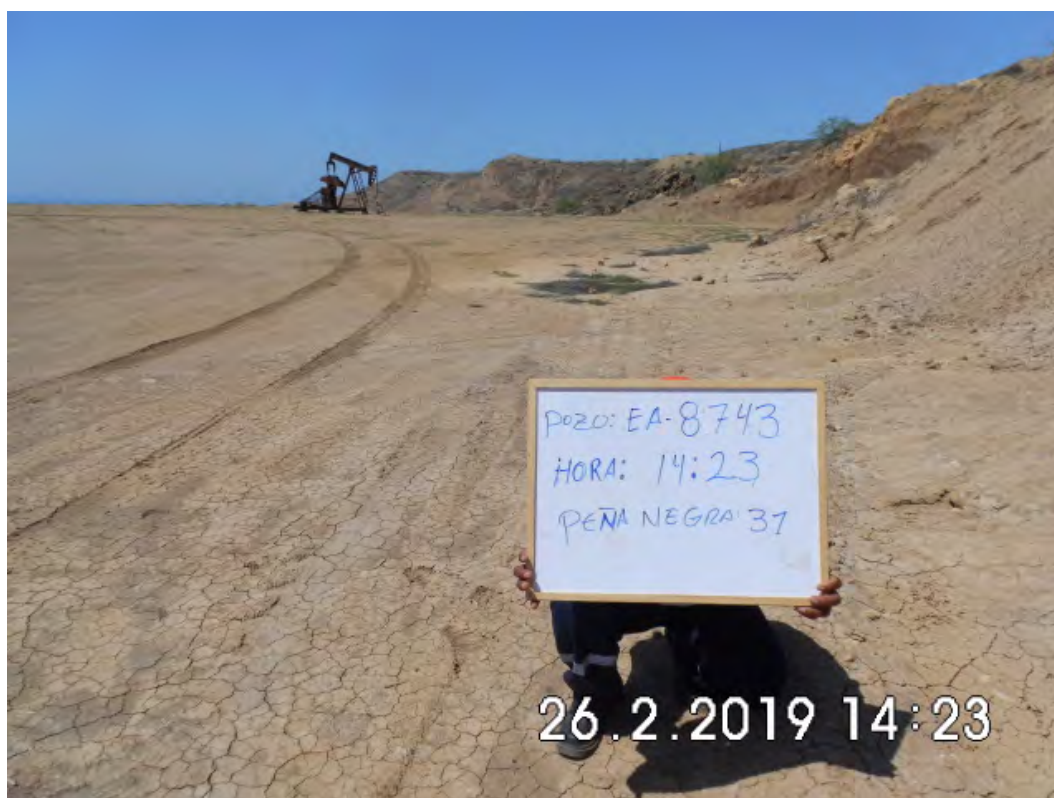
Fotografía 2. Vista panorámica de la plataforma EA8743. Sin indicio de derrame de hidrocarburos ni alteración de suelo.

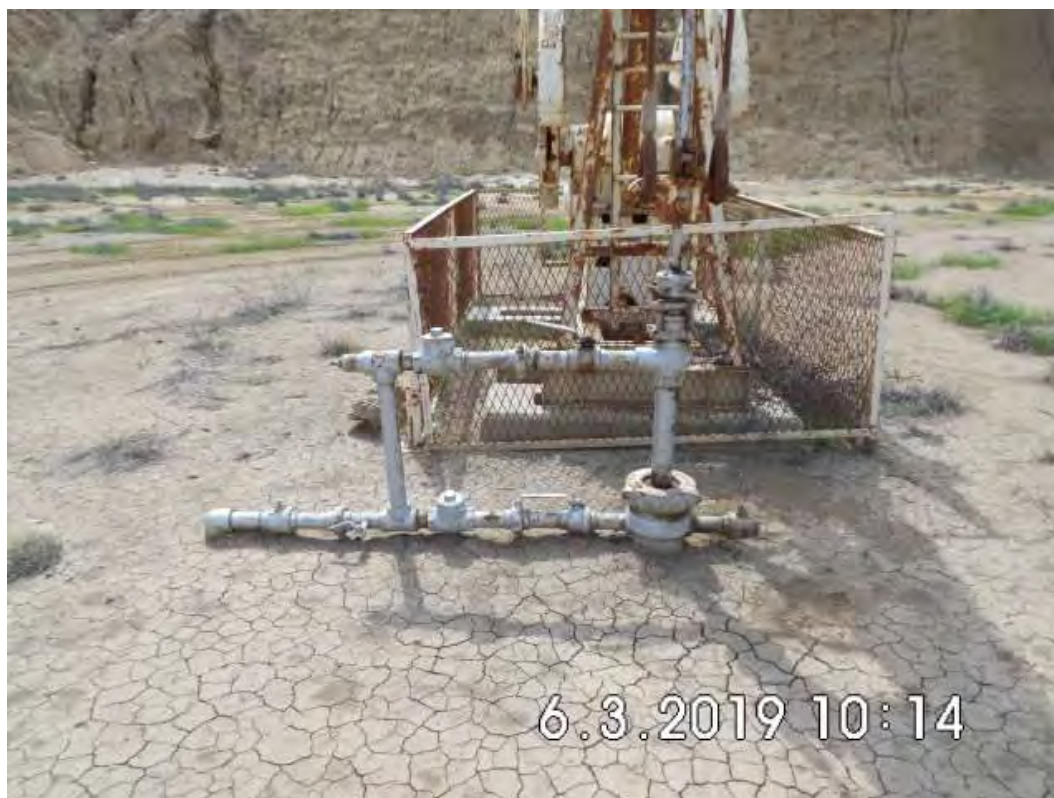
Fotografía 1. Pozo EA8759 (Coordenadas WGS84-zona 17S: 472592mE, 9525922mN), pozo productor tipo BM. Sin indicio de derrame de hidrocarburos ni alteración de suelo.

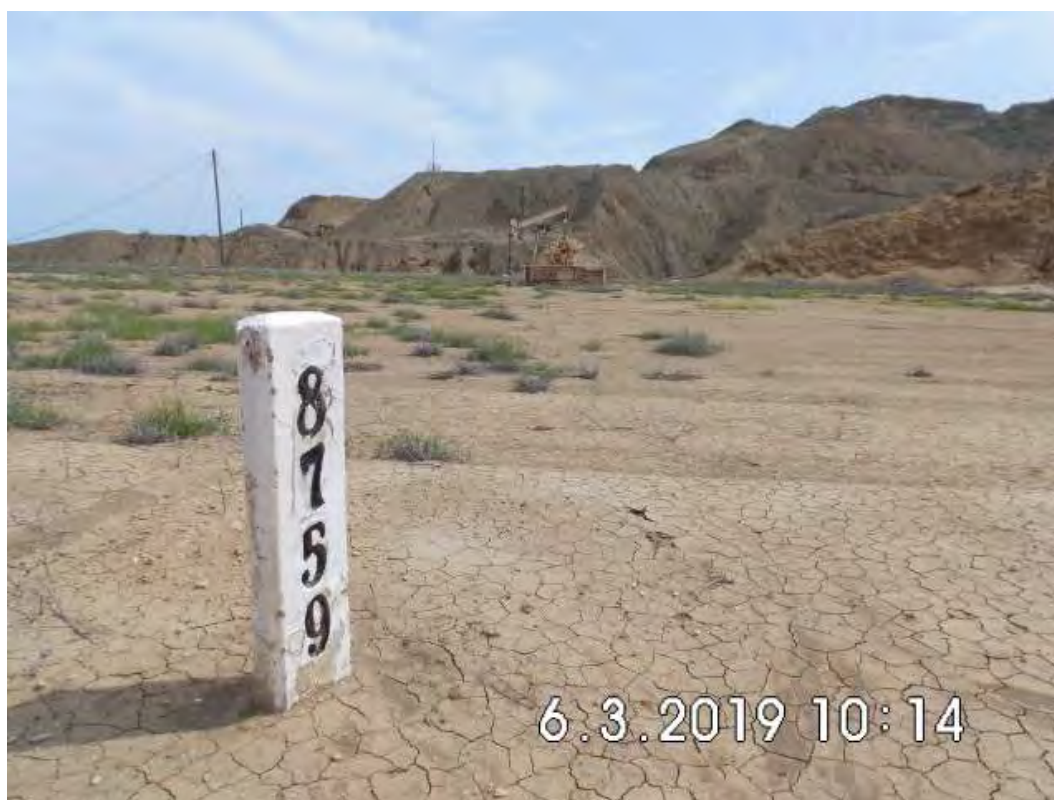
Fotografía 2. Vista panorámica de la plataforma EA8759. Sin indicio de derrame de hidrocarburos ni alteración de suelo.

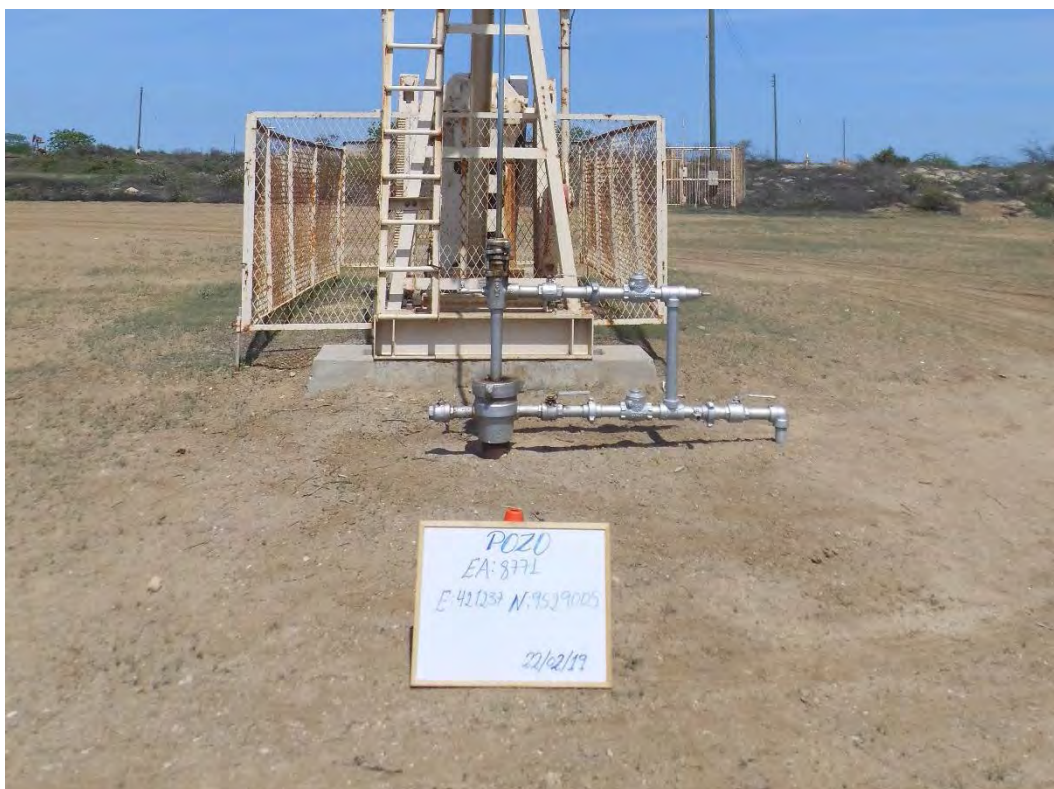
Fotografía 1. Pozo EA8771 (Coordenadas WGS84-zona 17S: 481237mE, 9529005mN), pozo productor tipo BM. Sin indicio de derrame de hidrocarburos ni alteración de suelo.

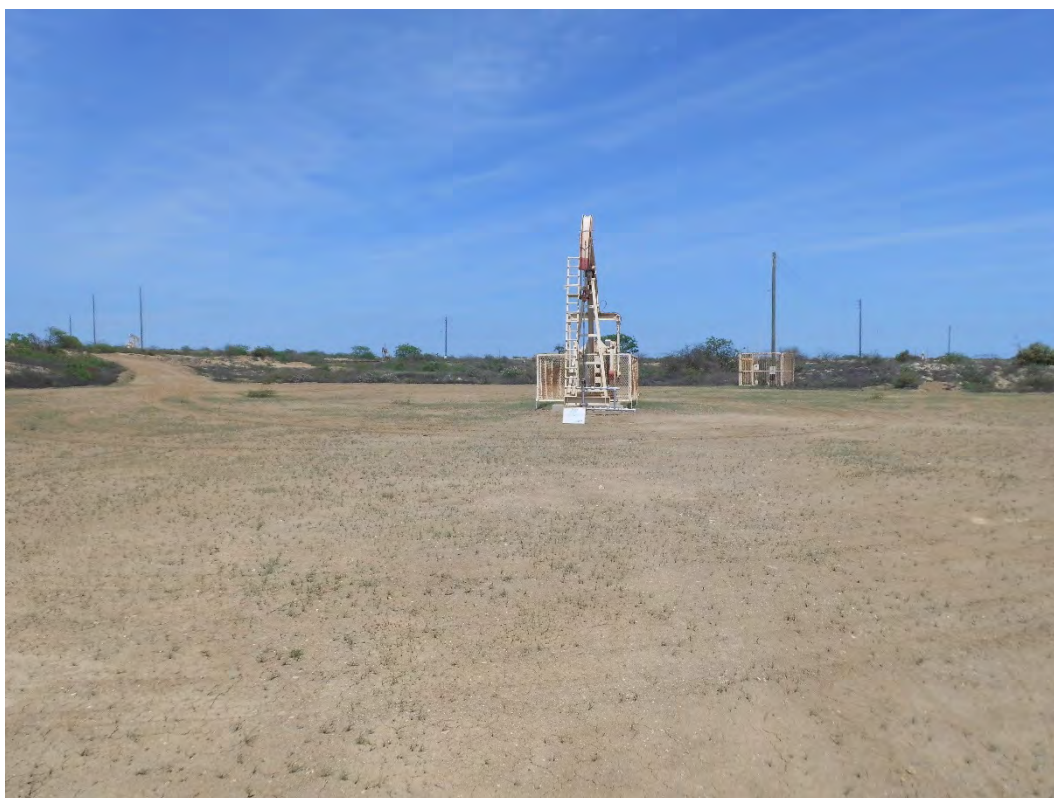
Fotografía 2. Vista panorámica de la plataforma EA8771. Sin indicio de derrame de hidrocarburos ni alteración de suelo.

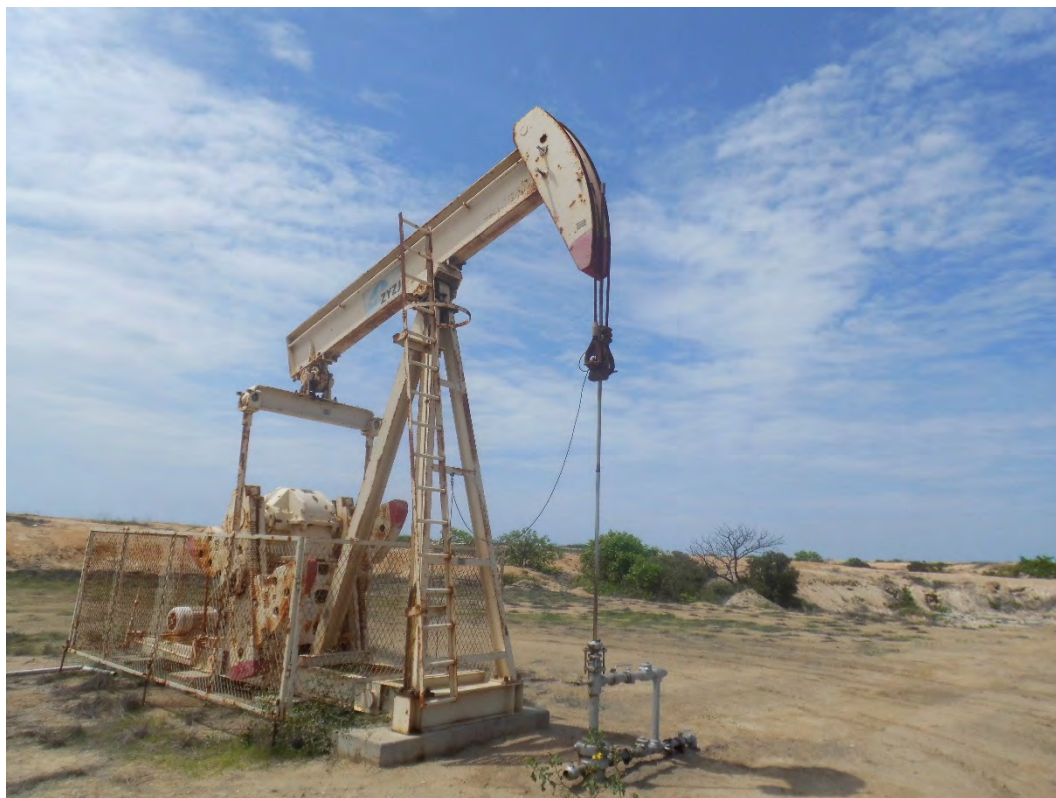
Fotografía 1. Pozo AA8027 (Coordenadas WGS84-zona 17S: 475304mE, 9514917mN), pozo productivo tipo BM. Vista desde cerca del pozo. Sin indicio de derrame de hidrocarburos ni alteración de suelo.

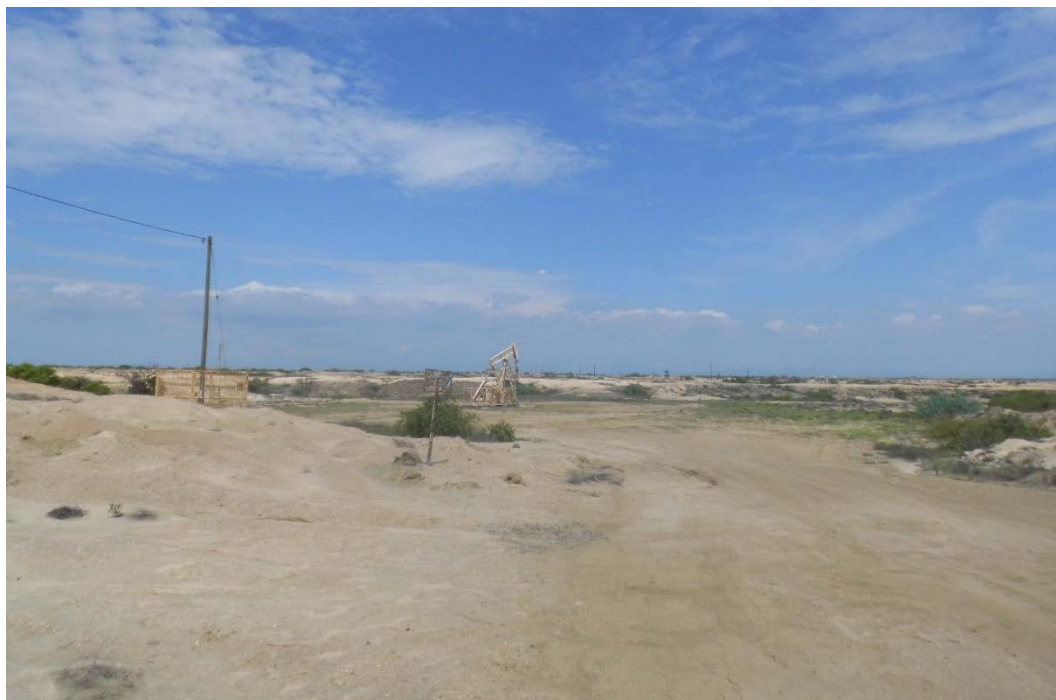
Fotografía 2. Plataforma AA8027 vista panorámica de la plataforma. Sin indicio de derrame de hidrocarburos ni alteración de suelo.

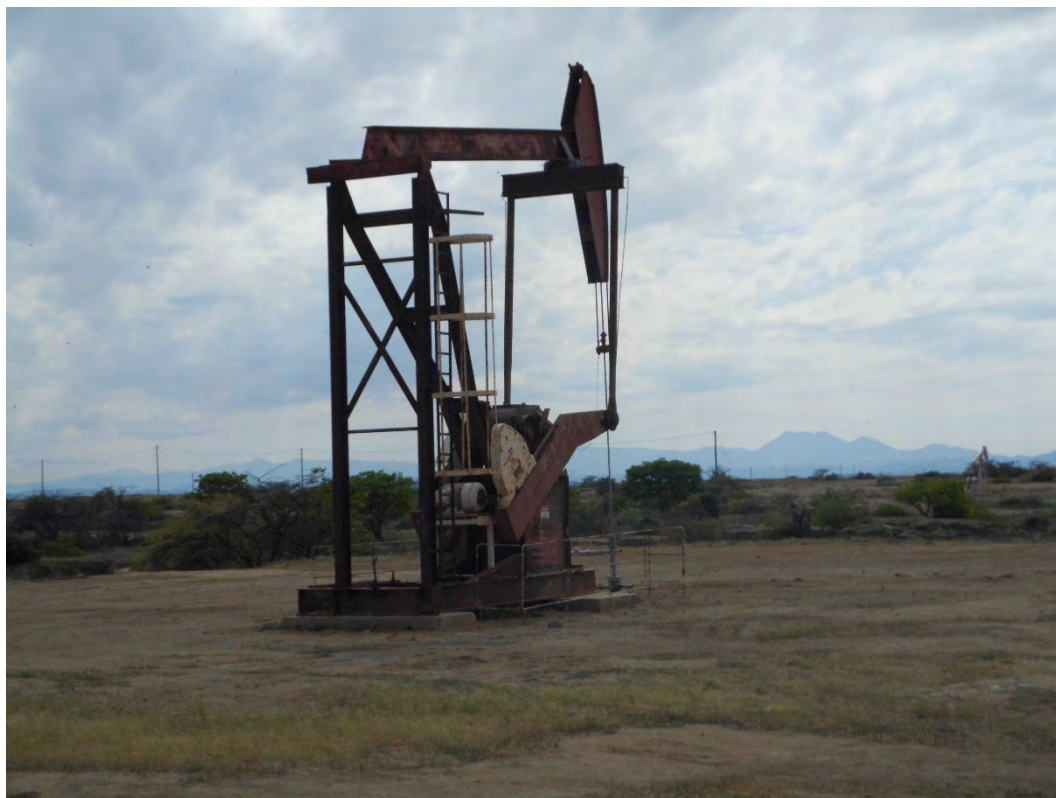
Fotografía 1. Pozo AA8032 (Coordenadas WGS84-zona 17S: 480732mE, 9514735mN), pozo productivo tipo BM. Vista desde cerca del pozo. Sin indicio de derrame de hidrocarburos ni alteración de suelo.

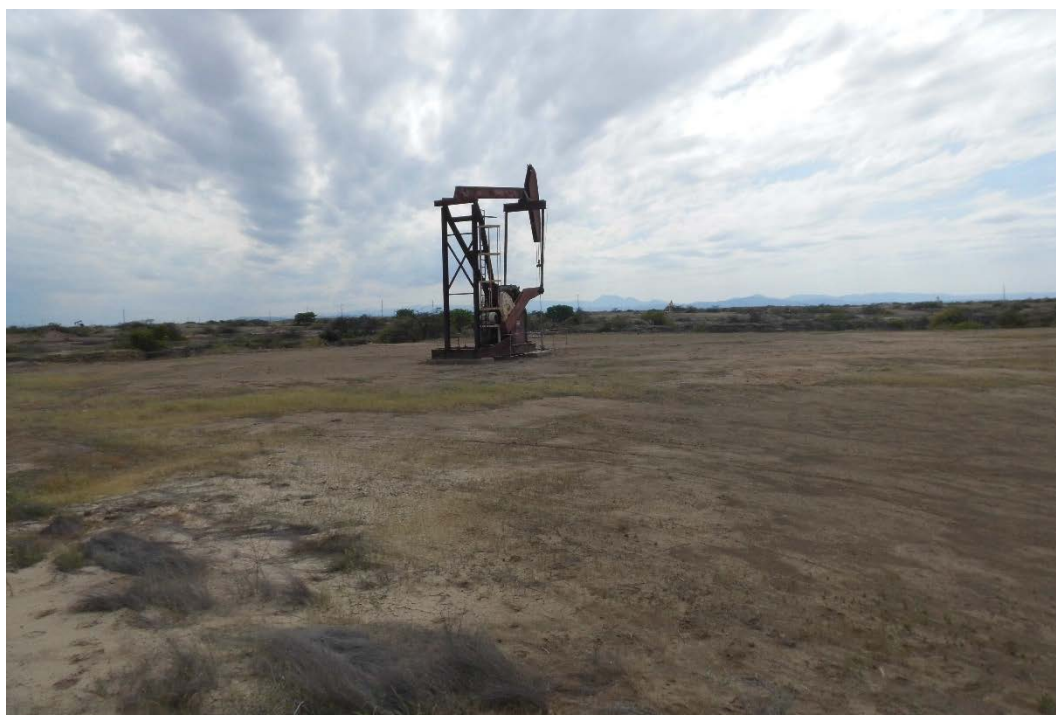
Fotografía 2. Plataforma AA8032 vista panorámica de la plataforma. Sin indicio de derrame de hidrocarburos ni alteración de suelo.

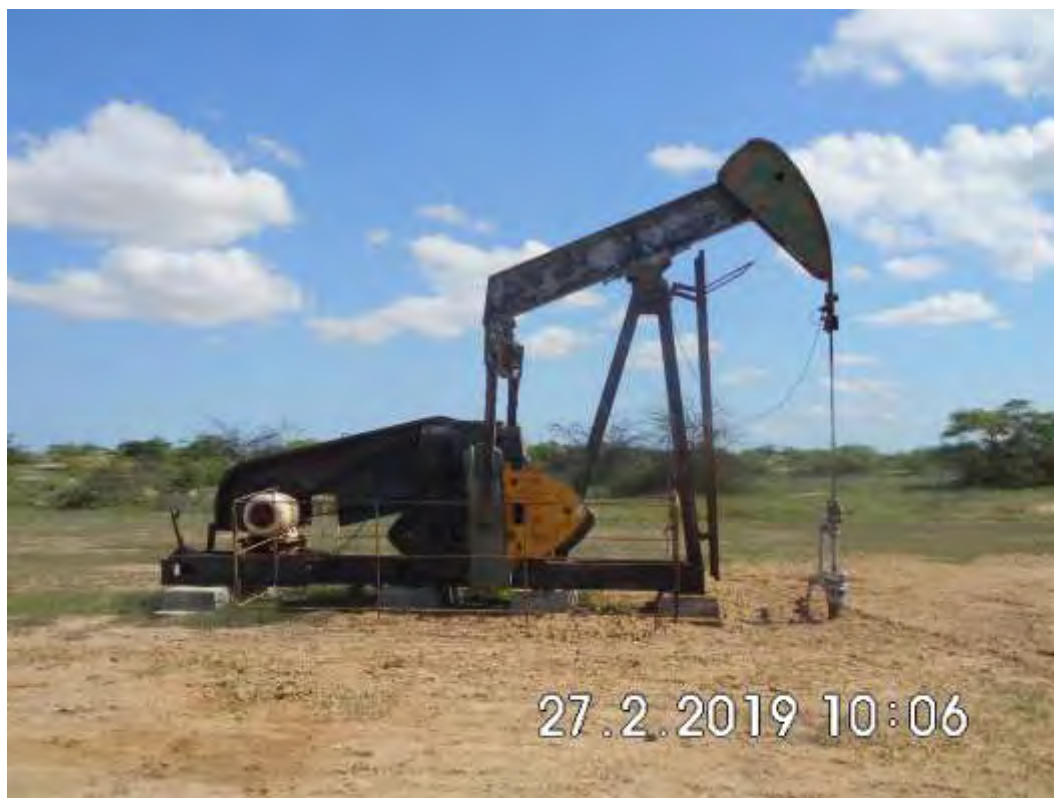
Fotografía 1. Pozo AA8047 (Coordenadas WGS84-zona 17S: 484642mE, 9519965mN), pozo productor tipo BM. Vista de cerca al pozo. Sin indicio de derrame de hidrocarburos ni alteración de suelo.

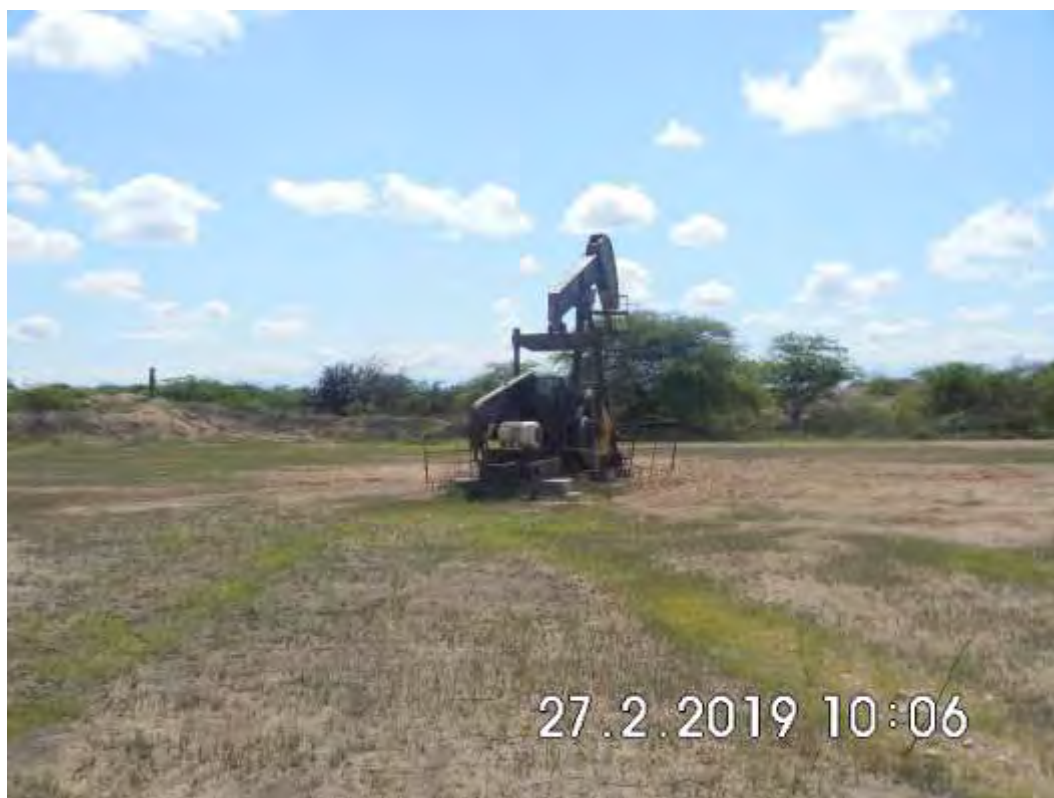
Fotografía 2. Vista panorámica de la plataforma AA8047. Sin indicio de derrame de hidrocarburos ni alteración de suelo.

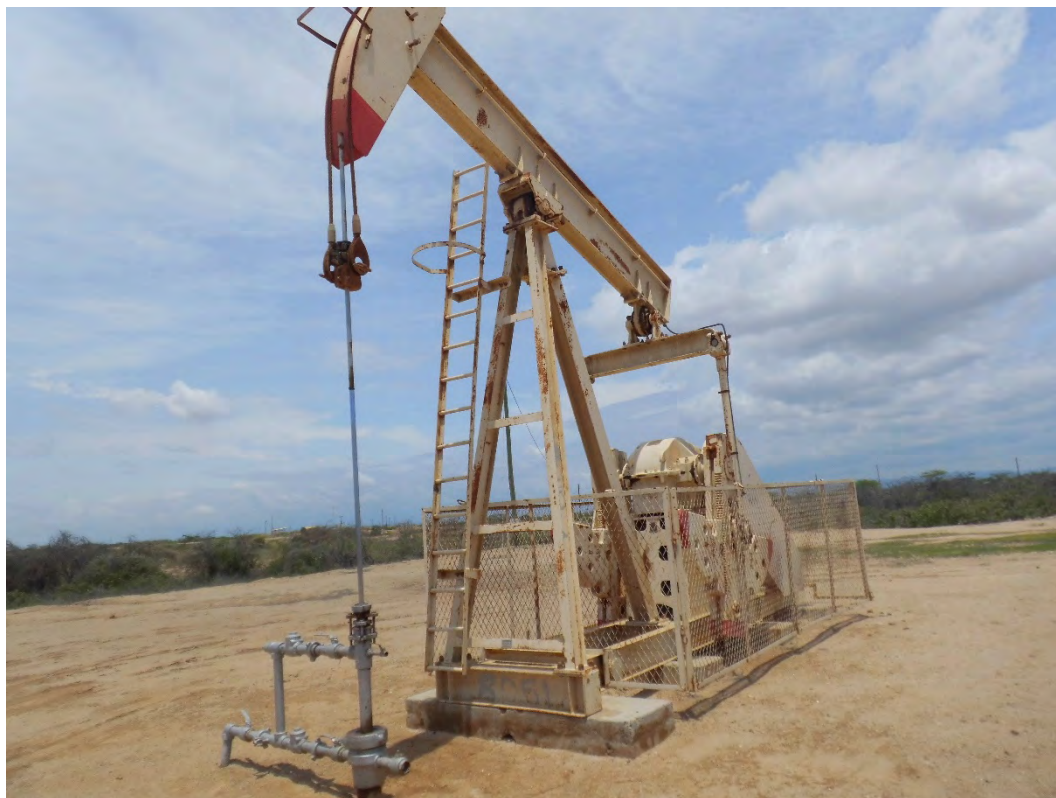
Fotografía 1. Pozo AA8051 (Coordenadas WGS84-zona 17S: 480582mE, 9515520mN), pozo productivo tipo BM. Vista desde cerca del pozo. Sin indicio de derrame de hidrocarburos ni alteración de suelo.

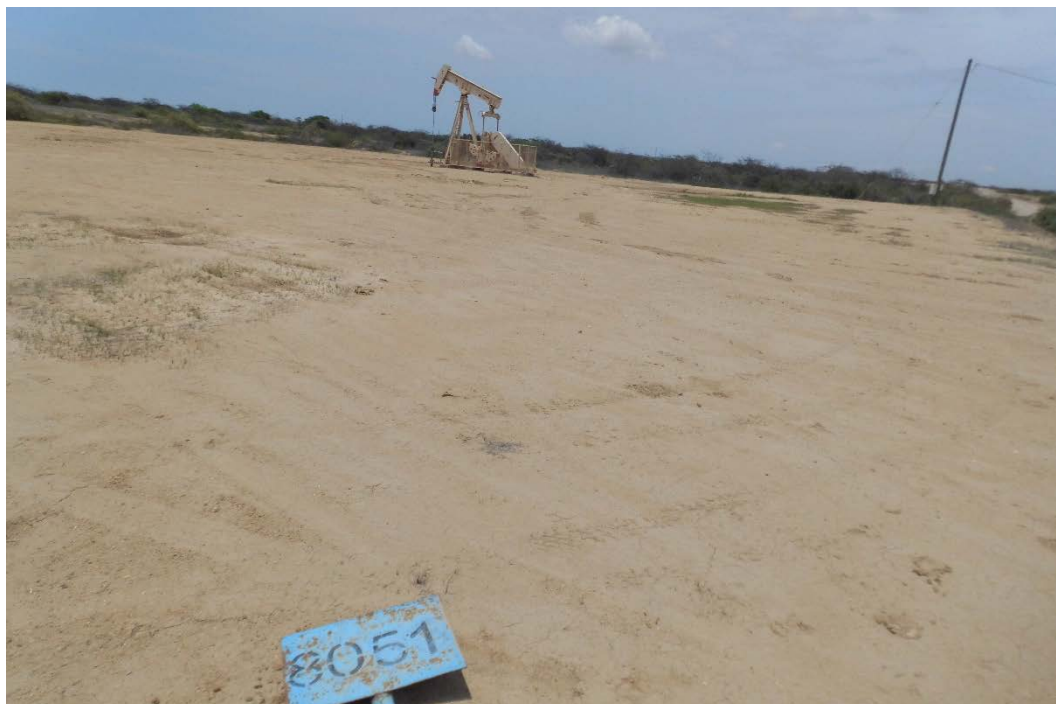
Fotografía 2. Plataforma AA8051 vista panorámica de la plataforma. Sin indicio de derrame de hidrocarburos ni alteración de suelo.

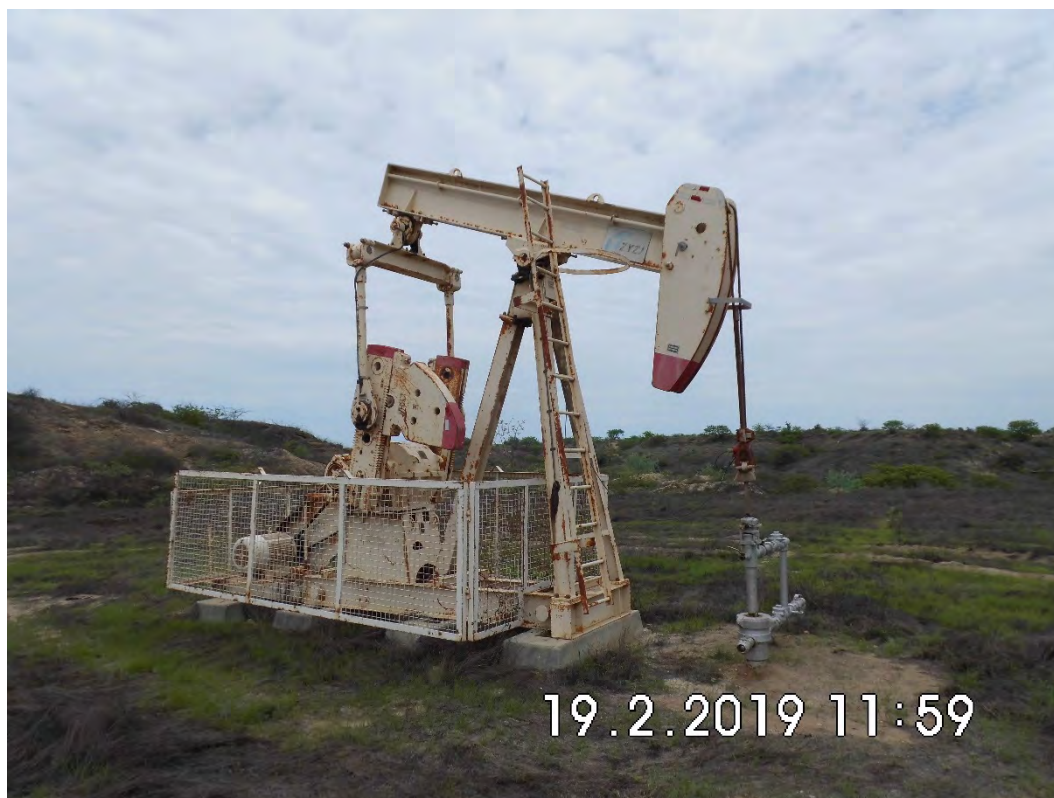
Fotografía 1. Pozo AA8053 (Coordenadas WGS84-zona 17S: 480880mE, 9524693mN), pozo productor tipo BM. Vista de cerca al pozo. Sin indicio de derrame de hidrocarburos ni alteración de suelo.

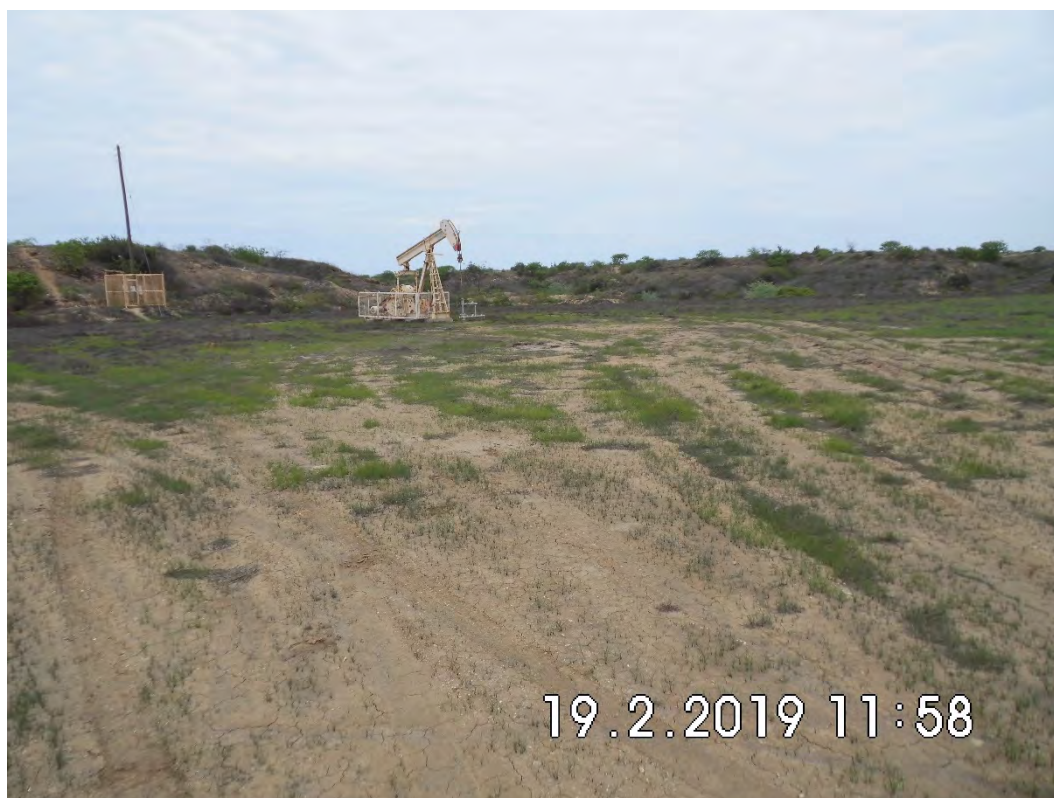
Fotografía 2. Vista panorámica de la plataforma AA8053. Sin indicio de derrame de hidrocarburos ni alteración de suelo.

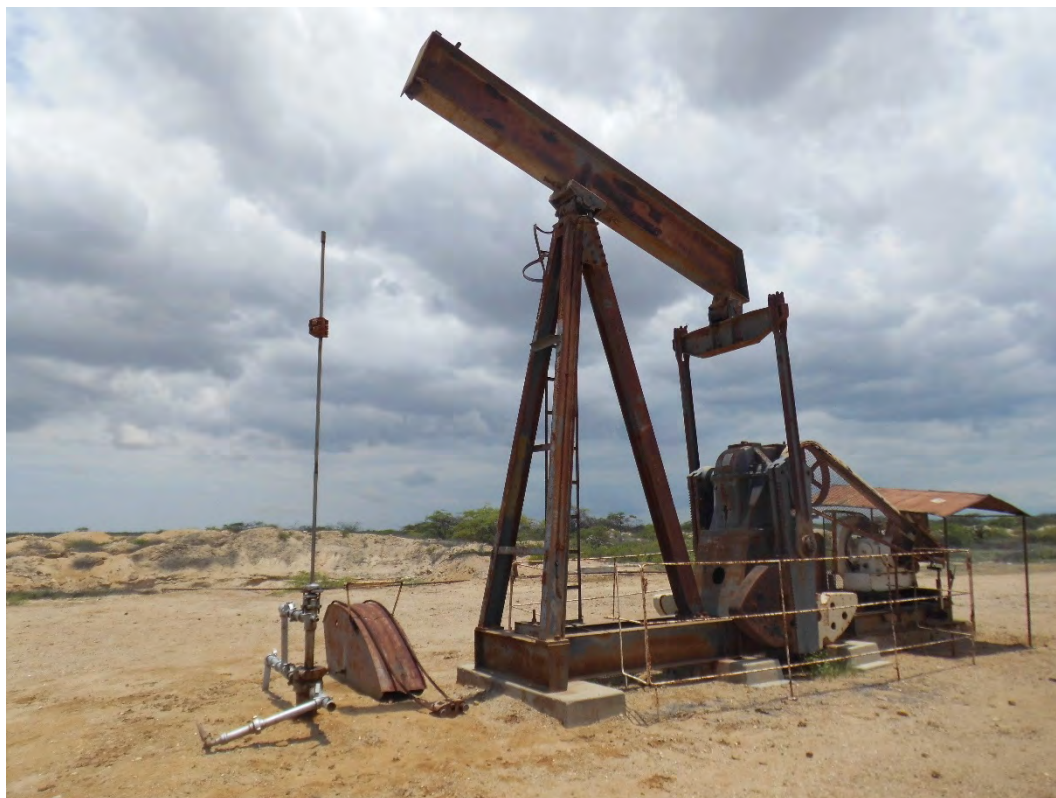
Fotografía 1. Pozo AA8058D (Coordenadas WGS84-zona 17S: 481027mE, 9518348mN), pozo productivo tipo BM. Vista desde cerca del pozo. Sin indicio de derrame de hidrocarburos ni alteración de suelo.

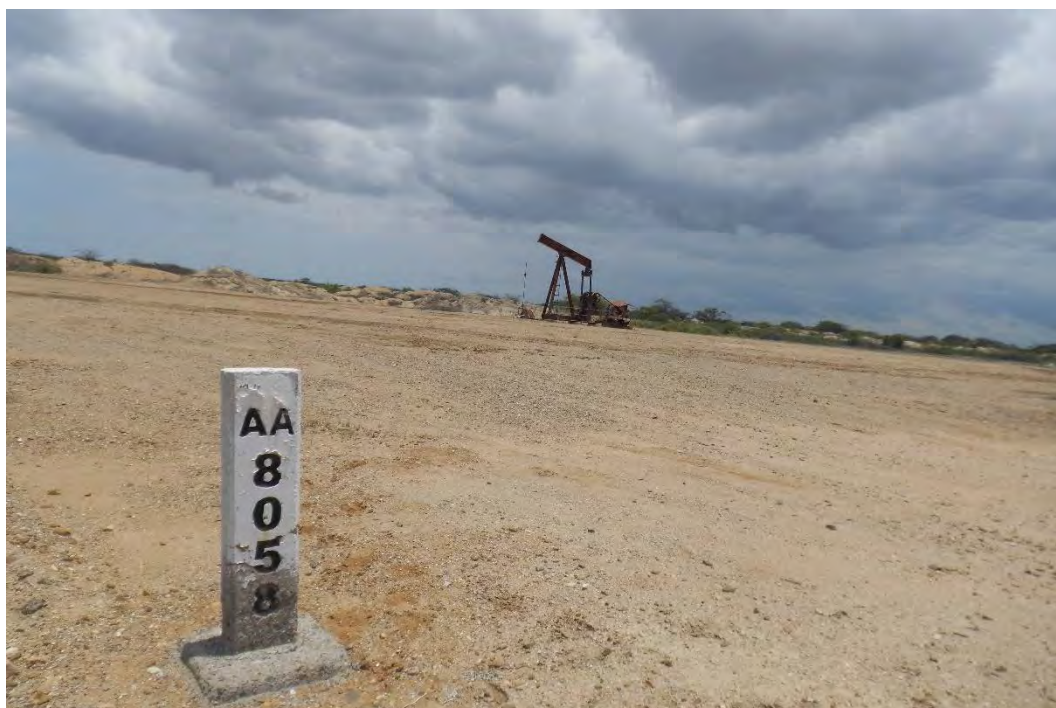
Fotografía 2. Plataforma AA8058D vista panorámica de la plataforma. Sin indicio de derrame de hidrocarburos ni alteración de suelo.

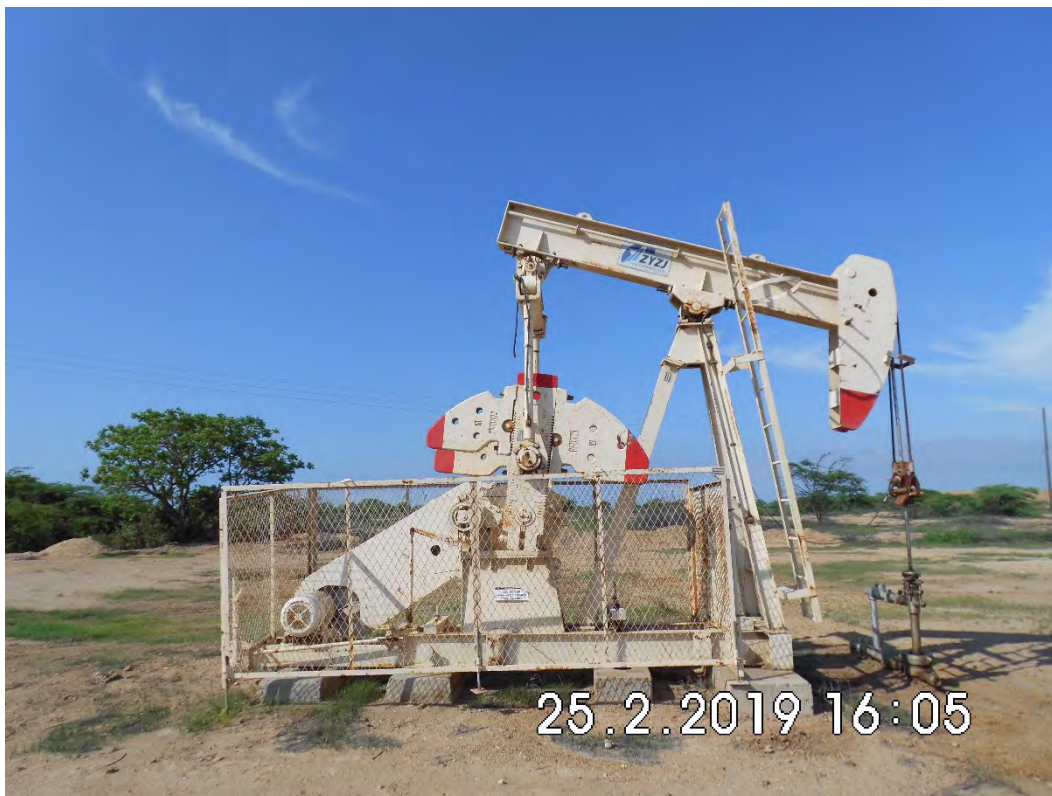
Fotografía 1. Pozo AA8059 (Coordenadas WGS84-zona 17S: 484600mE, 9523736mN), pozo productor tipo BM. Sin indicio de derrame de hidrocarburos ni alteración de suelo.

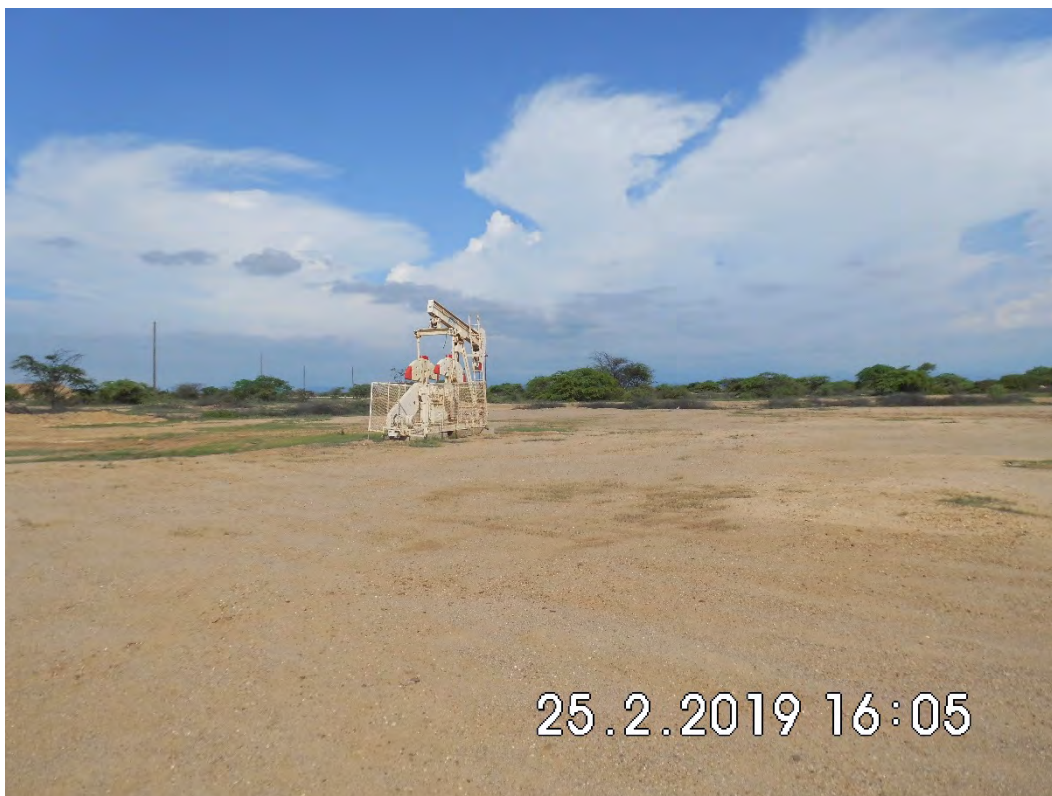
Fotografía 2. Vista panorámica de la plataforma AA8059. Sin indicio de derrame de hidrocarburos ni alteración de suelo.

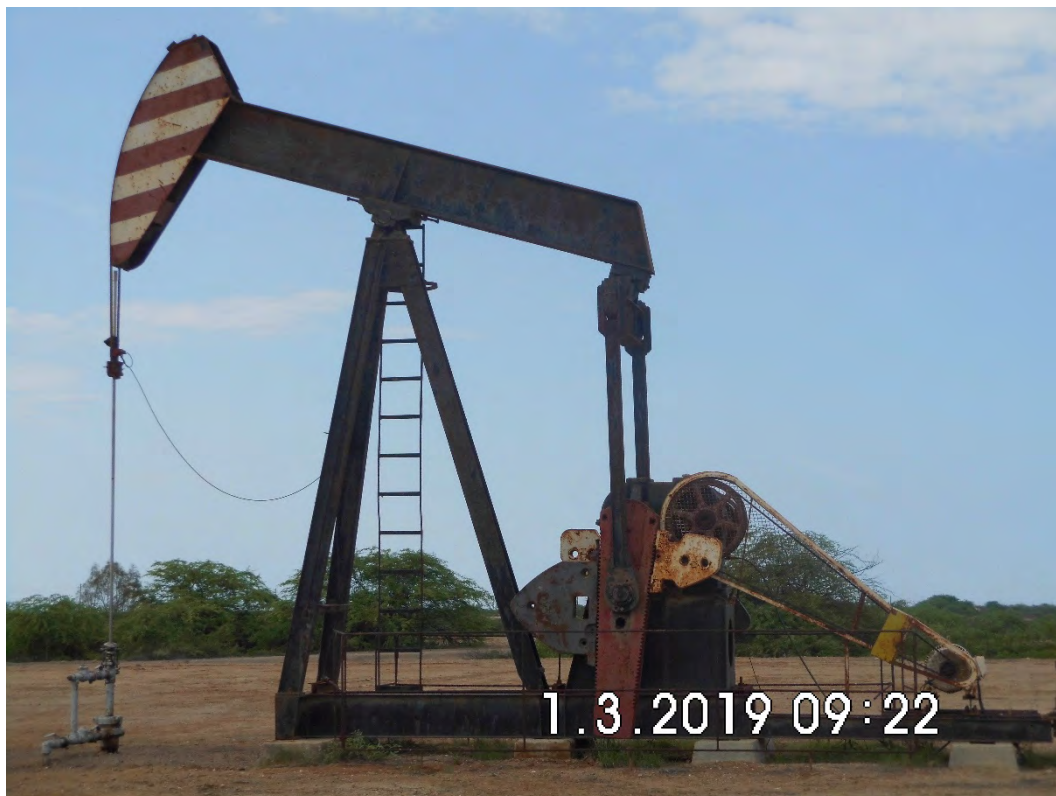
Fotografía 1. Pozo AA8073 (Coordenadas WGS84-zona 17S: 483440mE, 9517530mN), pozo productivo tipo BM. Vista desde cerca del pozo. Sin indicio de derrame de hidrocarburos ni alteración de suelo.

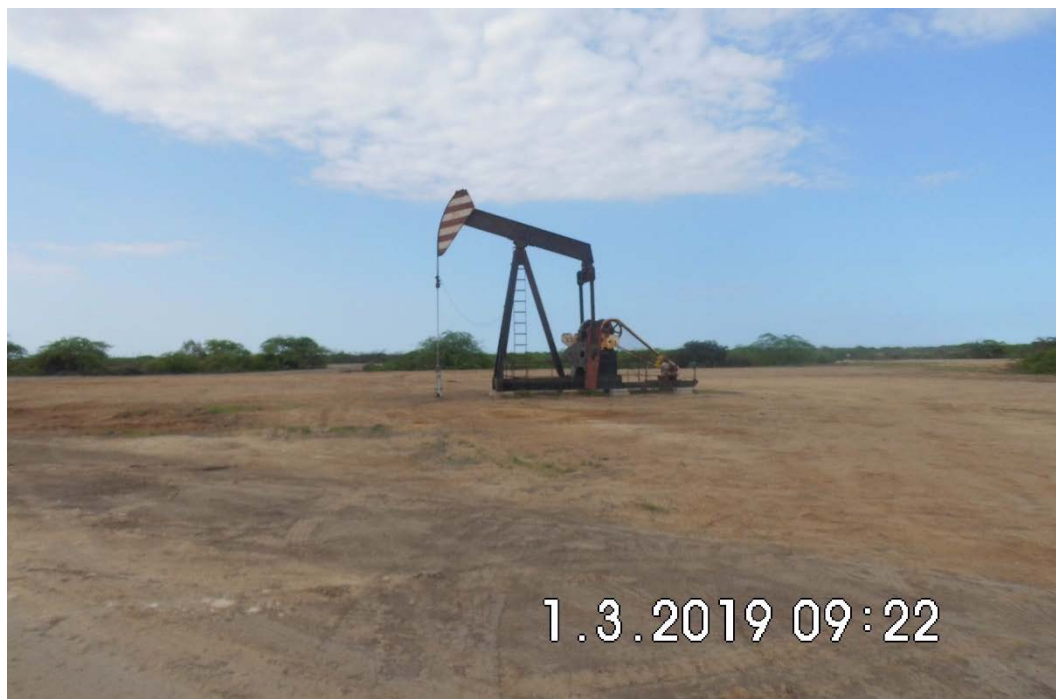
Fotografía 2. Plataforma AA8073 vista panorámica de la plataforma. Sin indicio de derrame de hidrocarburos ni alteración de suelo.

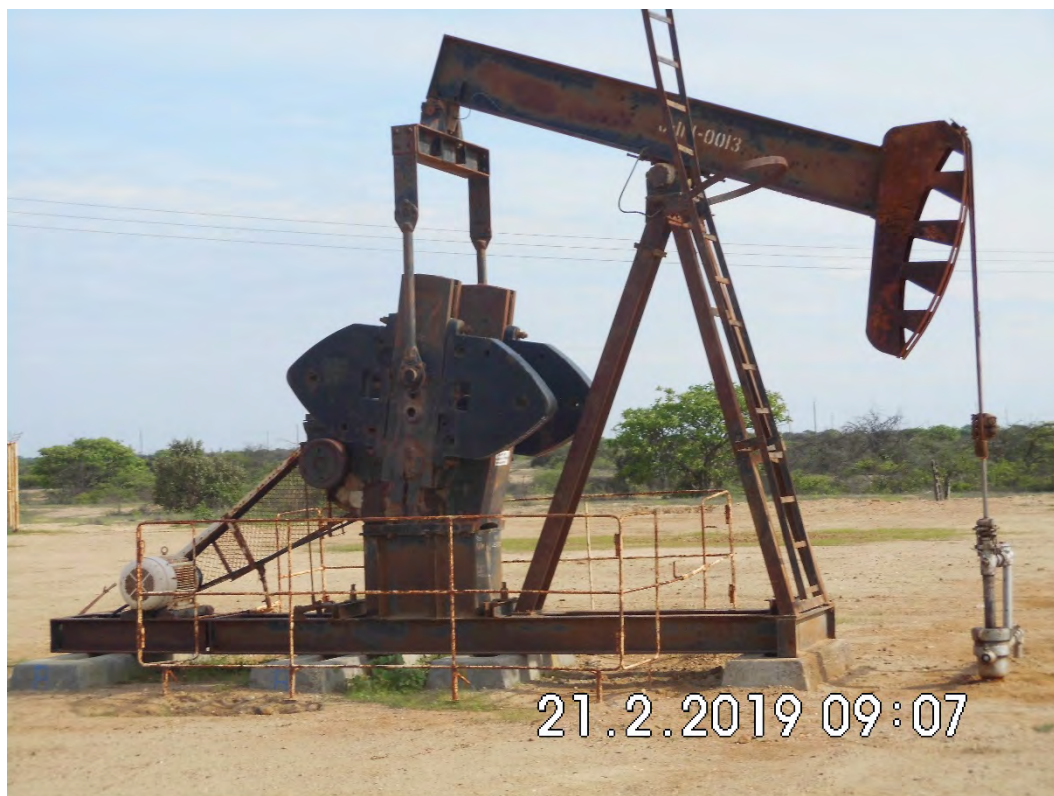
Fotografía 1. Pozo AA8089 (Coordenadas WGS84-zona 17S: 483832mE, 9523165mN), pozo productivo tipo BM. Vista desde cerca del pozo. Sin indicio de derrame de hidrocarburos ni alteración de suelo.

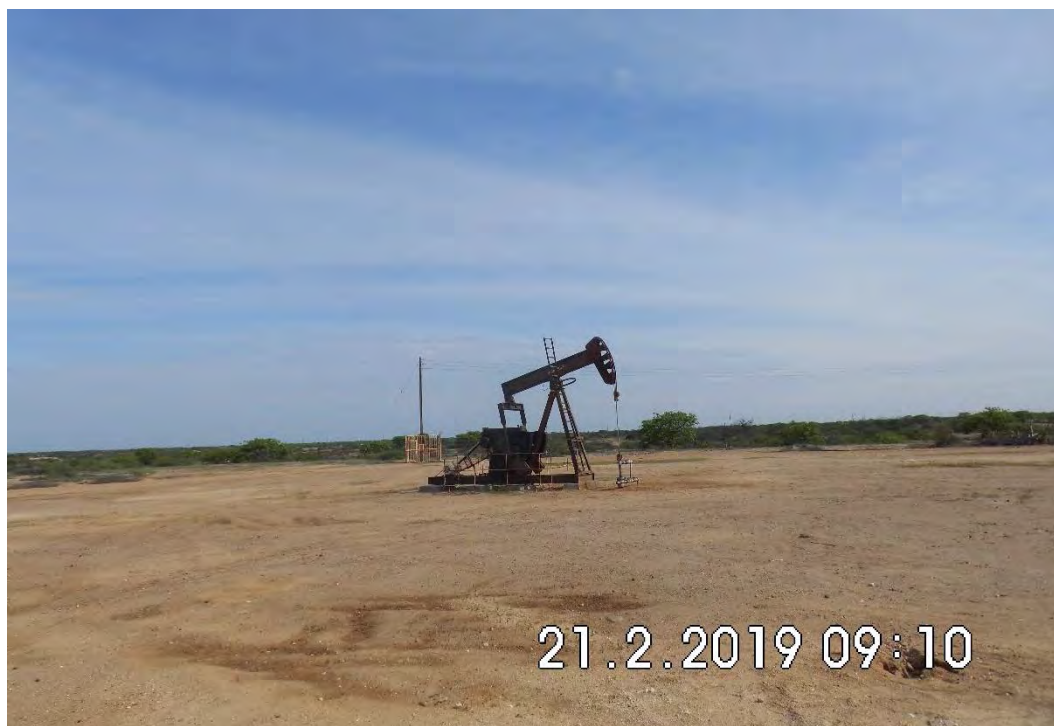
Fotografía 2. Plataforma AA8089 vista panorámica de la plataforma. Sin indicio de derrame de hidrocarburos ni alteración de suelo.

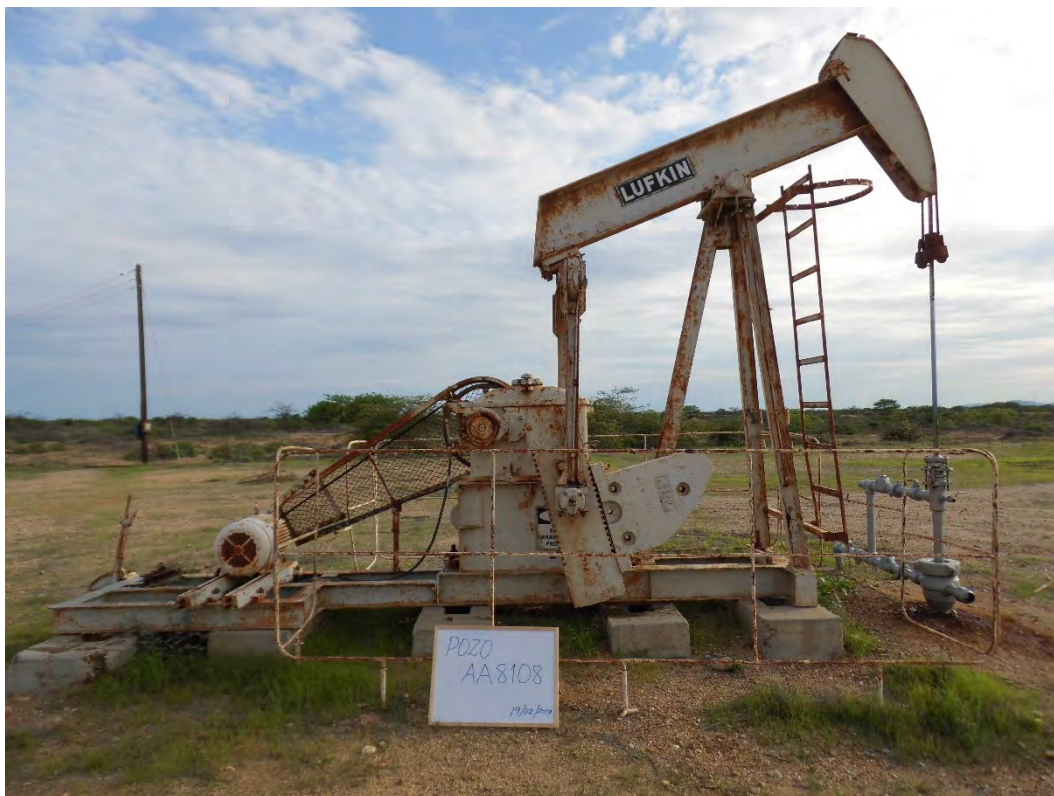
Fotografía 1. Pozo AA8108 (Coordenadas WGS84-zona 17S: 482845mE, 9524973mN), pozo productor tipo BM. Vista de cerca al pozo. Sin indicio de derrame de hidrocarburos ni alteración de suelo.

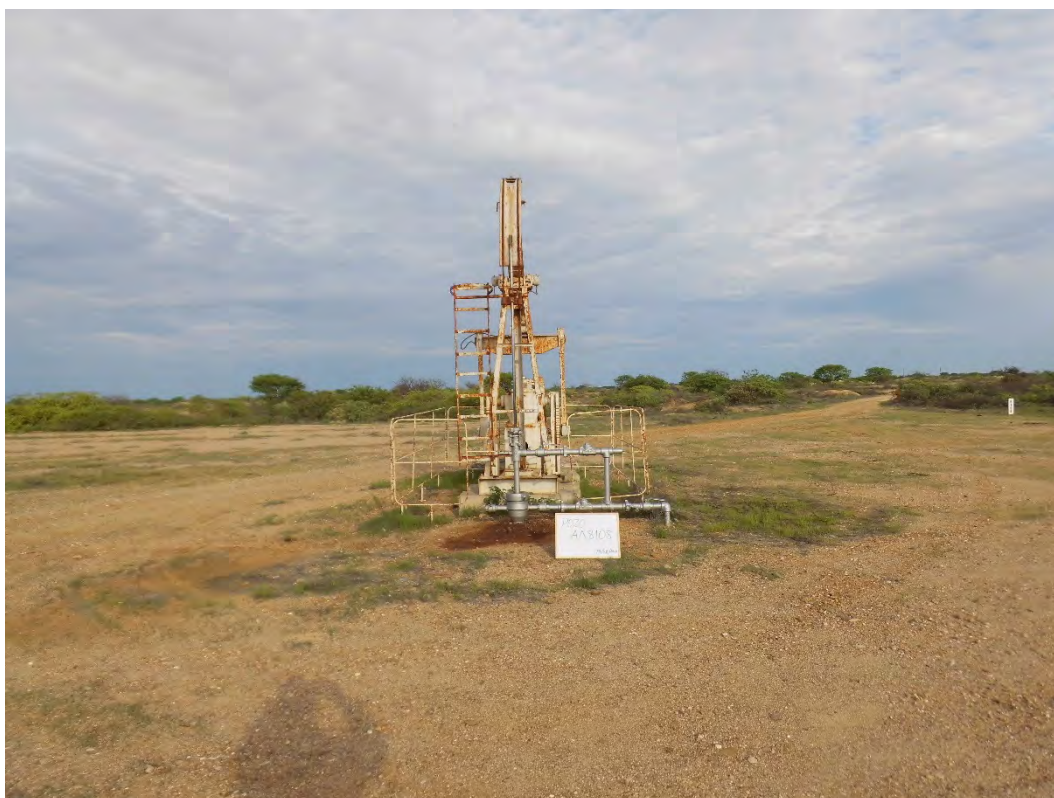
Fotografía 2. Vista panorámica de la plataforma AA8108. Sin indicio de derrame de hidrocarburos ni alteración de suelo.
