ANEXO 8.3

FOTOS VISITA TÉCNICA

Anexo 8.3

Reseña Fotográfica

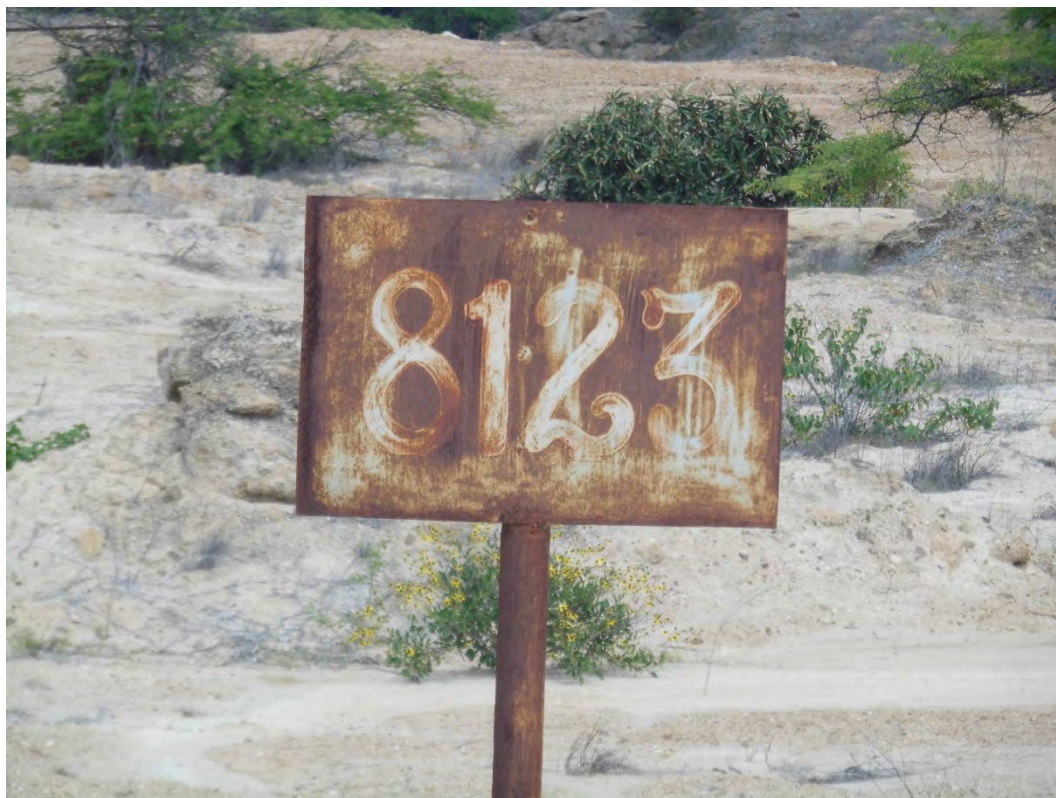
Fotografía 1. Pozo AA8123 (Coordenadas WGS84-zona 17S: 479658mE, 9514099mN), pozo productivo tipo ACTPETS. Por motivos de seguridad no se tuvo acercamiento al pozo por olor a H_2S .

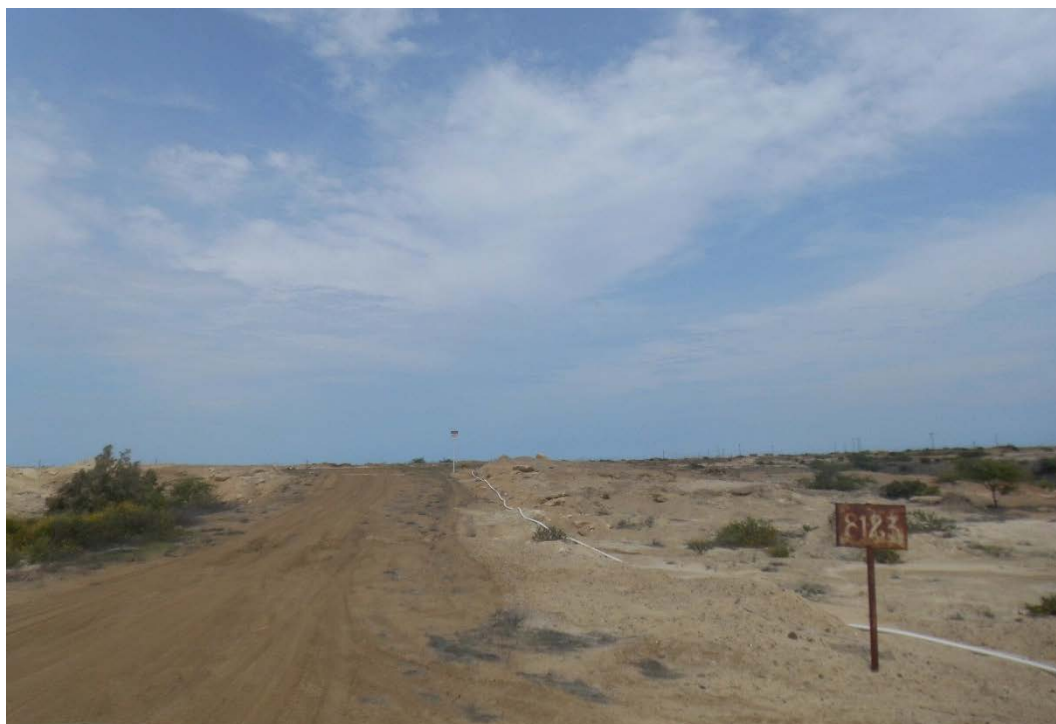
Fotografía 2. Plataforma AA8123 vista panorámica de la plataforma. Sin indicio de derrame de hidrocarburos ni alteración de suelo.

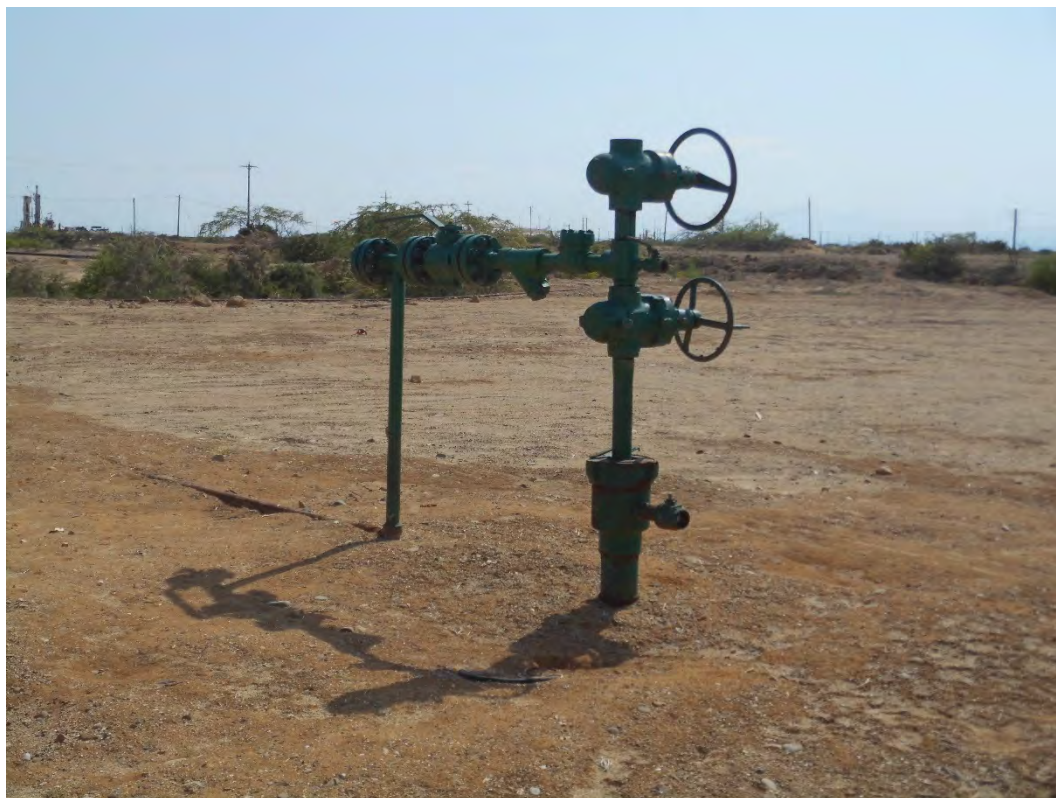
Fotografía 1. Pozo AA8366 (Coordenadas WGS84-zona 17S: 479172mE, 9514295mN), pozo inyector tipo ACTINYA. Vista desde cerca del pozo. Sin indicio de derrame de hidrocarburos ni alteración de suelo.

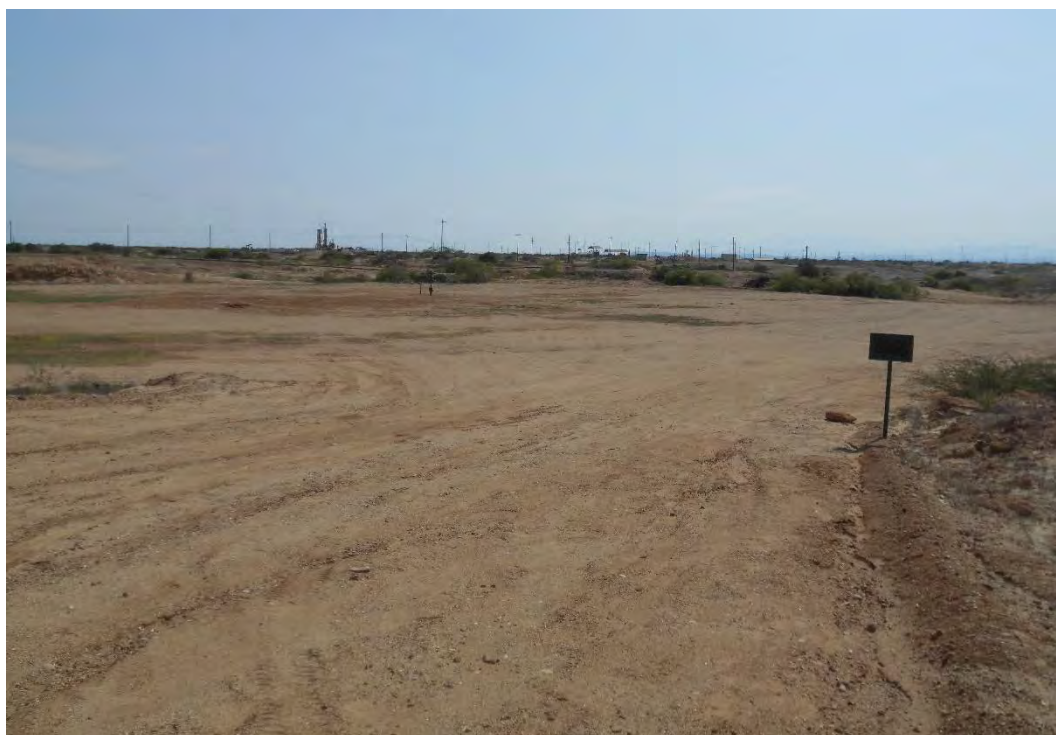
Fotografía 2. Plataforma AA8366 vista panorámica de la plataforma. Sin indicio de derrame de hidrocarburos ni alteración de suelo.

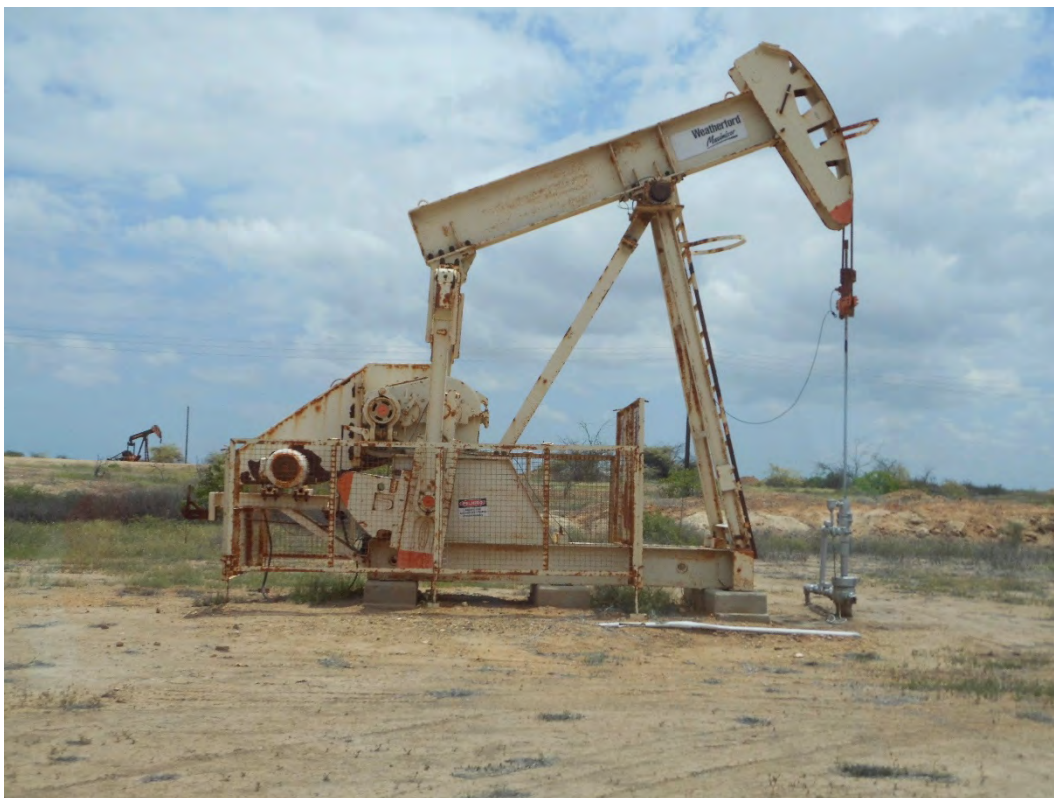
Fotografía 1. Pozo AA11374 (Coordenadas WGS84-zona 17S: 480610mE, 9514431mN), pozo productivo tipo BM. Vista desde cerca del pozo. Sin indicio de derrame de hidrocarburos ni alteración de suelo.

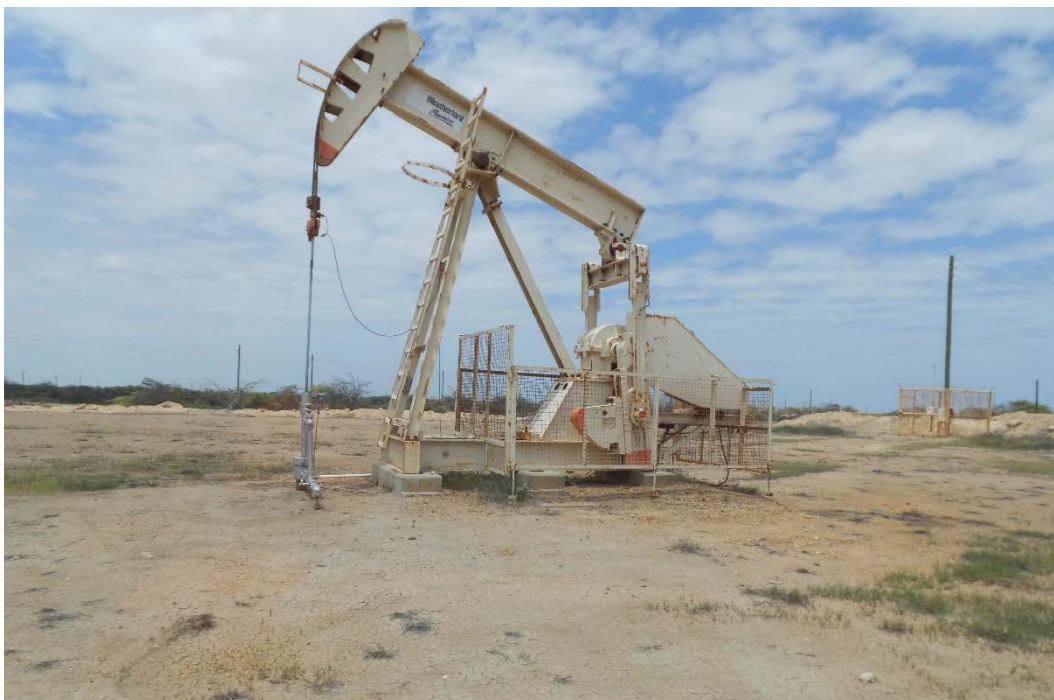
Fotografía 2. Plataforma AA11374 vista panorámica de la plataforma. Sin indicio de derrame de hidrocarburos ni alteración de suelo.

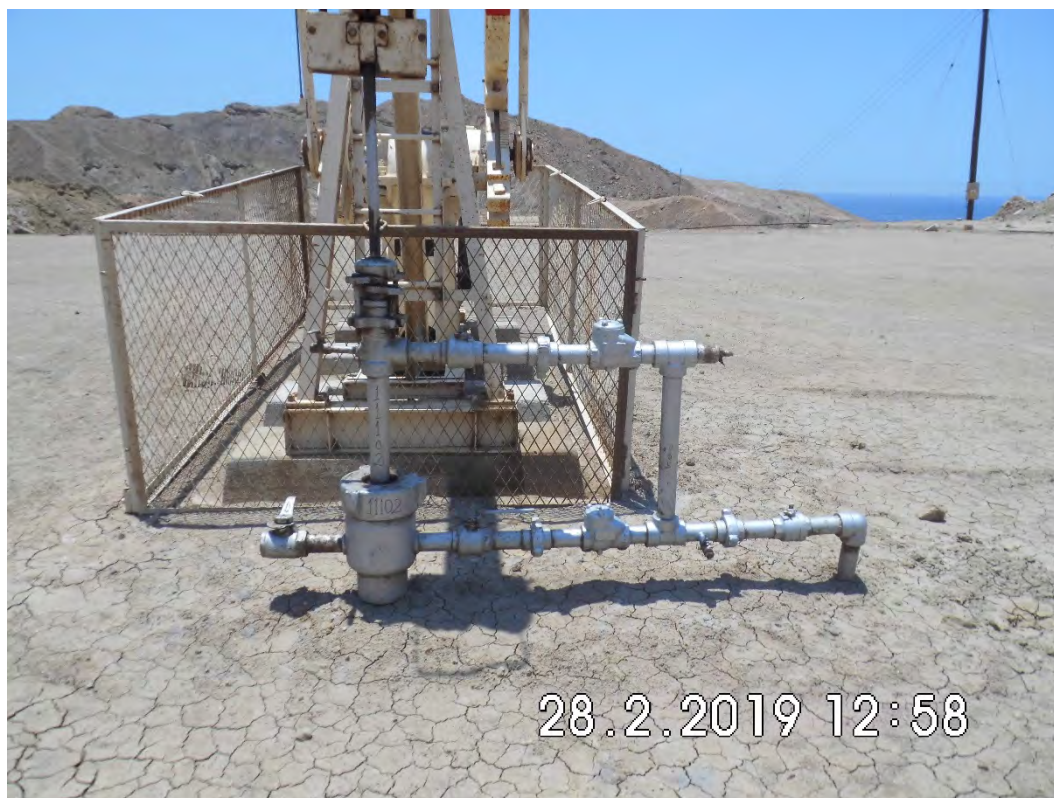
Fotografía 1. Pozo EA1102 (Coordenadas WGS84-zona 17S: 475379mE, 9529975mN), pozo productor tipo BM. Sin indicio de derrame de hidrocarburos ni alteración de suelo.

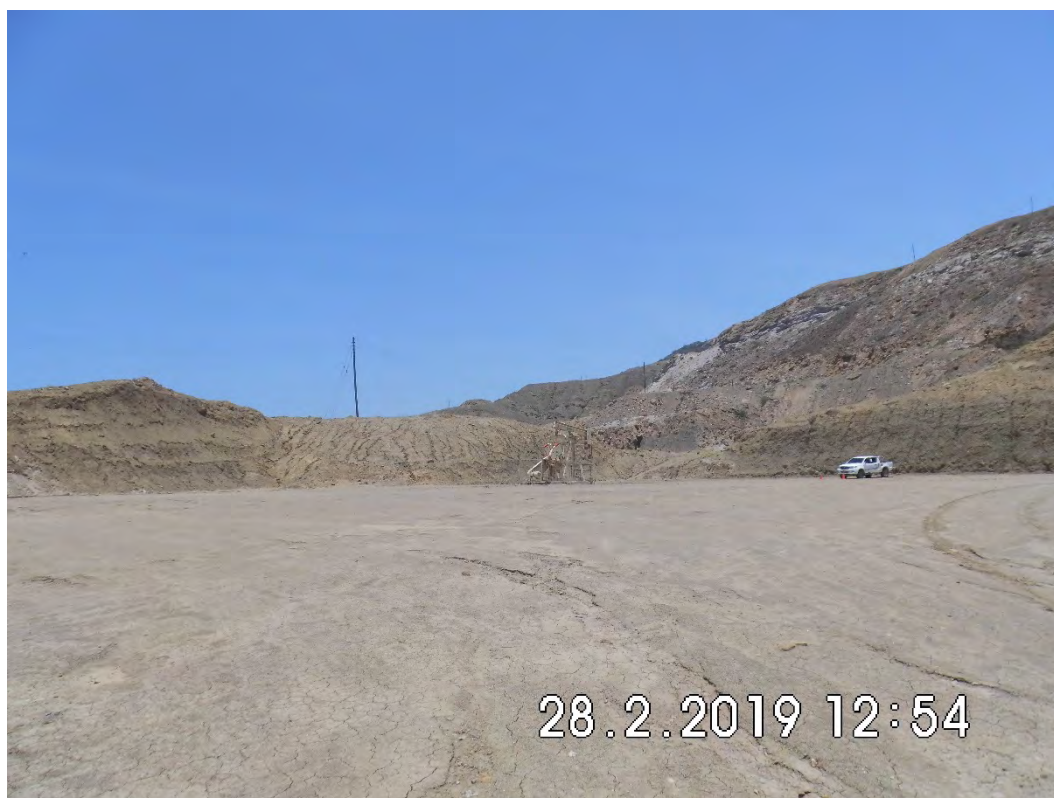
Fotografía 2. Vista panorámica de la plataforma EA1102. Sin indicio de derrame de hidrocarburos ni alteración de suelo.

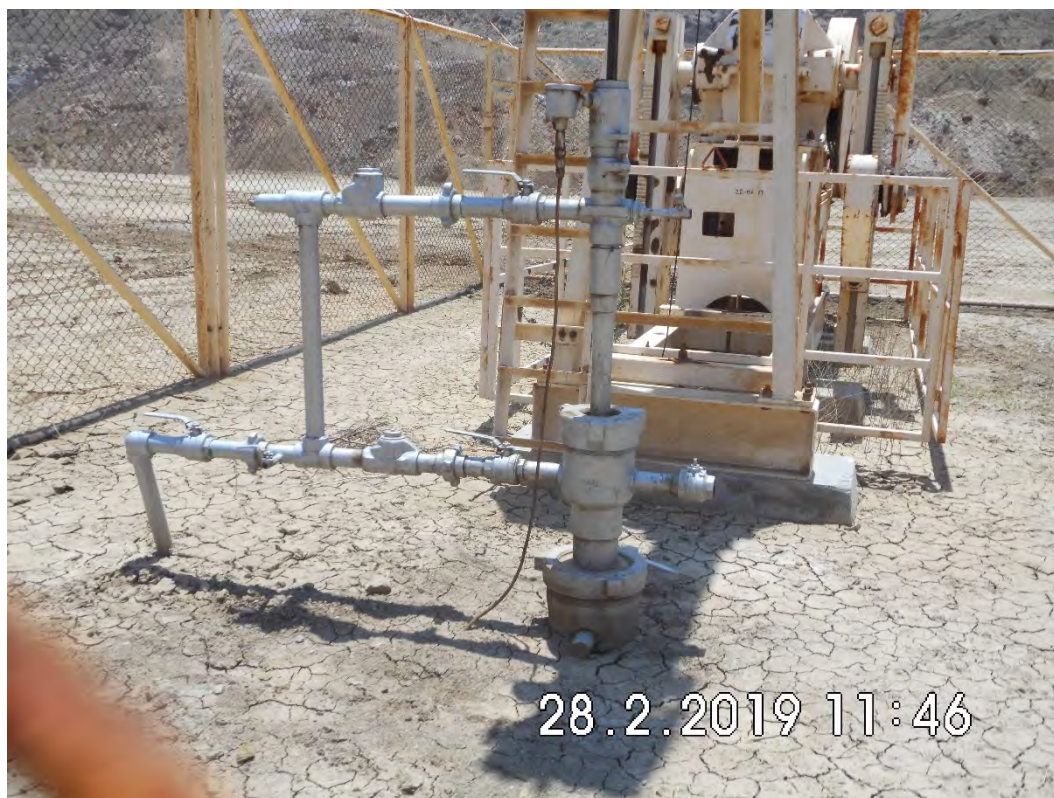
Fotografía 1. Pozo EA1111 (Coordenadas WGS84-zona 17S: 475091mE, 9530084mN), pozo productor tipo BM. Sin indicio de derrame de hidrocarburos ni alteración de suelo.

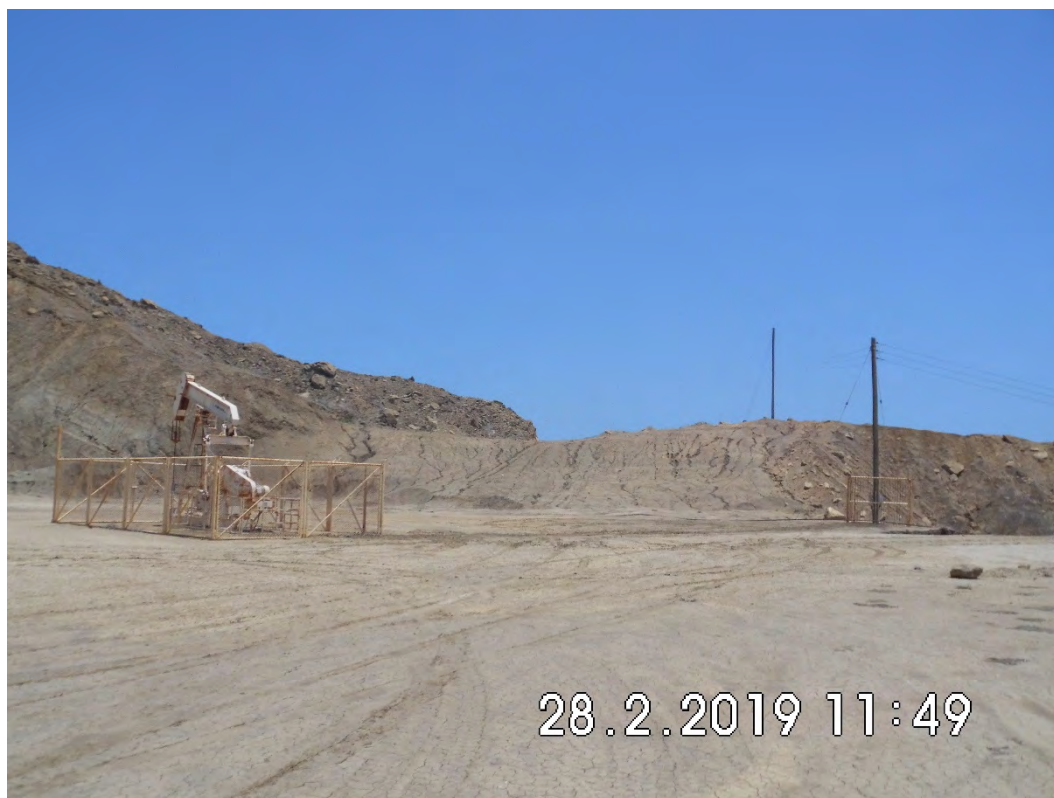
Fotografía 2. Vista panorámica de la plataforma EA1111. Sin indicio de derrame de hidrocarburos ni alteración de suelo.

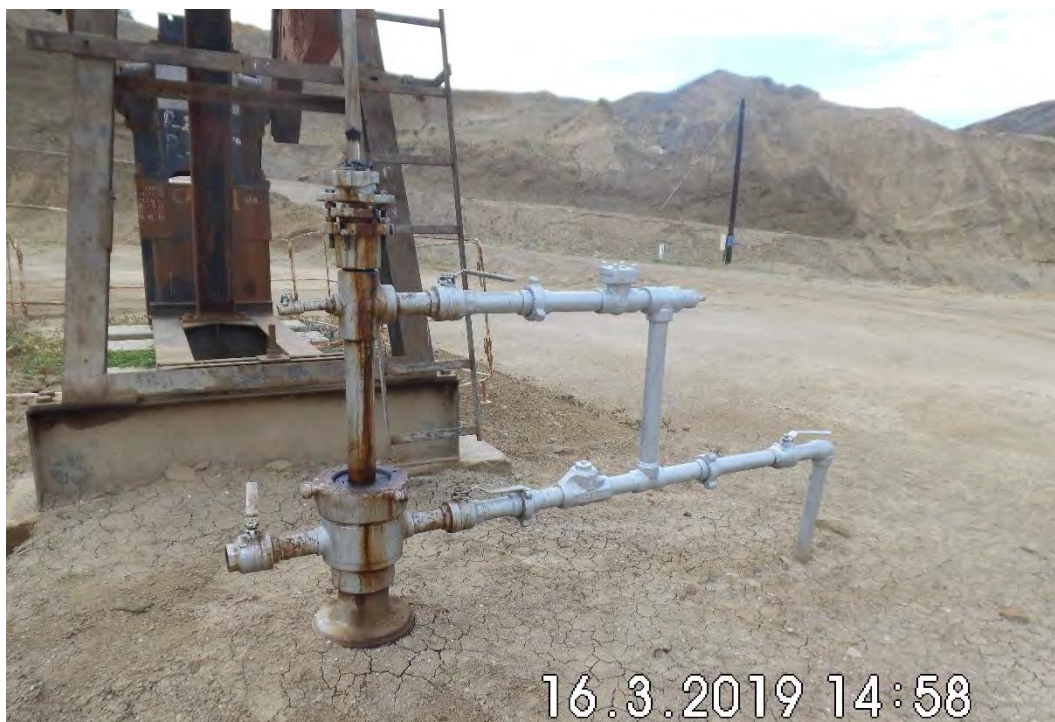
Fotografía 1. Pozo EA8001 (Coordenadas WGS84-zona 17S: 475723mE, 9524656mN), pozo productivo tipo BM. Vista desde cerca del pozo. Sin indicio de derrame de hidrocarburos ni alteración de suelo.

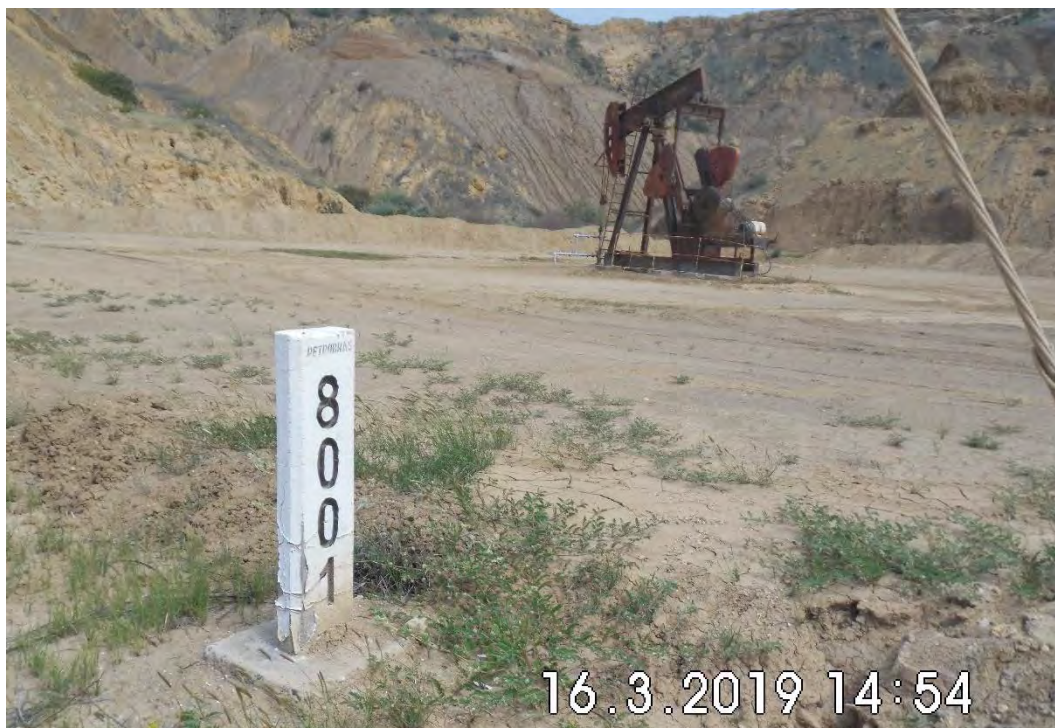
Fotografía 2. Pozo EA8001 vista panorámica de la plataforma. Sin indicio de derrame de hidrocarburos ni alteración de suelo.

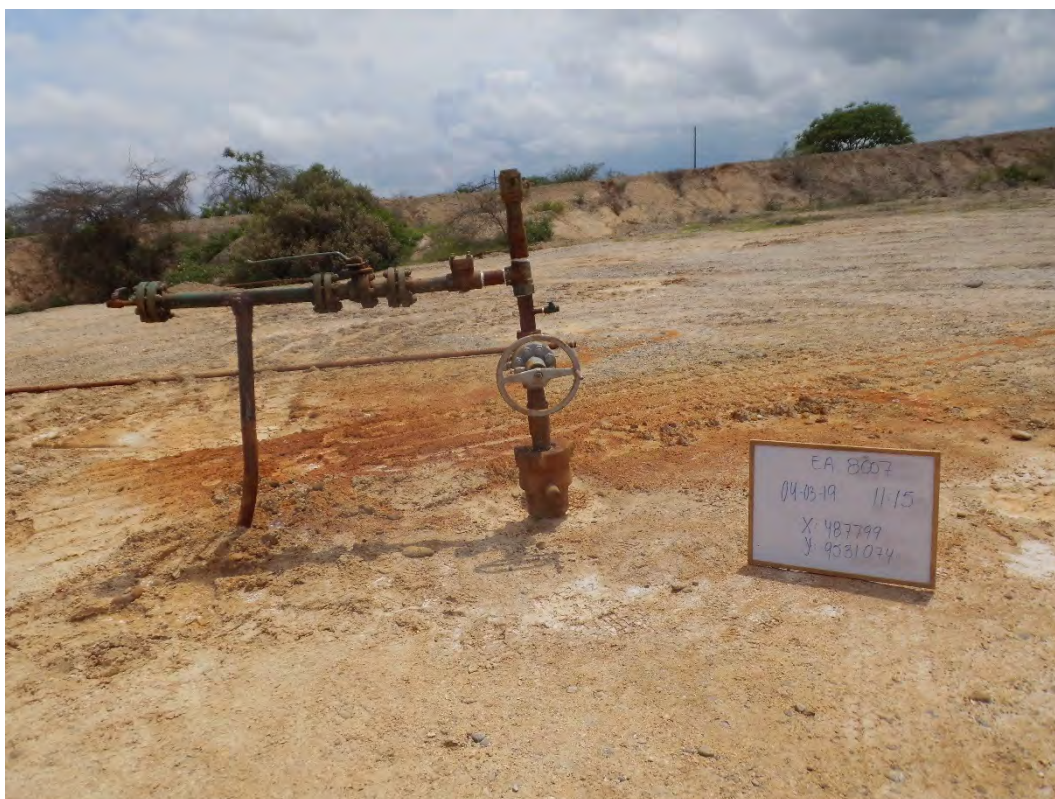
Fotografía 1. Pozo EA8007 (Coordenadas WGS84-zona 17S: 487799mE, 9531074mN), pozo inyector tipo ACTINYA. Vista desde cerca del pozo. Sin indicio de derrame de hidrocarburos ni alteración de suelo.

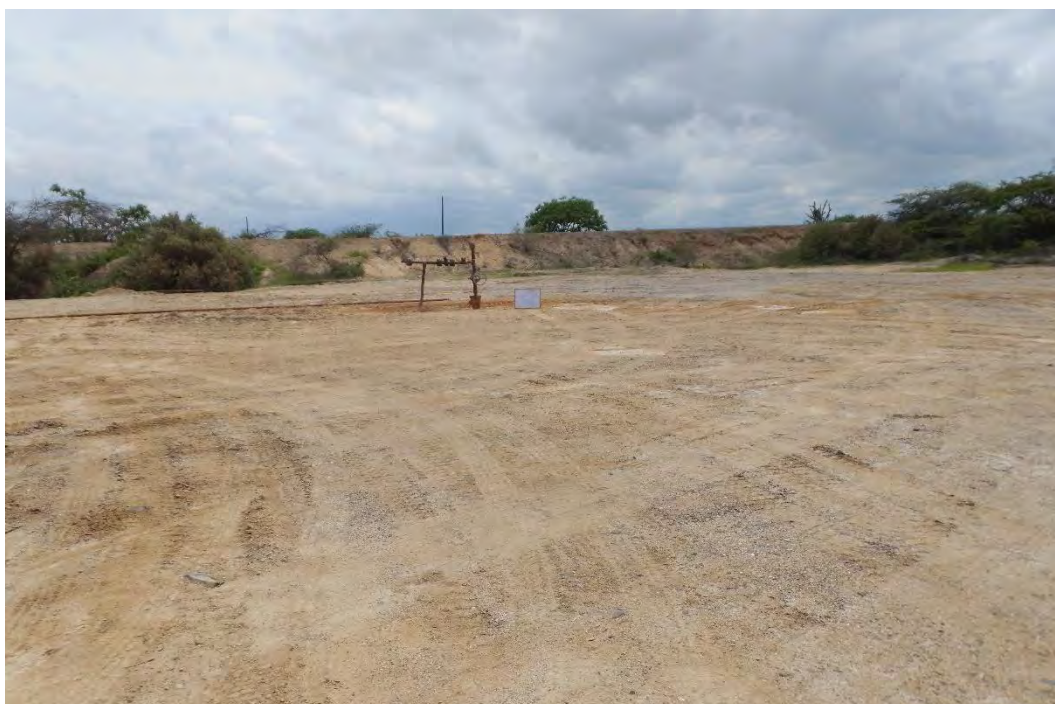
Fotografía 2. Pozo EA8007 vista panorámica de la plataforma. Sin indicio de derrame de hidrocarburos ni alteración de suelo.

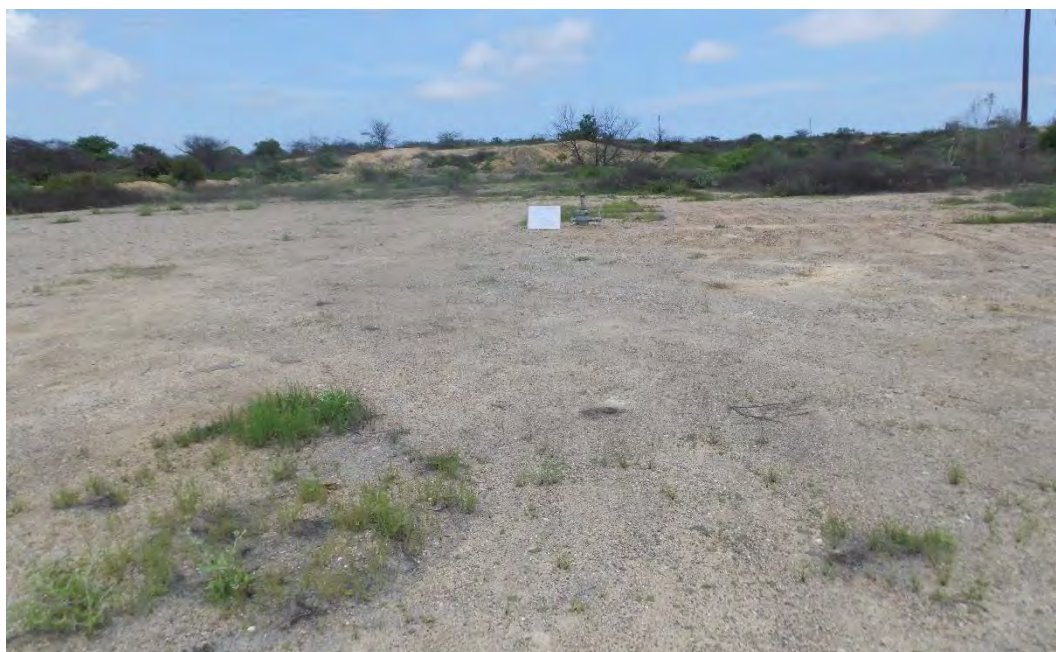
Fotografía 2. Pozo EA8008 vista panorámica de la plataforma. Sin indicio de derrame de hidrocarburos ni alteración de suelo.

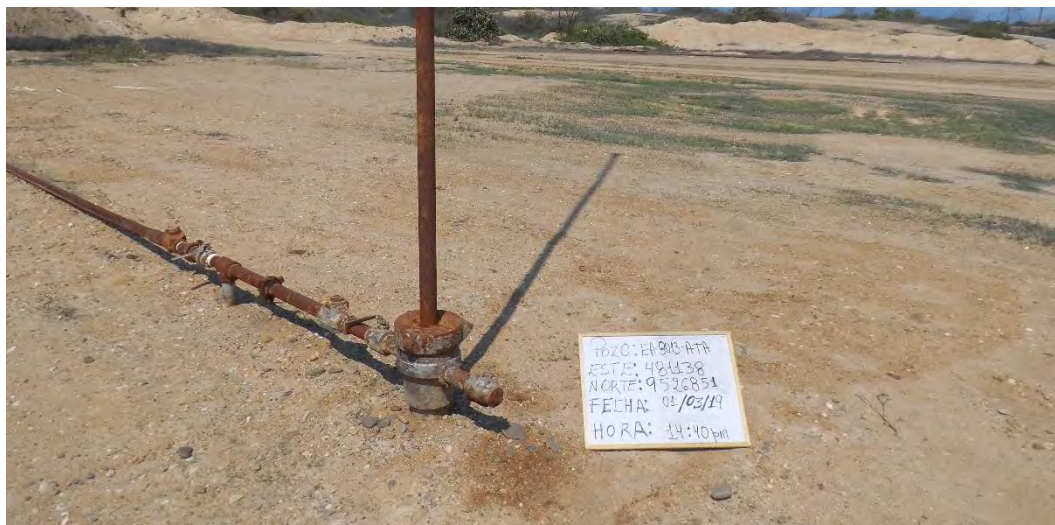
Fotografía 1. Pozo EA8013 (Coordenadas WGS84-zona 17S: 4811385mE, 9526851mN), pozo abandonado tipo ATAPET. Vista desde cerca del pozo. Sin indicio de derrame de hidrocarburos ni alteración de suelo.

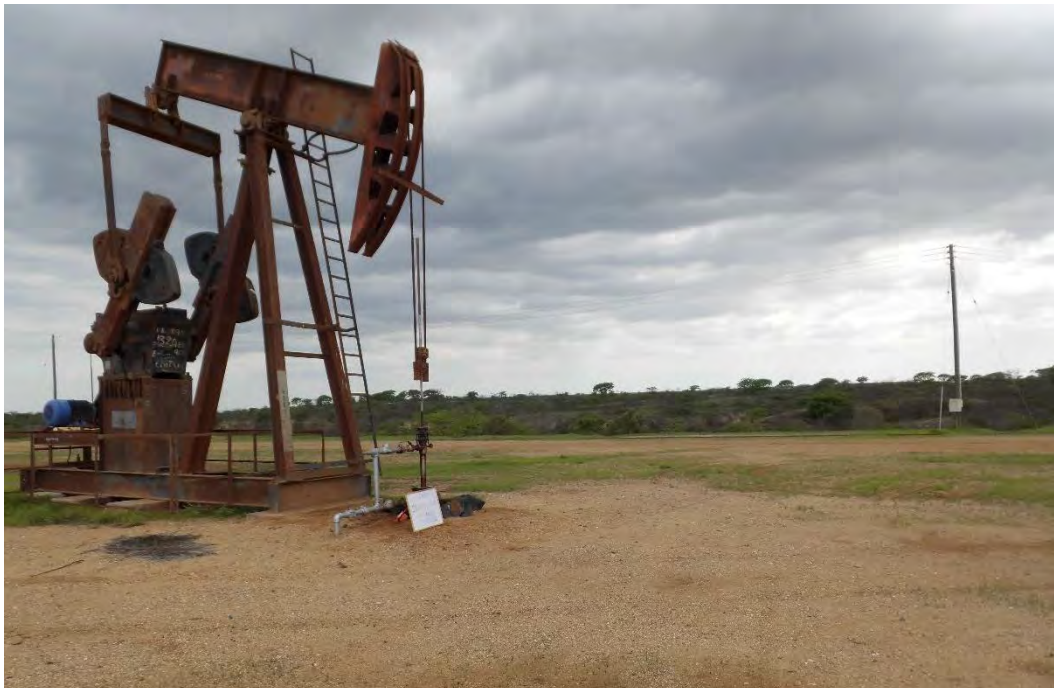
Fotografía 1. Pozo EA8061D (Coordenadas WGS84-zona 17S: 491926mE, 9532026mN), pozo productivo tipo BM. Vista desde cerca del pozo. Sin indicio de derrame de hidrocarburos ni alteración de suelo.

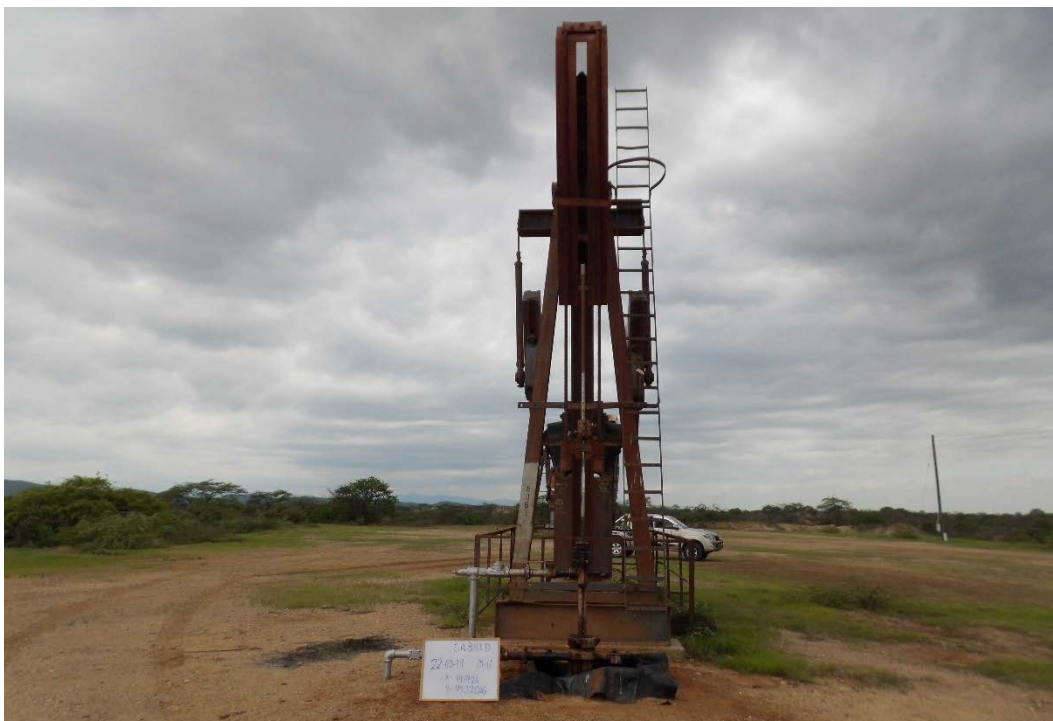
Fotografía 2. Pozo EA8061D vista panorámica de la plataforma. Sin indicio de derrame de hidrocarburos ni alteración de suelo.

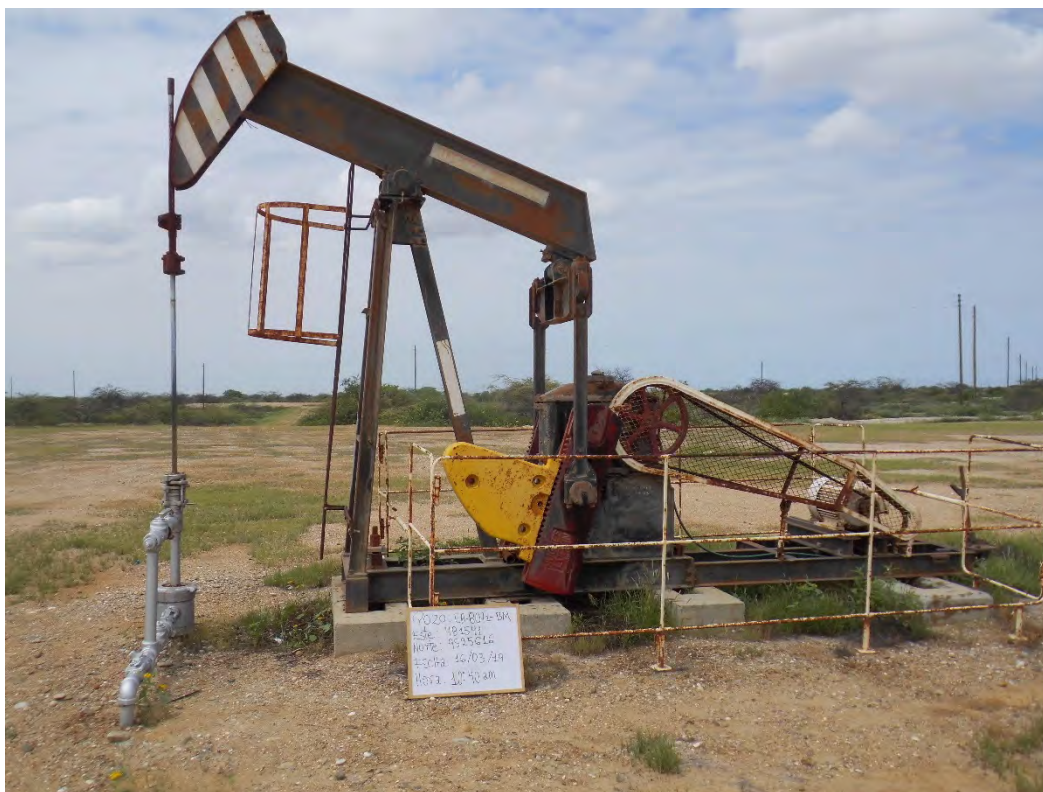
Fotografía 1. Pozo AA8058D (Coordenadas WGS84-zona 17S: 481541mE, 9525616mN), pozo productor tipo Bombeo Mecánico. Vista desde cerca del pozo. Sin indicio de derrame de hidrocarburos ni alteración de suelo.

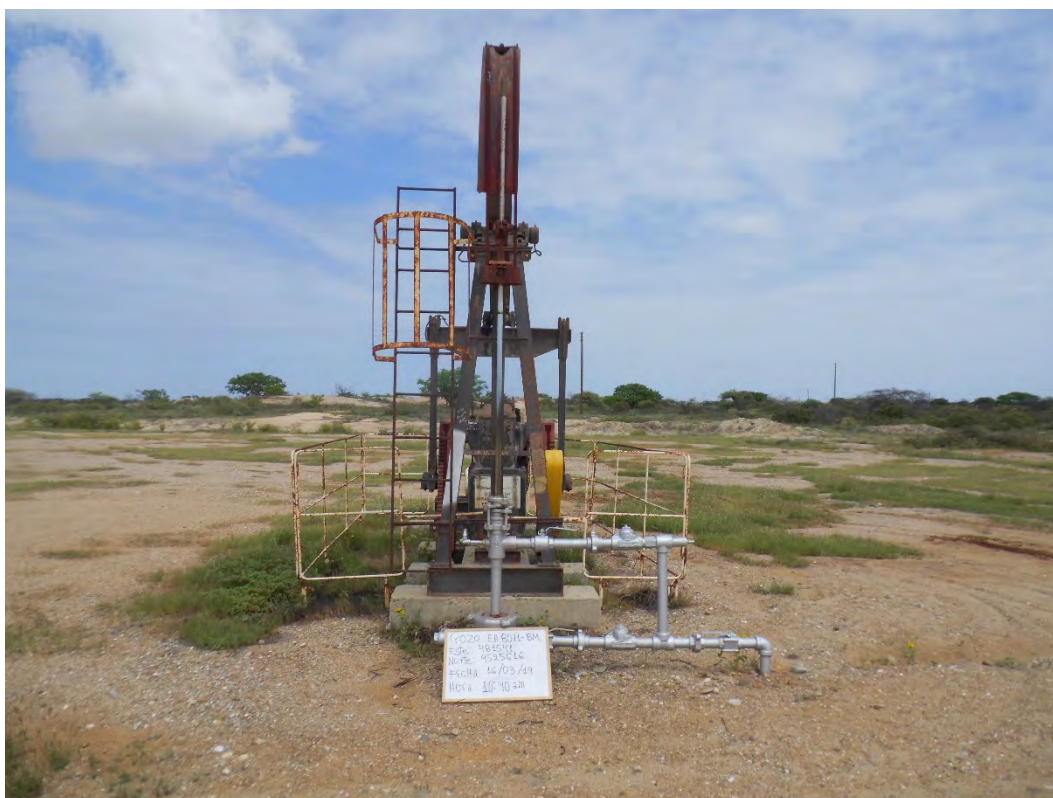
Fotografía 2. Vista panorámica de la plataforma EA8071. Sin indicio de derrame de hidrocarburos ni alteración de suelo.

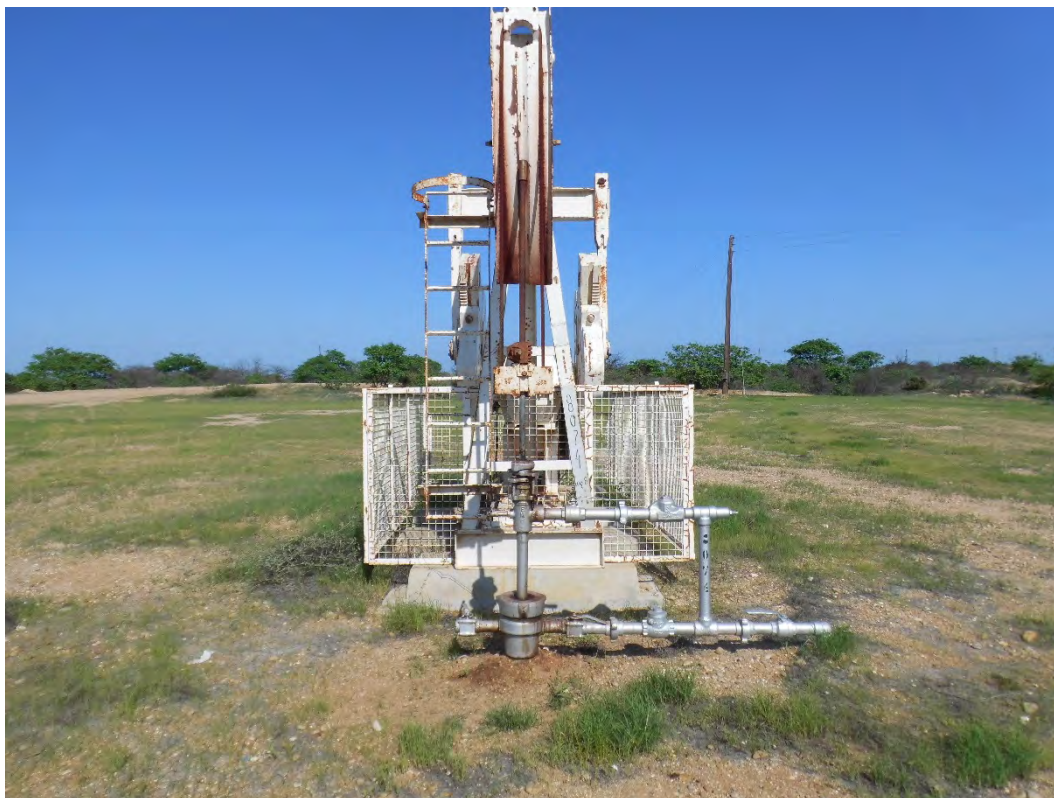
Fotografía 1. Pozo EA8074 (Coordenadas WGS84-zona 17S: 486281mE, 9530387mN), pozo productor tipo BM. Vista desde cerca del pozo. Sin indicio de derrame de hidrocarburos ni alteración de suelo.

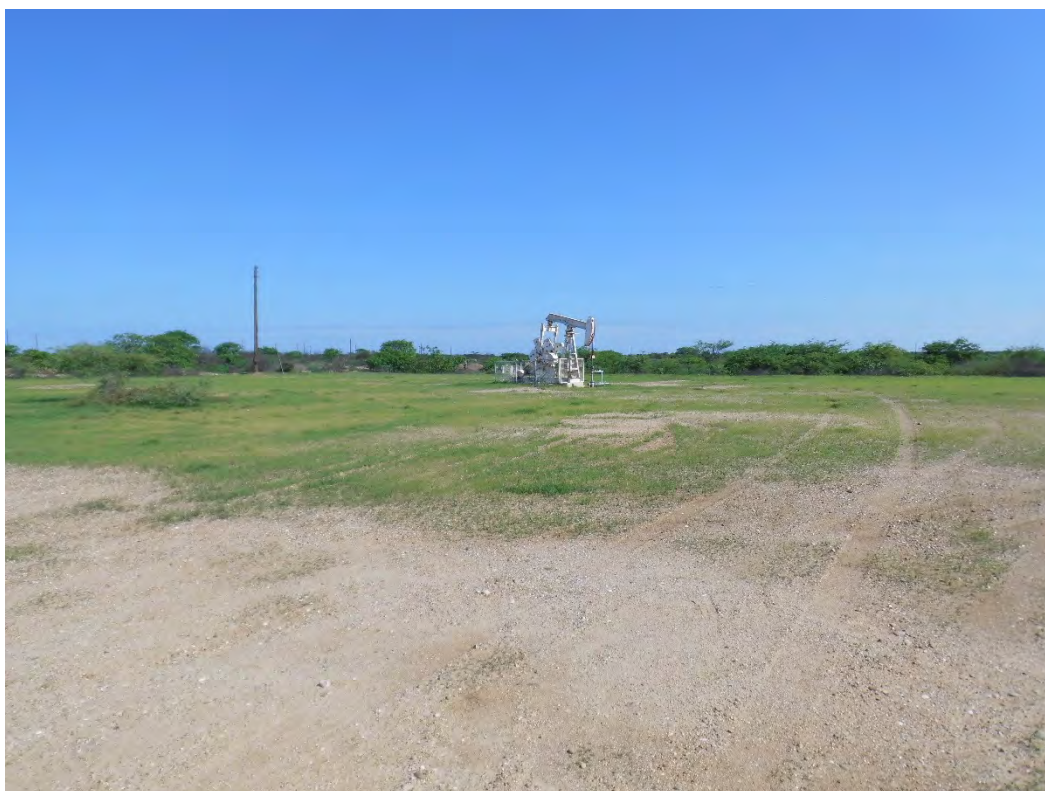
Fotografía 2. Vista panorámica de la plataforma EA8074. Sin indicio de derrame de hidrocarburos ni alteración de suelo.

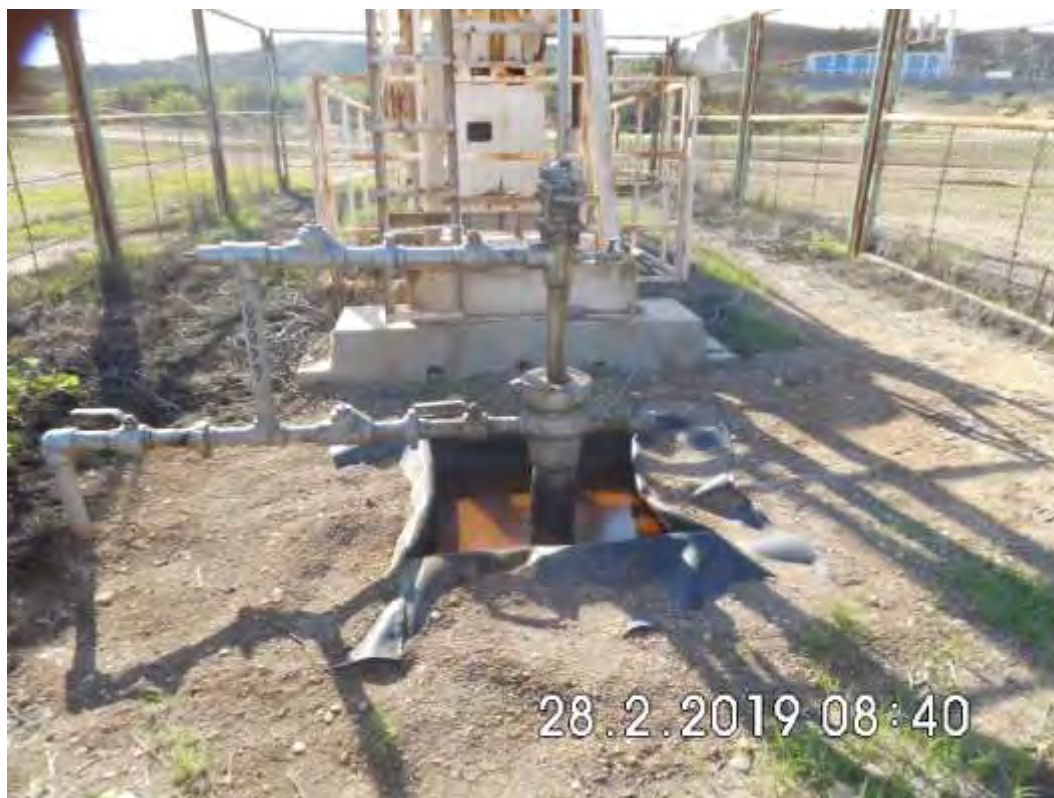
Fotografía 1. Pozo EA8079 (Coordenadas WGS84-zona 17S: 474663mE, 9528734mN), pozo productor tipo BM. Vista desde cerca del pozo. Sin indicio de derrame de hidrocarburos ni alteración de suelo.

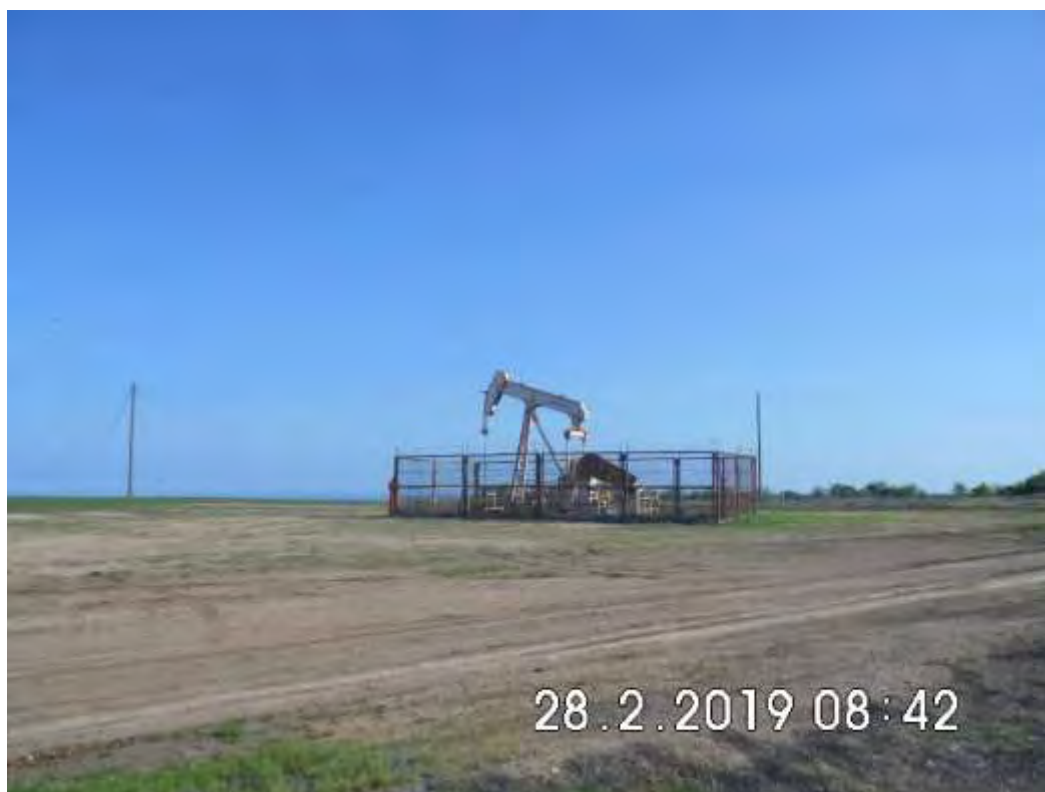
Fotografía 2. Vista panorámica de la plataforma EA8079. Sin indicio de derrame de hidrocarburos ni alteración de suelo.

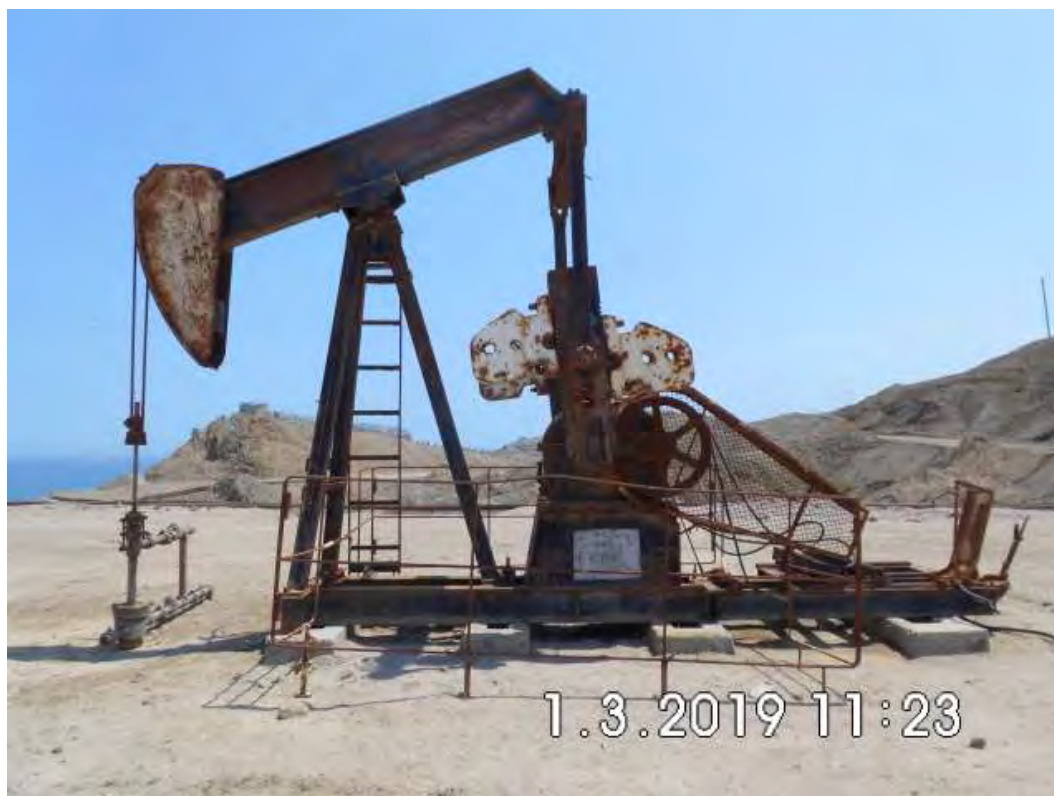
Fotografía 1. Pozo EA8082 (Coordenadas WGS84-zona 17S: 472176mE, 9527389mN), pozo inactivo tipo BM. Vista desde cerca del pozo. Sin indicio de derrame de hidrocarburos ni alteración de suelo.

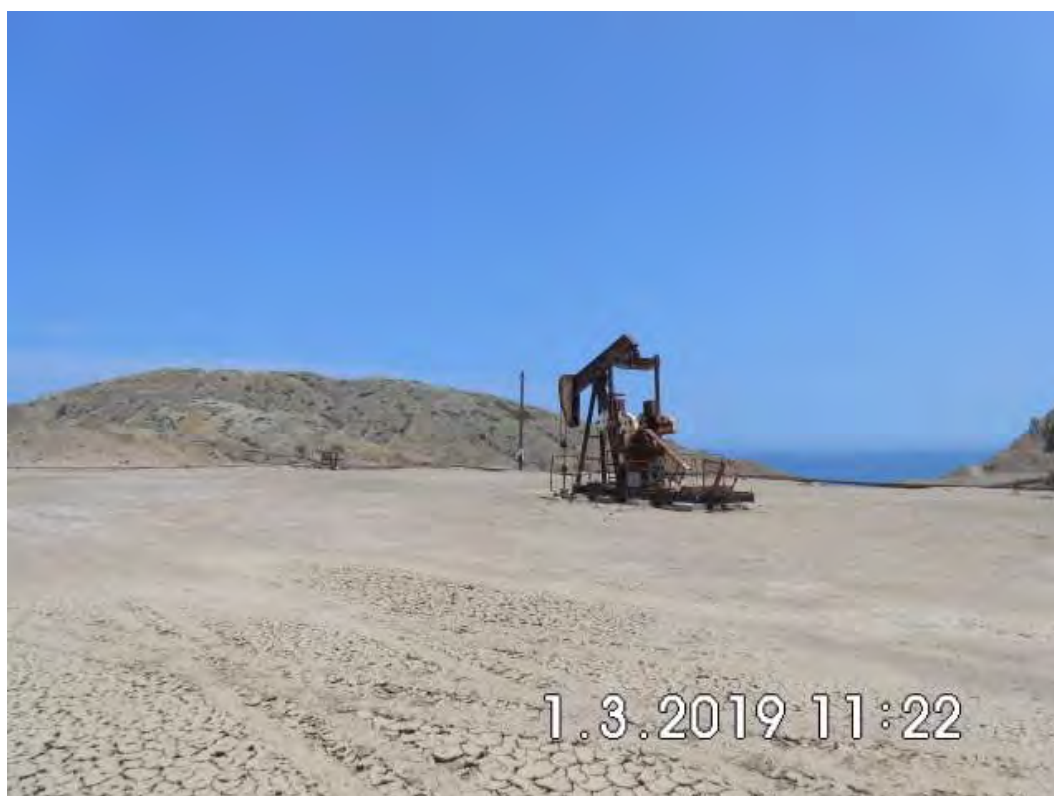
Fotografía 2. Vista panorámica de la plataforma EA8082. Sin indicio de derrame de hidrocarburos ni alteración de suelo.

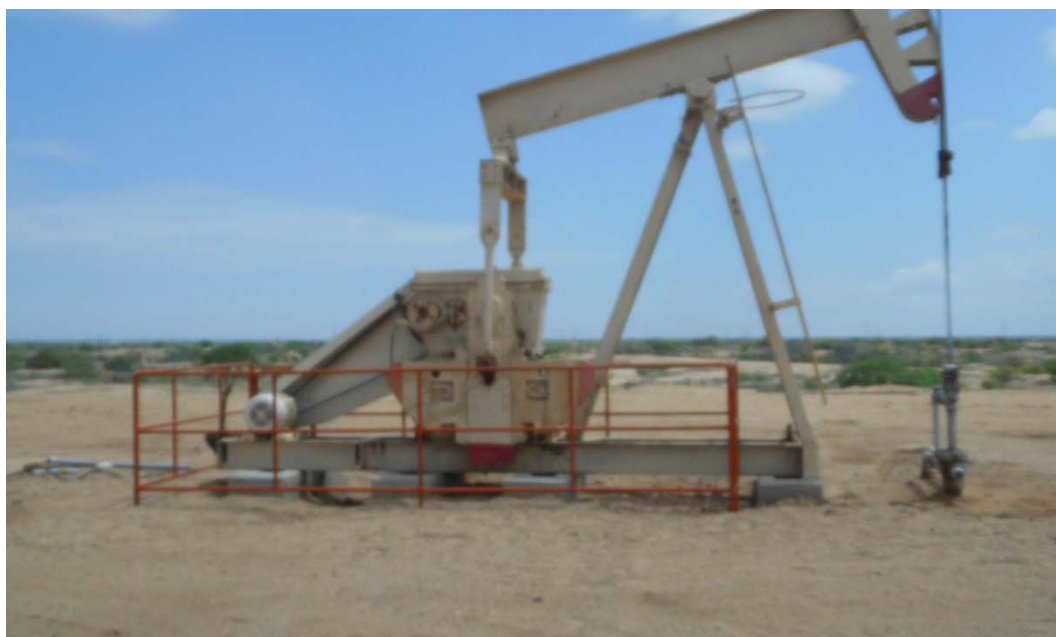
Fotografía 1. Pozo EA8083 (Coordenadas WGS84-zona 17S: 481453mE, 9514352mN), pozo productivo tipo BM. Vista desde cerca del pozo. Sin indicio de derrame de hidrocarburos ni alteración de suelo.
