ANEXO 8.3

FOTOS VISITA TÉCNICA

Anexo 8.3

Reseña Fotográfica

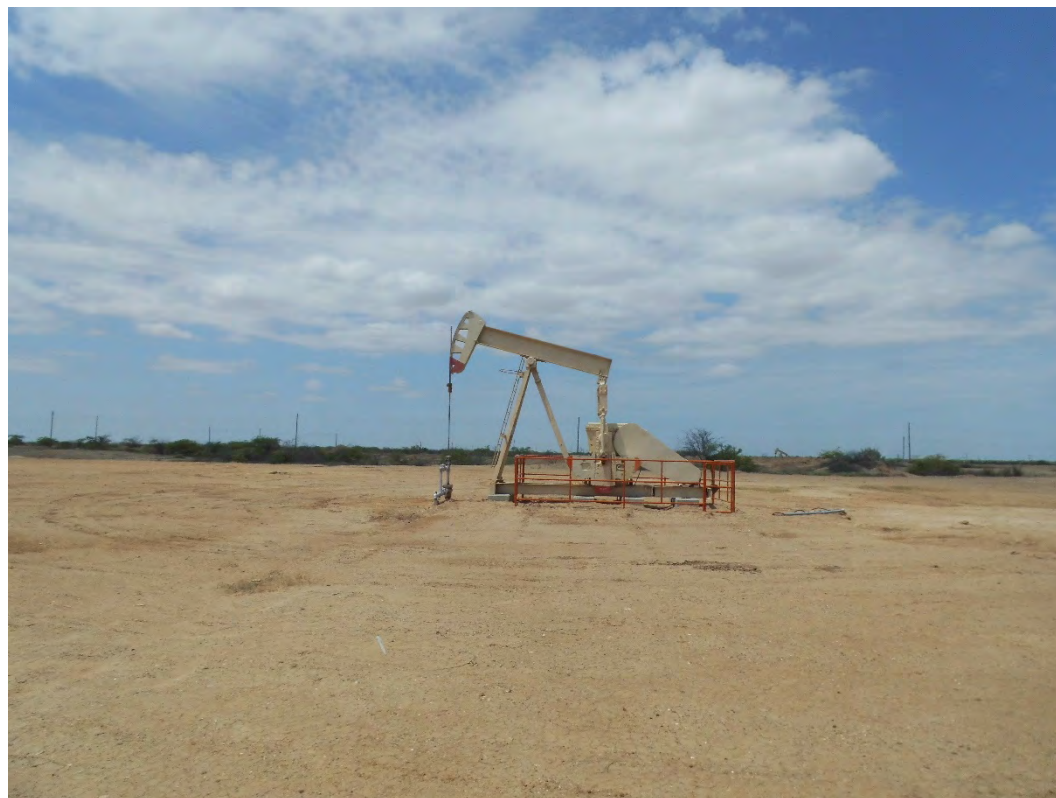
Fotografía 2. Pozo EA8083 vista panorámica de la plataforma. Sin indicio de derrame de hidrocarburos ni alteración de suelo.

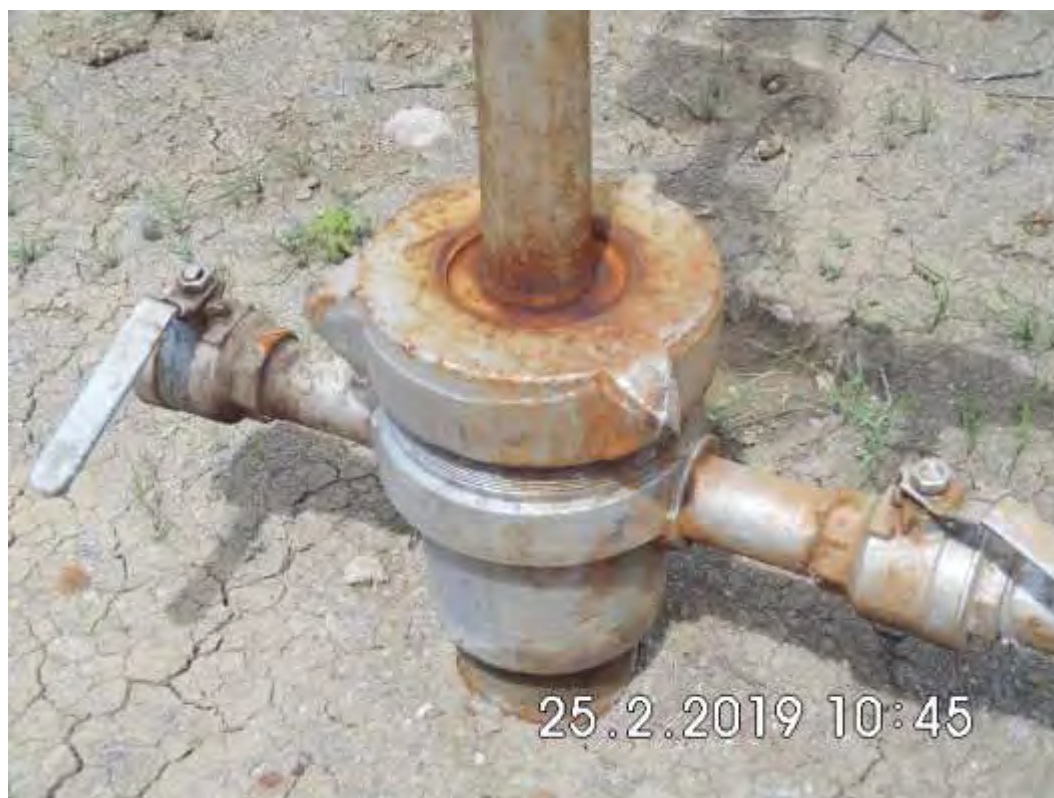
Fotografía 1. Pozo EA8084 (Coordenadas WGS84-zona 17S: 483629mE, 9523567mN), pozo productor tipo BM. Vista desde cerca del pozo. Sin indicio de derrame de hidrocarburos y alteración de suelo.

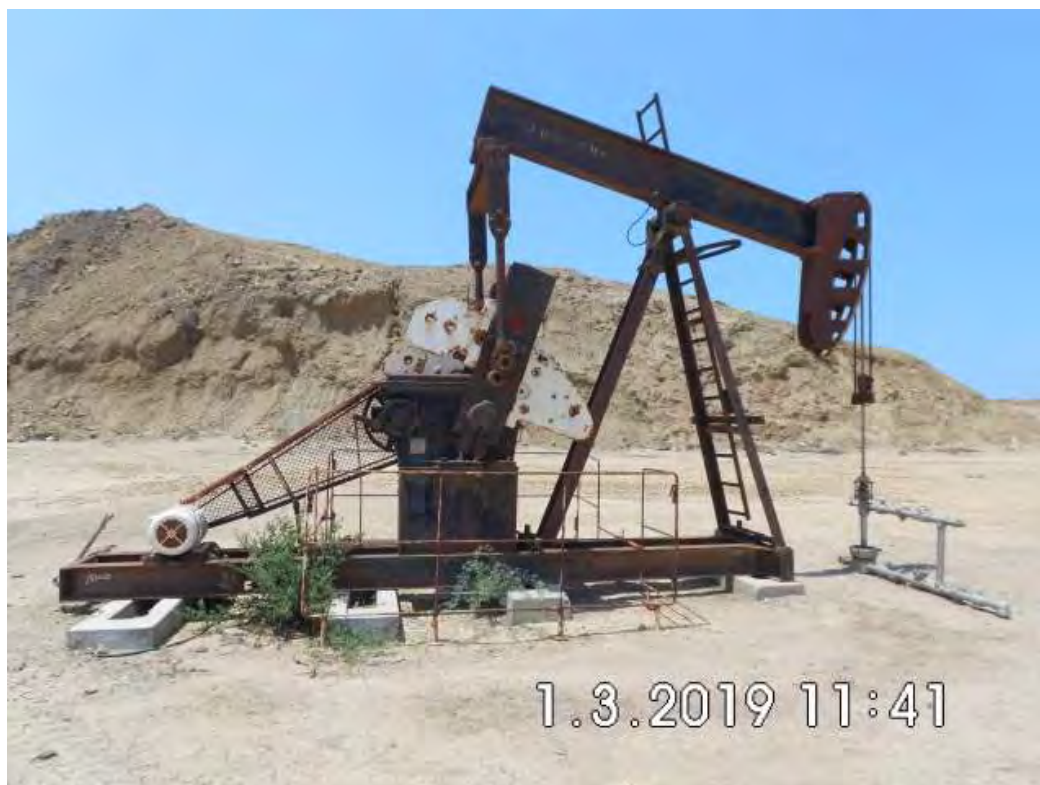
Fotografía 1. Pozo EA8086 (Coordenadas WGS84-zona 17S: 472339mE, 9527263mN), pozo productor tipo BM. Vista desde cerca del pozo. Sin indicio de derrame de hidrocarburos ni alteración de suelo.

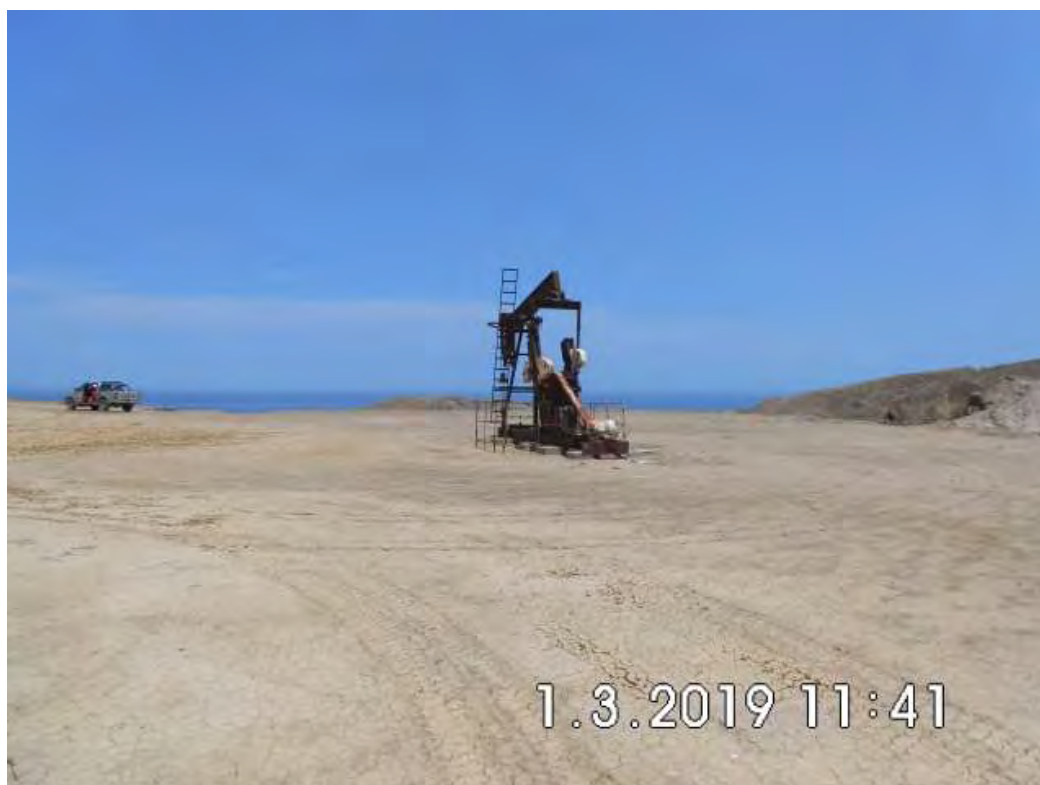
Fotografía 2. Vista panorámica de la plataforma EA8086. Sin indicio de derrame de hidrocarburos ni alteración de suelo.

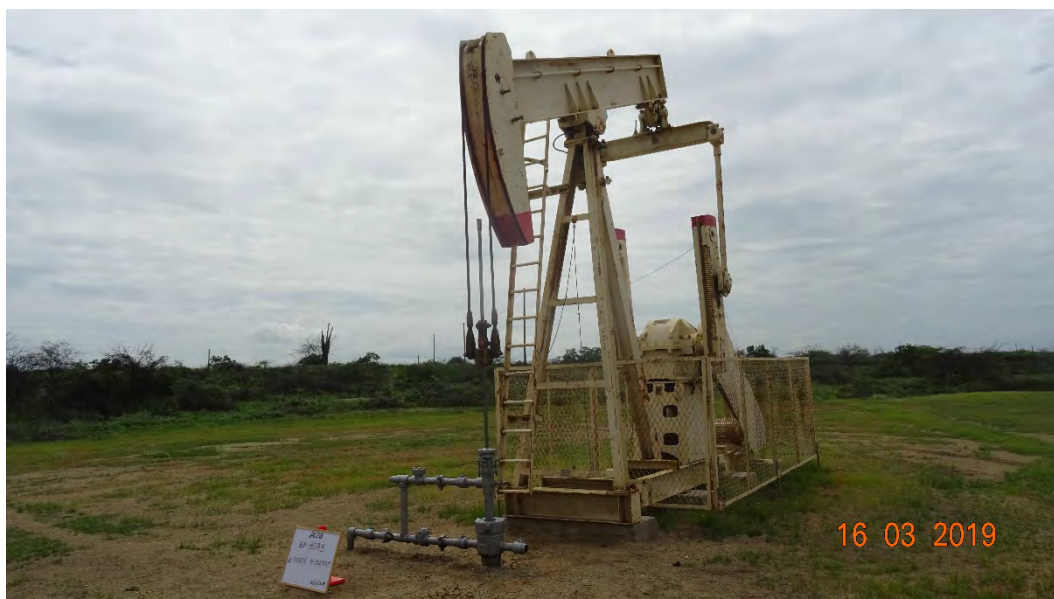
Fotografía 1. Pozo EA8093 (Coordenadas WGS84-zona 17S: 483005mE, 9529425mN), pozo productor tipo BM. Vista desde cerca del pozo. Sin indicio de derrame de hidrocarburos y alteración de suelo.

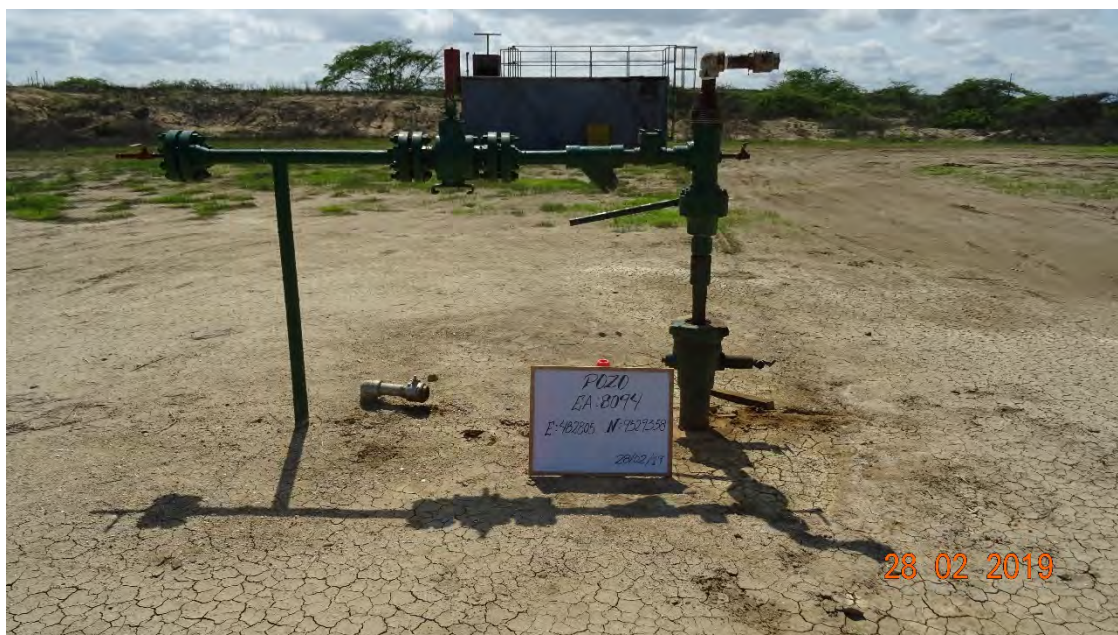
Fotografía 1. Pozo EA8094 (Coordenadas WGS84-zona 17S: 482805mE, 9529358mN), pozo cerrado/inactivo tipo INACTINYA. Vista desde cerca del pozo. Sin indicio de derrame de hidrocarburos ni alteración de suelo.

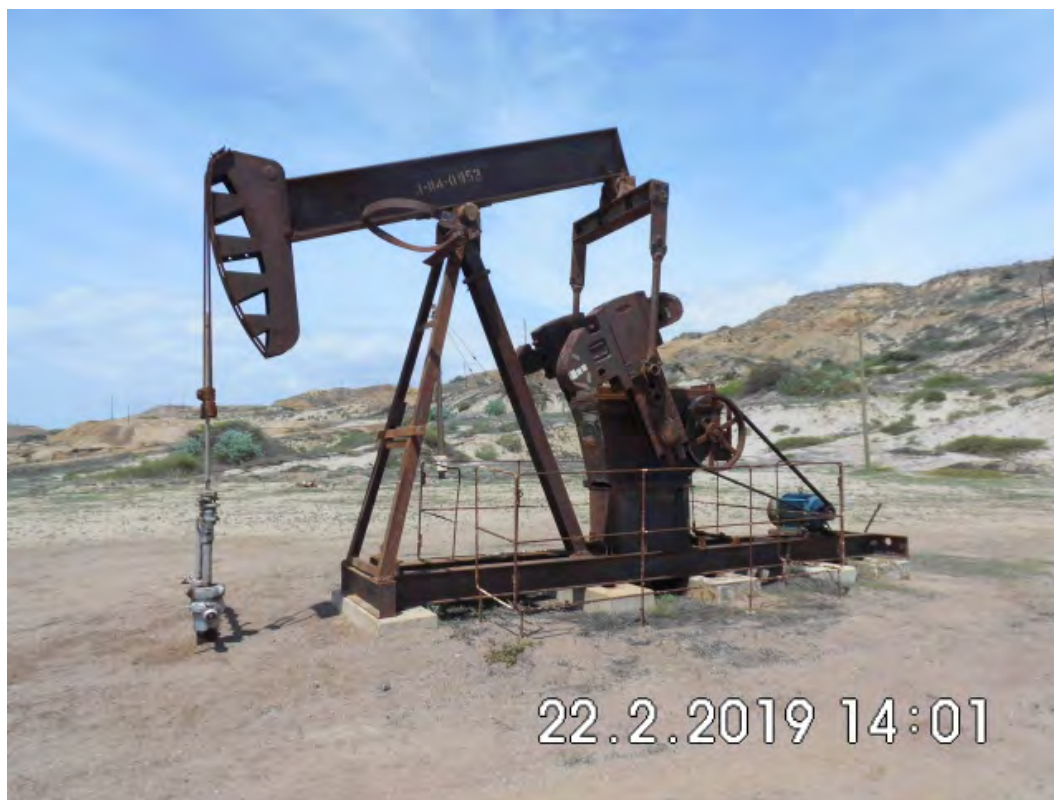
Fotografía 1. Pozo EA8103 (Coordenadas WGS84-zona 17S: 472163mE, 9524247mN), pozo productivo tipo BM. Vista desde cerca del pozo. Sin indicio de derrame de hidrocarburos ni alteración de suelo.

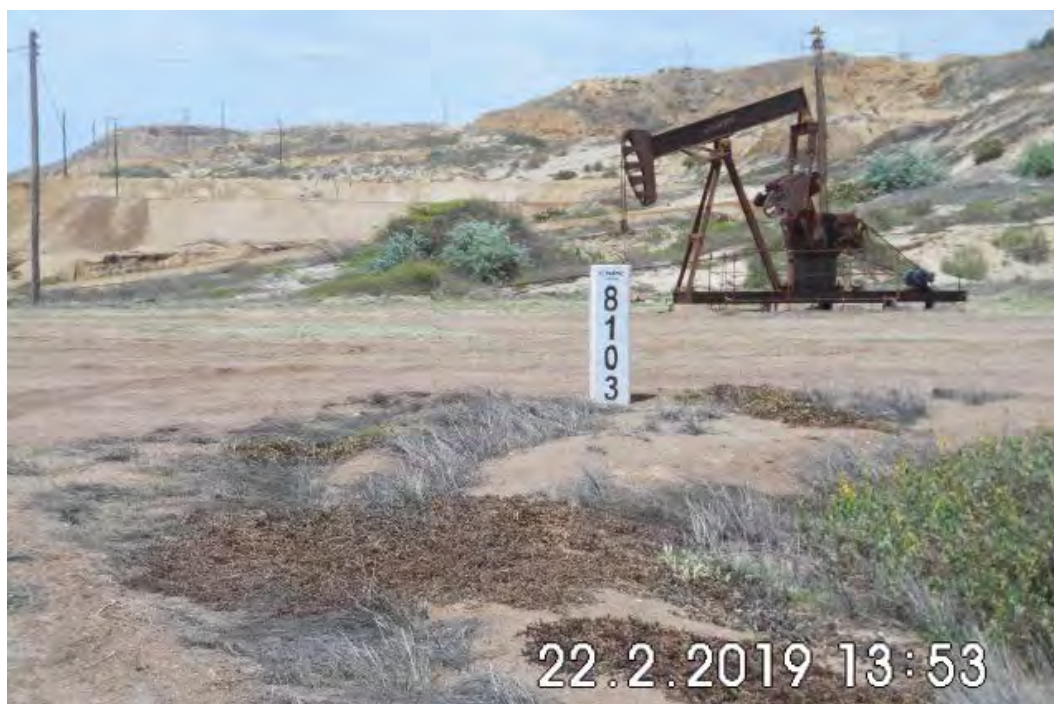
Fotografía 2. Plataforma EA8103 vista panorámica de la plataforma. Sin indicio de derrame de hidrocarburos ni alteración de suelo.

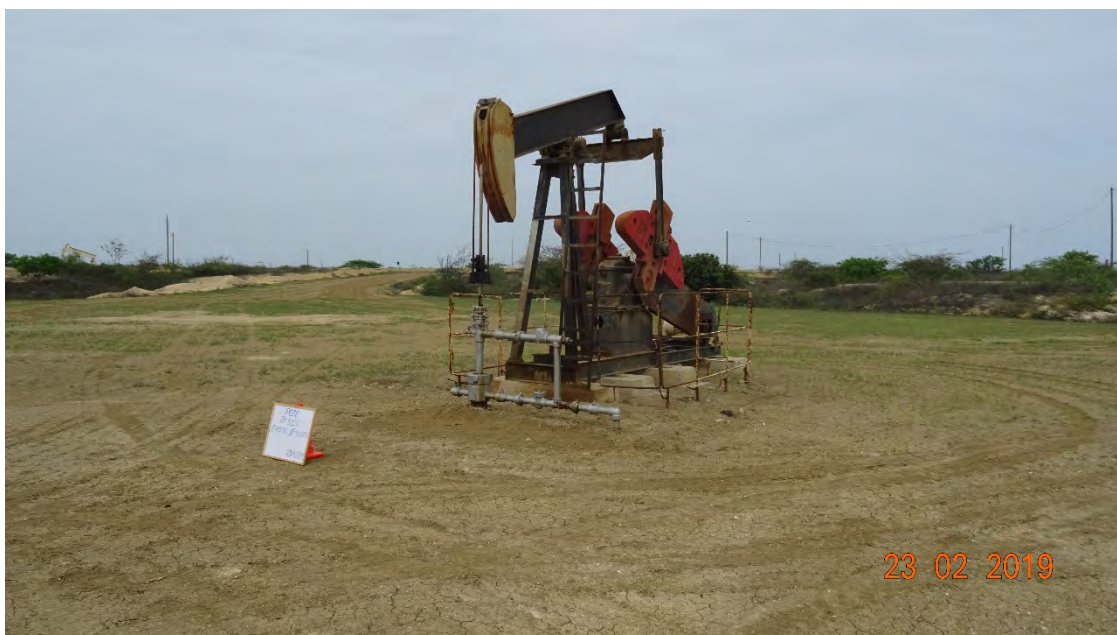
Fotografía 1. Pozo EA8111 (Coordenadas WGS84-zona 17S: 482381mE, 9528835mN), pozo productor tipo BM. Vista desde cerca del pozo. Sin indicio de derrame de hidrocarburos ni alteración de suelo.

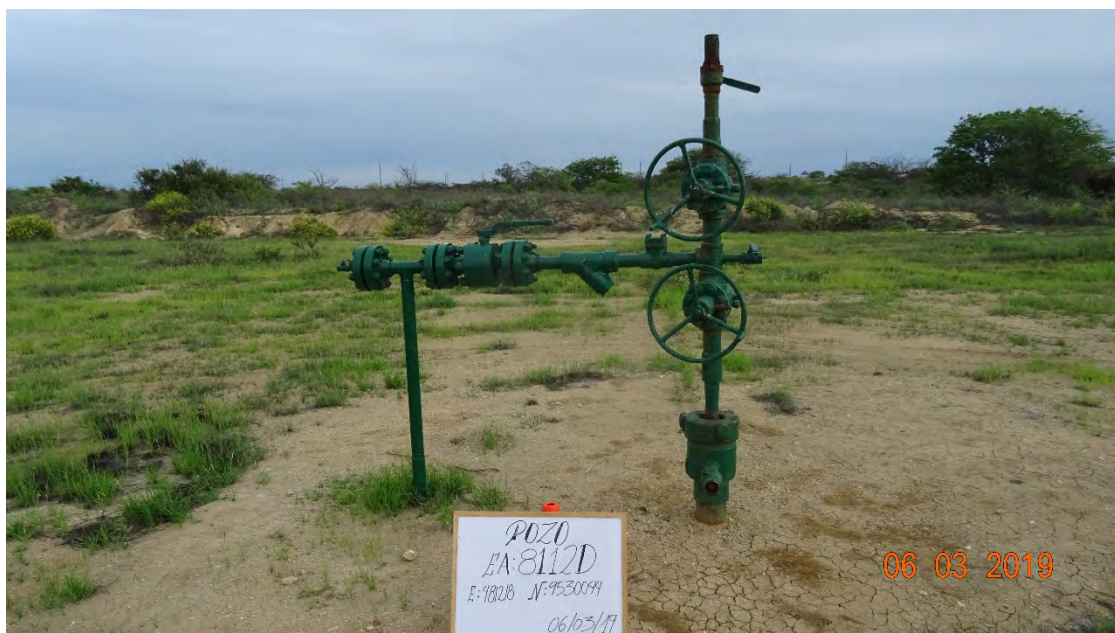
Fotografía 1. Pozo EA8112D (Coordenadas WGS84-zona 17S: 481218mE, 9530044mN), pozo cerrado/inactivo tipo INACTINYA. Vista desde cerca del pozo. Sin indicio de derrame de hidrocarburos y alteración de suelo.

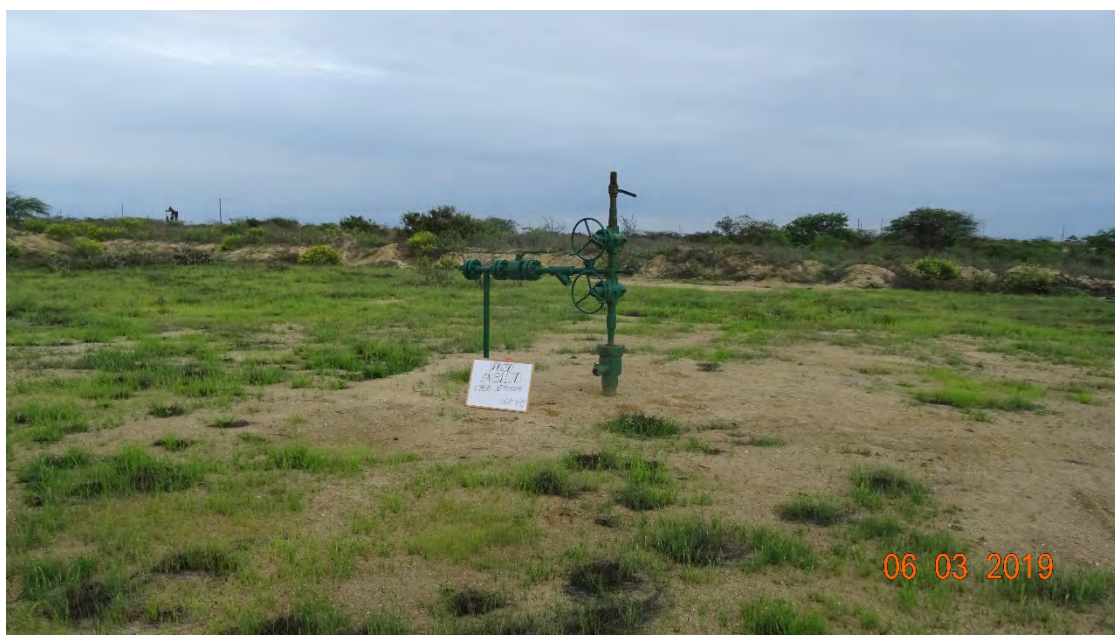
Fotografía 2. Pozo EA8112D vista panorámica de la plataforma.

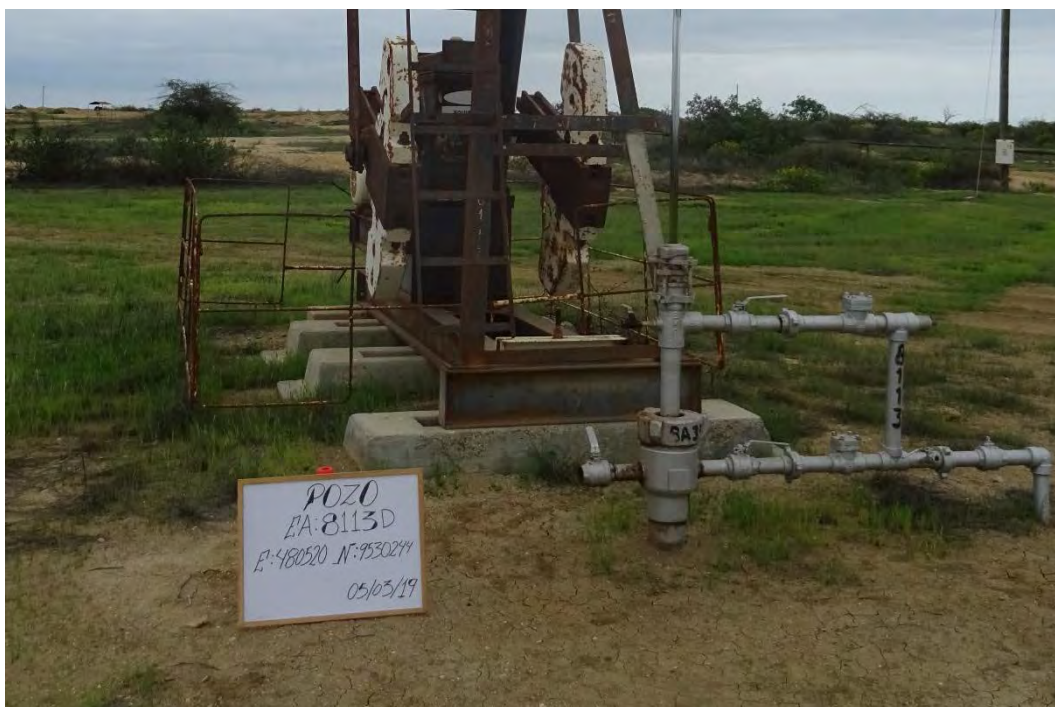
Fotografía 1. Pozo EA8113D (Coordenadas WGS84-zona 17S: 480520mE, 9530244mN), pozo productor tipo BM. Vista desde cerca del pozo. Sin indicio de derrame de hidrocarburos y alteración de suelo.

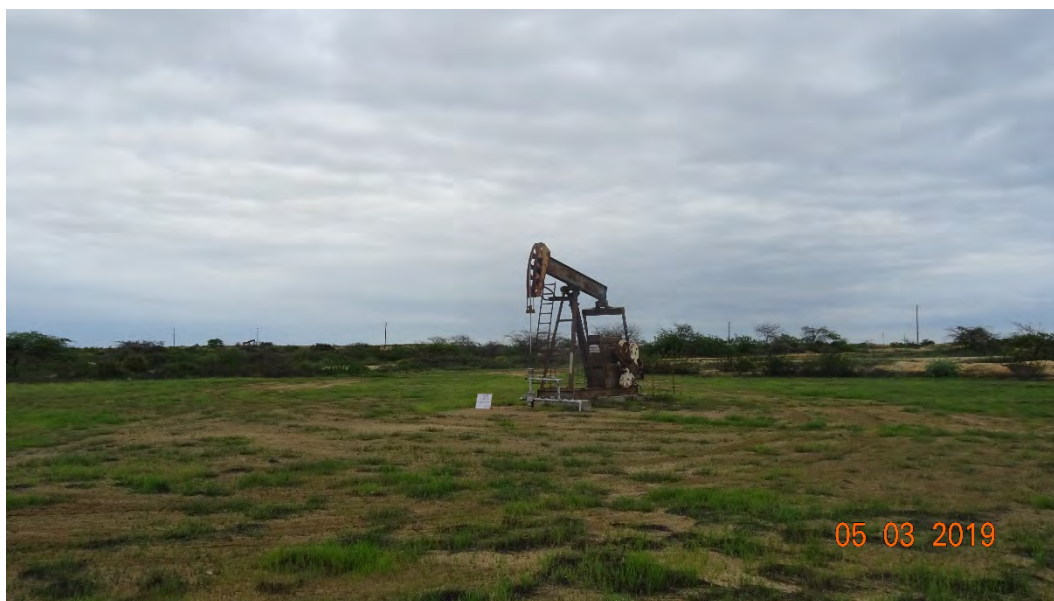
Fotografía 2. Pozo EA8113D vista panorámica d la plataforma.

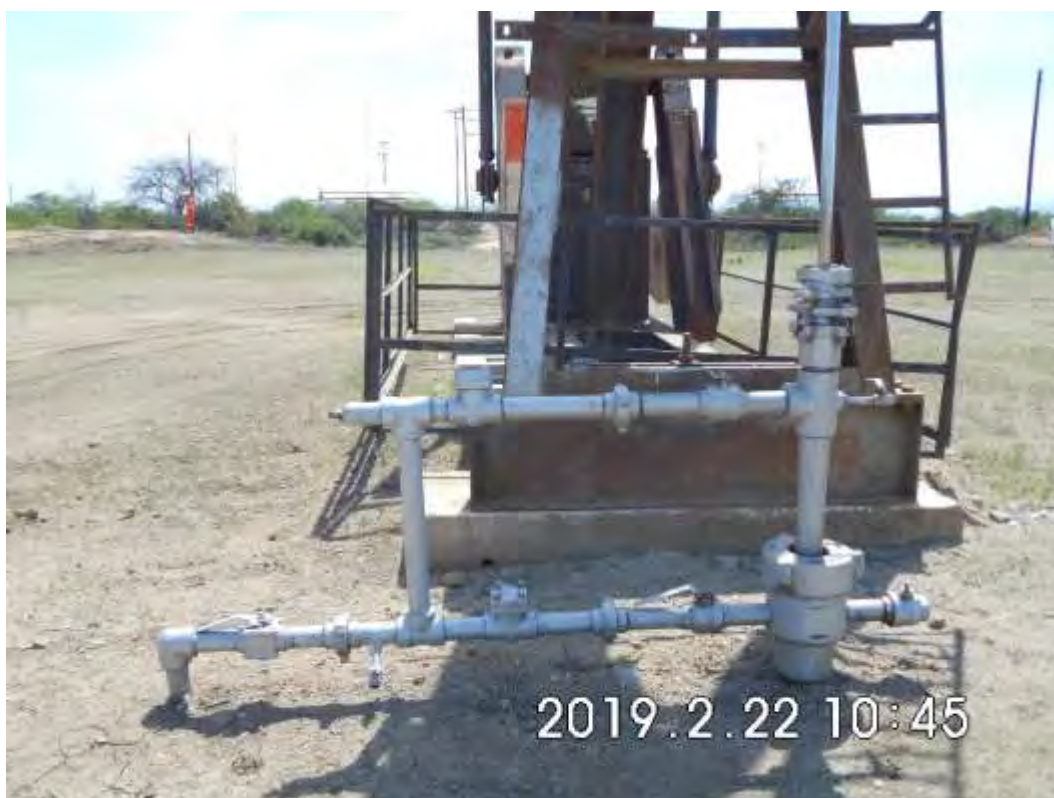
Fotografía 1. Pozo EA8153 (Coordenadas WGS84-zona 17S: 480946mE, 9527946mN), pozo productivo tipo BM. Vista desde cerca del pozo. Sin indicio de derrame de hidrocarburos ni alteración de suelo.

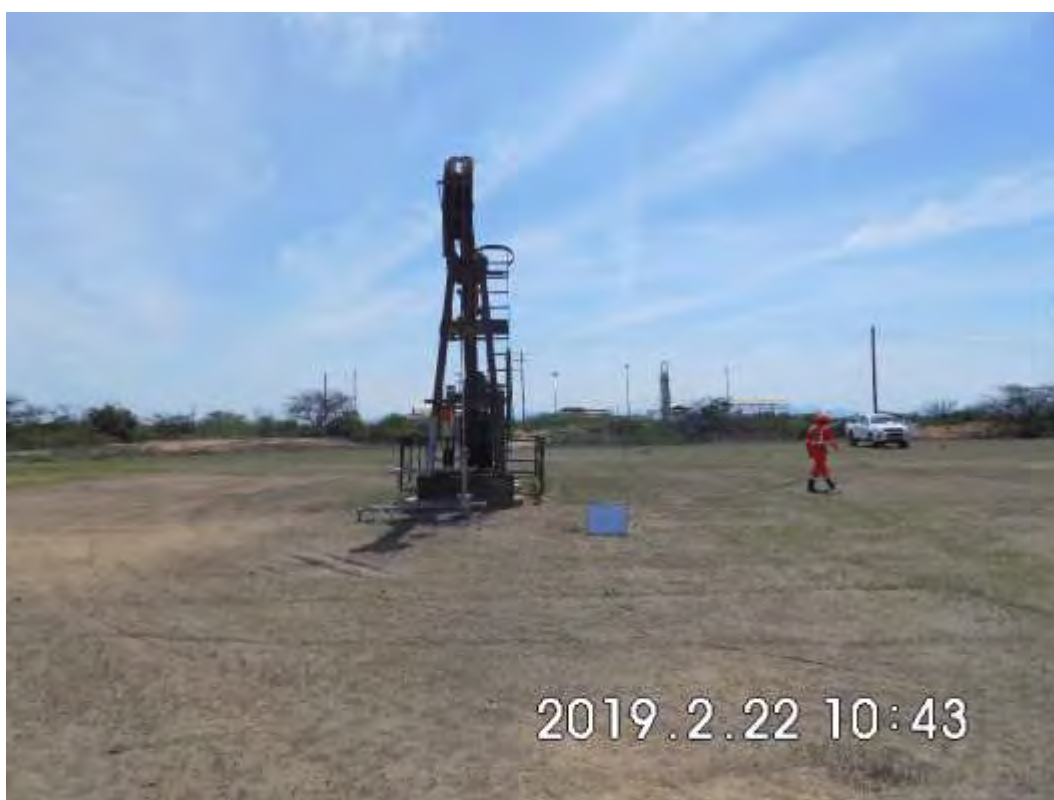
Fotografía 2. Pozo EA8153 vista panorámica de la plataforma.

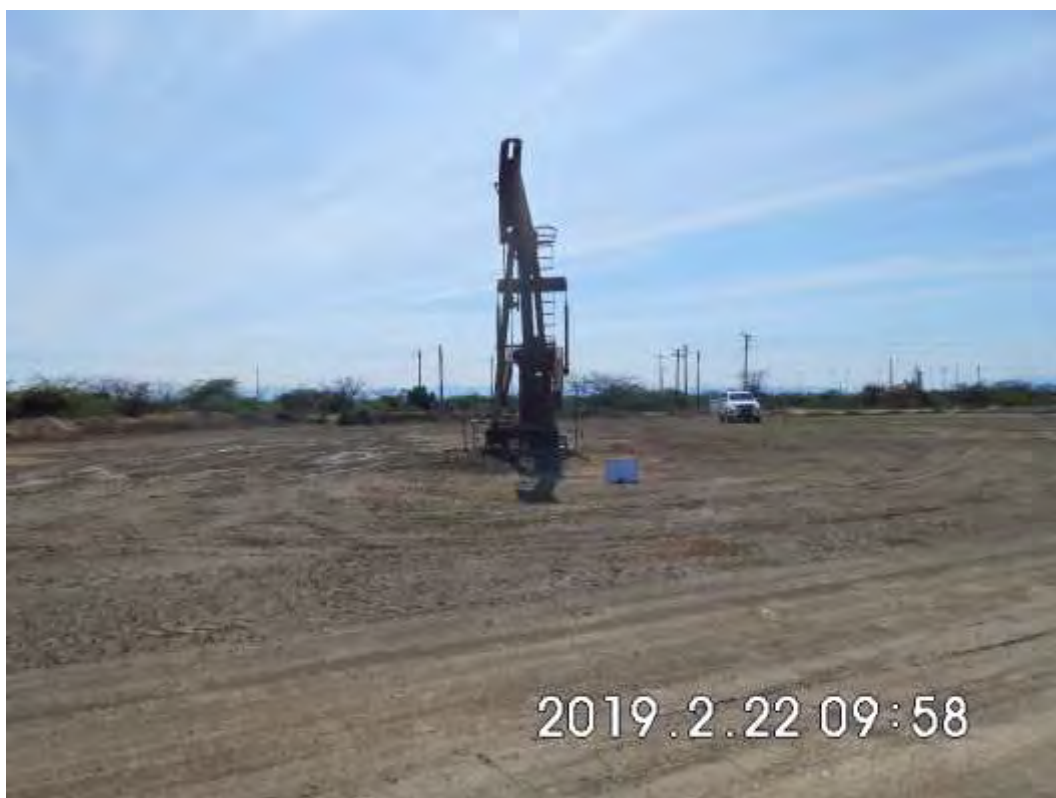
Fotografía 2. Pozo EA8154D vista panorámica.

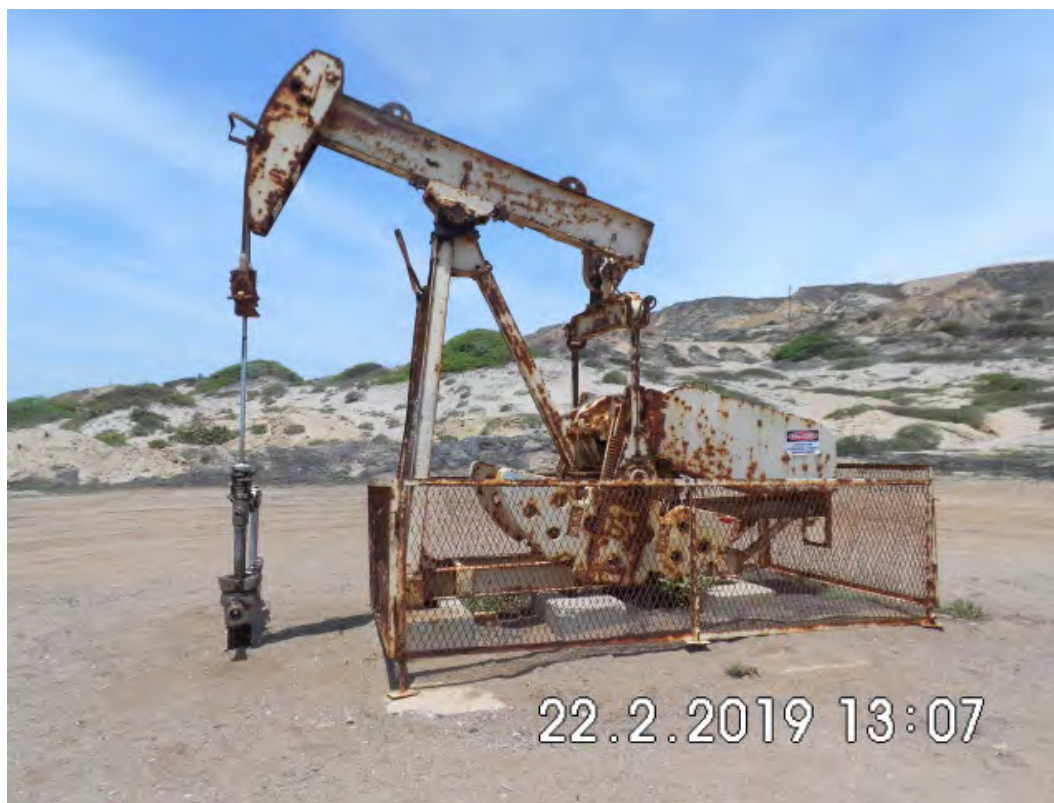
Fotografía 1. Pozo EA8167 (Coordenadas WGS84-zona 17S: 471998mE, 9523696mN), pozo productor tipo BM. Vista de cerca al pozo.

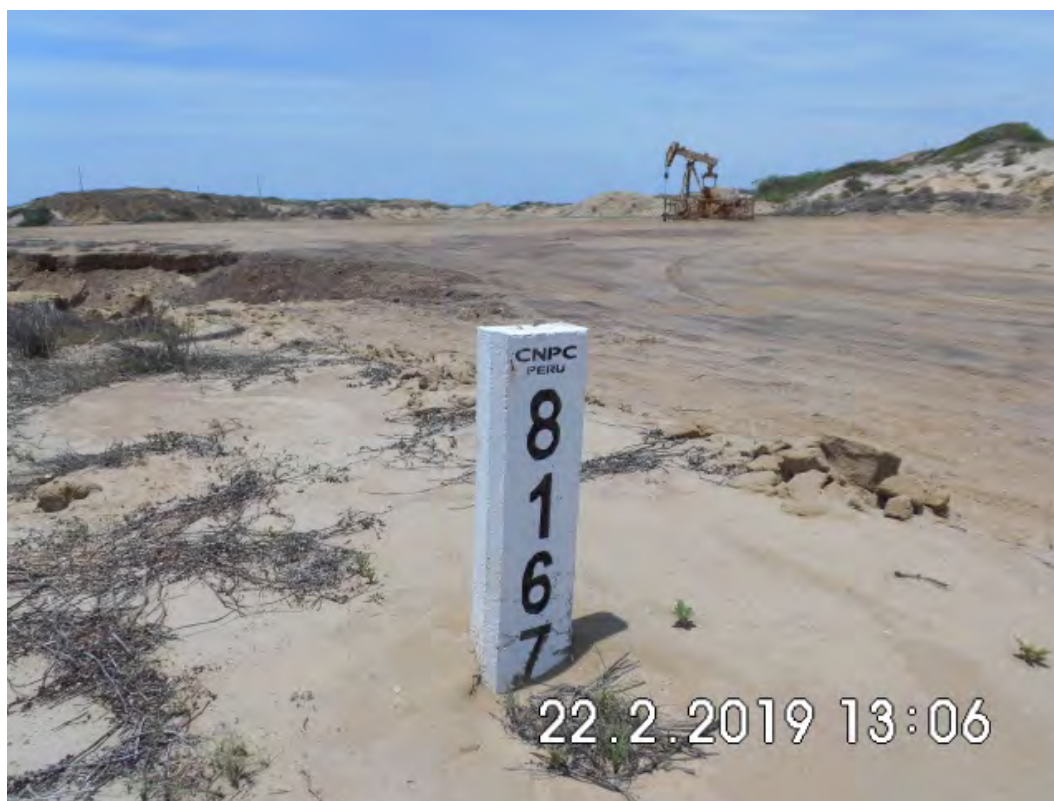
Fotografía 2. Vista panorámica de la plataforma EA8167.

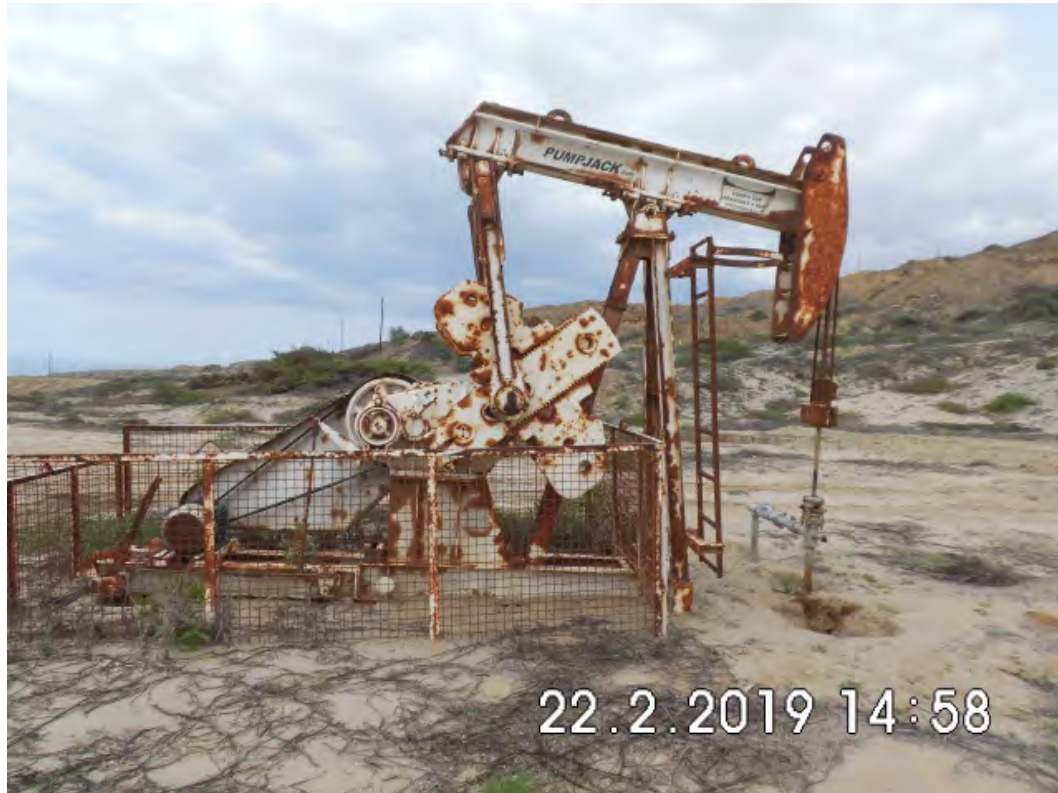
Fotografía 1. Pozo EA8171 (Coordenadas WGS84-zona 17S: 472368mE, 9524241mN), pozo productor tipo BM. Vista de cerca al pozo.

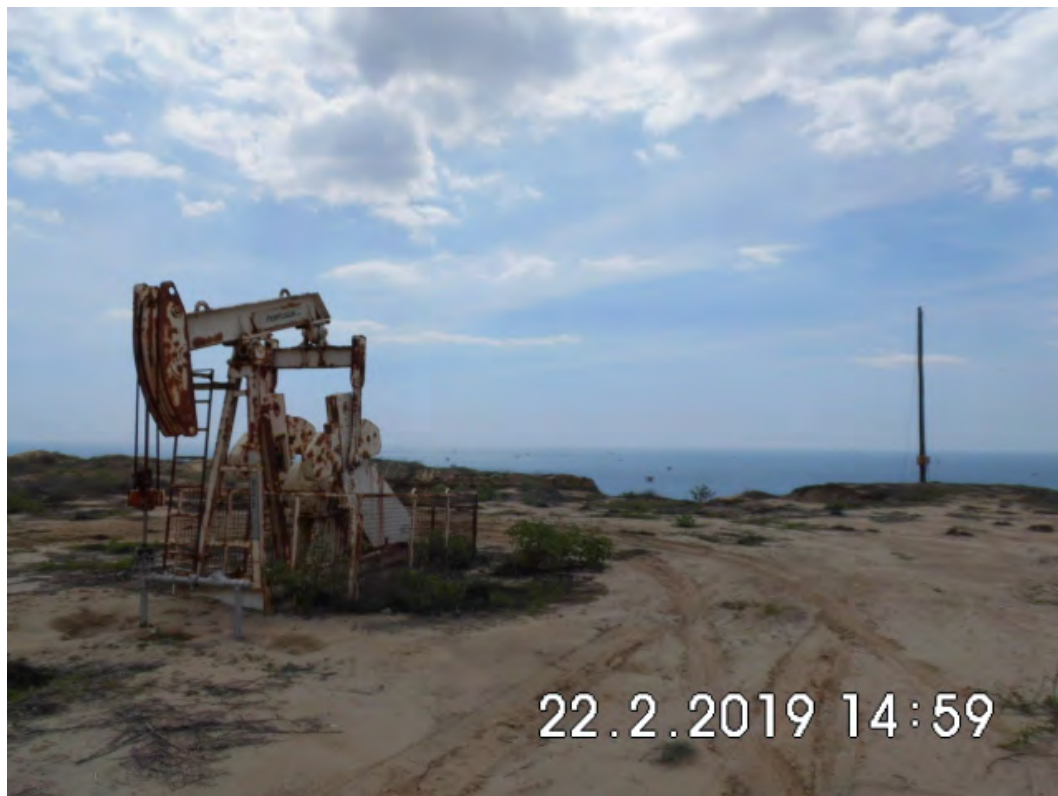
Fotografía 2. Vista panorámica de la plataforma EA8171.

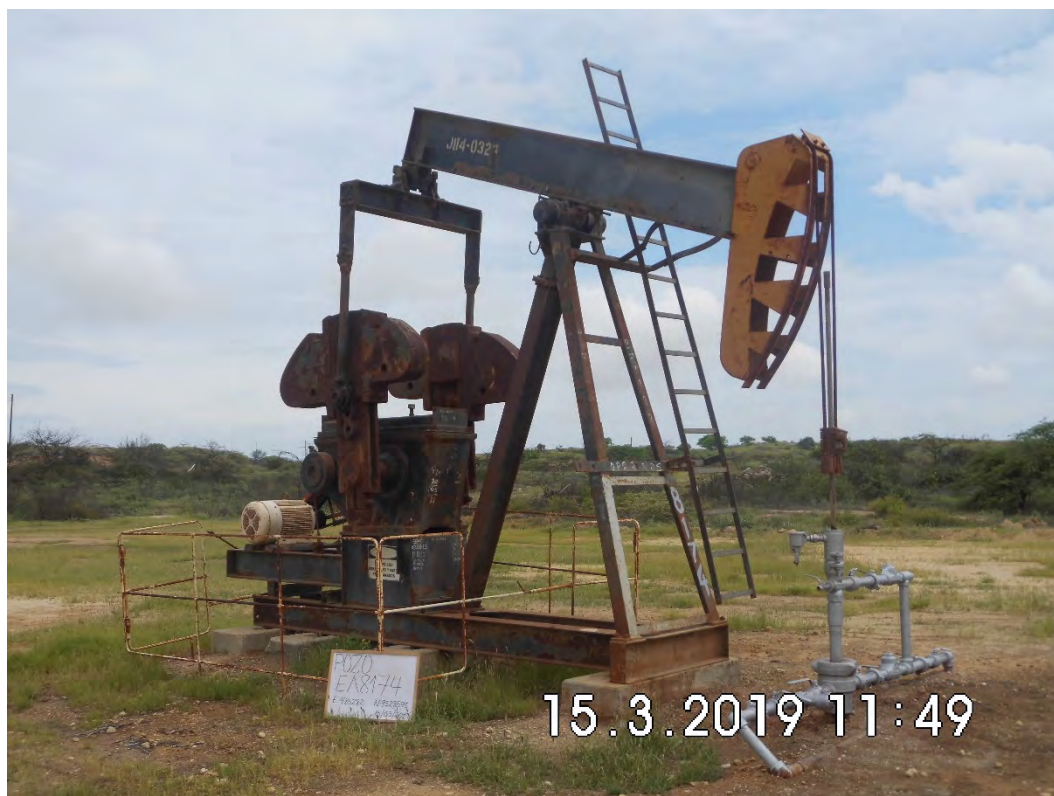
Fotografía 1. Pozo EA8174 (Coordenadas WGS84-zona 17S: 485282mE, 9528595mN), pozo productivo tipo BM. Vista desde cerca del pozo. Sin indicio de derrame de hidrocarburos ni alteración de suelo.

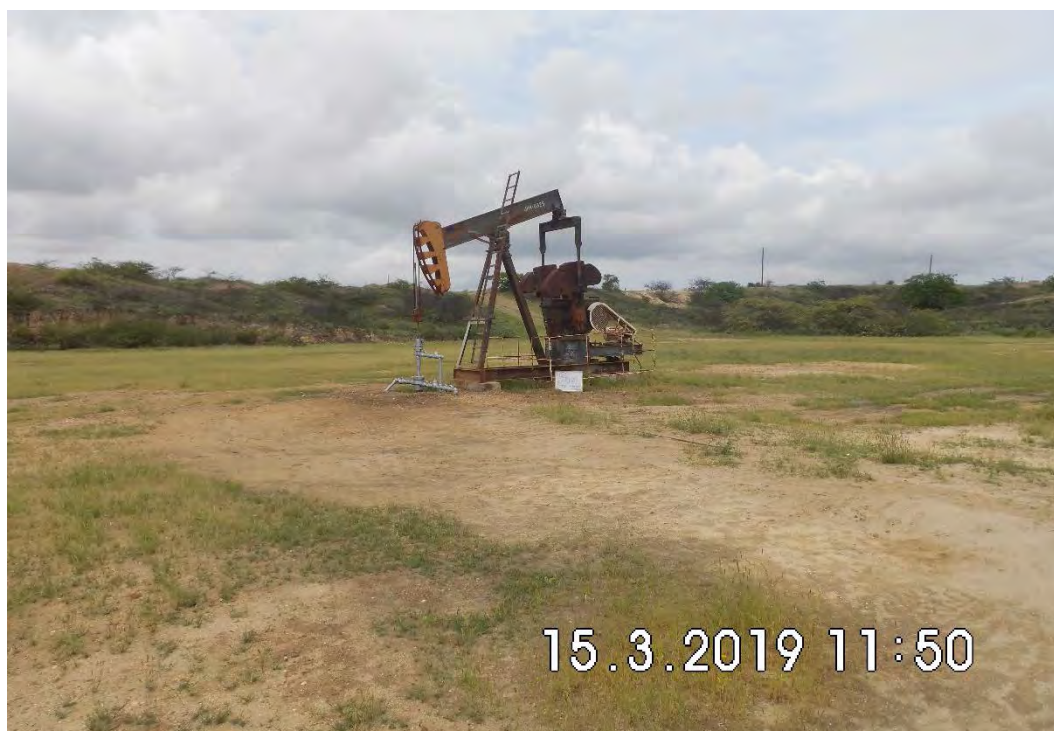
Fotografía 2. Plataforma EA8174 vista panorámica de la plataforma. Sin indicio de derrame de hidrocarburos ni alteración de suelo.

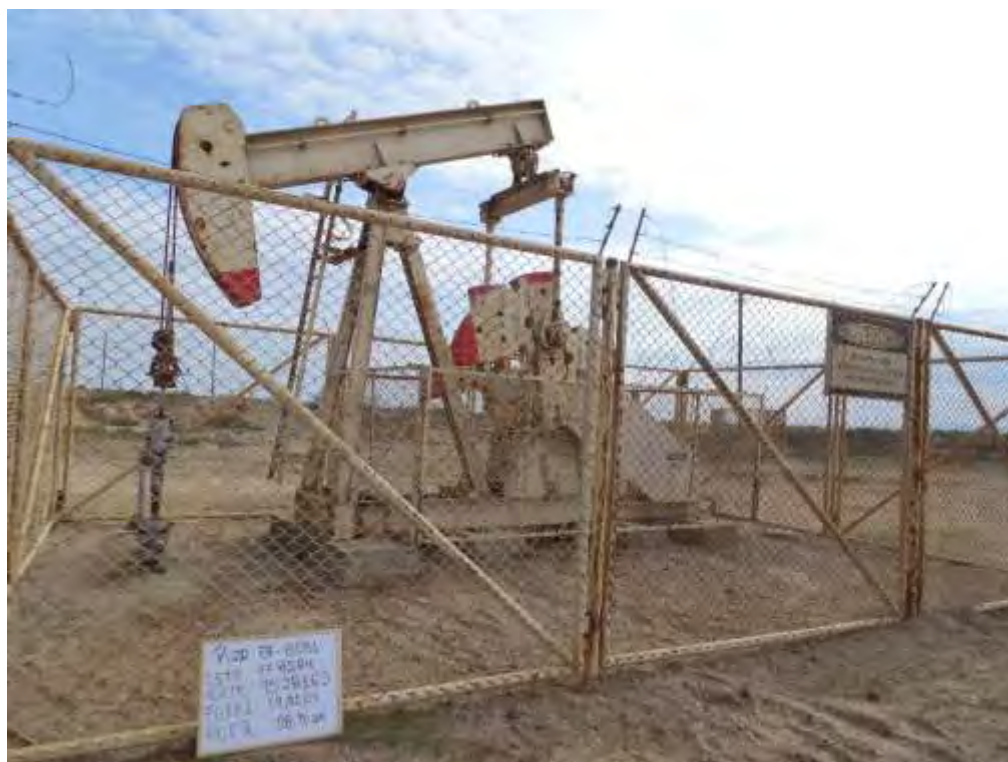
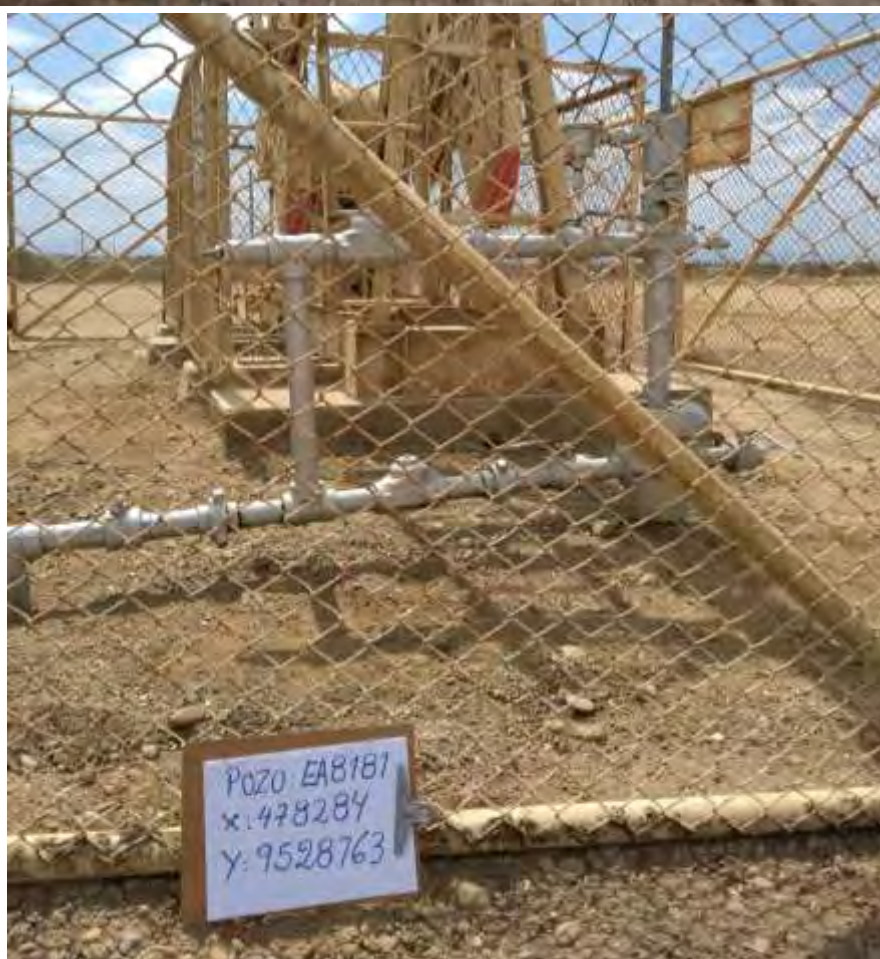
Fotografía 1. Pozo EA8181 (Coordenadas WGS84-zona 17S: 478284mE, 9528163mN), pozo productor tipo BM. Vista de cerca al pozo.

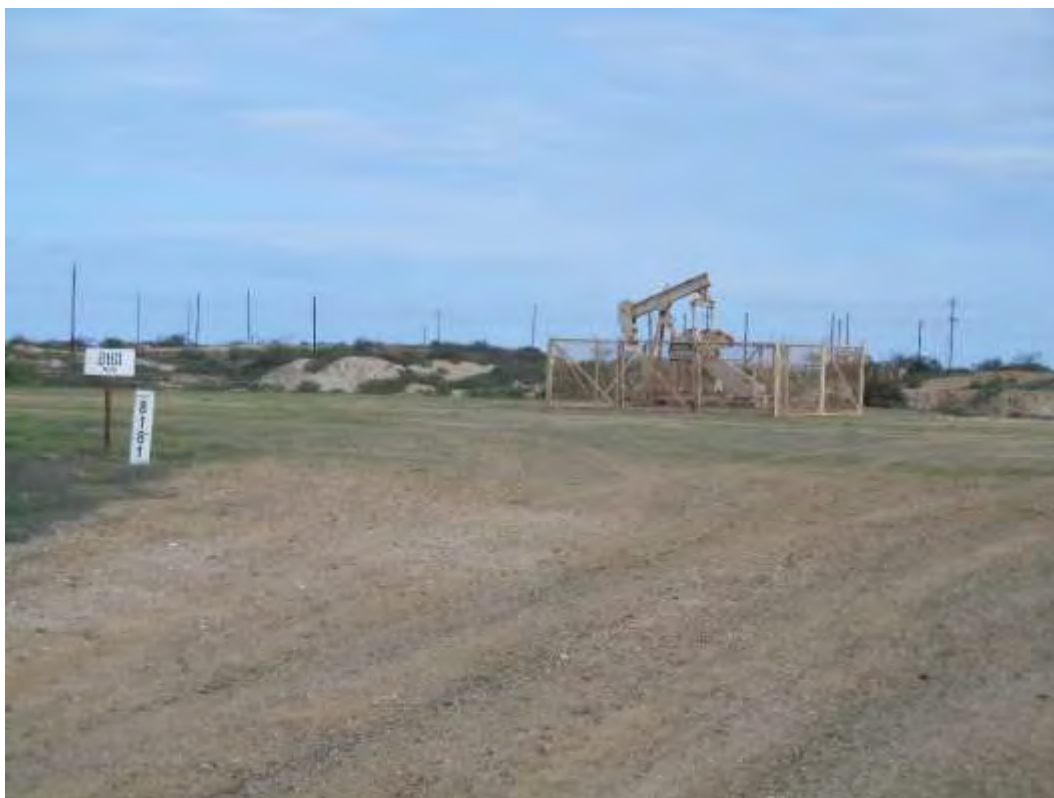
Fotografía 2. Vista panorámica de la plataforma EA8181.

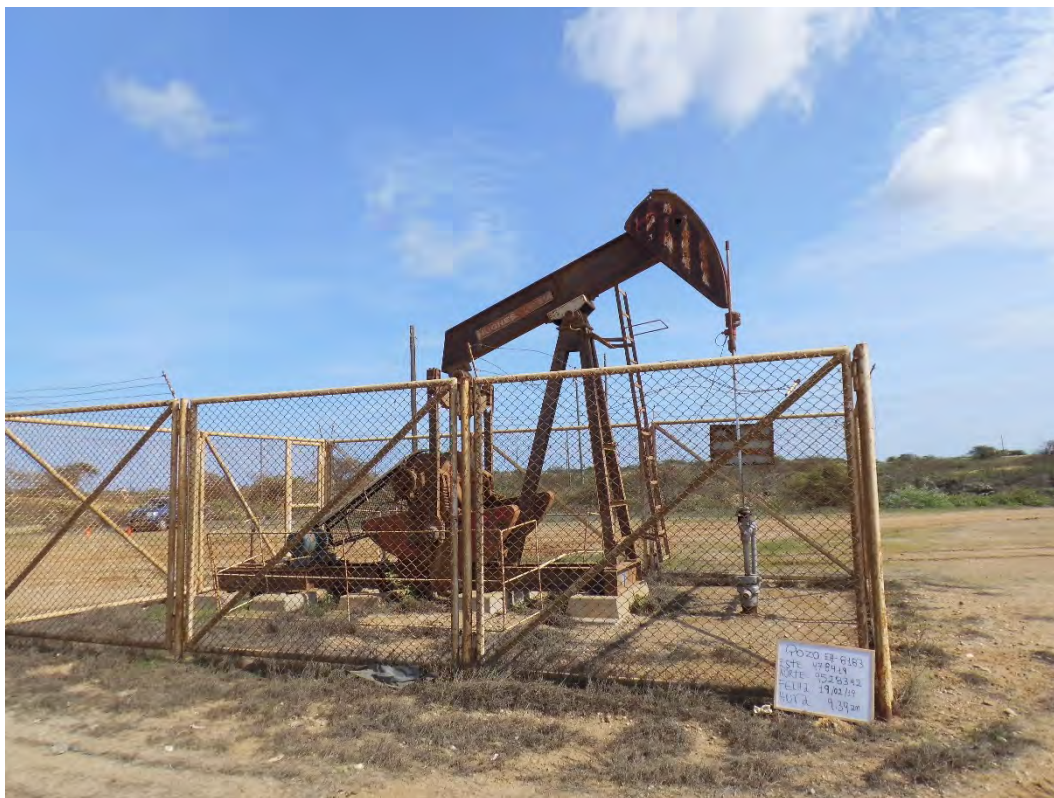
Fotografía 1. Pozo EA8183 (Coordenadas WGS84-zona 17S: 478419mE, 9528342mN), pozo productor tipo BM. Vista de cerca al pozo.

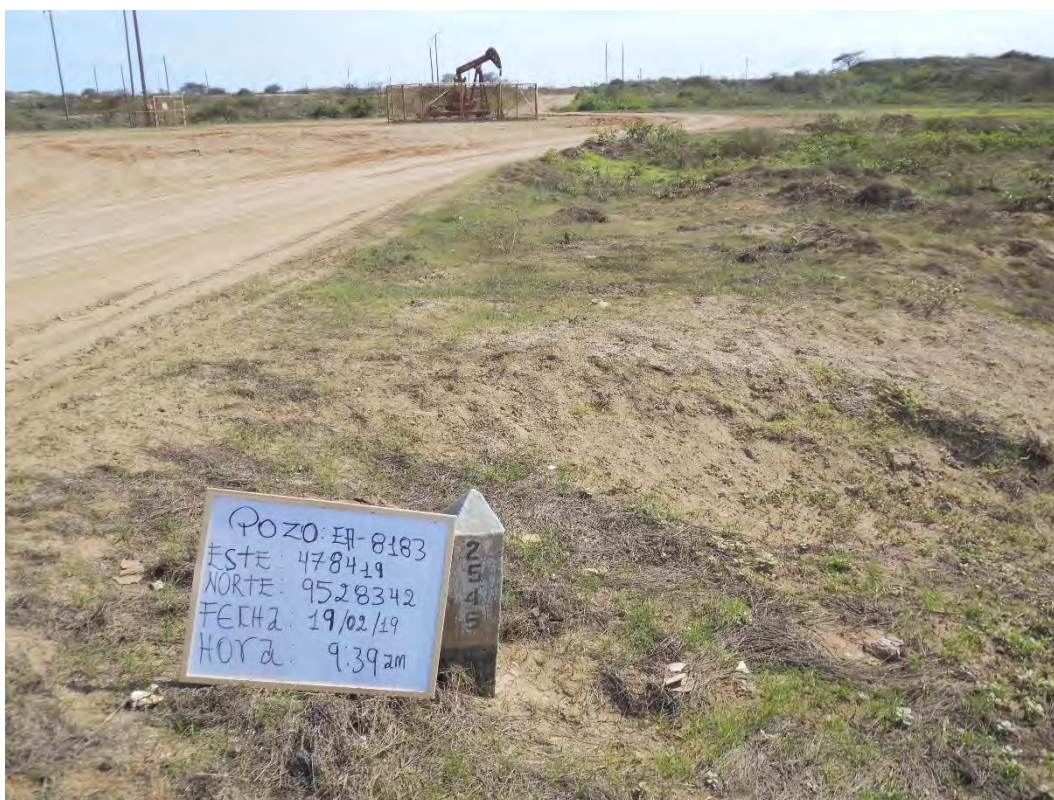
Fotografía 2. Vista panorámica de la plataforma EA8183.

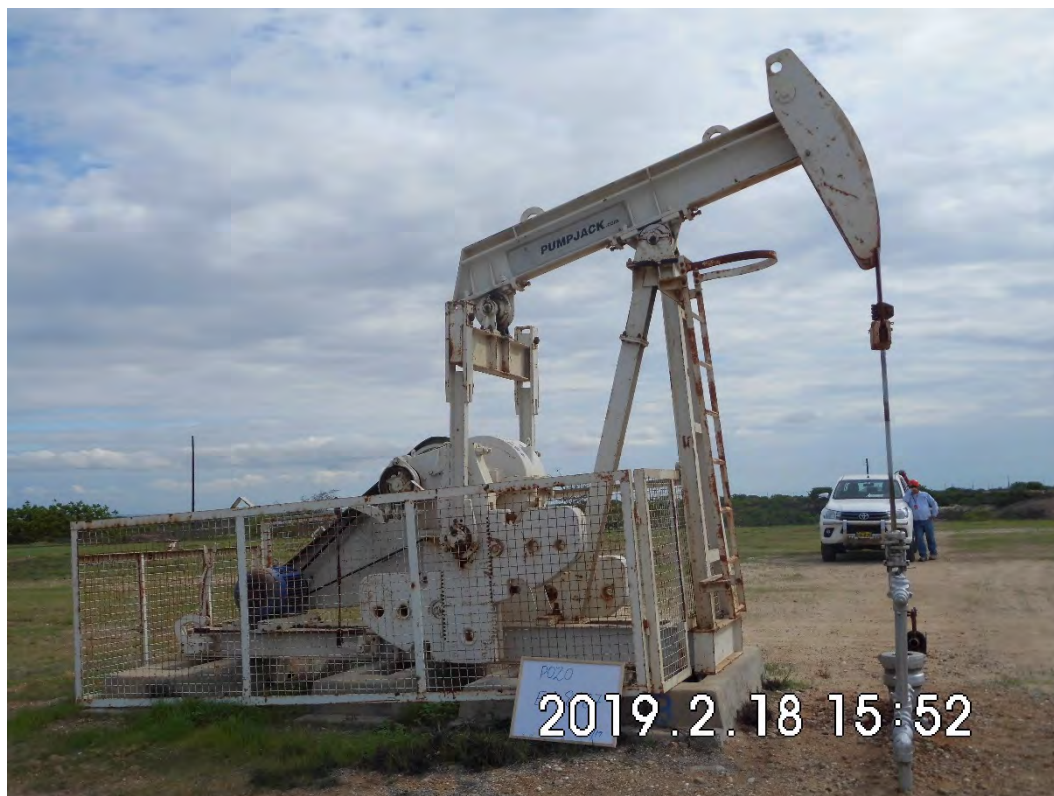
Fotografía 1. Pozo EA8187 (Coordenadas WGS84-zona 17S: 481601mE, 9526367mN), pozo productor tipo BM. Vista de cerca al pozo.
