ANEXO 8.3

FOTOS VISITA TÉCNICA

Anexo 8.3

Reseña Fotográfica

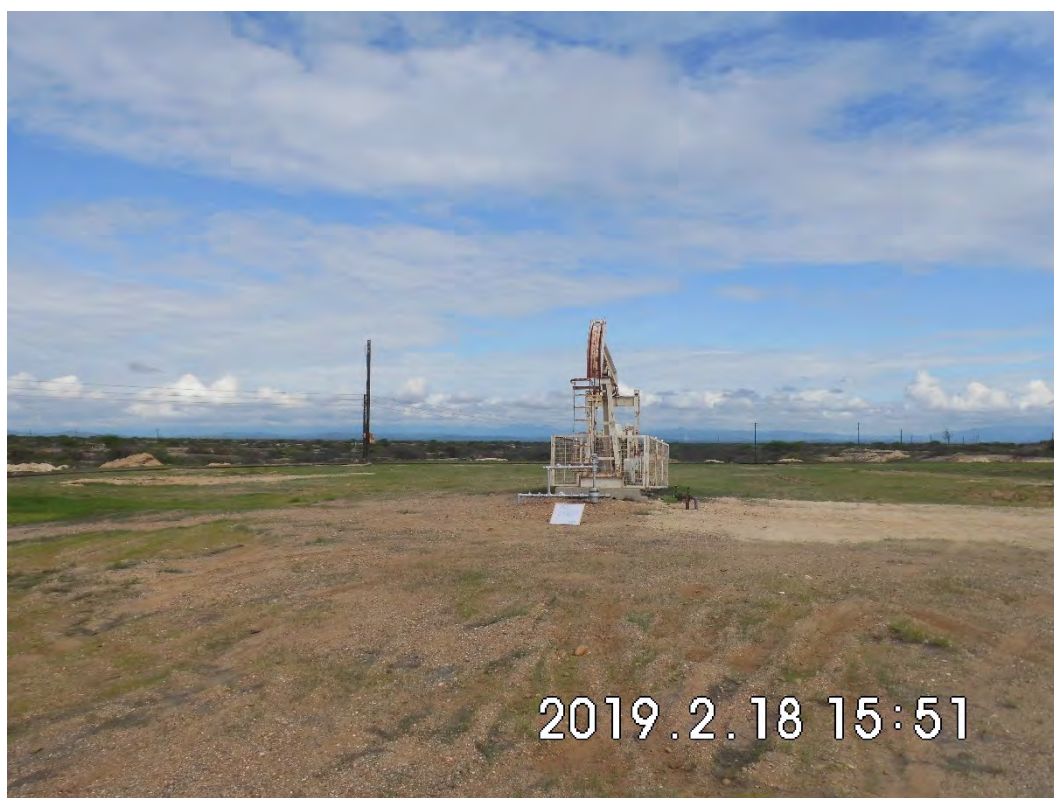
Fotografía 2. Vista panorámica de la plataforma EA8187.

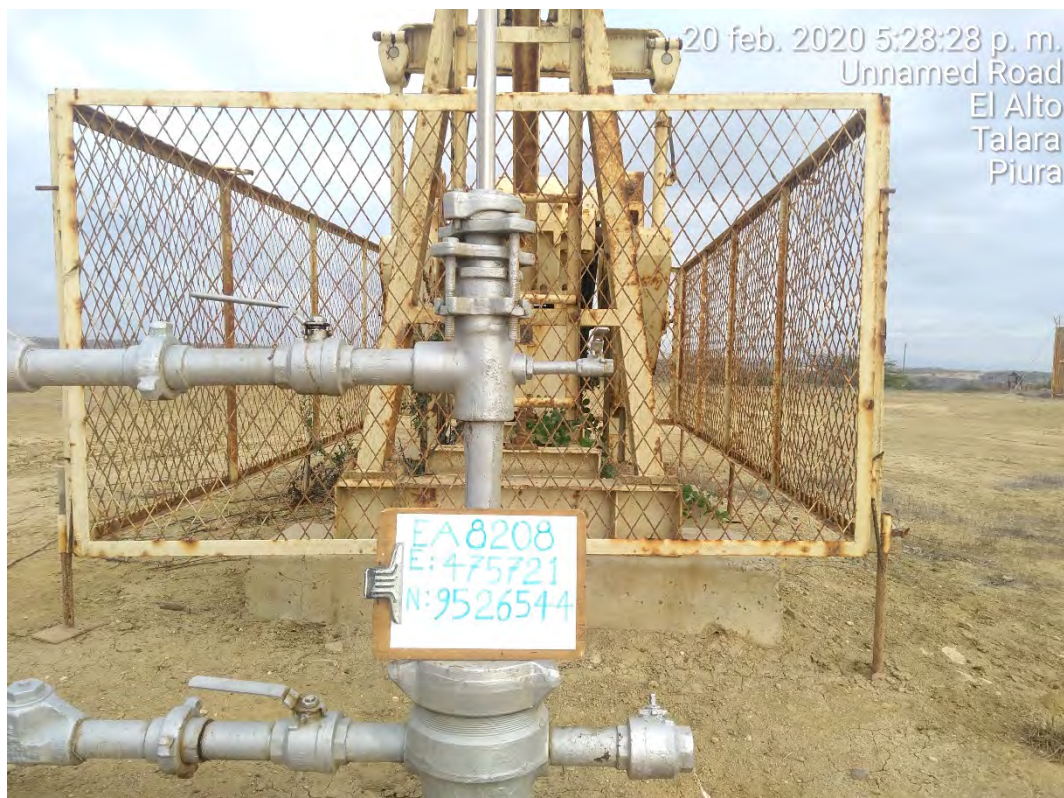
Fotografía 1. Pozo EA8208 (Coordenadas WGS84-zona 17S: 475721mE, 9526544mN), pozo productor tipo BM. Vista de cerca al pozo.

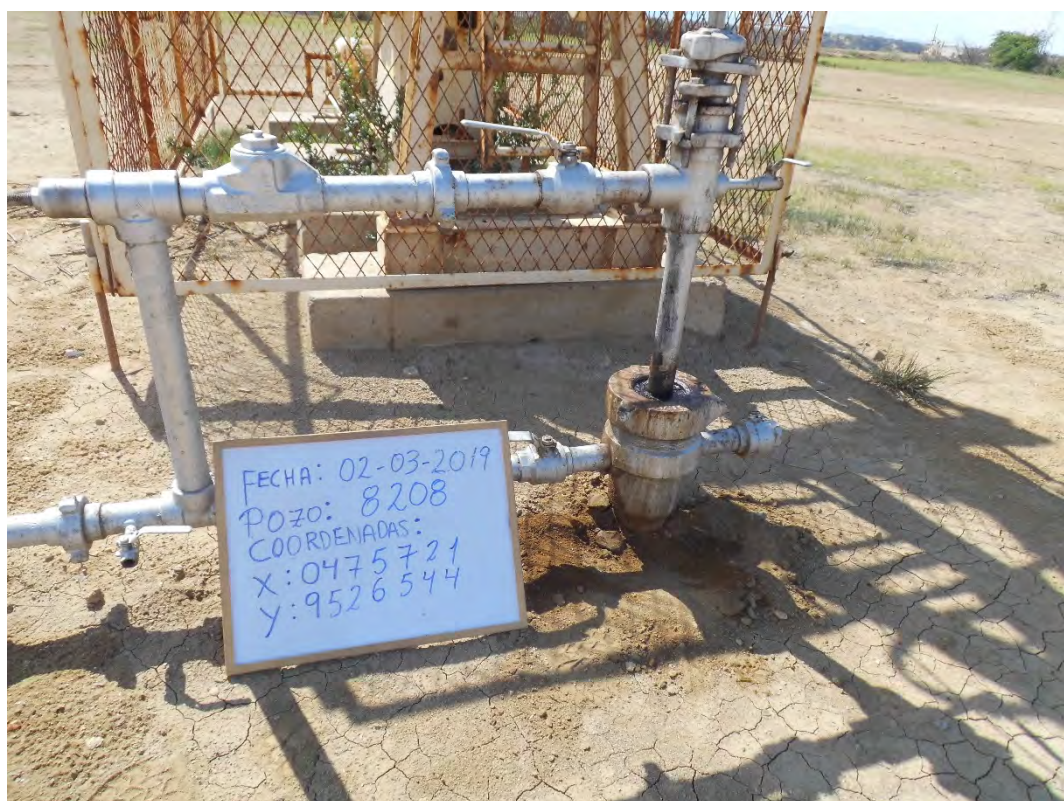
Fotografía 2. Vista panorámica de la plataforma EA8208.

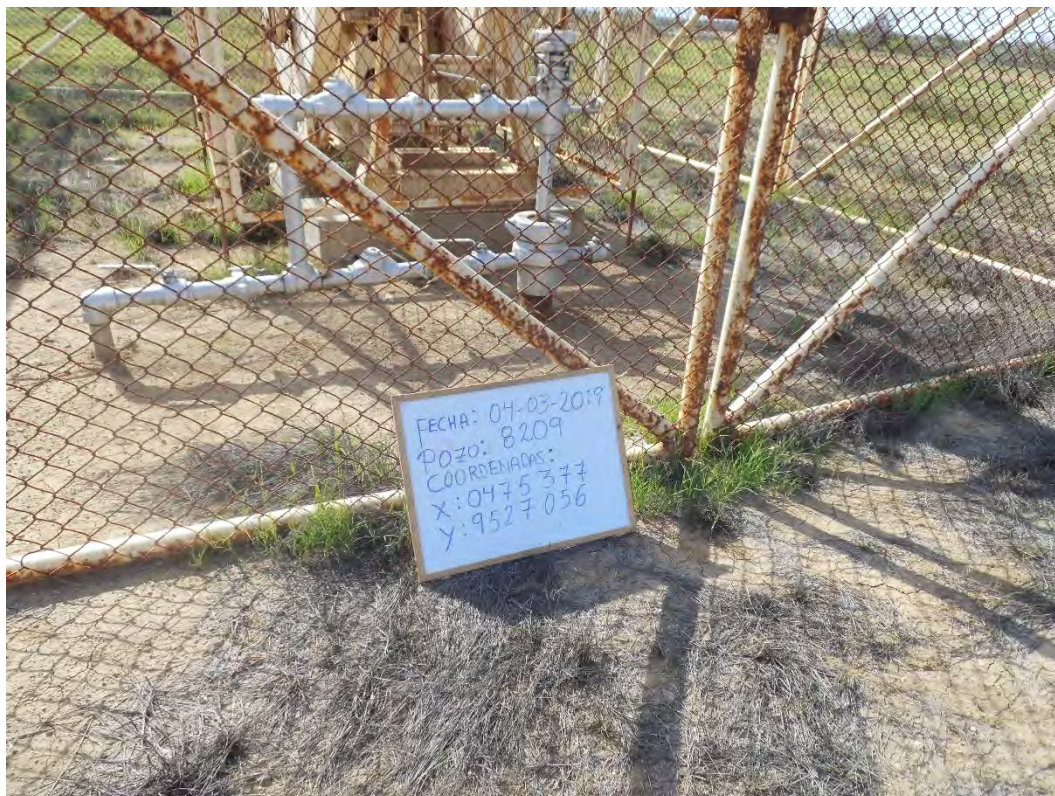
Fotografía 1. Pozo EA8209 (Coordenadas WGS84-zona 17S: 475377mE, 9527056mN), pozo productivo tipo BM. Vista desde cerca del pozo. Sin indicio de derrame de hidrocarburos ni alteración de suelo.

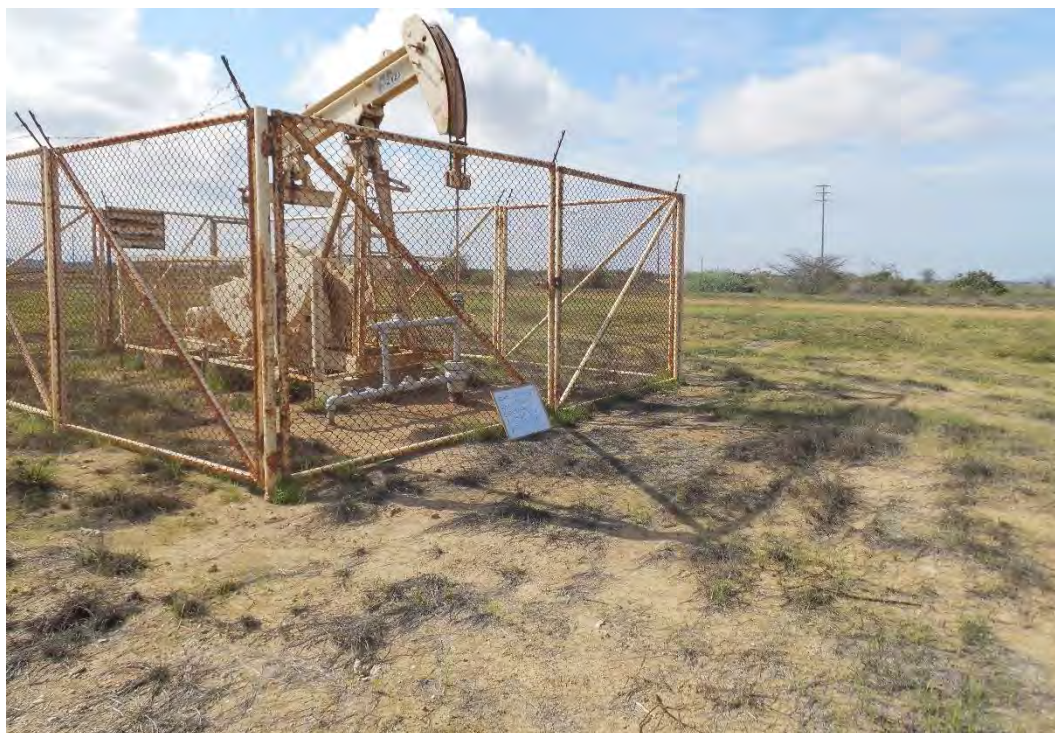
Fotografía 2. Plataforma EA8209 vista panorámica de la plataforma. Sin indicio de derrame de hidrocarburos ni alteración de suelo.

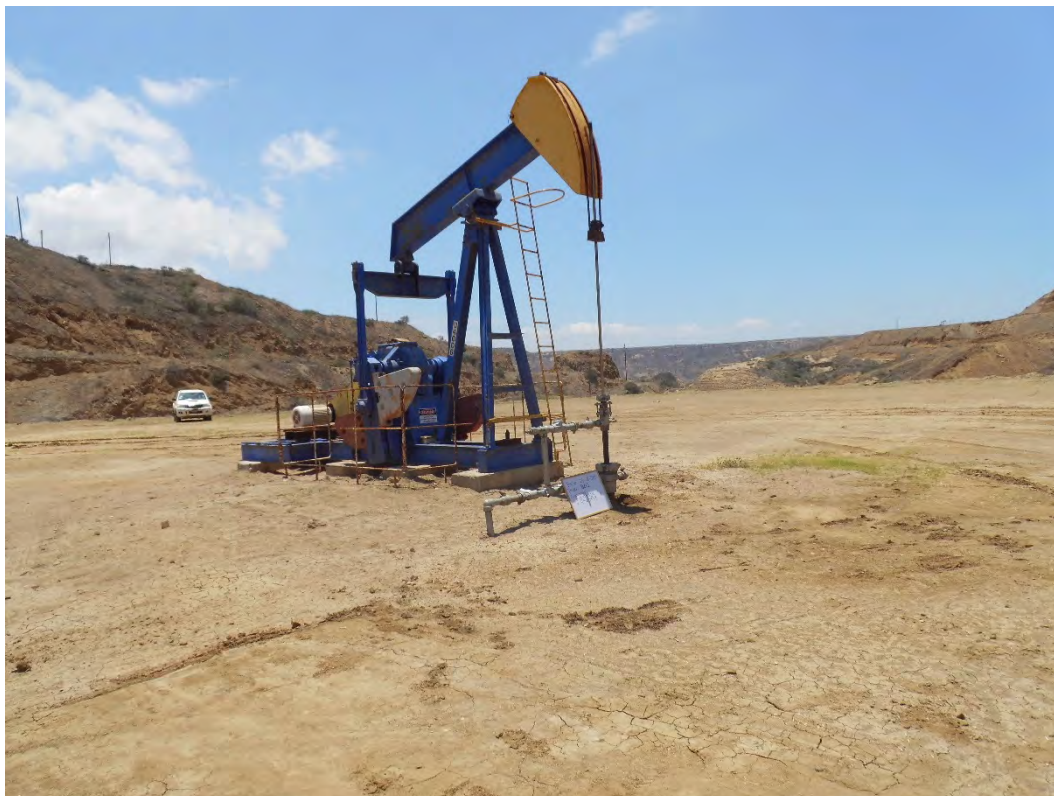
Fotografía 1. Pozo EA8212 (Coordenadas WGS84-zona 17S: 474424mE, 9525439mN), pozo productor tipo BM. Vista de cerca al pozo.

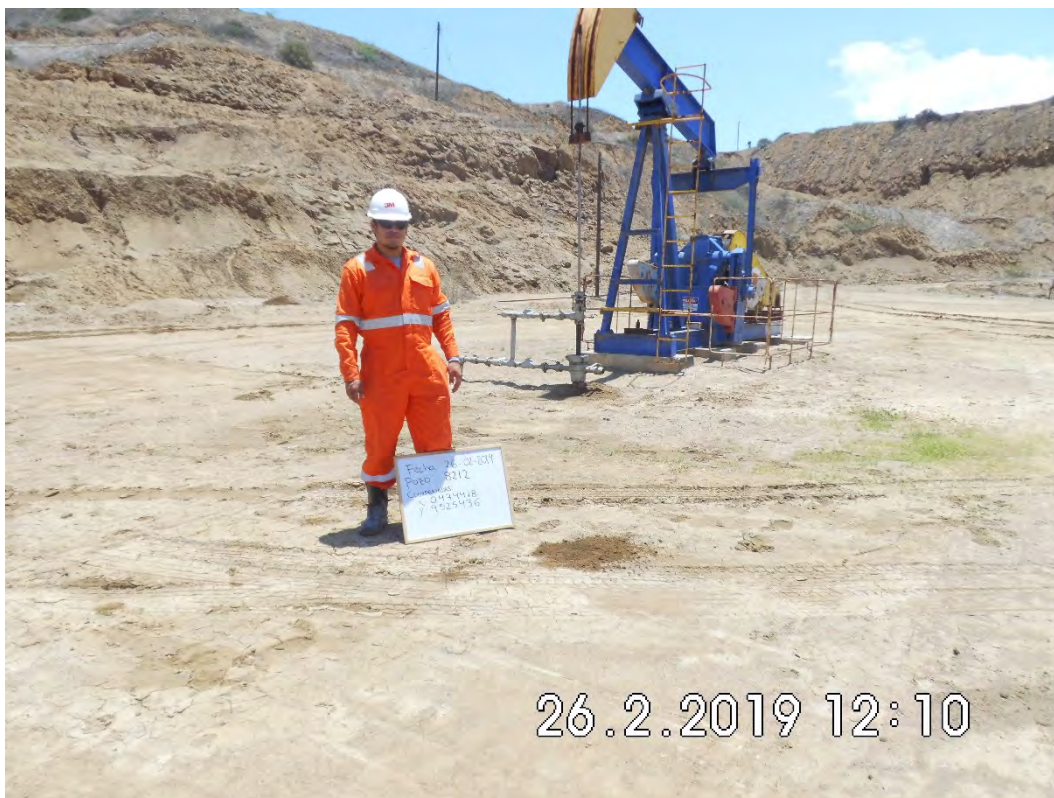
Fotografía 2. Vista panorámica de la plataforma EA8212.

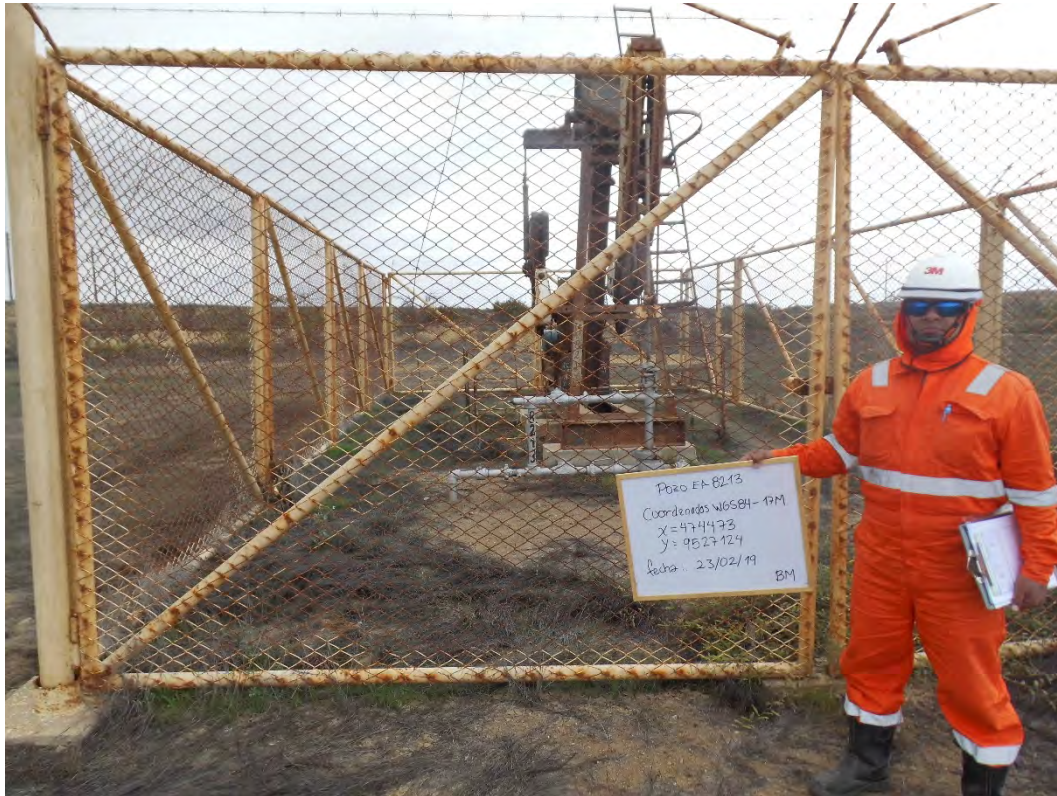
Fotografía 1. Pozo EA8213 (Coordenadas WGS84-zona 17S: 474473mE, 9527124mN), pozo productor tipo BM. Vista de cerca al pozo.

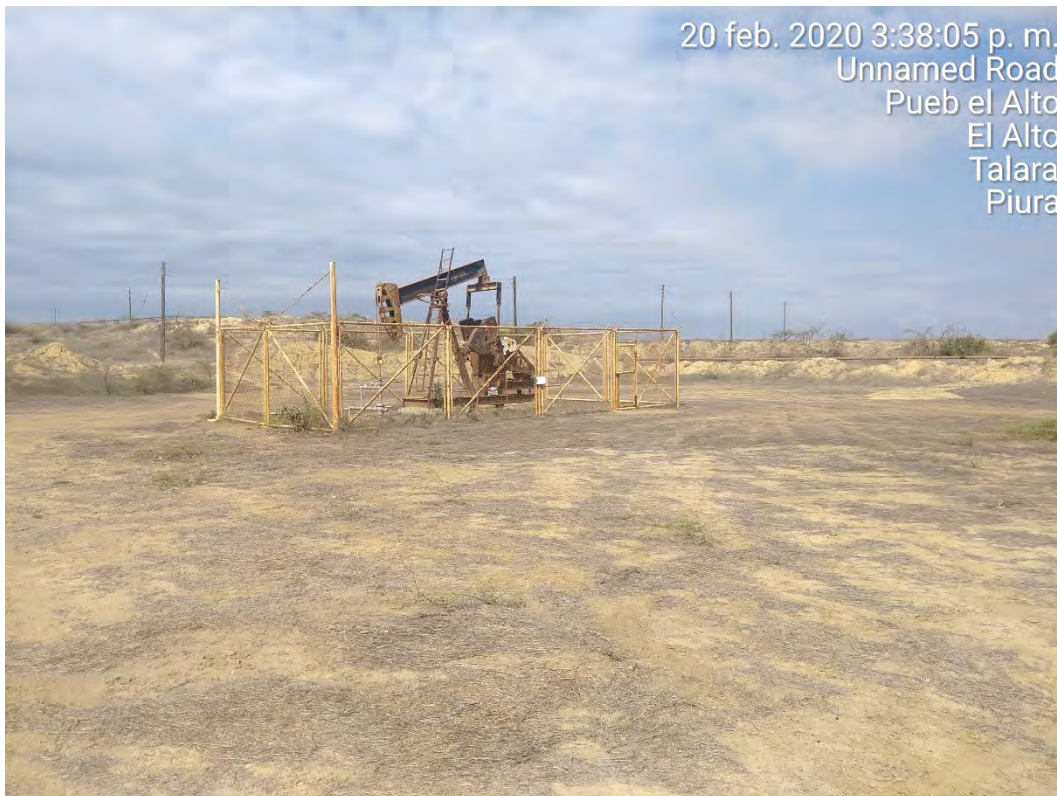
Fotografía 2. Vista panorámica de la plataforma EA8213.

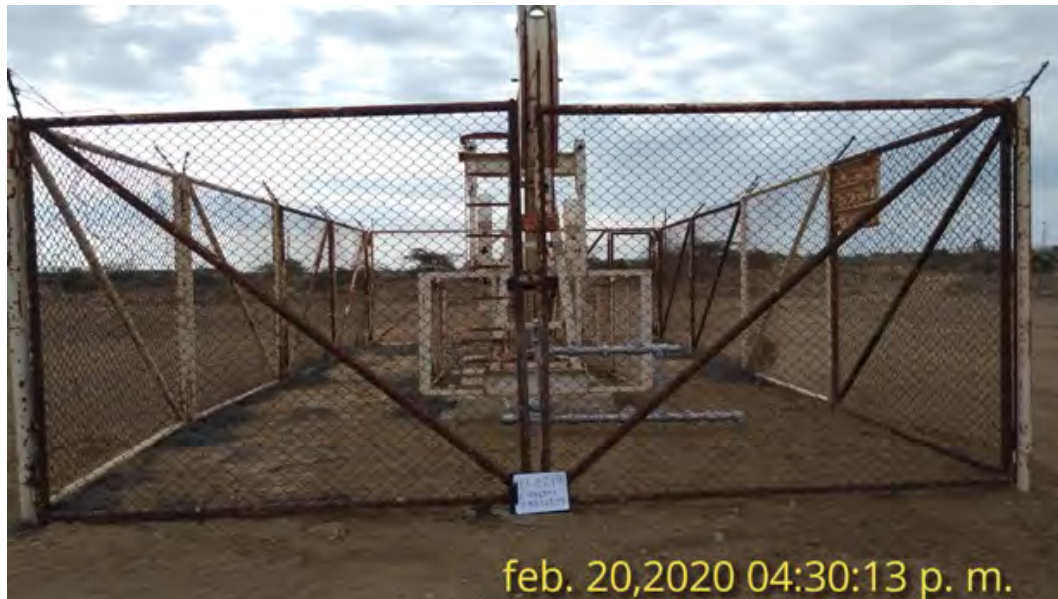
Fotografía 1. Pozo EA8214 (Coordenadas WGS84-zona 17S: 476541mE, 9526909mN), pozo productor tipo BM. Vista de cerca al pozo. Suelo sin muestra de afectación por hidrocarburo.

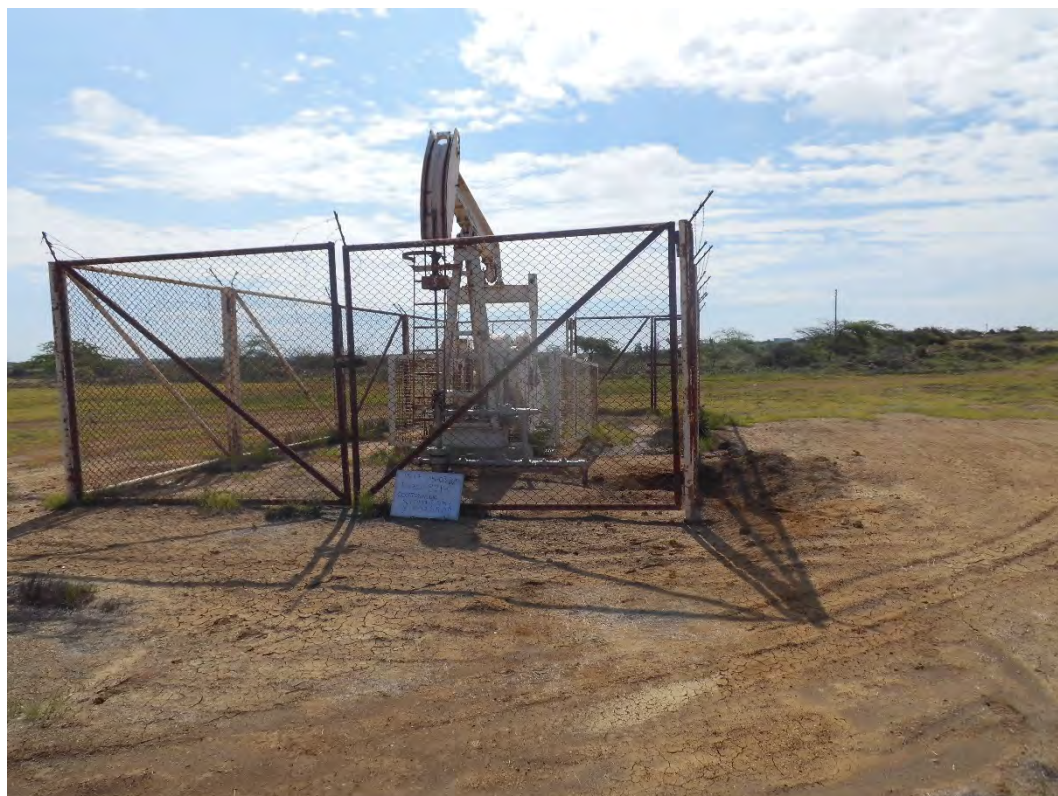
Fotografía 2. Pozo EA8214 vista panorámica.

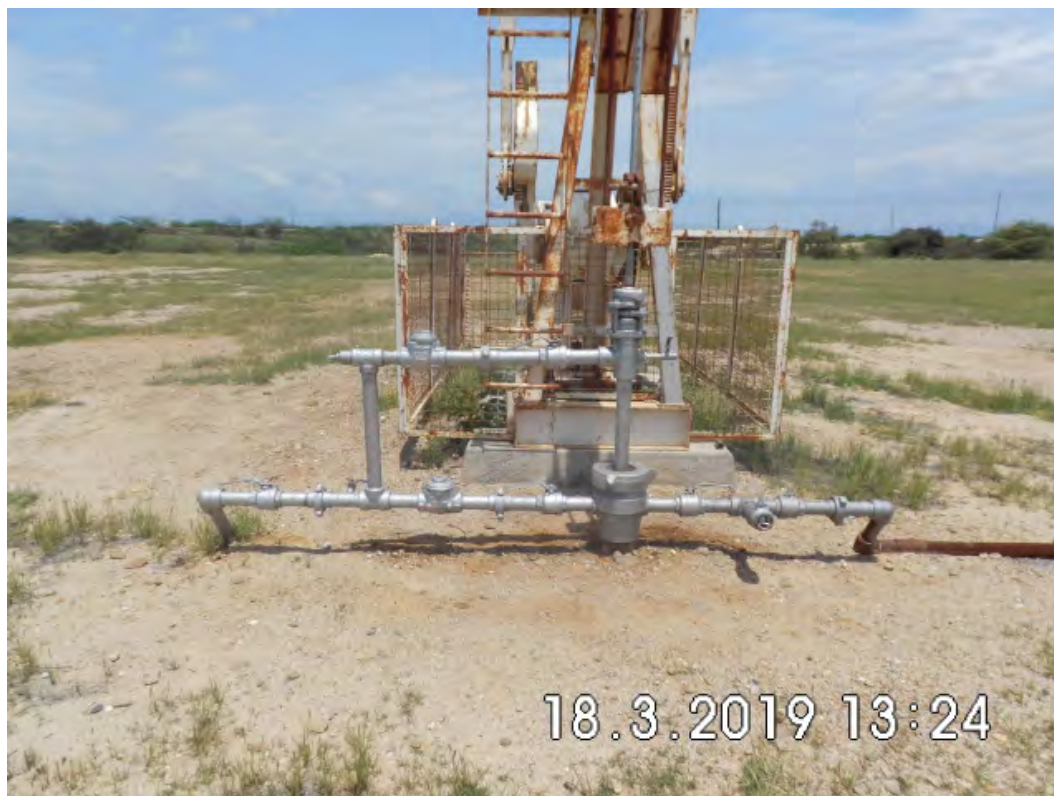
Fotografía 1. Pozo EA8222 (Coordenadas WGS84-zona 17S: 485602mE, 9529220mN), pozo productor tipo BM. Vista de cerca al pozo.

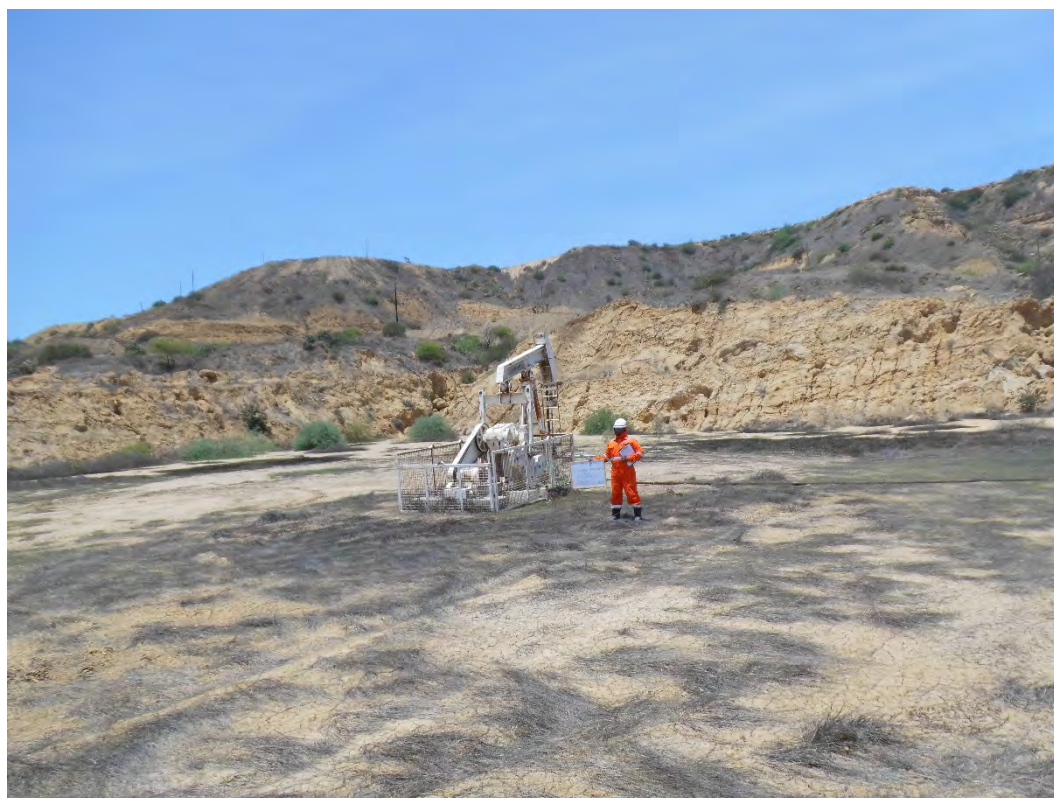
Fotografía 2. Vista panorámica de la plataforma EA8222.

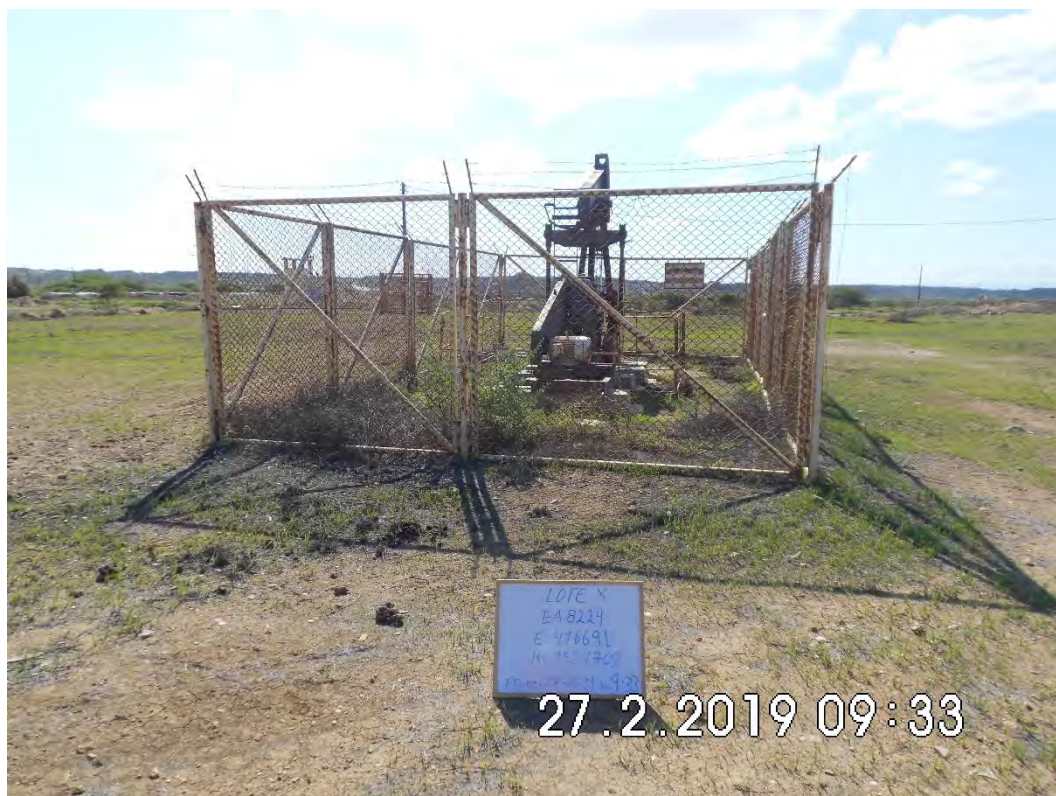
Fotografía 1. Pozo EA8224 (Coordenadas WGS84-zona 17S: 476691mE, 9527702mN), pozo productivo tipo BM. Vista desde cerca del pozo. Sin indicio de derrame de hidrocarburos ni alteración de suelo.

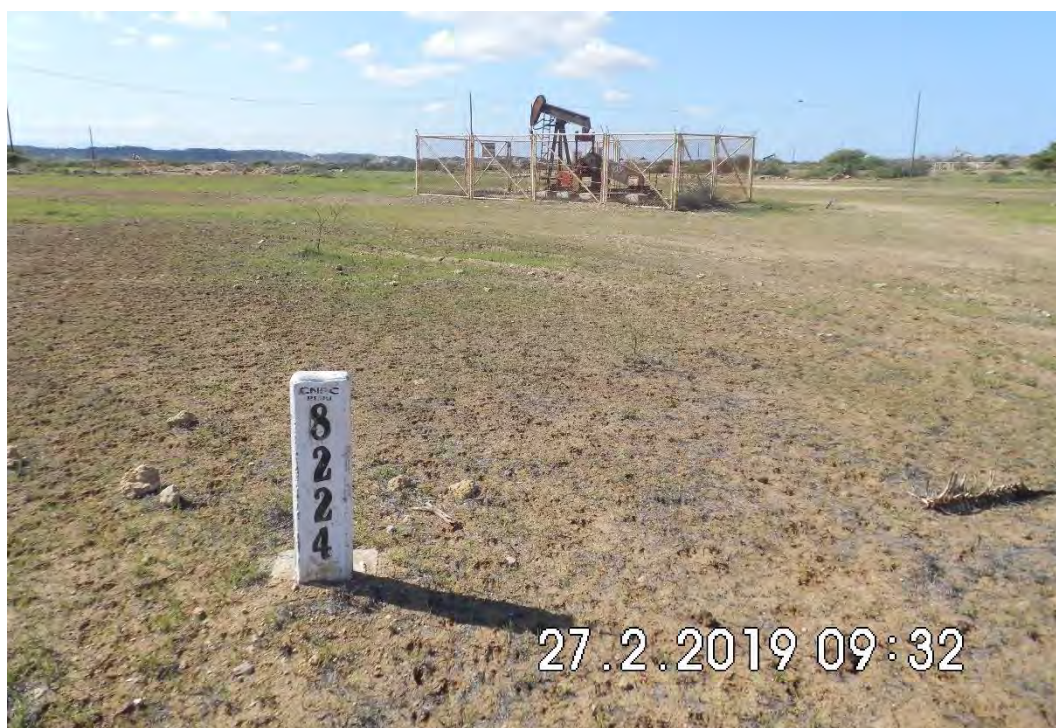
Fotografía 2. Plataforma EA8224 vista panorámica de la plataforma. Sin indicio de derrame de hidrocarburos ni alteración de suelo.

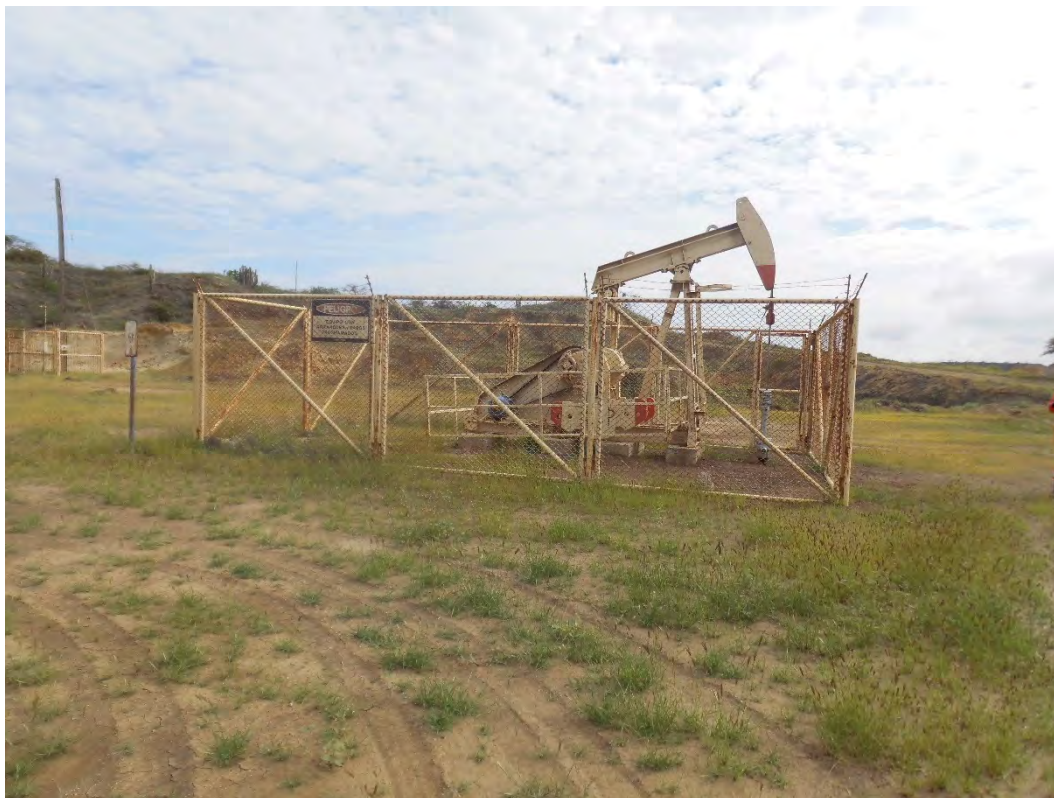
Fotografía 1. Pozo EA8232 (Coordenadas WGS84-zona 17S: 477423mE, 9529190mN), pozo productor tipo BM. Vista de cerca al pozo.

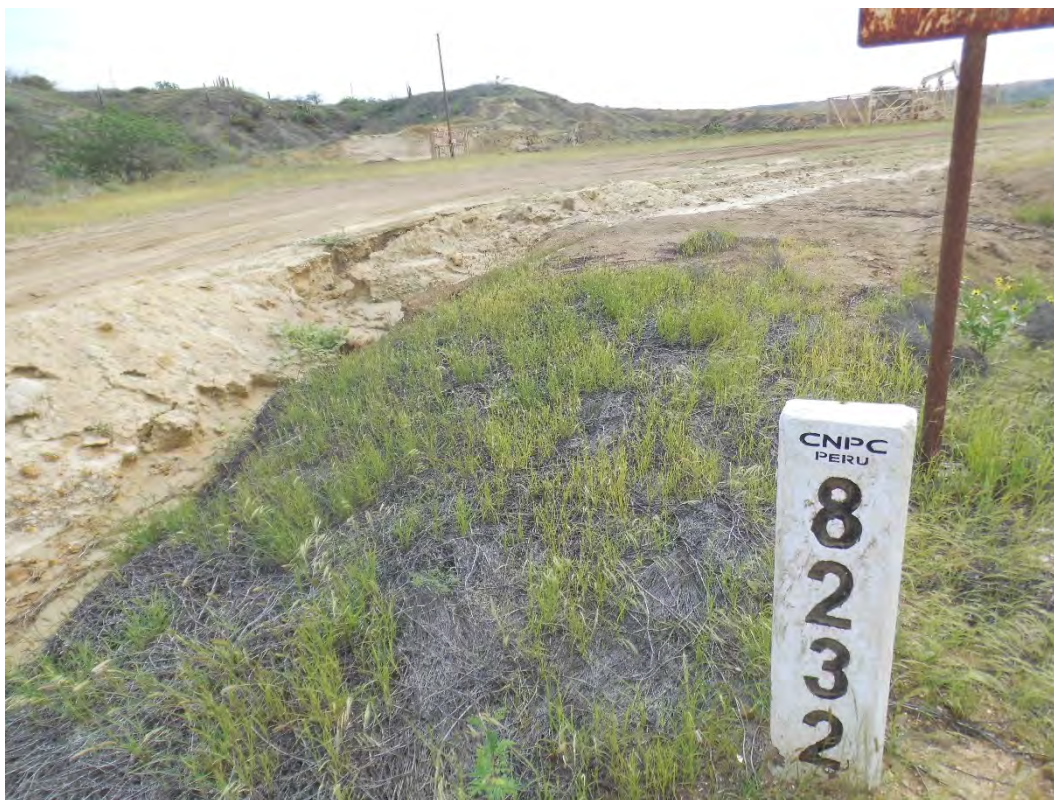
Fotografía 2. Vista panorámica de la plataforma EA8232.

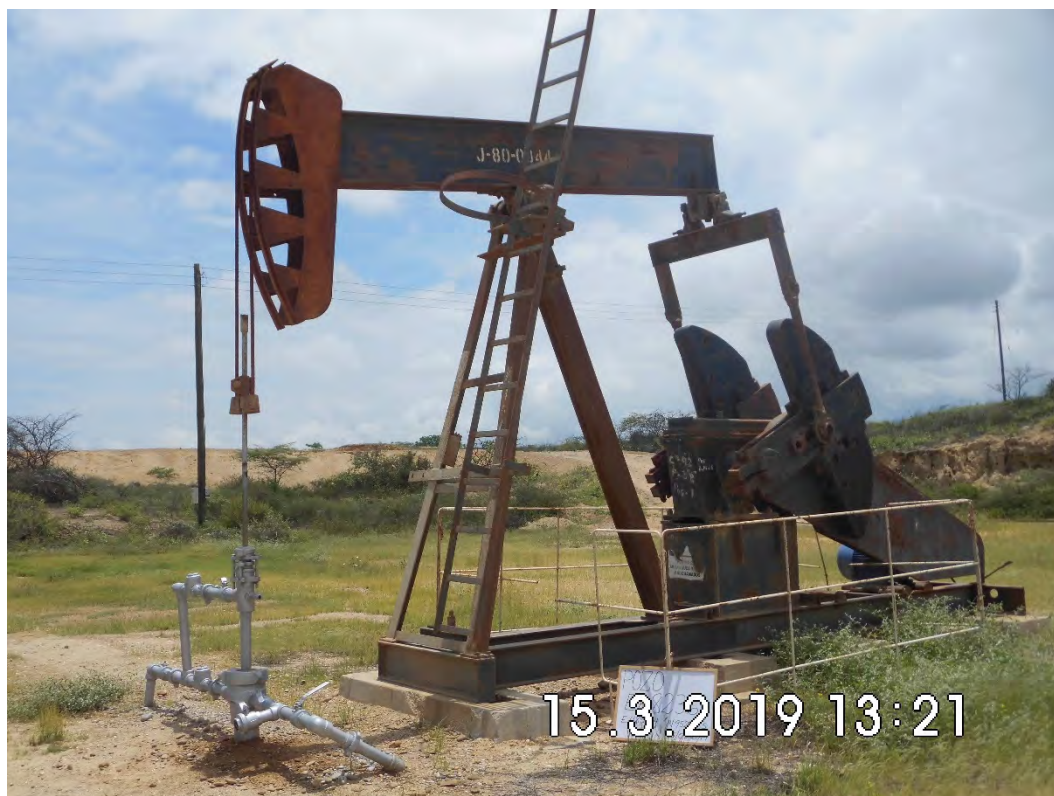
Fotografía 1. Pozo EA8236 (Coordenadas WGS84-zona 17S: 485484mE, 9528555mN), pozo productivo tipo BM. Vista desde cerca del pozo. Sin indicio de derrame de hidrocarburos ni alteración de suelo.

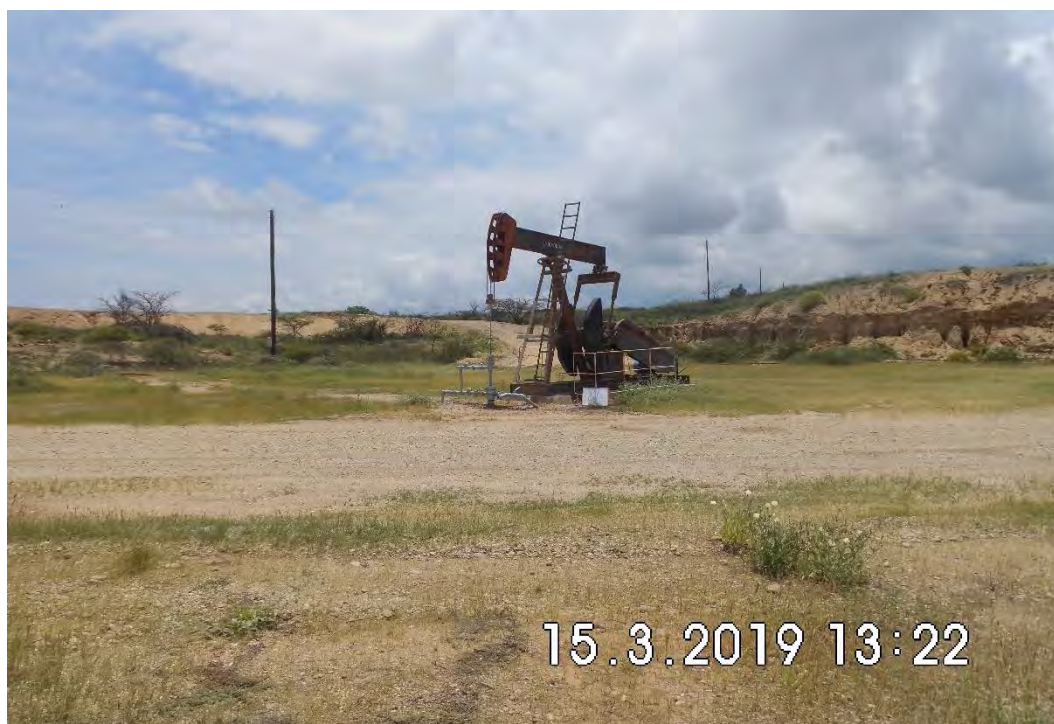
Fotografía 2. Plataforma EA8236 vista panorámica de la plataforma. Sin indicio de derrame de hidrocarburos ni alteración de suelo.

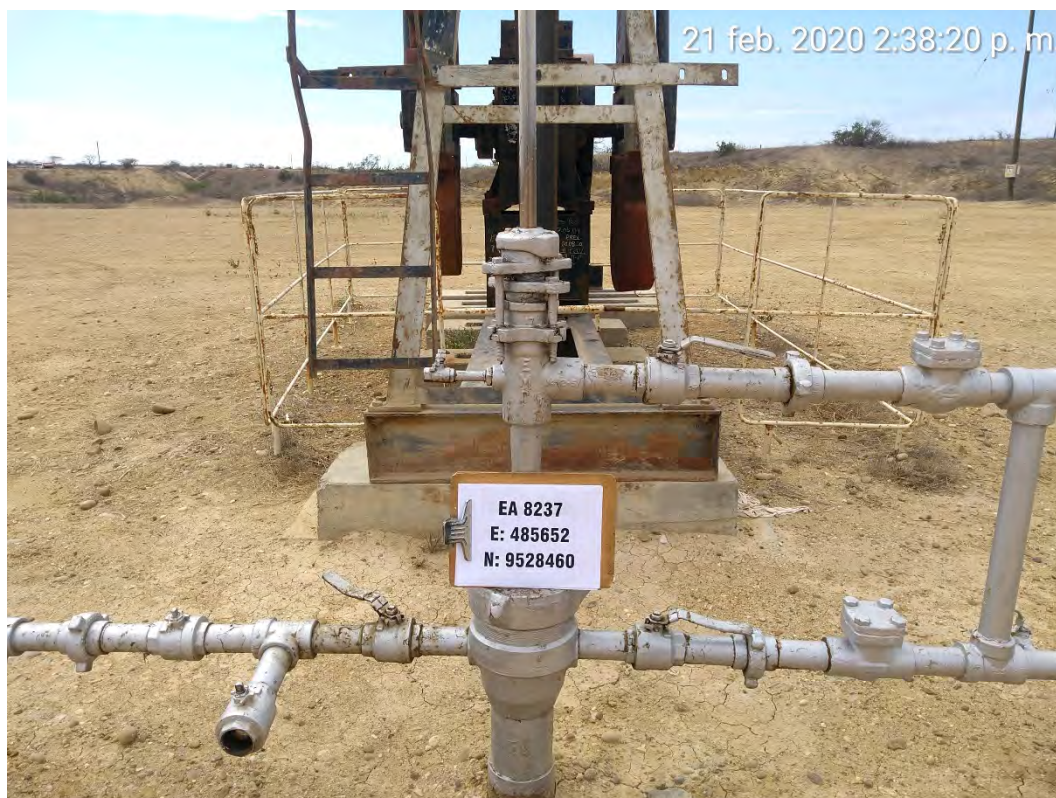
Fotografía 1. Pozo EA8237 (Coordenadas WGS84-zona 17S: 485652mE, 9528460mN), pozo productor tipo BM. Vista de cerca al pozo.

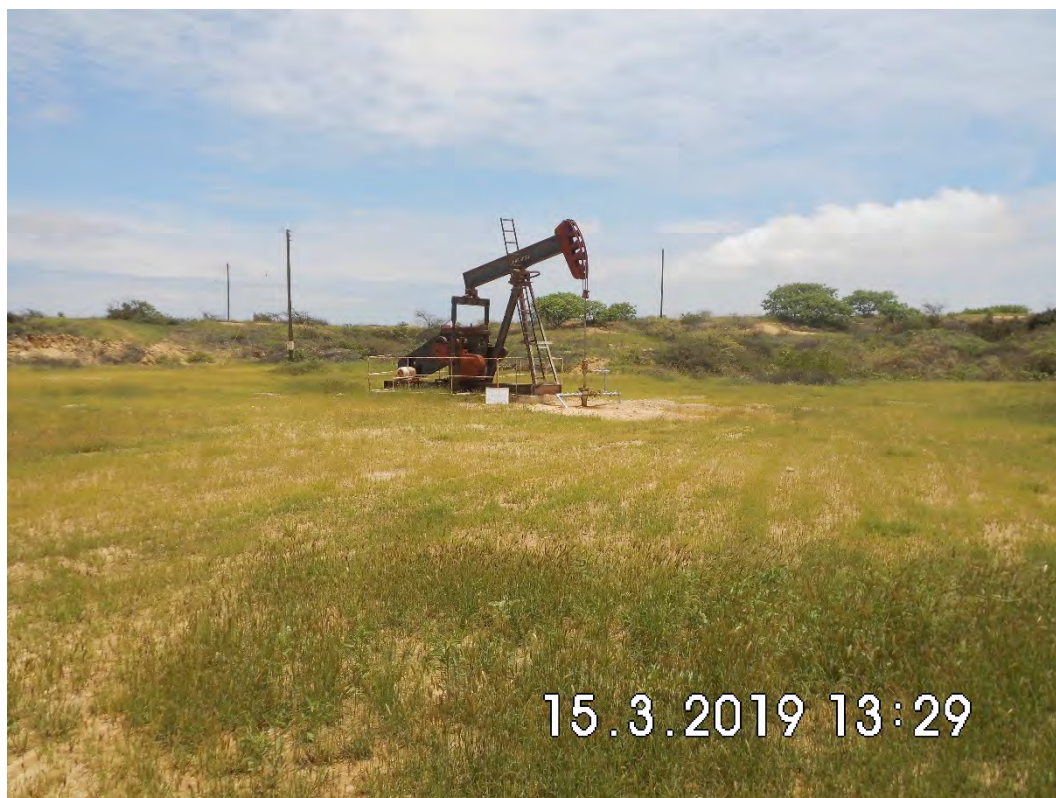
Fotografía 2. Vista panorámica de la plataforma EA8237.

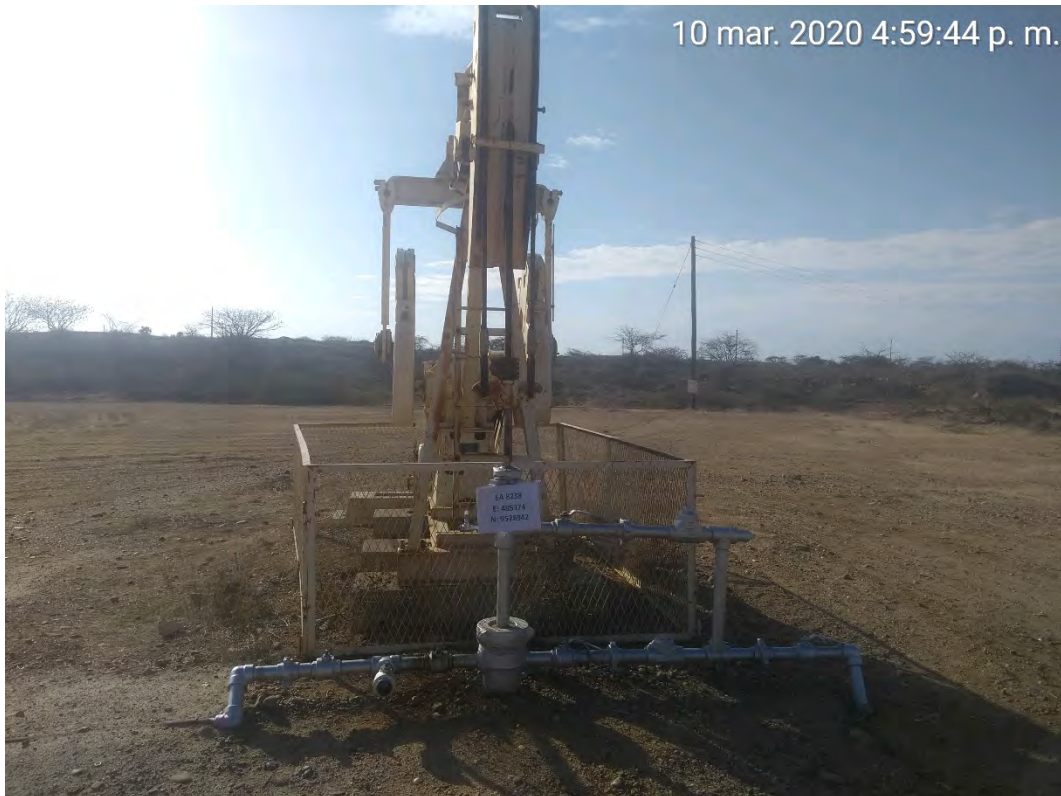
Fotografía 1. Pozo EA8238 (Coordenadas WGS84-zona 17S: 485374mE, 9528942mN), pozo productor tipo BM. Vista desde cerca del pozo.

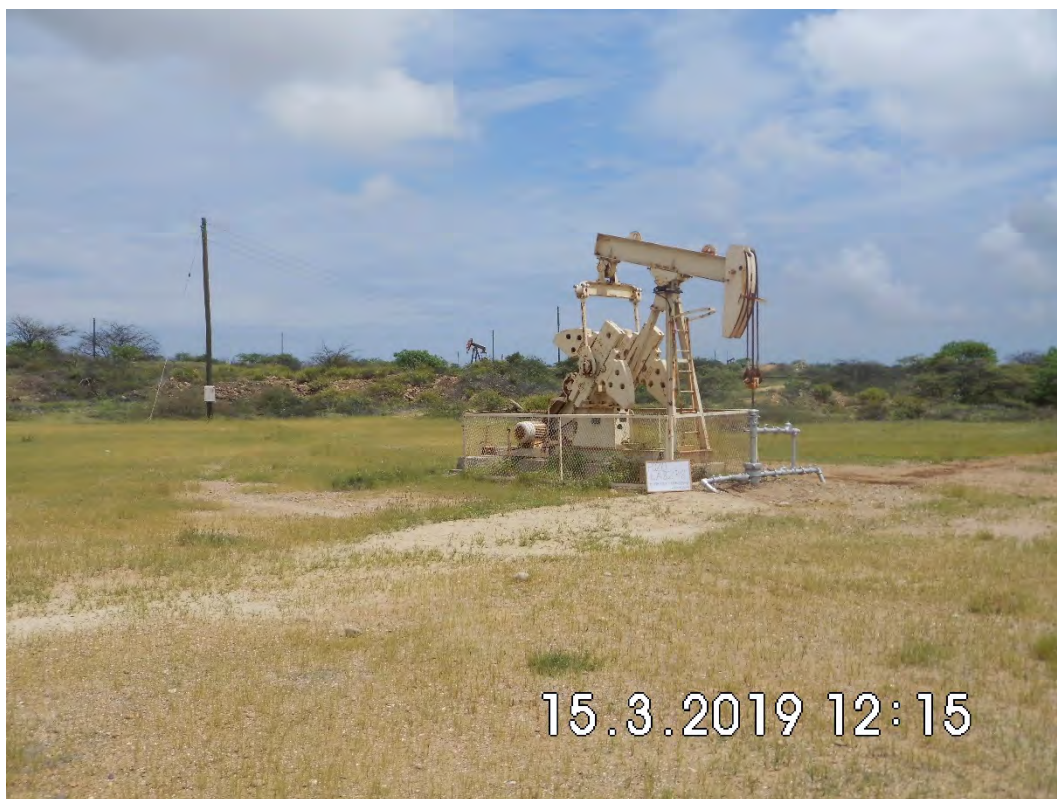
Fotografía 2. Pozo EA8238 vista panorámica de la plataforma.

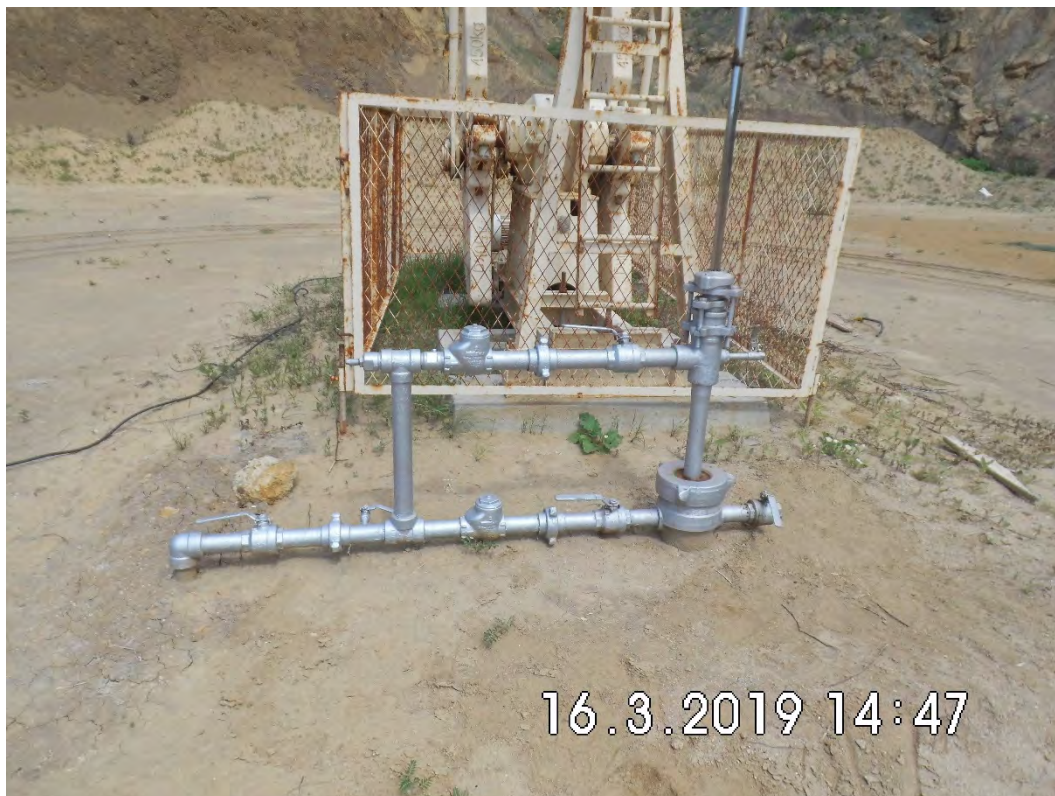
Fotografía 1. Pozo EA8241 (Coordenadas WGS84-zona 17S: 475913mE, 9524384mN), pozo productivo tipo BM. Vista desde cerca del pozo. Sin indicio de derrame de hidrocarburos ni alteración de suelo.

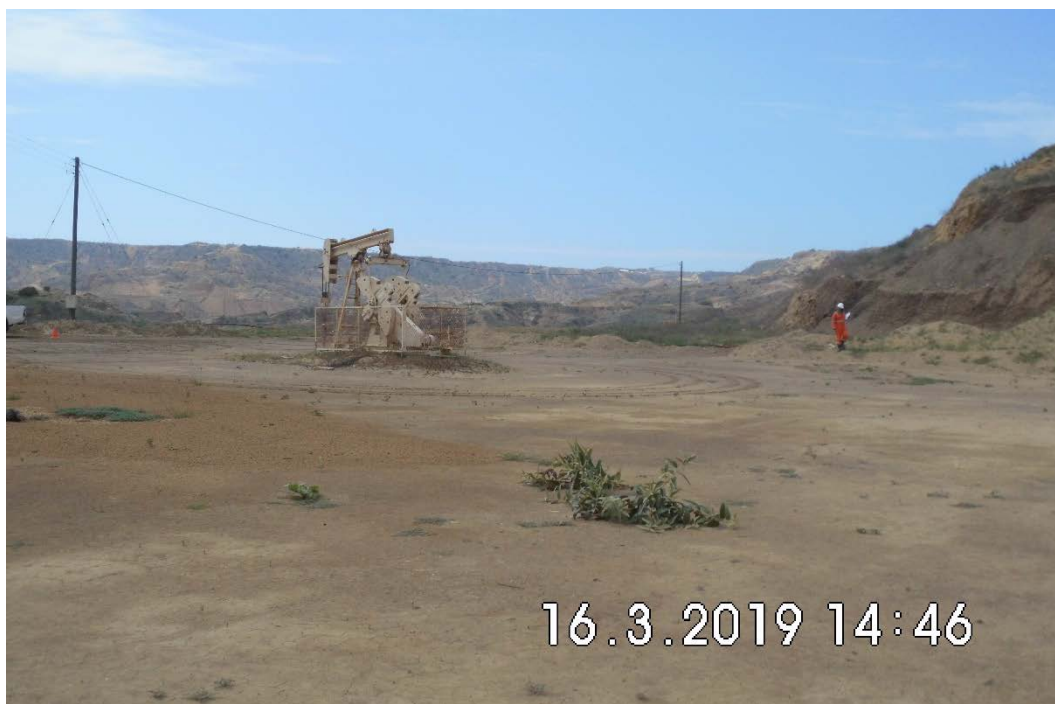
Fotografía 2. Plataforma EA8241 vista panorámica de la plataforma. Sin indicio de derrame de hidrocarburos ni alteración de suelo.

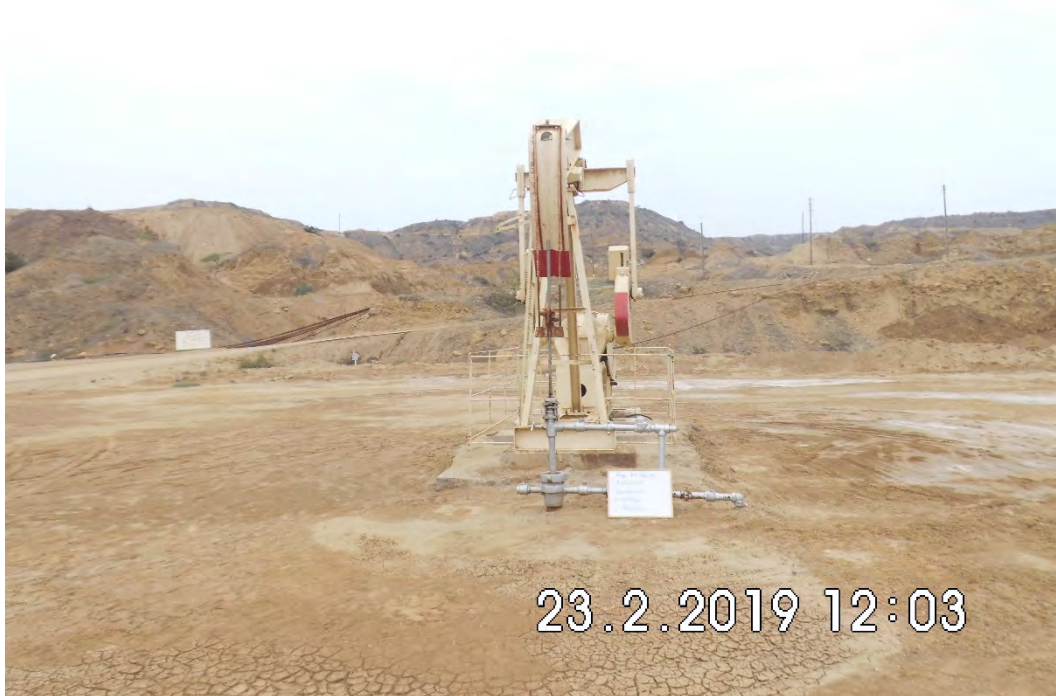
Fotografía 1. Pozo EA8244 (Coordenadas WGS84-zona 17S: 474851mE, 9524764mN), pozo productor tipo BM. Vista de cerca al pozo.

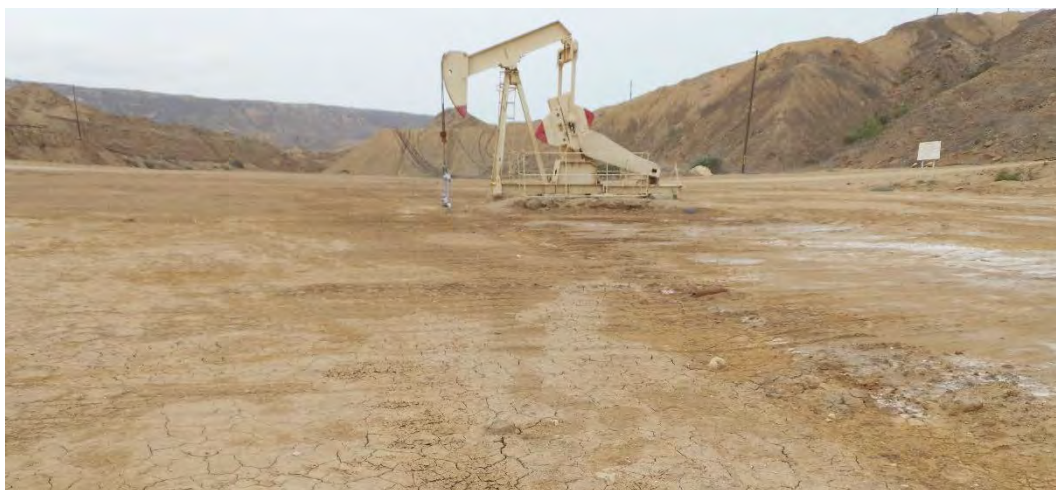
Fotografía 2. Vista panorámica de la plataforma EA8244.
