ANEXO 8.3

FOTOS VISITA TÉCNICA

Anexo 8.3

Reseña Fotográfica

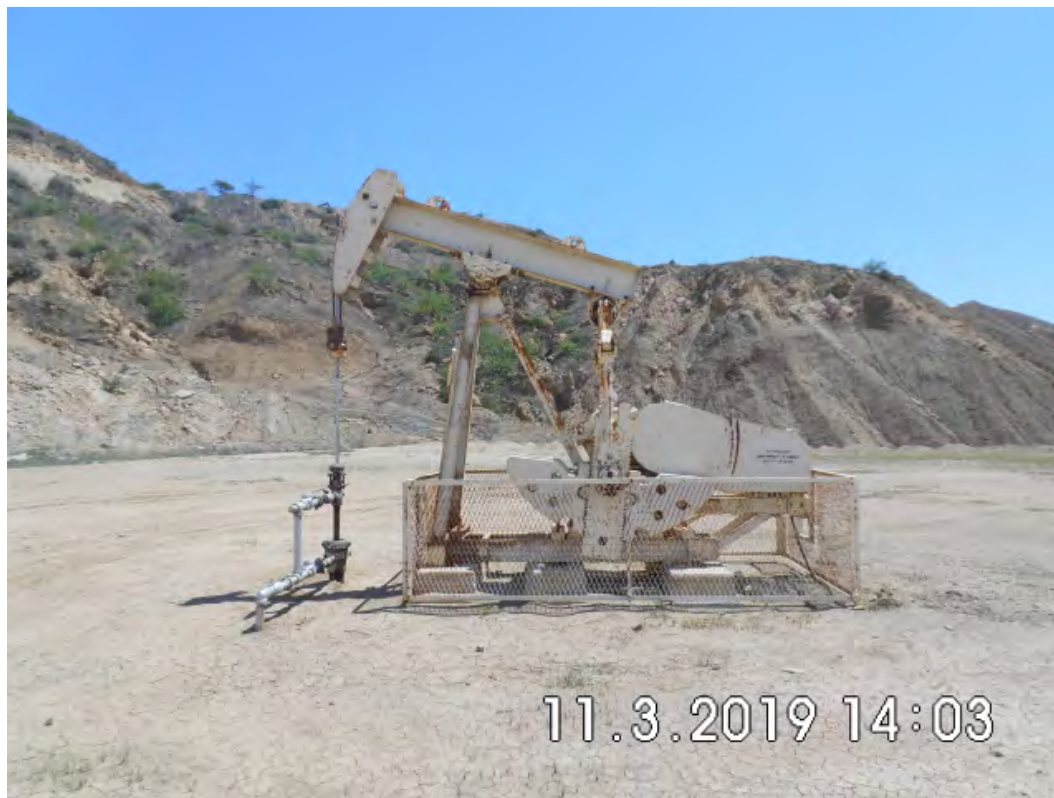
Fotografía 1. Pozo EA8249 (Coordenadas WGS84-zona 17S: 473805mE, 9527175mN), pozo productivo tipo BM. Vista desde cerca del pozo. Sin indicio de derrame de hidrocarburos ni alteración de suelo.

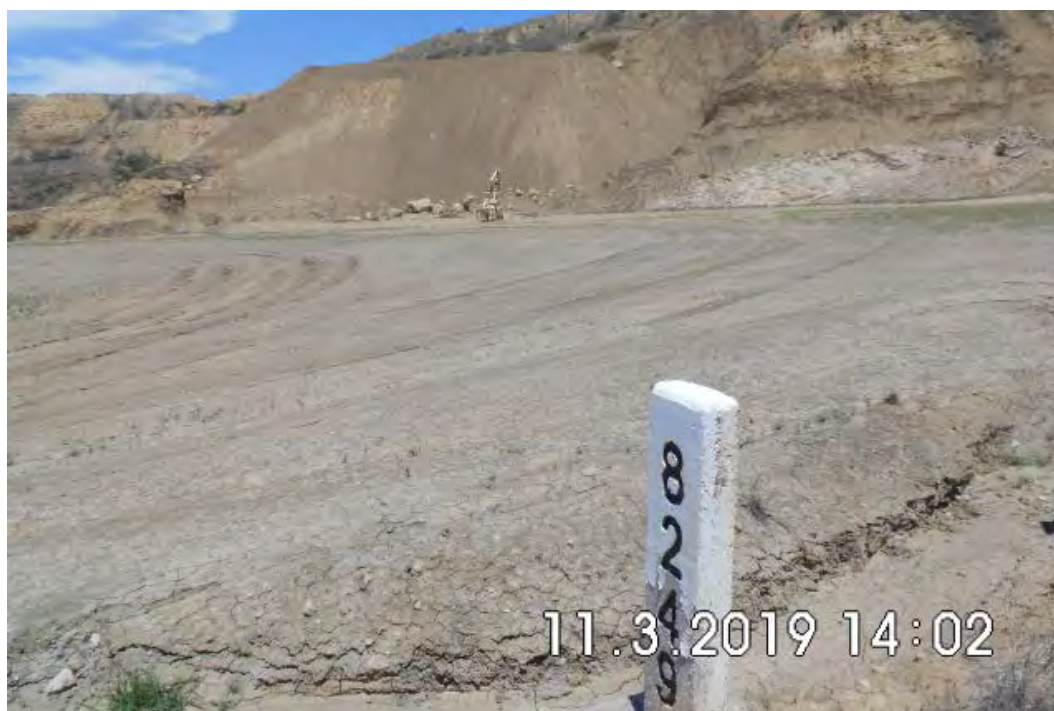
Fotografía 2. Plataforma EA8249 vista panorámica de la plataforma. Sin indicio de derrame de hidrocarburos ni alteración de suelo.

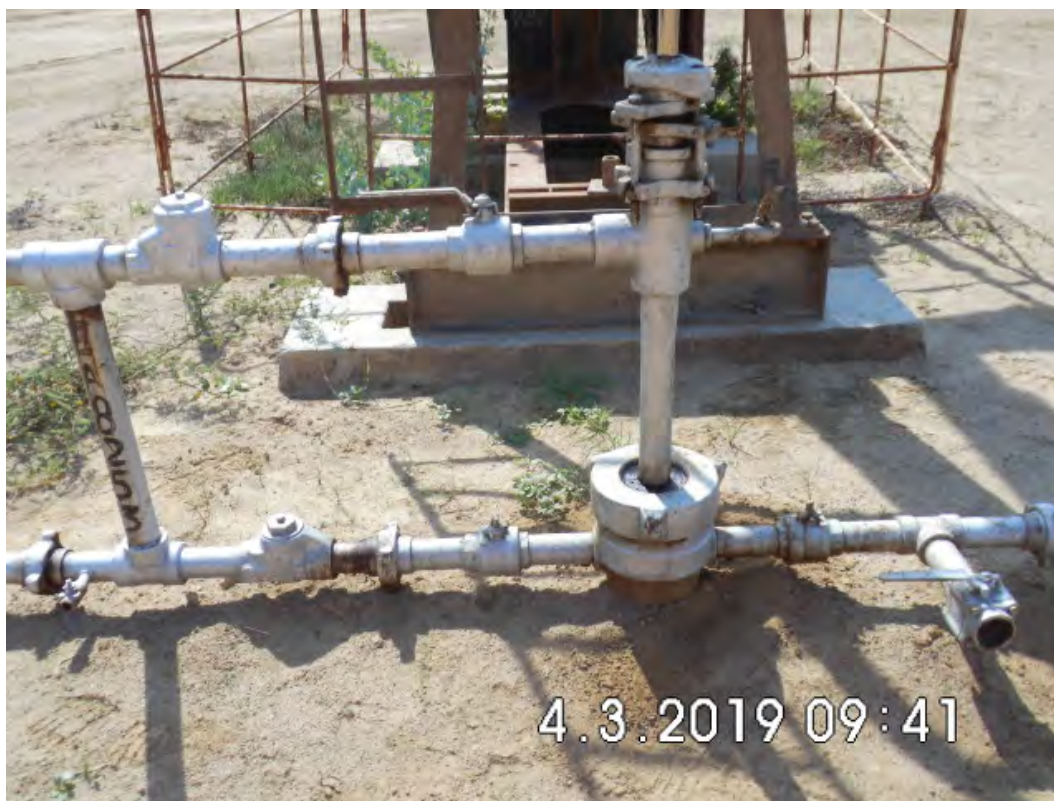
Fotografía 1. Pozo EA8253 (Coordenadas WGS84-zona 17S: 473667mE, 9524214mN), pozo productor tipo BM. Vista desde cerca del pozo.

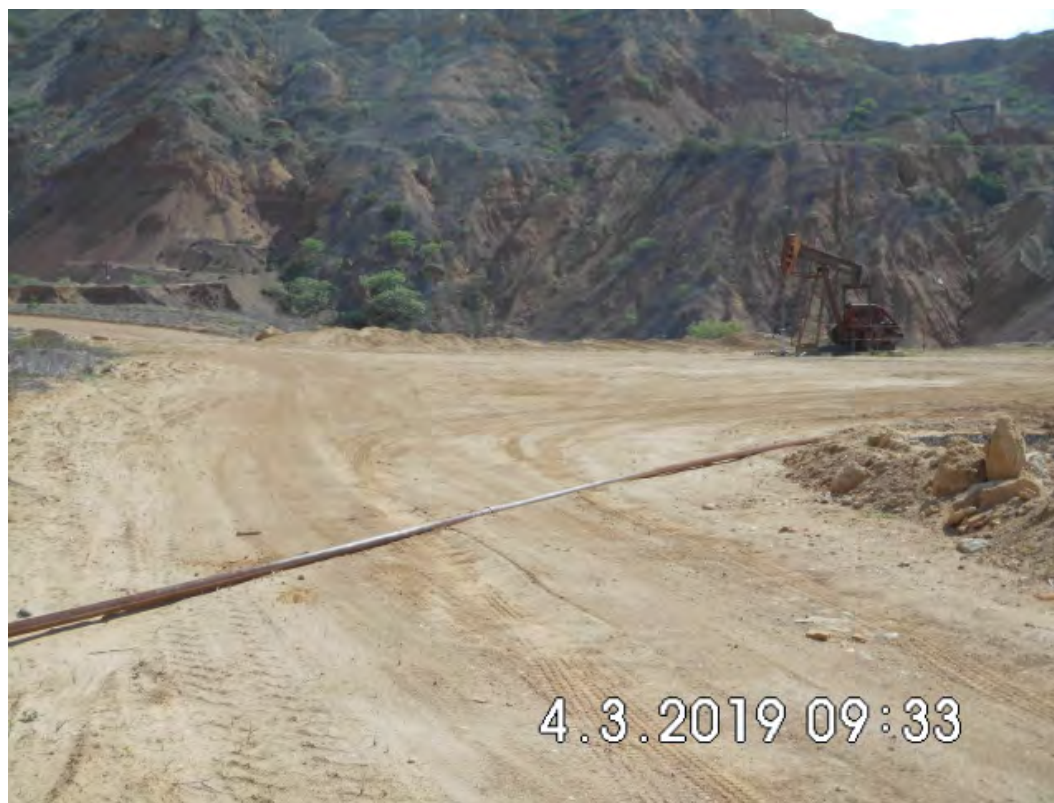
Fotografía 2. Pozo EA8253 vista panorámica de la plataforma.

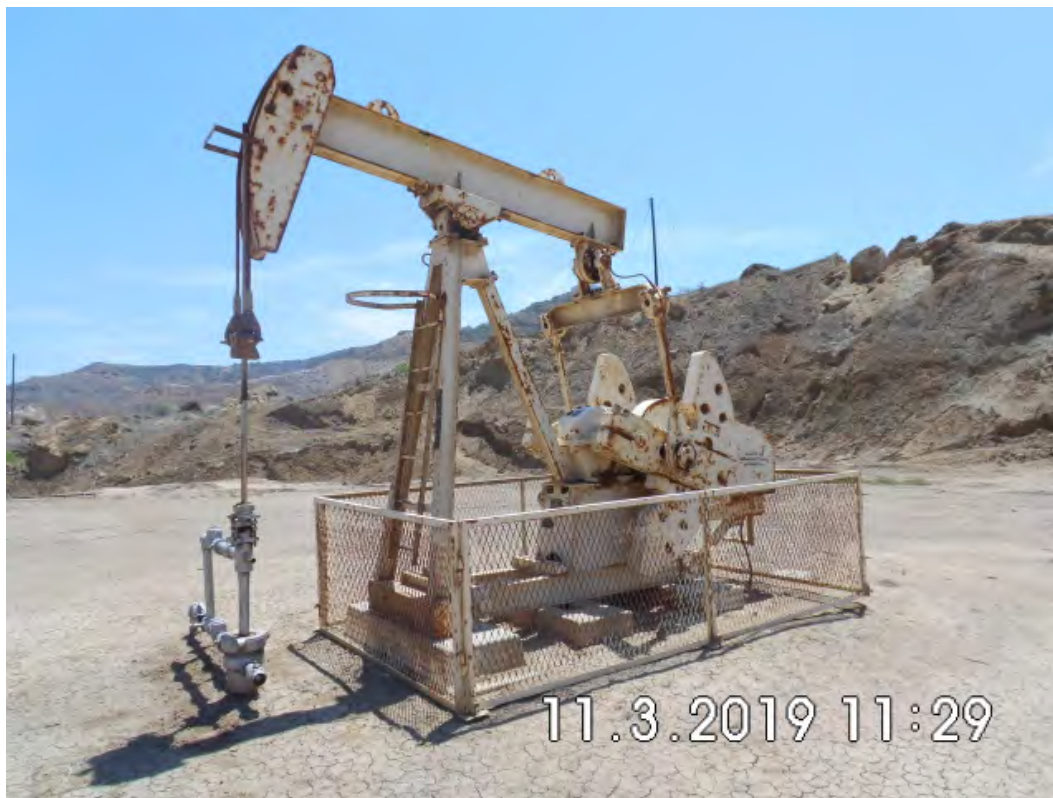
Fotografía 1. Pozo EA8258 (Coordenadas WGS84-zona 17S: 473538mE, 9527448mN), pozo productivo tipo BM. Vista desde cerca del pozo. Sin indicio de derrame de hidrocarburos ni alteración de suelo.

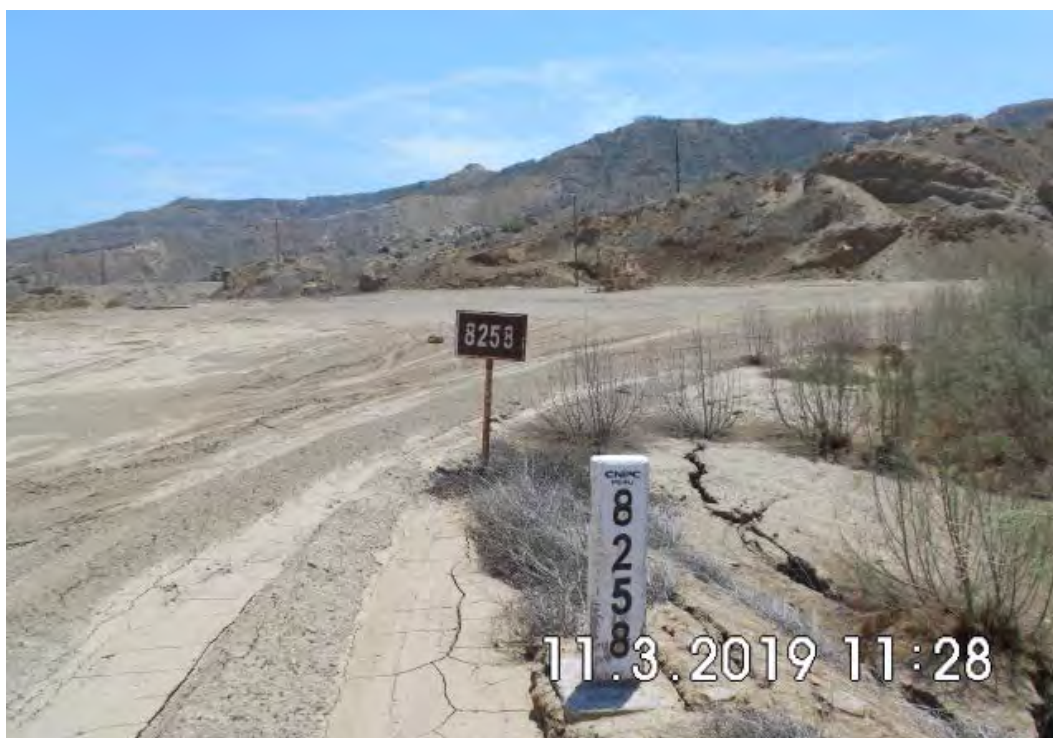
Fotografía 2. Plataforma EA8258 vista panorámica de la plataforma. Sin indicio de derrame de hidrocarburos ni alteración de suelo.

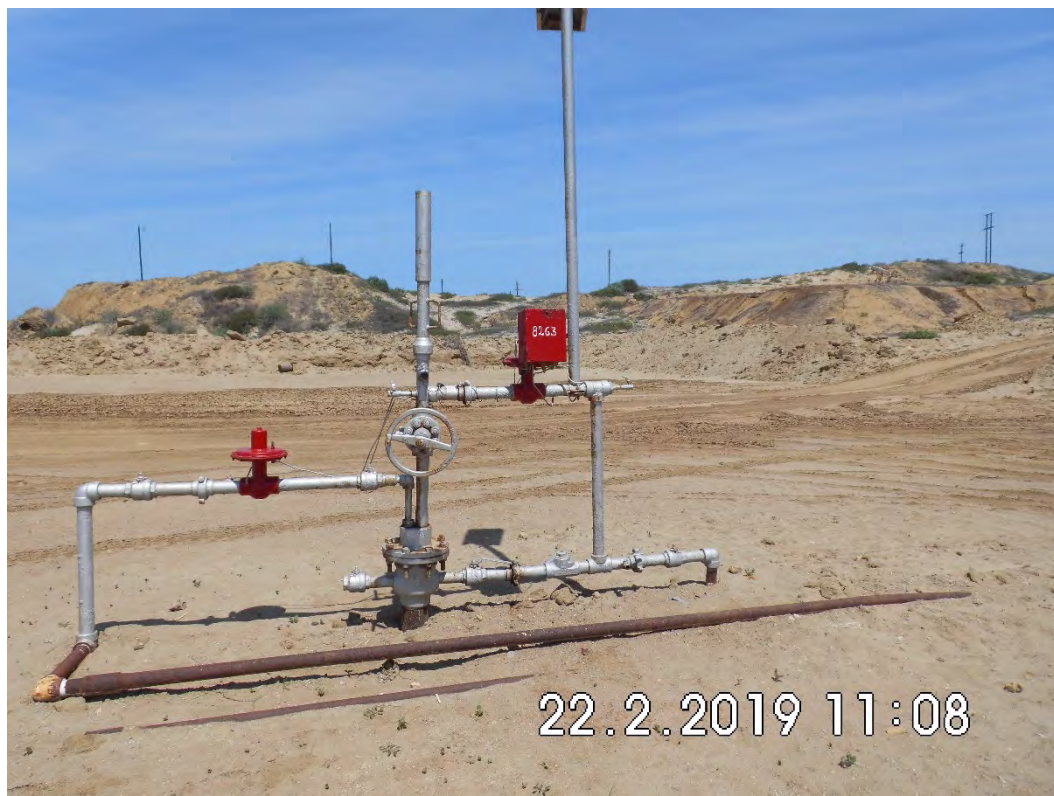
Fotografía 1. Pozo EA8263 (Coordenadas WGS84-zona 17S: 472351mE, 9523344mN), pozo productor tipo PL. Vista de cerca al pozo.

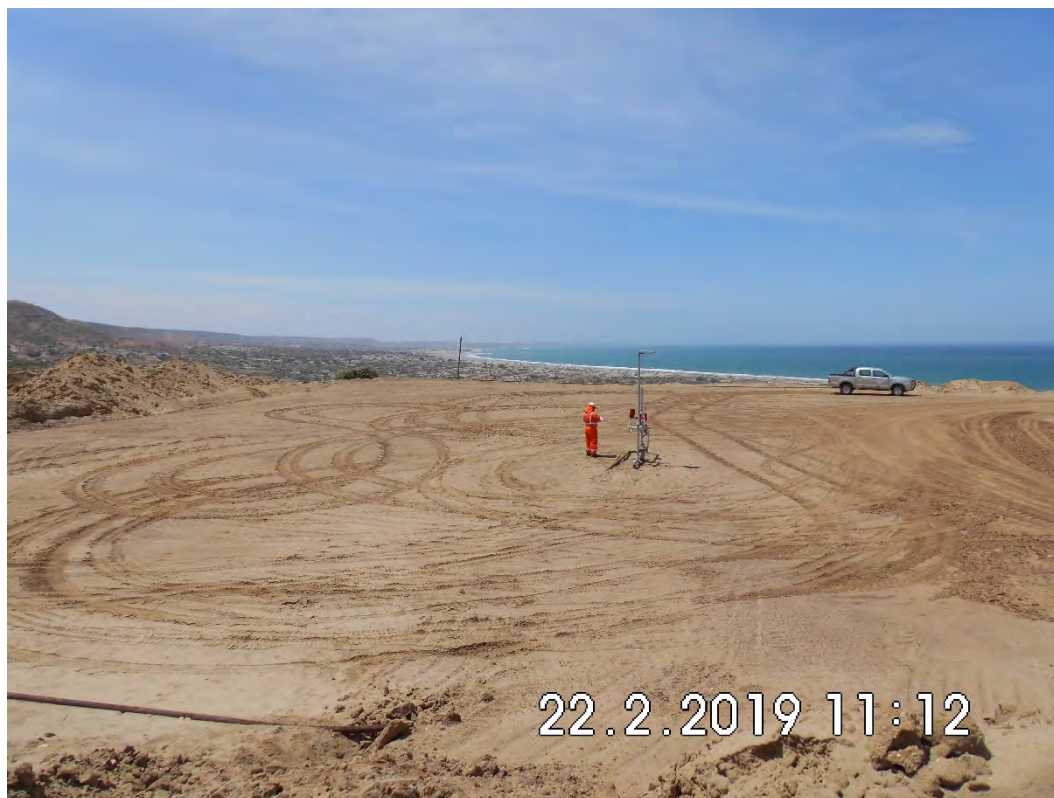
Fotografía 2. Vista panorámica de la plataforma EA8263.

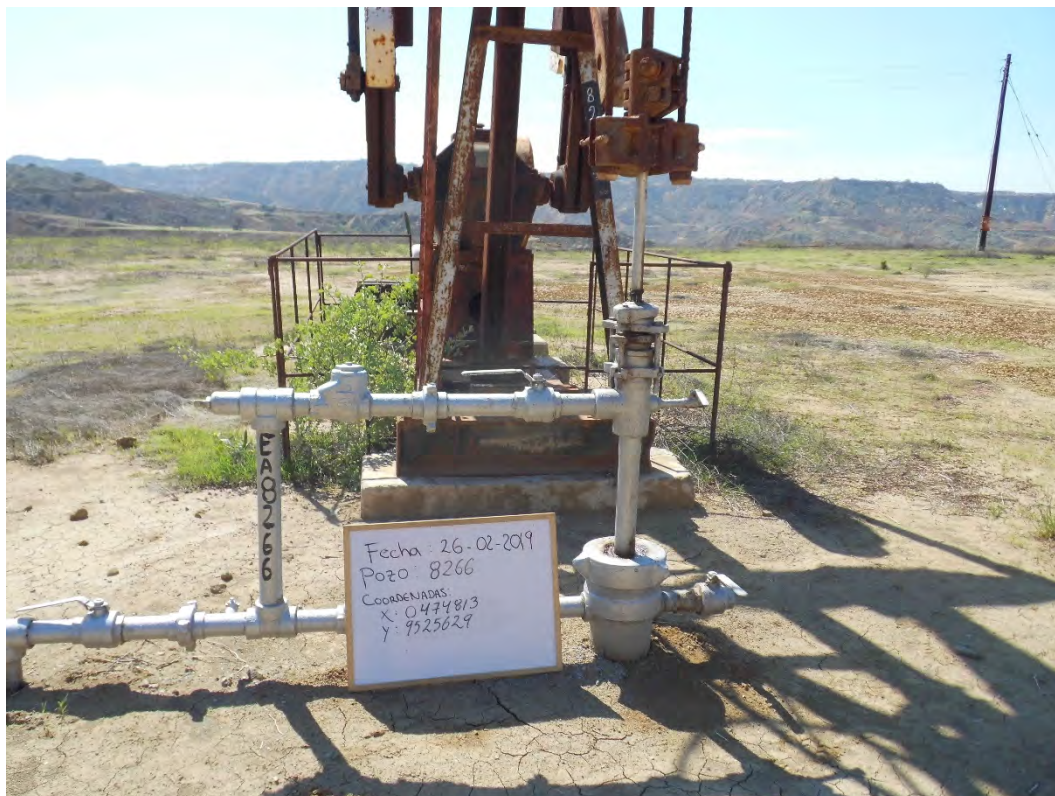
Fotografía 1. Pozo EA8266 (Coordenadas WGS84-zona 17S: 474813mE, 9525629mN), pozo productivo tipo BM. Vista desde cerca del pozo. Sin indicio de derrame de hidrocarburos ni alteración de suelo.

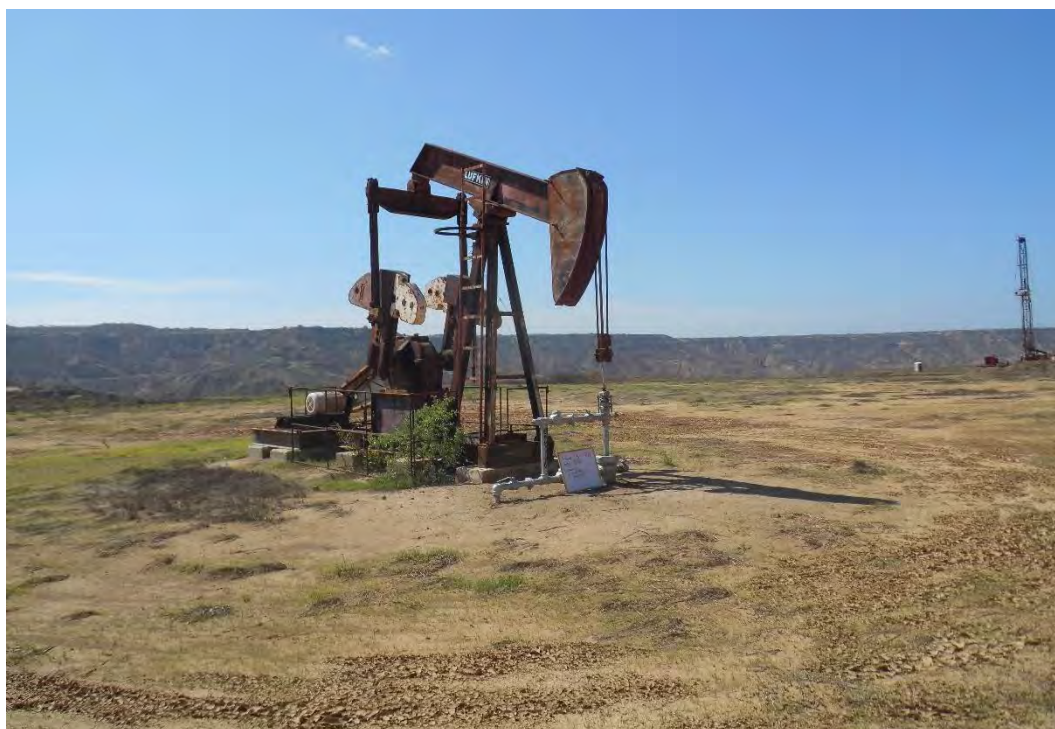
Fotografía 2. Plataforma EA8266 vista panorámica de la plataforma. Sin indicio de derrame de hidrocarburos ni alteración de suelo.

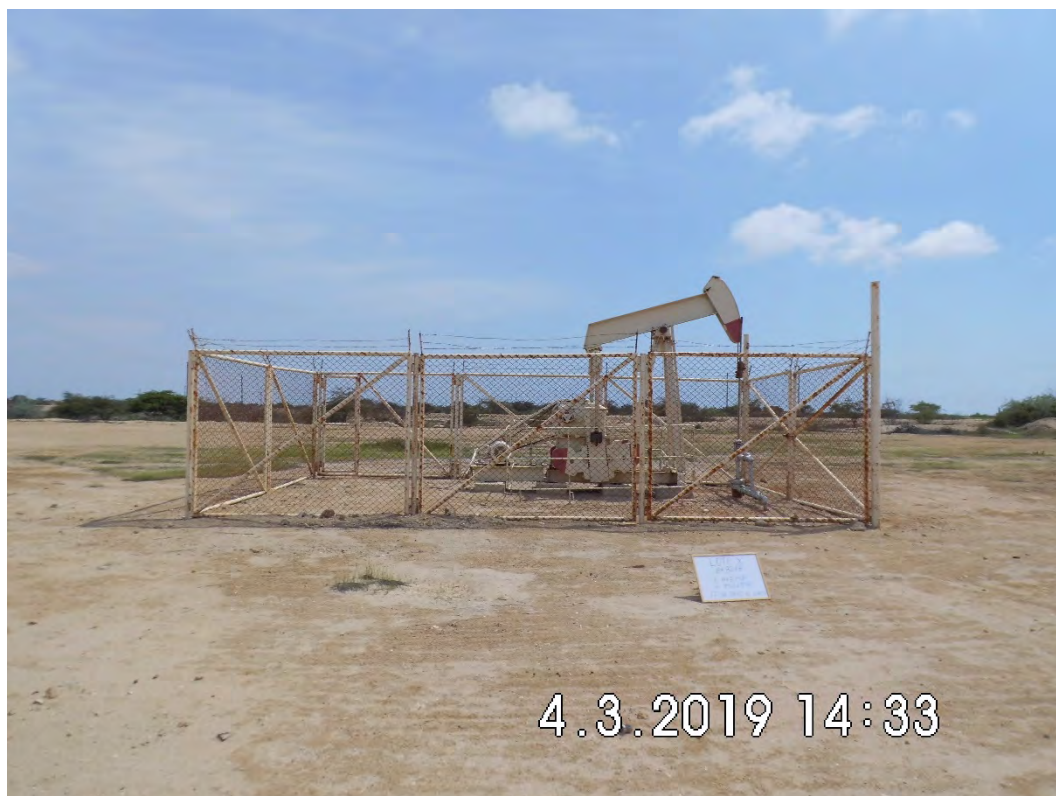
Fotografía 1. Pozo EA8268 (Coordenadas WGS84-zona 17S: 478257mE, 9526940mN), pozo productivo tipo BM. Vista desde cerca del pozo. Sin indicio de derrame de hidrocarburos ni alteración de suelo.

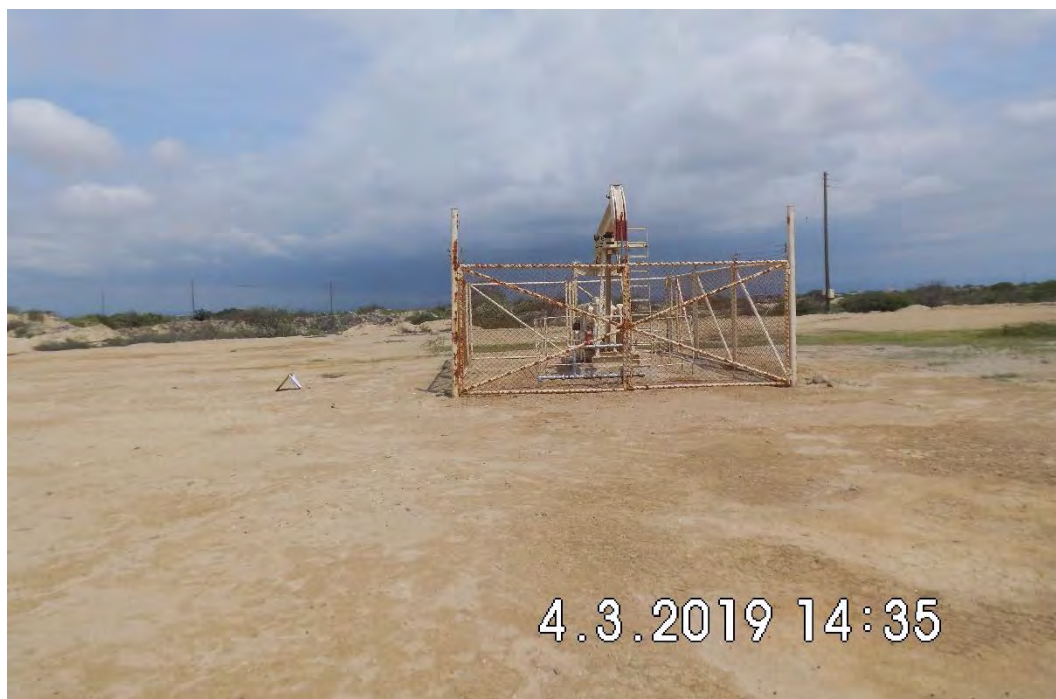
Fotografía 2. Plataforma EA8268 vista panorámica de la plataforma. Sin indicio de derrame de hidrocarburos ni alteración de suelo.

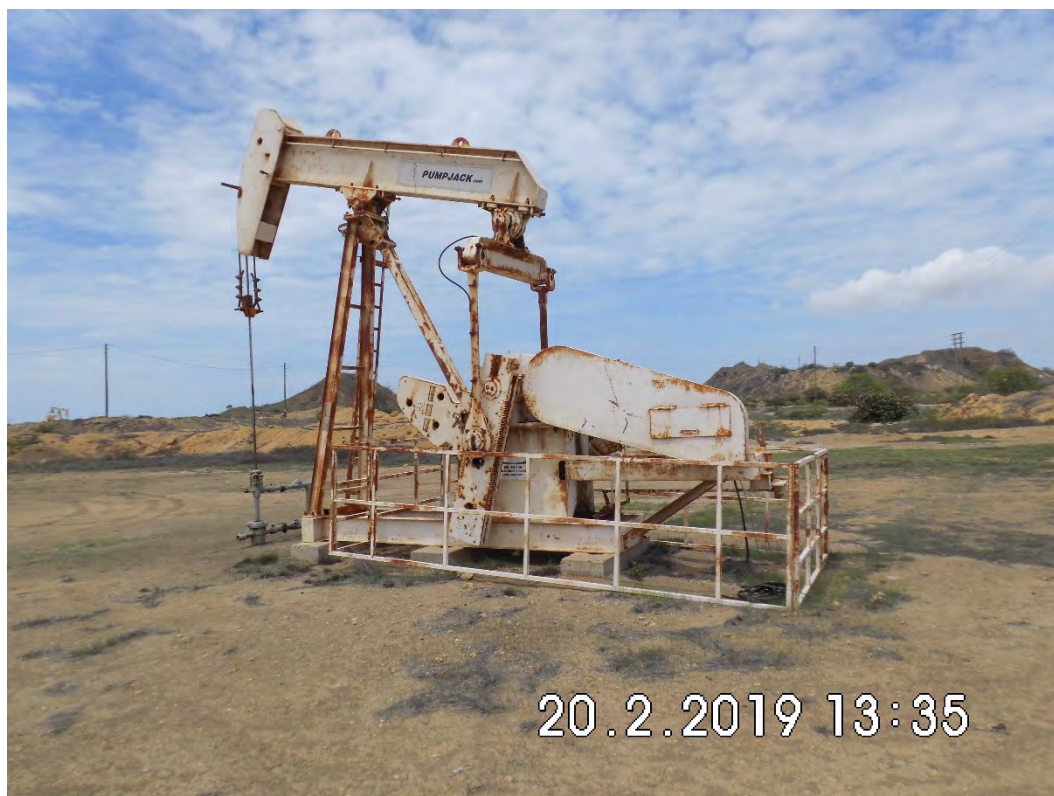
Fotografía 1. Pozo EA8269 (Coordenadas WGS84-zona 17S: 476702mE, 9525639mN), pozo productivo tipo BM. Vista desde cerca del pozo. Sin indicio de derrame de hidrocarburos ni alteración de suelo.

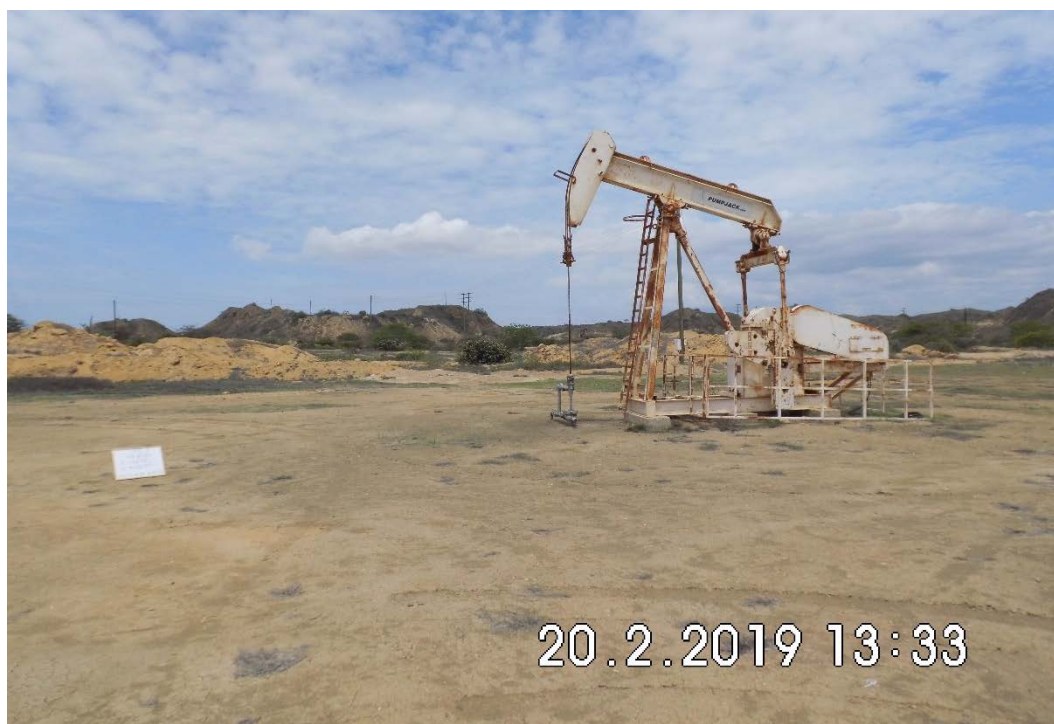
Fotografía 2. Plataforma EA8269 vista panorámica de la plataforma. Sin indicio de derrame de hidrocarburos ni alteración de suelo.

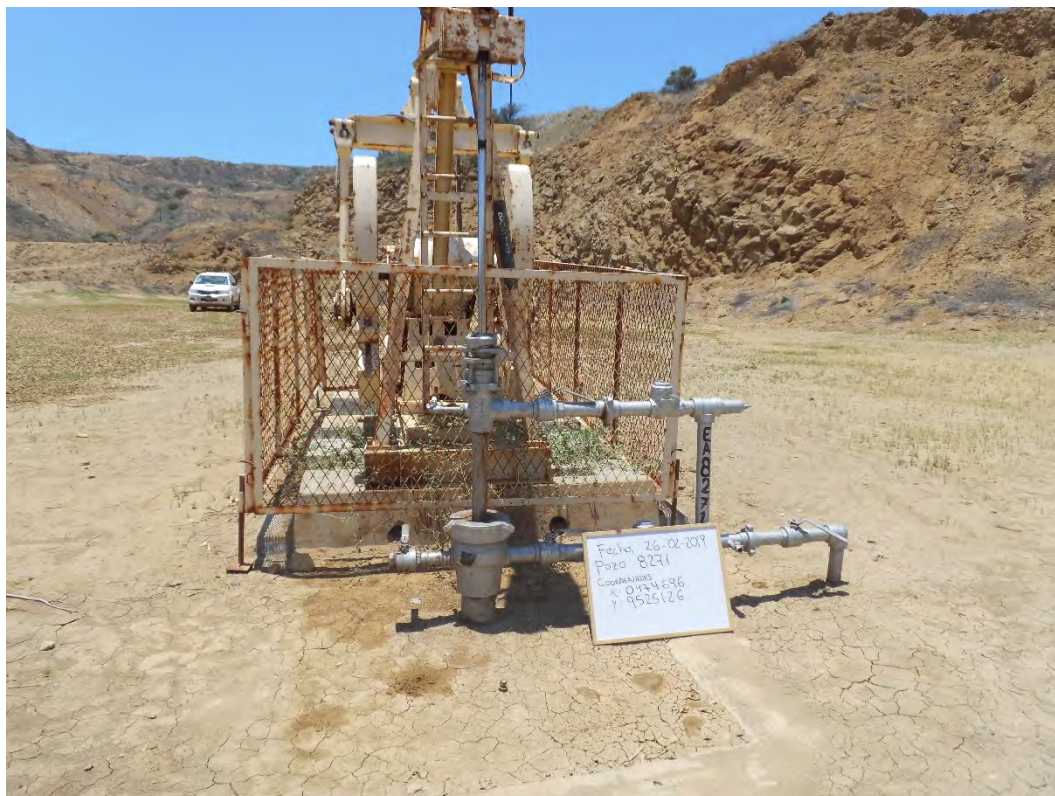
Fotografía 1. Pozo EA8271 (Coordenadas WGS84-zona 17S: 474696mE, 9525126mN), pozo productivo tipo BM. Vista desde cerca del pozo. Sin indicio de derrame de hidrocarburos ni alteración de suelo.

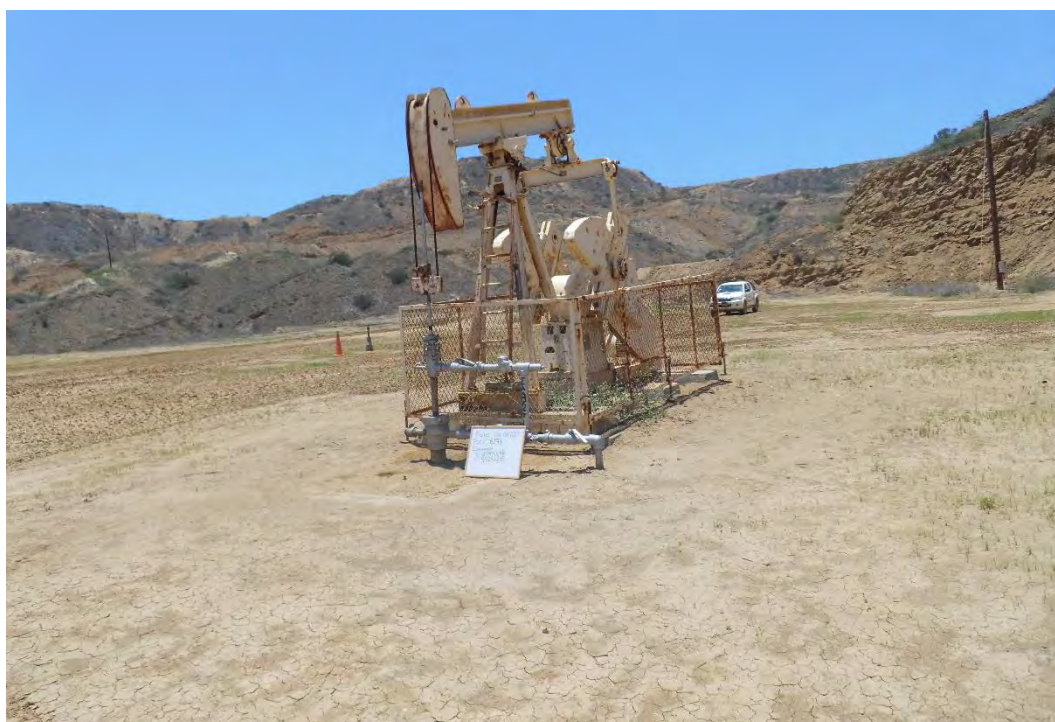
Fotografía 2. Plataforma EA8271 vista panorámica de la plataforma. Sin indicio de derrame de hidrocarburos ni alteración de suelo.

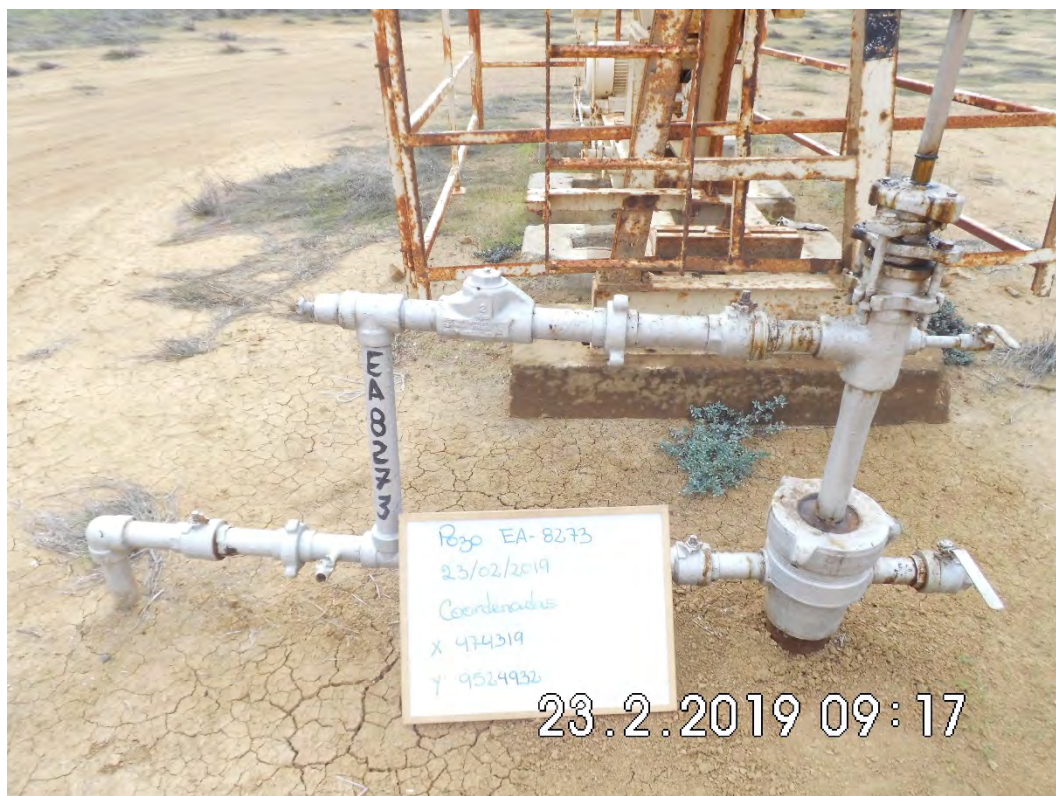
Fotografía 1. Pozo EA8273 (Coordenadas WGS84-zona 17S: 474319mE, 9524932mN), pozo productivo tipo BM. Vista desde cerca del pozo. Sin indicio de derrame de hidrocarburos ni alteración de suelo.

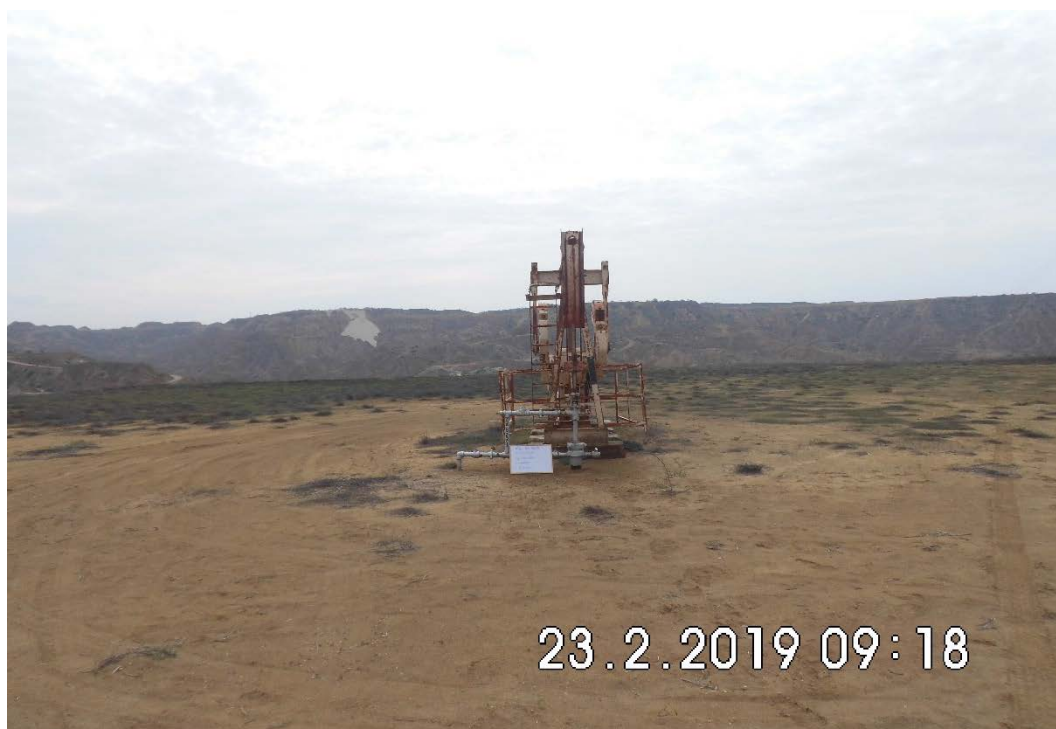
Fotografía 2. Plataforma EA8273 vista panorámica de la plataforma. Sin indicio de derrame de hidrocarburos ni alteración de suelo.

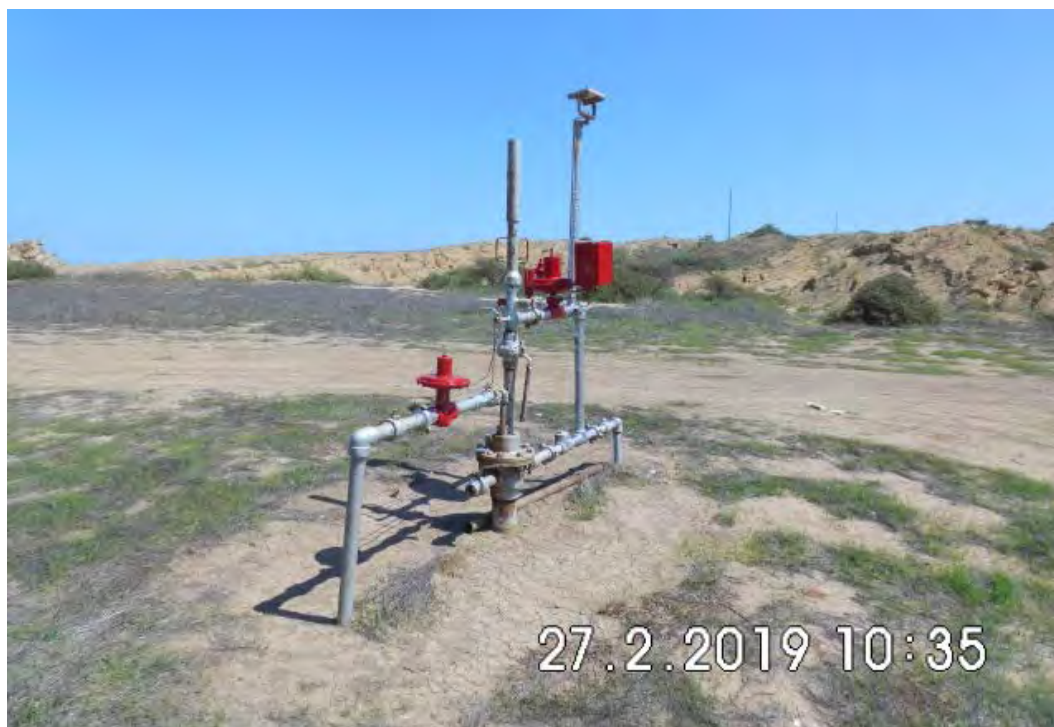
Fotografía 1. Pozo EA8279 (Coordenadas WGS84-zona 17S: 472969mE, 9524614mN), pozo productivo tipo PL. Vista desde cerca del pozo. Sin indicio de derrame de hidrocarburos ni alteración de suelo.

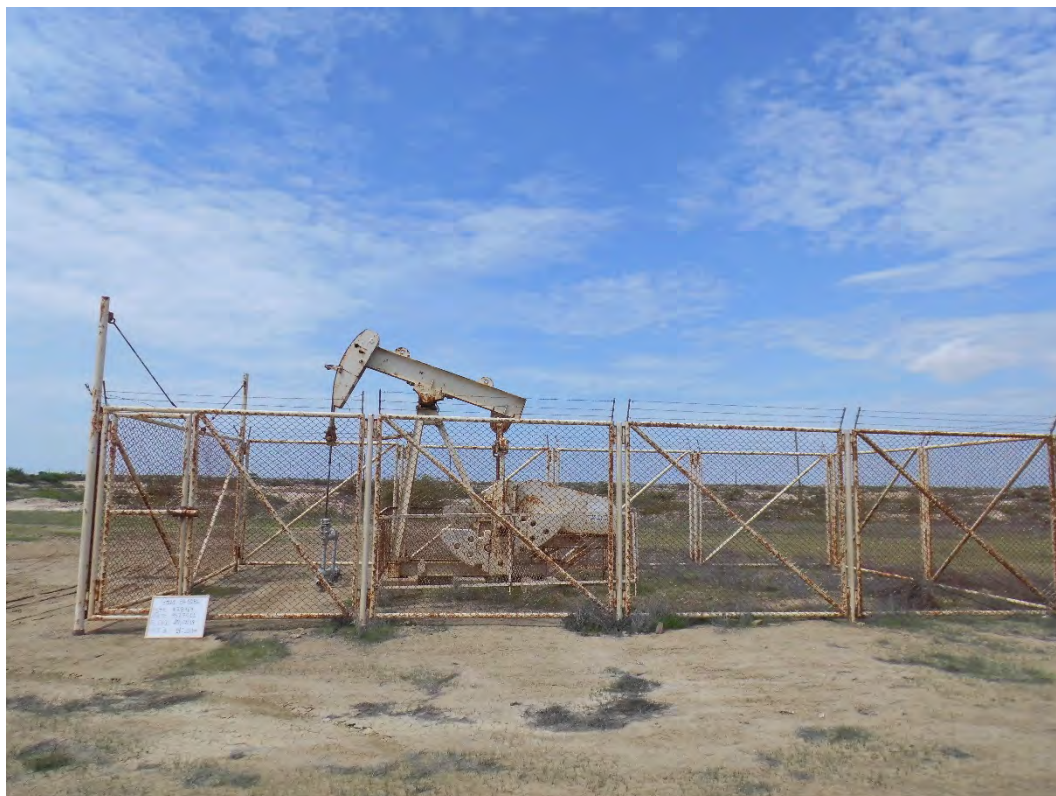
Fotografía 1. Pozo EA8286 (Coordenadas WGS84-zona 17S: 478464mE, 9527011mN), pozo productivo tipo BM. Vista desde cerca del pozo. Sin indicio de derrame de hidrocarburos ni alteración de suelo.

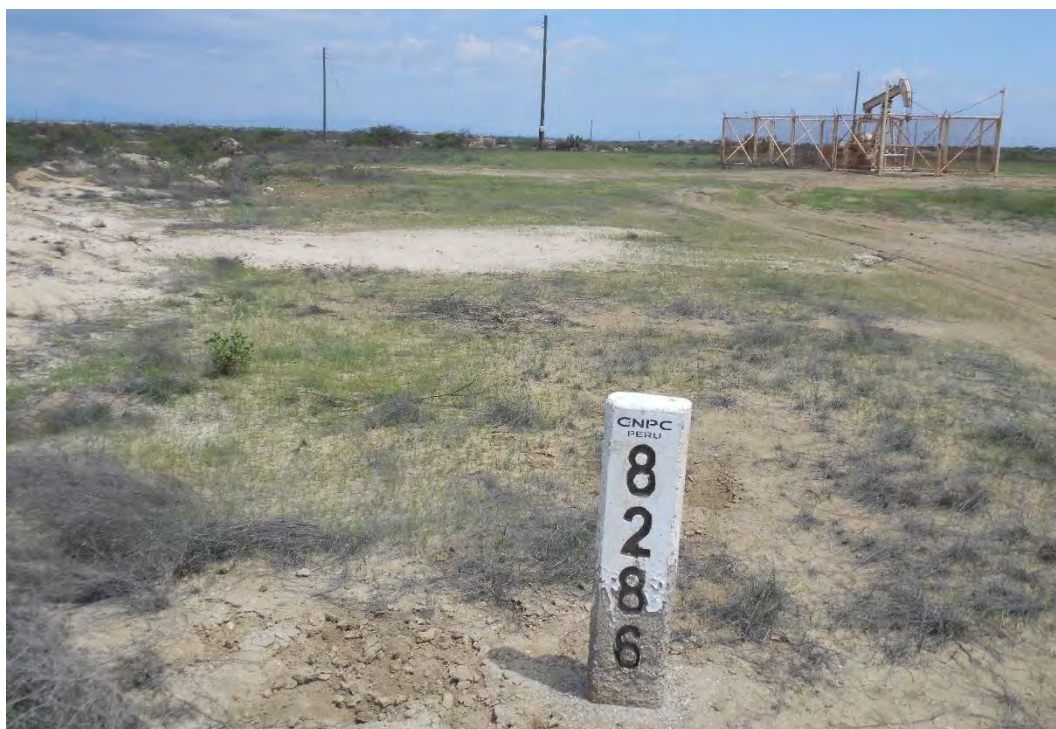
Fotografía 2. Plataforma EA8286 vista panorámica de la plataforma. Sin indicio de derrame de hidrocarburos ni alteración de suelo.

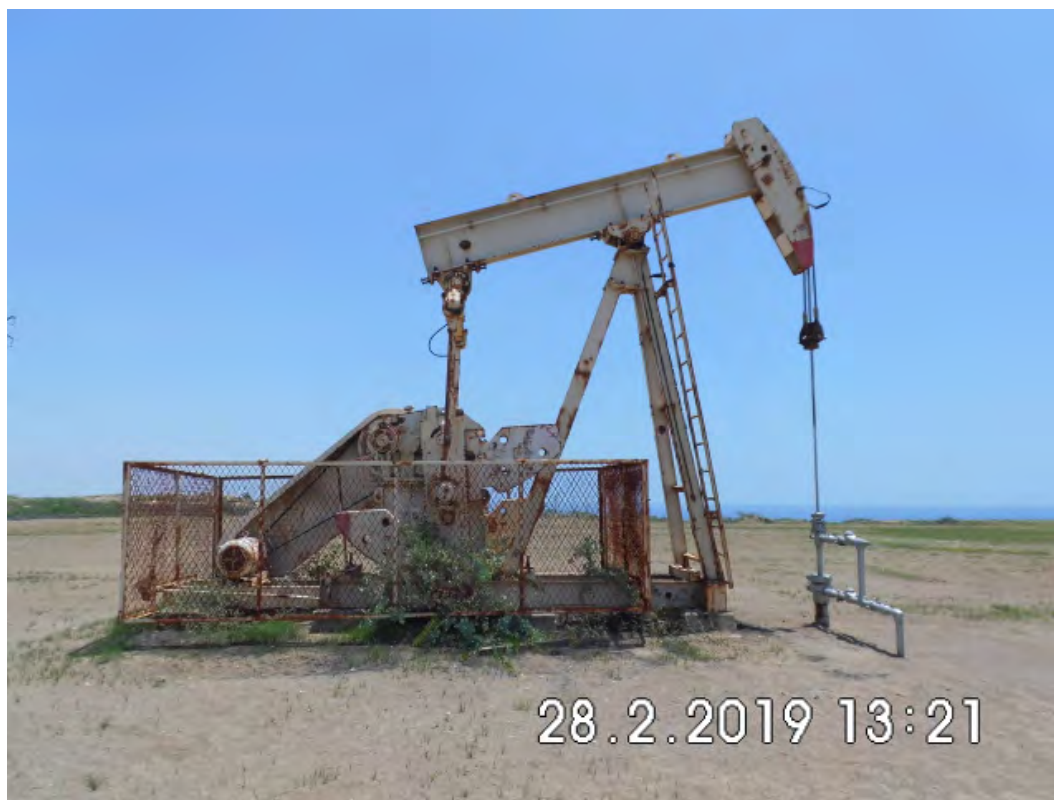
Fotografía 1. Pozo EA8291 (Coordenadas WGS84-zona 17S: 472837mE, 9524205mN), pozo productivo tipo BM. Vista desde cerca del pozo. Sin indicio de derrame de hidrocarburos ni alteración de suelo.

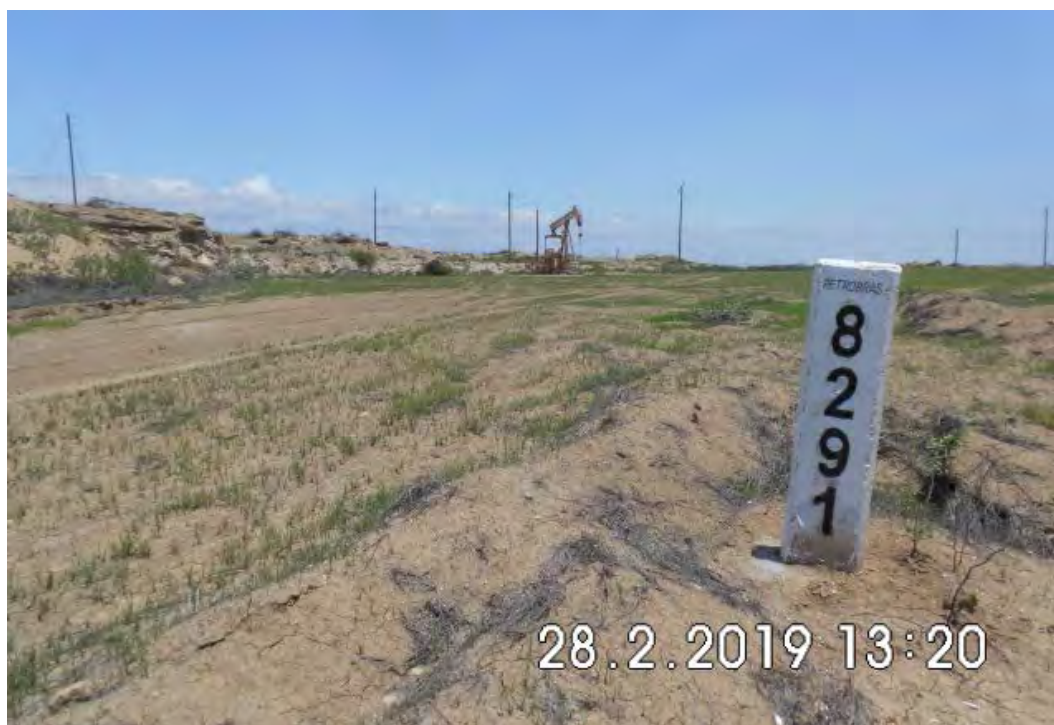
Fotografía 2. Plataforma EA8291 vista panorámica de la plataforma. Sin indicio de derrame de hidrocarburos ni alteración de suelo.

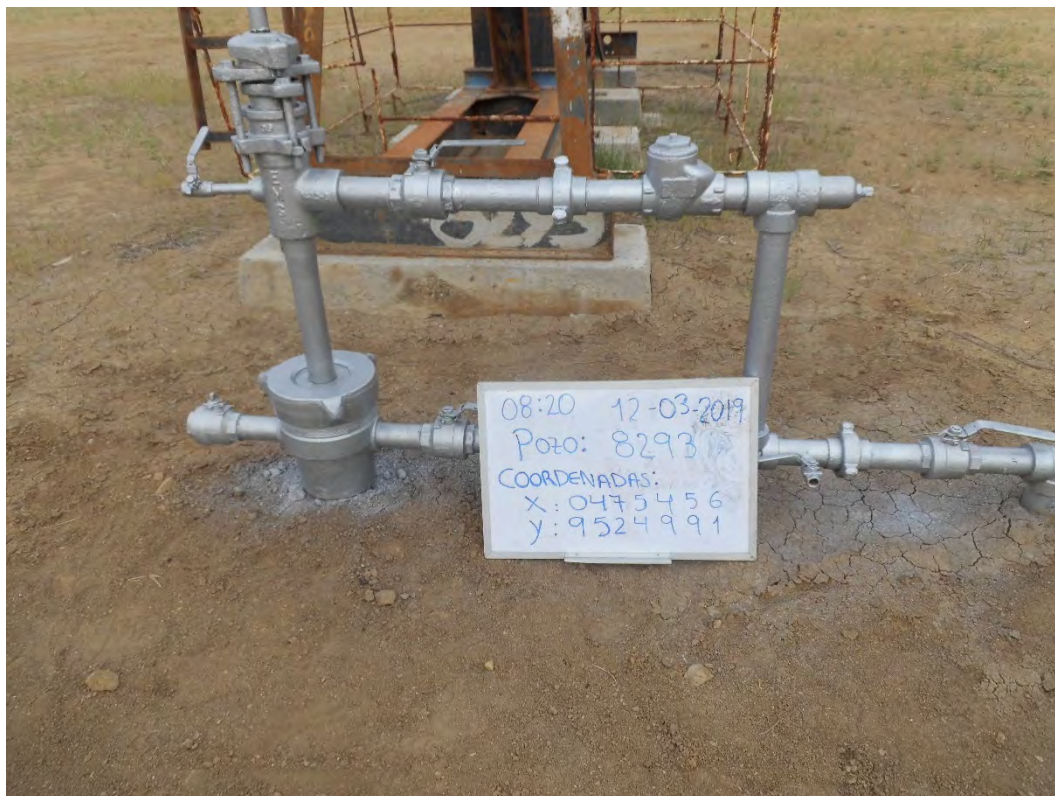
Fotografía 1. Pozo EA8293 (Coordenadas WGS84-zona 17S: 475456mE, 9524991mN), pozo productivo tipo BM. Vista desde cerca del pozo. Sin indicio de derrame de hidrocarburos ni alteración de suelo.

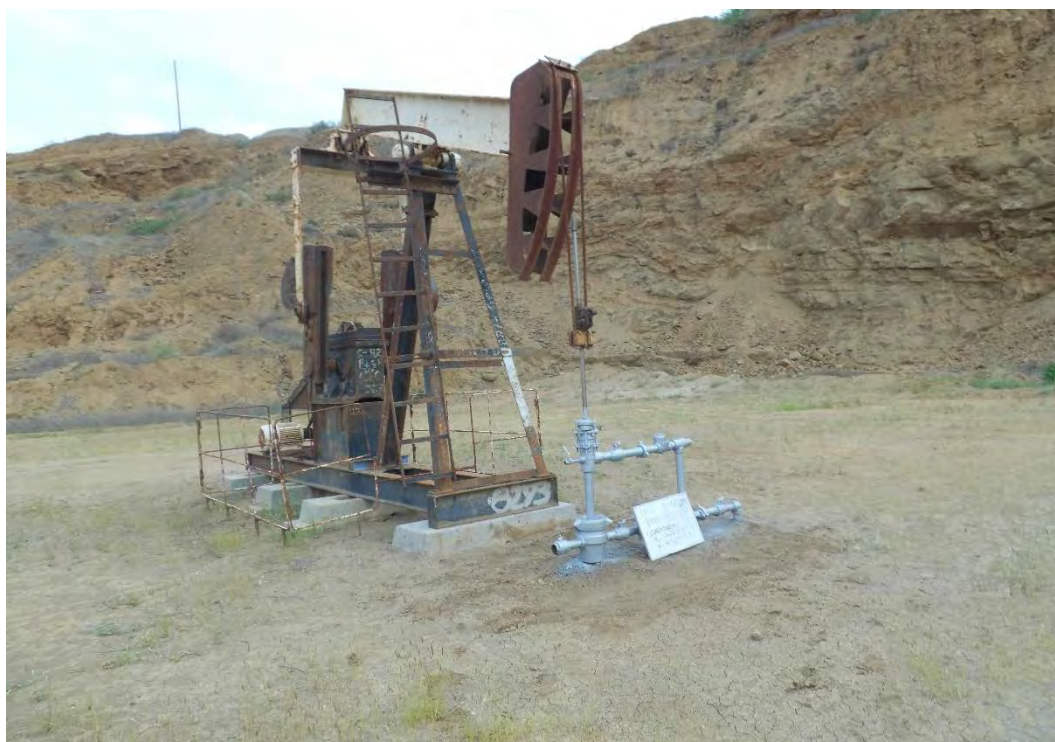
Fotografía 2. Plataforma EA8293 vista panorámica de la plataforma. Sin indicio de derrame de hidrocarburos ni alteración de suelo.

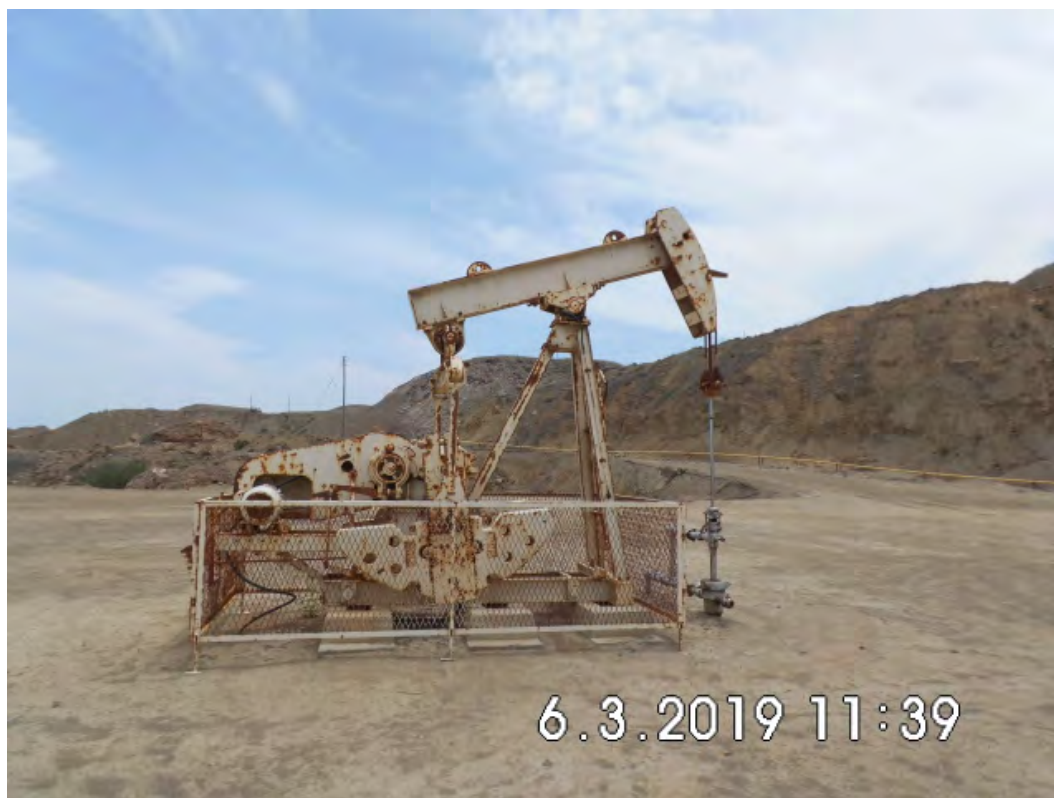
Fotografía 1. Pozo EA8296 (Coordenadas WGS84-zona 17S: 472492mE, 9526205mN), pozo productivo tipo BM. Vista desde cerca del pozo. Sin indicio de derrame de hidrocarburos ni alteración de suelo.

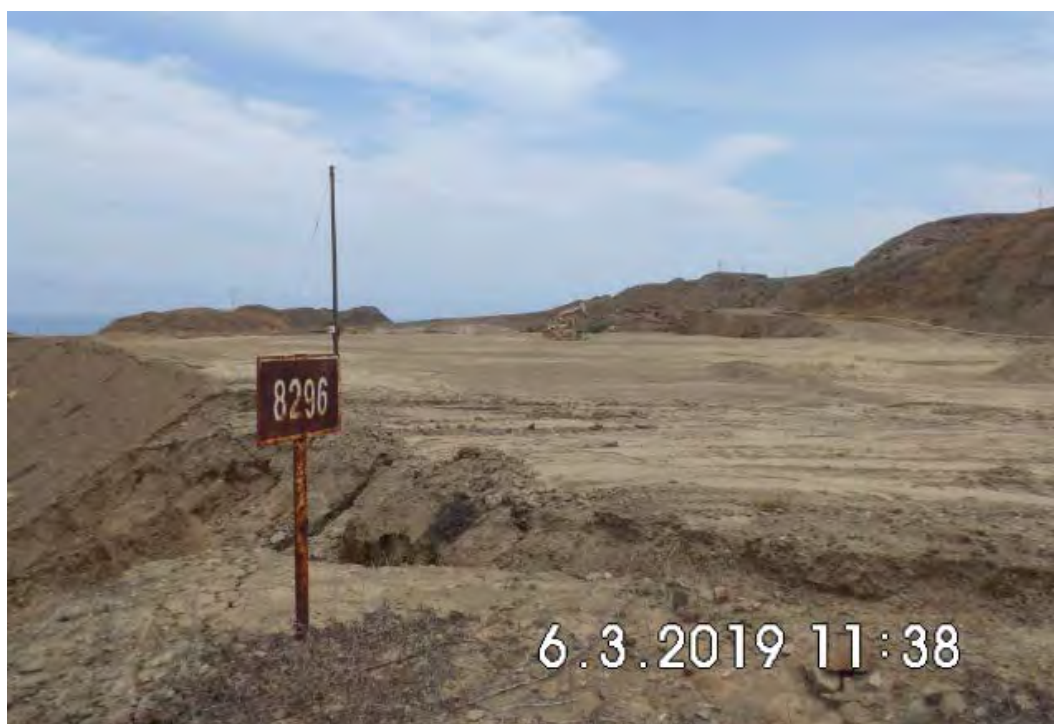
Fotografía 2. Plataforma EA8296 vista panorámica de la plataforma. Sin indicio de derrame de hidrocarburos ni alteración de suelo.
