ANEXO 8.3

FOTOS VISITA TÉCNICA

Anexo 8.3

Reseña Fotográfica

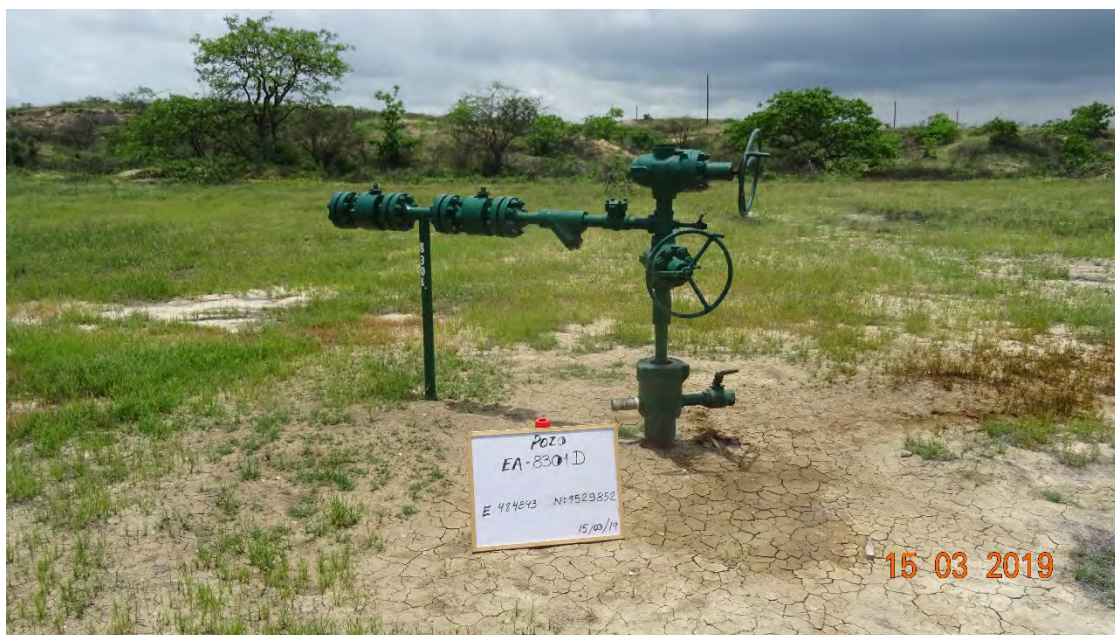
Fotografía 1. Pozo EA8301D (Coordenadas WGS84-zona 17S: 484843mE, 9529852mN), pozo inyector tipo ACTINYA. Vista desde cerca del pozo. Sin indicio de derrame de hidrocarburos y alteración de suelo.

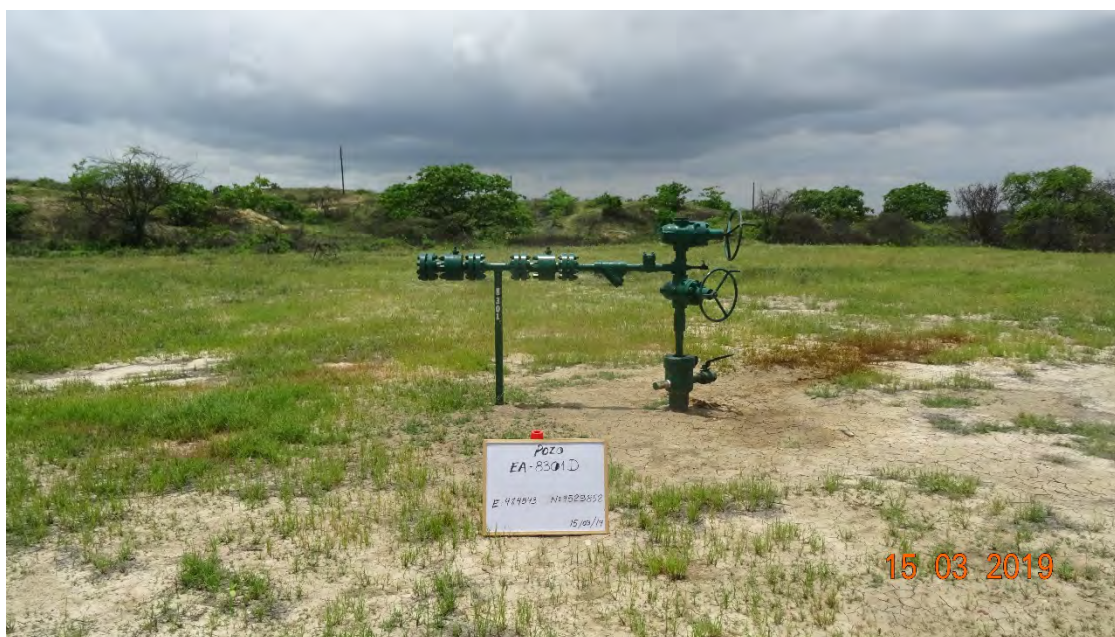
Fotografía 2. Pozo EA8301D vista panorámica del sitio.

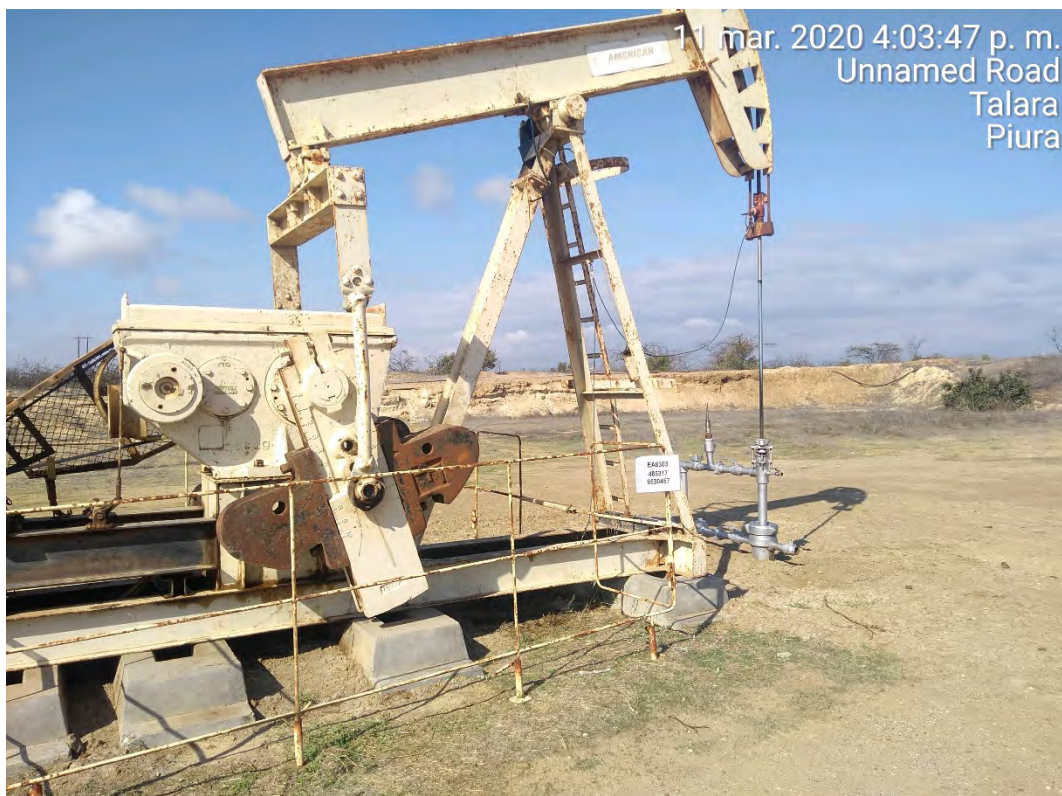
Fotografía 1. Pozo EA8303 (Coordenadas WGS84-zona 17S: 485317mE, 9530457mN), pozo productivo tipo BM. Vista desde cerca del pozo.

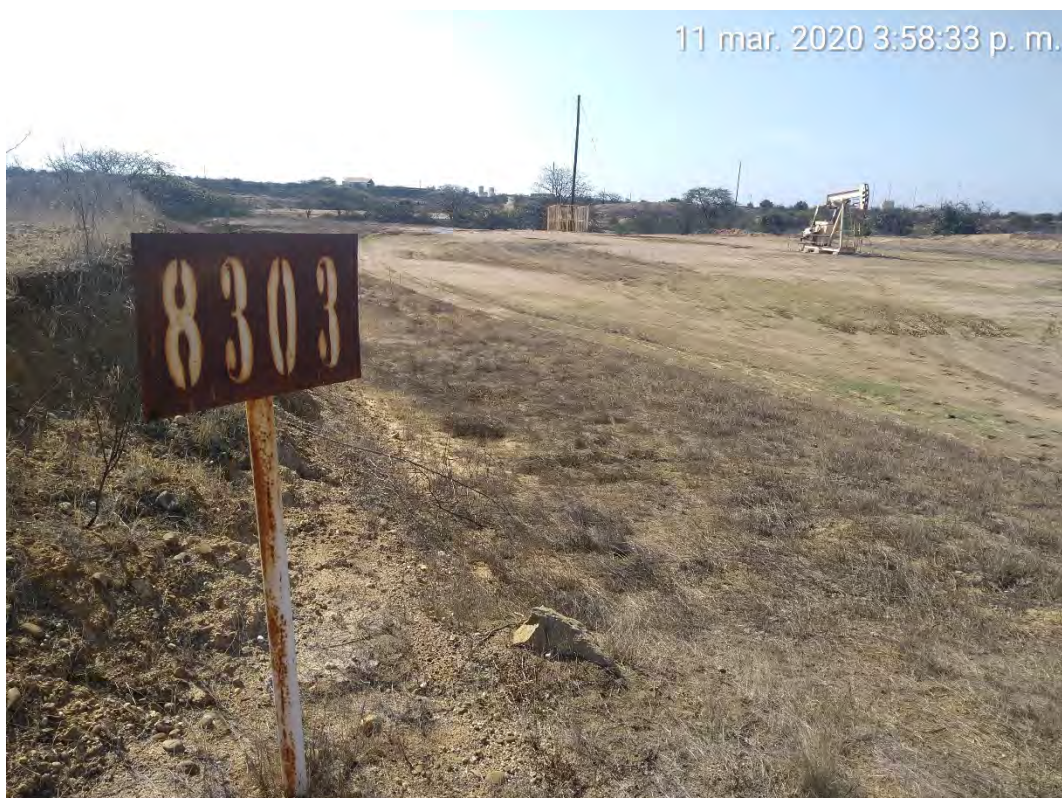
Fotografía 2. Pozo EA8303 vista panorámica de la plataforma.

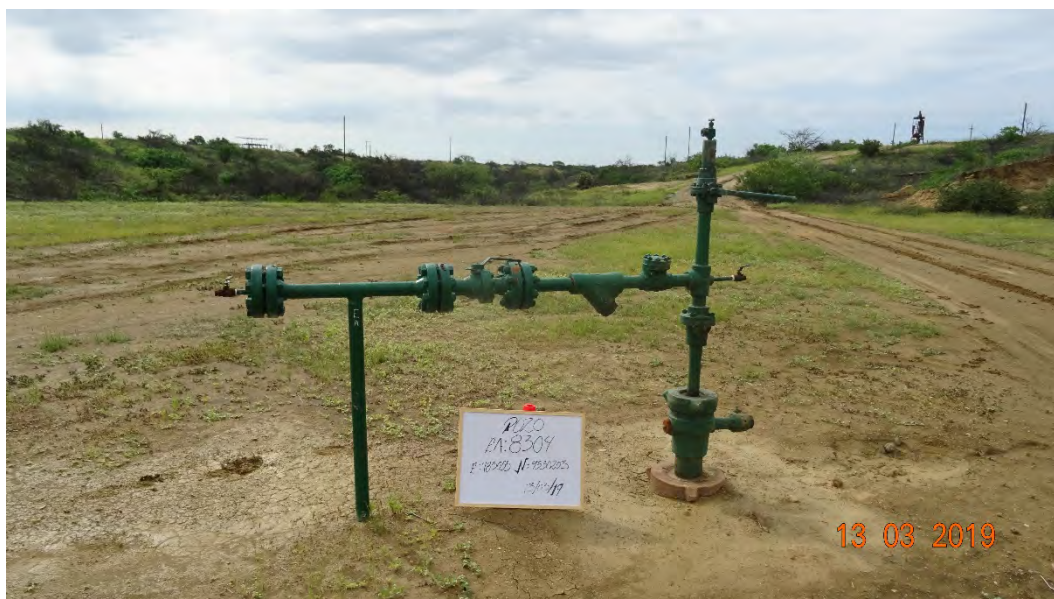
Fotografía 1. Pozo EA8304 (Coordenadas WGS84-zona 17S: 485055mE, 9530203mN), pozo inyector tipo ACTINYA. Vista desde cerca del pozo. Sin indicio de derrame de hidrocarburos ni alteración de suelo.

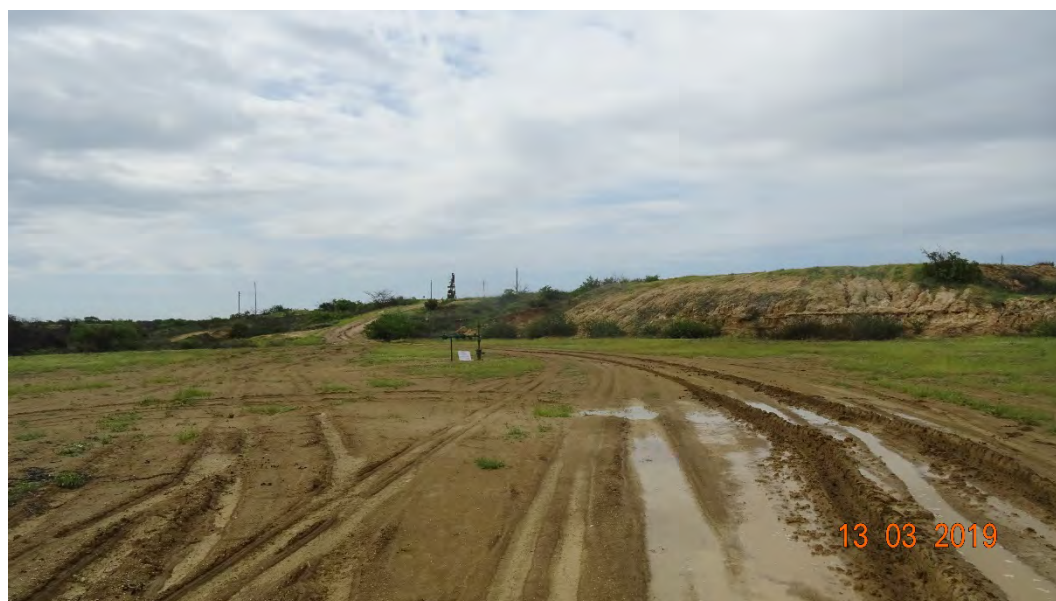
Fotografía 2. Pozo EA8304 vista panorámica de la plataforma.

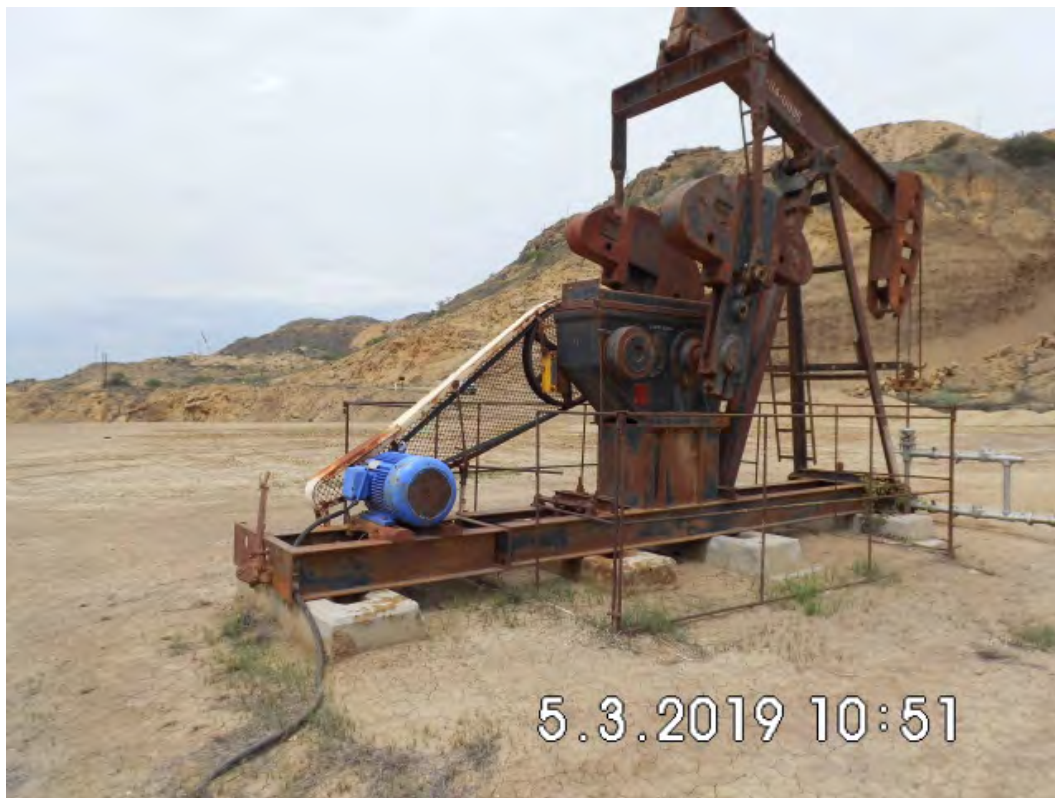
Fotografía 1. Pozo EA8312 (Coordenadas WGS84-zona 17S: 473662mE, 9524639mN), pozo productivo tipo BM. Vista desde cerca del pozo. Sin indicio de derrame de hidrocarburos ni alteración de suelo.

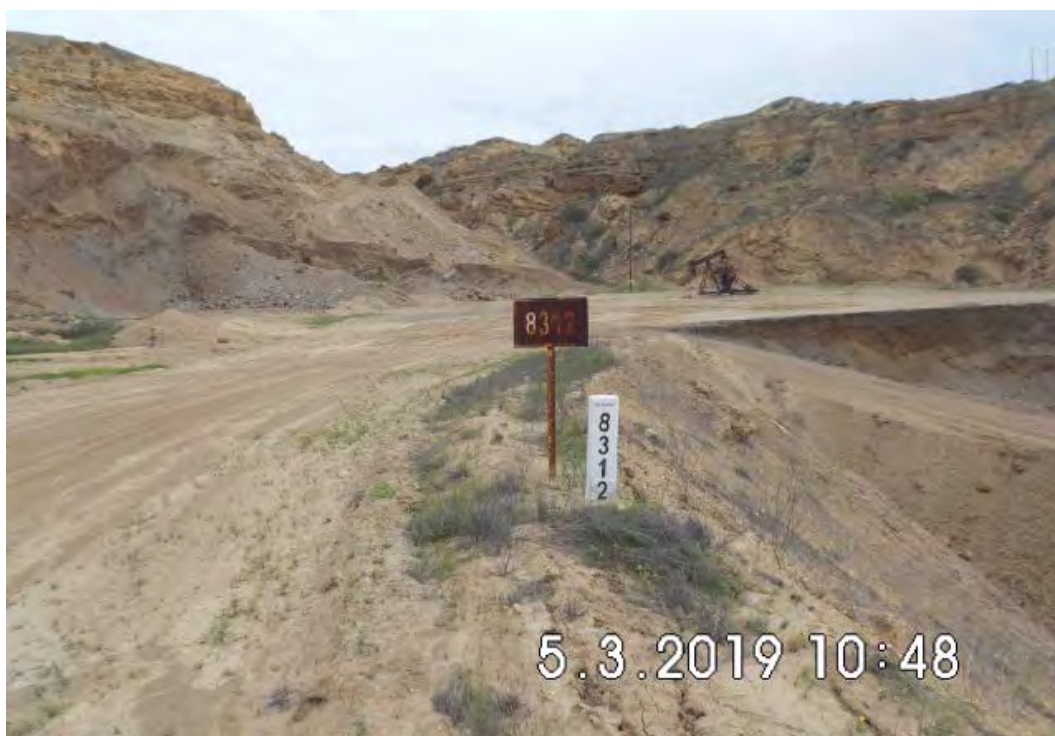
Fotografía 2. Plataforma EA8312 vista panorámica de la plataforma. Sin indicio de derrame de hidrocarburos ni alteración de suelo.

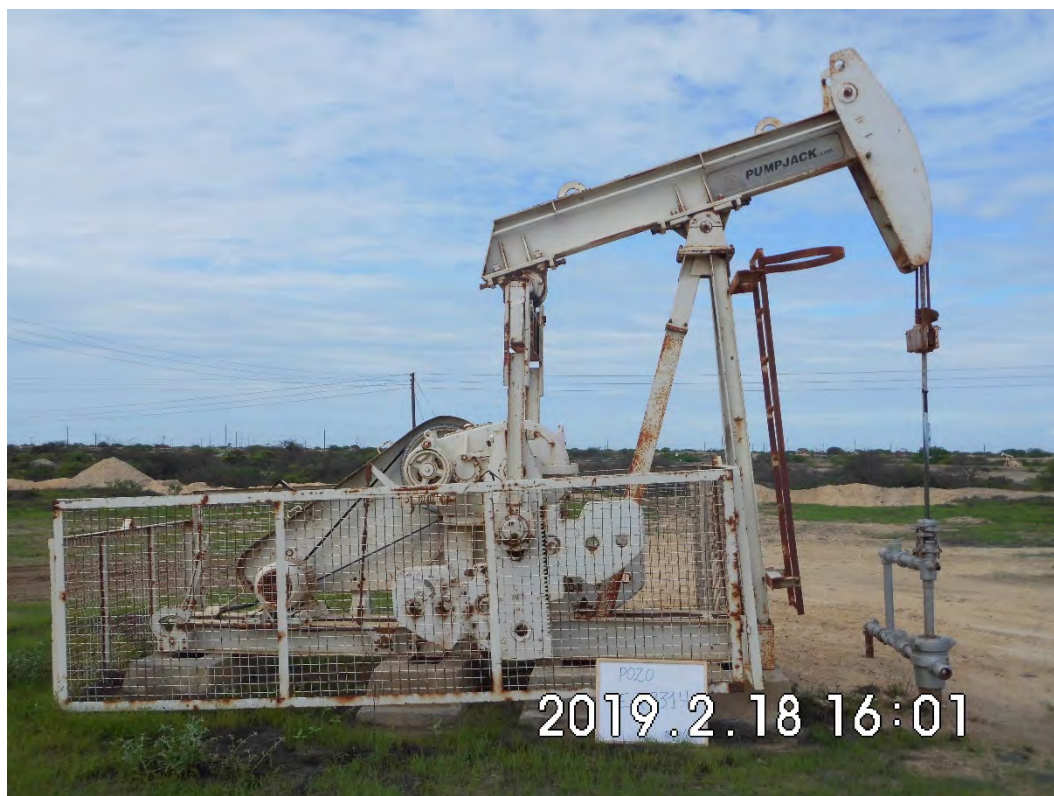
Fotografía 1. Pozo EA8314 (Coordenadas WGS84-zona 17S: 481726mE, 9526209mN), pozo productivo tipo BM. Vista desde cerca del pozo. Sin indicio de derrame de hidrocarburos ni alteración de suelo.

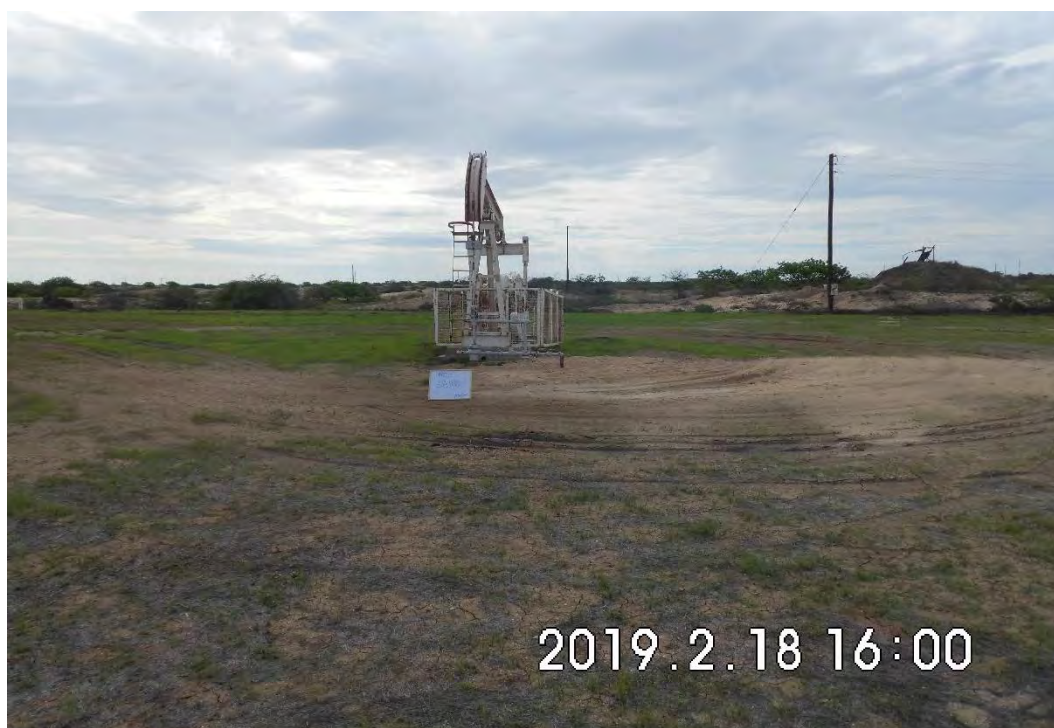
Fotografía 2. Plataforma EA8314 vista panorámica de la plataforma. Sin indicio de derrame de hidrocarburos ni alteración de suelo.

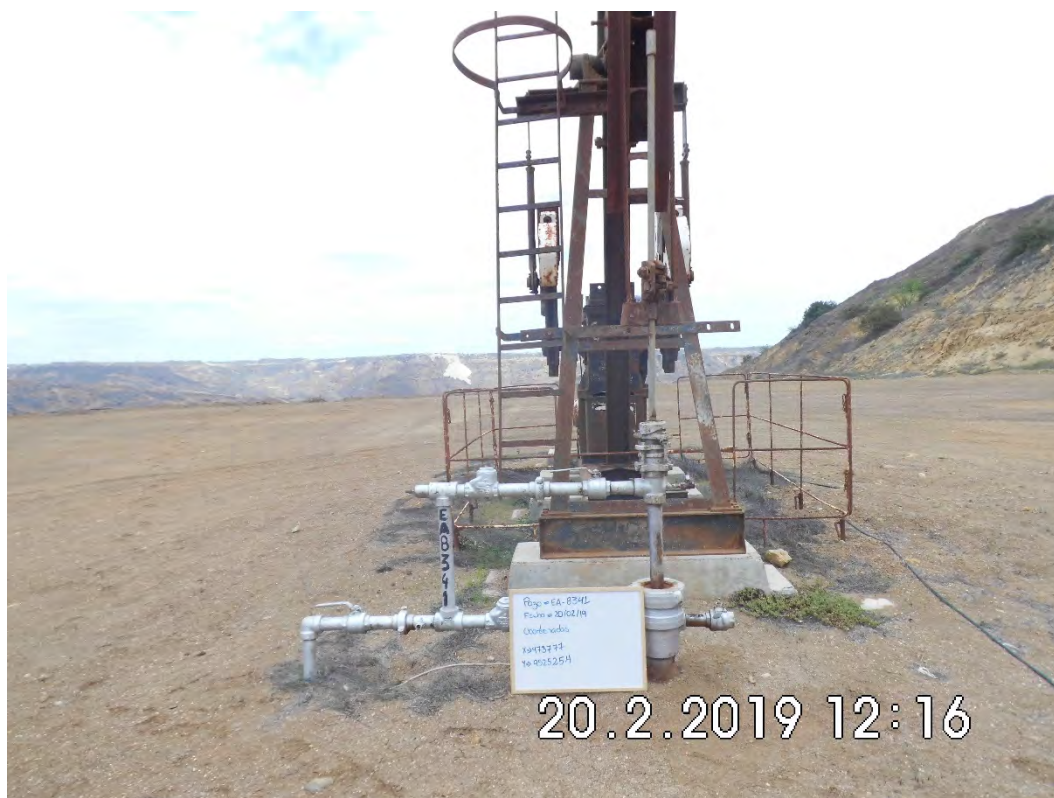
Fotografía 1. Pozo EA8341 (Coordenadas WGS84-zona 17S: 473777mE, 9525254mN), pozo productivo tipo BM. Vista desde cerca del pozo. Sin indicio de derrame de hidrocarburos ni alteración de suelo.

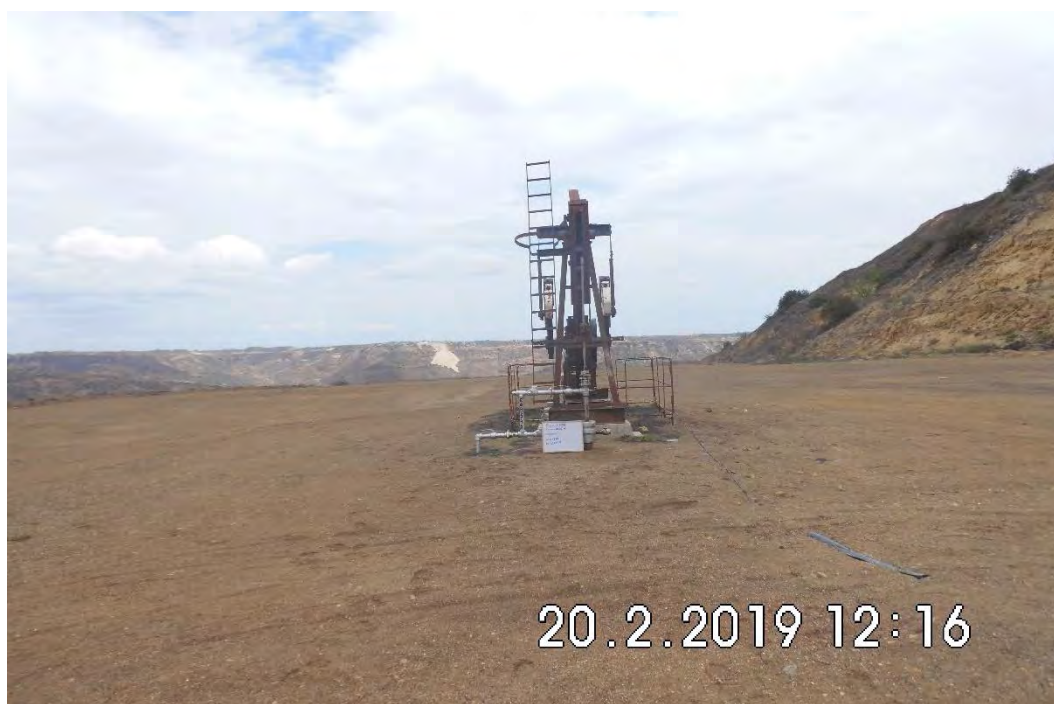
Fotografía 2. Plataforma EA8341 vista panorámica de la plataforma. Sin indicio de derrame de hidrocarburos ni alteración de suelo.

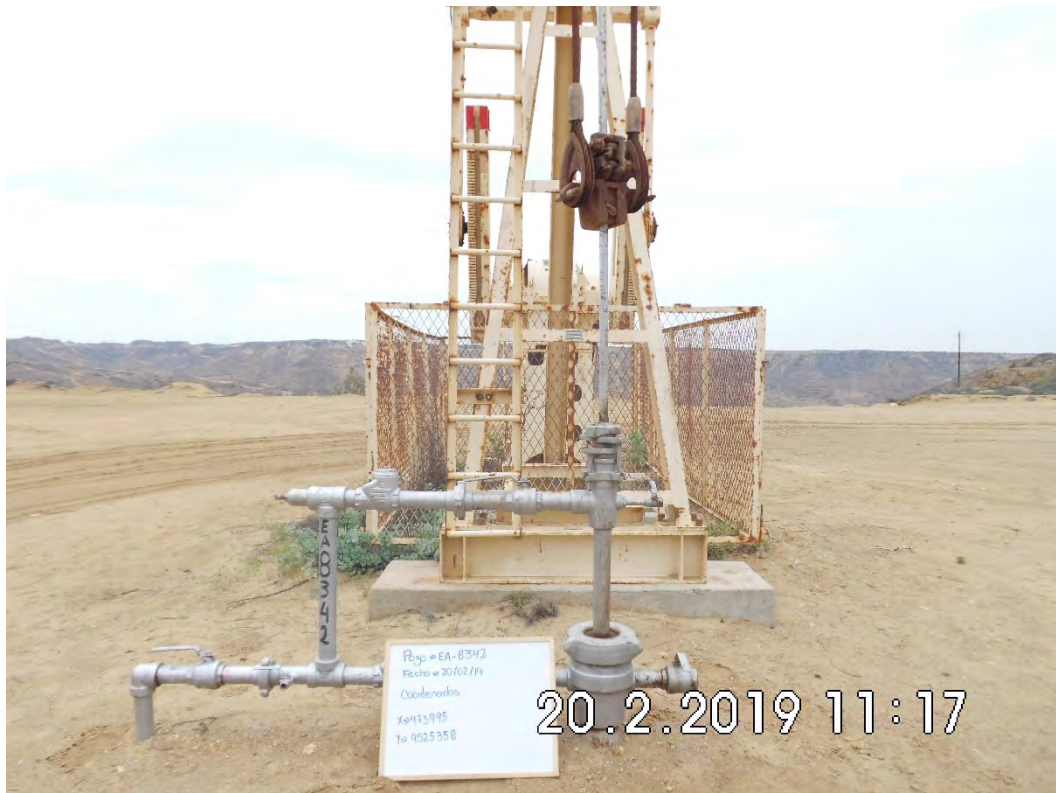
Fotografía 1. Pozo EA8342 (Coordenadas WGS84-zona 17S: 473995mE, 9525358mN), pozo productor tipo BM.

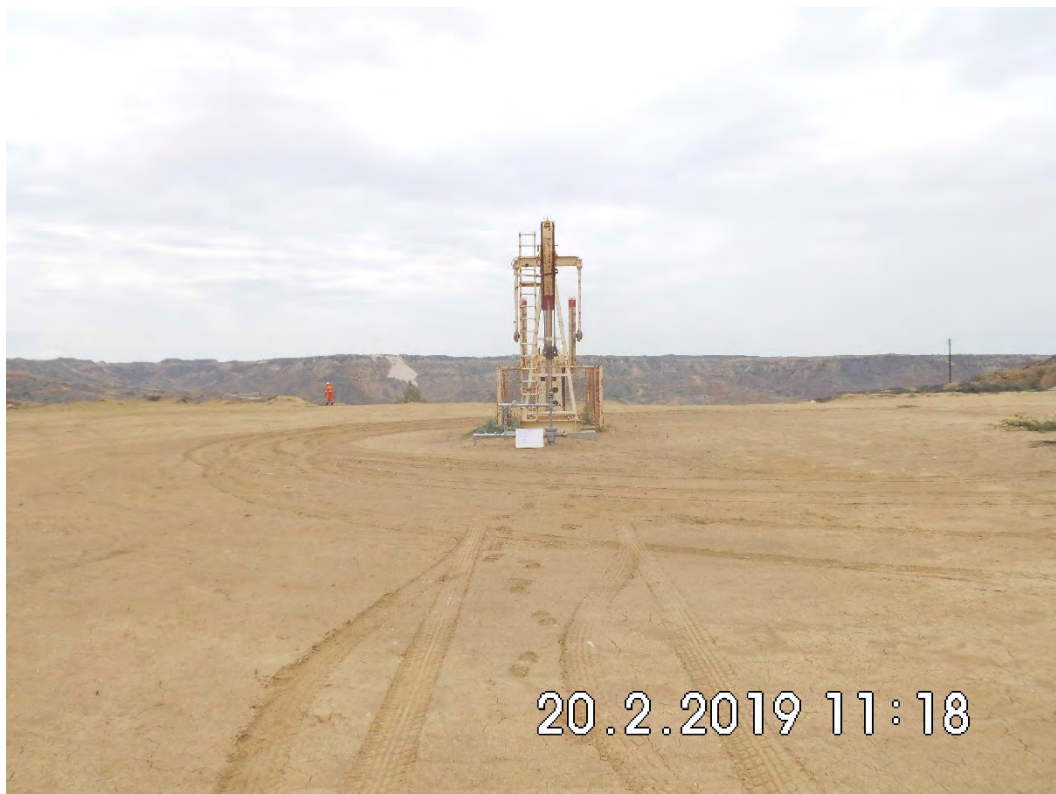
Fotografía 2. Pozo EA8342 vista panorámica de la plataforma.

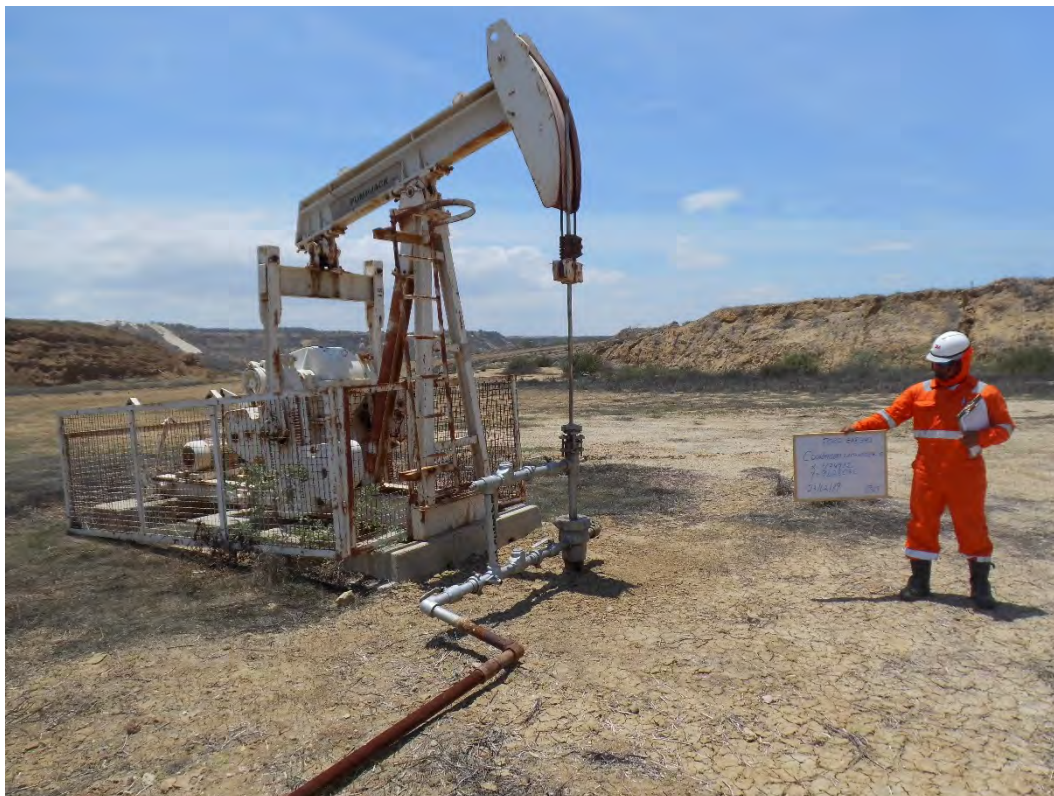
Fotografía 1. Pozo EA8343 (Coordenadas WGS84-zona 17S: 474912mE, 9526040mN), pozo productor tipo BM. Vista de cerca al pozo.

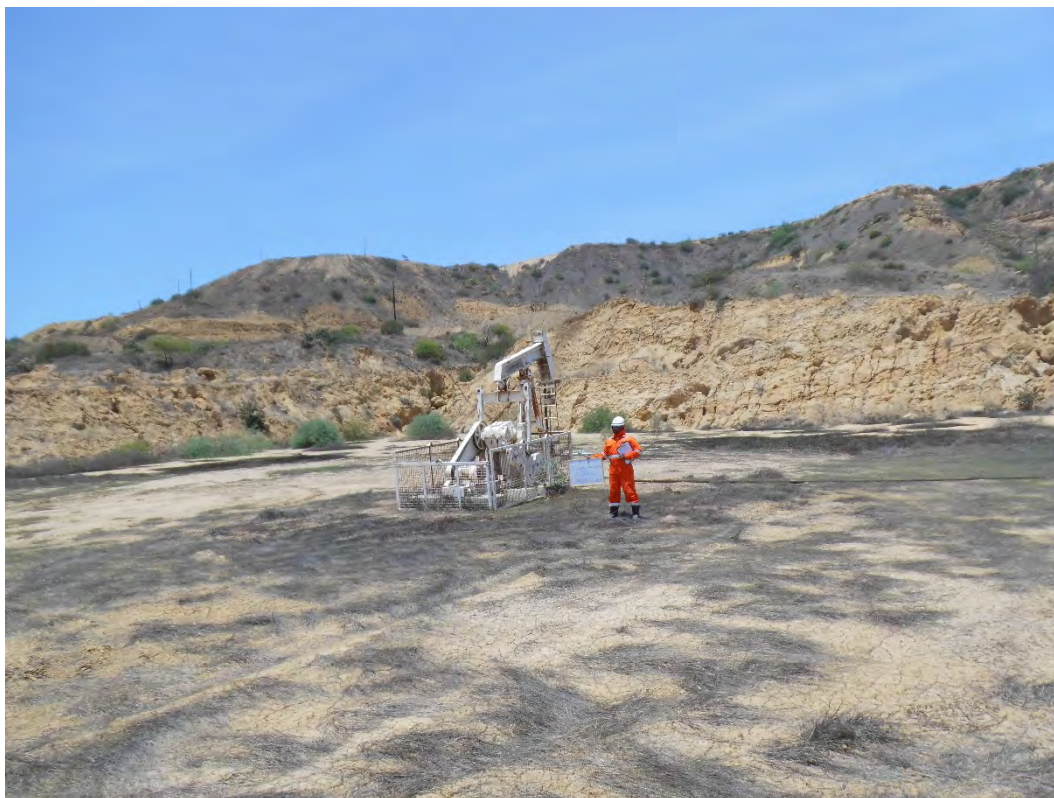
Fotografía 2. Vista panorámica de la plataforma EA8343.

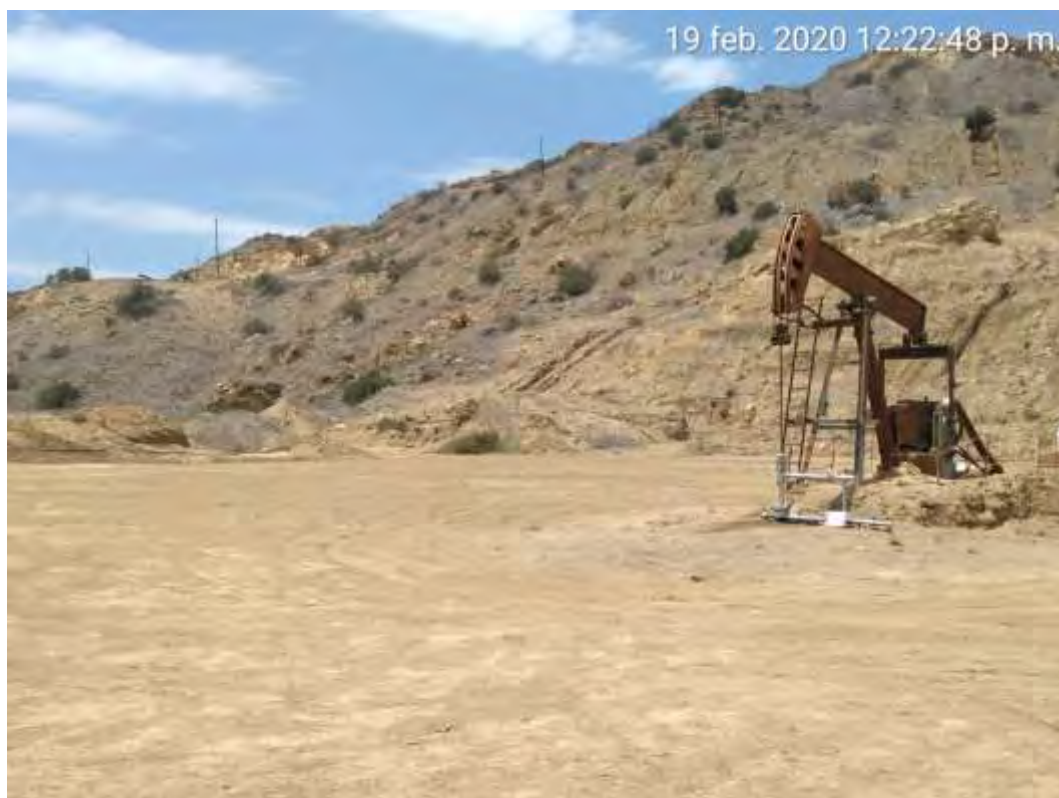
Fotografía 1. Pozo EA8344 (Coordenadas WGS84-zona 17S: 474927mE, 9526638mN), pozo productor tipo BM. Vista de cerca al pozo.

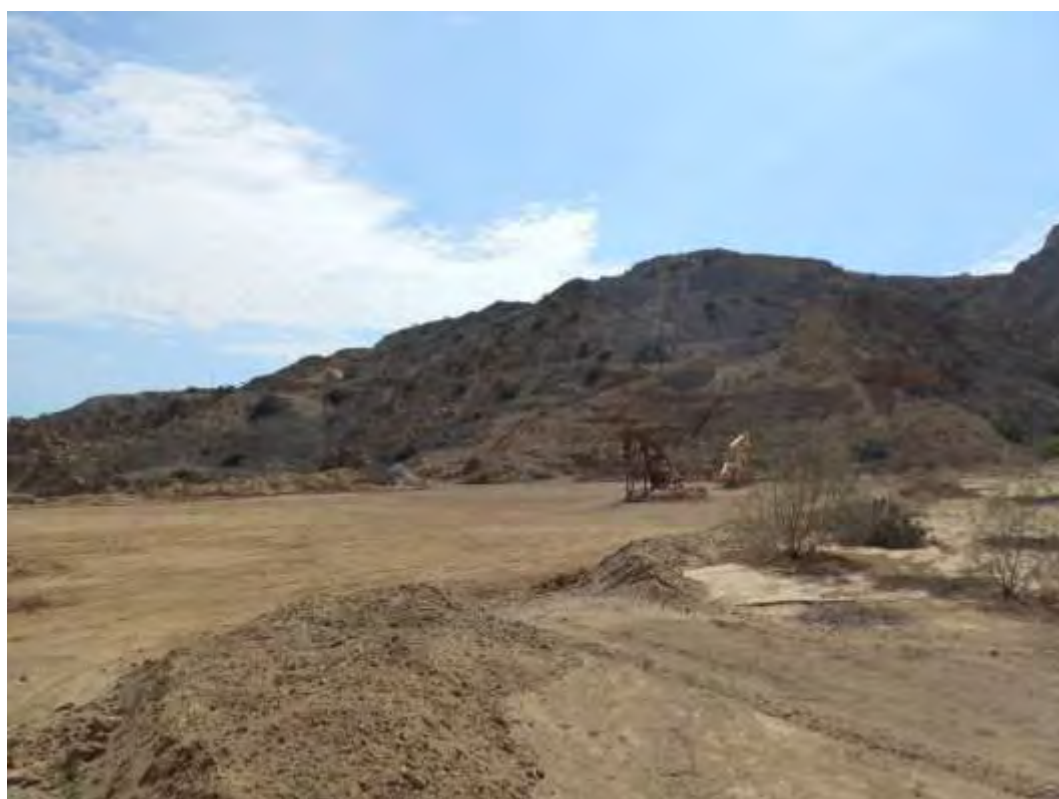
Fotografía 2. Vista panorámica de la plataforma EA8344.

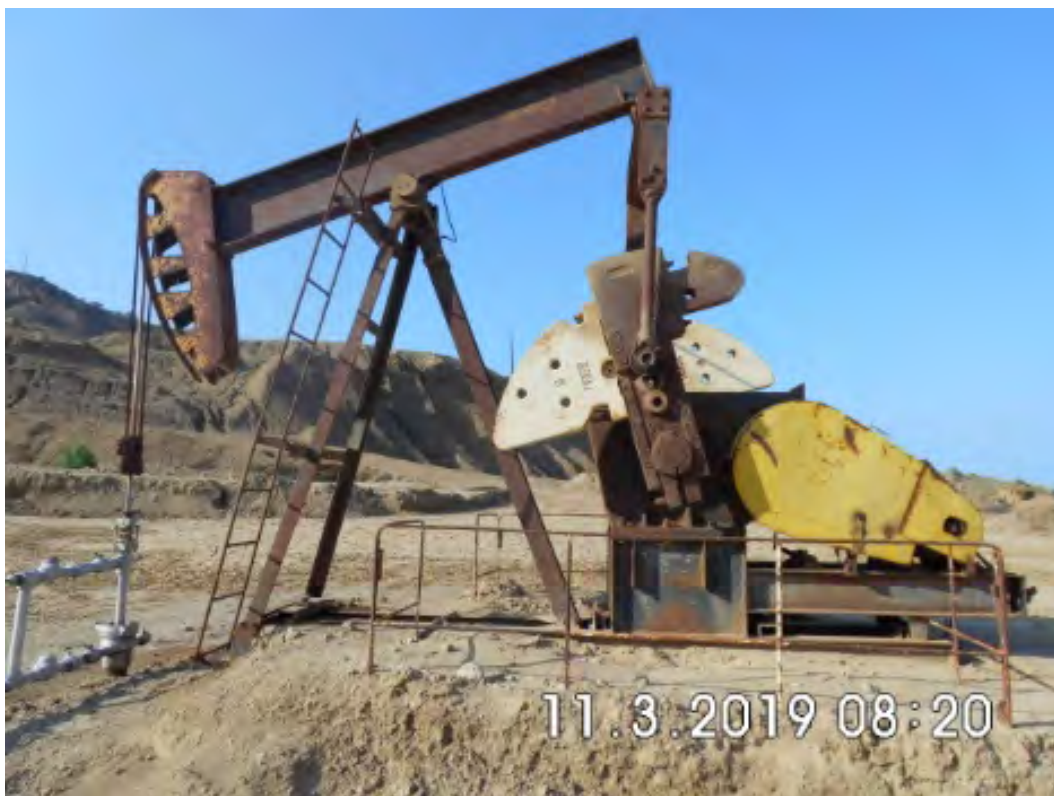
Fotografía 1. Pozo EA8348 (Coordenadas WGS84-zona 17S: 472870mE, 9525860mN), pozo productor tipo BM. Vista de cerca al pozo.

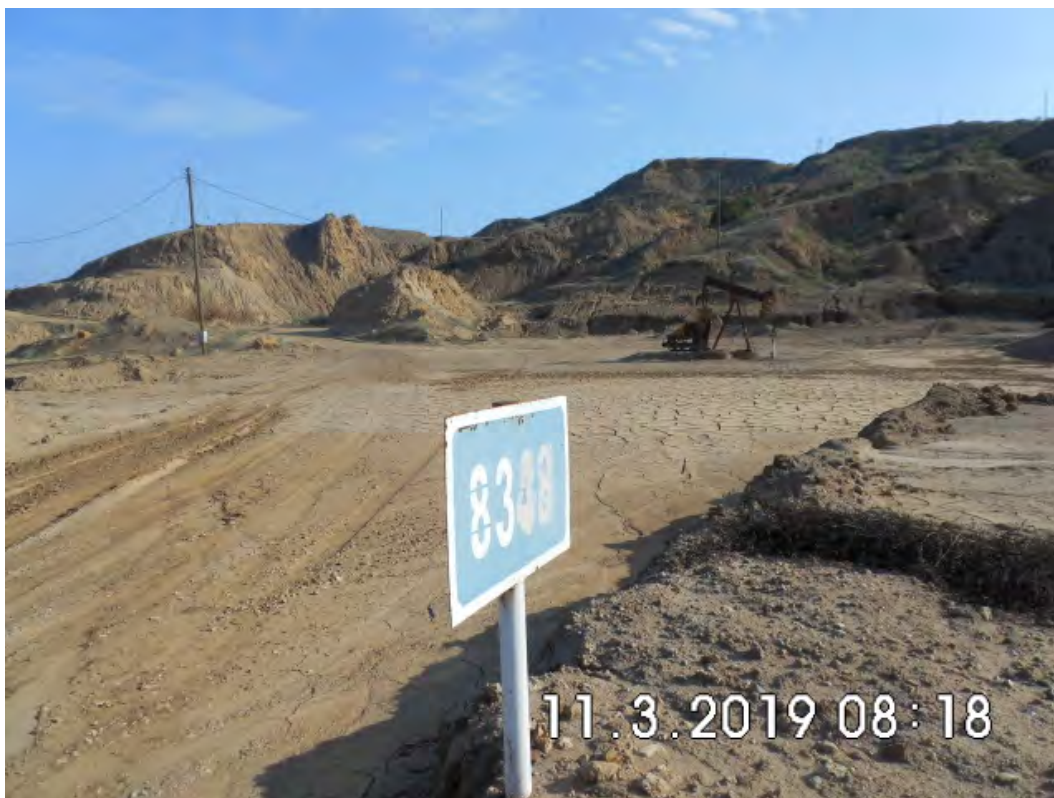
Fotografía 2. Vista panorámica de la plataforma EA8348.

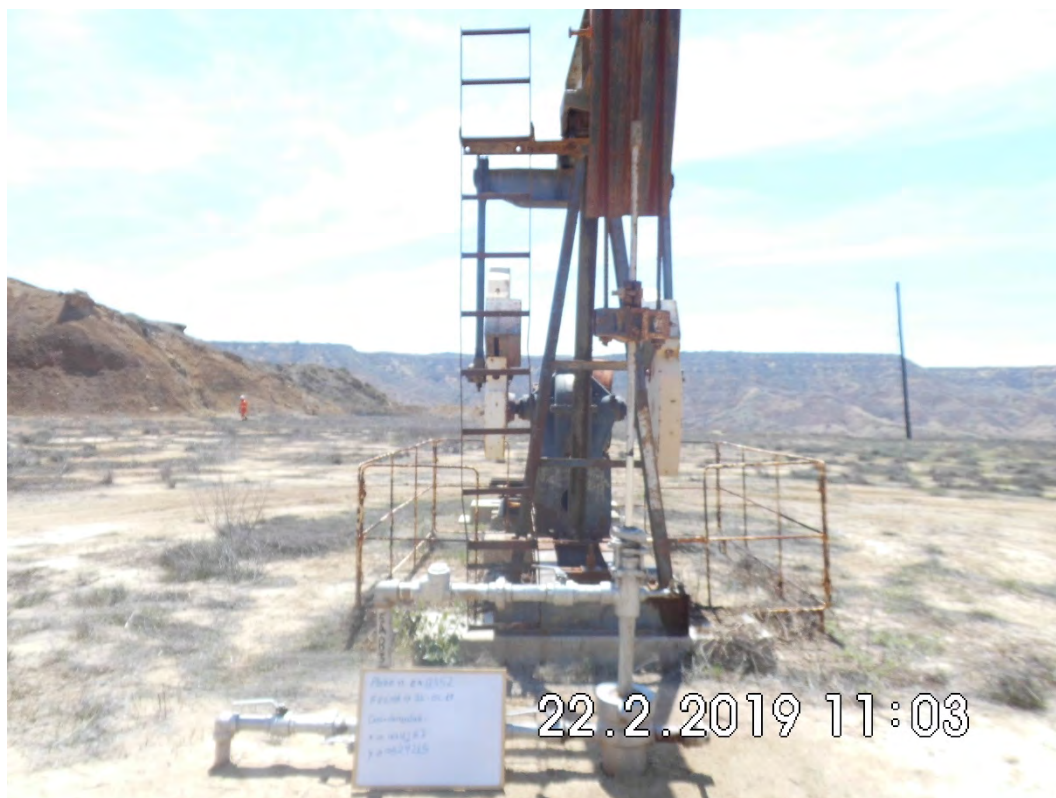
Fotografía 1. Pozo EA8352 (Coordenadas WGS84-zona 17S: 474167mE, 9524215mN), pozo productivo tipo BM. Vista desde cerca del pozo. Sin indicio de derrame de hidrocarburos ni alteración de suelo.

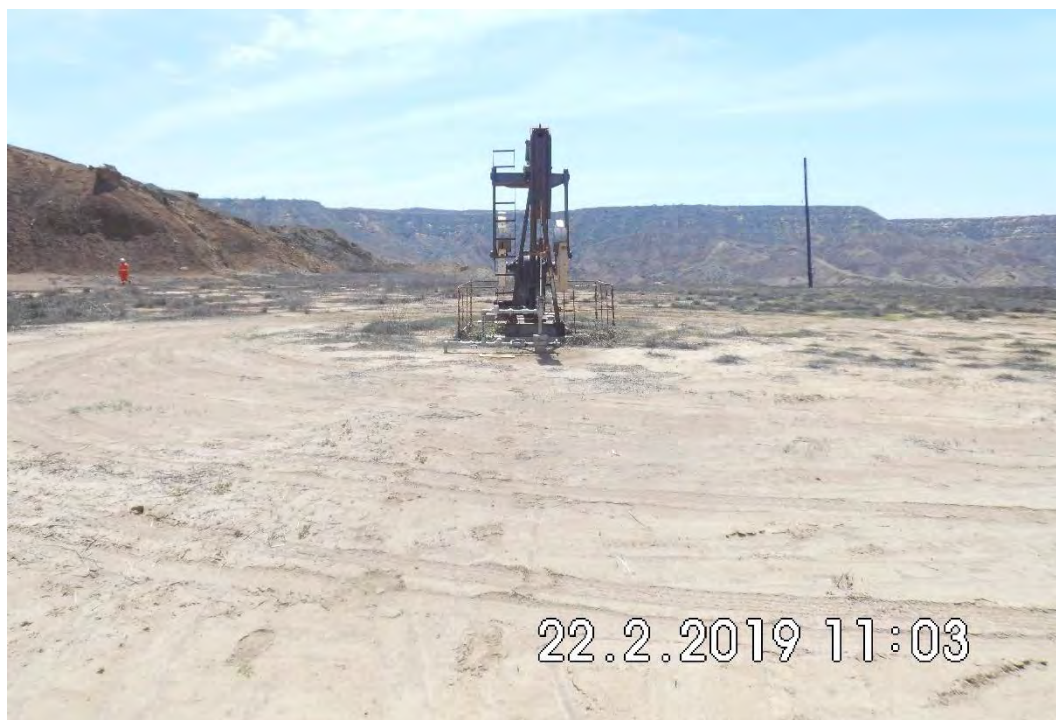
Fotografía 2. Plataforma EA8352 vista panorámica de la plataforma. Sin indicio de derrame de hidrocarburos ni alteración de suelo.

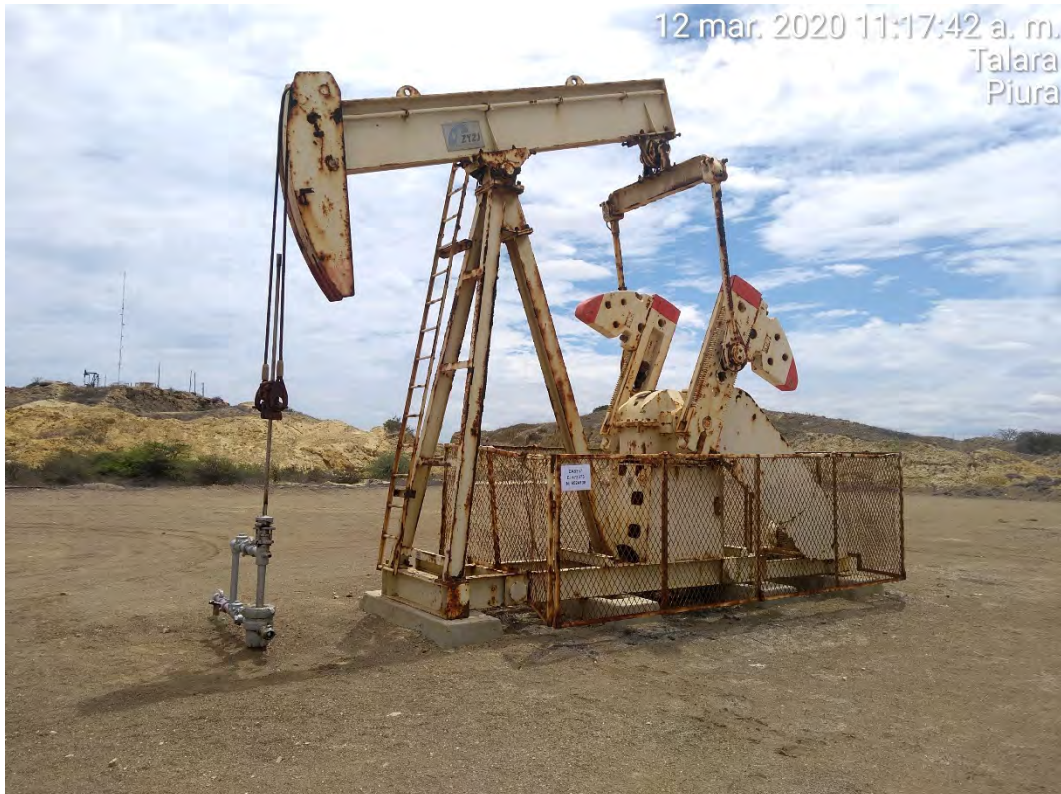
Fotografía 1. Pozo EA8357 (Coordenadas WGS84-zona 17S: 473073mE, 9524138mN), pozo productor tipo BM. Vista desde cerca del pozo.

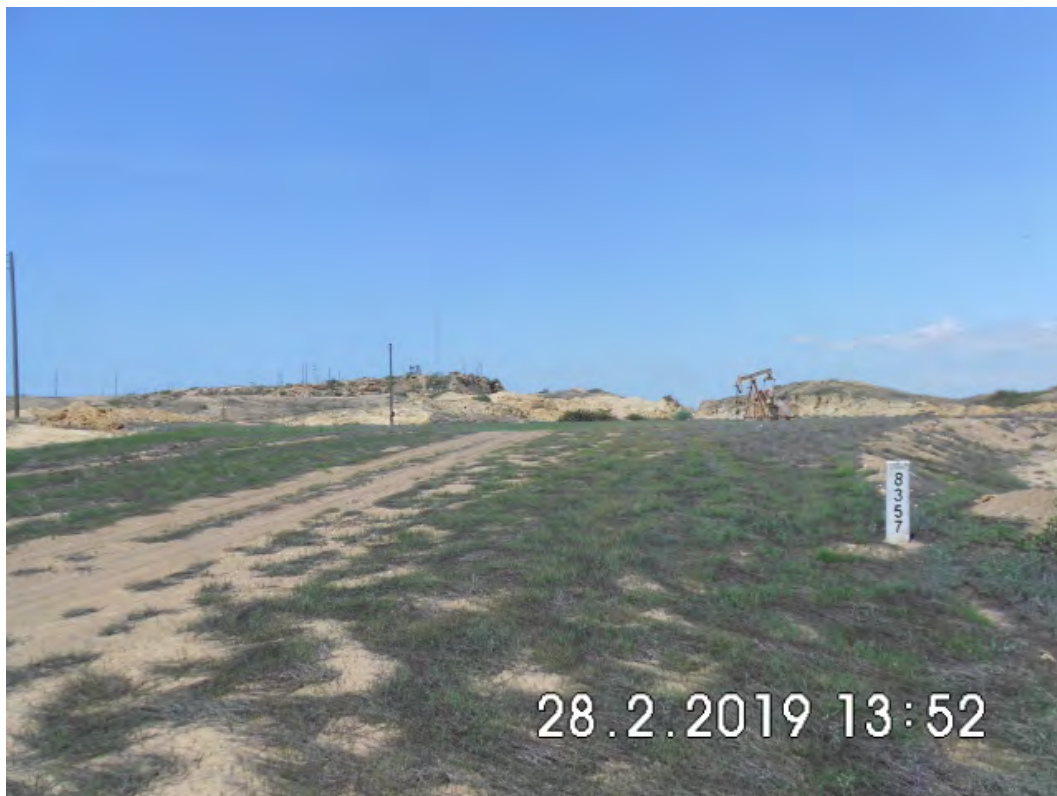
Fotografía 2. Pozo EA8357 vista panorámica de la plataforma.

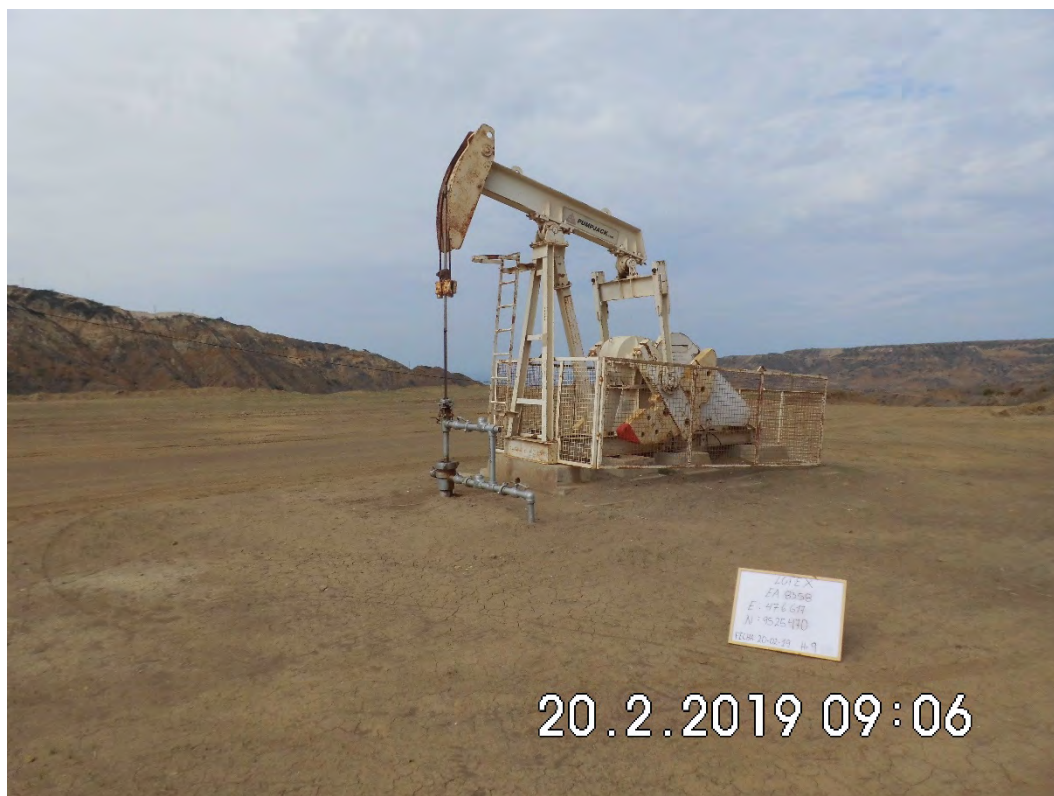
Fotografía 1. Pozo EA8358 (Coordenadas WGS84-zona 17S: 476617mE, 9525470mN), pozo productivo tipo BM. Vista desde cerca del pozo. Sin indicio de derrame de hidrocarburos ni alteración de suelo.

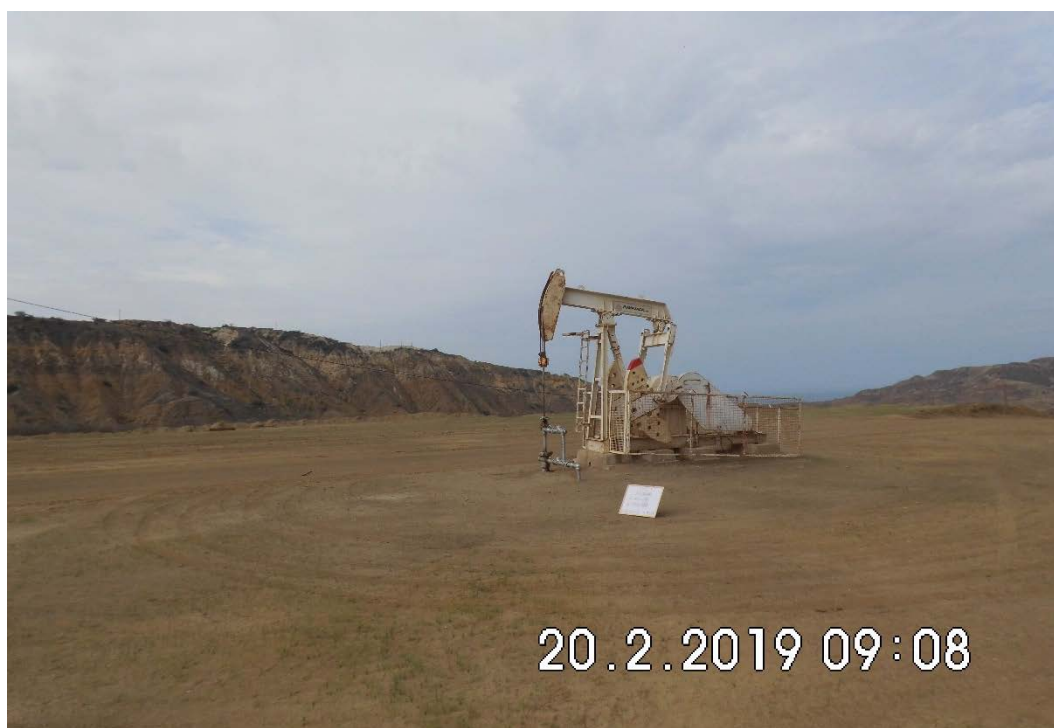
Fotografía 2. Plataforma EA8358 vista panorámica de la plataforma. Sin indicio de derrame de hidrocarburos ni alteración de suelo.

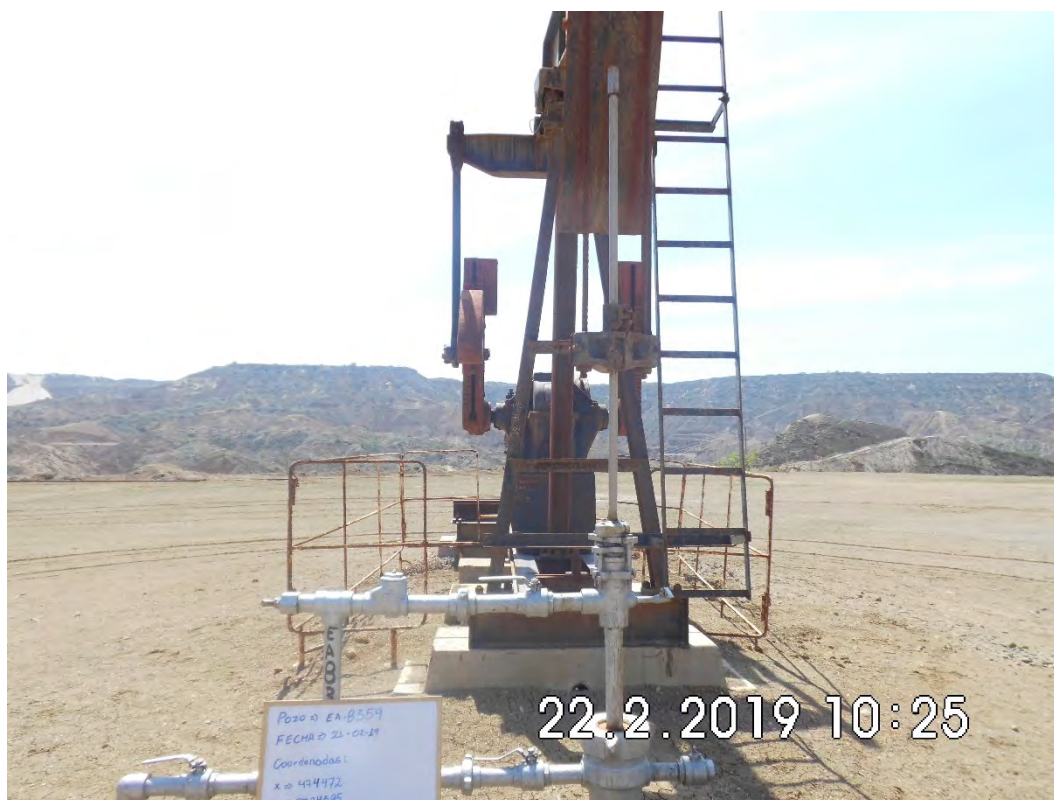
Fotografía 1. Pozo EA8359 (Coordenadas WGS84-zona 17S: 474472mE, 9524395mN), pozo productivo tipo BM. Vista desde cerca del pozo. Sin indicio de derrame de hidrocarburos ni alteración de suelo.
