ANEXO 8.3

FOTOS VISITA TÉCNICA

Anexo 8.3

Reseña Fotográfica

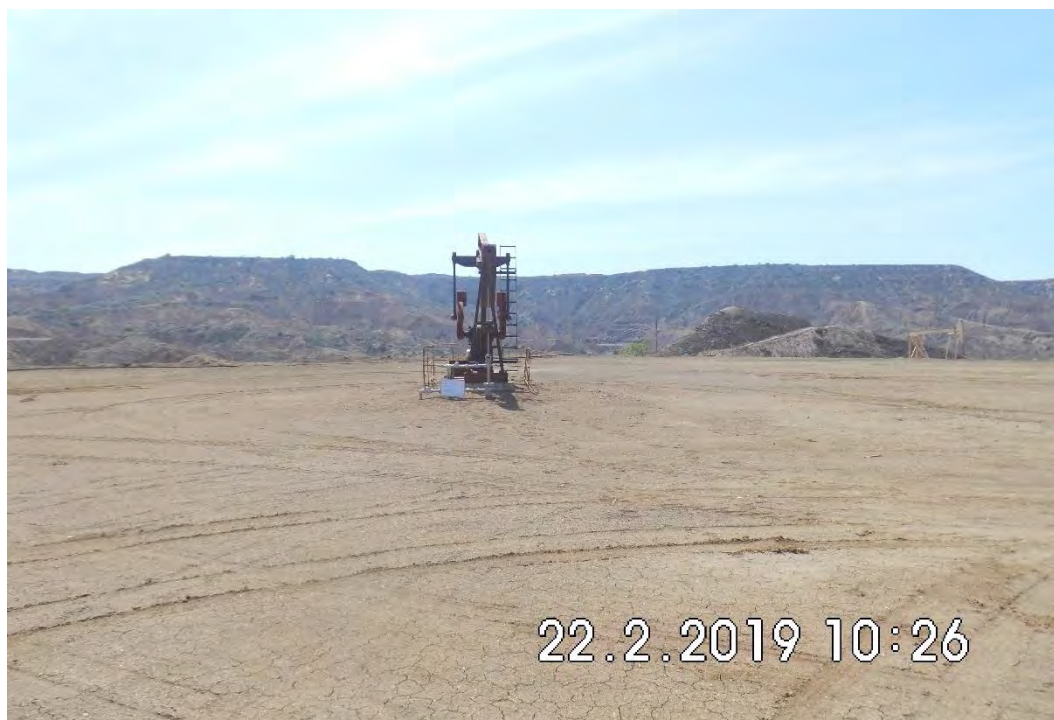
Fotografía 2. Plataforma EA8359 vista panorámica de la plataforma. Sin indicio de derrame de hidrocarburos ni alteración de suelo.

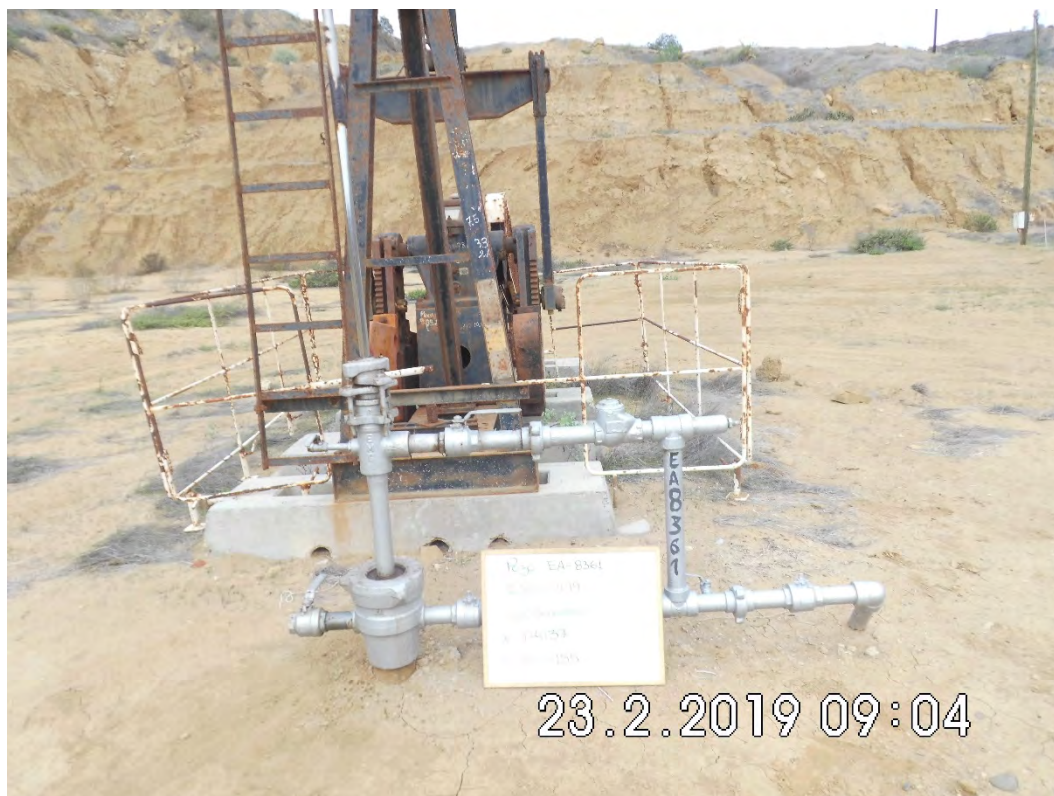
Fotografía 1. Pozo EA8361 (Coordenadas WGS84-zona 17S: 474137mE, 9525155mN), pozo productivo tipo BM. Vista desde cerca del pozo. Sin indicio de derrame de hidrocarburos ni alteración de suelo.

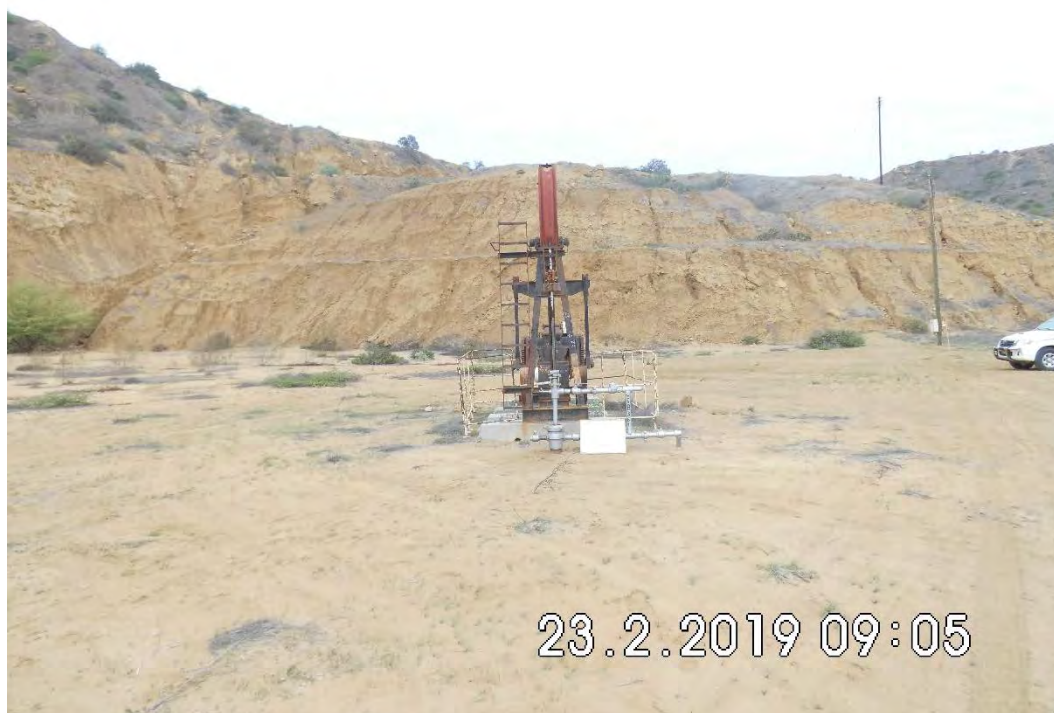
Fotografía 2. Plataforma EA8361 vista panorámica de la plataforma. Sin indicio de derrame de hidrocarburos ni alteración de suelo.
